**PROGETTO DEFINITIVO PER LA REALIZZAZIONE DI UN IMPIANTO AGRO-FOTOVOLTAICO NELLA LOCALITA' "TAMERICETO" DEL COMUNE DI CASTELLUCCIO DEI SAURI (FG) DELLA POTENZA DI PICCO IN DC PARI A 46.010,25 KWp e MASSIMA IN IMMISIONE IN AC PARI A 35.000 KW E RELATIVE OPERE DI CONNESSIONE**

ELABORATO N. <b>SI_01</b>	Carta dell'intervisibilità	Scala —
------------------------------	----------------------------	------------

## **6 RELAZIONI PERCETTIVE TRA L'IMPIANTO FOTOVOLTAICO E I BENI ARCHITETTONICI TUTELATI E ALLE SEGNALAZIONI ARCHITETTONICHE INDIVIDUATE IN RELAZIONE AL PPTR DELLA REGIONE PUGLIA.**

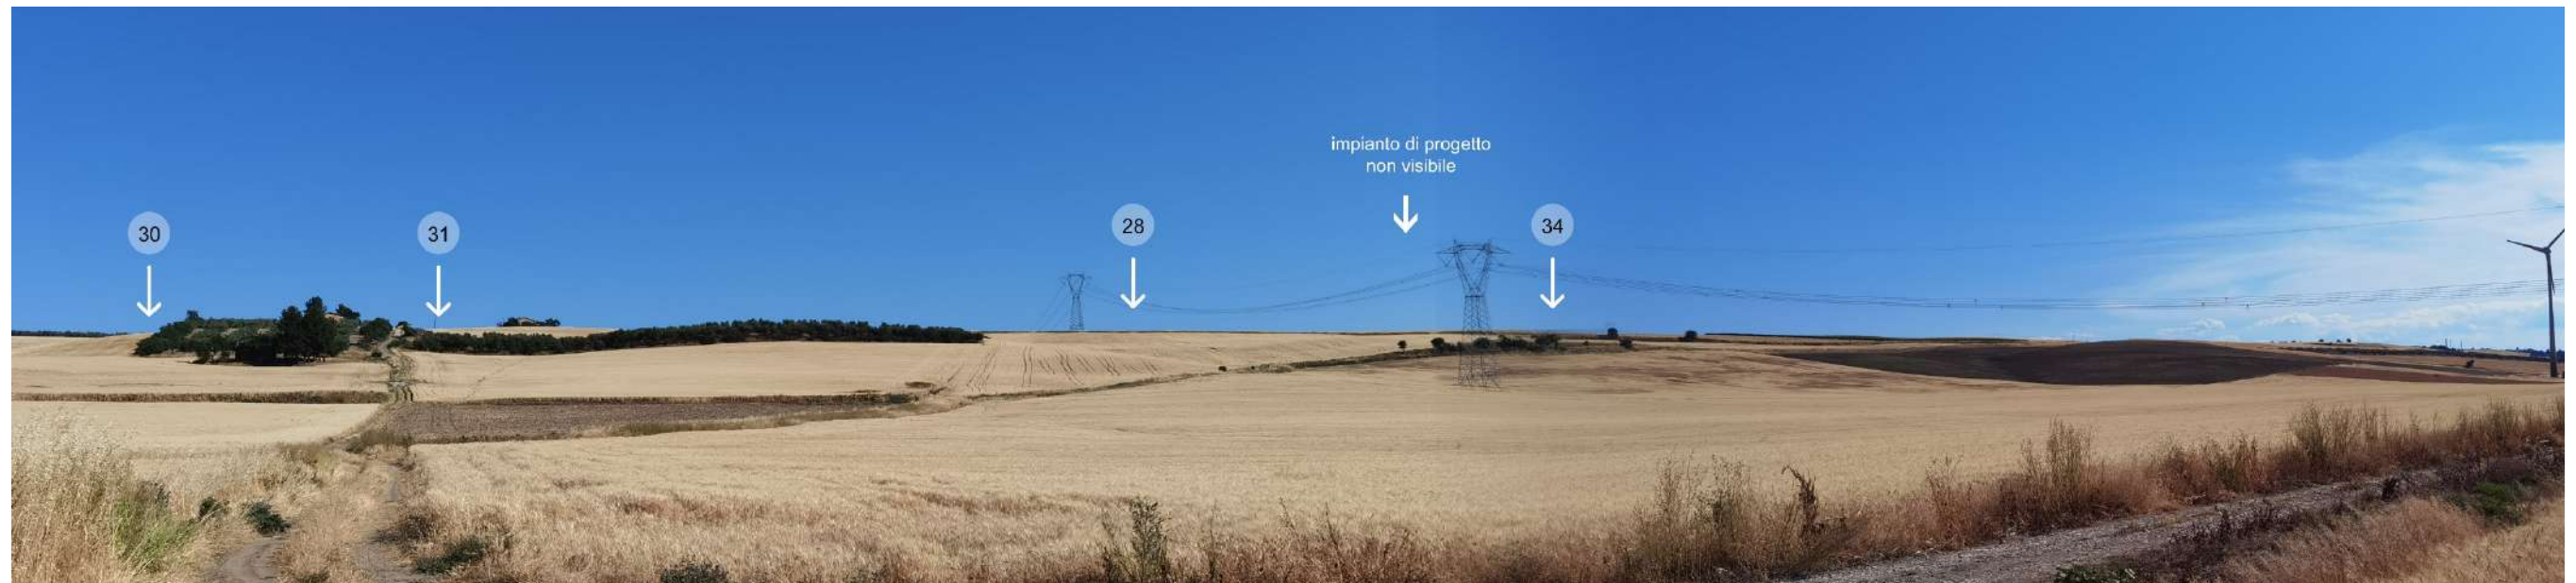
V1

Nelle viste da nord e indirizzate verso sud, si ottiene una percezione praticamente nulla dell'area interessata dal progetto, a causa delle alture (colline) che ne impediscono la visione (V1). Avvicinandosi all'area dell'impianto (V2) questa risulta percepibile solo in lontananza, ma non chiaramente distinguibile nelle dimensioni.

Pertanto per i beni n. 30, 31, 28 e 34, inclusi nel cono ottico di riferimento V1, la presenza dell'impianto fotovoltaico di progetto non determina alcuna interferenza nella percezione visiva (di fatto tali beni non sono visibili a prescindere dall'impianto stesso); con il cono ottico V2, invece, si mostra l'interferenza praticamente nulla nella percezione dei beni 11,12,13.

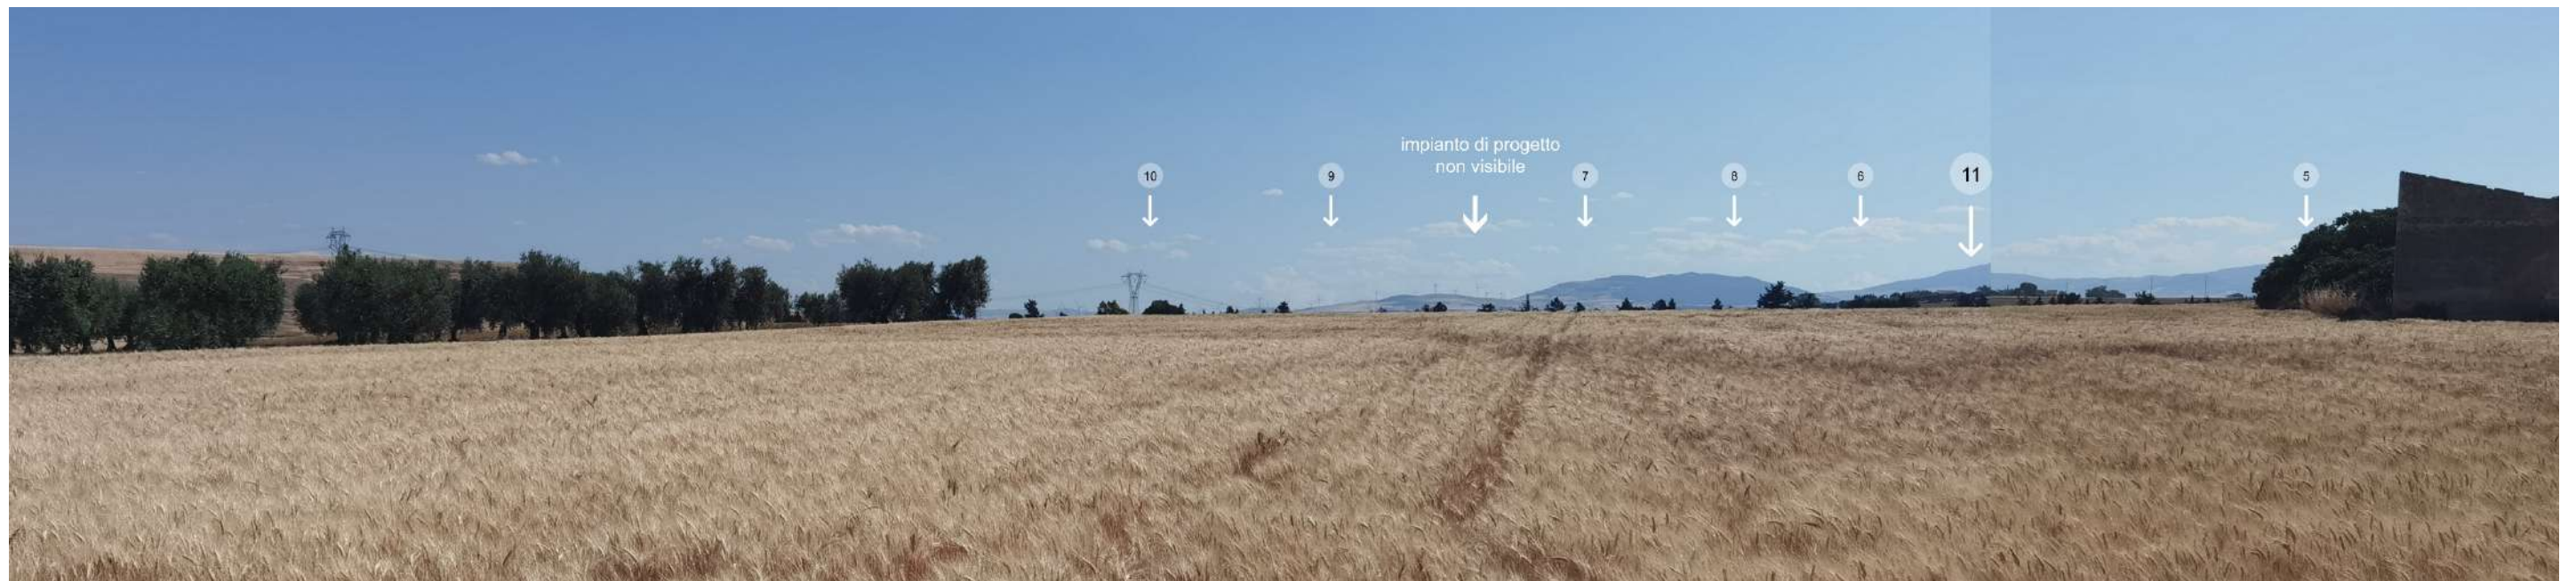
V3

Nelle viste in direzione ovest (V3), abbiamo una percezione praticamente nulla dell'area d'impianto, a causa della morfologia di questa zona: l'area è infatti sottoposta rispetto al punto di vista. Ciò preclude anche la visibilità dei beni architettonici prossimi all'impianto.

Pertanto per i beni n. 10, 9, 7, 8, 6, 11, come individuate nel cono ottico n. 3, non si segnalano interferenze significative nella percezione visiva eventualmente causate dall'impianto fotovoltaico di progetto.

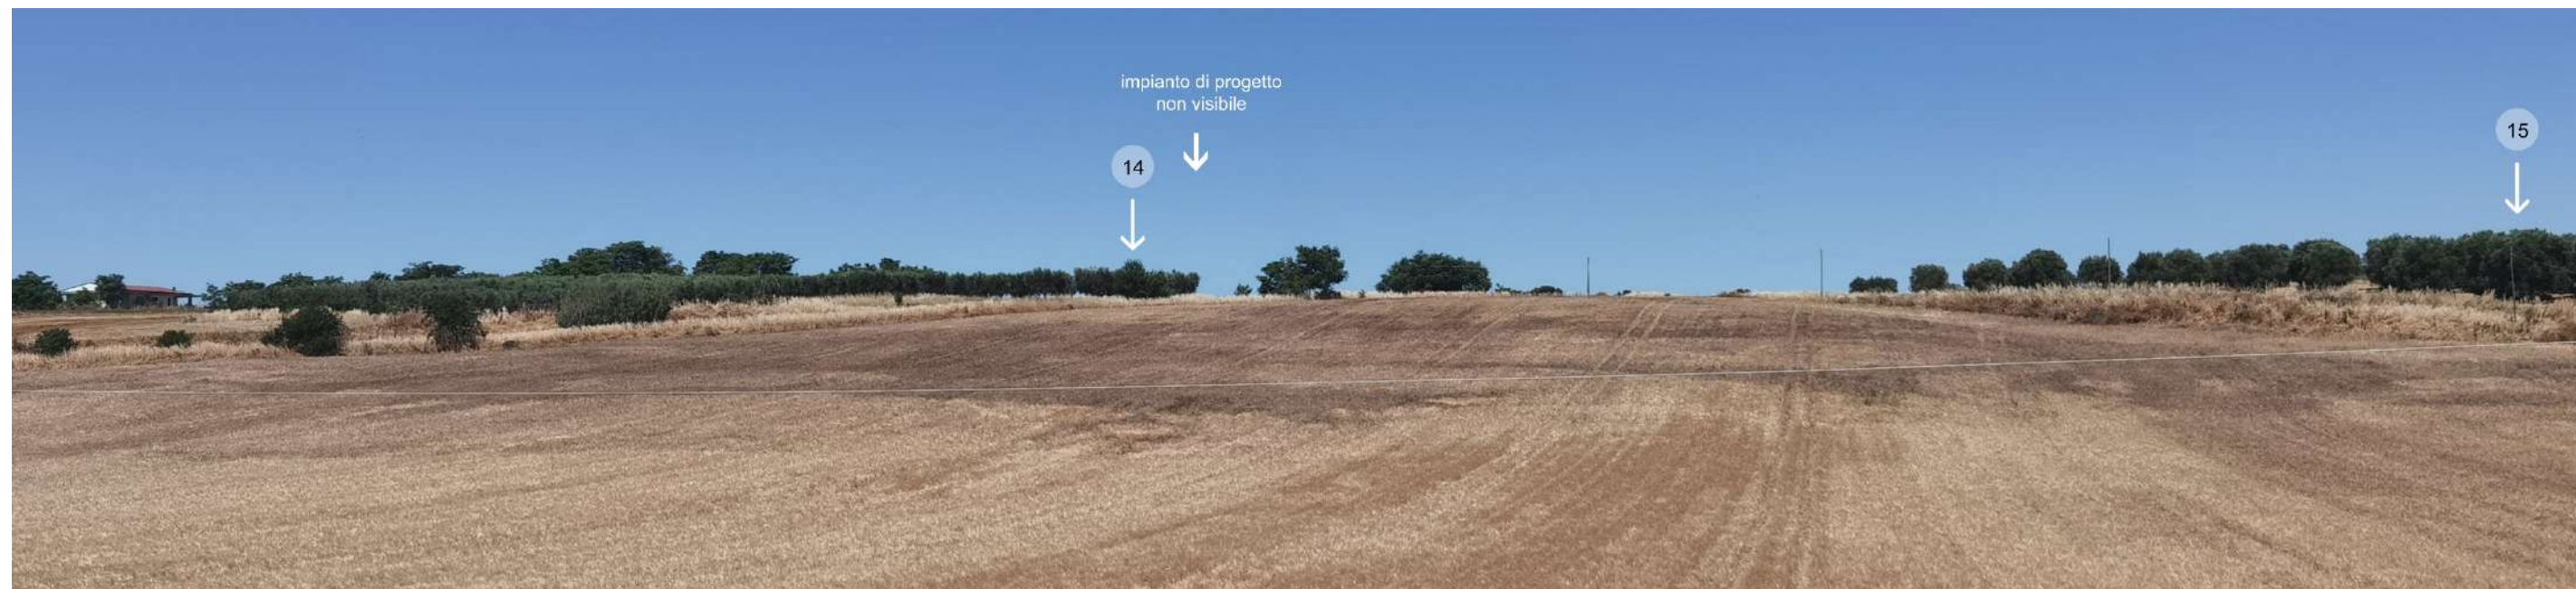
V5

Nelle viste a grande distanza in direzione sud-est-nord-ovest rispetto all'impianto fotovoltaico di progetto (V5), la percezione visiva dei beni 14 e 15 è impedita dalla morfologia ondulata del territorio e certamente non interferita dalla presenza dell'impianto in oggetto.

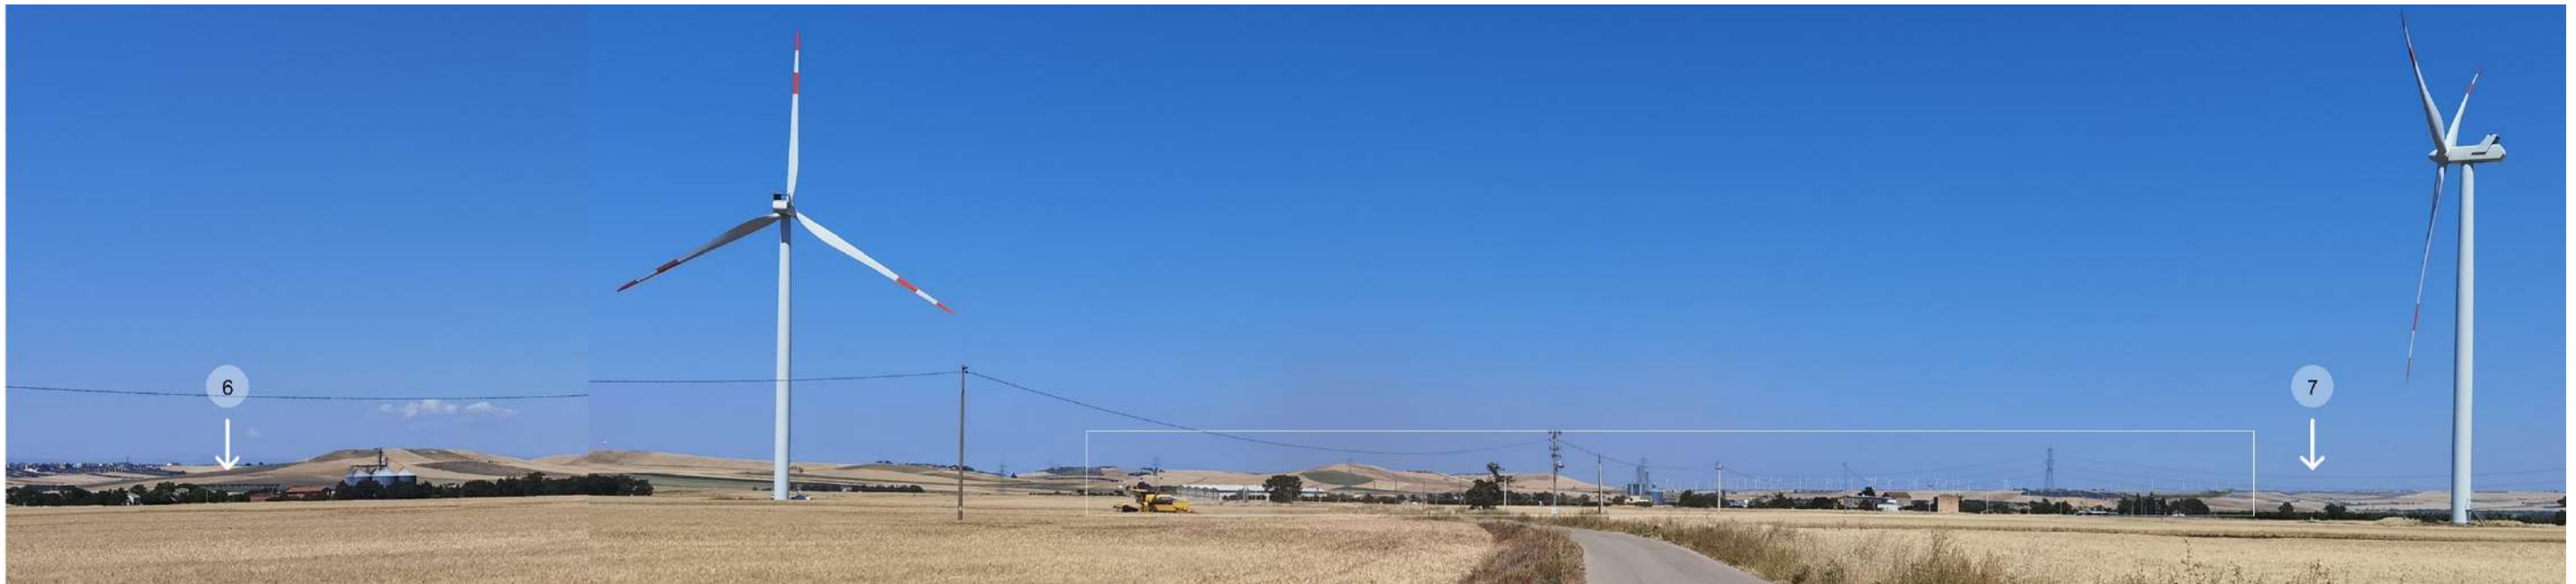
V6

Nelle viste da sud-ovest verso i future campi fotovoltaici, come nella vista V6, si mostra l'interferenza dell'impianto con i beni 6 e 7. L'impianto è visibile ma considerata la morfologia pianeggiante del territorio, che impedisce una chiara visione dei beni e la presenza in lontananza dell'area di progetto del future impianto fotovoltaico, si possono escludere interferenze di quest'ultimo nella percezione visiva dei beni analizzati.

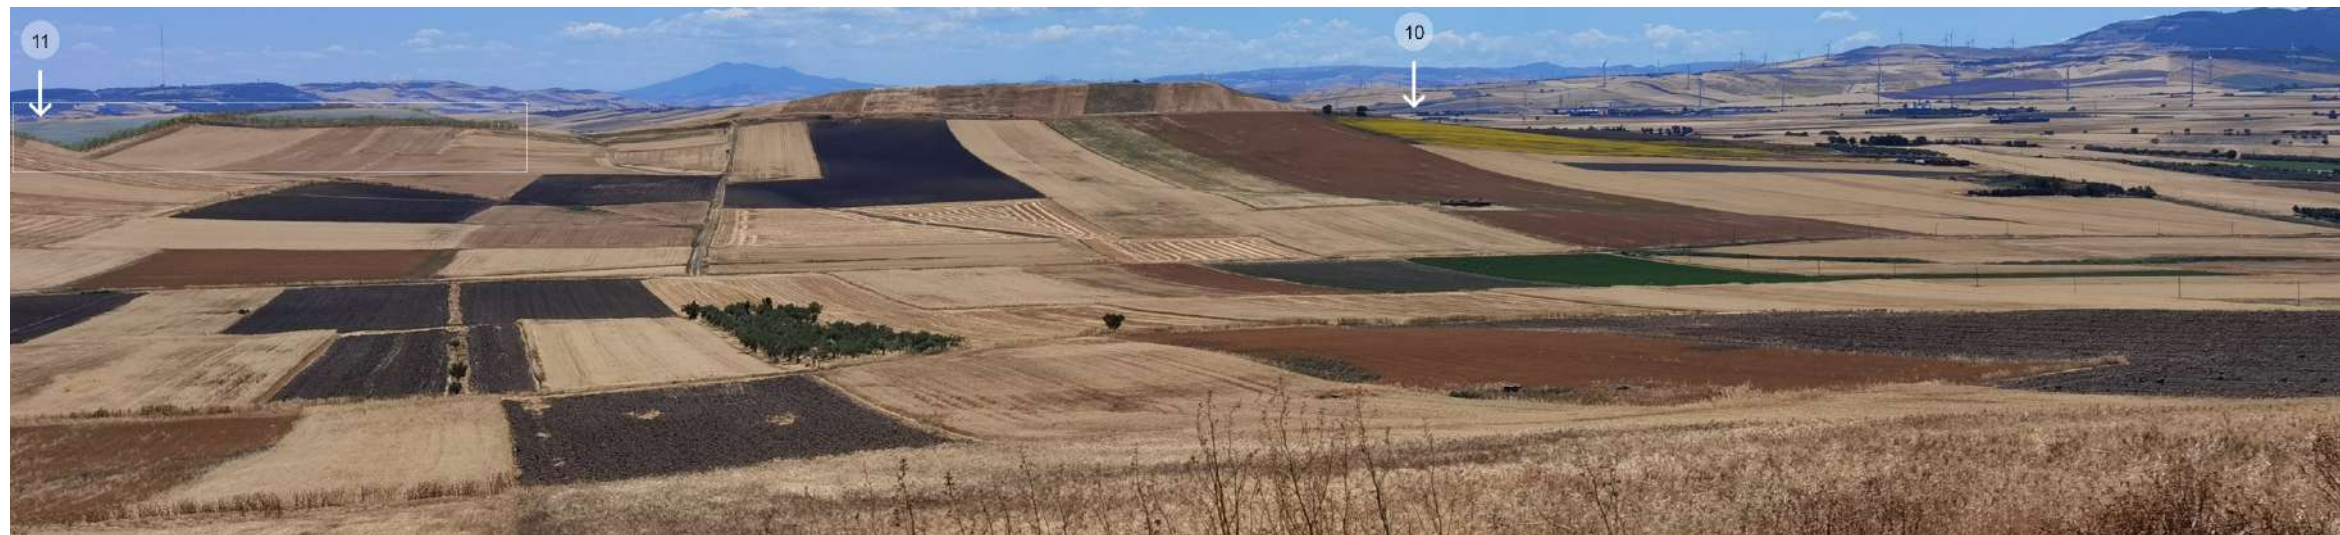
V10

Nelle viste del tipo V10, si mostra l'influenza dell'impianto nella percezione dei beni 11 e 10 e in particolare, per il secondo l'estraneità ad una qualsiasi interferenza dell'impianto di progetto nell'alterarne la percezione. Il bene 11 si trova a quota inferiore rispetto al posizionamento dell'impianto fotovoltaico e sarebbe comunque difficilmente visibile.

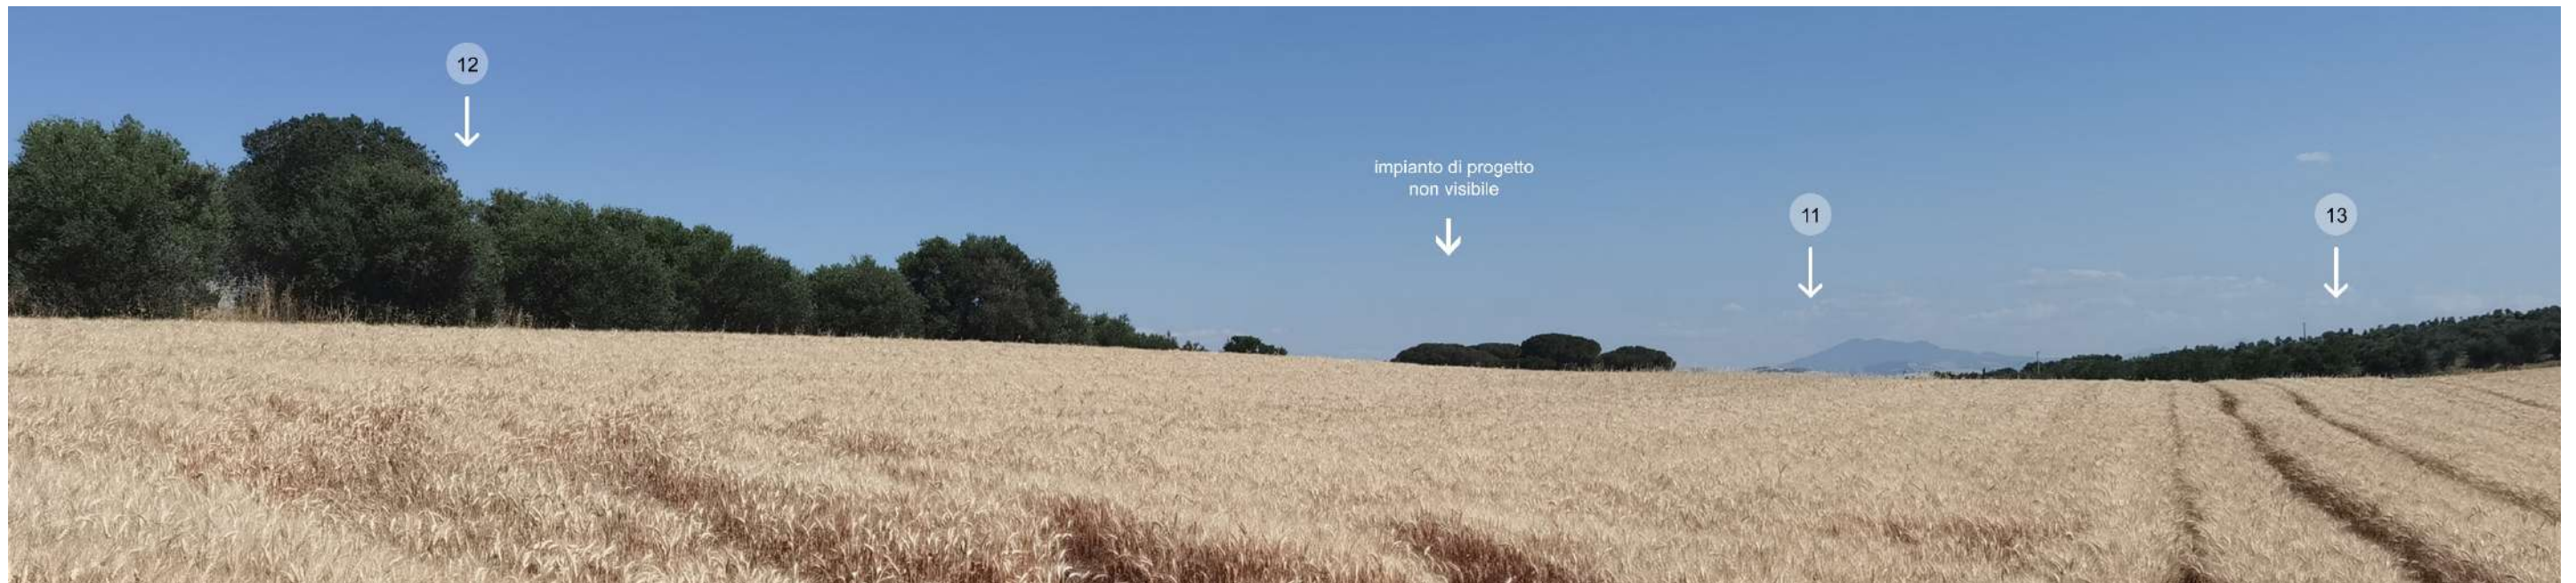
Nelle viste da nord del tipo V11 l'impianto non è visibile. Sono indicate i beni 11, 12, 13 verso cui l'interferenza dell'impianto da questo punto di vista è nulla.

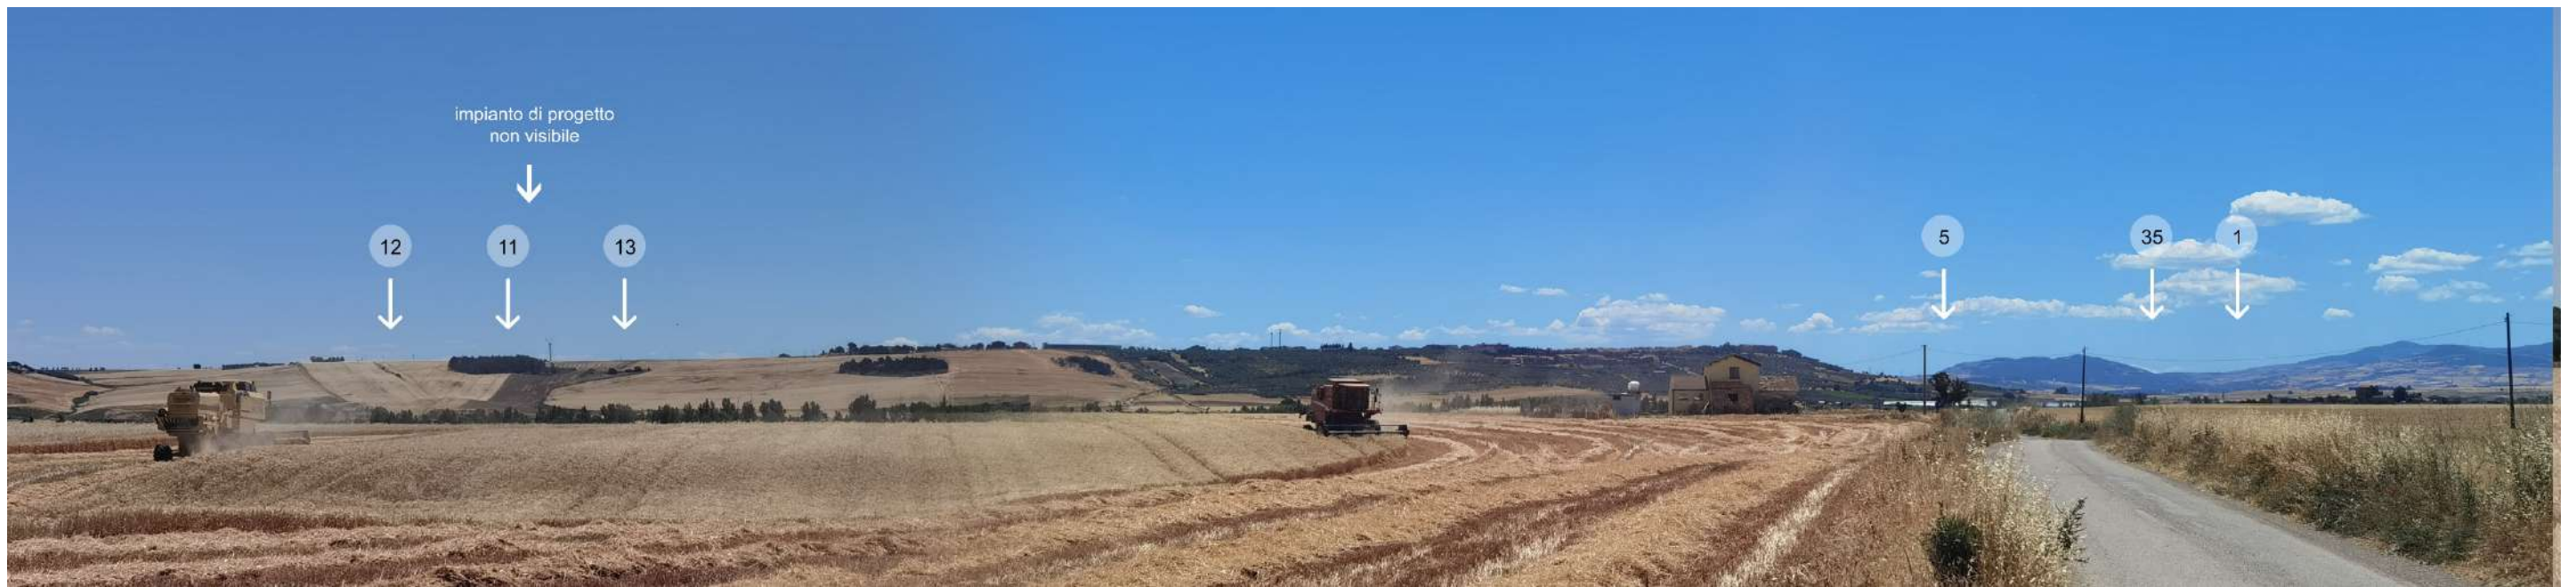
V12

Nelle viste a grande distanza in direzione sud (viste del tipo V12) sono inseriti i beni n. 12, 11, 13, 5, 35 e 1. L'impianto non è visibile e in ogni caso l'apertura dei paesaggi e la lontananza dell'area fanno sì che l'interferenza dell'impianto non abbia grandi effetti sulla percezione dei beni segnalati.

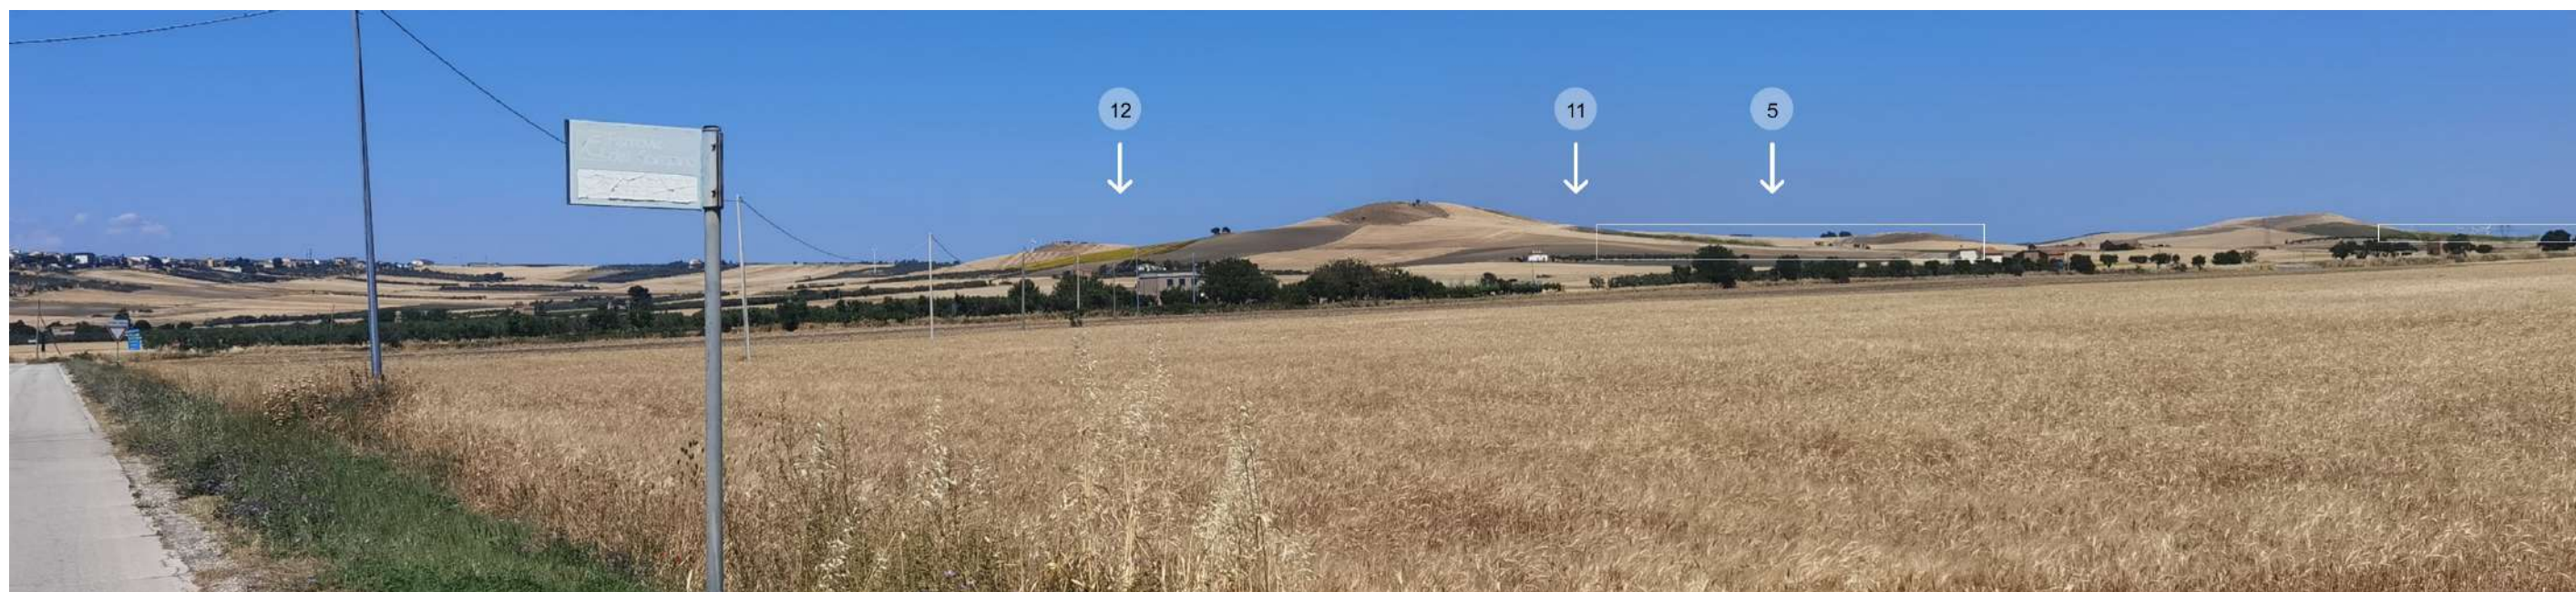
V13

Nelle viste da est come V13, si mostra la relazione tra l'impianto e i beni 12, 11 e 5. L'apertura degli spazi e la lontananza dell'impianto limitano gli effetti dello stesso sulla percezione dei beni.

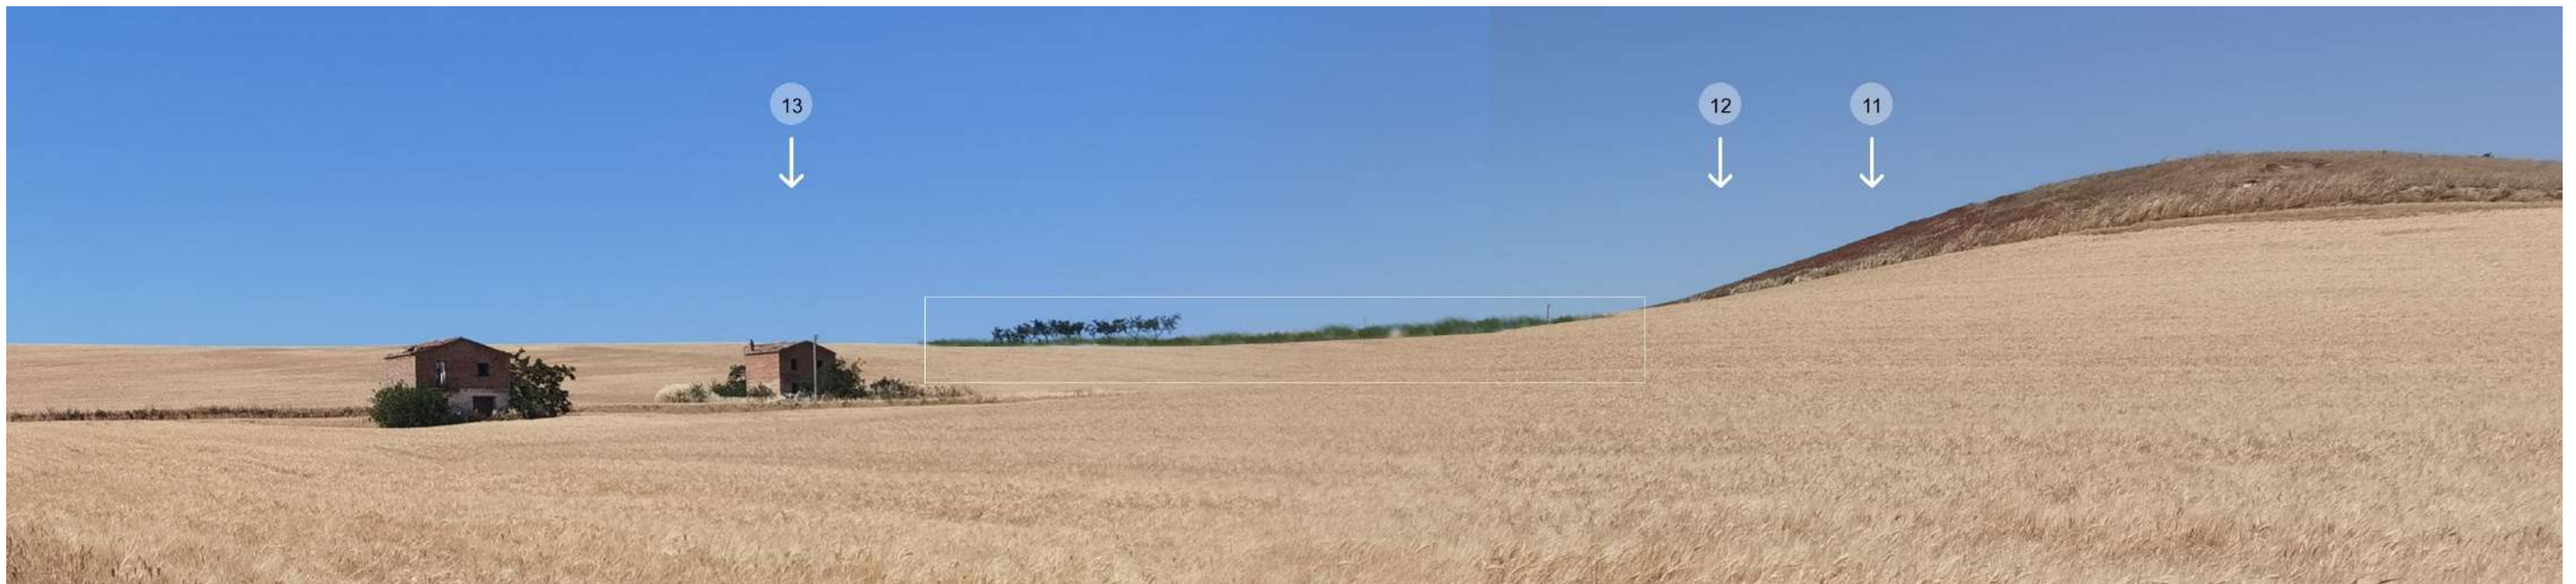
V14

Nelle viste come V14, l'impianto è appena percepibile, a causa della morfologia del suolo. Essendo infatti ad una quota inferiore rispetto al punto di vista, l'interferenza con i beni 13, 12, 11 anche in questo caso risulta nulla.
