S.S.N. 318 DI VALFABBRICA

Tratto Valfabbrica-Schifanoia - Interventi di completamento dal Km 16+224 al Km 19+354
 Lotto 5: 1 stralcio parte B: raddoppio galleria Picchiarella e viadotto Tre Vescovi
 2 stralcio: raddoppio galleria Casacastalda e viadotto Calvario

MONITORAGGIO AMBIENTALE - FASE CORSO D'OPERA

**COMPONENTE AMBIENTE IDRICO SUPERFICIALE
 REPORT TRIMESTRALE**

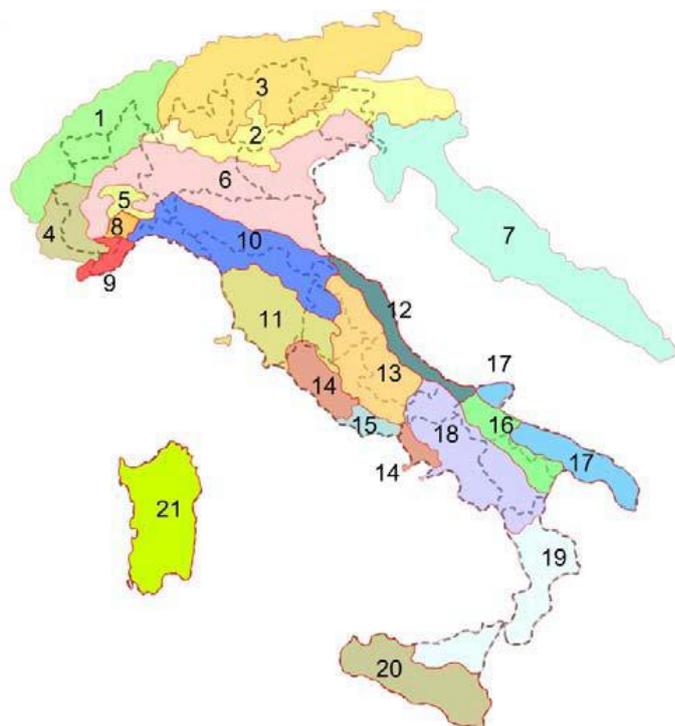
La figura seguente riporta la corrispondenza tra idroecoregioni, codici e aree geografiche e la superficie totale di campionamento e l'area fluviale in cui effettuare preferenzialmente il campionamento.

Cod_HER	Idro-Ecoregione	Tot superficie campionamento (m ²)	Riffle/Pool/Generico
1	Alpi Occidentali	1	Riffle/G
2	Prealpi_Dolomiti	1	Riffle/G
3	Alpi Centro-Orientali	1	Riffle/G
4	Alpi Meridionali	1	Riffle/G
5	Monferrato	0.5	G
6	Pianura Padana	0.5	G
7	Carso	1	G
8	Appennino Piemontese	1	Pool/G
9	Alpi Mediterranee	1	Riffle/G
10	Appennino Settentrionale	1	Pool/G
11	Toscana	0.5	Pool
12	Costa Adriatica	0.5	Pool/G
13	Appennino Centrale	0.5	Pool/G
14	Roma_Viterbese	0.5	Pool/G
15	Basso Lazio	0.5	Pool
14	Vesuvio	0.5	Pool/G
16	Basilicata_Tavoliere	0.5	Pool
17	Puglia_Gargano	0.5	Pool
18	Appennino Meridionale	0.5	Pool/G
19	Calabria_Nebrodi	0.5	Pool/G
20	Sicilia	0.5	Pool
21	Sardegna	0.5	Pool
