PROGETTO DEFINITIVO PER LA REALIZZAZIONE DI UN IMPIANTO AGRO-FOTOVOLTAICO NELLA LOCALITA' "CATENACCIO" DEL COMUNE DI CASTELLUCCIO DEI SAURI (FG) DELLA POTENZA DI PICCO IN DC PARI A 75.053,04 KWp e MASSIMA IN IMMISIONE IN AC PARI A 55.000 KW E RELATIVE OPERE DI CONNESSIONE UBICATE NEL COMUNE DI DELICETO (FG)

ELABORATO N.
H05

STUDIO SULL'INTERVISIBILITA' DEI BENI
CULTURALI RISPETTO AL PROGETTO

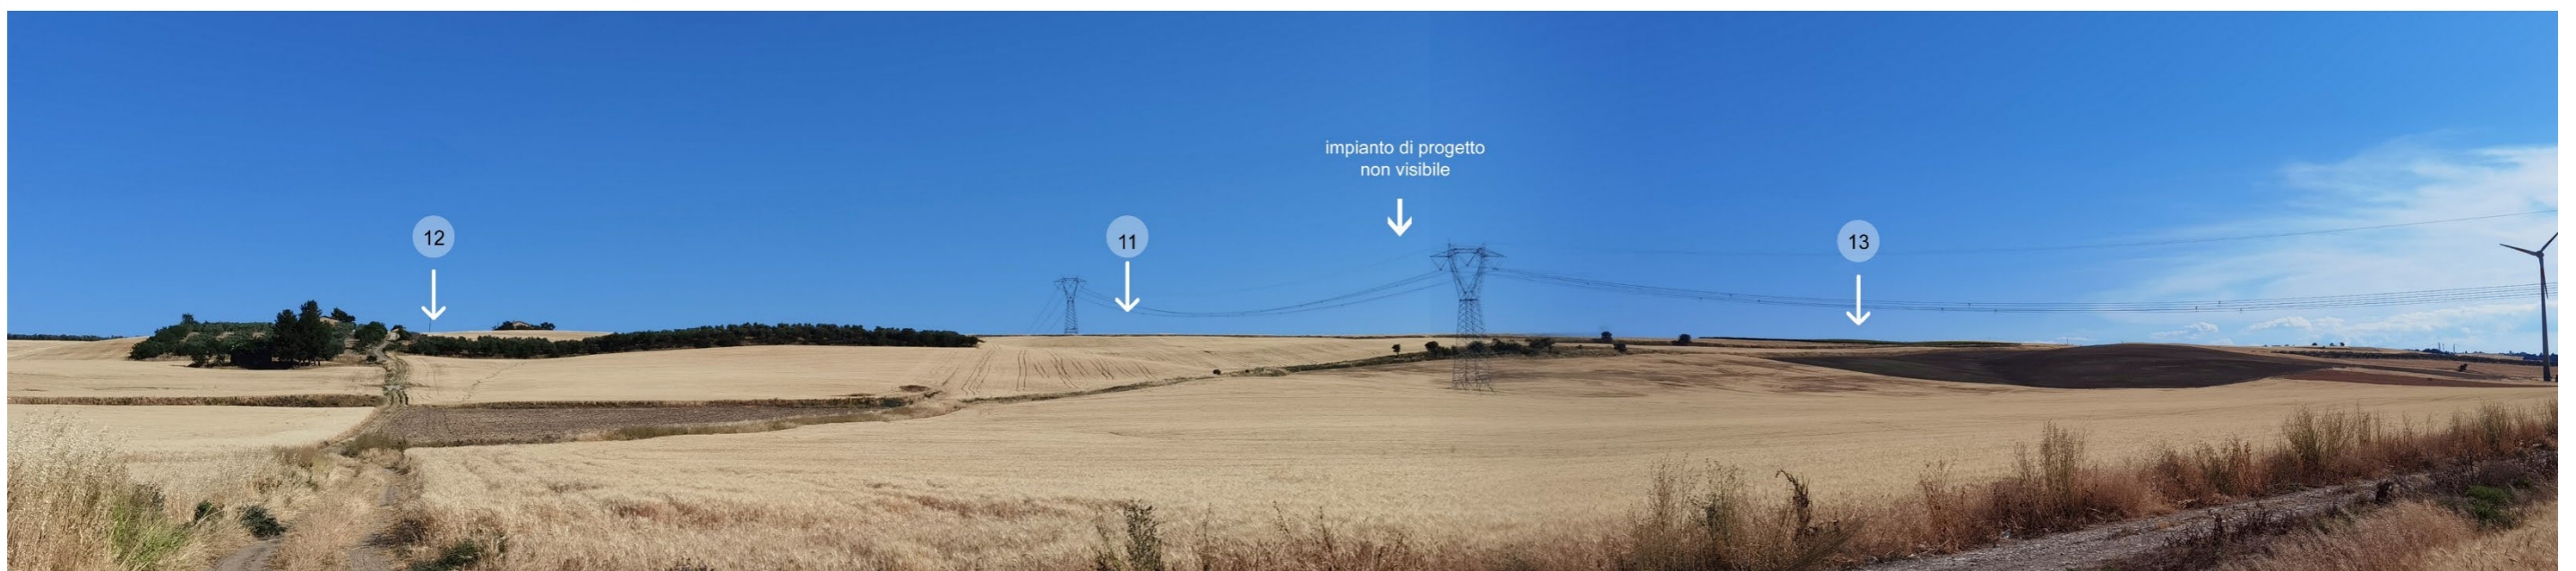
Nelle viste in direzione sud, come V1 e V2, abbiamo una percezione praticamente nulla dell'area di progetto, poichè la morfologia di questa zona ne preclude la visibilità.

Pertanto i beni n. 11-12-13, da questo punto di vista, inclusi nel cono ottico non subiscono interferenze.

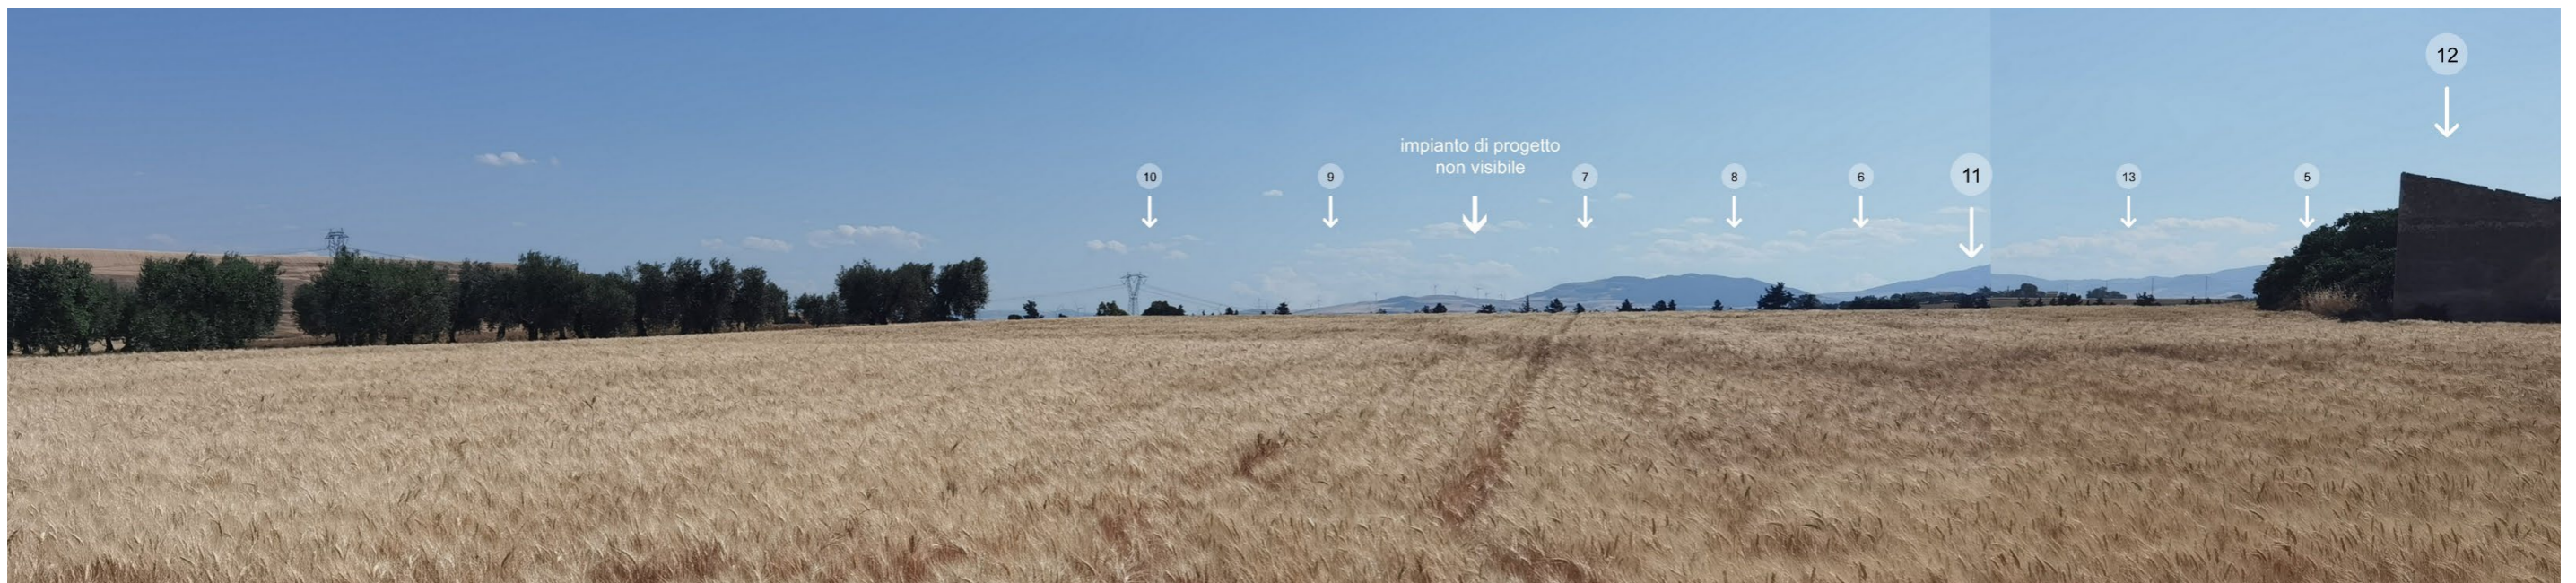
V3

Nelle viste a grande distanza in direzione est-ovest rispetto all'impianto (V3), la morfologia del territorio, impedisce la visione dei beni. L'area di intervento non è visibile.

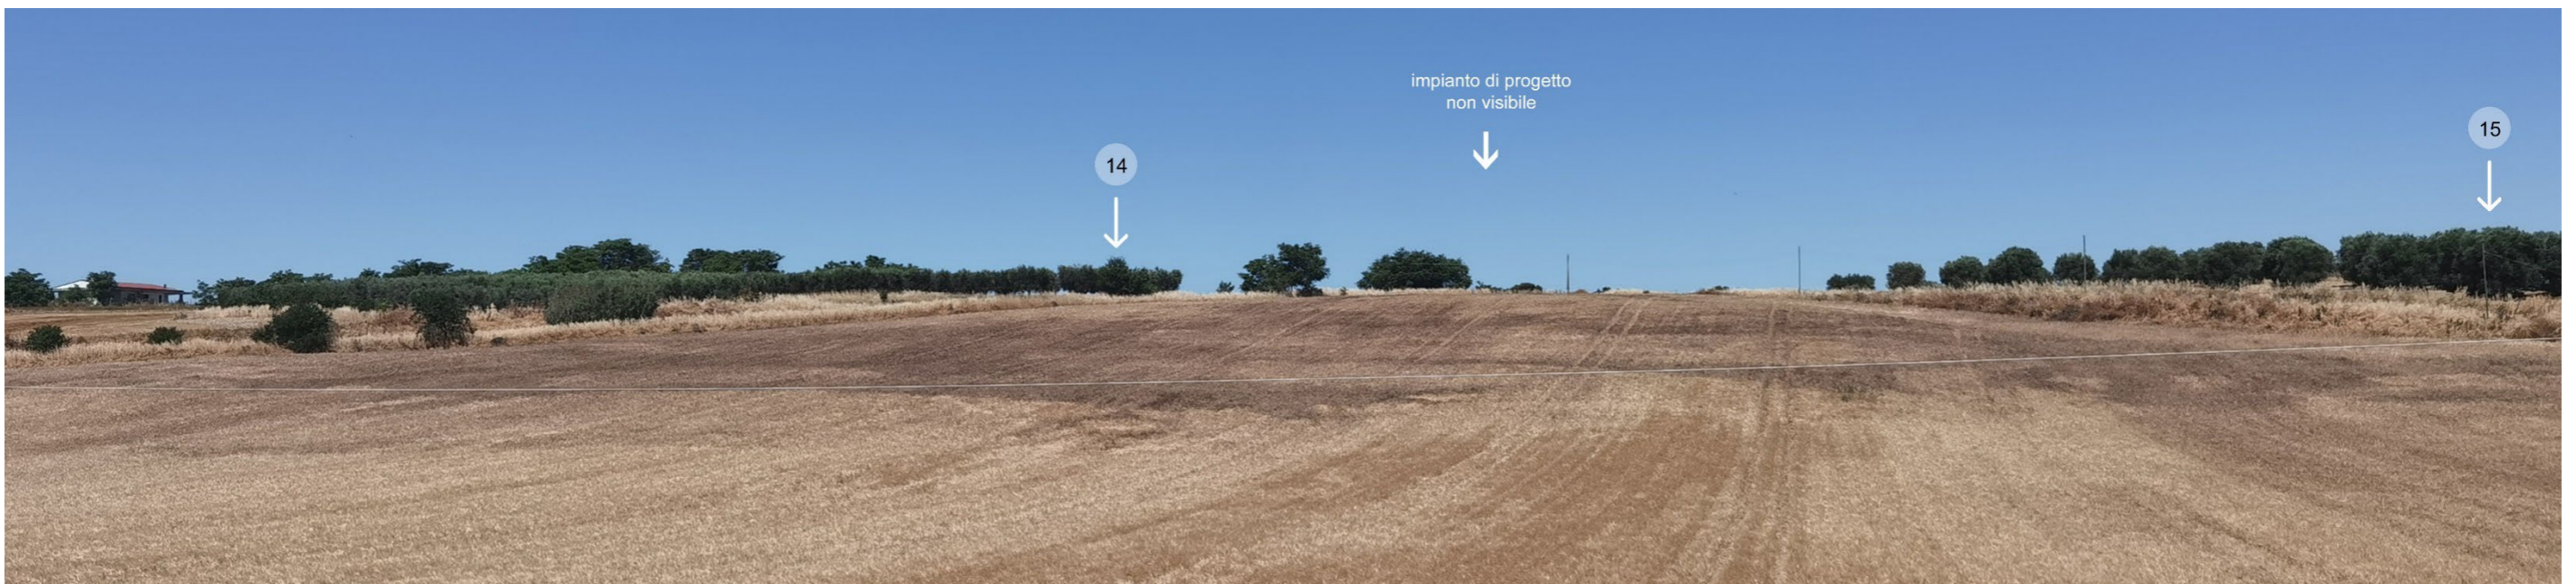
V5

Nelle viste da sud-est verso i campi, come nella vista V5, la morfologia del suolo non consente la visione dei campi. In particolare in questa vista i beni 11-12-13 non sono visibili e quindi non influenzati dall'impianto.

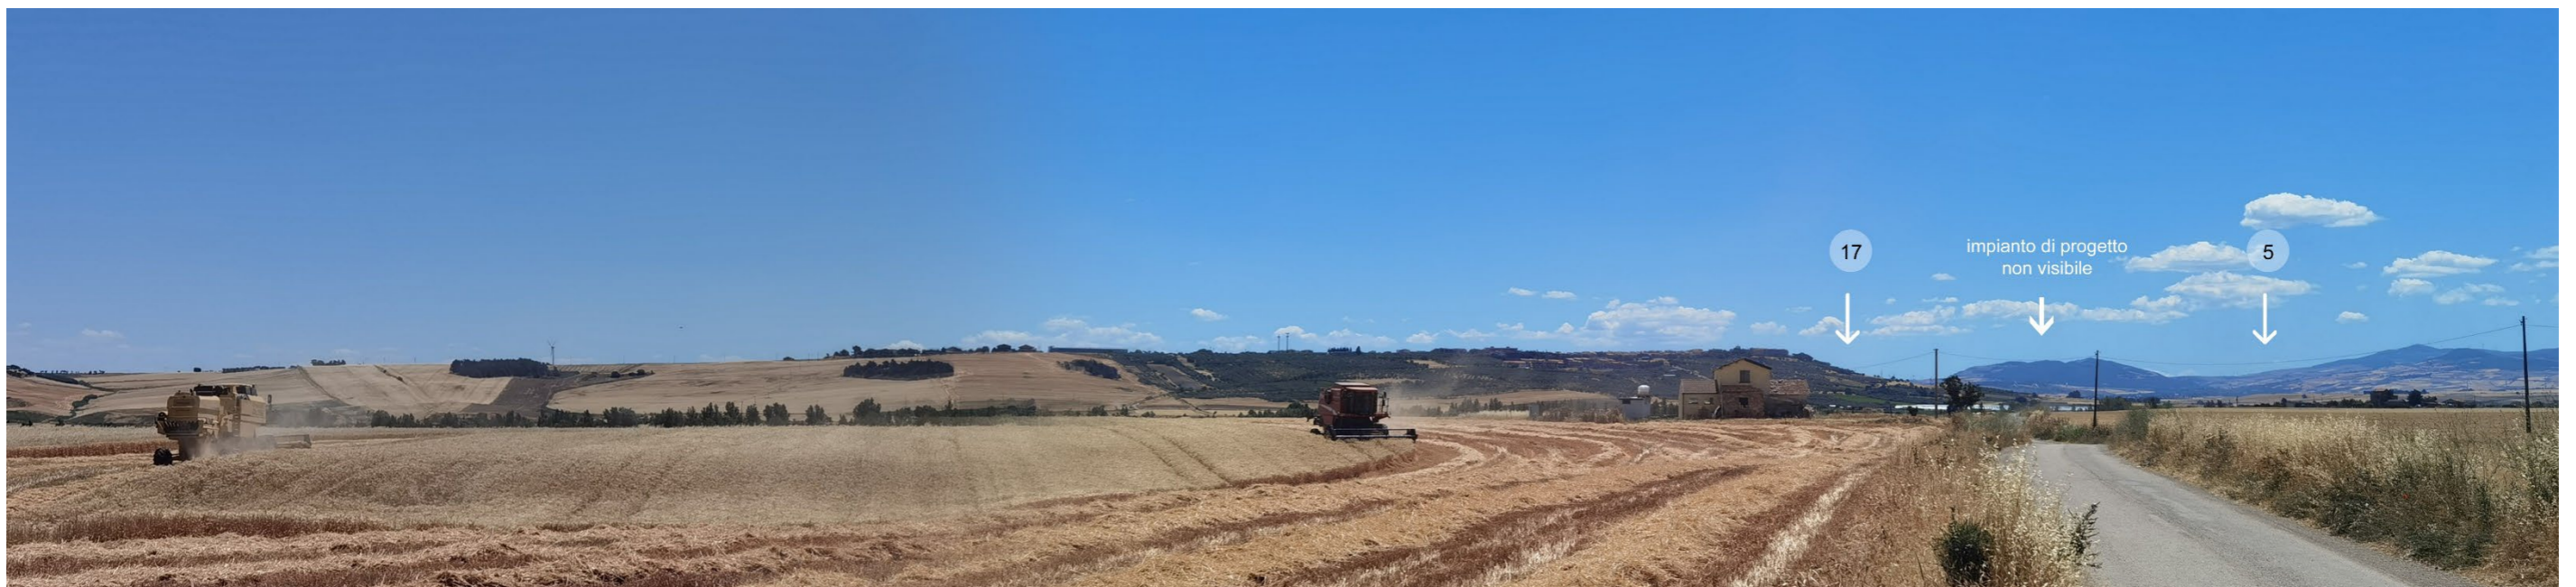
V12

Nelle viste del tipo V12, da nord, vista la conformazione morfologica dei luoghi non è visibile né l'impianto né i beni architettonici esaminati (5-17)

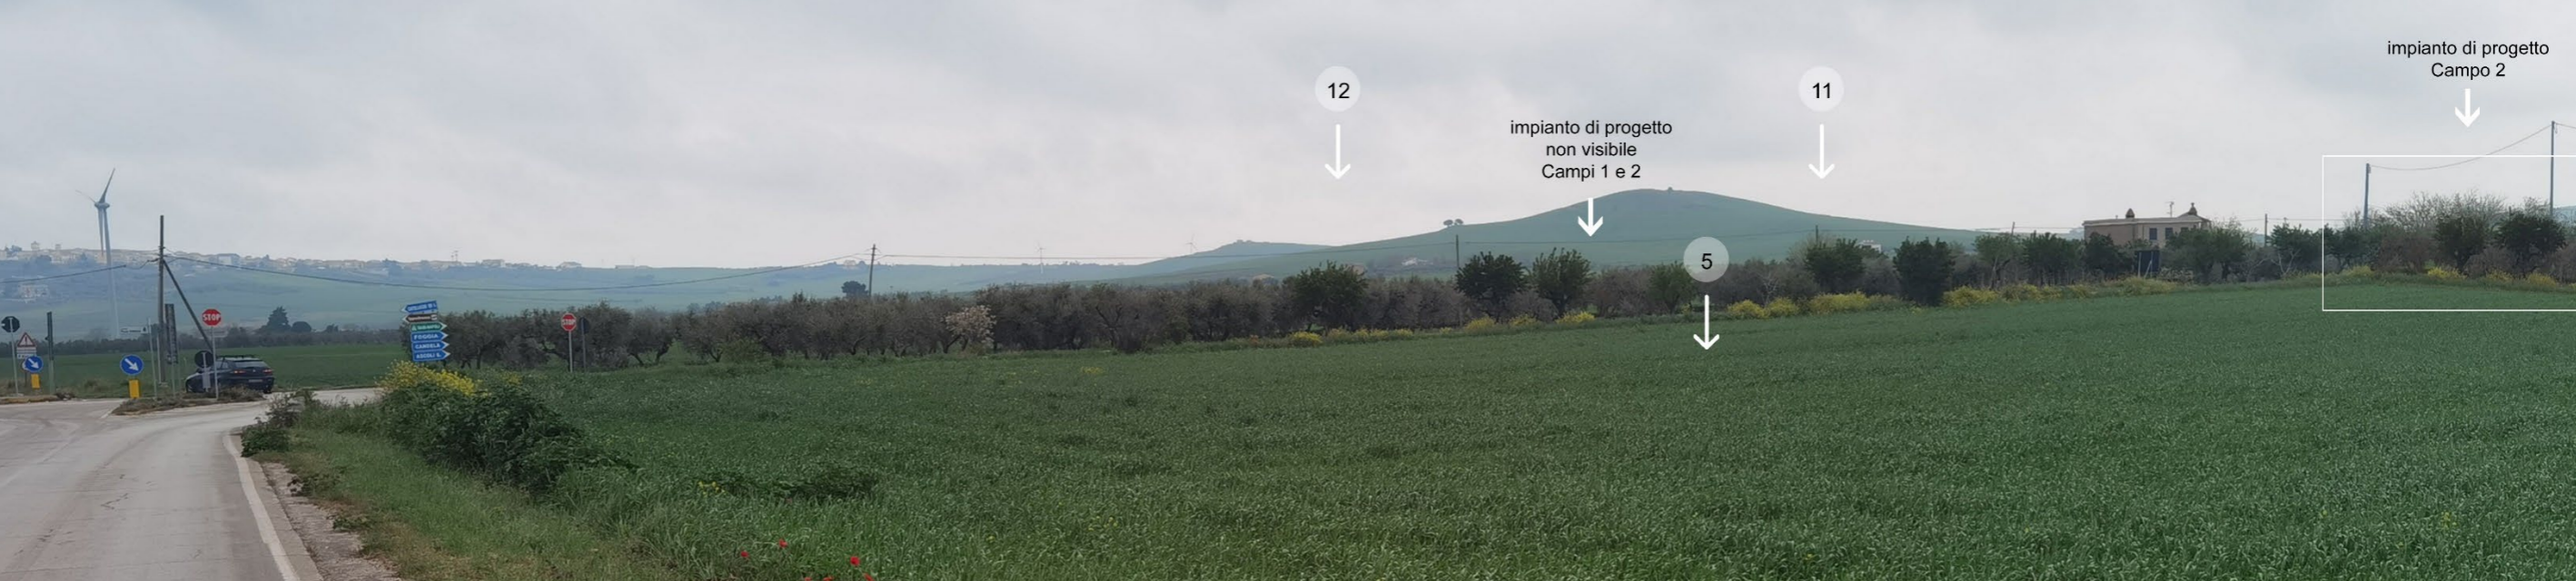
Nelle viste del tipo V13, ravvicinate è visibile l'impianto, in relazione con il bene 5, in questo caso le opere di mitigazione ricoprono un ruolo importante.

V13 – FOTOINSERIMENTO SIEPE DI MITIGAZIONE

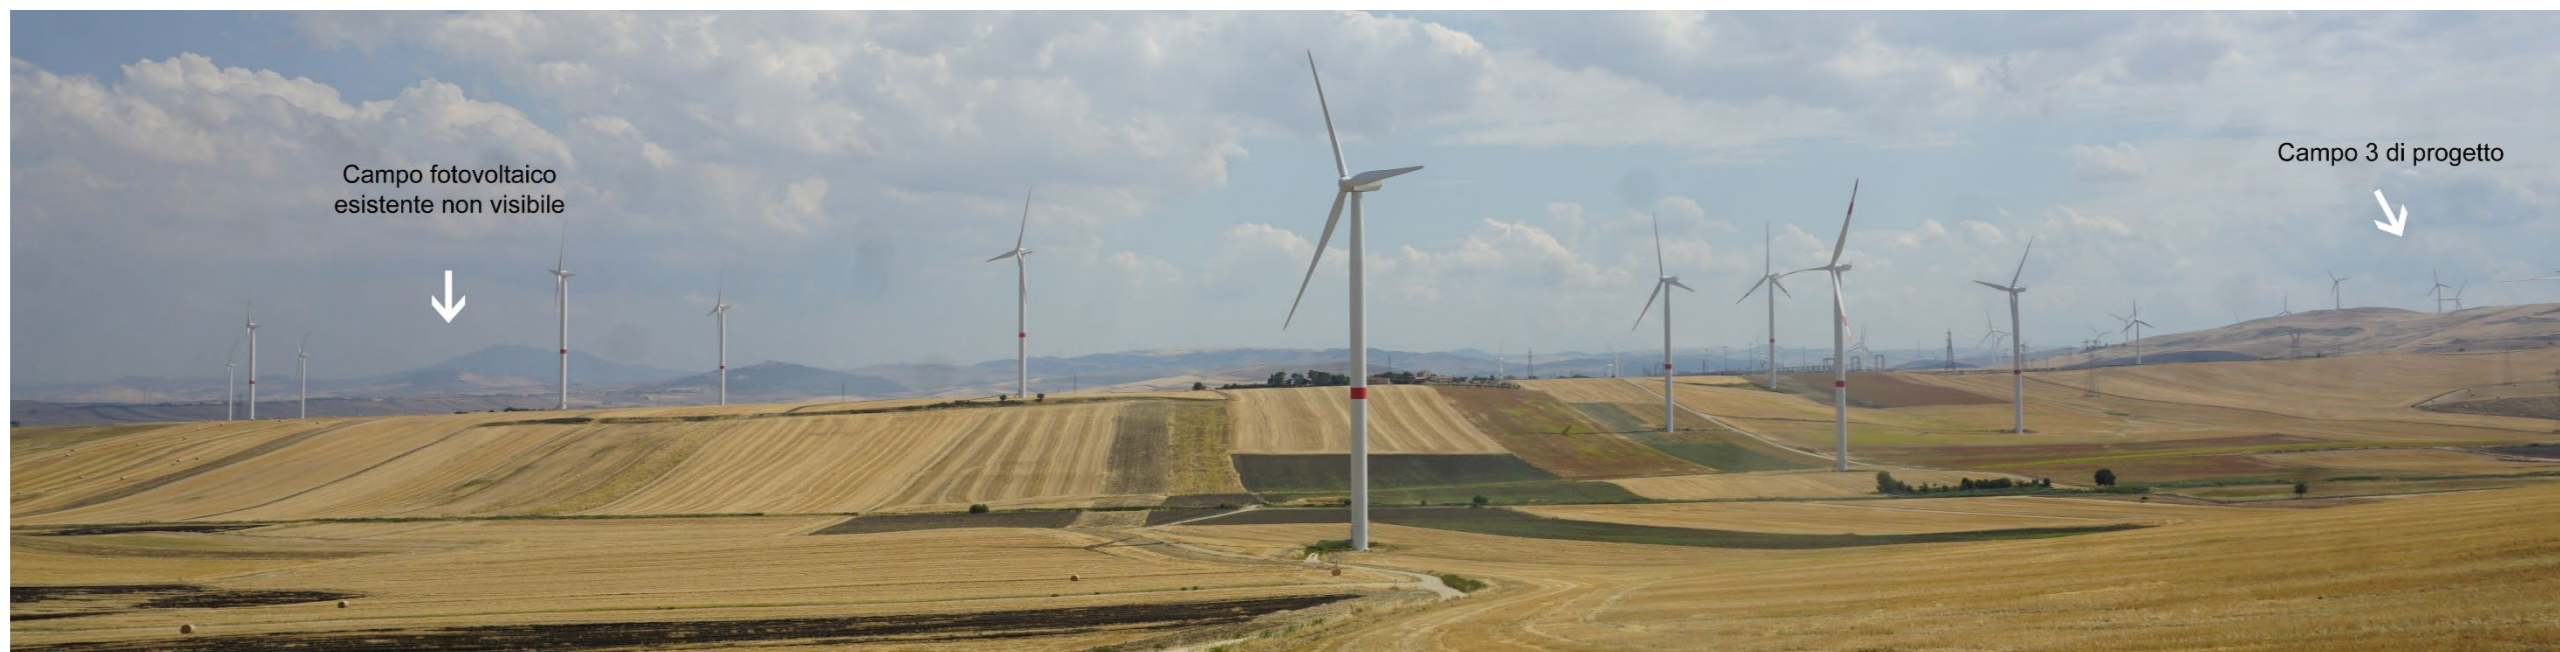
V1I – RELAZIONE TRA IMPIANTO DI PROGETTO (CAMPO3) E IMPIANTO ESISTENTE (IN GIALLO)

- Le condizioni percettive fanno sì che l'impianto venga riassorbito visivamente grazie alla mancanza di punti di vista obbligati e alle smisurate aperture visuali.
- Per quanto riguarda l'effetto cumulativo con altri impianti esistenti, le trame e gli orientamenti degli impianti circostanti non sono percepibili dalla grande distanza, e l'inserimento del nuovo impianto di progetto non comporta quindi incremento di disordine nel paesaggio.
