ALLEGATO 3 ELABORAZIONE DELLE PROVE CPTU CONDOTTE DA SGT NEL 2021

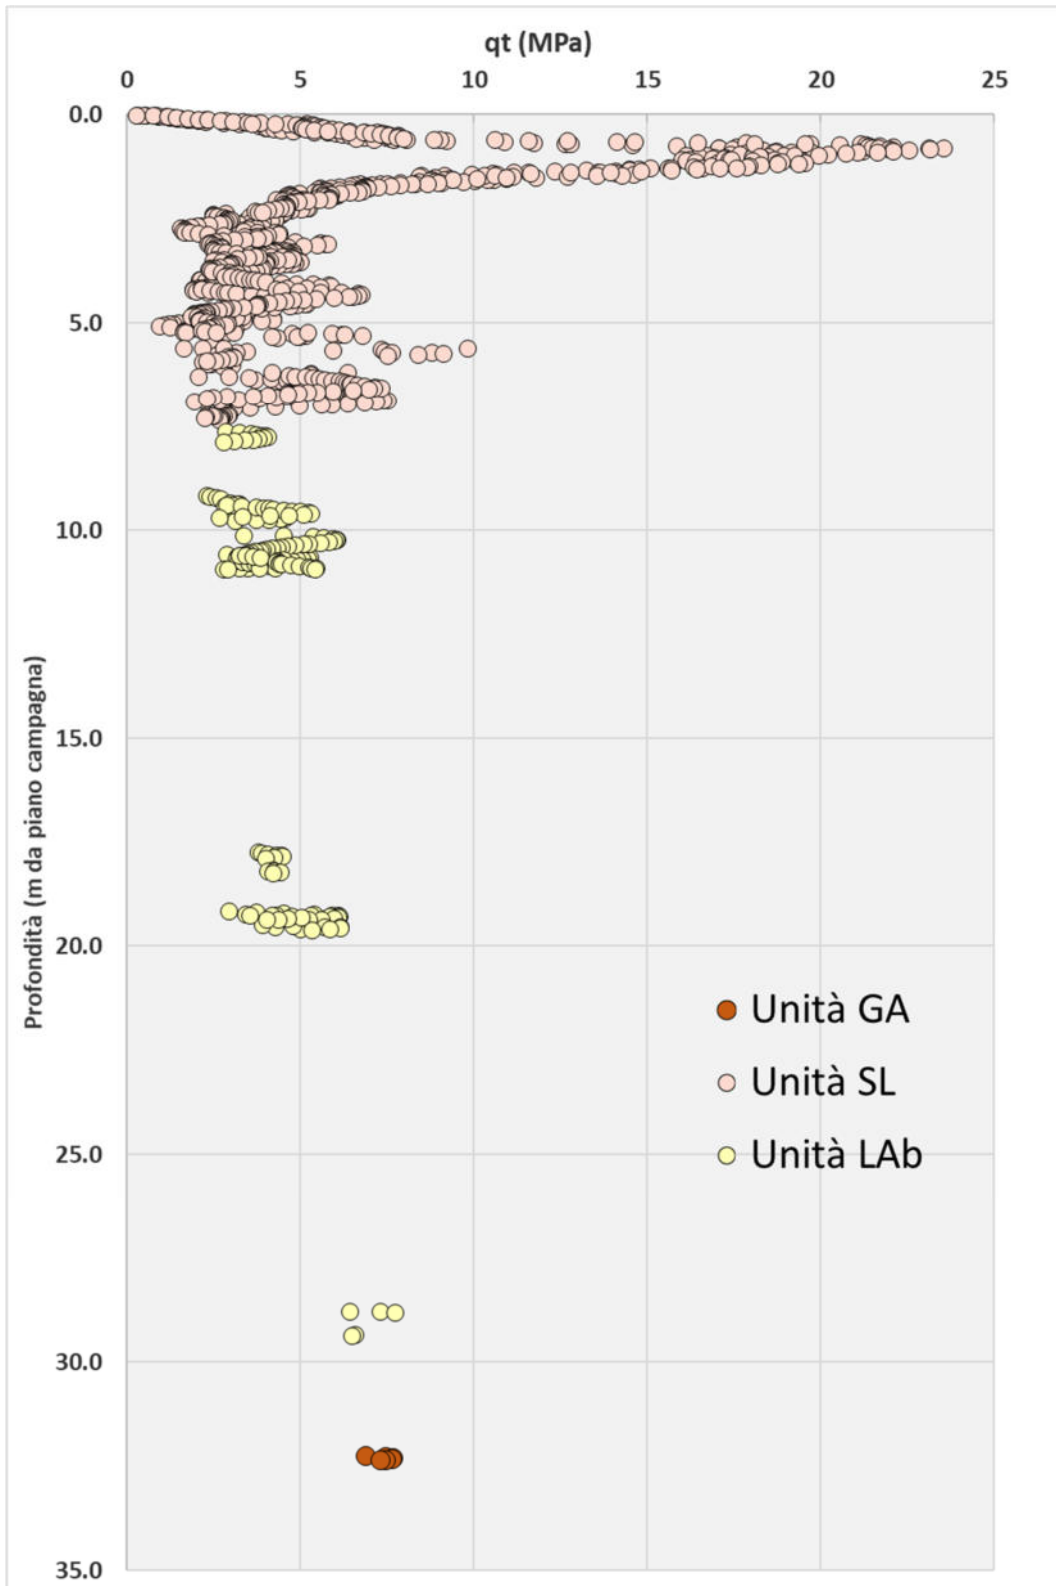
Figura 1 Profilo resistenza di punta unità incoerenti

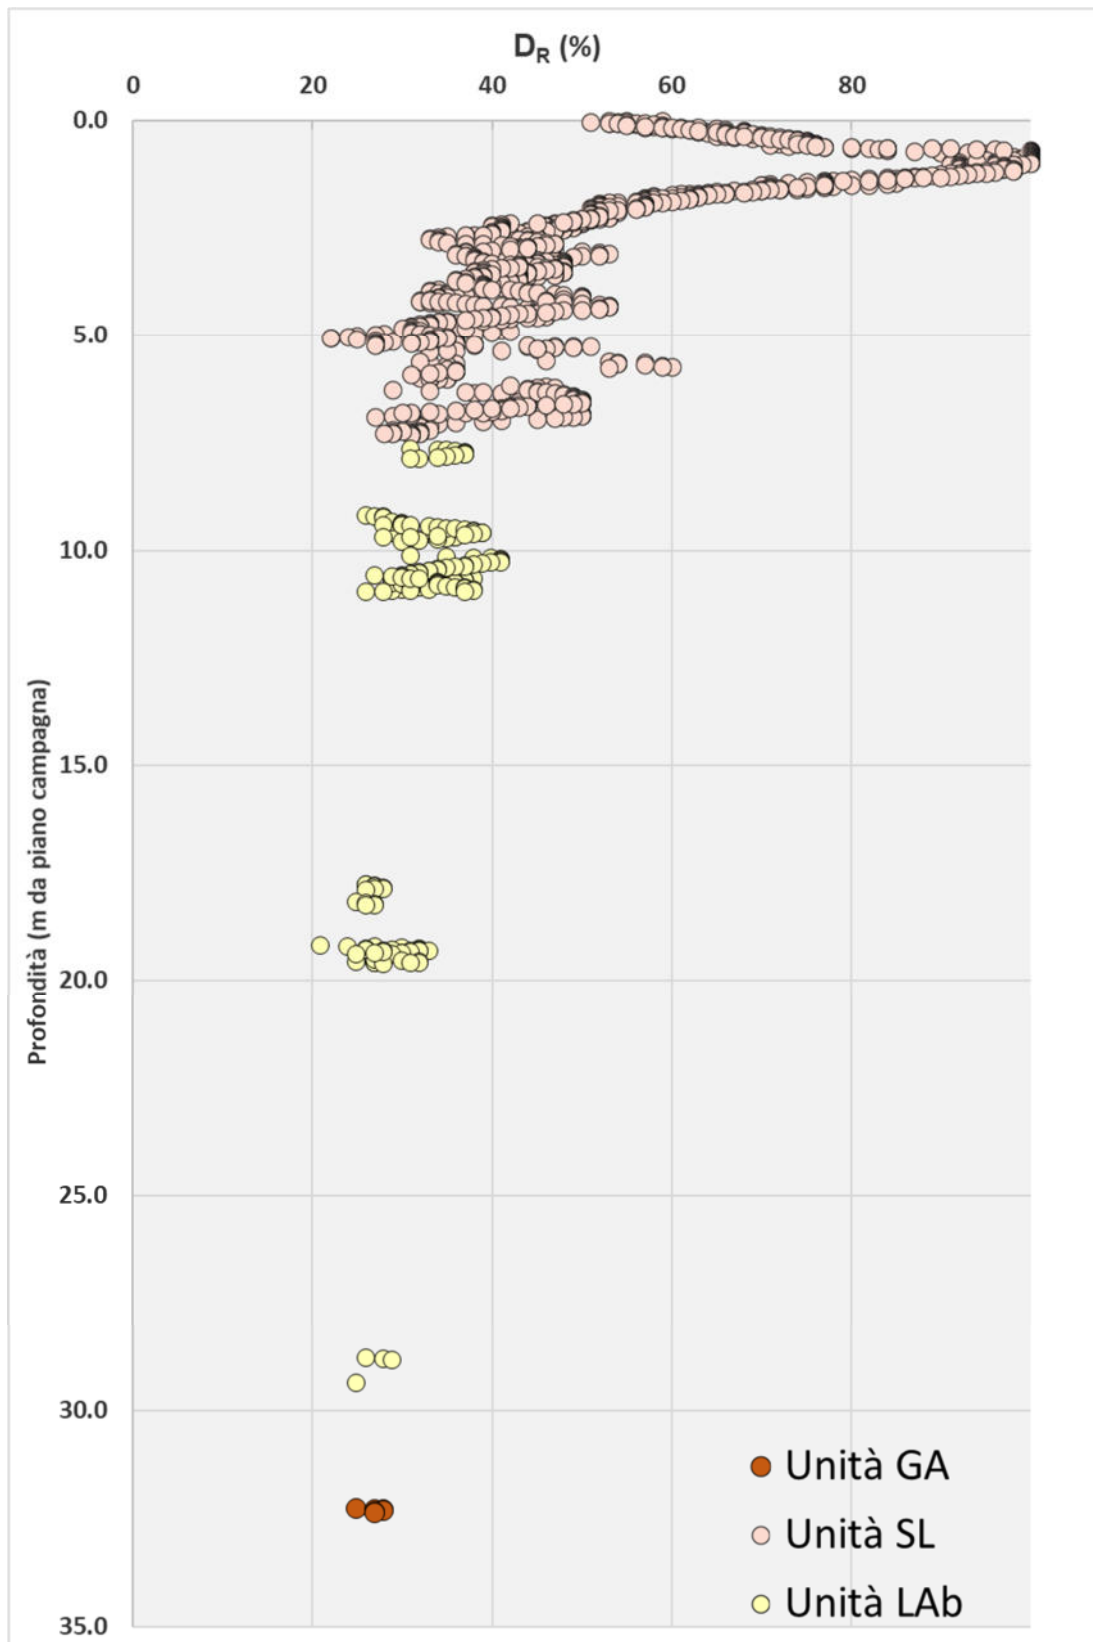
Figura 2 Profilo densità relativa unità incoerenti

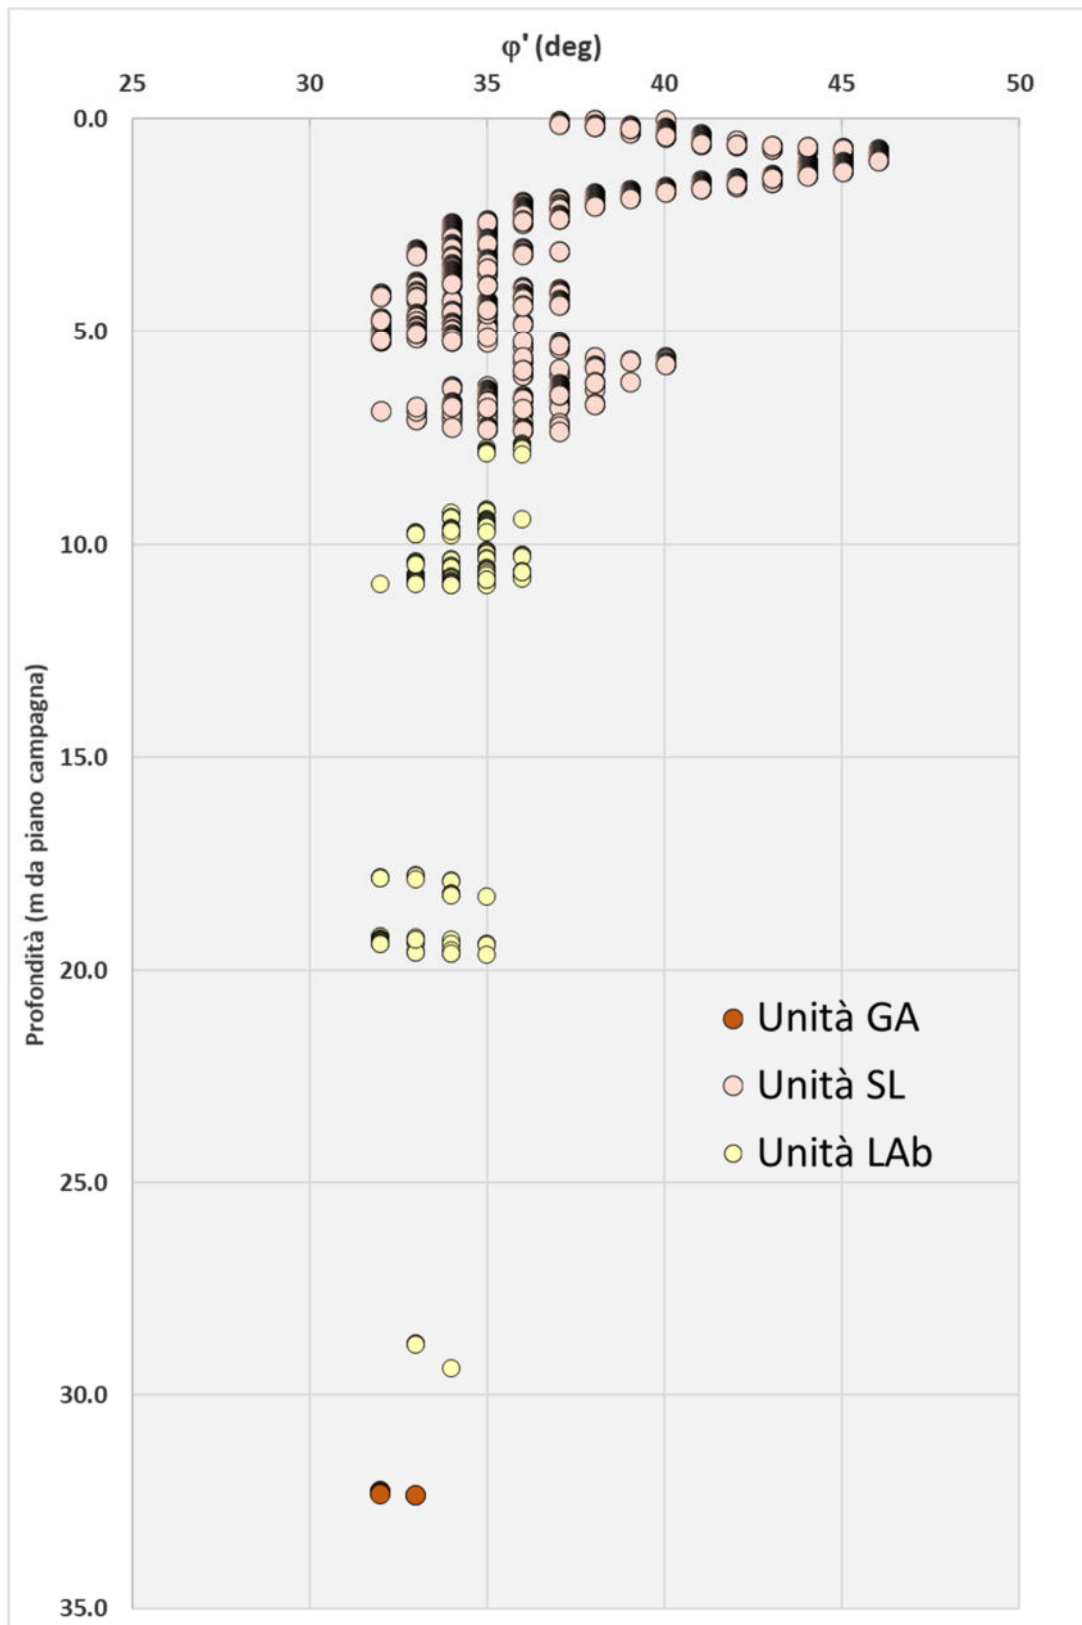
Figura 3 Profilo angolo di attrito unità incoerenti

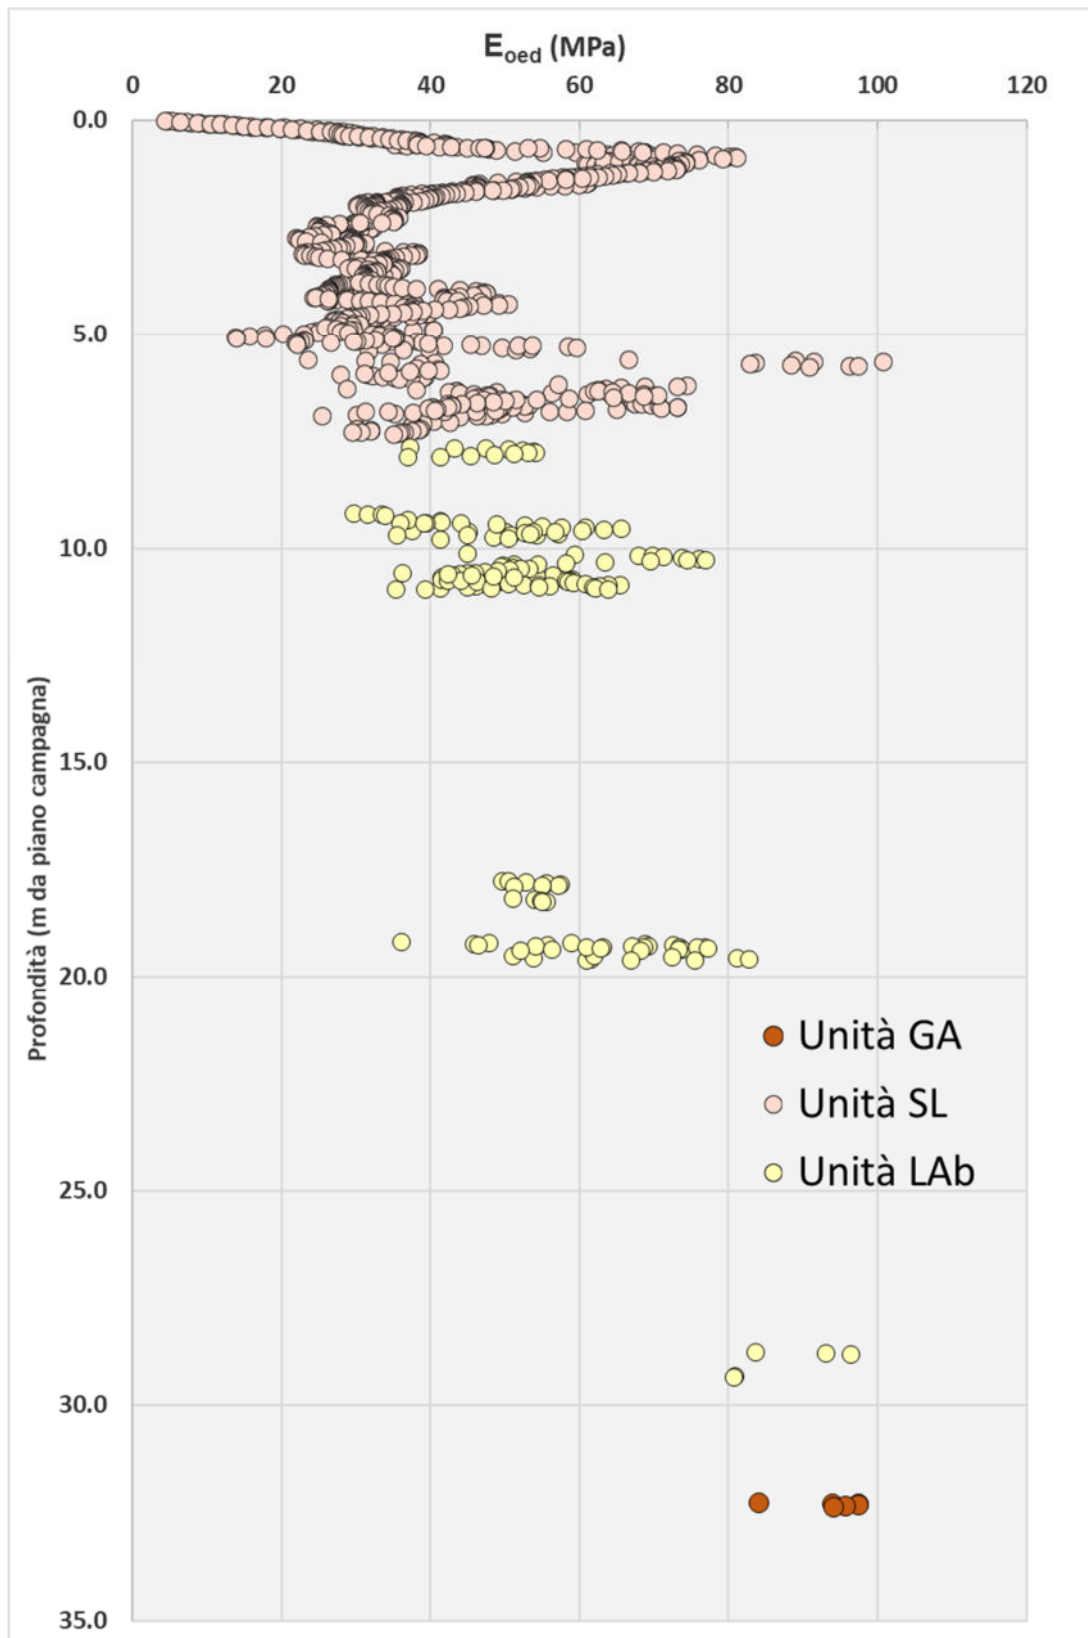
Figura 4 Profilo modulo edometrico unità incoerenti

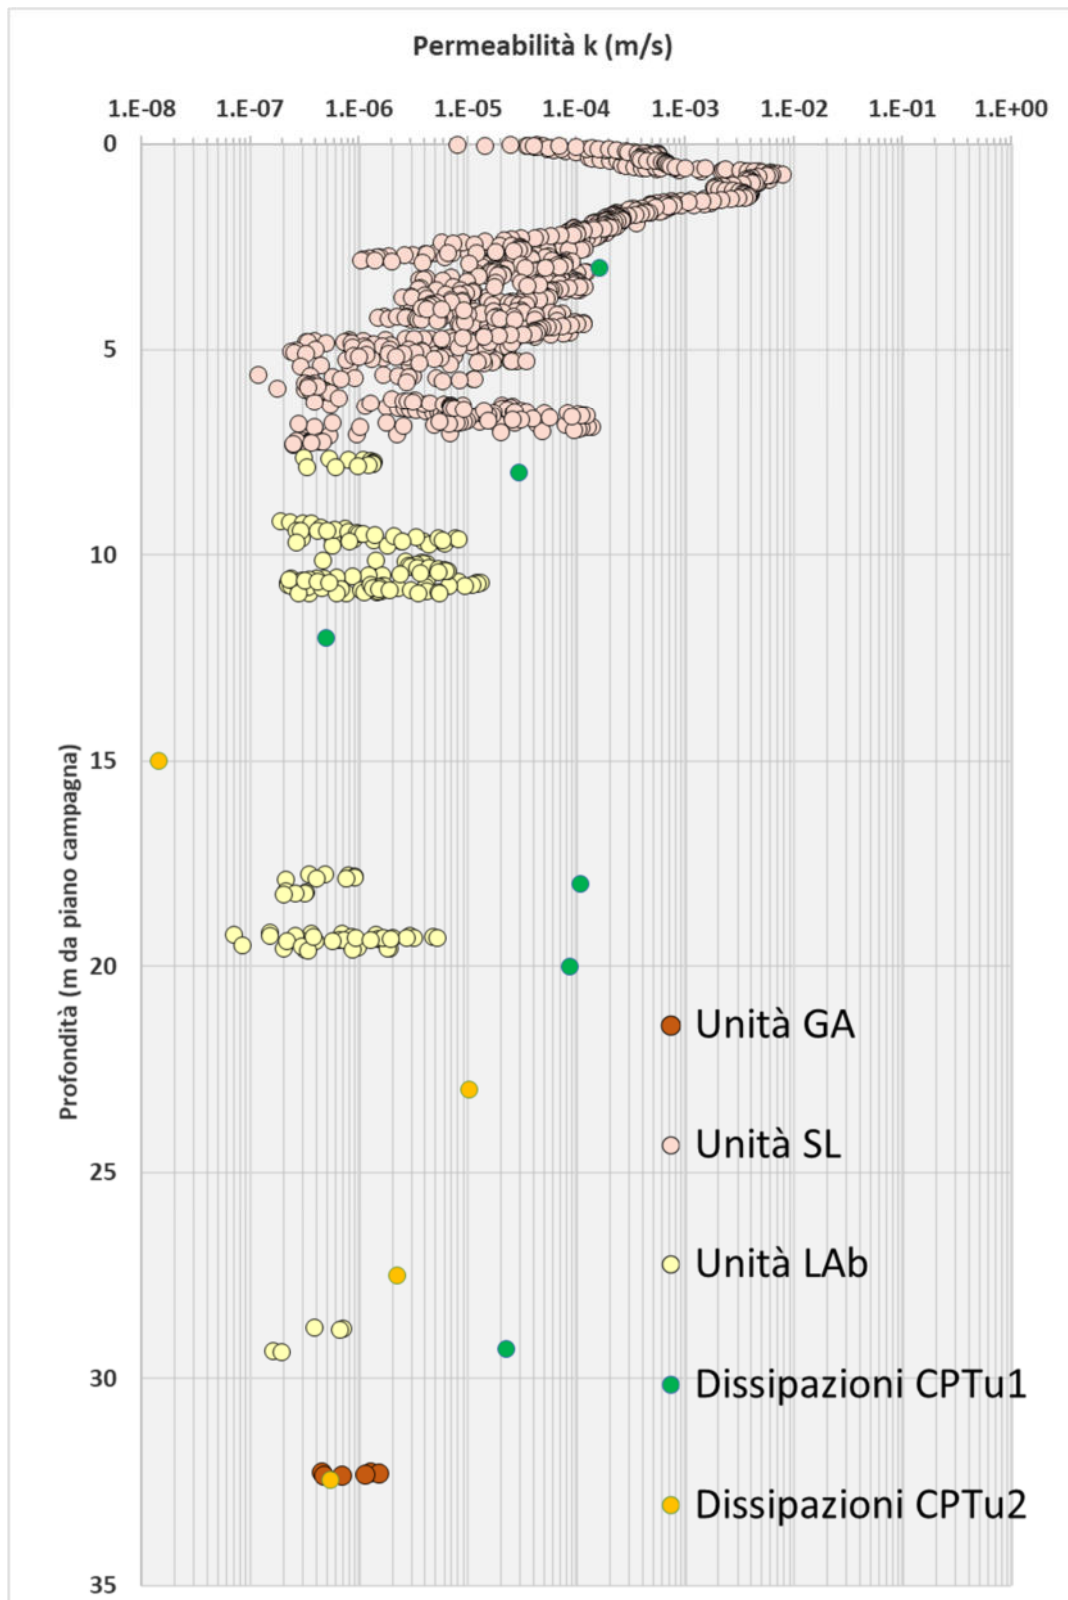
Figura 5 Profilo permeabilità unità incoerenti

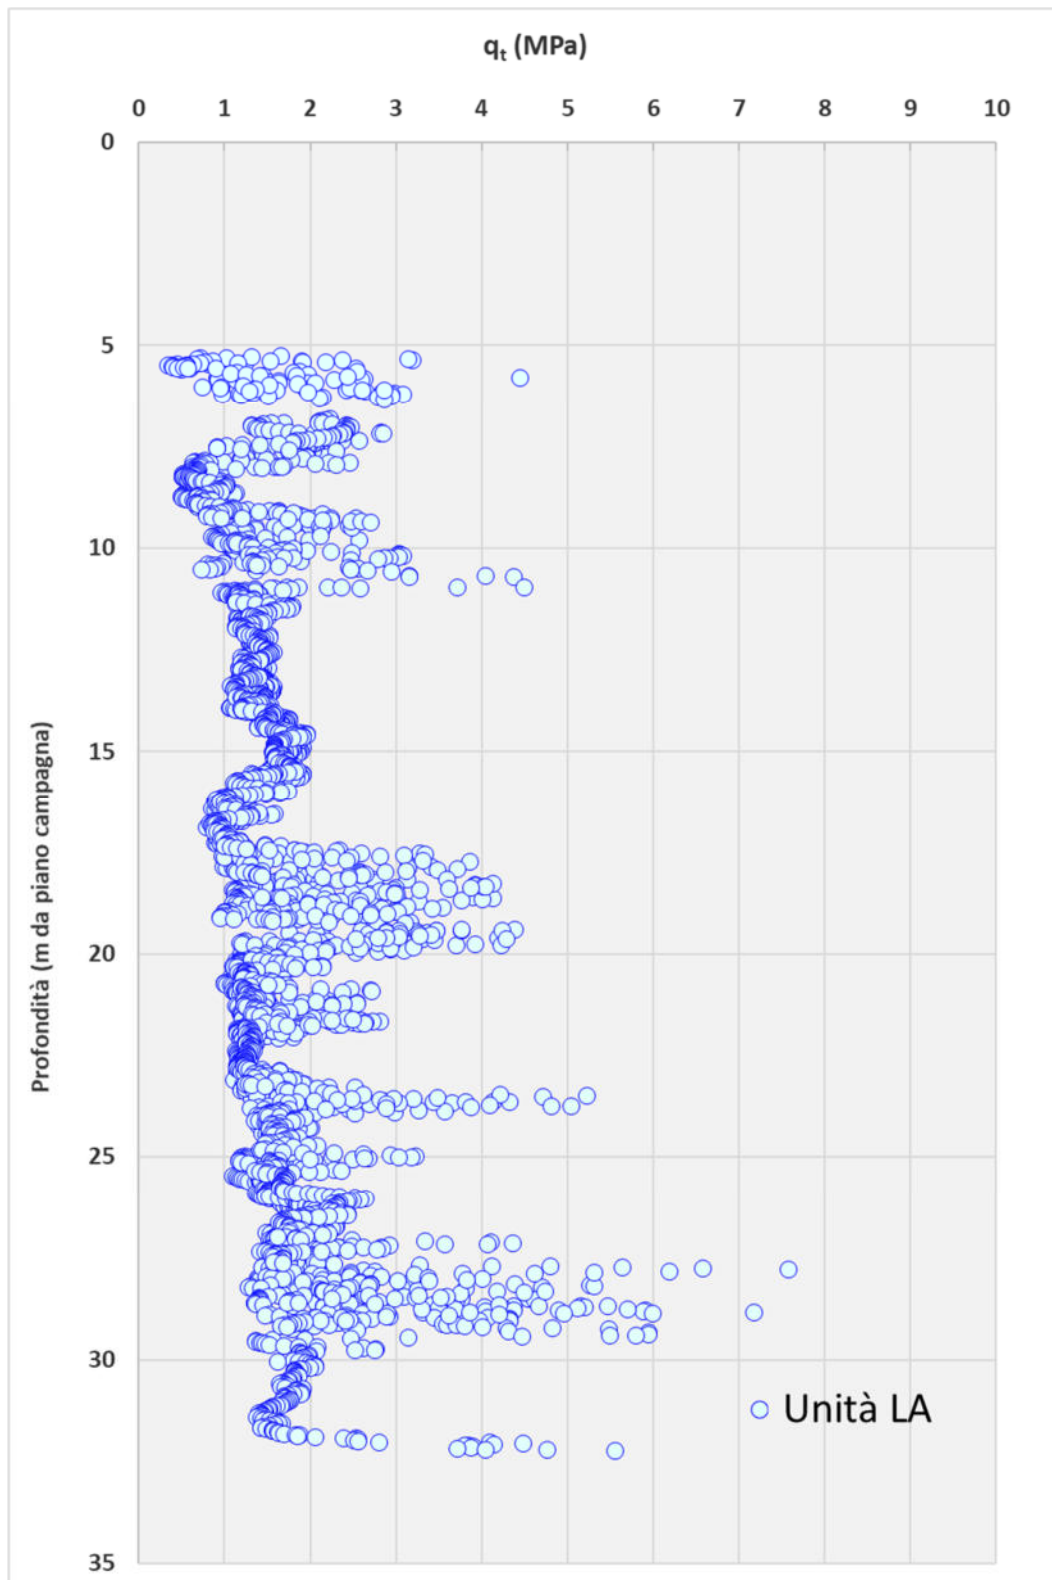
Figura 6 Profilo resistenza di punta unità coesive

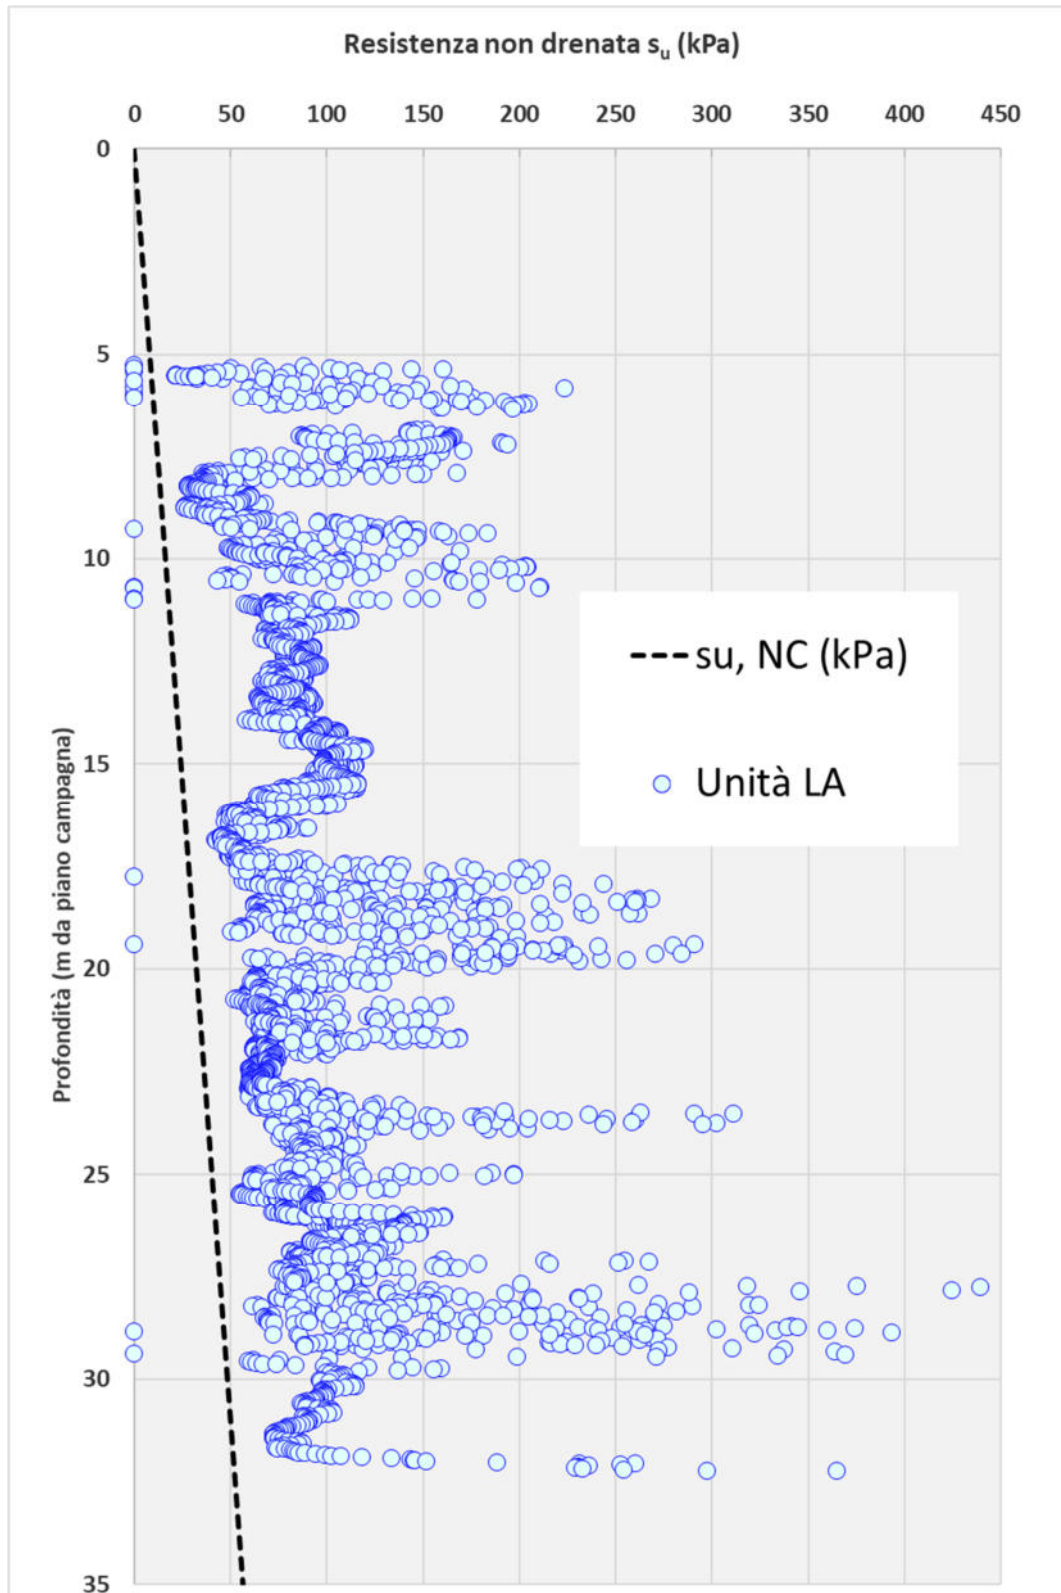
Figura 7 Profilo resistenza non drenata unità coesive

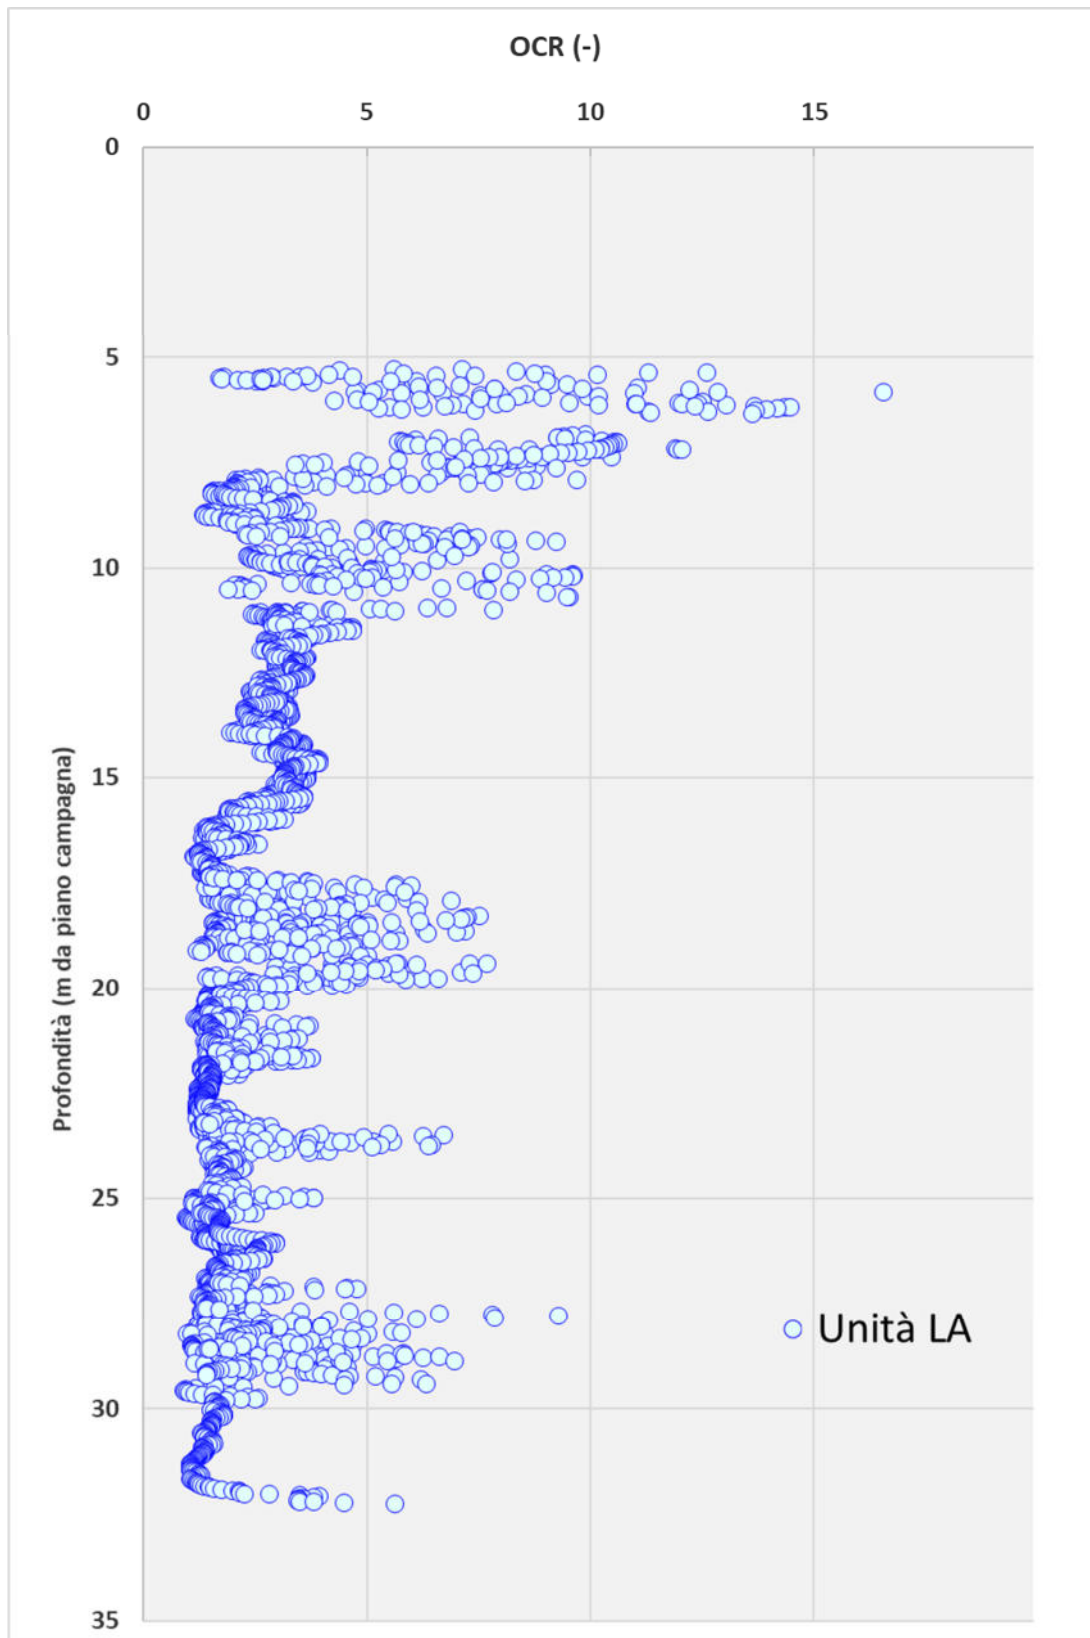
Figura 8 Profilo grado di sovraconsolidazione unità coesive

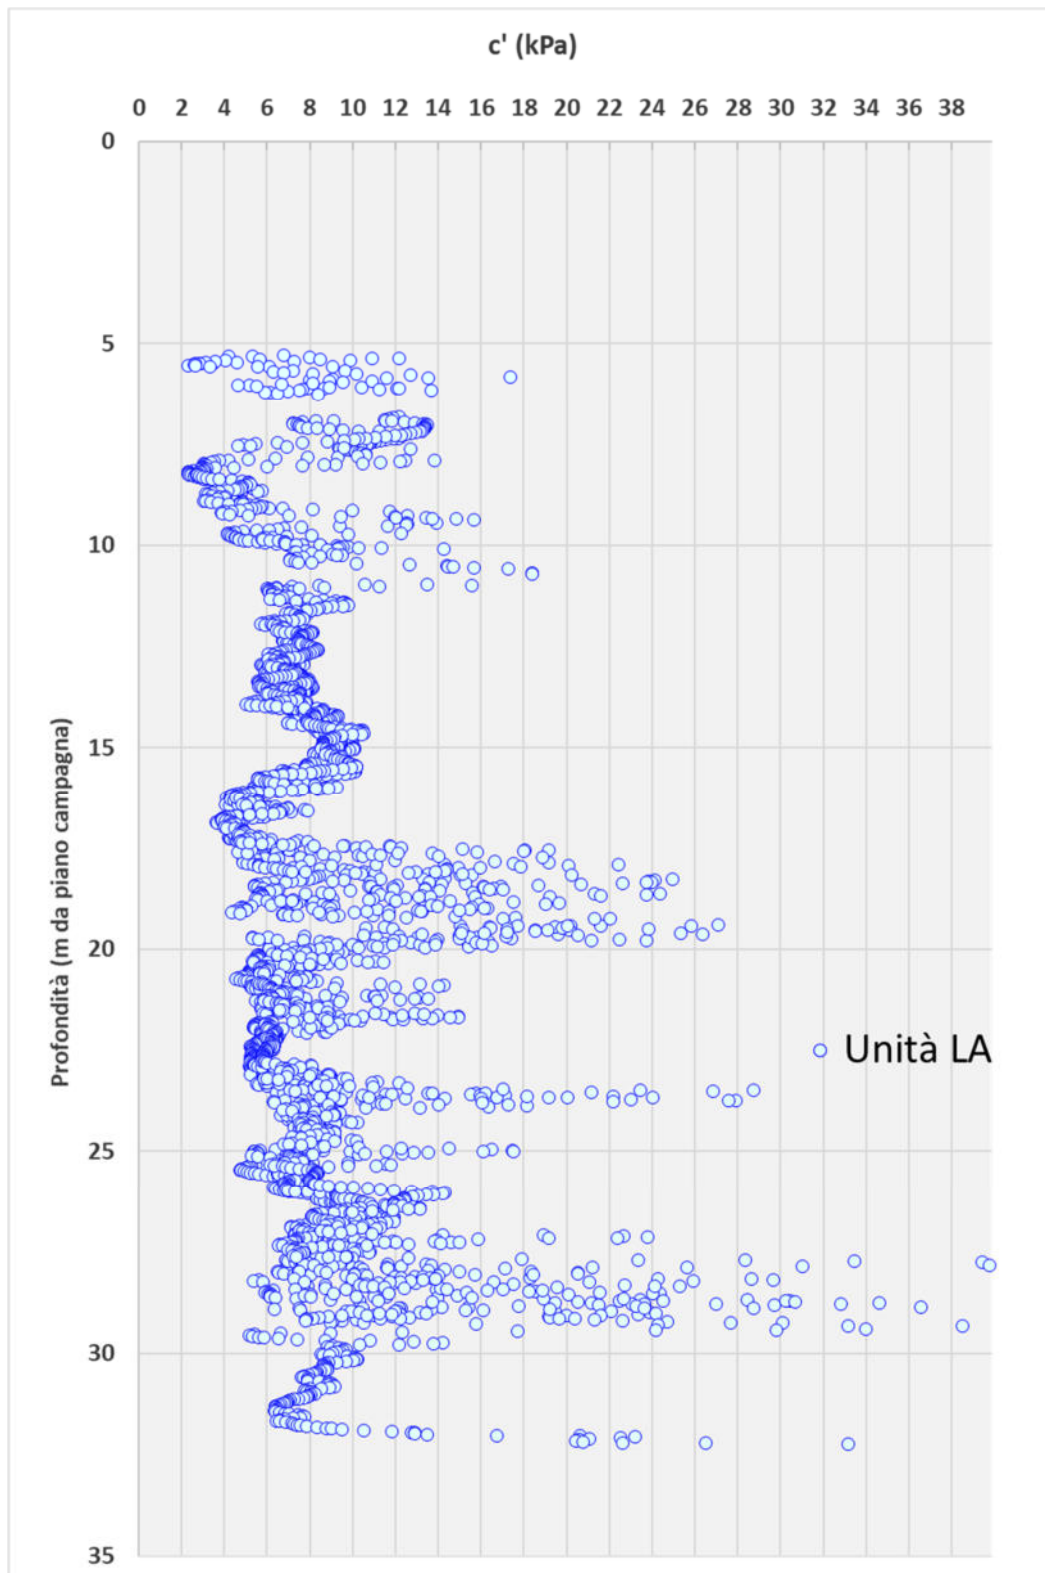
Figura 9 Profilo coesione efficace unità coesive

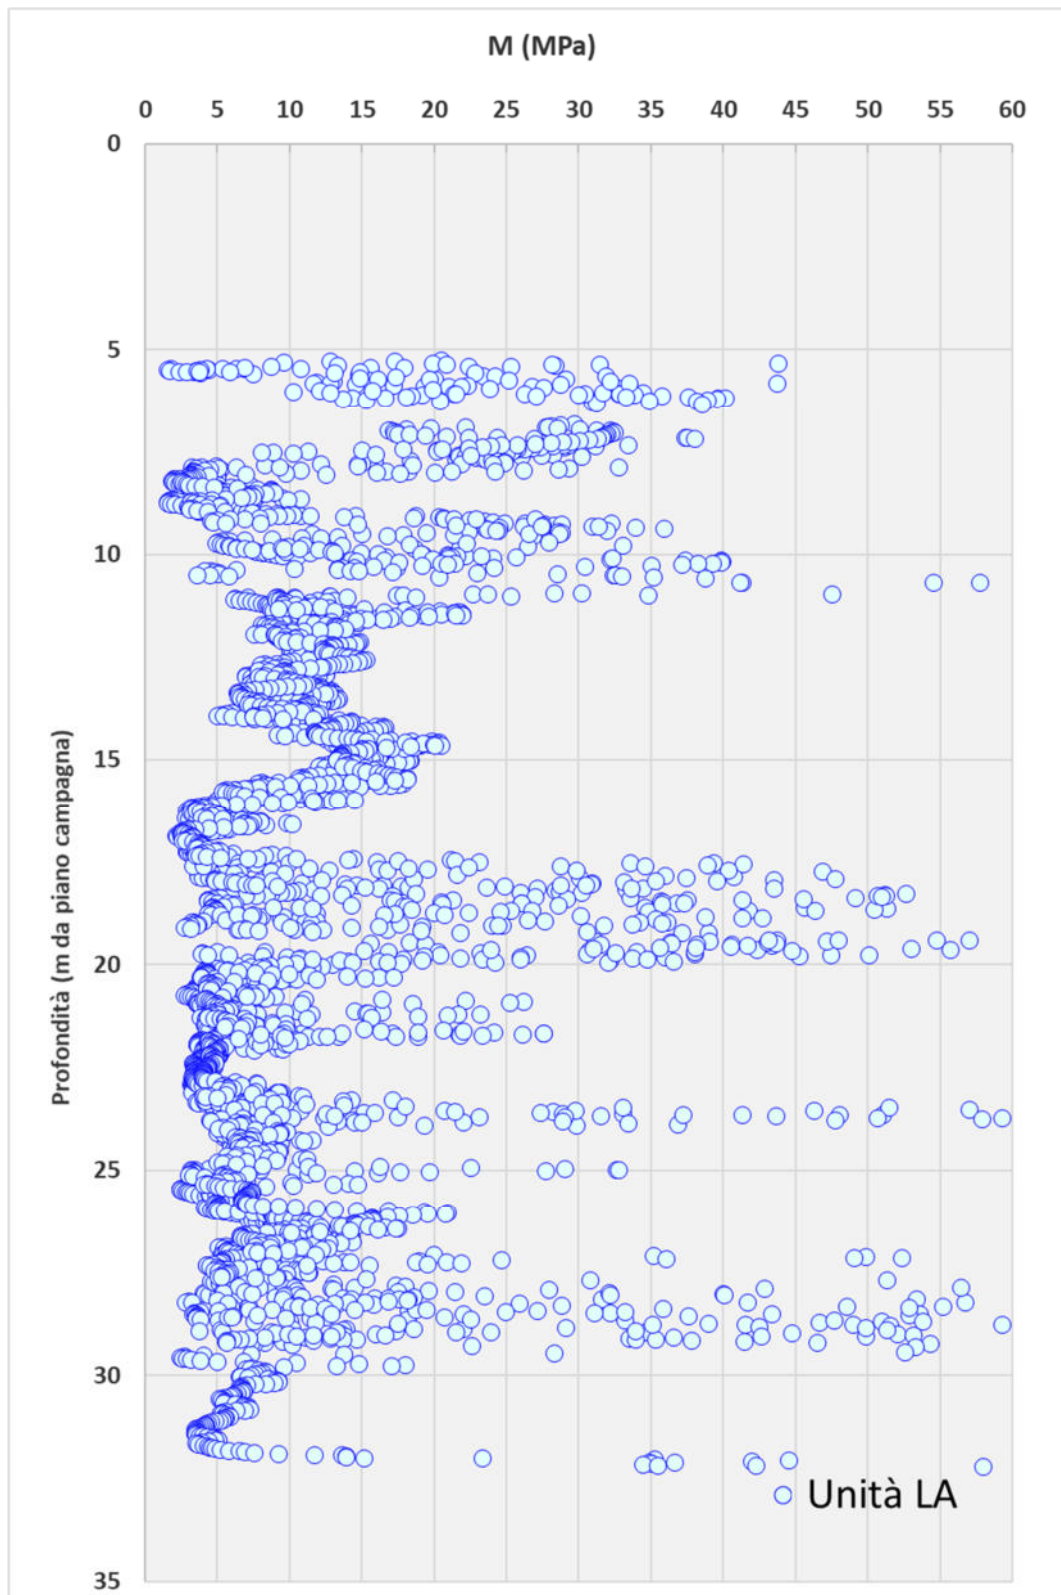
Figura 10 Profilo modulo edometrico unità coesive

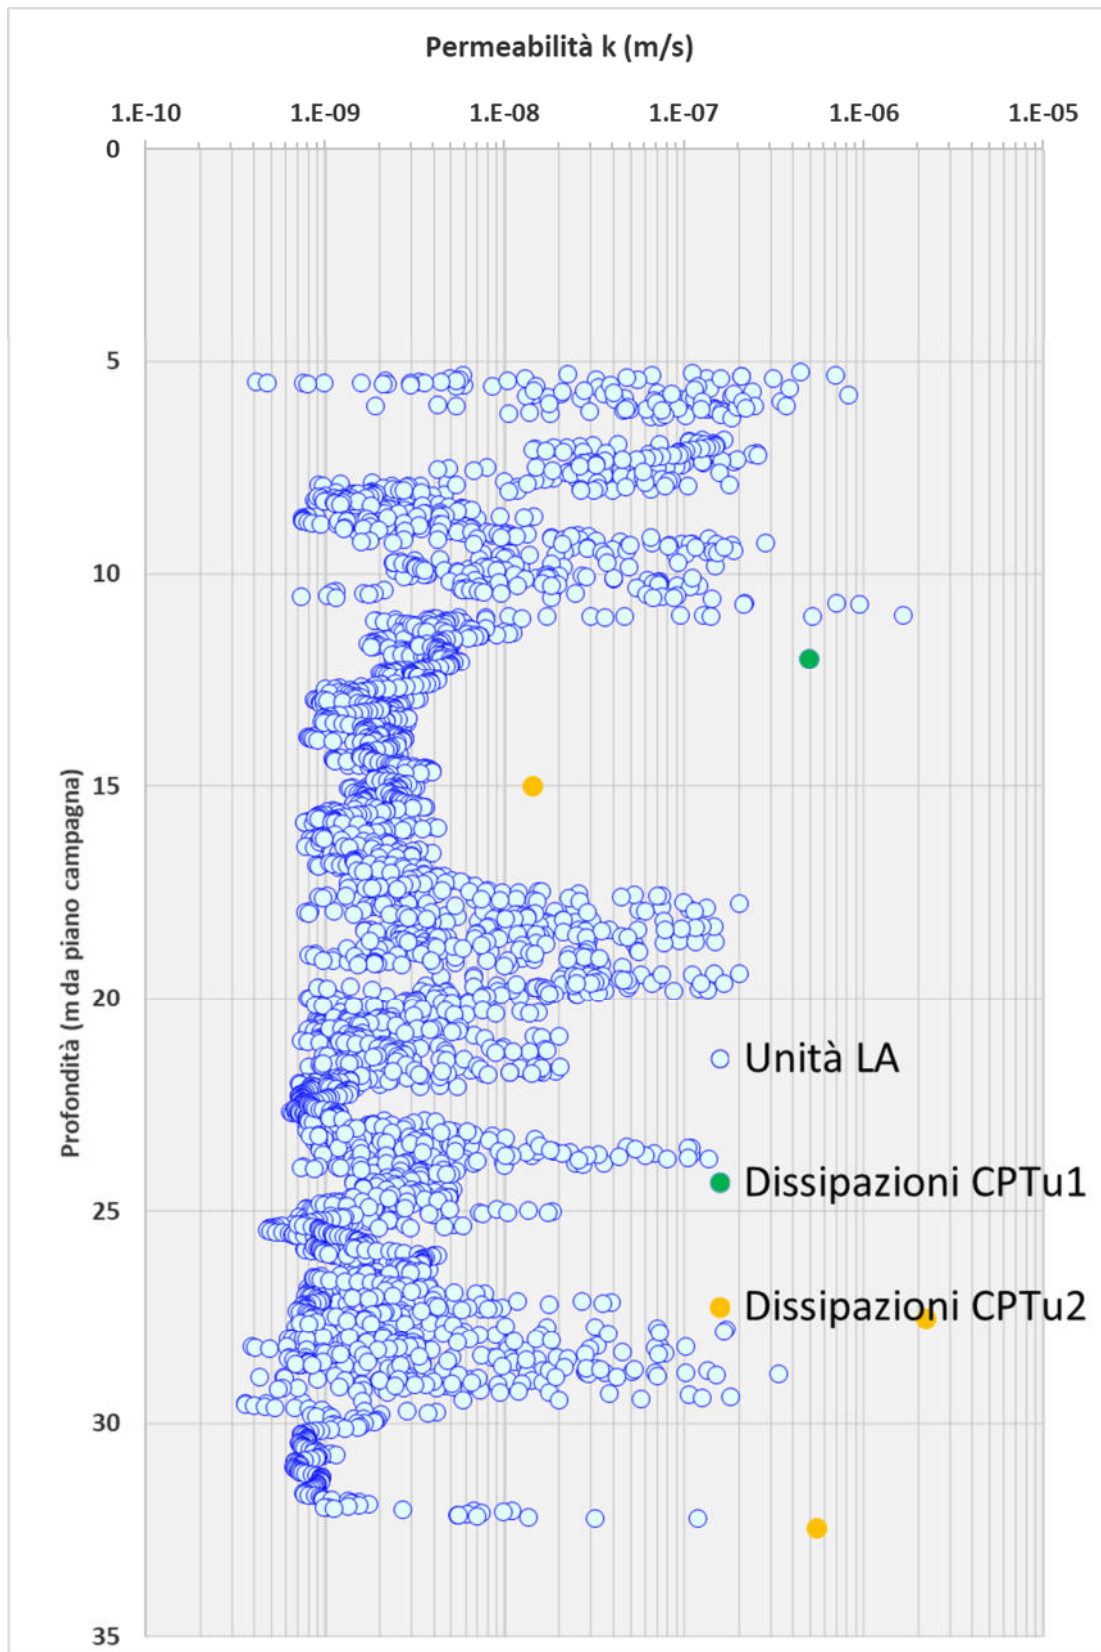
Figura 11 Profilo permeabilità unità coesive
