Variante alla SS12 da Buttapietra alla tangenziale SUD di Verona

PROGETTO DEFINITIVO cod. VE29

BIODIVERSITA'
STUDIO DI IMPATTO AMBIENTALE
Carta della vegetazione prossima al tracciato con evidenza dei punti di rilievo botanico

CODICE PROGETTO: NOME FILE: TO01A08AMBCT19_A REV. SCALA: 1:2.000

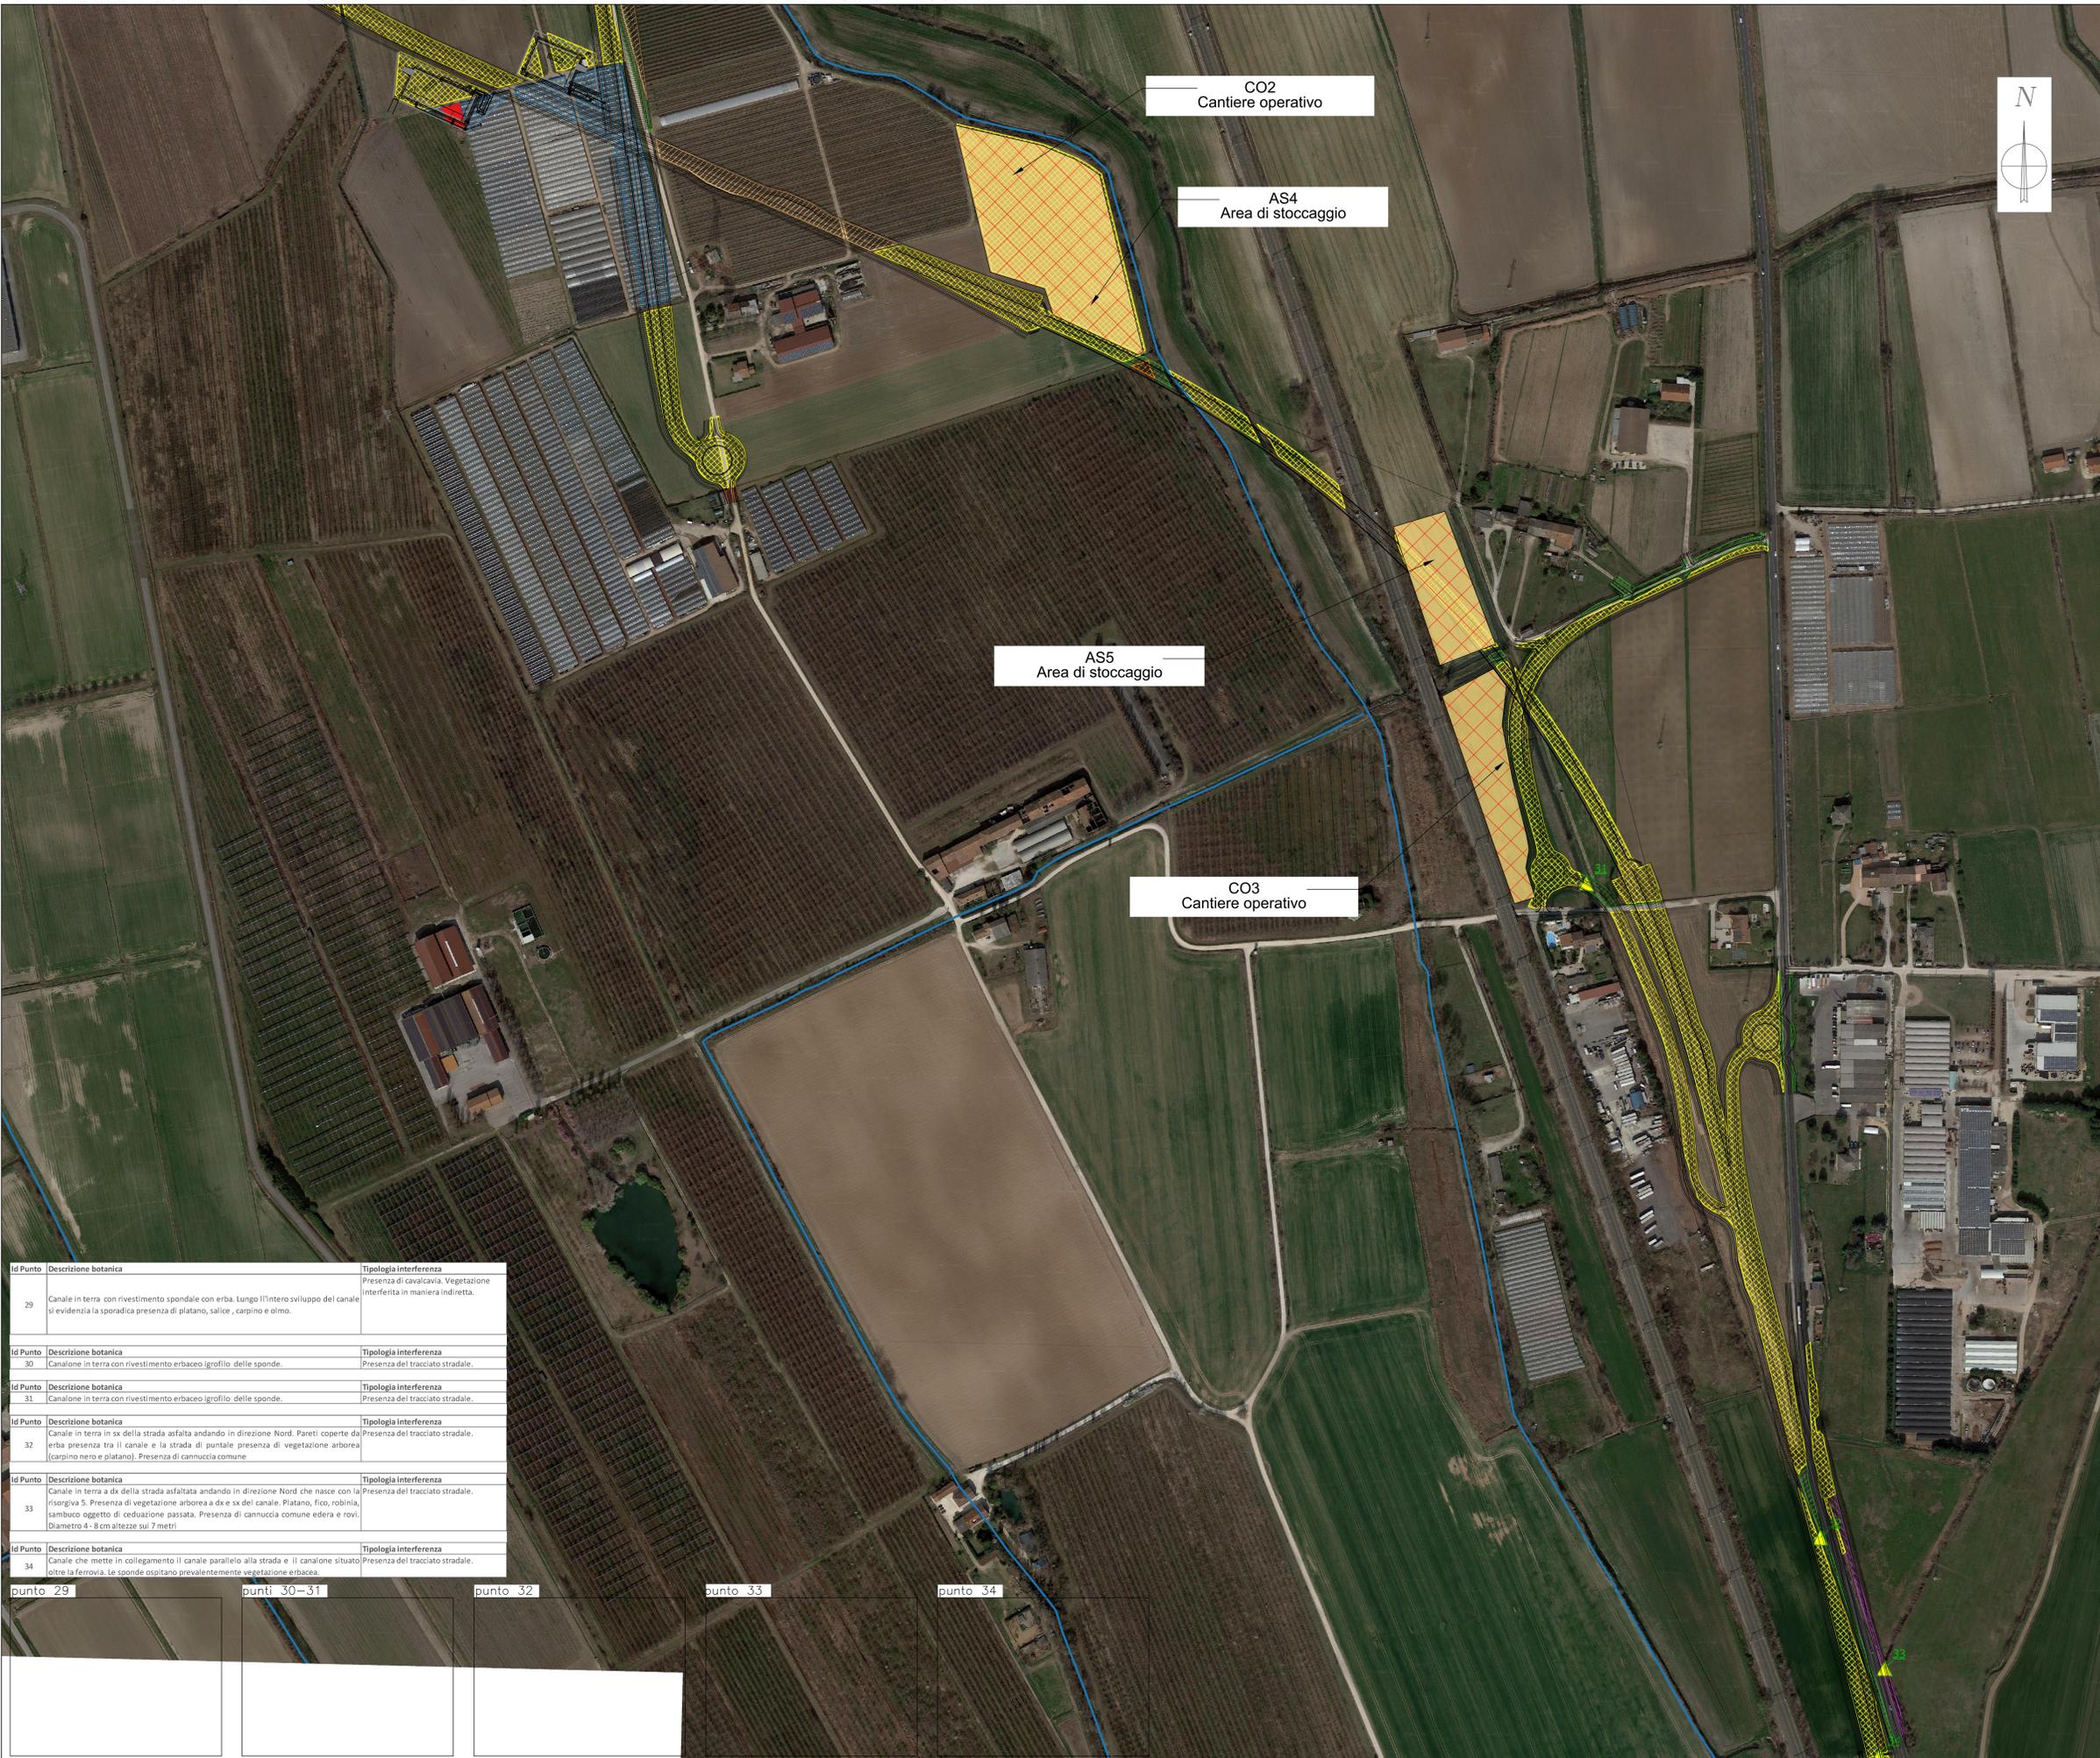
Id Punto	Descrizione botanica	Tipologia Interferenza
29	Canale in terra con rivestimento spondale con erba. Lungo l'intero sviluppo del canale si evidenzia la sporadica presenza di platano, salice, carpino e olmo.	Presenza di cavalcavia. Vegetazione interferita in maniera indiretta.
30	Canalone in terra con rivestimento erbaceo igrofilo delle sponde.	Presenza del tracciato stradale.
31	Canalone in terra con rivestimento erbaceo igrofilo delle sponde.	Presenza del tracciato stradale.
32	Canale in terra a dx della strada asfaltata andando in direzione Nord. Pareti coperte da erba presenza tra il canale e la strada di puntale presenza di vegetazione arborea (carpino nero e platano). Presenza di cannuccia comune	Presenza del tracciato stradale.
33	Canale in terra a dx della strada asfaltata andando in direzione Nord che nasce con la risorgiva 5. Presenza di vegetazione arborea a dx e sx del canale. Platano, fico, robinia, sambuco oggetto di educazione passata. Presenza di cannuccia comune edera e rovi. Diametro 4-8 cm altezze sui 7 metri	Presenza del tracciato stradale.

34	Canale che mette in collegamento il canale parallelo alla strada e il canale situato oltre la ferrovia. Le sponde ospitano prevalentemente vegetazione erbacea.	Presenza del tracciato stradale.
