Valutazione impatto ambientale

committente: Impianto di accumulo idroelettrico mediante pompaggio denominato "Mandria Moretta" e relative opere connesse ed infrastrutture indispensabili nei Comuni di Ruoti, Avigliano, Potenza, Pietragalla, Cancellara e Vaglio Basilicata (PZ)

progetto	Carta del rischio archeologico - impianto + caviodotto		
contenuto	modificato	scelta	elaborato n.
M.S.	30/11/2022		
controlato	b		1:20.000
	c		PD-VI.25.1
pagine	1	nr progetto	11-213

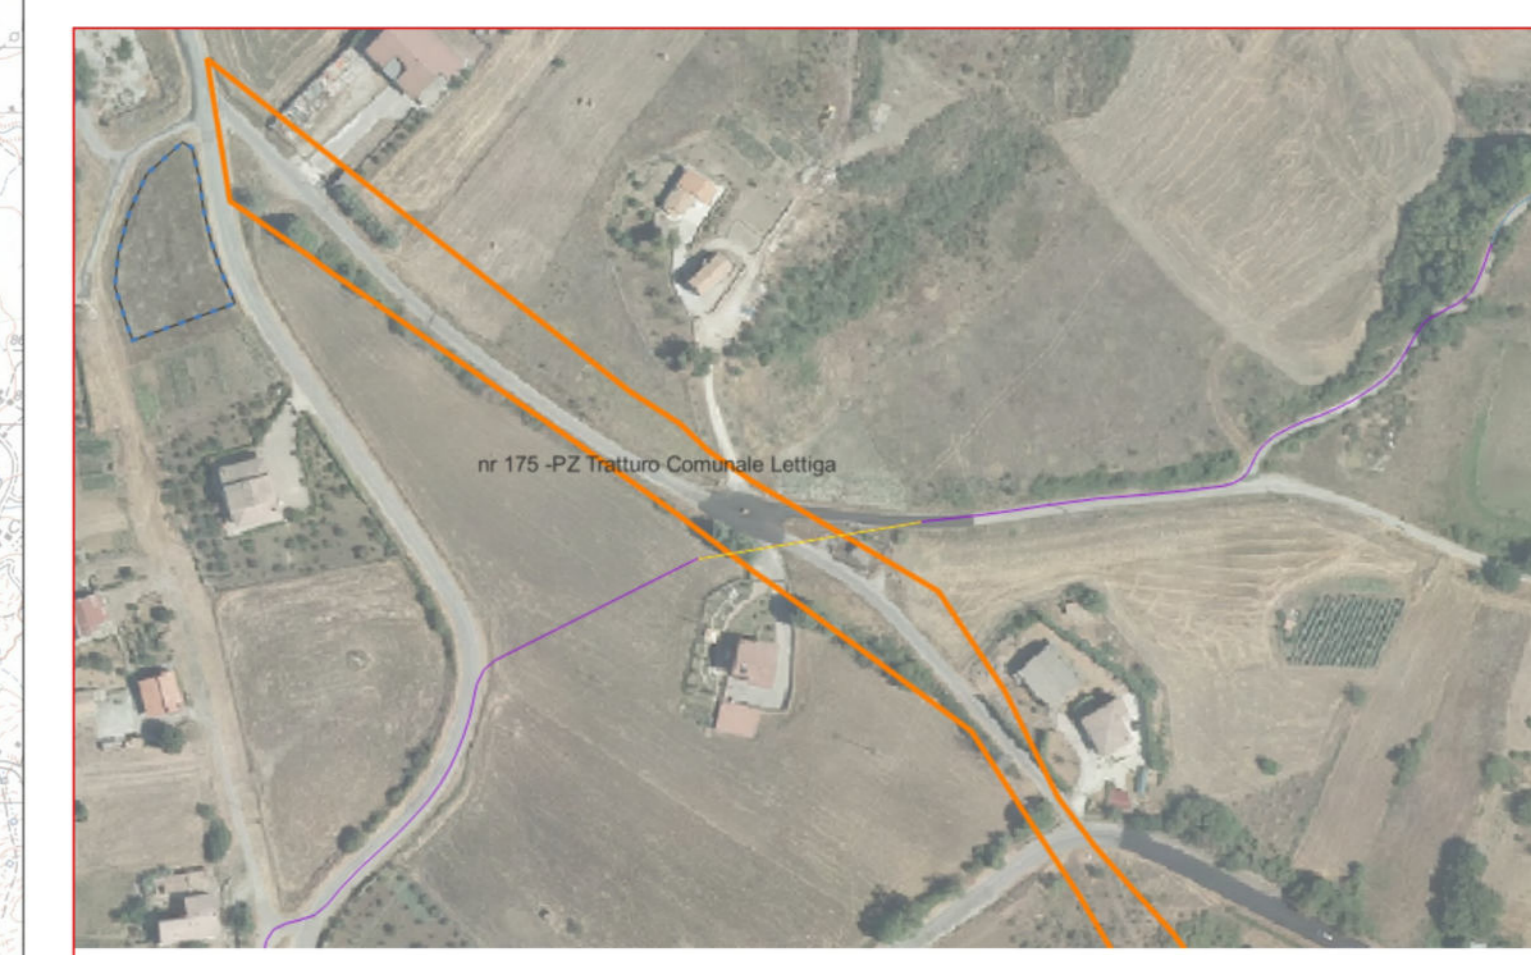
Tratturo della Lettiga_attraversamento con TOC n.4_Rischio basso

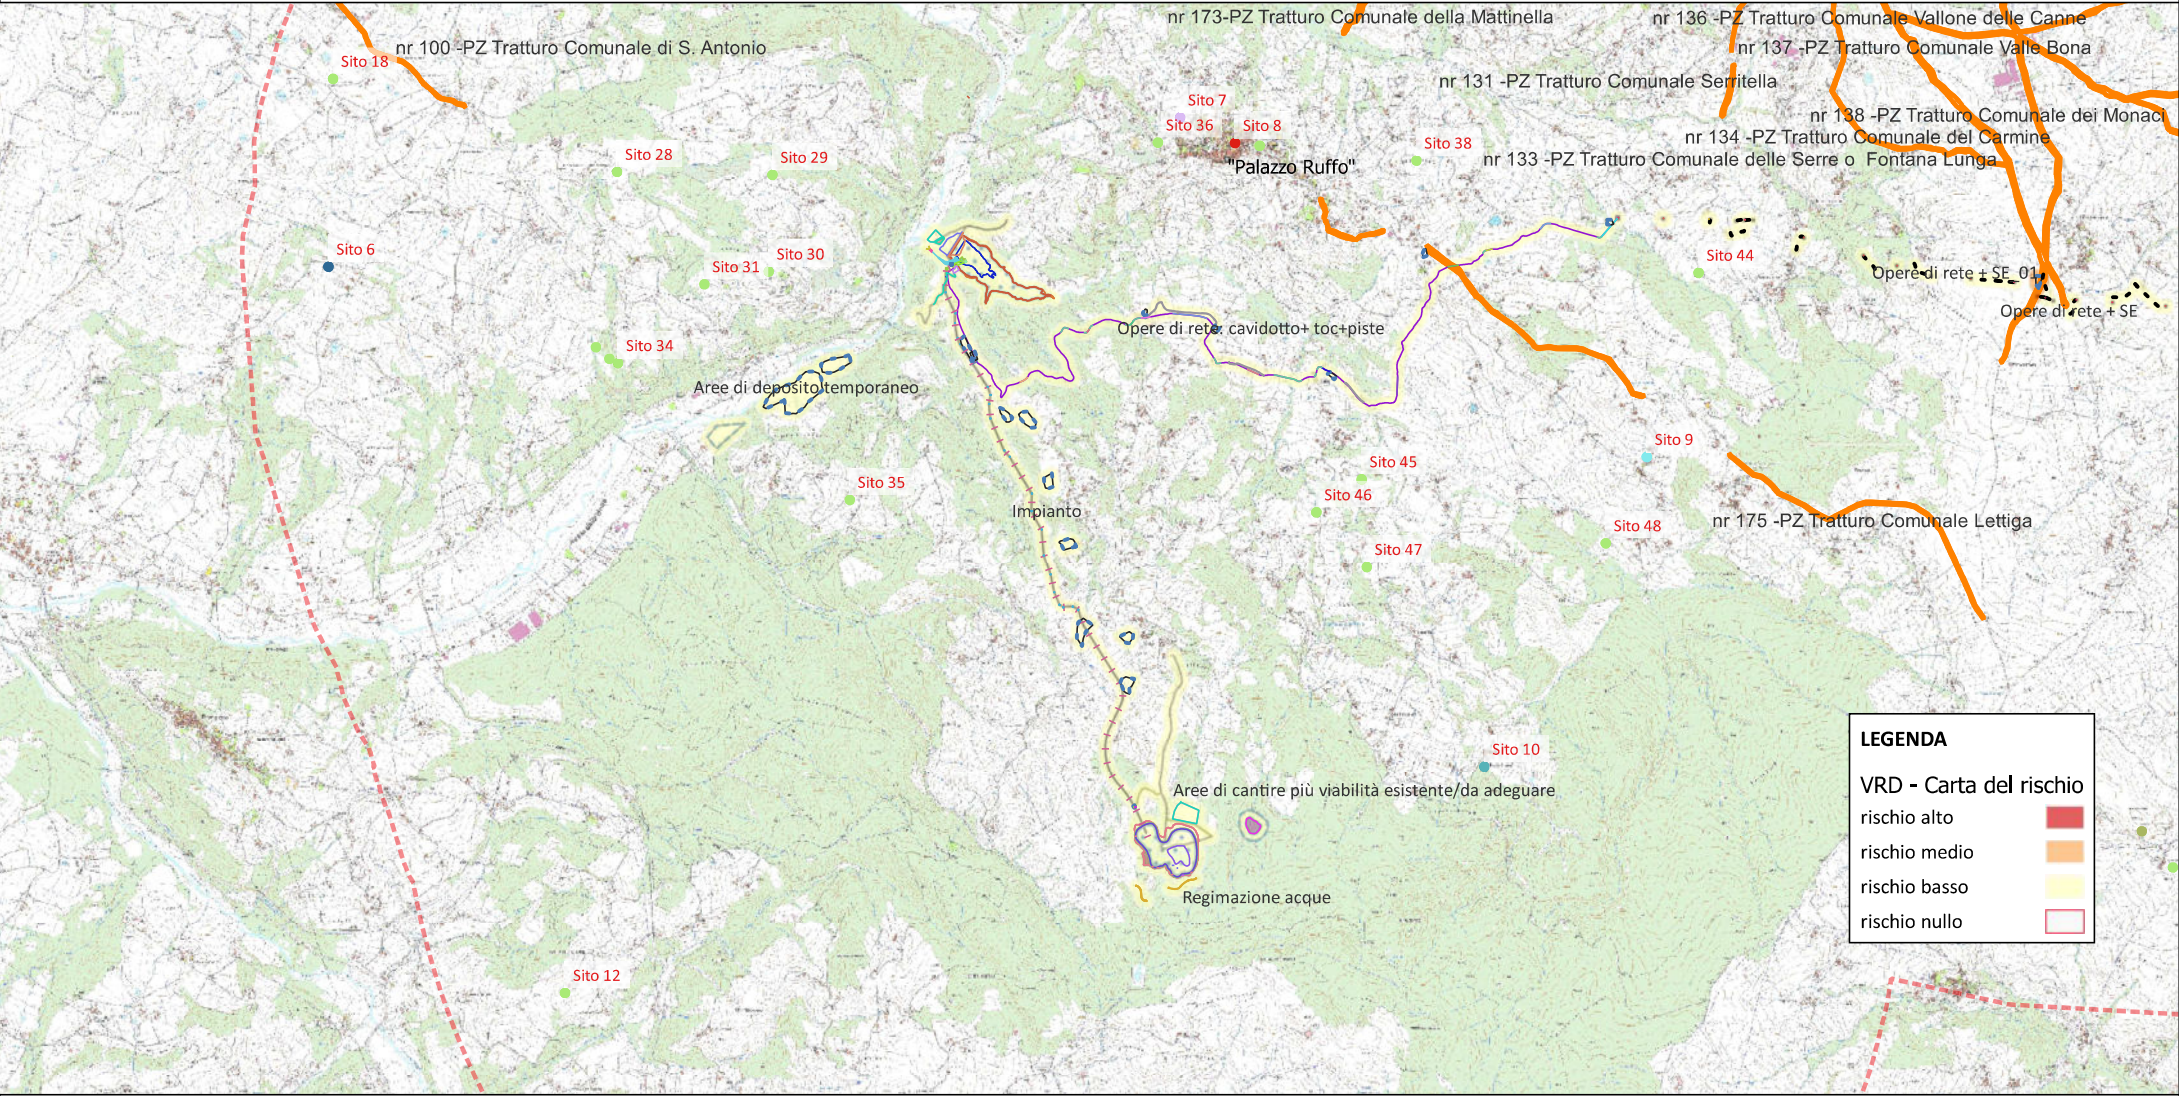
CARTA DEL RISCHIO - SABAP-BAS_2022_00044-MS_000002 - area Impianto

Area	Rischio sintesi	Motivazione
Are di deposito emporane	rischio basso	Non sono note evidenze archeologiche nell'area. La ricognizione non ha portato all'individuazione di aree di dispersione. Queste aree saranno soggette solo ad uno scotico suoerficiale.
Impianto	rischio basso	Non sono note evidenze archeologiche nell'area. La ricognizione non ha portato all'individuazione di aree di dispersione. La superficie è prevalentemente ricoperta da macchia boschiva, fattore che ha inficiato l'analisi autoptica. I siti noti si collocano ad ampie distanze.
Opere di rete: cavidotto+ toc+piste	rischio basso	Il tracciato del cavidotto correrà principalmente sulla viabilità già esistente. L'attraversamento dei tratturi sarà realizzato mediante TOC. I siti noti si collocano ad ampie distanze.
Are di cantire più viabilità sistente/d adeguare	rischio basso	Non sono note evidenze archeologiche nell'area. La ricognizione non ha portato all'individuazione di aree di dispersione. Queste aree saranno soggette solo ad uno scotico suoerficiale.

egimazioni acque	rischio basso	Non sono note evidenze archeologiche nell'area. La ricognizione non ha portato all'individuazione di aree di dispersione. La superficie è prevalentemente ricoperta da macchia boschiva, fattore che ha inficiato l'analisi autoptica. I siti noti si collocano ad ampie distanze.

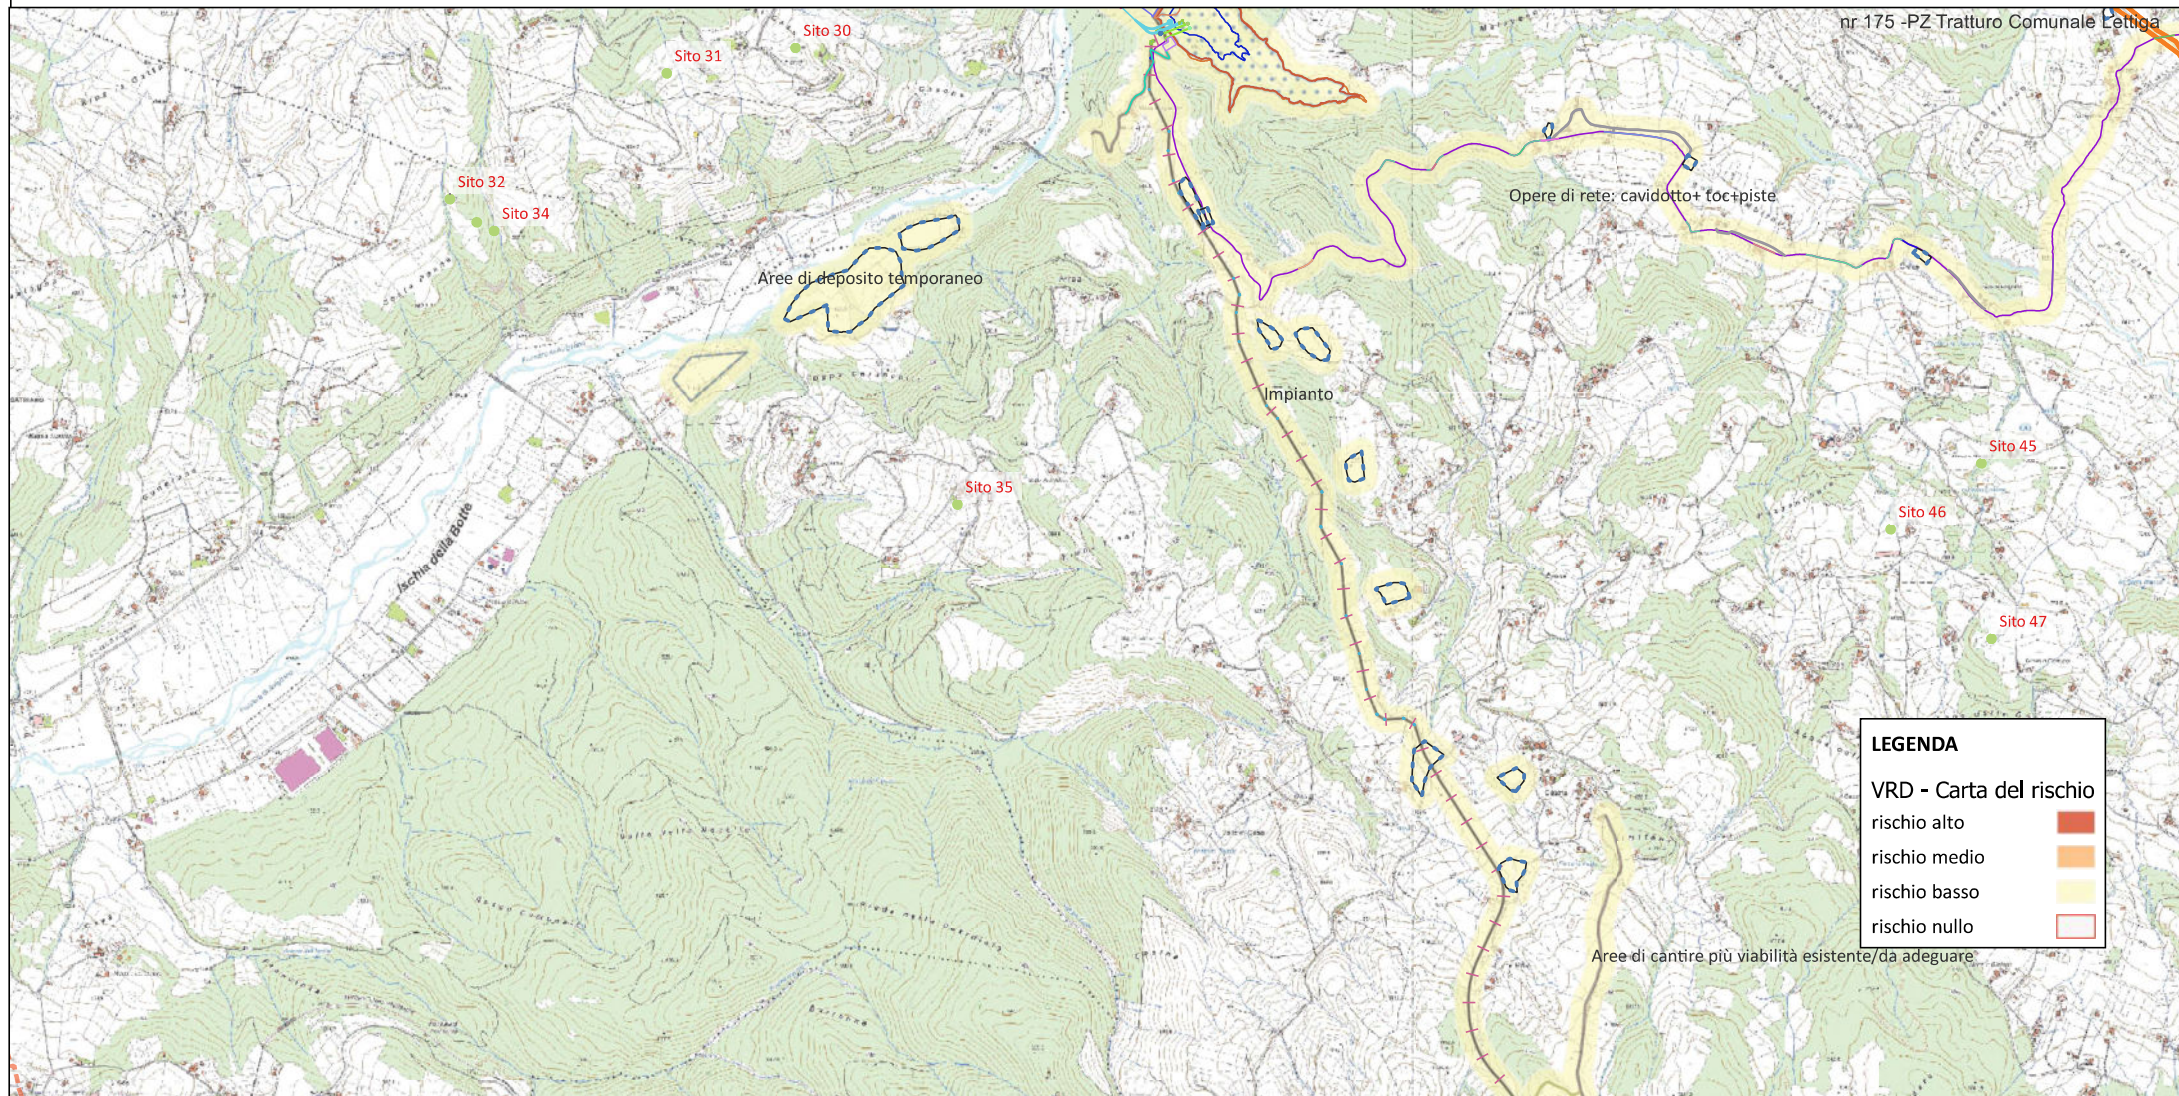
CARTA DEL RISCHIO - SABAP-BAS_2022_00044-MS_000002 - area Aree di deposito temporaneo

Area	Rischio sintesi	Motivazione
Are di deposito emporane	rischio basso	Non sono note evidenze archeologiche nell'area. La ricognizione non ha portato all'individuazione di aree di dispersione. Queste aree saranno soggette solo ad uno scotico suoerficiale.
Impianto	rischio basso	Non sono note evidenze archeologiche nell'area. La ricognizione non ha portato all'individuazione di aree di dispersione. La superficie è prevalentemente ricoperta da macchia boschiva, fattore che ha inficiato l'analisi autoptica. I siti noti si collocano ad ampie distanze.
Opere di rete: cavidotto+ toc+piste	rischio basso	Il tracciato del cavidotto correrà principalmente sulla viabilità già esistente. L'attraversamento dei tratturi sarà realizzato mediante TOC. I siti noti si collocano ad ampie distanze.

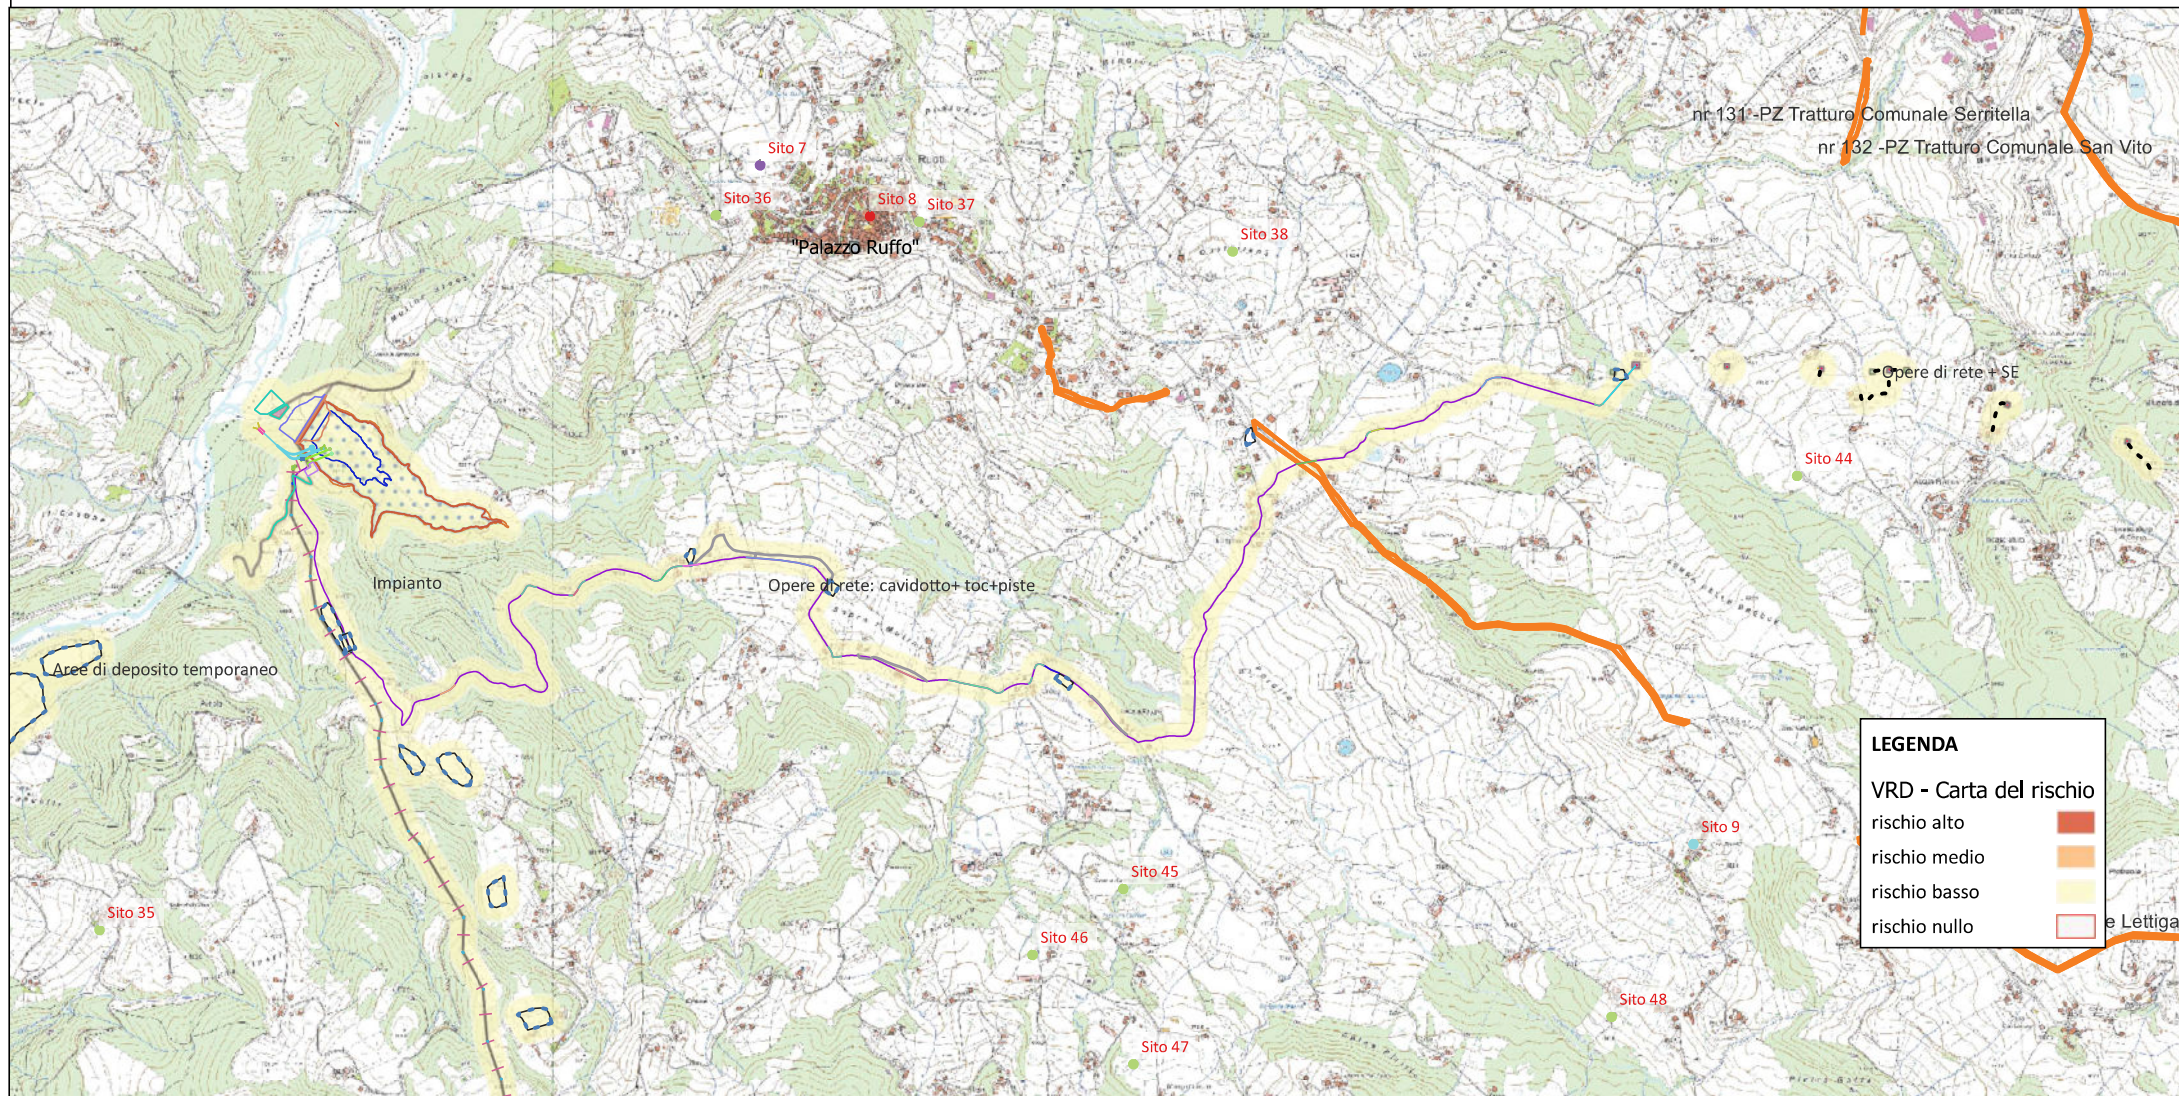
CARTA DEL RISCHIO - SABAP-BAS_2022_00044-MS_000002 - area Opere di rete: cavidotto+ toc+piste

Area	Rischio sintesi	Motivazione
Are di deposito emporane	rischio basso	Non sono note evidenze archeologiche nell'area. La ricognizione non ha portato all'individuazione di aree di dispersione. Queste aree saranno soggette solo ad uno scotico suoerficiale.
Impianto	rischio basso	Non sono note evidenze archeologiche nell'area. La ricognizione non ha portato all'individuazione di aree di dispersione. La superficie è prevalentemente ricoperta da macchia boschiva, fattore che ha inficiato l'analisi autoptica. I siti noti si collocano ad ampie distanze.
Opere di rete: cavidotto+ toc+piste	rischio basso	Il tracciato del cavidotto correrà principalmente sulla viabilità già esistente. L'attraversamento dei tratturi sarà realizzato mediante TOC. I siti noti si collocano ad ampie distanze.
Opere di rete + SE	rischio basso	Non sono note evidenze archeologiche nell'area. I siti noti si collocano ad ampie distanze.

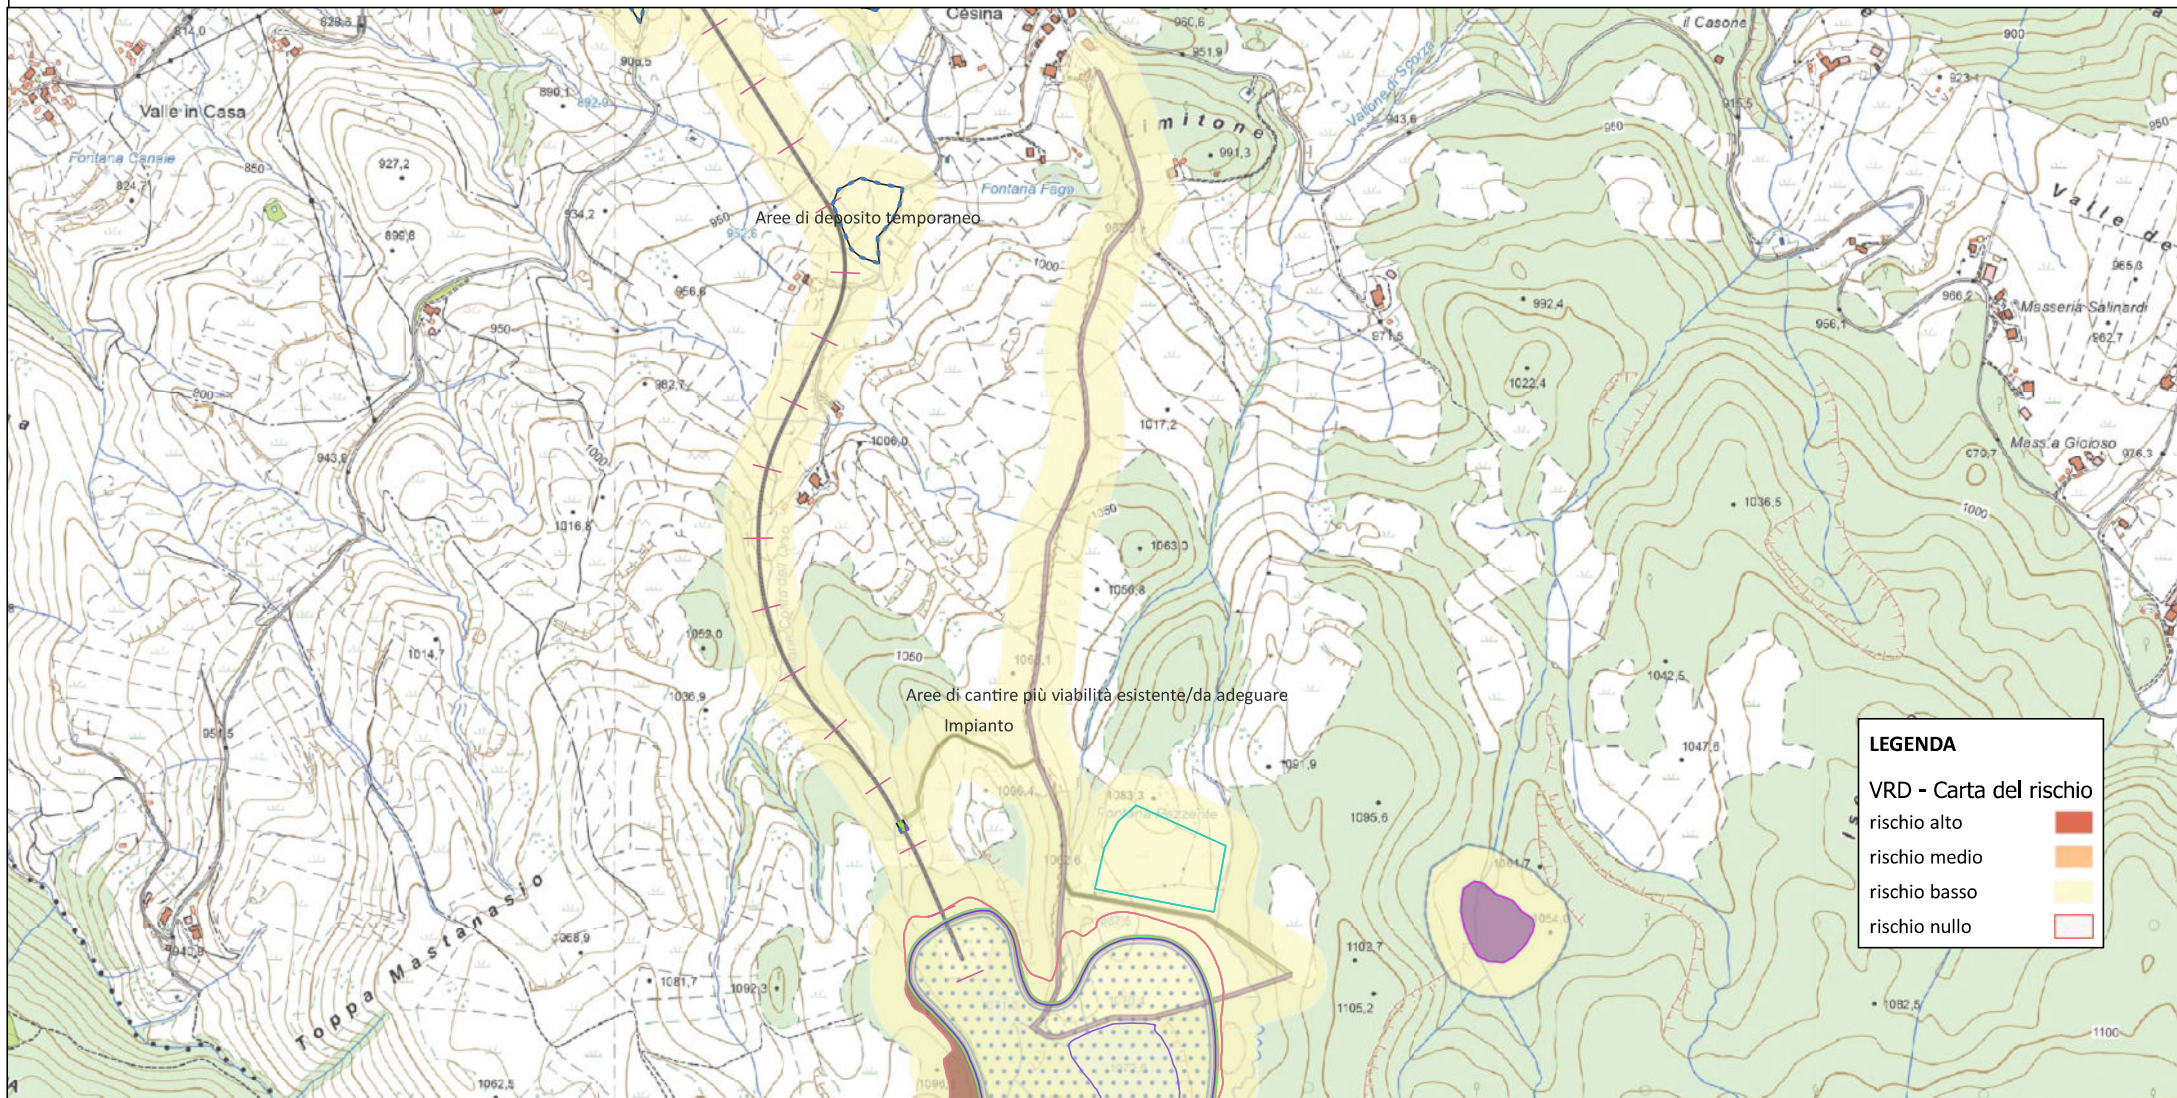
CARTA DEL RISCHIO - SABAP-BAS_2022_00044-MS_000002 - area Aree di cantiere più viabilità esistente/da adeguare

Area	Rischio sintesi	Motivazione
Impianto	rischio basso	Non sono note evidenze archeologiche nell'area. La ricognizione non ha portato all'individuazione di aree di dispersione. La superficie è prevalentemente ricoperta da macchia boschiva, fattore che ha inficiato l'analisi aerea. I siti noti si collocano ad ampie distanze.
Aree di cantiere più viabilità esistente/d adeguare	rischio basso	Non sono note evidenze archeologiche nell'area. La ricognizione non ha portato all'individuazione di aree di dispersione. Queste aree saranno soggette solo ad uno scotico suerficiale.

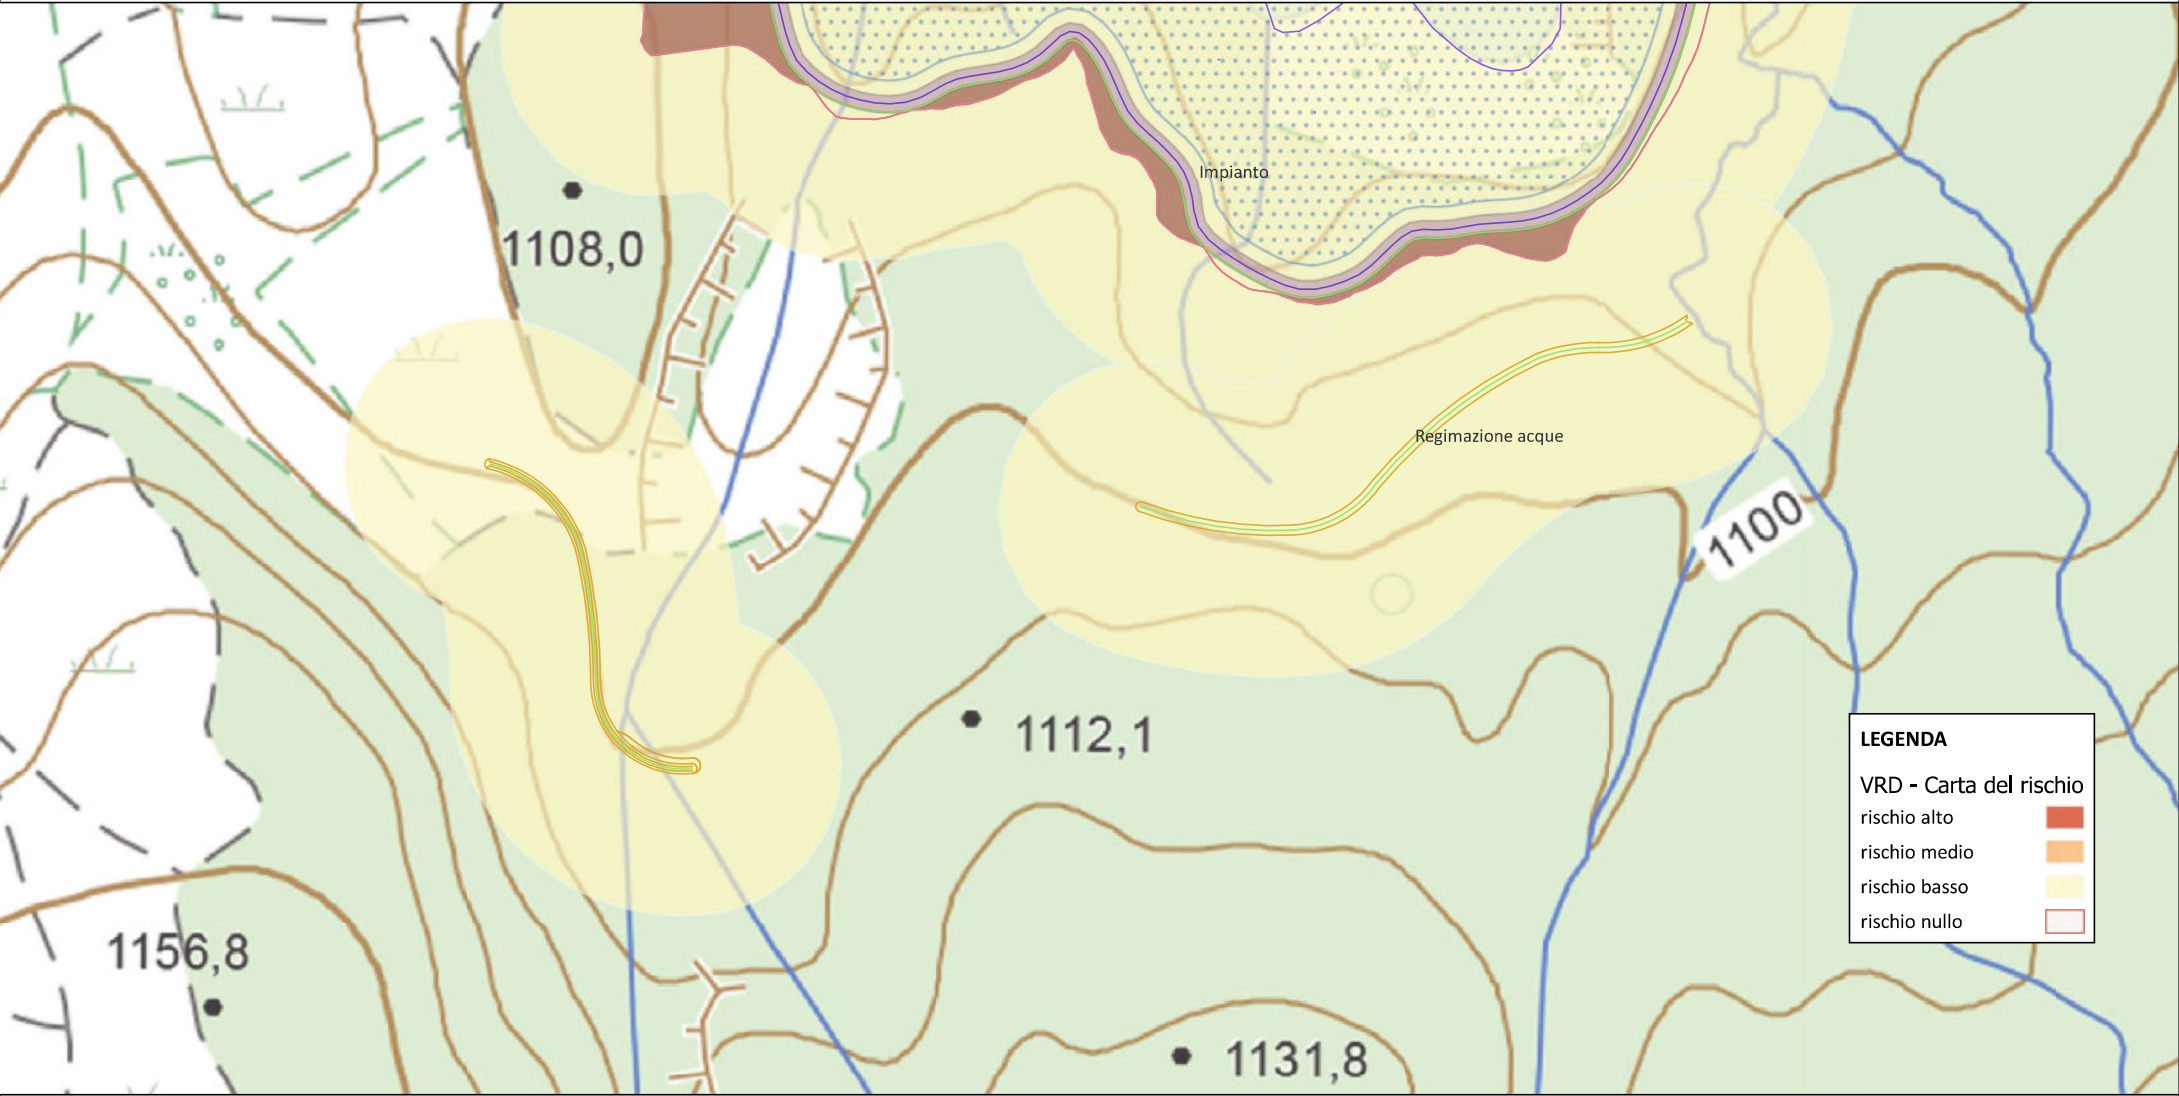
CARTA DEL RISCHIO - SABAP-BAS_2022_00044-MS_000002 - area Regimazione acque

Area	Rischio sintesi	Motivazione
Impianto	rischio basso	Non sono note evidenze archeologiche nell'area. La ricognizione non ha portato all'individuazione di aree di dispersione. La superficie è prevalentemente ricoperta da macchia boschiva, fattore che ha inficiato l'analisi autoptica. I siti noti si collocano ad ampie distanze.
Regimazione acque	rischio basso	Non sono note evidenze archeologiche nell'area. La ricognizione non ha portato all'individuazione di aree di dispersione. La superficie è prevalentemente ricoperta da macchia boschiva, fattore che ha inficiato l'analisi autoptica. I siti noti si collocano ad ampie distanze.
