Comune di Amorosi (BN)

Impianto FV "AMOROSI"
*Potenza DC di impianto 28,327 MWp - potenza AC di immissione in RTN
23,445 MWp - Integrato con l'Agricoltura
con annesso Sistema di accumulo di energia a batterie
Potenza 20,00 MW*

VERIFICA PREVENTIVA INTERESSE ARCHEOLOGICO

Relazione Archeologica

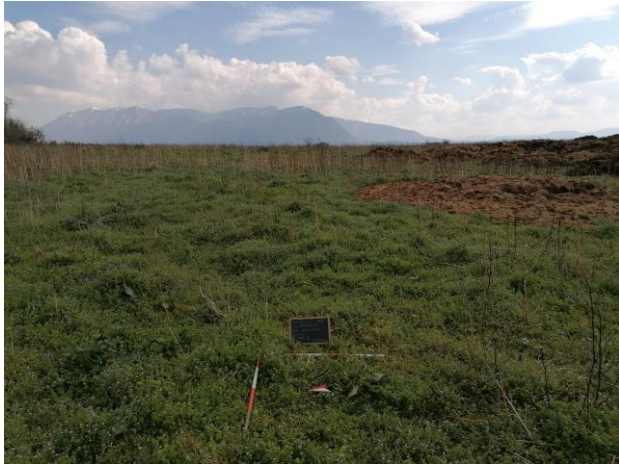
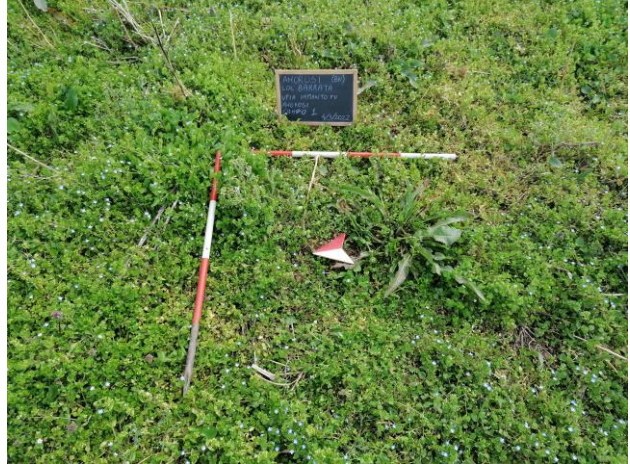
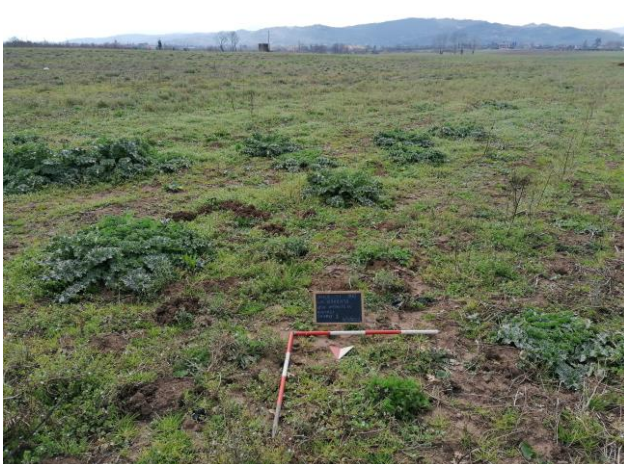
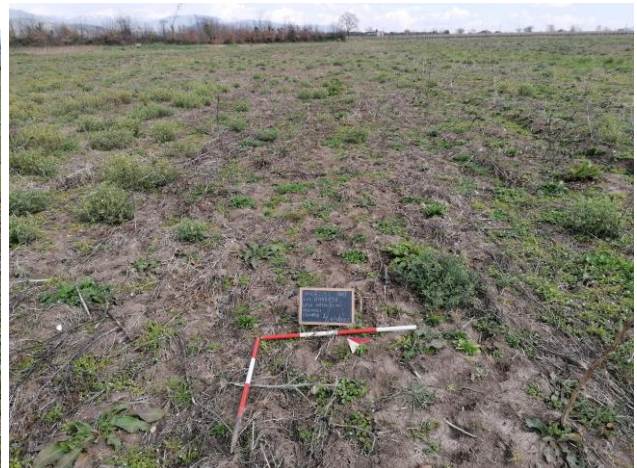
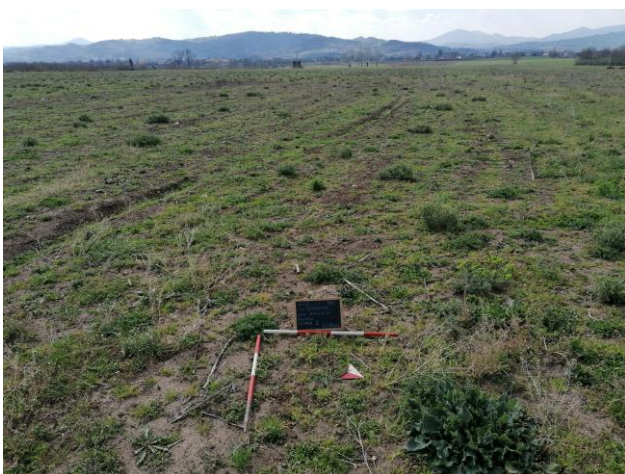
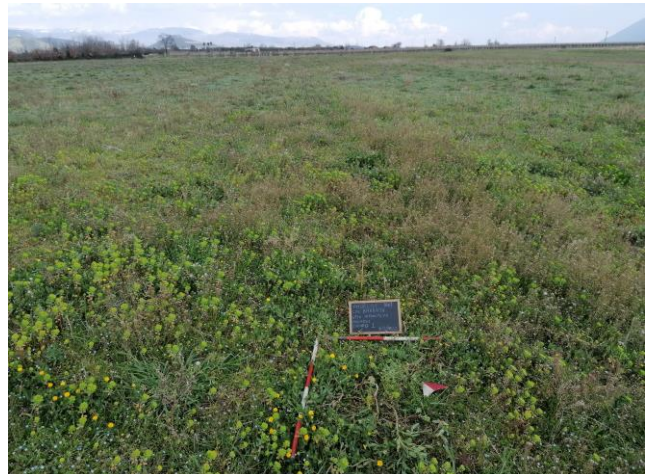
n.1 (UR1: 41°13'17.59"N, 14°28'6.52"E) in condizioni meteo e di luce ottimali, la cui visibilità del suolo è stata classificata come **parzialmente rilevabile – non rilevabile**, in quanto l'area si presenta ricoperta da vegetazione spontanea e sterpaglie. Non si rileva materiale archeologico in superficie.

Area del Campo 1 e relativo grado di visibilità del suolo.

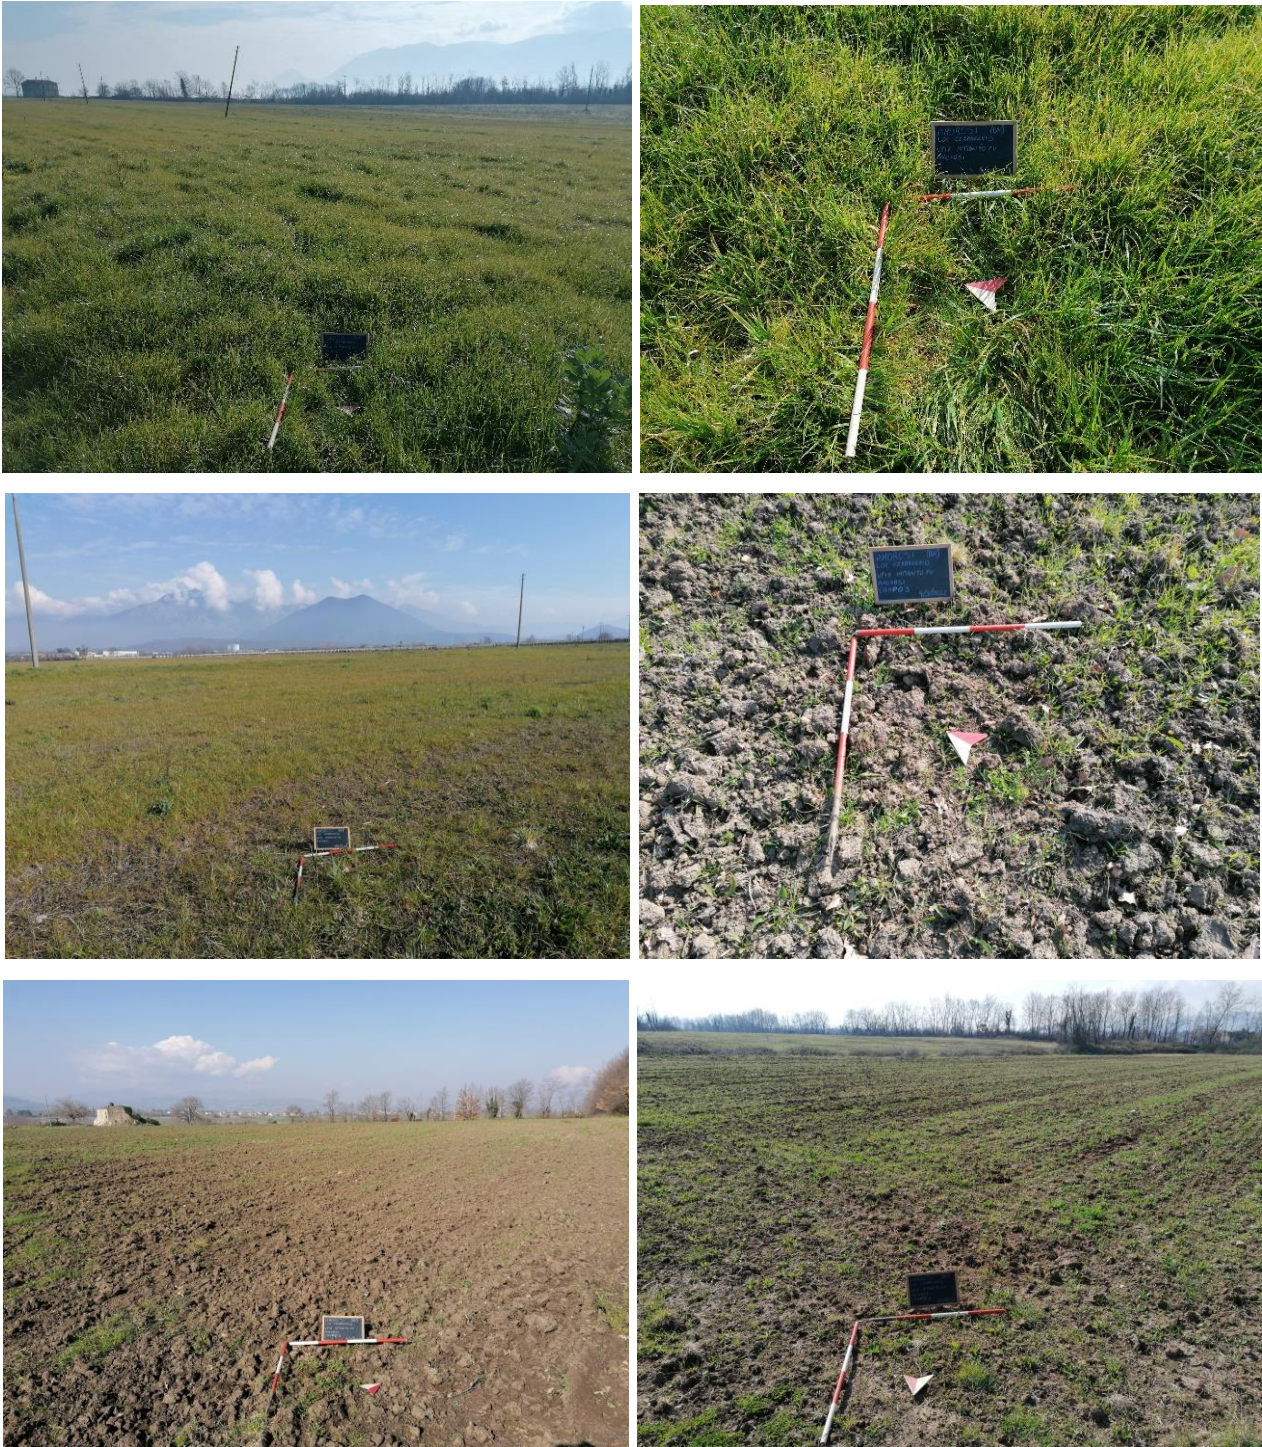
Continuando il *survey* in località Cerracchio nel Campo n.3 (UR4: 41°13'2.75"N, 14°28'9.36"E, UR5: 41°12'57.27"N, 14°28'12.70"E) la visibilità delle superfici riscontrata è classificata come **parzialmente rilevabile**, disturbata da coltura seminativa e vegetazione spontanea. Non si documenta materiale archeologico in dispersione sulla superficie.

Livello di visibilità delle superfici, UR4 e UR5.

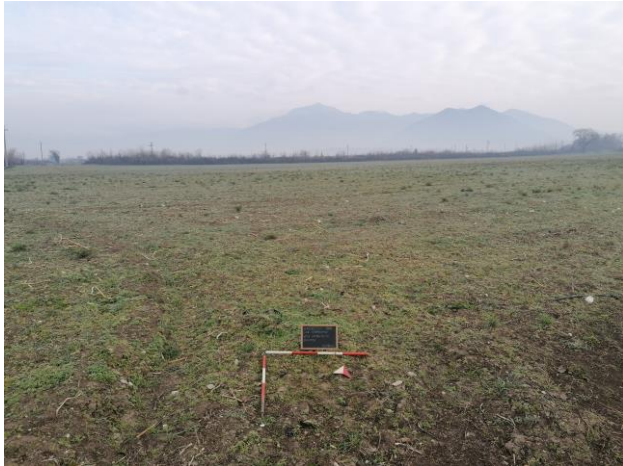
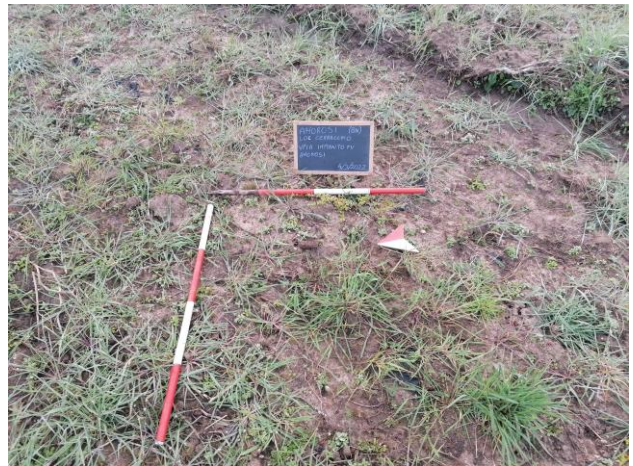
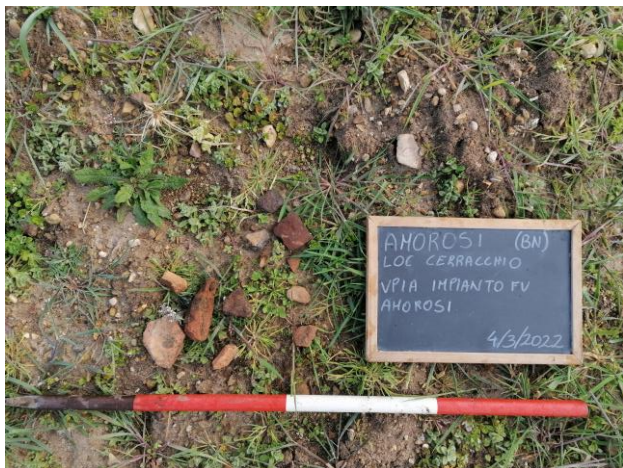
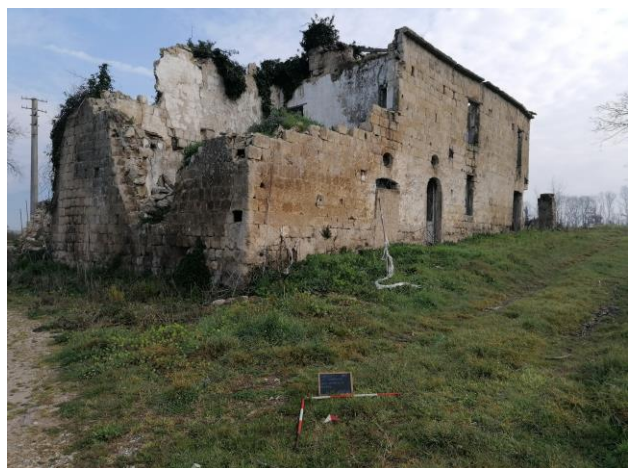
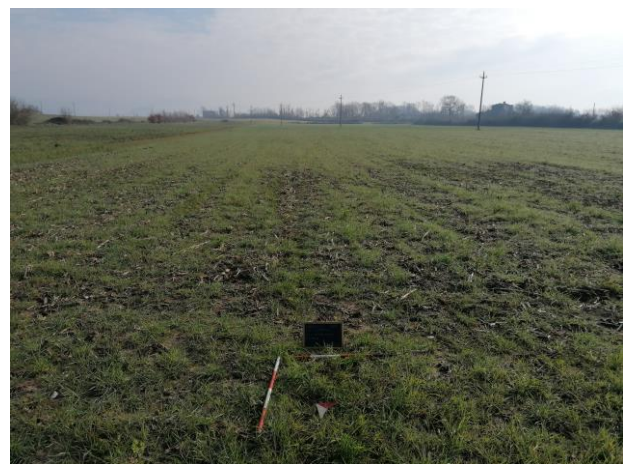
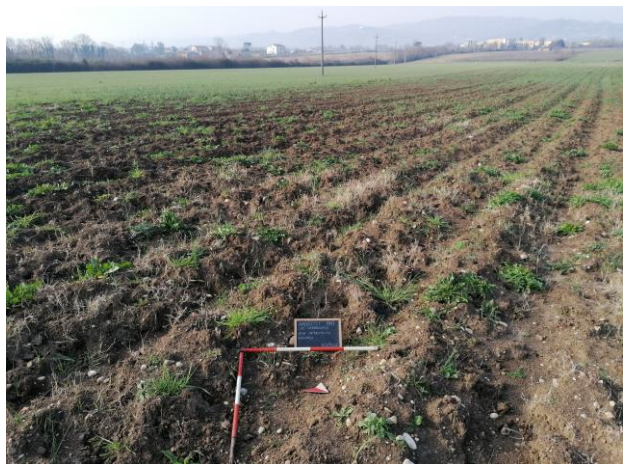
Proseguendo la ricognizione nel Campo n.5 in località Cerracchio (**UR.8:** 41°12'56.52"N, 14°28'0.23"E) il grado di visibilità del suolo riscontrato è **parzialmente rilevabile** con elementi di disturbo quale coltura seminativa e vegetazione spontanea. Si rileva materiale archeologico in dispersione sulla superficie identificato come **UT2**.

Area del Campo n.5 e visibilità della superficie.

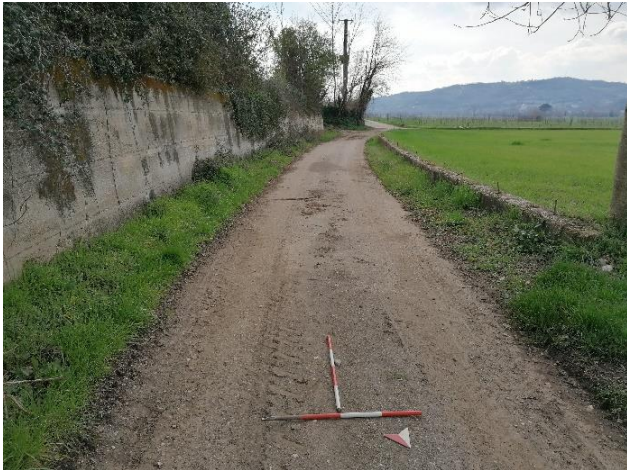
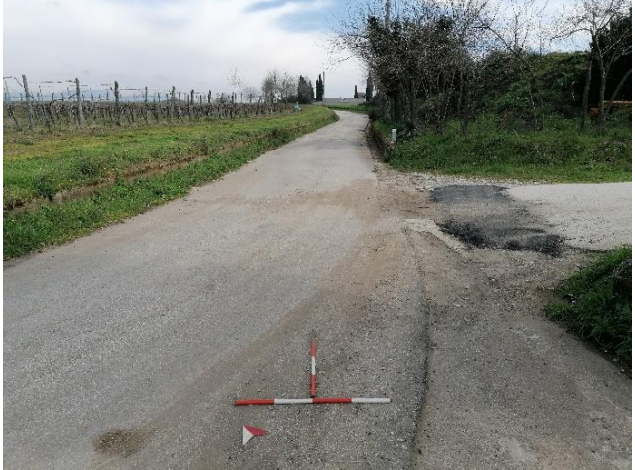
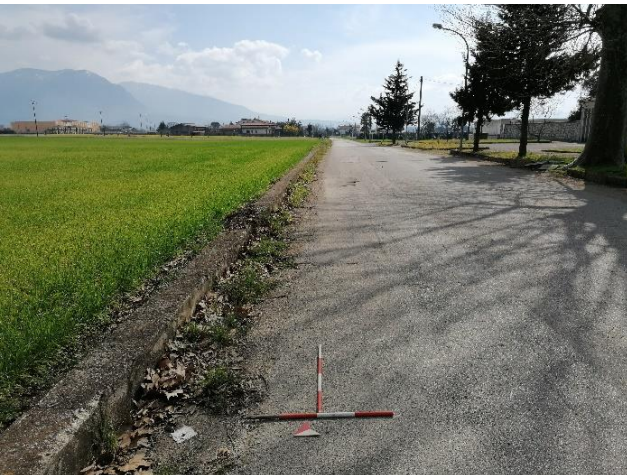
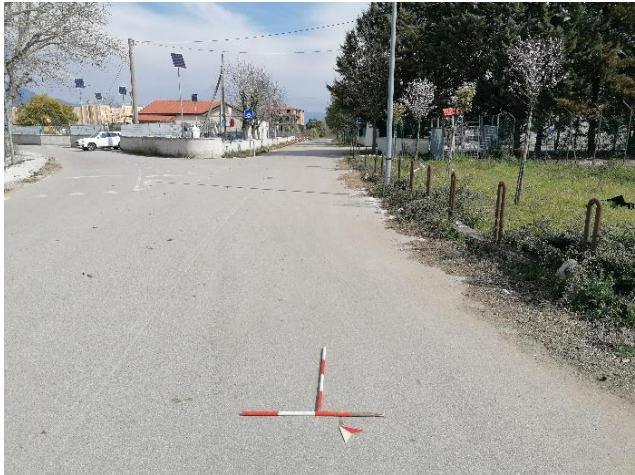
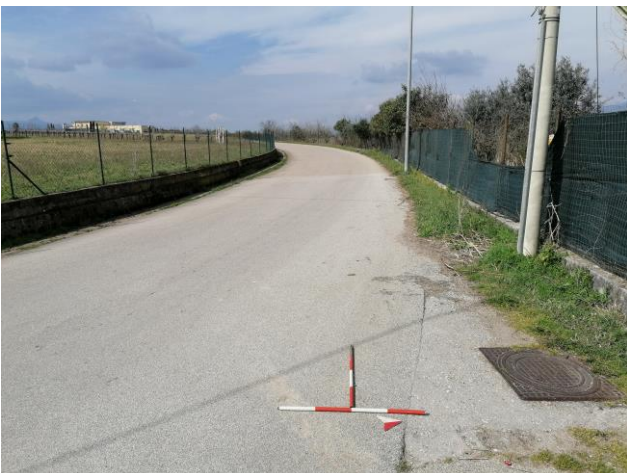
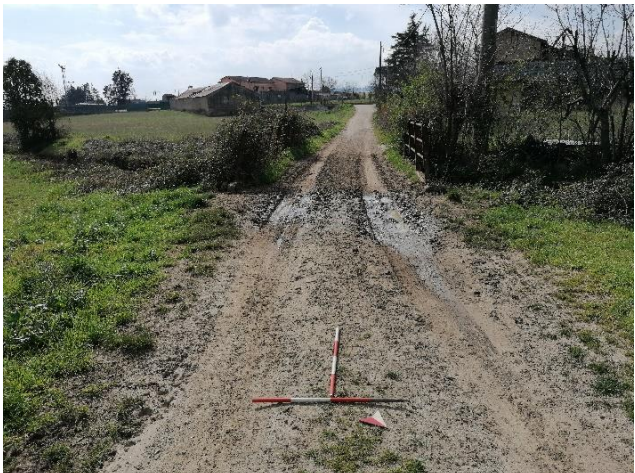
Nel giorno 3/03/2022, la ricognizione ha interessato il tracciato del cavidotto esterno (SP73, Via S. Nicola, VIA Puglianello, Via Aquara) fino alla sottostazione utente e la stazione elettrica, restituendo un livello di visibilità delle superfici, classificato come **non rilevabile** in quanto ricadente su sede stradale ordinaria.

Tracciato del cavidotto esterno e relativo grado di visibilità.
