PROGETTO	PROGETTO DEFINITIVO PER LA REALIZZAZIONE DI UN PARCO EOLICO DENOMINATO "PLANU SERRANTIS" COMPOSTO DA 9 EROGENERATORI DA 6,6 MW, PER UNA POTENZA COMPLESSIVA DI 59,4 MW SITO NEI COMUNI DI SELEGAS, GESICO E MANDAS (SU), CON OPERE DI CONNESSIONE NEI COMUNI DI GUASILA, VILLANOVAFRANCA, VILLAMAR, FURTEI, SANLURI (SU)
----------	---

ELABORATO	Titolo: VRD - Carta_Rischio	Tav./Doc.: Tav: ARC-04
-----------	---	---

CARTA DEL RISCHIO - SABAP-CA_2022_00042-NST

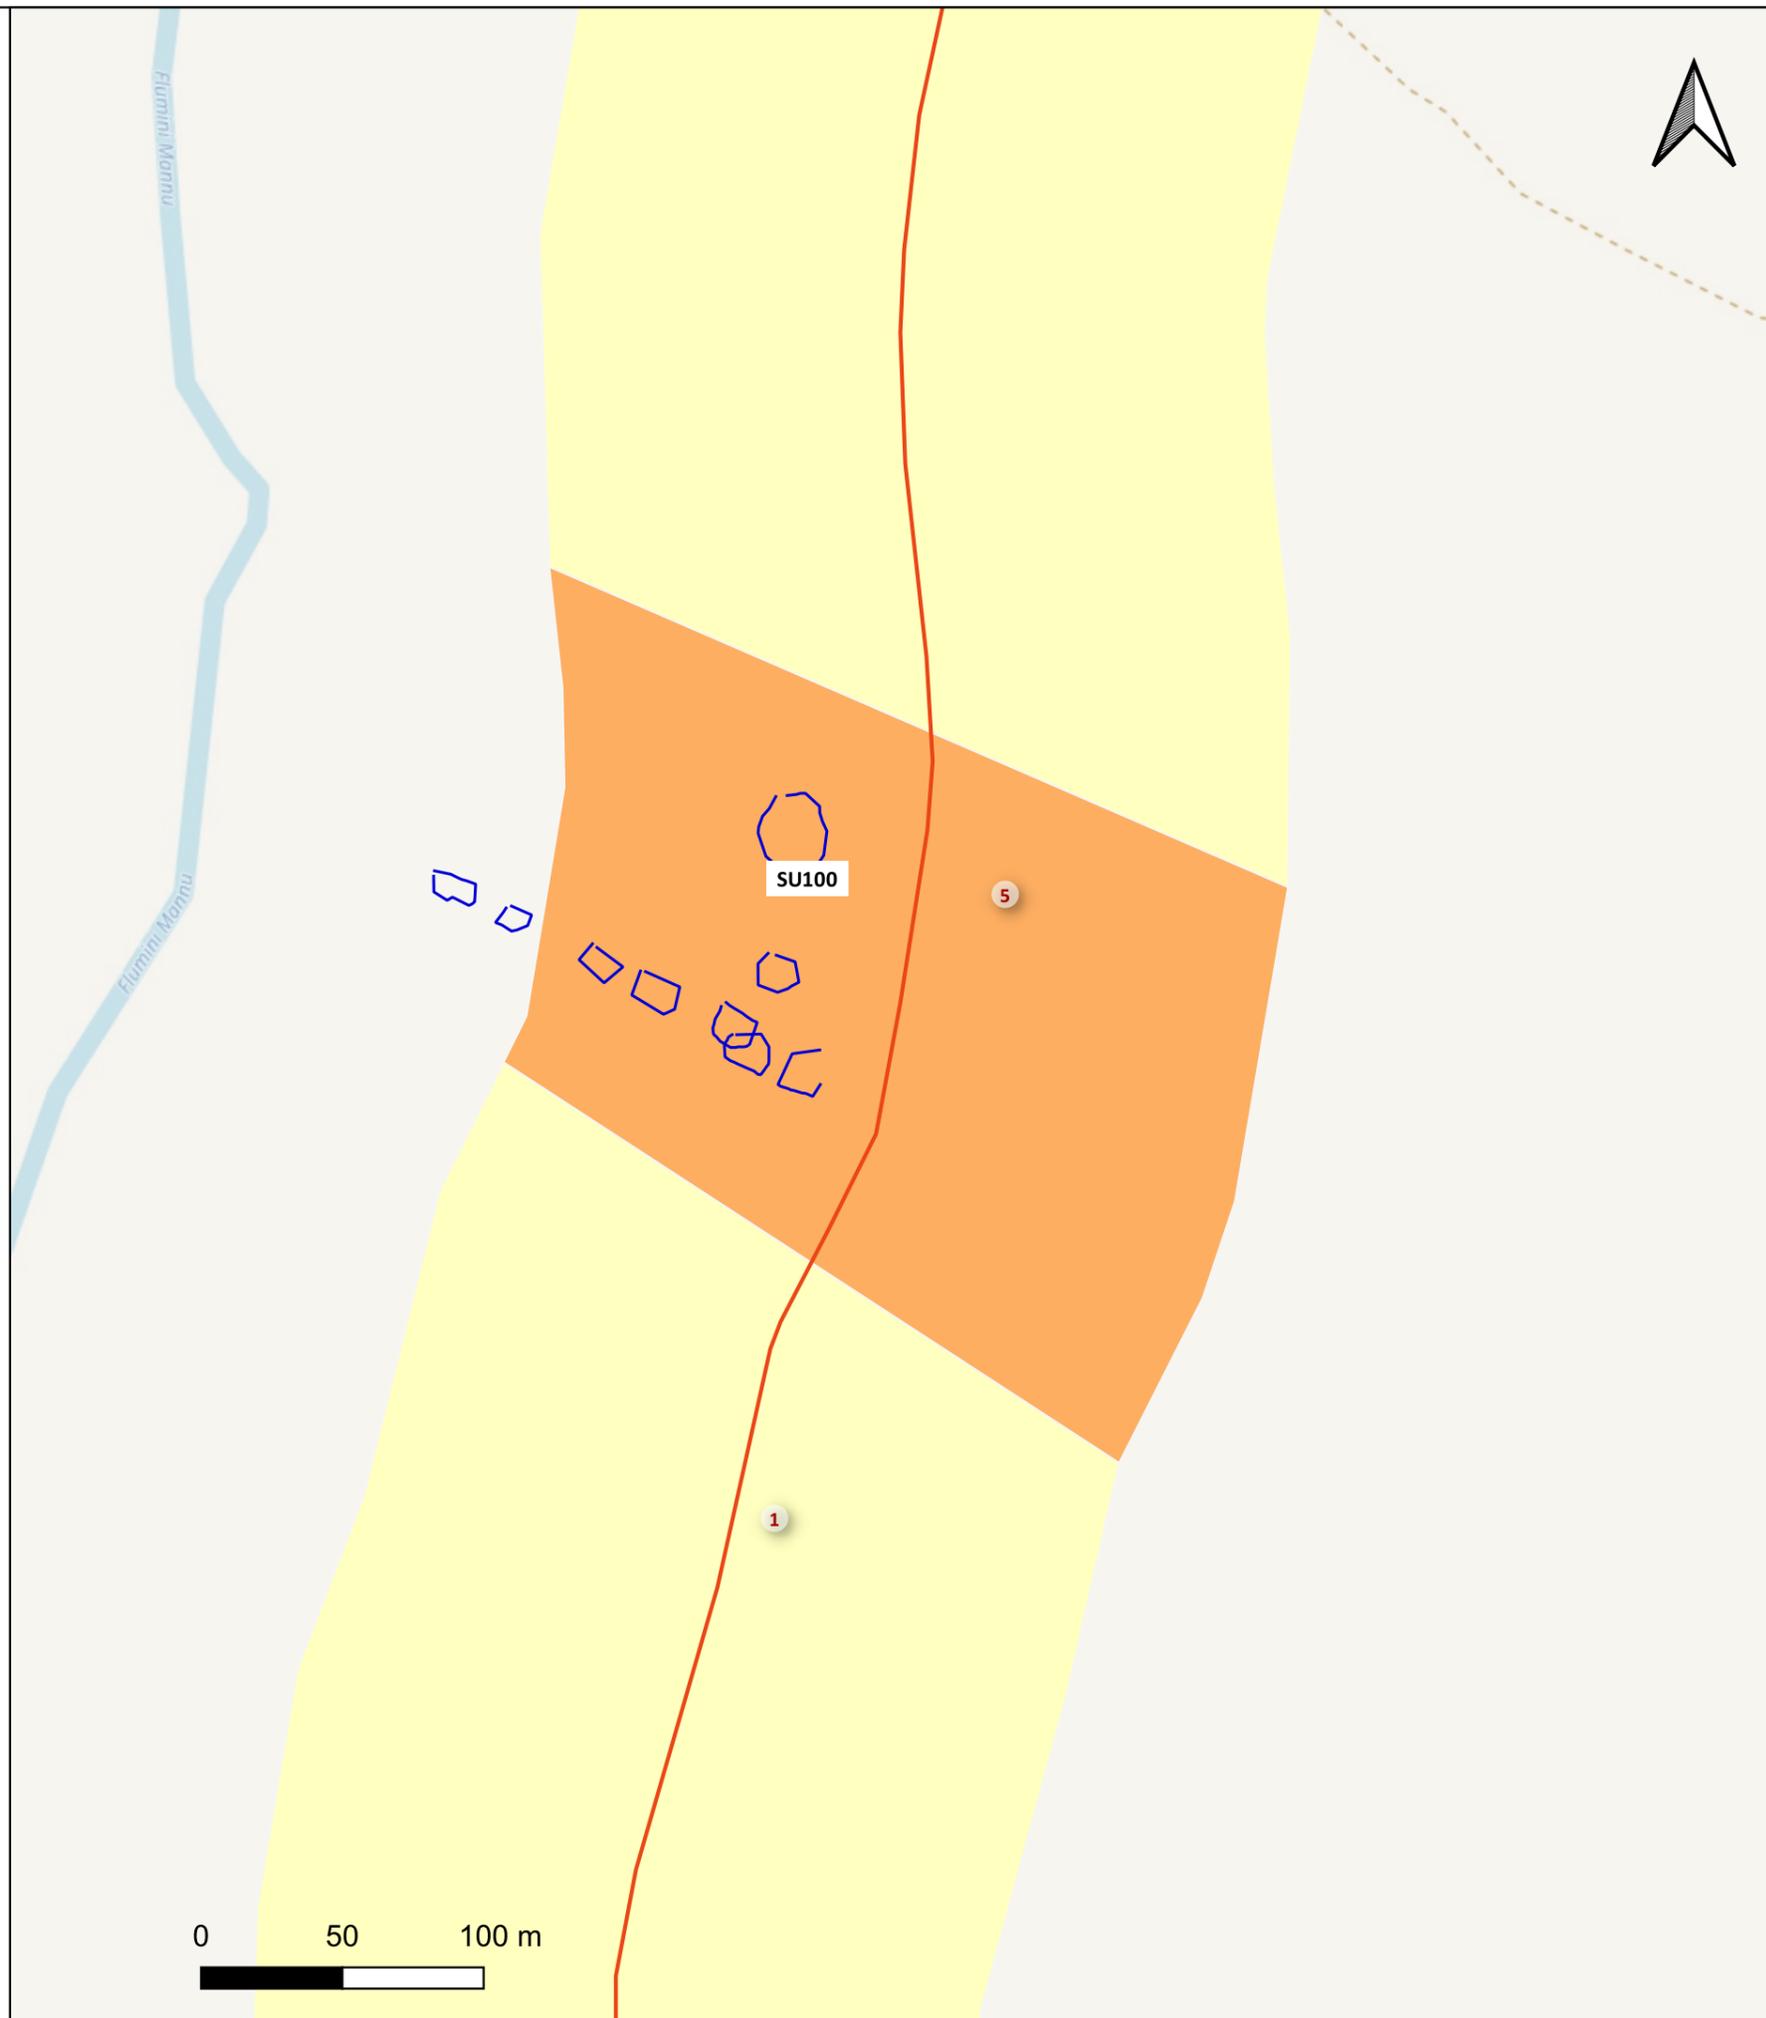
CARTA DEL RISCHIO - SABAP-CA_2022_00042-NST - area 6
rischio alto- affidabilità buona

In località Sa Corti Noa si individua (SA150) area Archeologica di Santa Mar a circa 125m dal cavidotto.

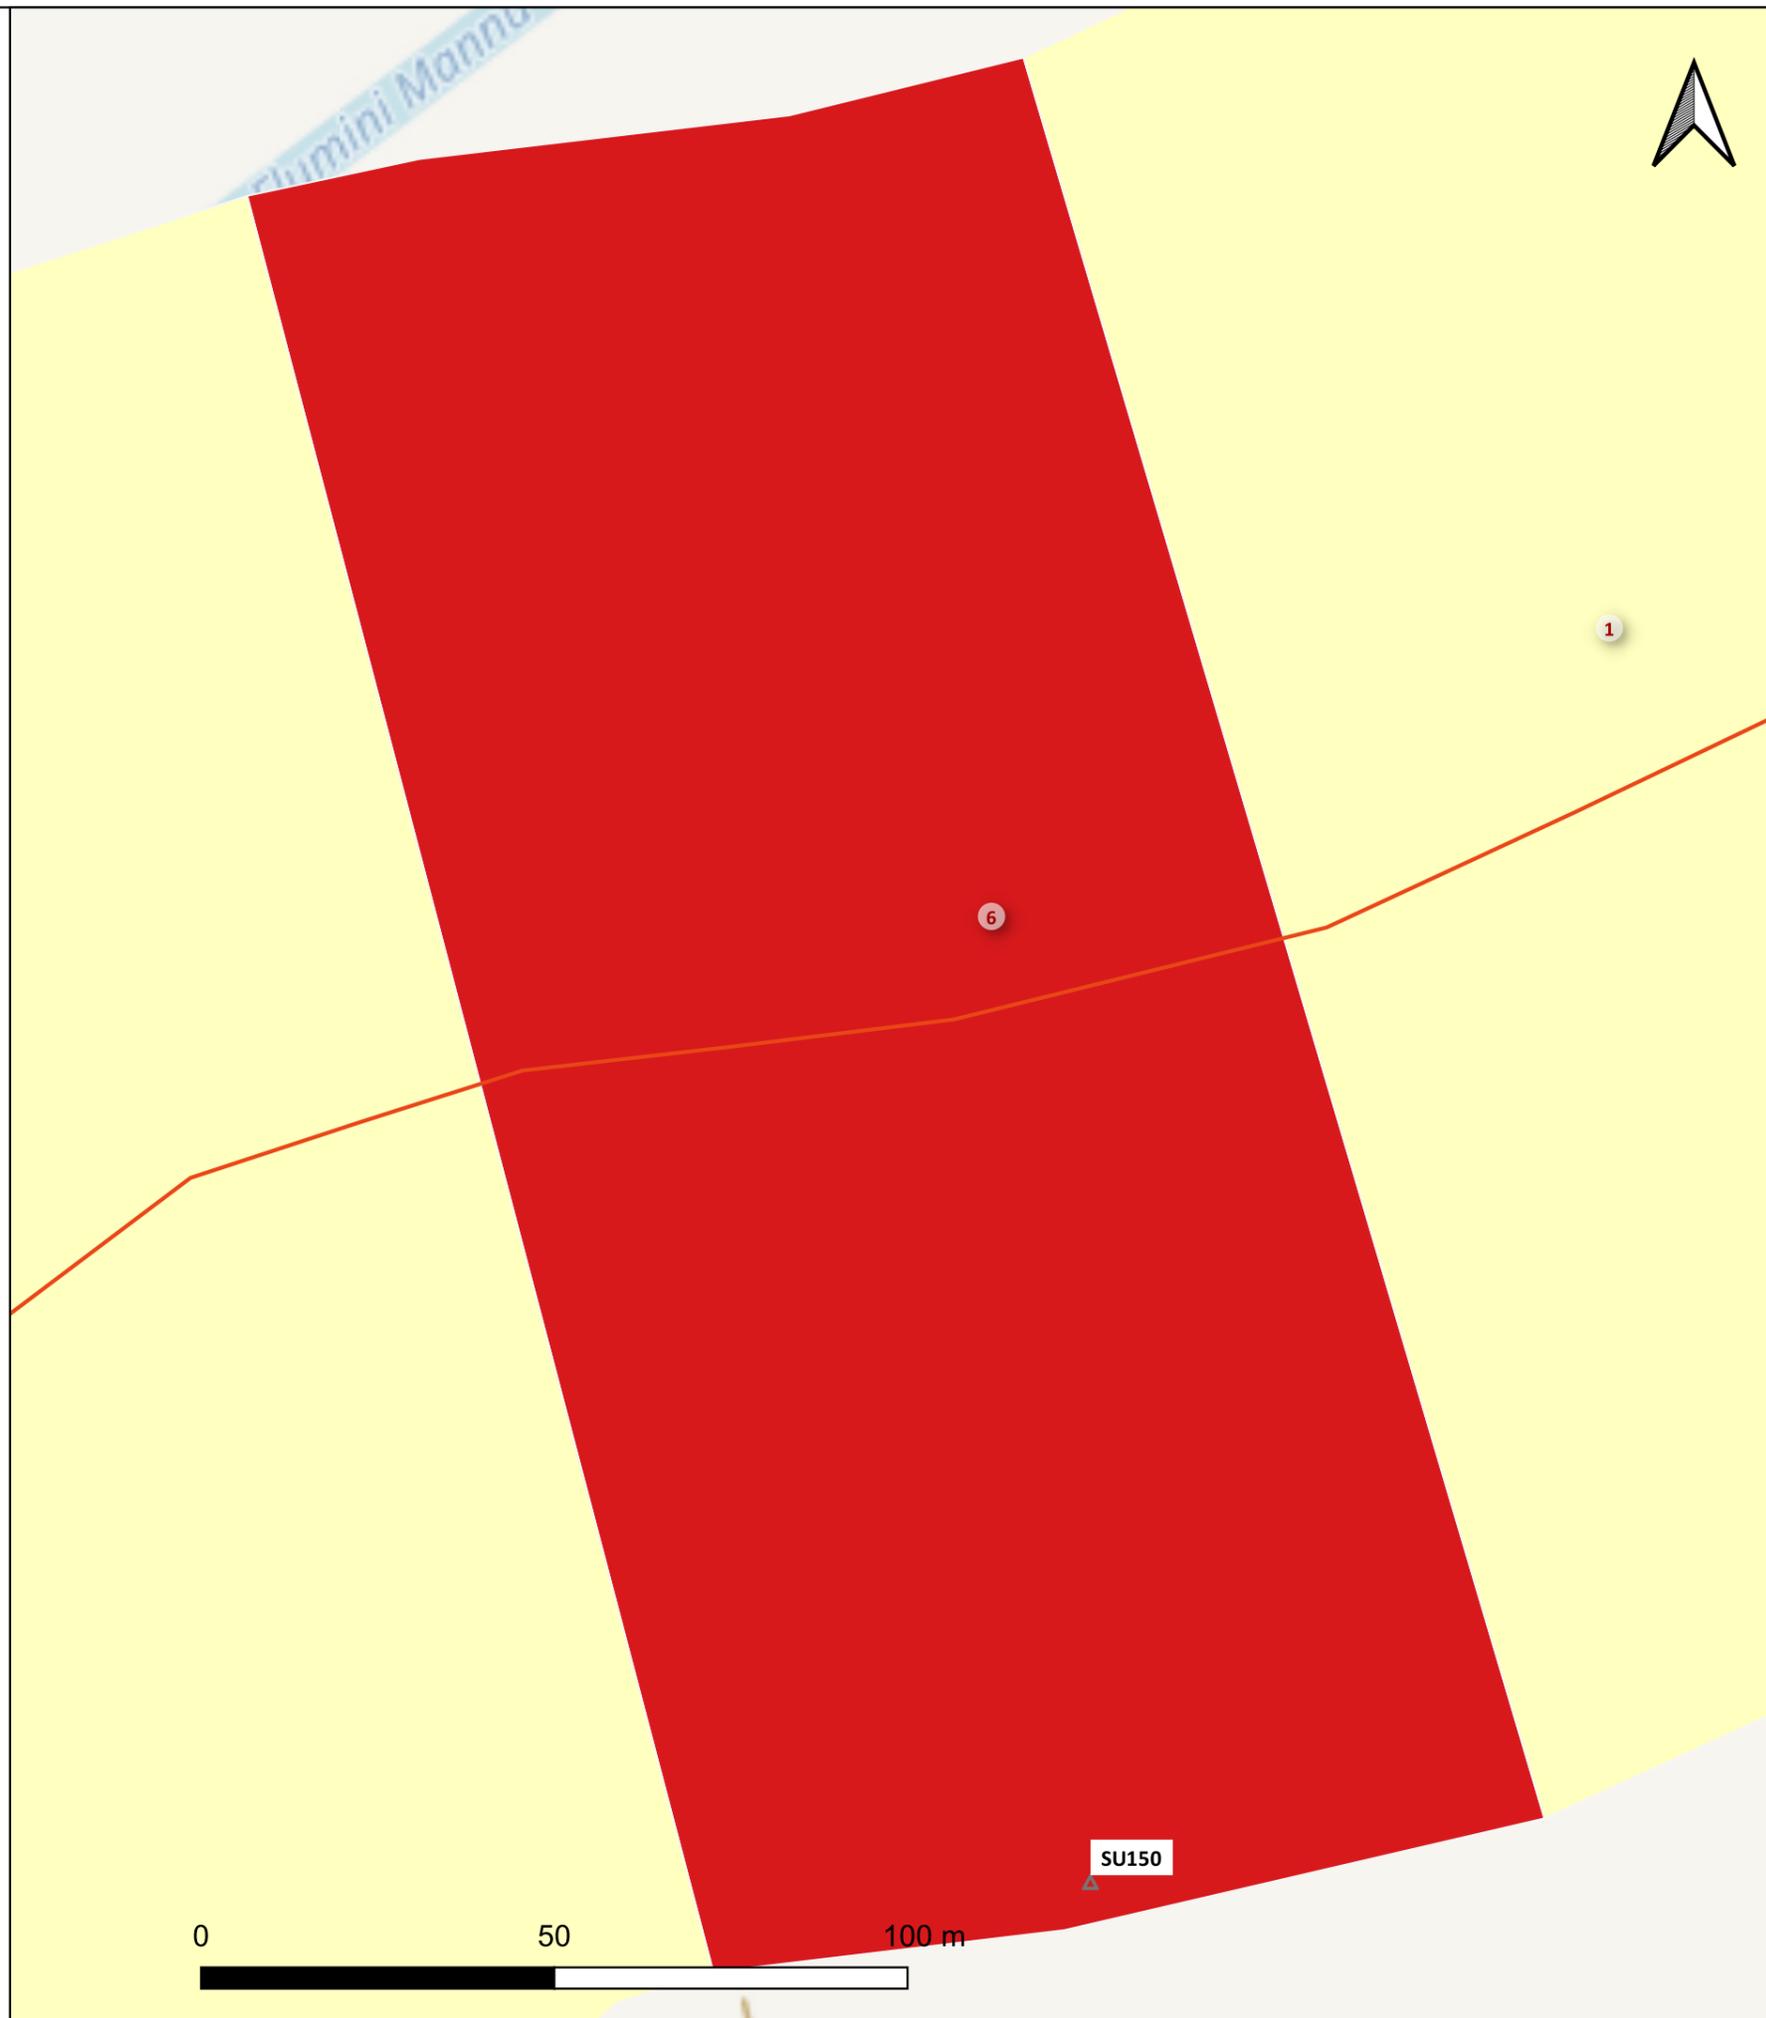
CARTA DEL RISCHIO - SABAP-CA_2022_00042-NST - area 7
rischio medio - affidabilità buona

Durante la ricognizione di superficie, in località Sa Frisa, si individua un'ampia di materiali riferibile ad una possibile villa rurale (SU140) che insiste sul cavidotto

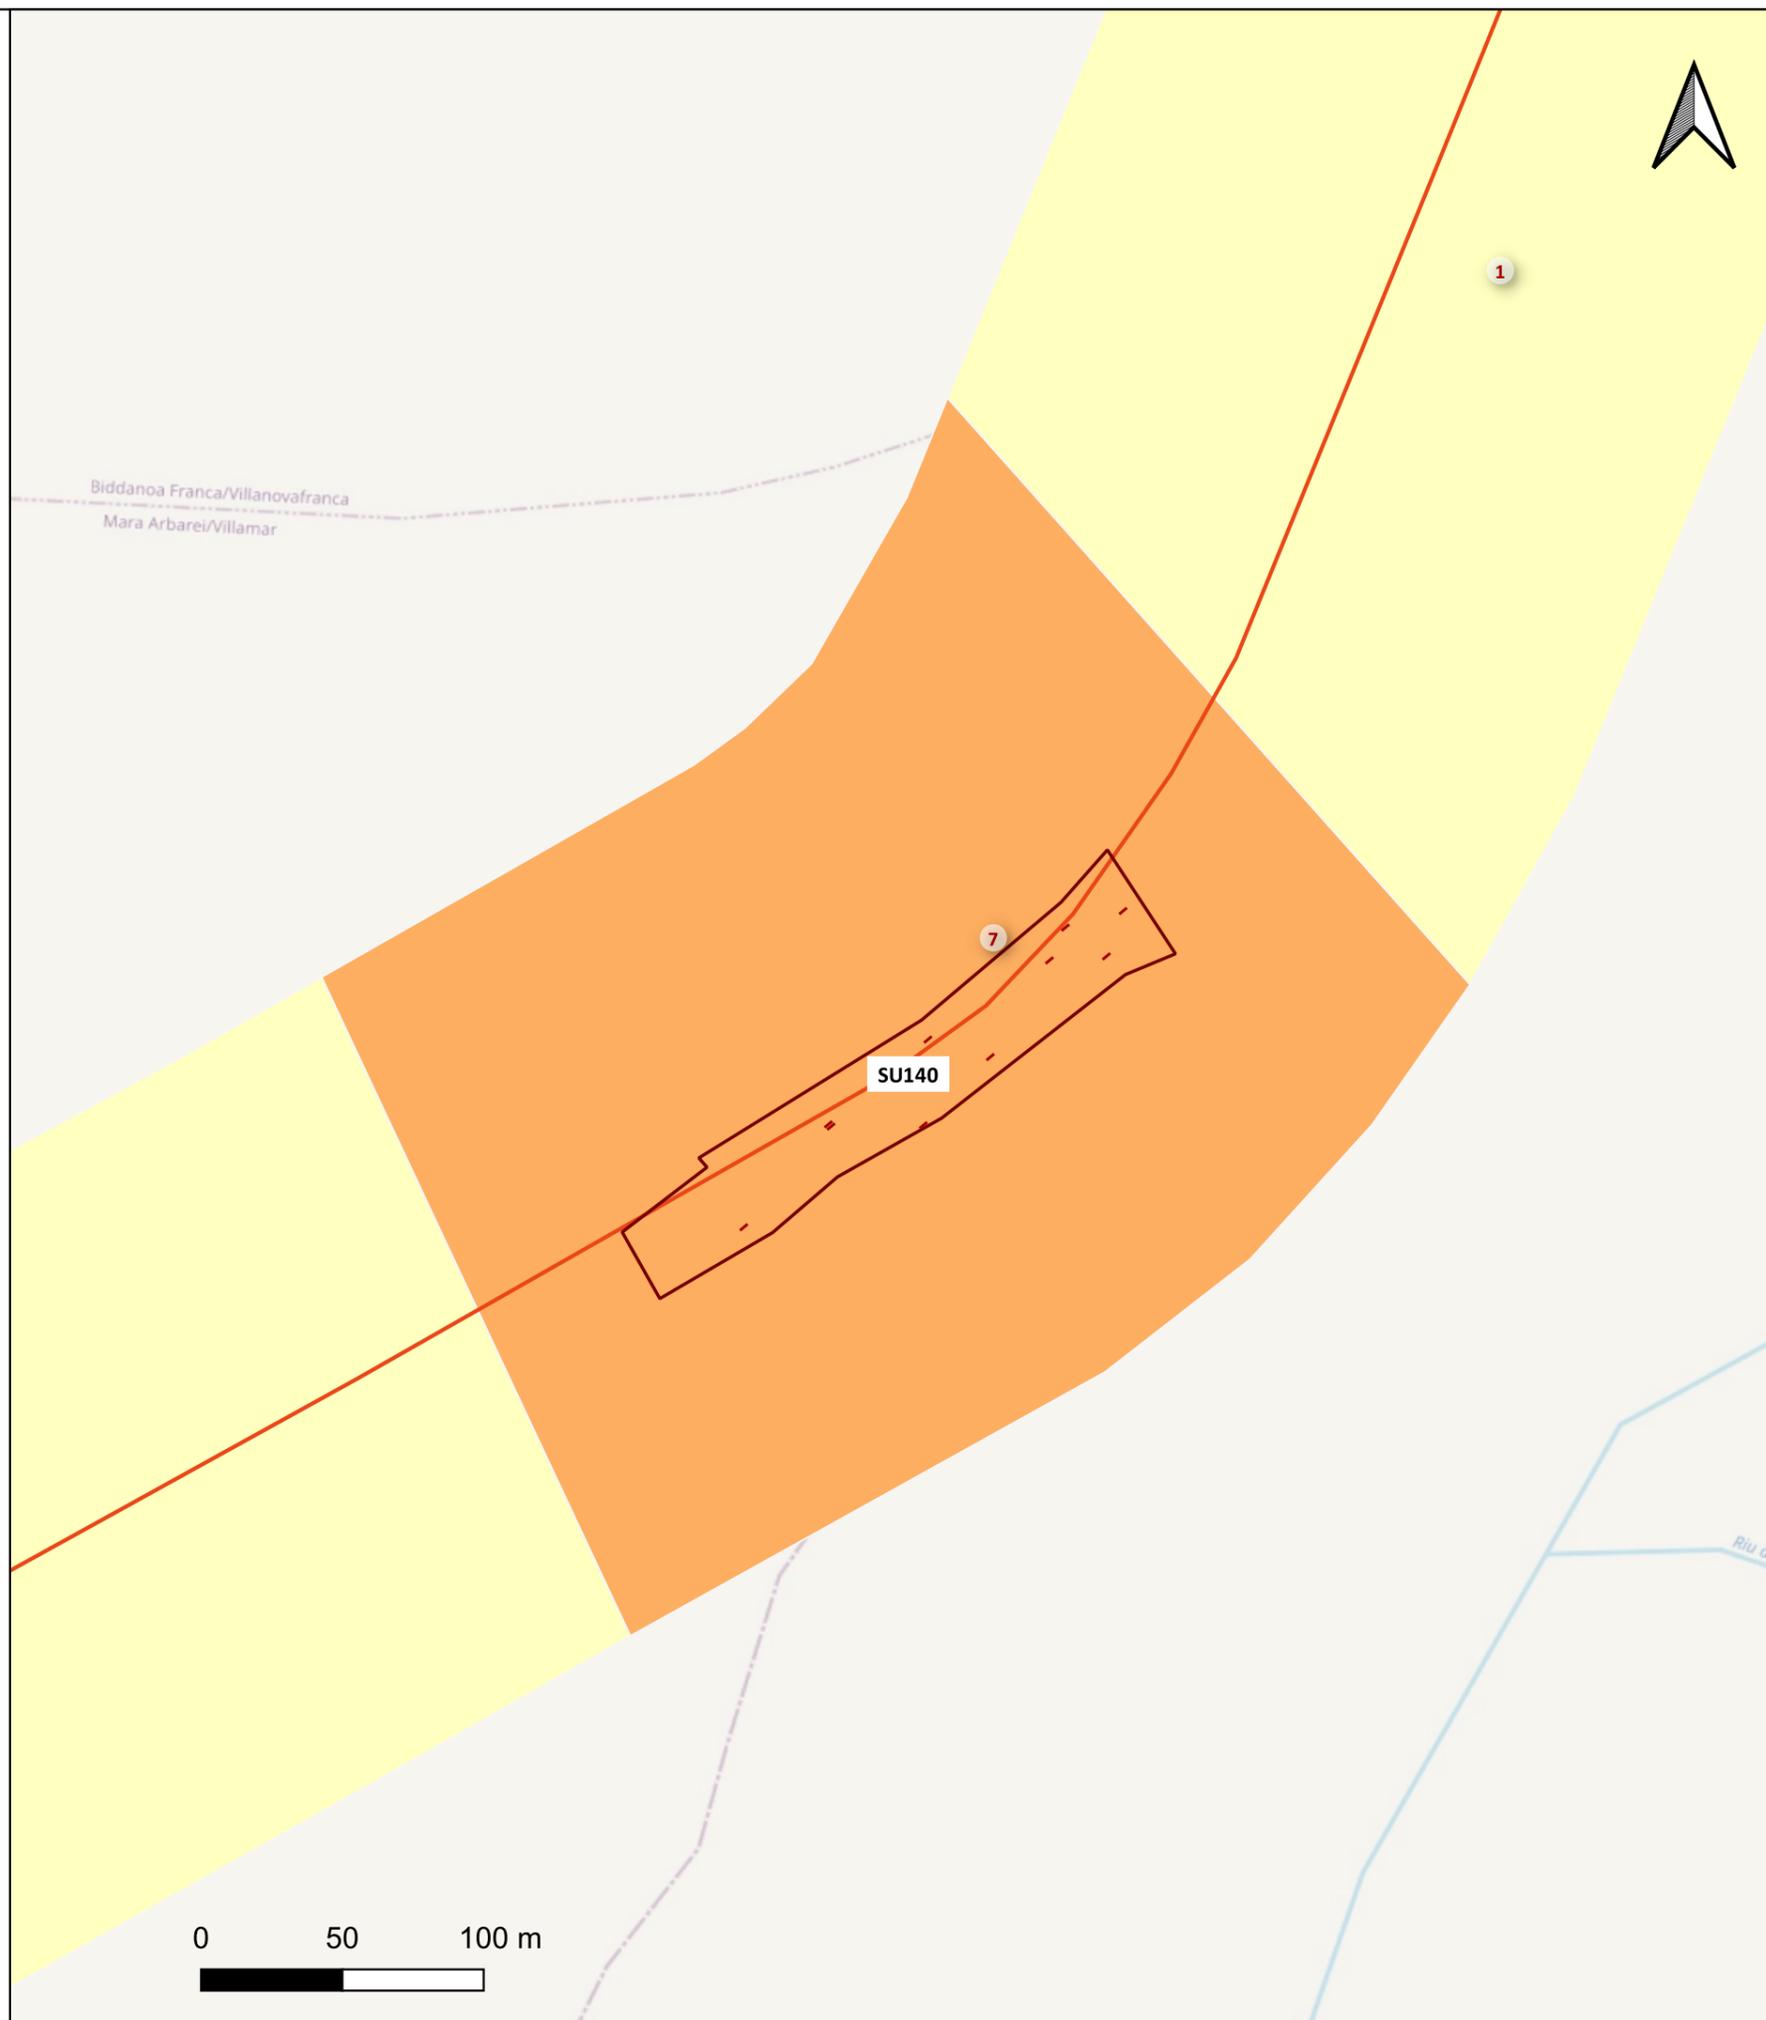
CARTA DEL RISCHIO - SABAP-CA_2022_00042-NST - area 8
rischio medio - affidabilità buona

All'altezza di località Sippiu, tramite fotointerpretazione, si individua (**SU101**) riferibile ad un rudere distante circa 20m dal tracciato.

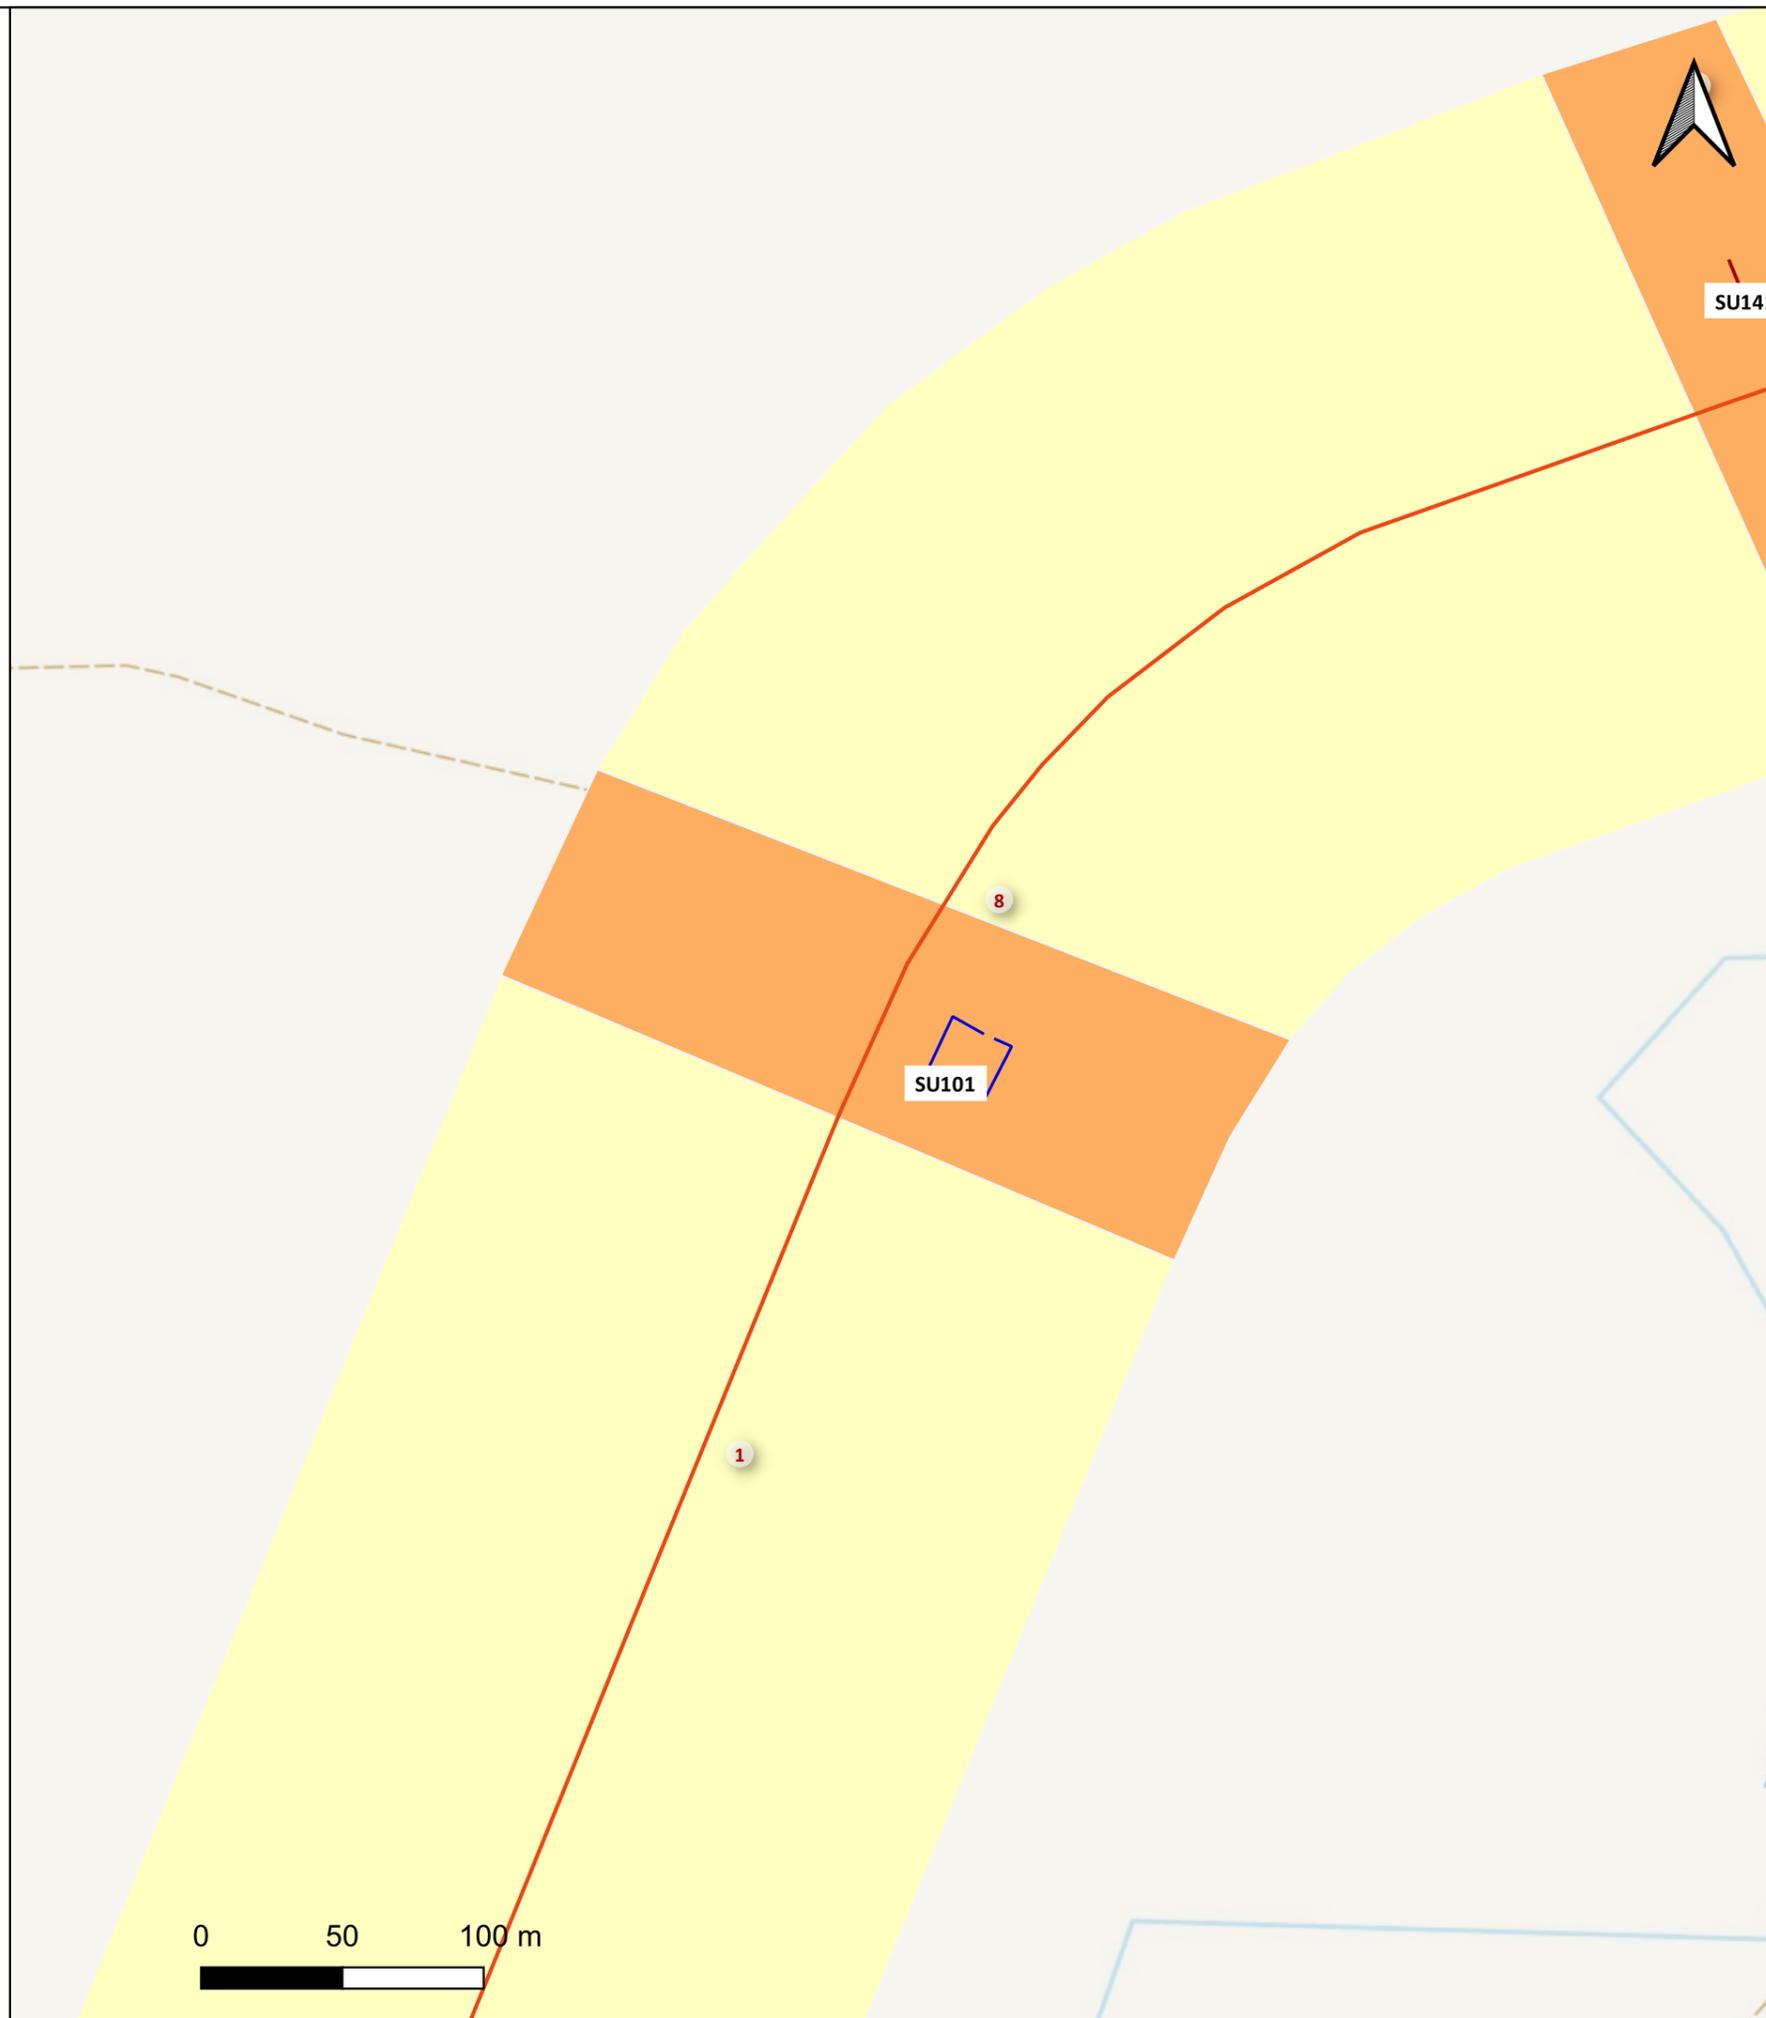
CARTA DEL RISCHIO - SABAP-CA_2022_00042-NST - area 9
rischio medio - affidabilità buona

In località Sippiu si individua (SU141), una muratura a secco che delimita due poderi a circa 30m dal tracciato.
(28/11/2018, Patrimonio Unesco)

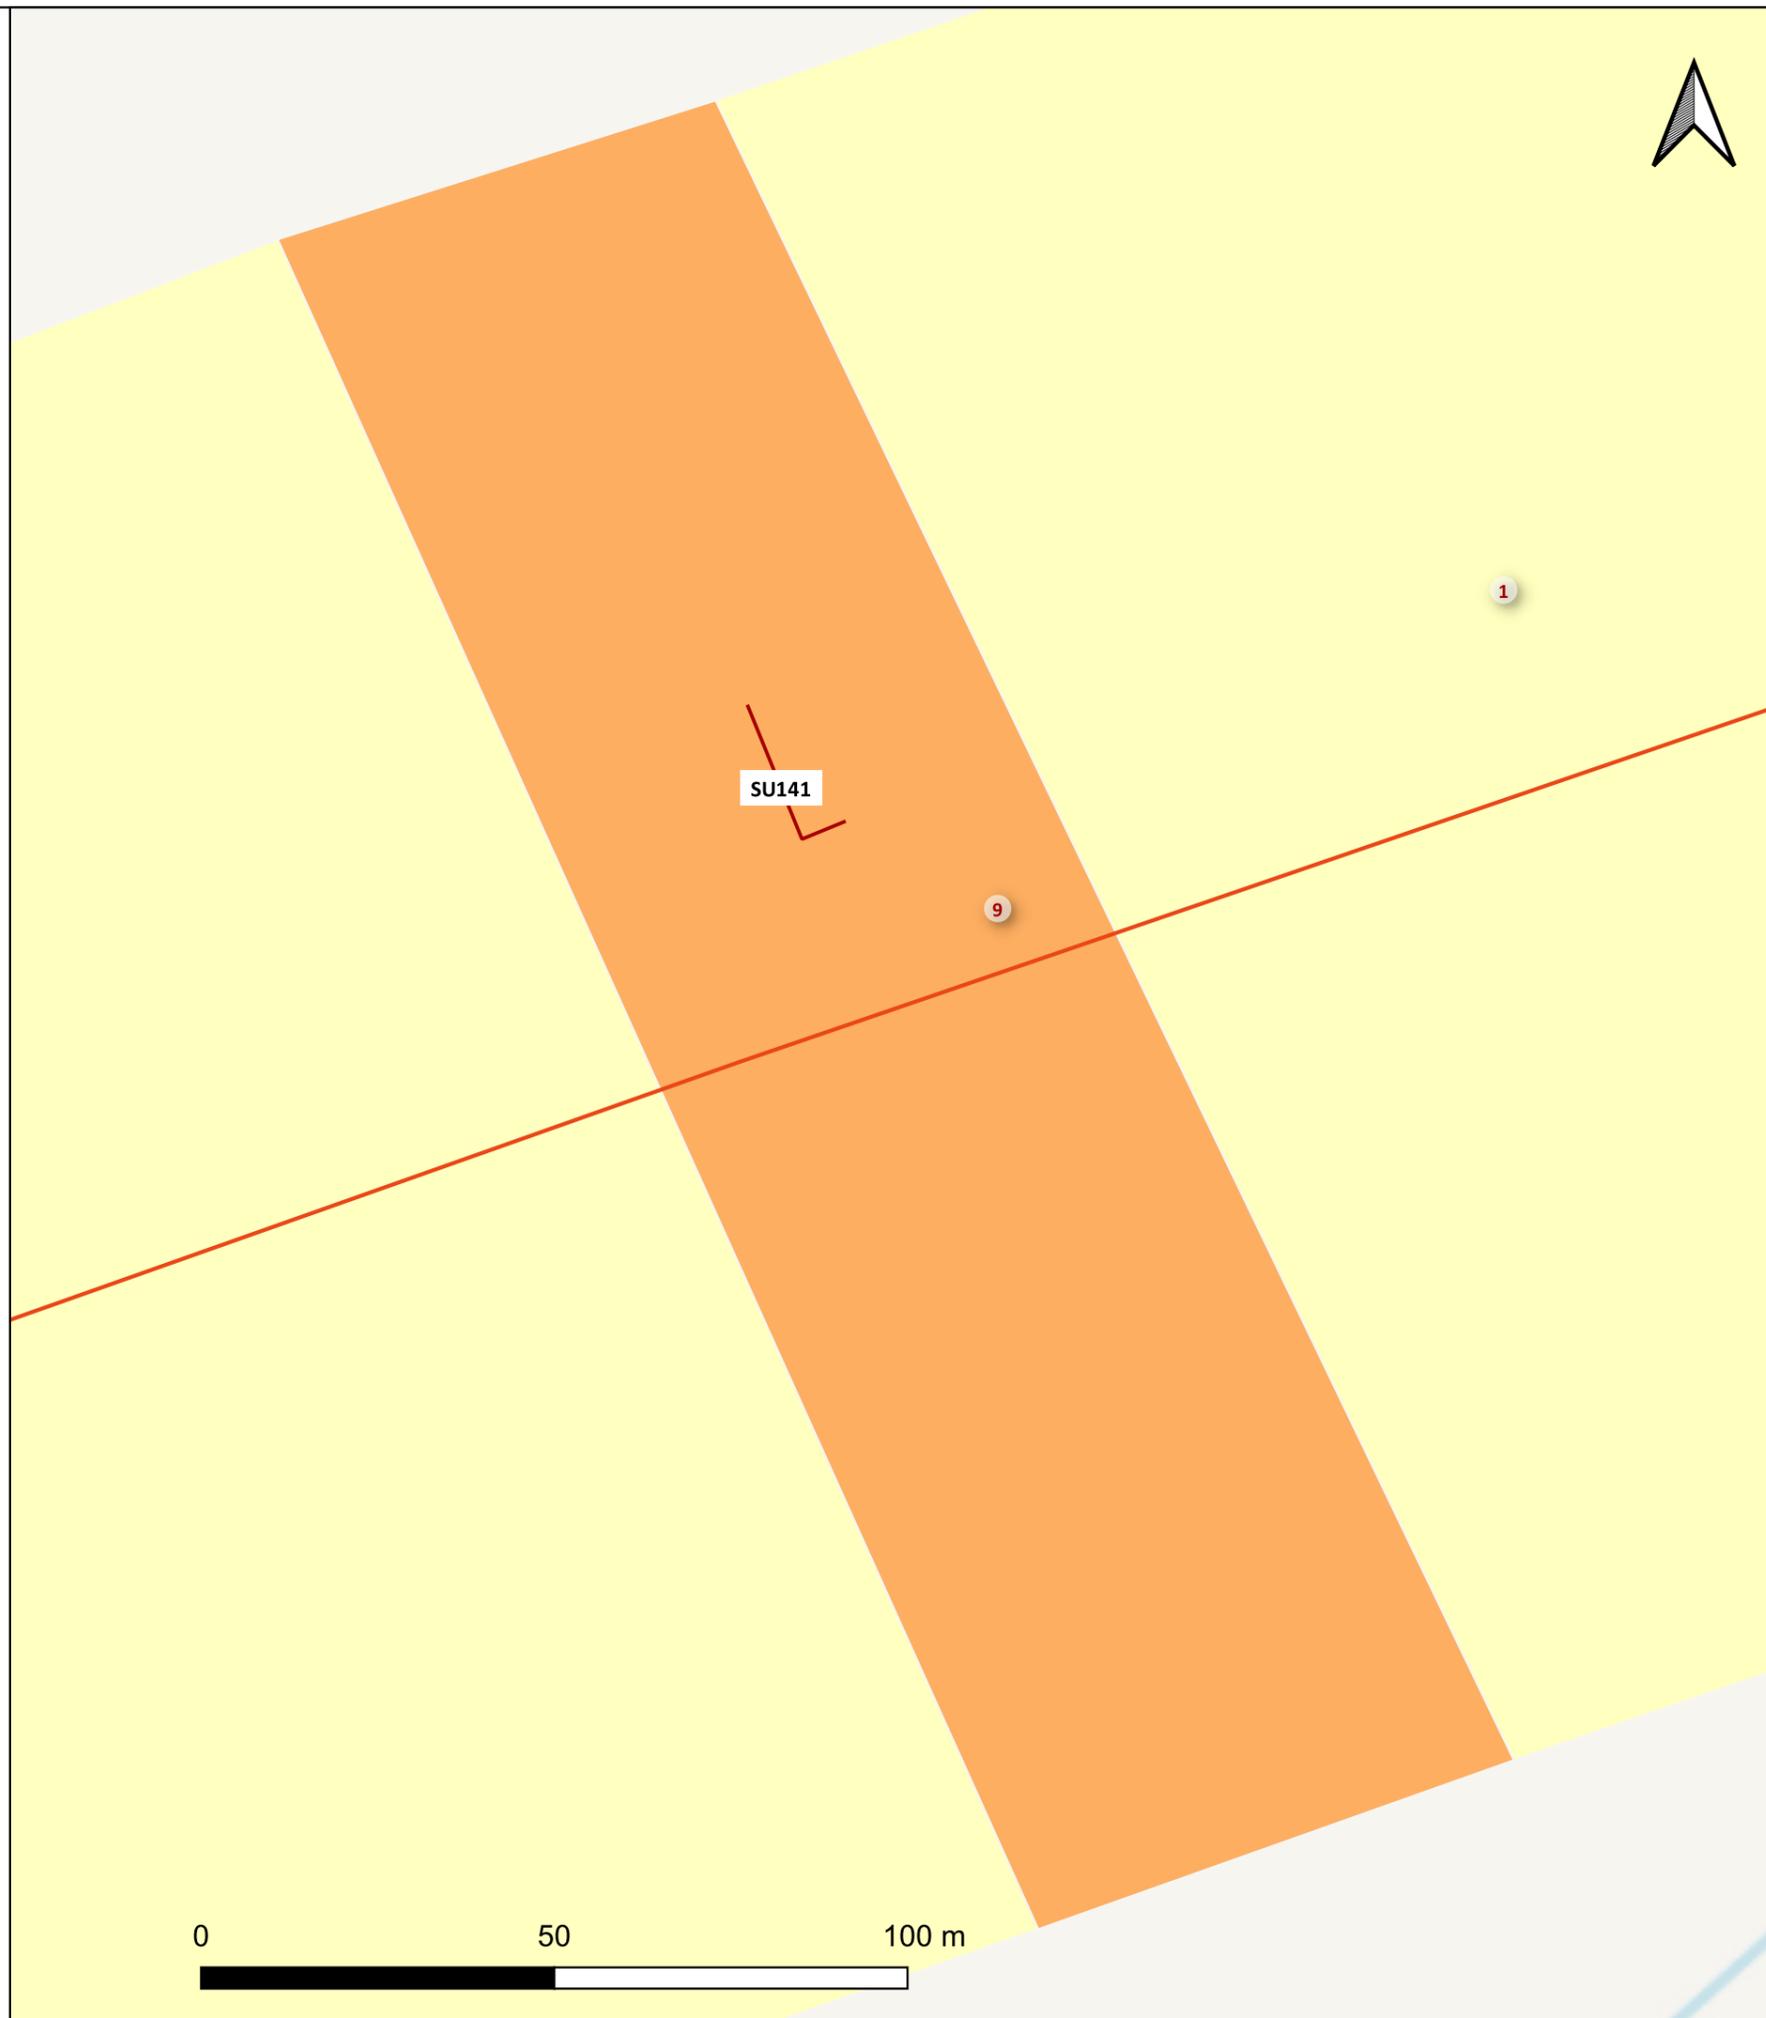
CARTA DEL RISCHIO - SABAP-CA_2022_00042-NST - area 10
rischio alto - affidabilità buona

A nord di località Sippiu si segnala la presenza di (SU50), Nuraghe de Lanessi, a circa 70m dal tracciato e (SU90) un villaggio medievale a 186m.

TAV.B - Norme di attuazione del PUC di Gesico: Per tutti gli interventi, di trasformazione o edificazione, ricadenti entro il raggio di 200 metri dai siti indicati nelle Tav.4.1 e Tav.4.2 del P.U.C. la concessione edilizia è subordinata all'ottenimento del nulla-osta della Soprintendenza Archeologica ai sensi della L.1089/1939.

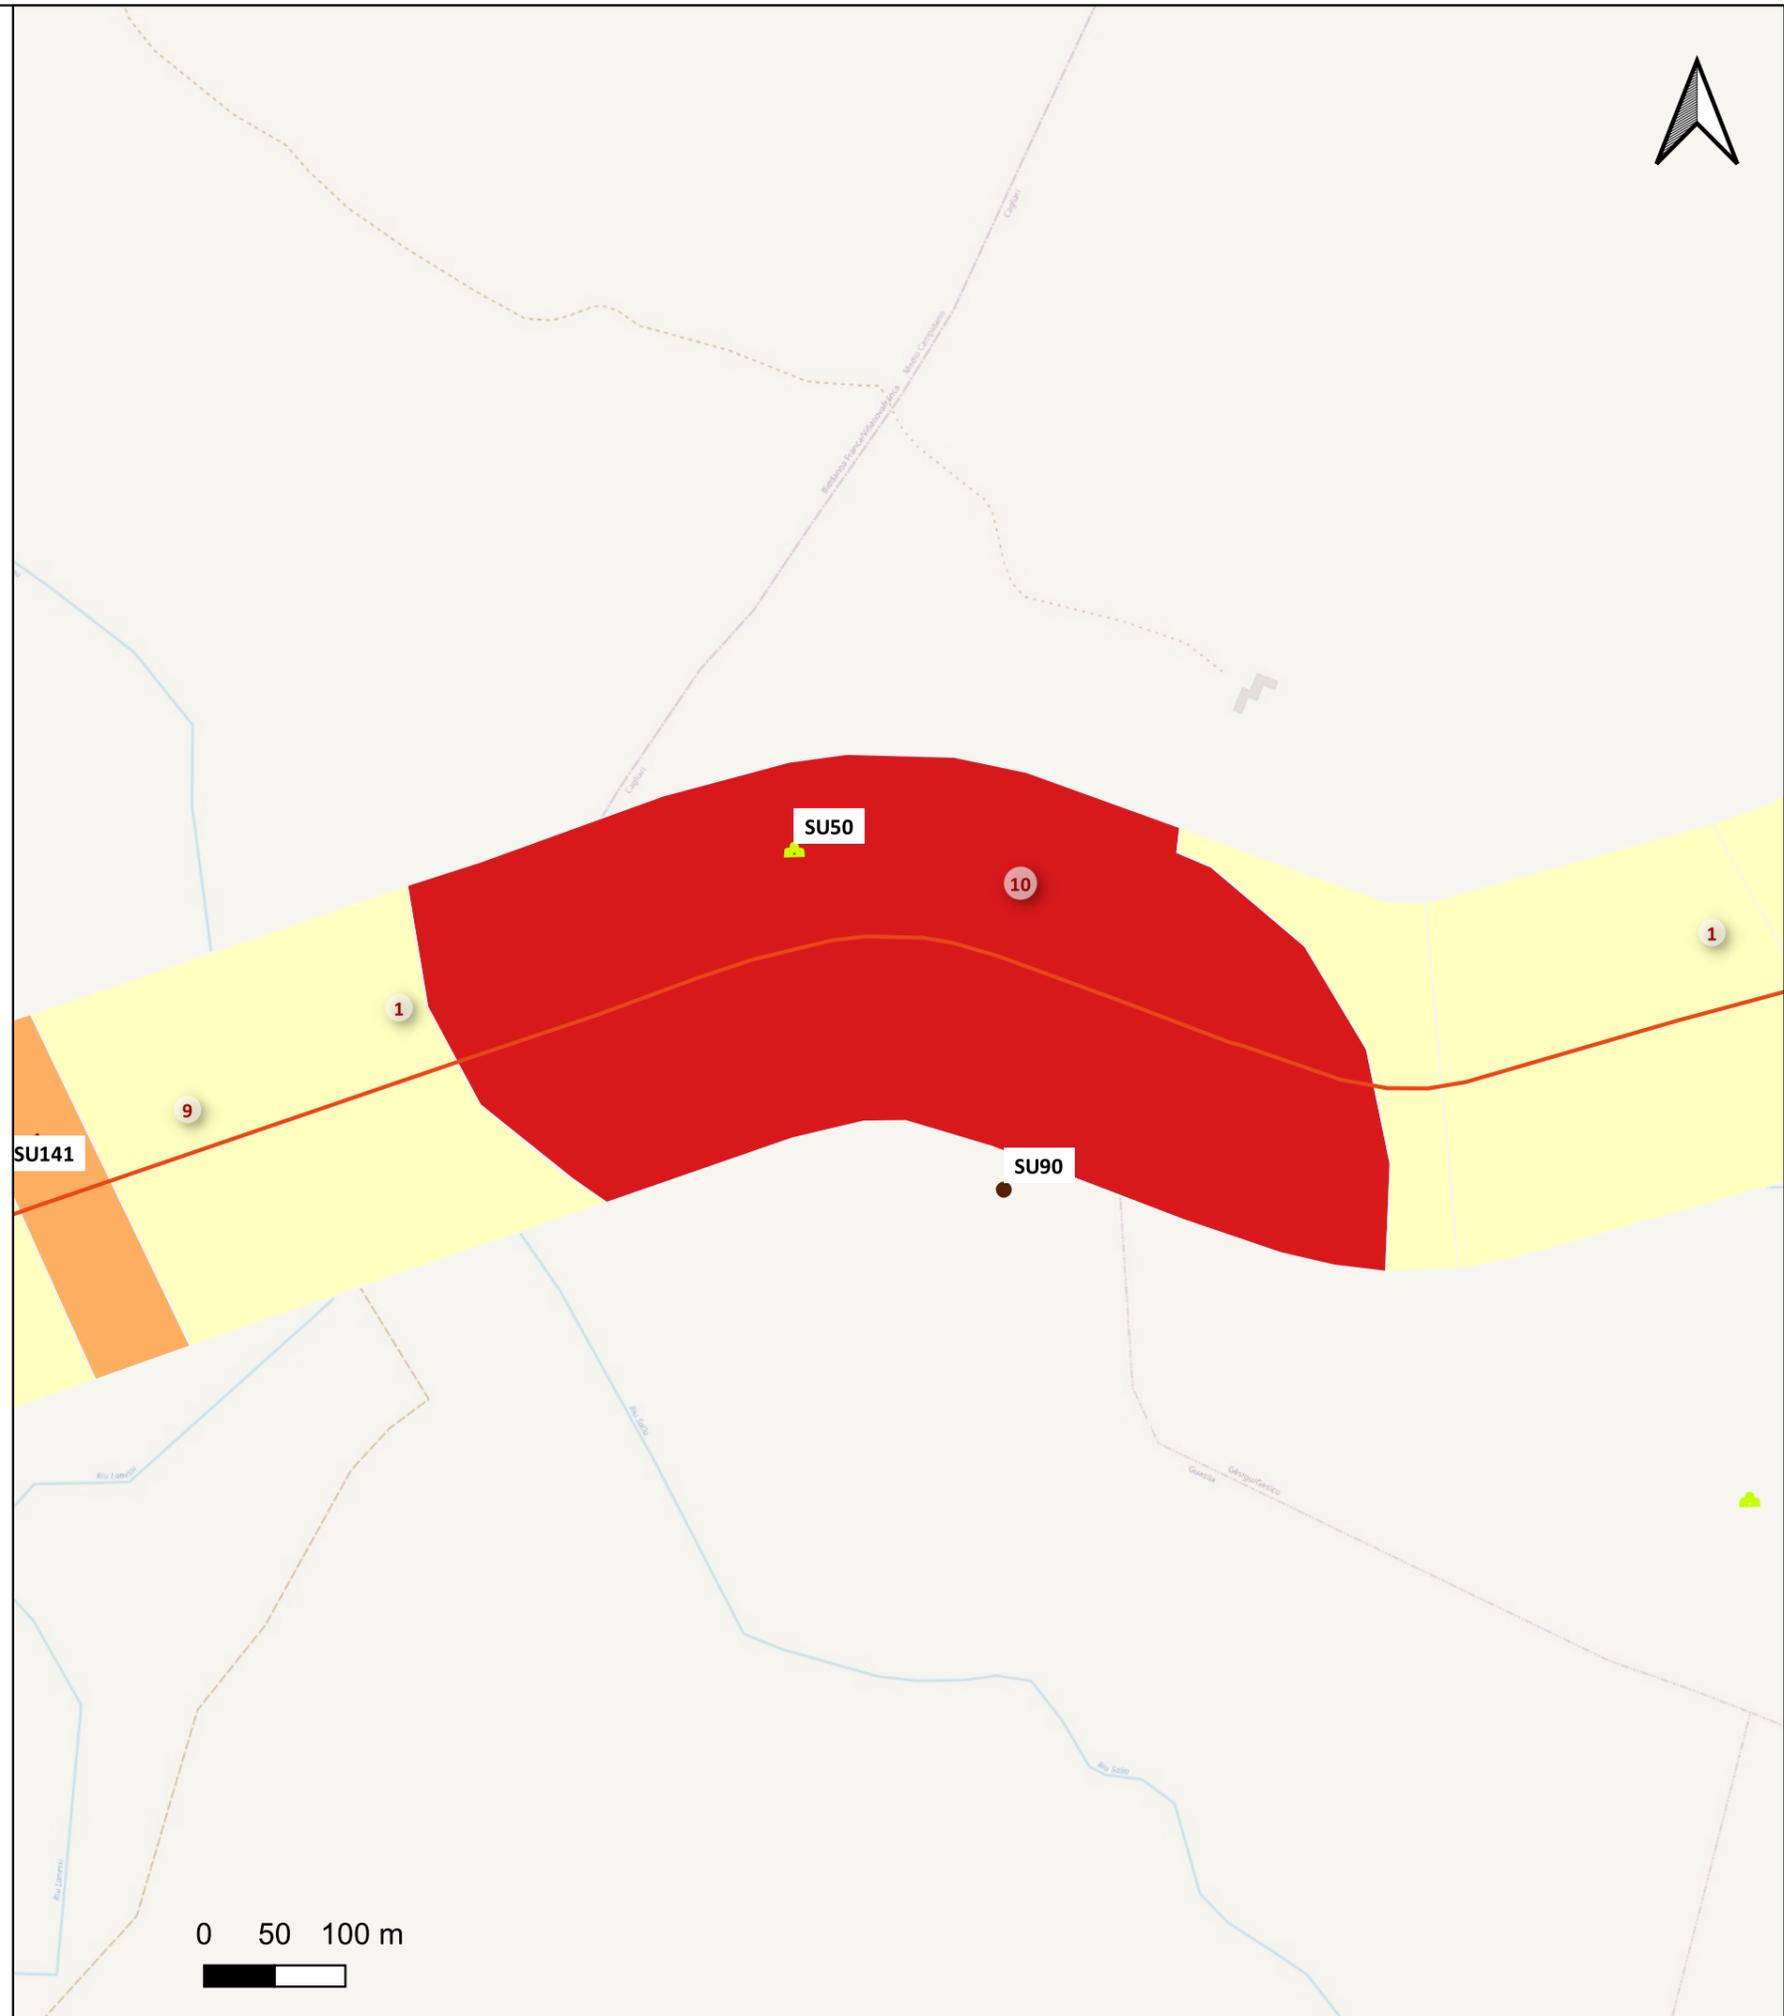
CARTA DEL RISCHIO - SABAP-CA_2022_00042-NST - area 11
rischio medio- affidabilità buona

In località Sa Grutta si individuano i resti di un villaggio e santuario (SU89) a circa 17m dal tracciato.

TAV.B - Norme di attuazione del PUC di Gesico: Per tutti gli interventi, di trasformazione o edificazione, ricadenti entro il raggio di 200 metri dai siti indicati nelle Tav.4.1 e Tav.4.2 del P.U.C. la concessione edilizia è subordinata all'ottenimento del nulla-osta della Soprintendenza Archeologica ai sensi della L.1089/1939.
