PROGETTO	PROGETTO DEFINITIVO PER LA REALIZZAZIONE DI UN PARCO EOLICO DENOMINATO "PLANU SERRANTIS" COMPOSTO DA 9 EROGENERATORI DA 6,6 MW, PER UNA POTENZA COMPLESSIVA DI 59,4 MW SITO NEI COMUNI DI SELEGAS, GESICO E MANDAS (SU), CON OPERE DI CONNESSIONE NEI COMUNI DI GUASILA, VILLANOVAFRANCA, VILLAMAR, FURTEI, SANLURI (SU)
----------	---

ELABORATO	Titolo: VRD - Carta_Rischio	Tav./Doc.: Tav: ARC-04
-----------	---	---

CARTA DEL RISCHIO - SABAP-CA_2022_00042-NST

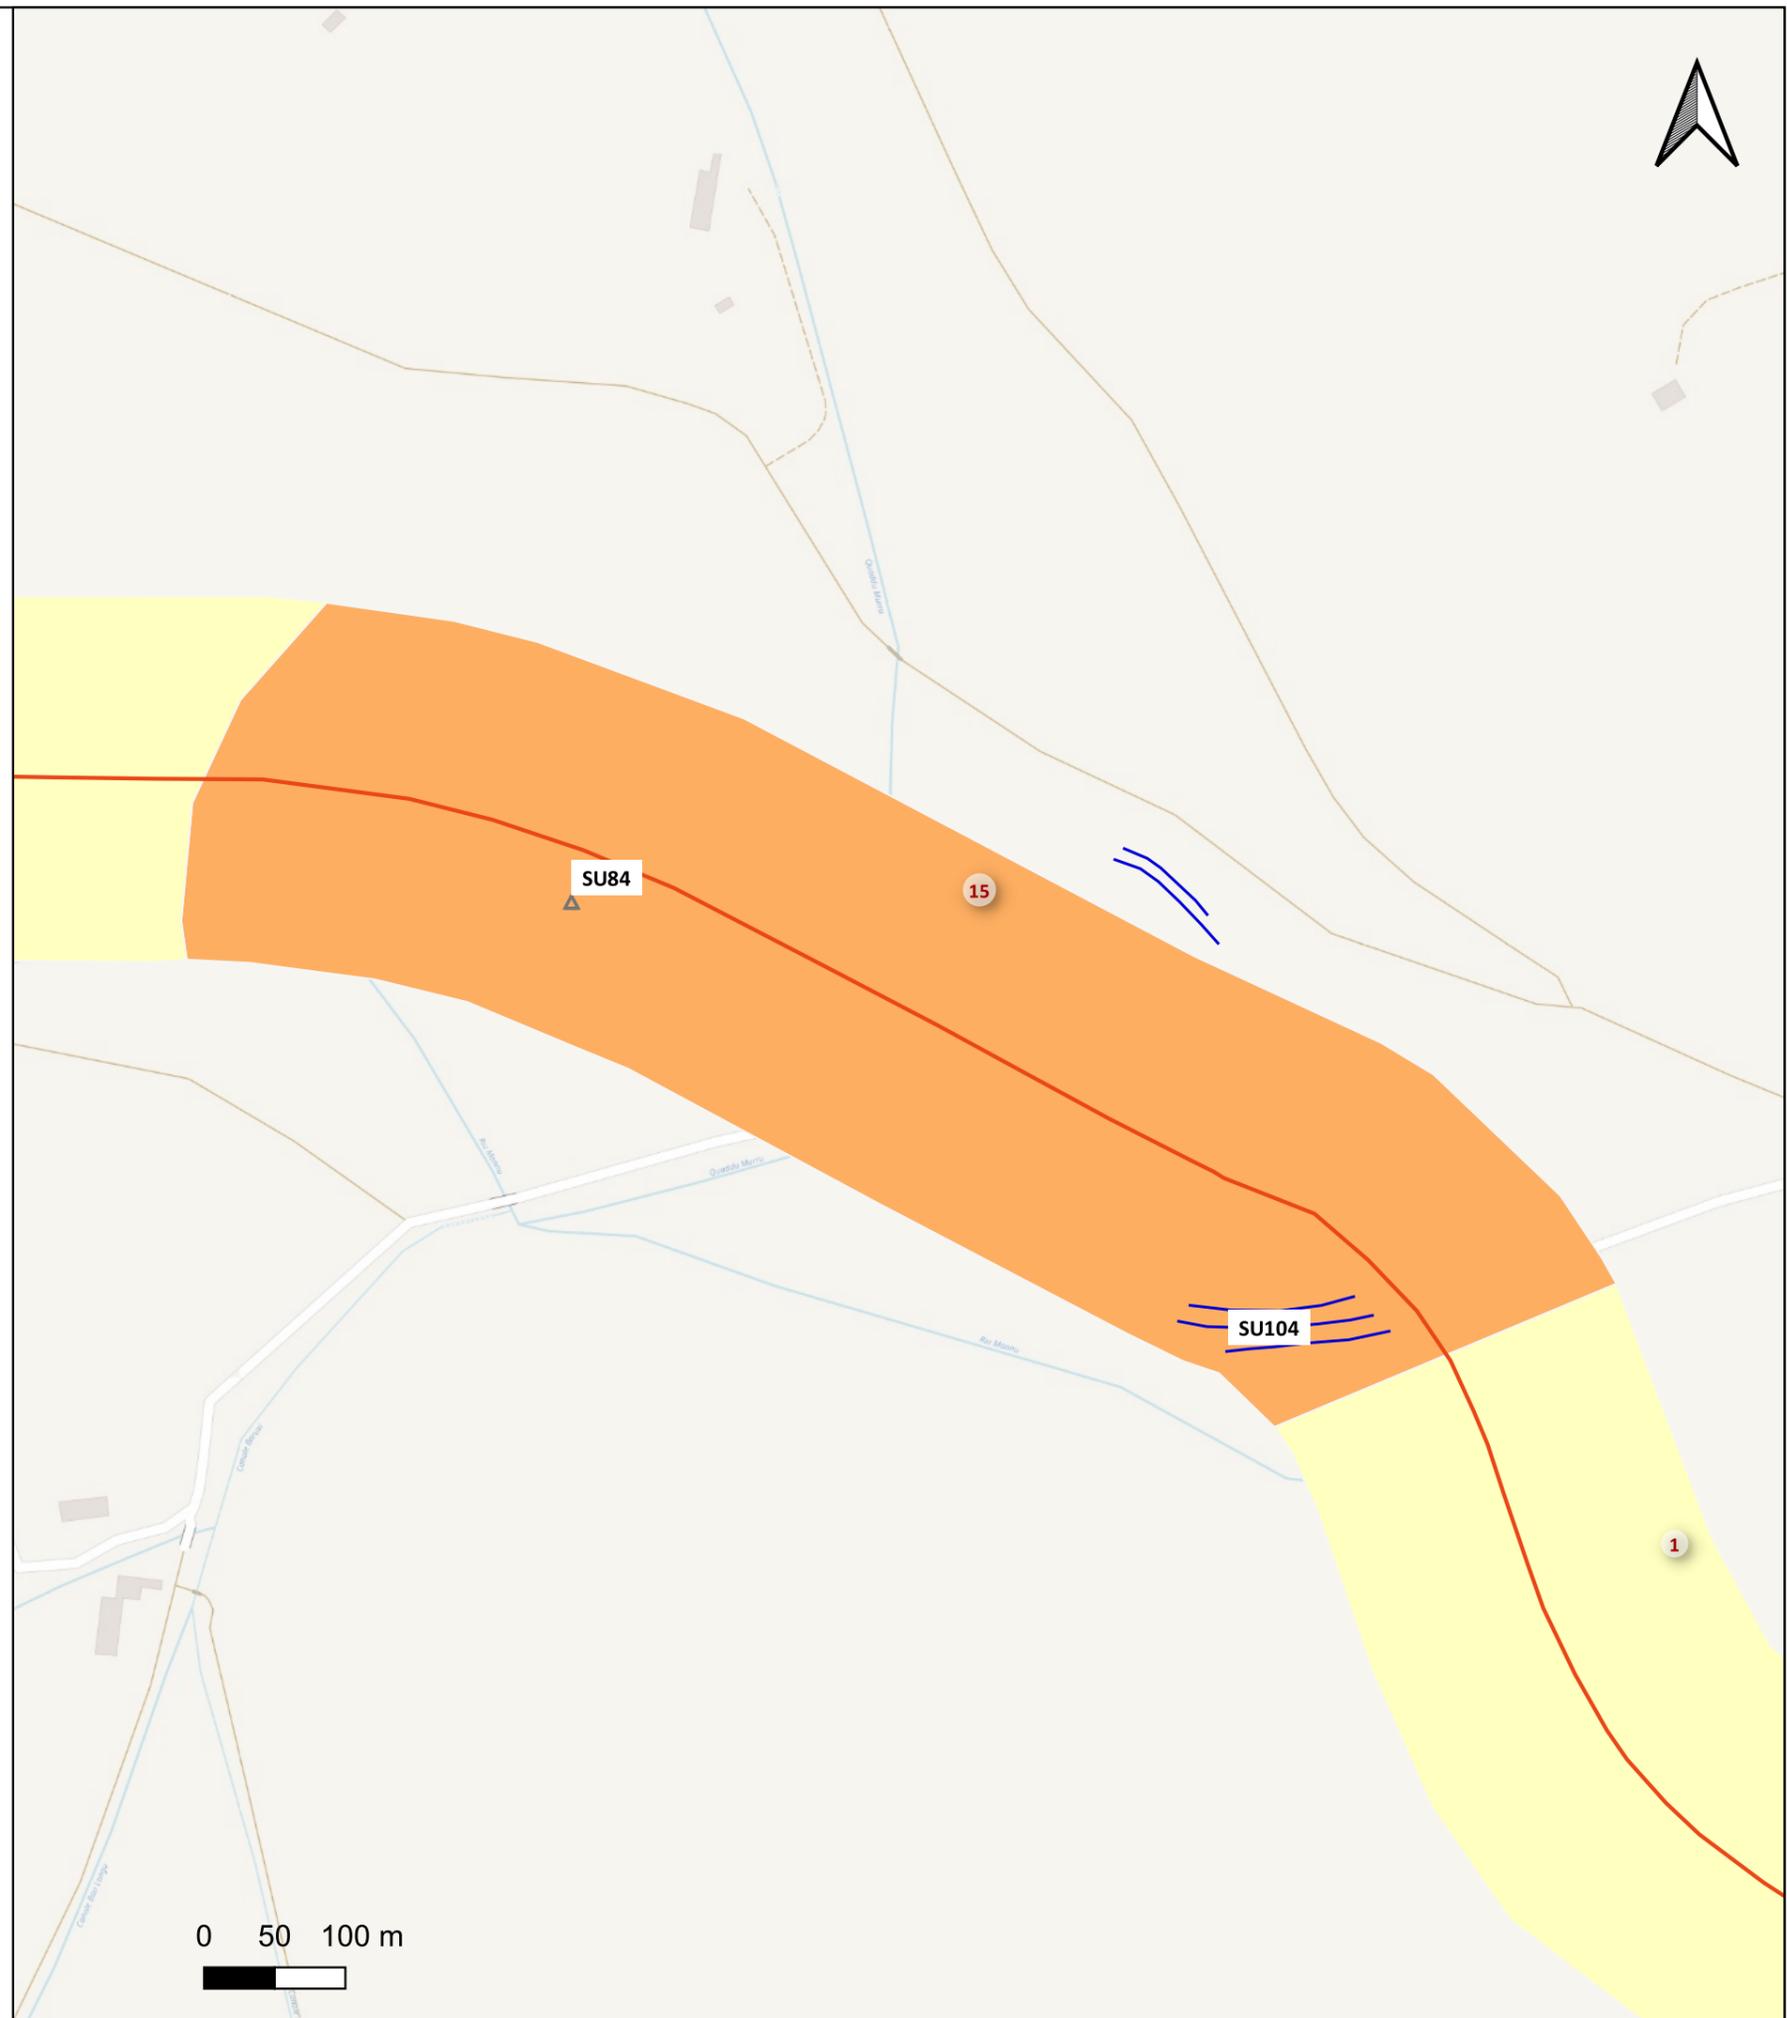
**CARTA DEL RISCHIO - SABAP-CA_2022_00042-NST - area 16
rischio medio - affidabilità buona**

In località Cosa Noedda si segnalano tre gruppi di anomalie (SU106-107-108).

SU106, riferibile a fossati (?), dista circa 100m dal cavidotto.
SU107, a circa 15m dal tracciato, interpretabile come limiti o canalizzazioni (?).
Medesima interpretazione ha SU108, distante circa 60m dalle opere.

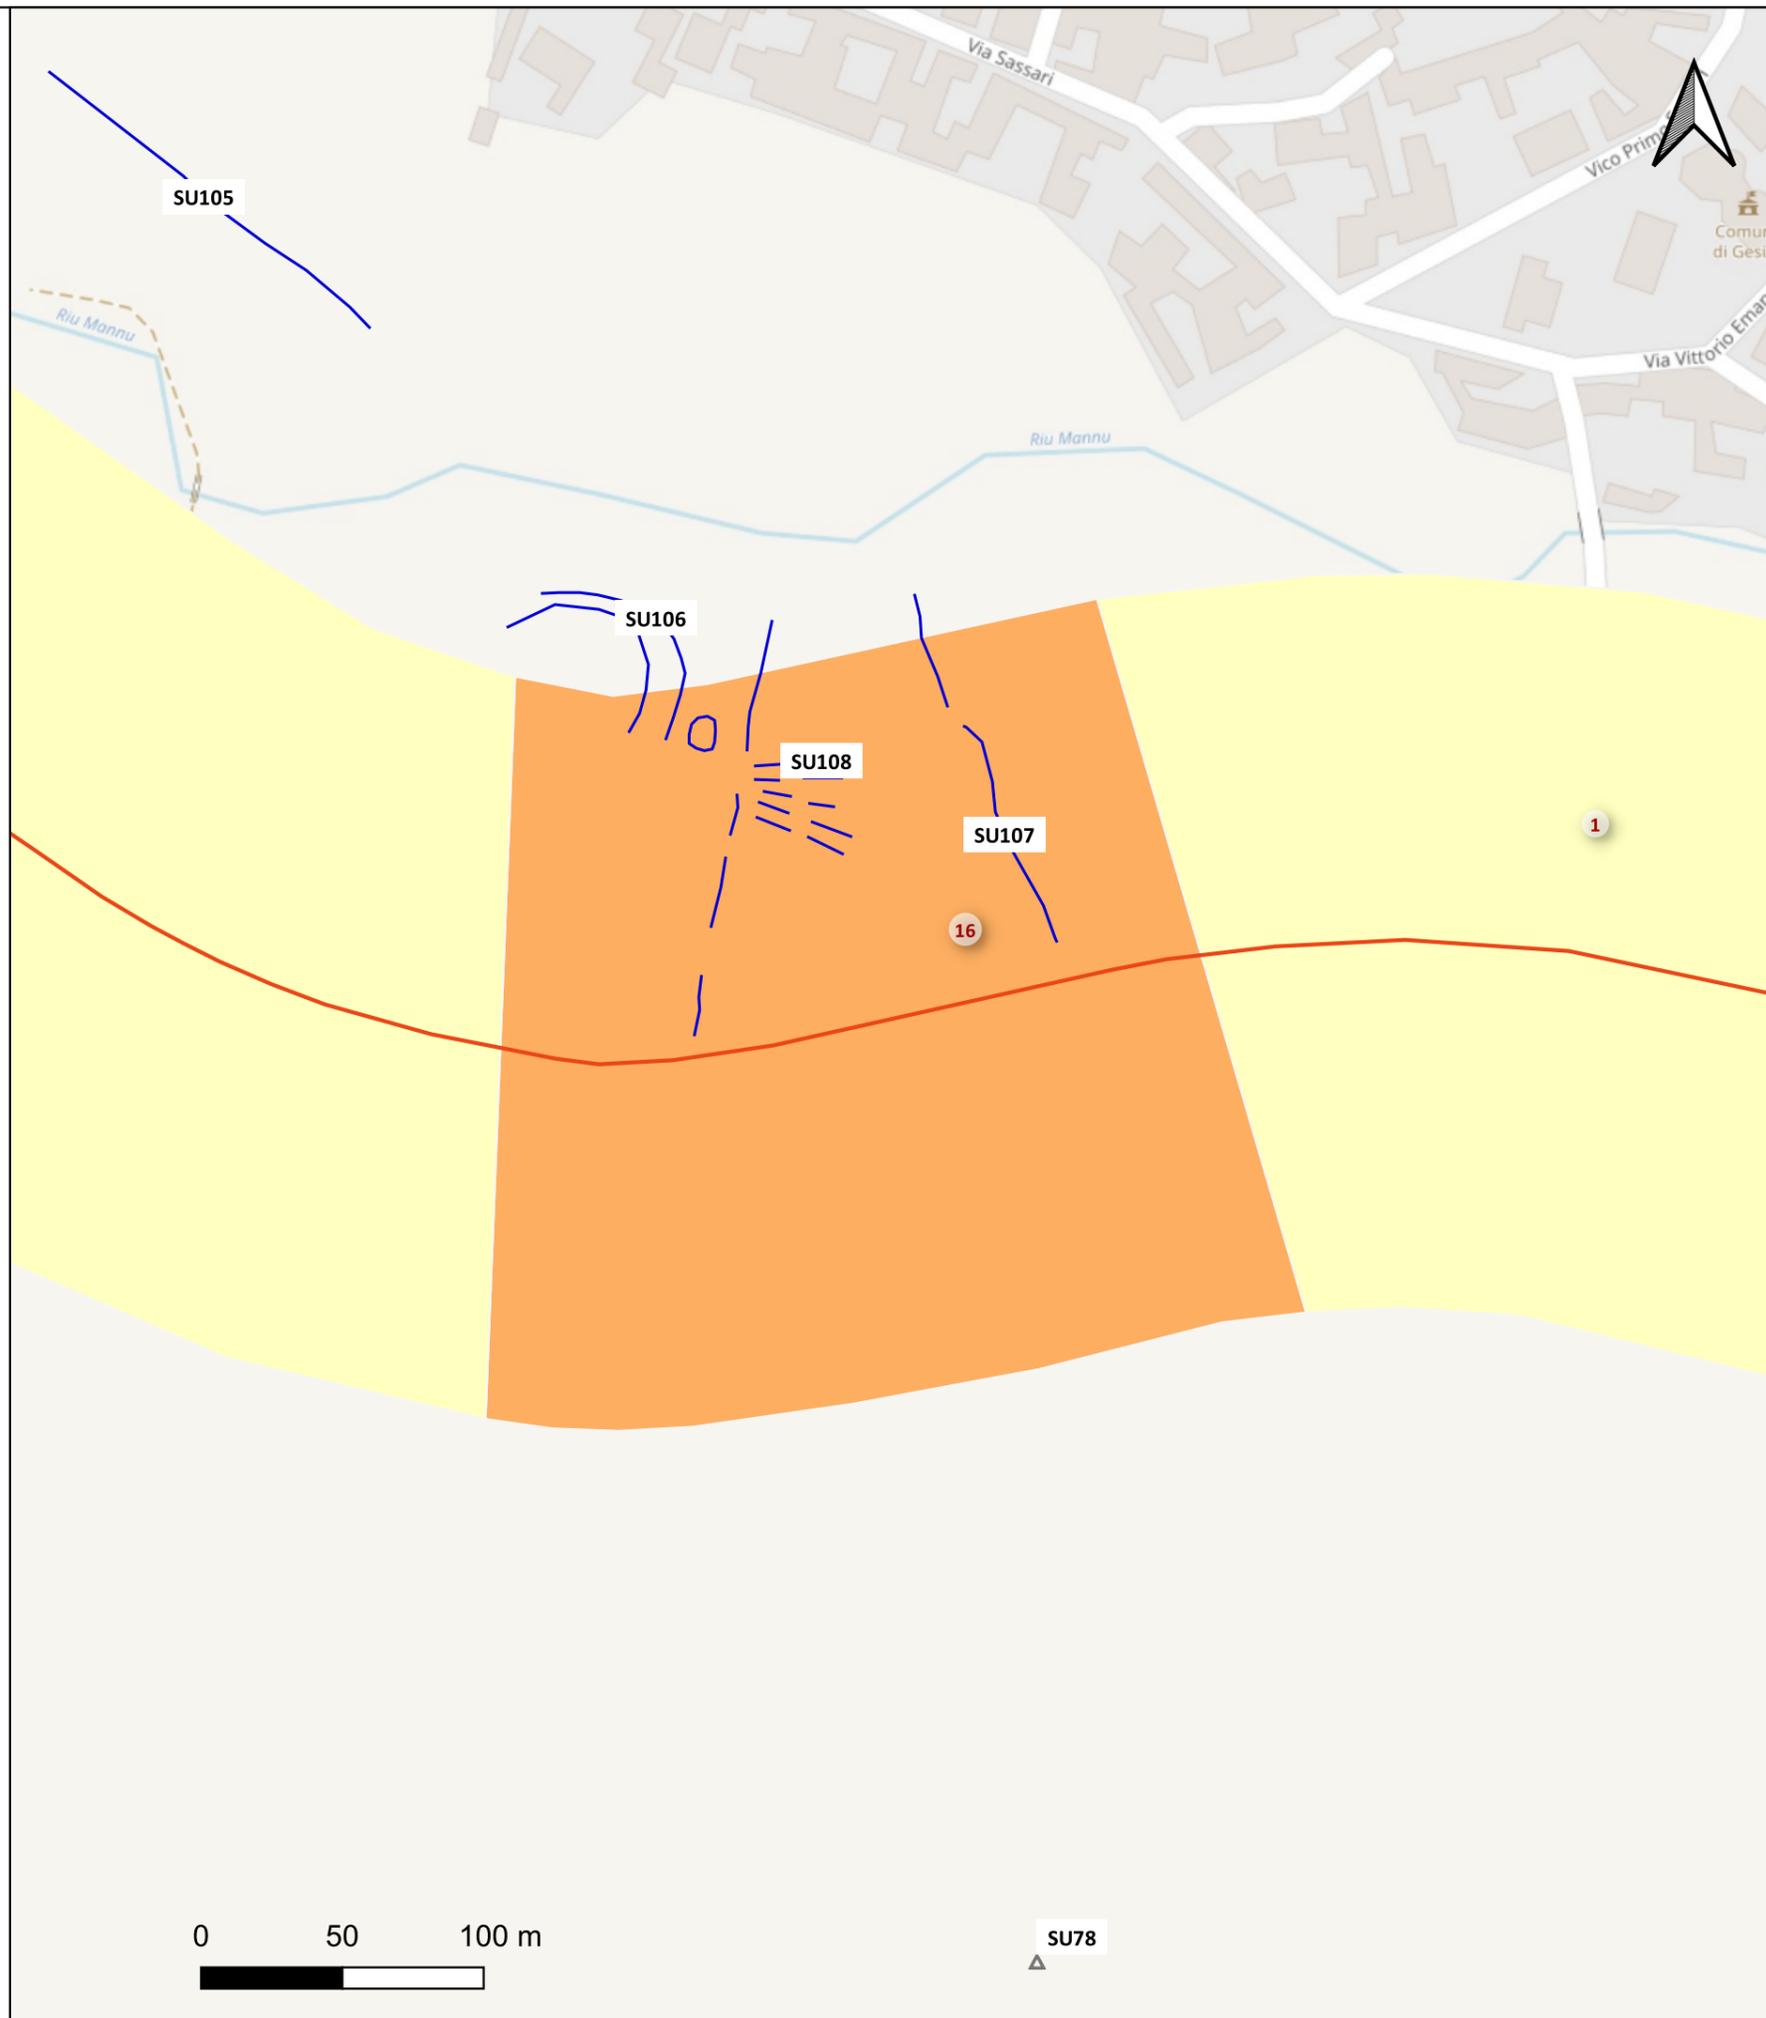
CARTA DEL RISCHIO - SABAP-CA_2022_00042-NST - area 17
rischio medio - affidabilità buona

In località Pirixedda il cavidotto intercetta in diversi punti (SU40) riferibile alla strada romana "aliud iter ab Ulbia Caralis", tra Olbia e Cagliari, che passava per la Barbagia.

Nella porzione sud del tracciato si individuano (SU143-SU144), insistenti sulle opere, e riferibili a muretti a secco. (28/11/2018, Patrimonio Unesco)

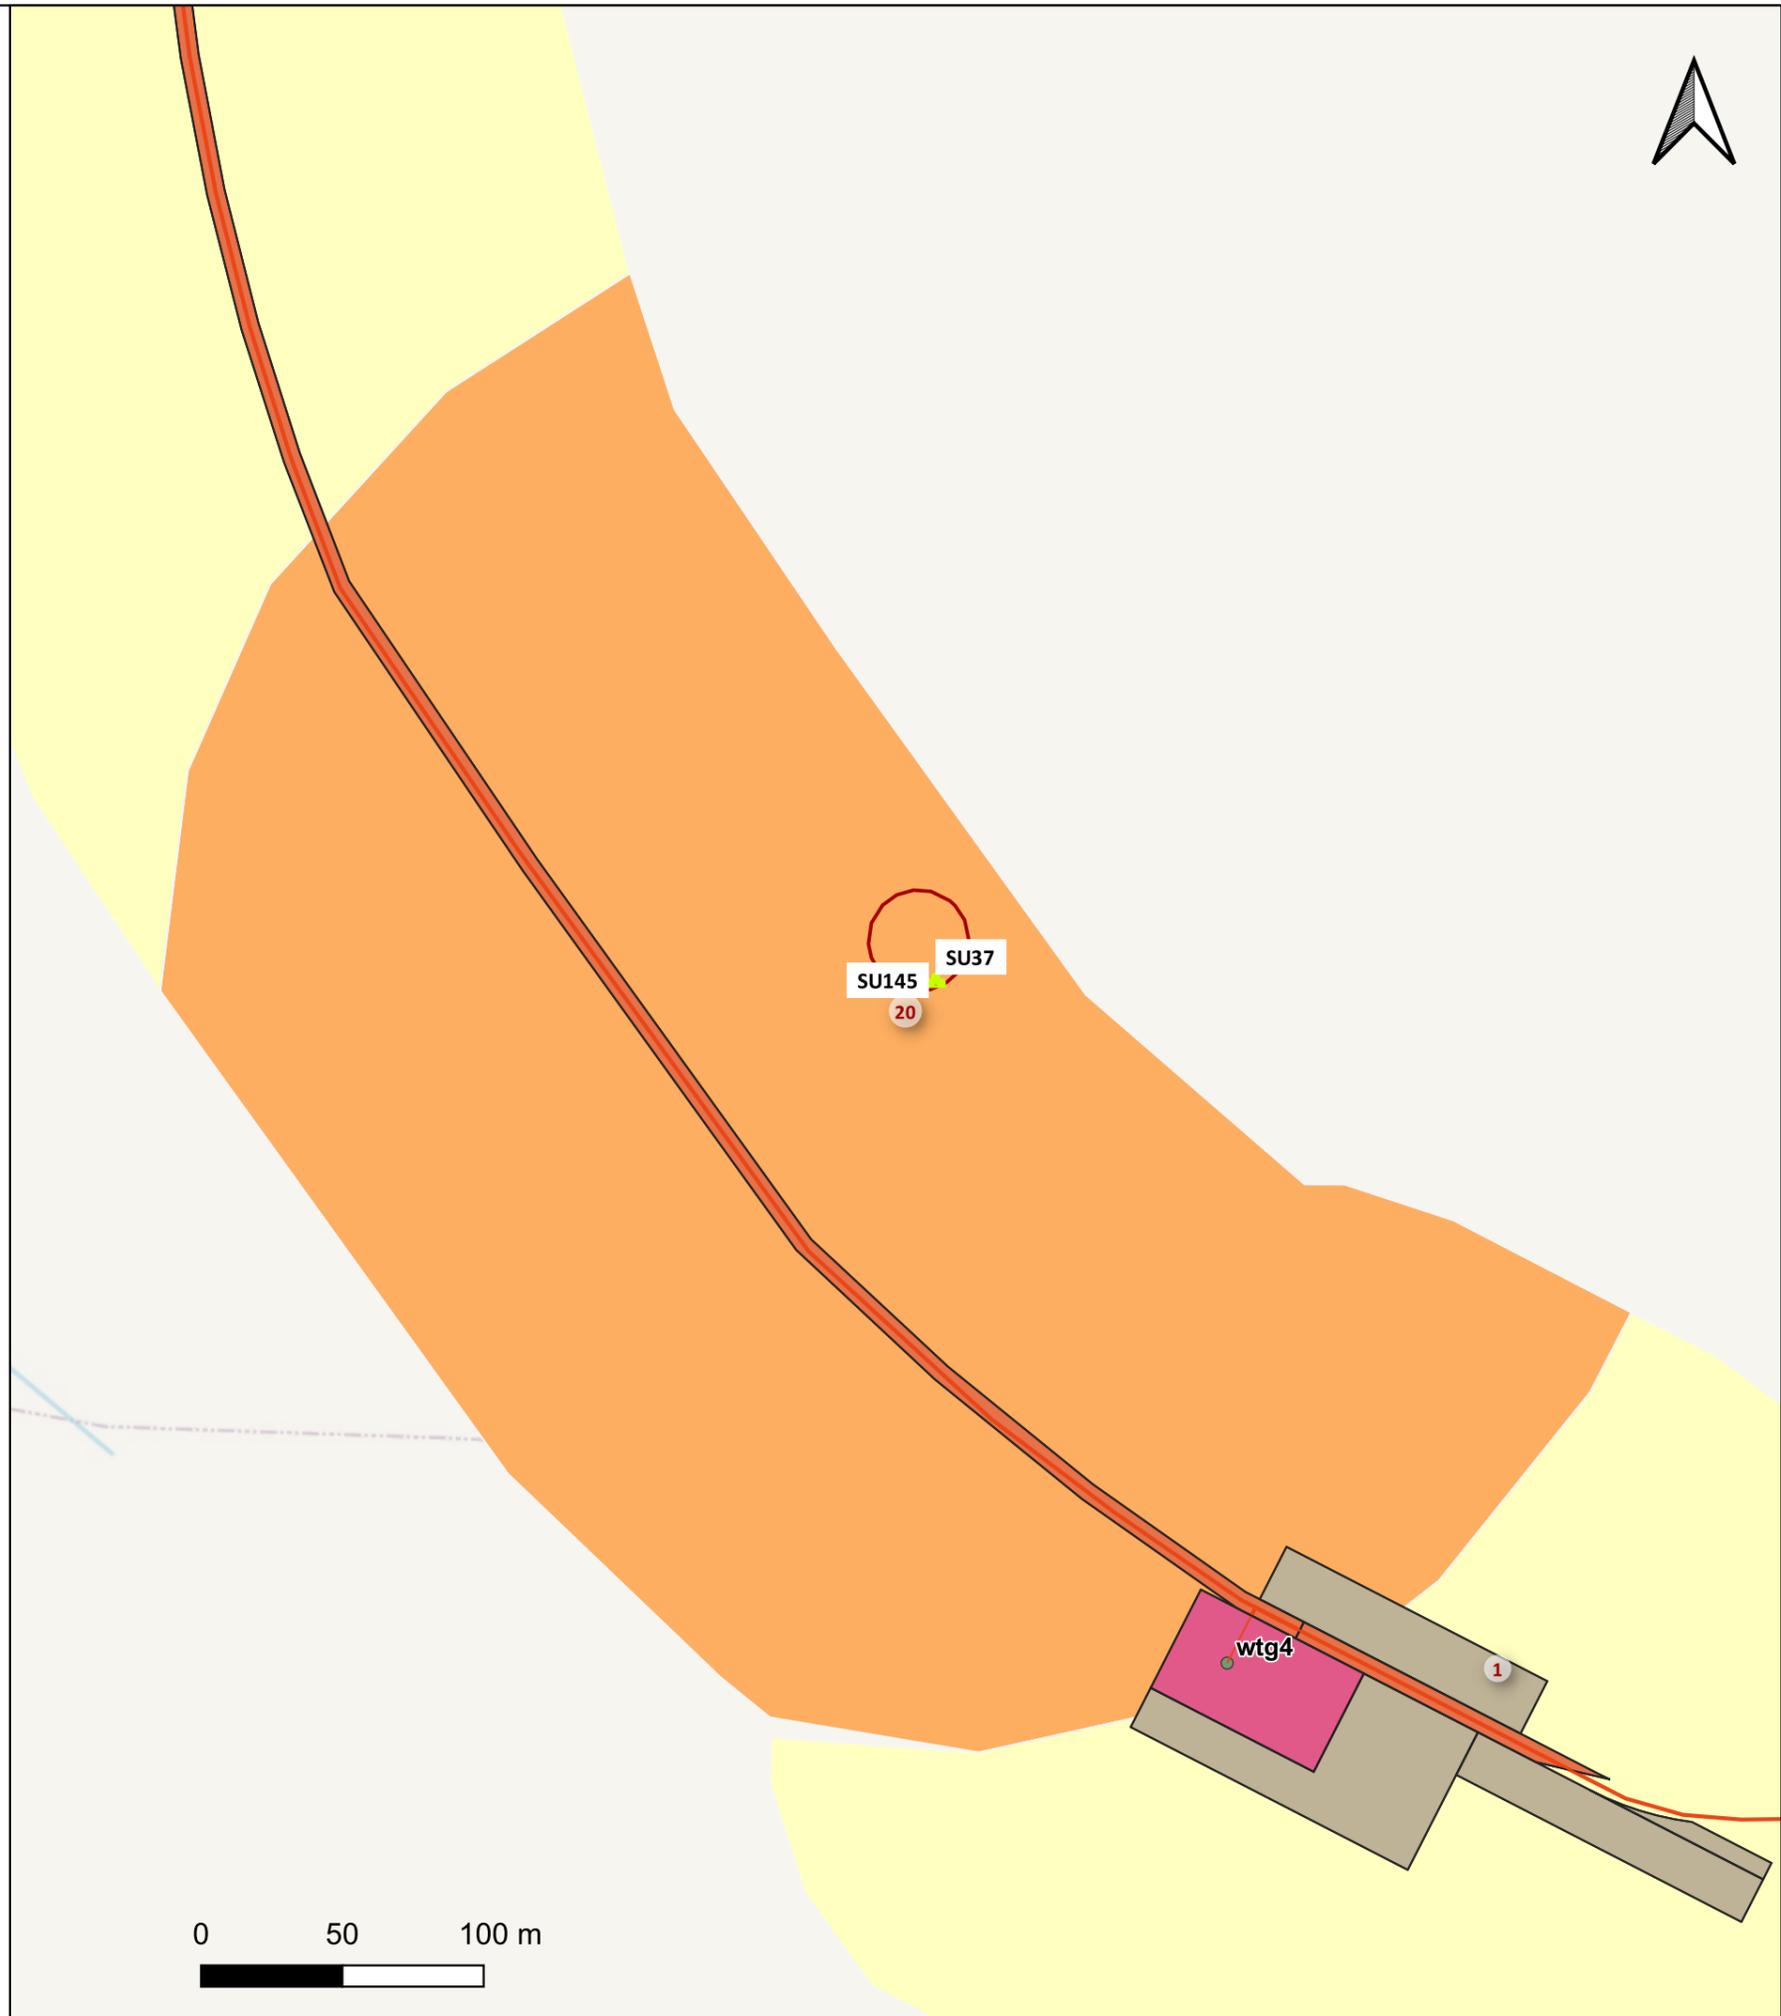
In località Sitziddiri si segnala la presenza di (SU37), nuraghe Sitziddiri, confermato da ricognizione di superficie (SU145) tramite la quale si è riconosciuta la planimetria di un tratto murario curvilineo interrato.

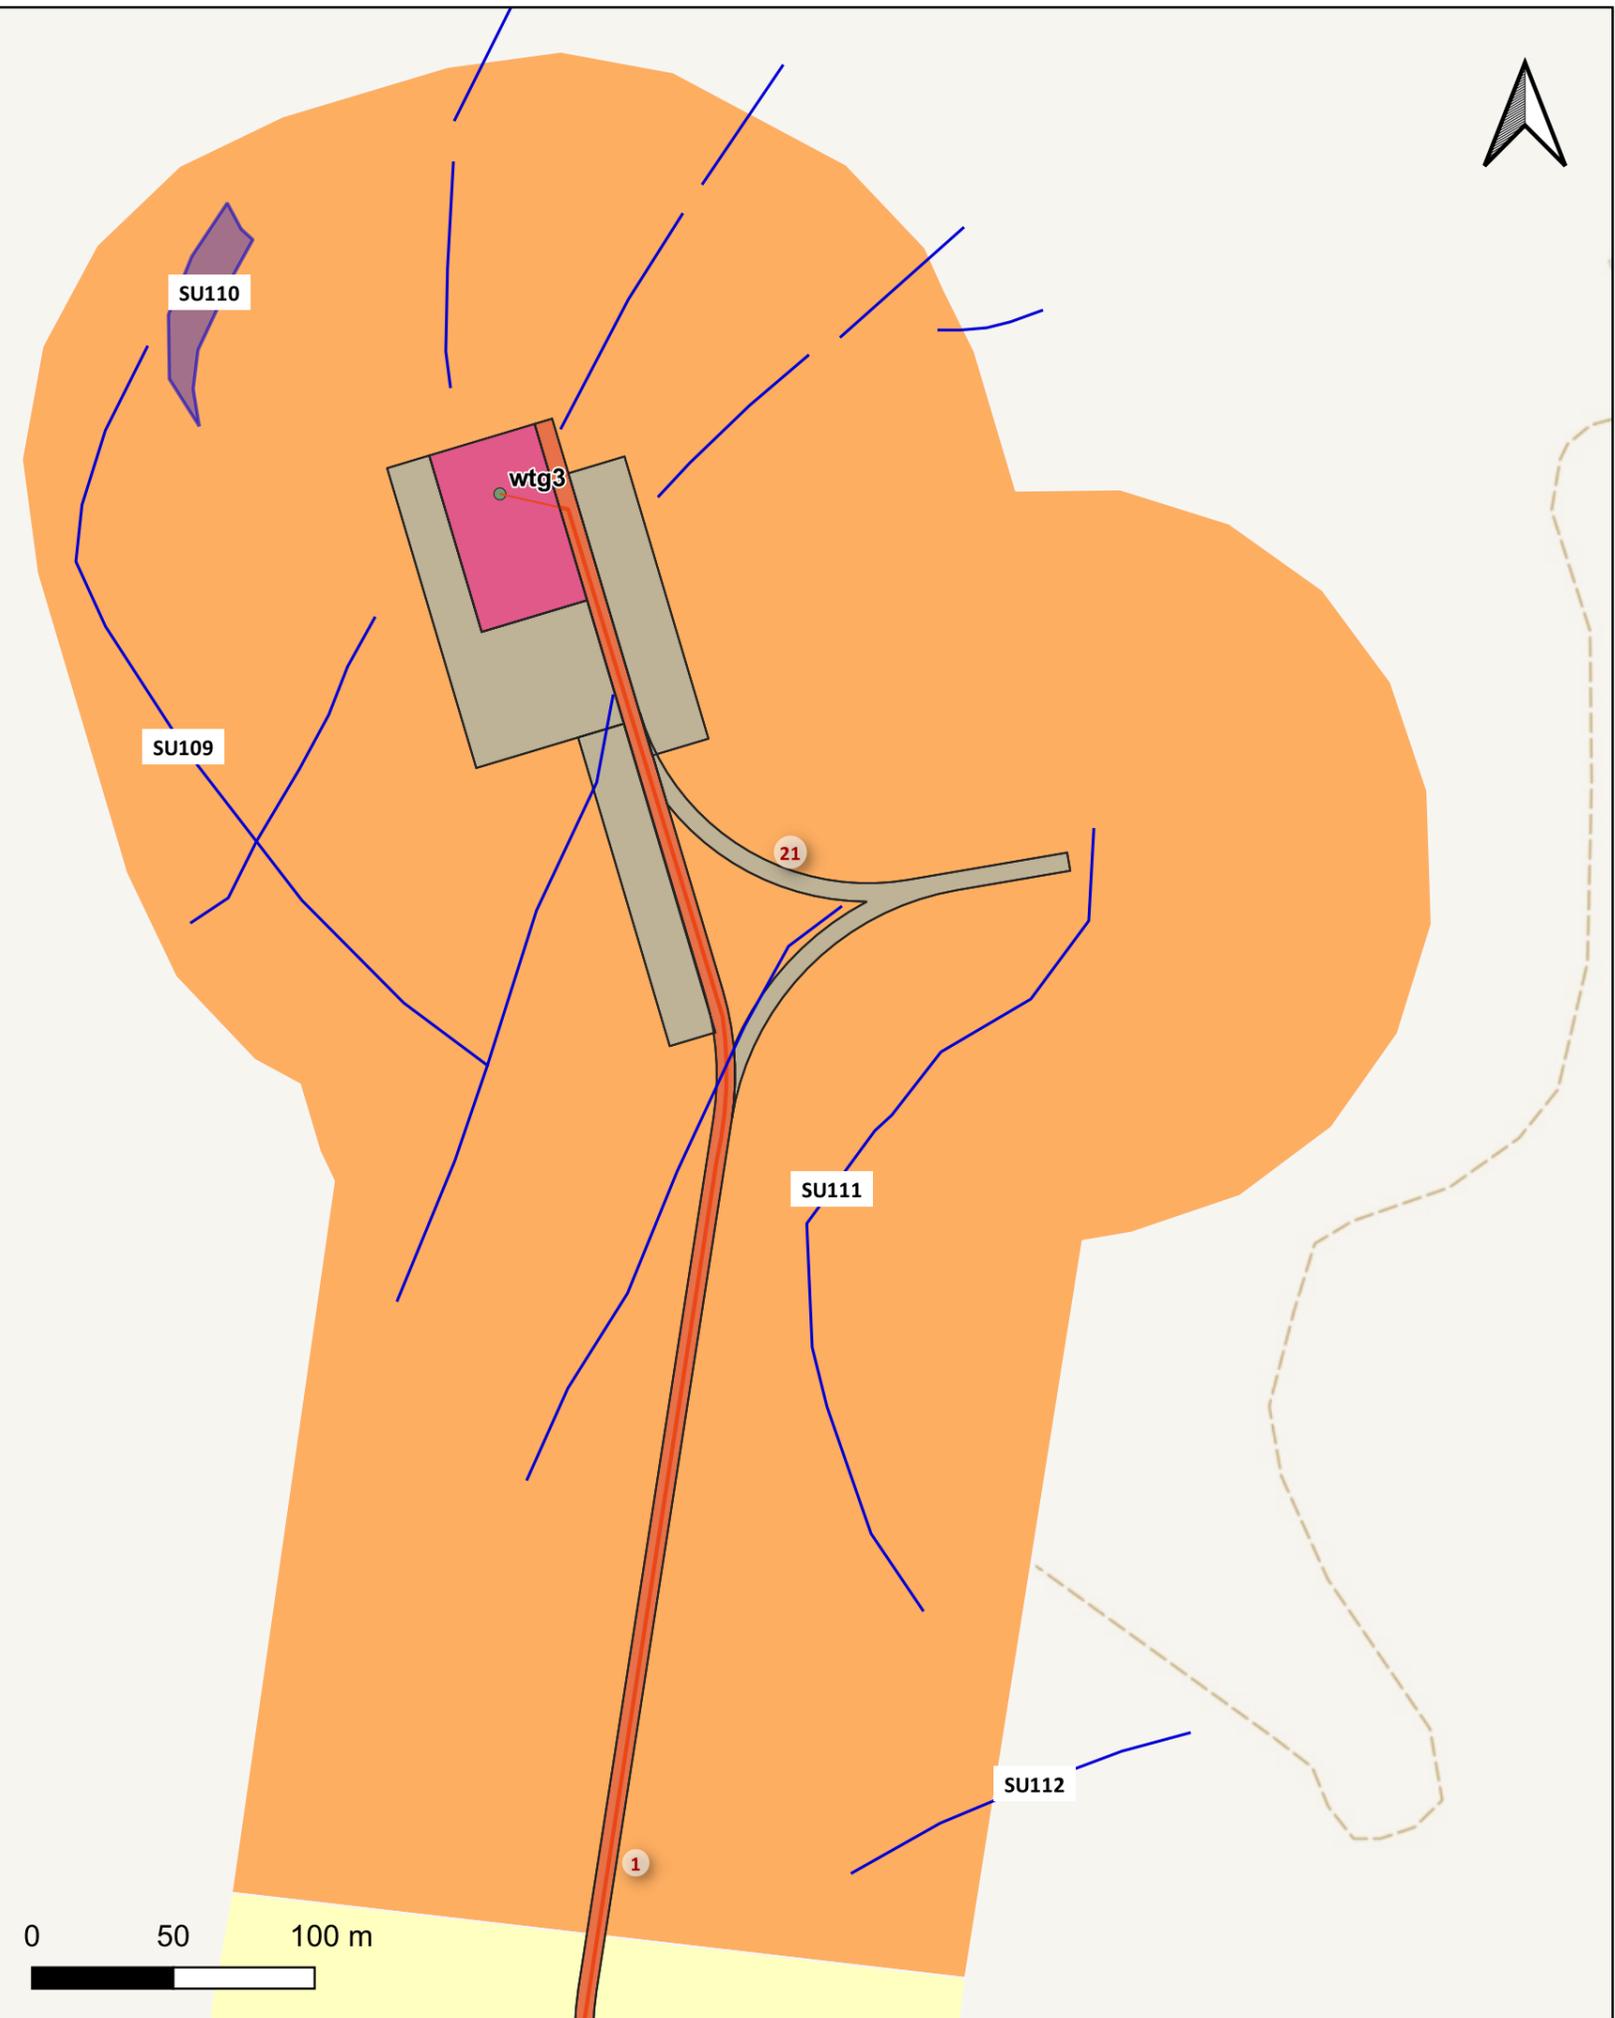
Nella medesima località, a circa 80m dalla piazzola di WTG3, si segnala (**SU110**) un'area con forma allungata e leggermente curvilinea interpretabile come fossato.

A circa 45m dal cavidotto di accesso alla WTG3 si segnala (**SU111**), riferibile ad un canale o viabilità. Medesima interpretazione ha (**SU112**) localizzata poco più a sud, distante circa 90m dal cavidotto di accesso alla WTG3.

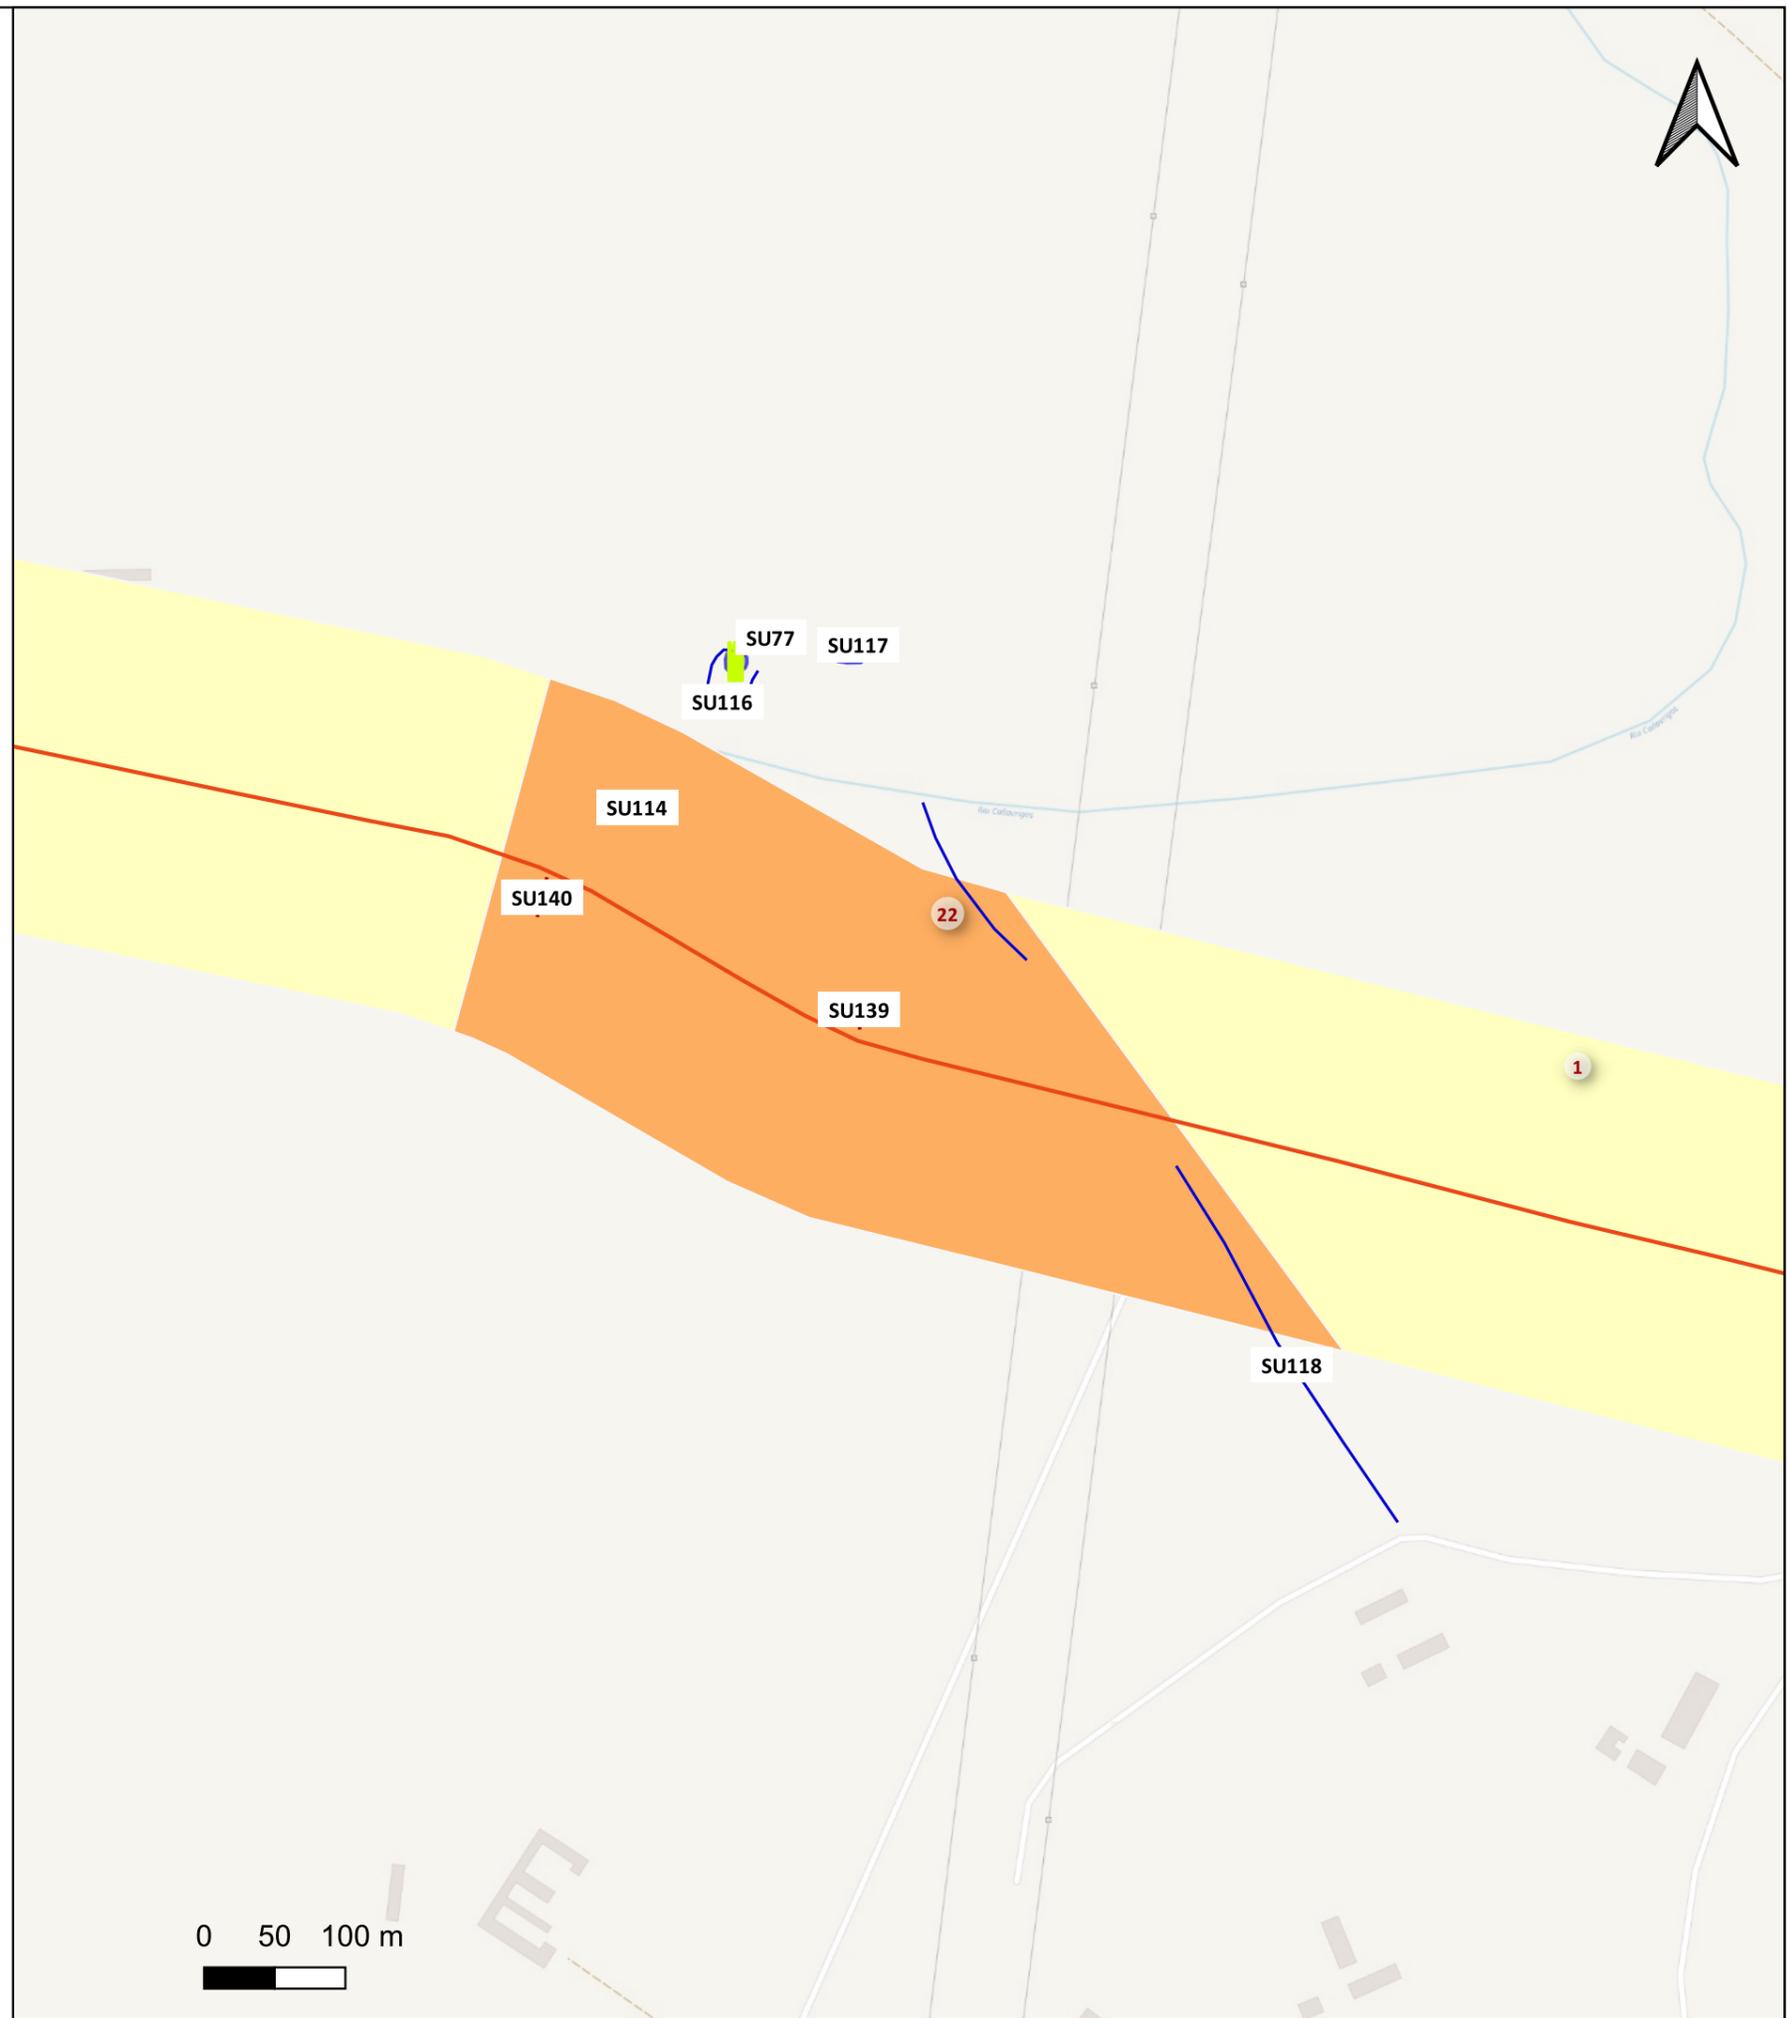
CARTA DEL RISCHIO - SABAP-CA_2022_00042-NST - area 22
rischio medio - affidabilità buona

Nell'area di località Calavrigus si segnala, a circa 60m dal tracciato, l'anomalia (**SU114**) riferibile ad un rudere.
 Poco più ad est, distante circa 50m dal tracciato, si individuano due segmenti lineari (**SU118**) con andamento irregolare e orientamento NO-SE interpretabili come viabilità, canale.
 Infine, tramite ricognizione di superficie, si segnalano (**SU139-SU140**), muretti a secco che fungono da limite poderale, a circa 10m dal tracciato. (**28/11/2018, Patrimonio Unesco**)

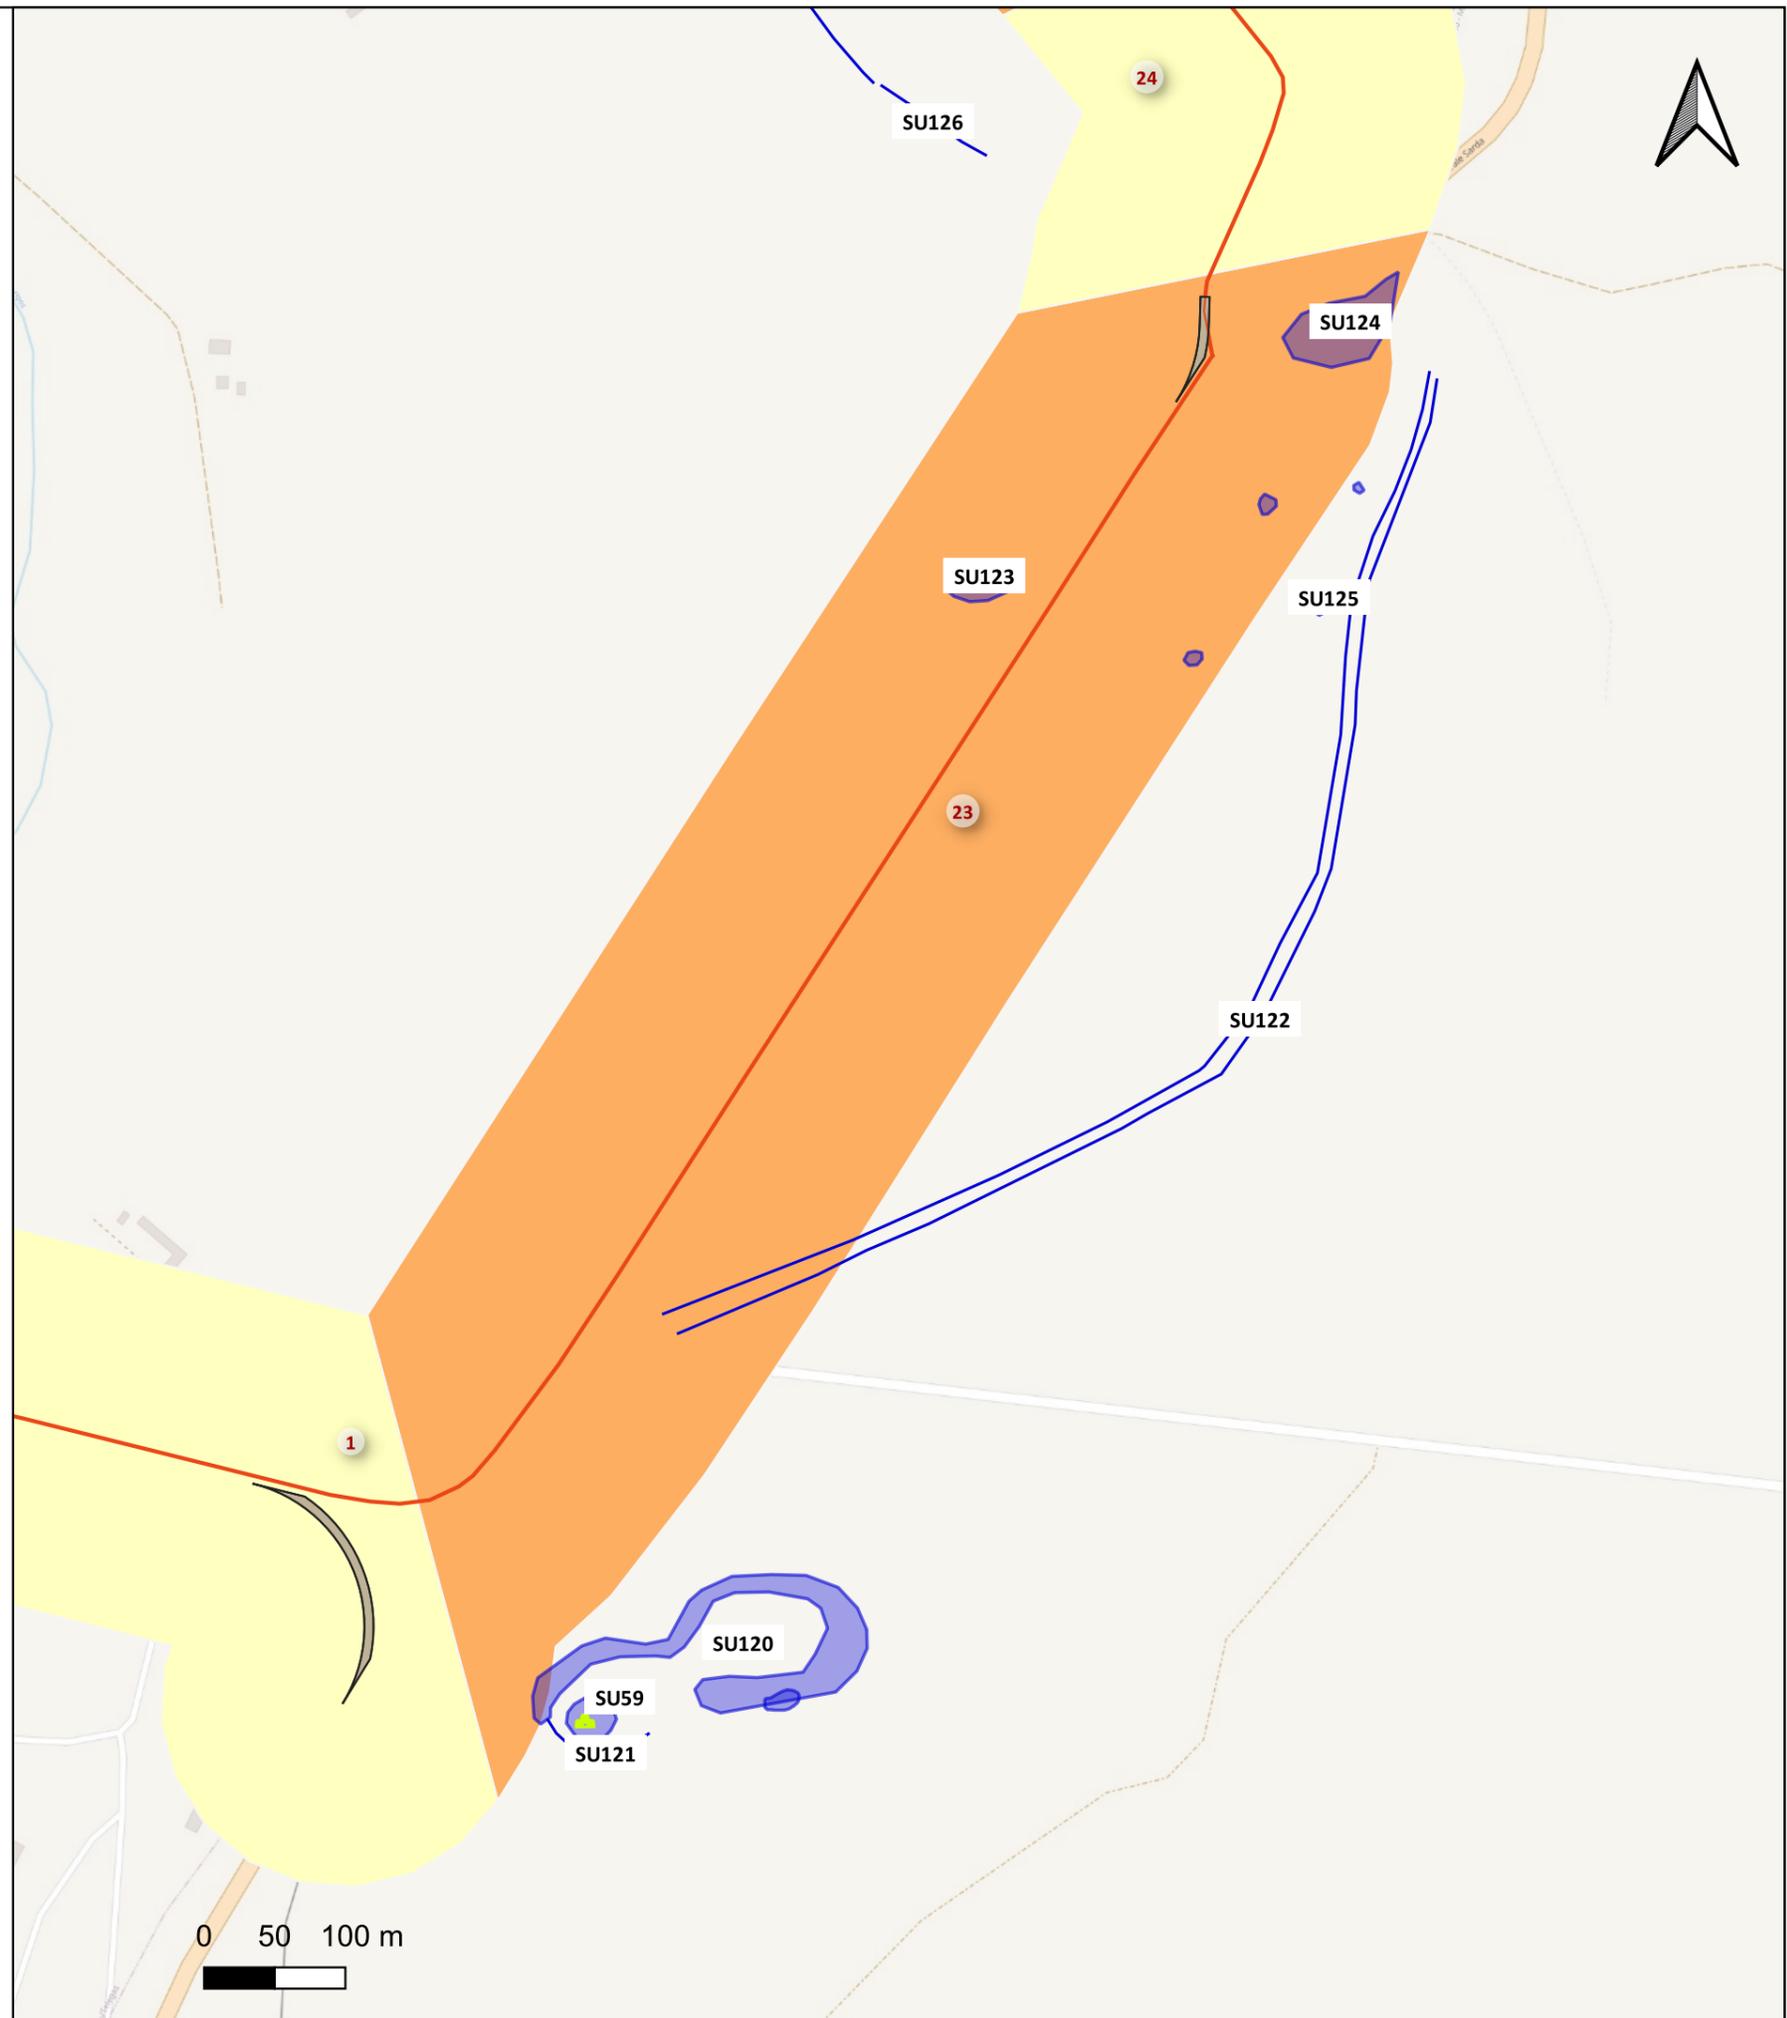
Poco più a nord-ovest si individua (**SU123**), un'area di forma ovale caratterizzata da accumulo di pietrame riferibile ad un rudere, a circa 30m dal tracciato. Medesima interpretazione viene fornita per (**SU124**), distante circa 50m dal tracciato.

Le anomalie circolari (**SU125**), a circa 85m dal tracciato, si riferiscono ad accumuli localizzati di pietrame.
