PROGETTO	PROGETTO DEFINITIVO PER LA REALIZZAZIONE DI UN PARCO EOLICO DENOMINATO "PLANU SERRANTIS" COMPOSTO DA 9 EROGENERATORI DA 6,6 MW, PER UNA POTENZA COMPLESSIVA DI 59,4 MW SITO NEI COMUNI DI SELEGAS, GESICO E MANDAS (SU), CON OPERE DI CONNESSIONE NEI COMUNI DI GUASILA, VILLANOVAFRANCA, VILLAMAR, FURTEI, SANLURI (SU)
----------	---

ELABORATO	Titolo: VRD - Carta_Rischio	Tav./Doc.: Tav: ARC-04
-----------	---	---

CARTA DEL RISCHIO - SABAP-CA_2022_00042-NST

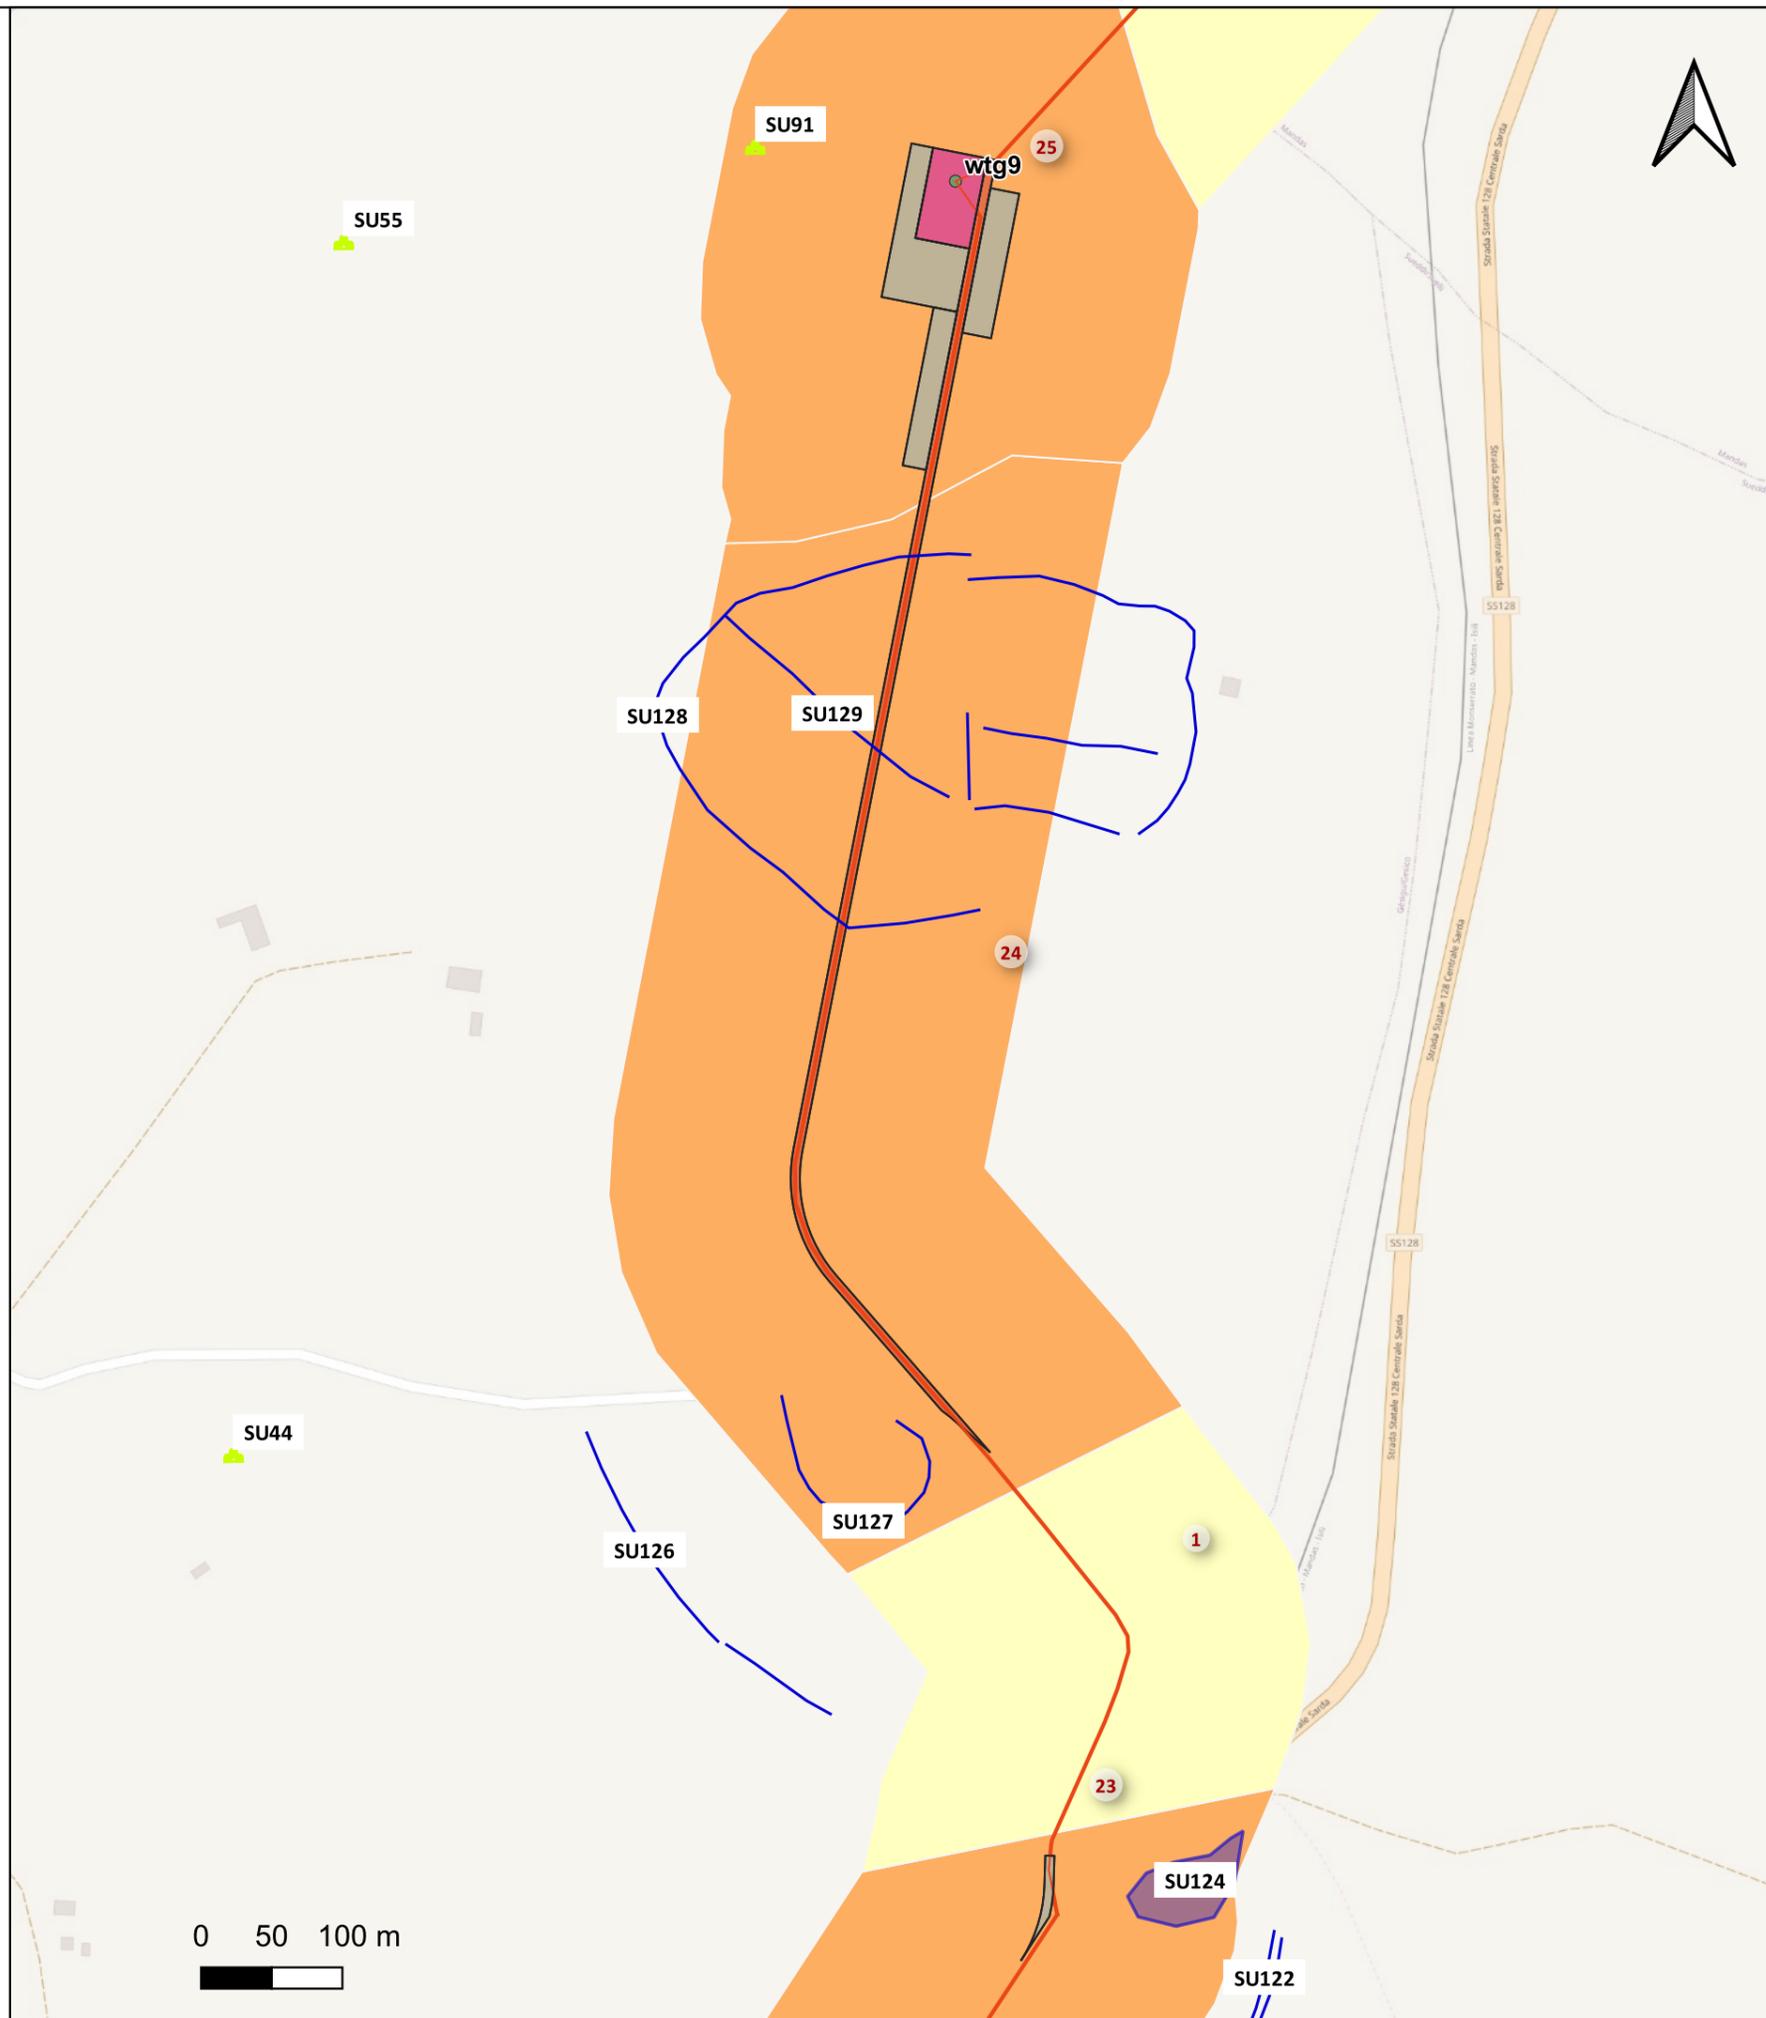
CARTA DEL RISCHIO - SABAP-CA_2022_00042-NST - area 25
rischio medio - affidabilità buona

A circa 110m dalla piazzola di Wtg9 si segnala (SU91),
 Nuraghe Gemme E' Scanu.

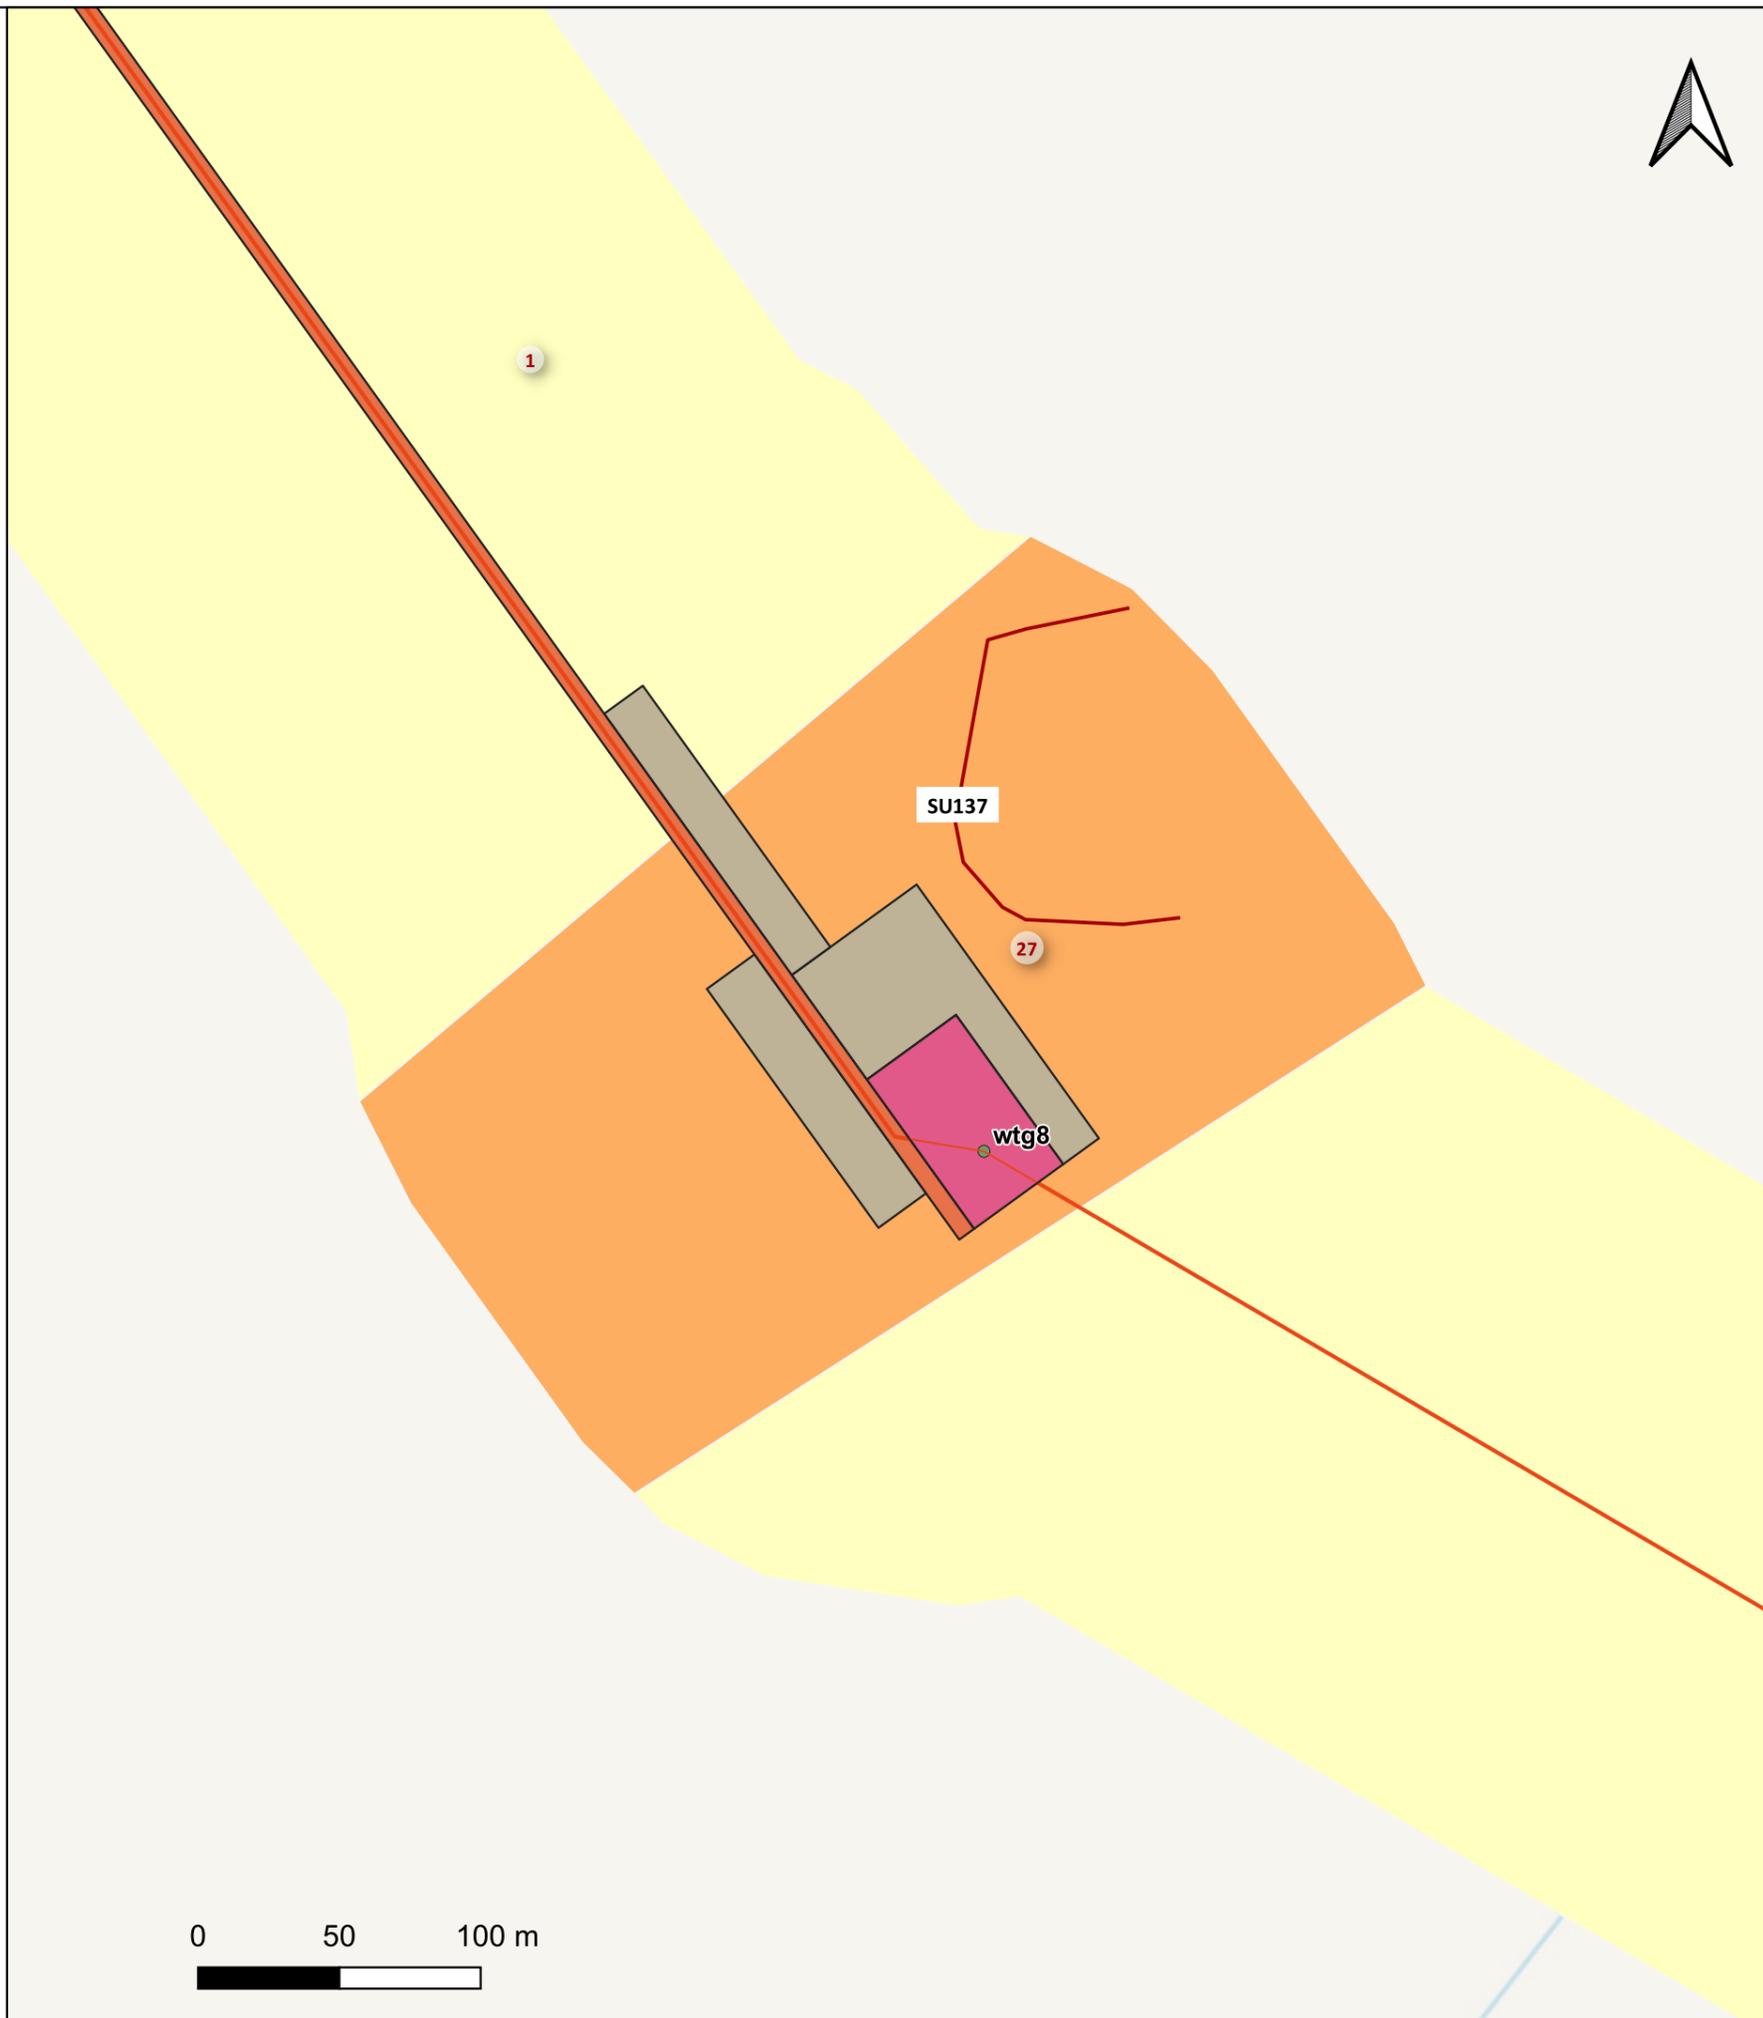
CARTA DEL RISCHIO - SABAP-CA_2022_00042-NST - area 27
rischio medio - affidabilità buona

A circa 20m dalla piazzola di WTG si segnala (SU137), una muratura a secco di recinzione del podere più a nord. (28/11/2018, Patrimonio Unesco)

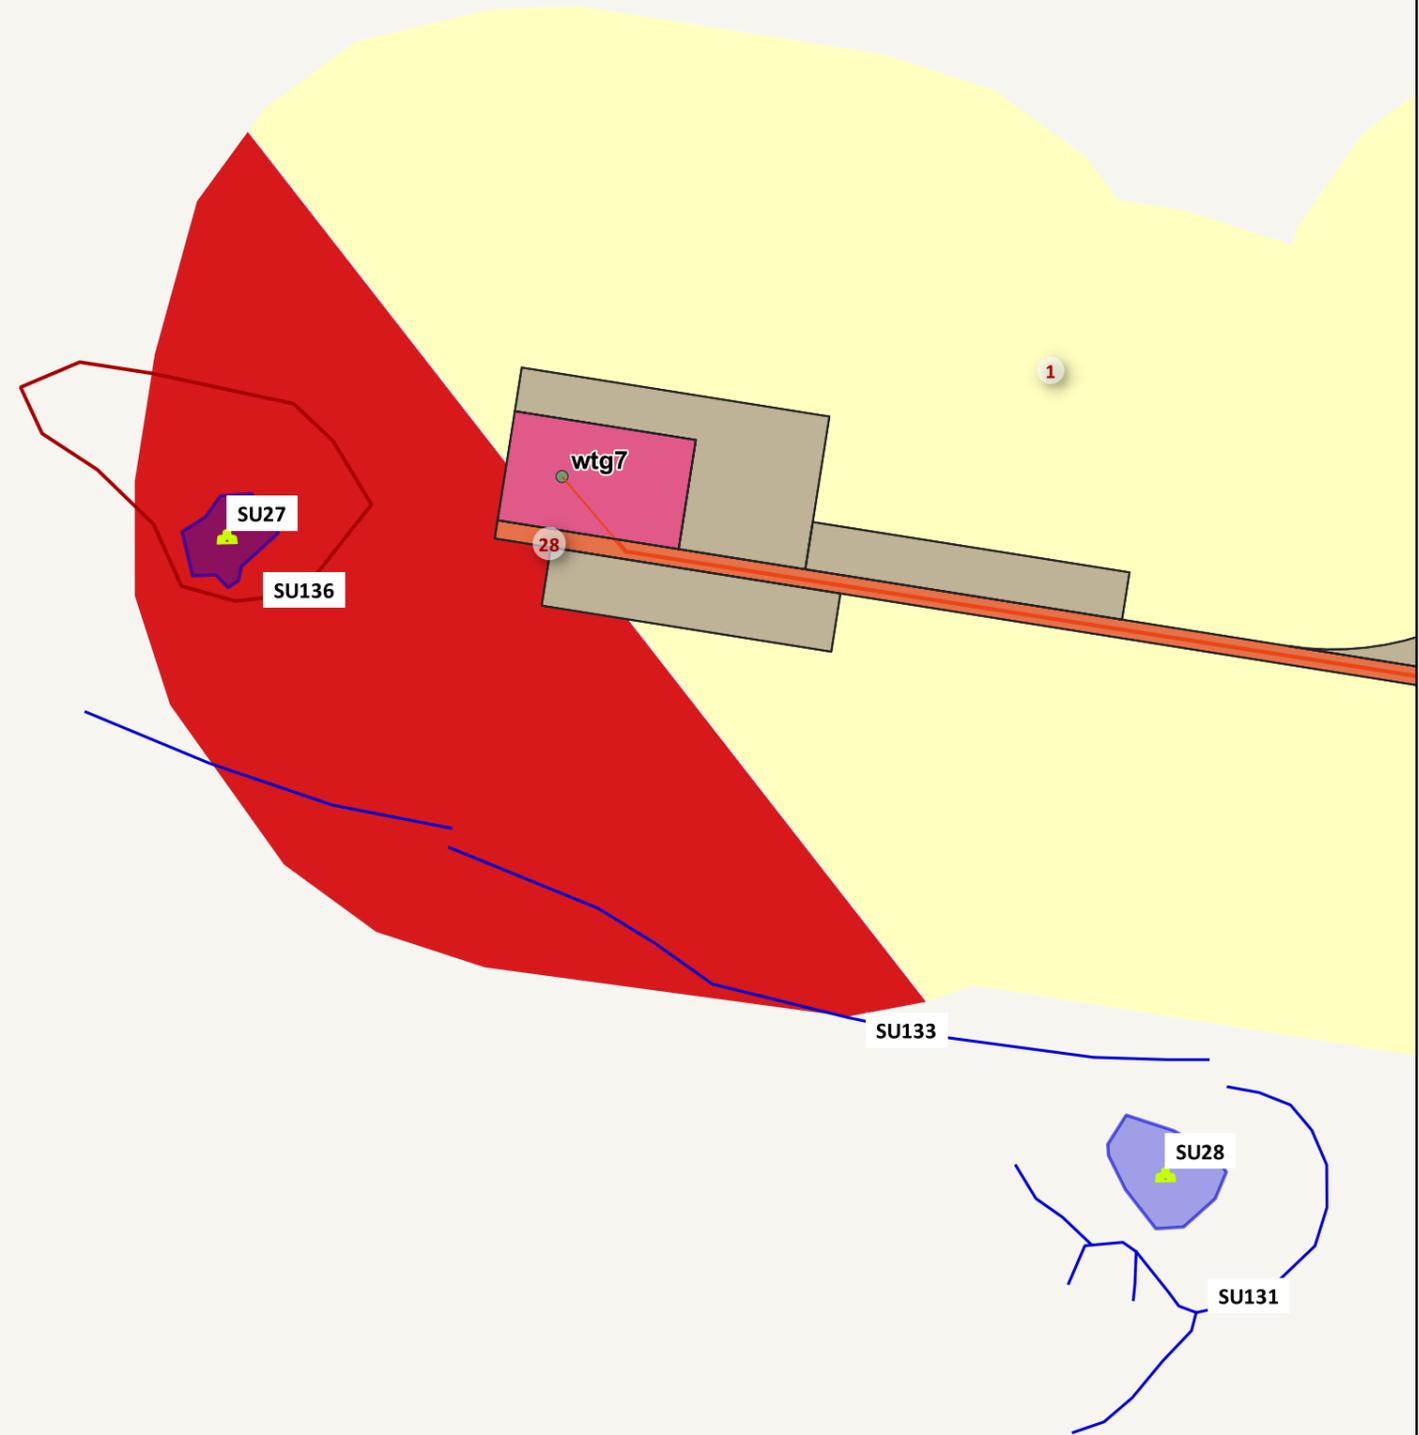
CARTA DEL RISCHIO - SABAP-CA_2022_00042-NST - area 28
rischio alto - affidabilità buona

A circa 95m dalla piazzola di WTG7 si segnala (SU27), Nuraghe Ladiri, confermato da lettura da fotointerpretazione (SU132). La ricognizione di superficie mette in luce diverse murature che forniscono indicativamente il perimetro del nuraghe (SU136).

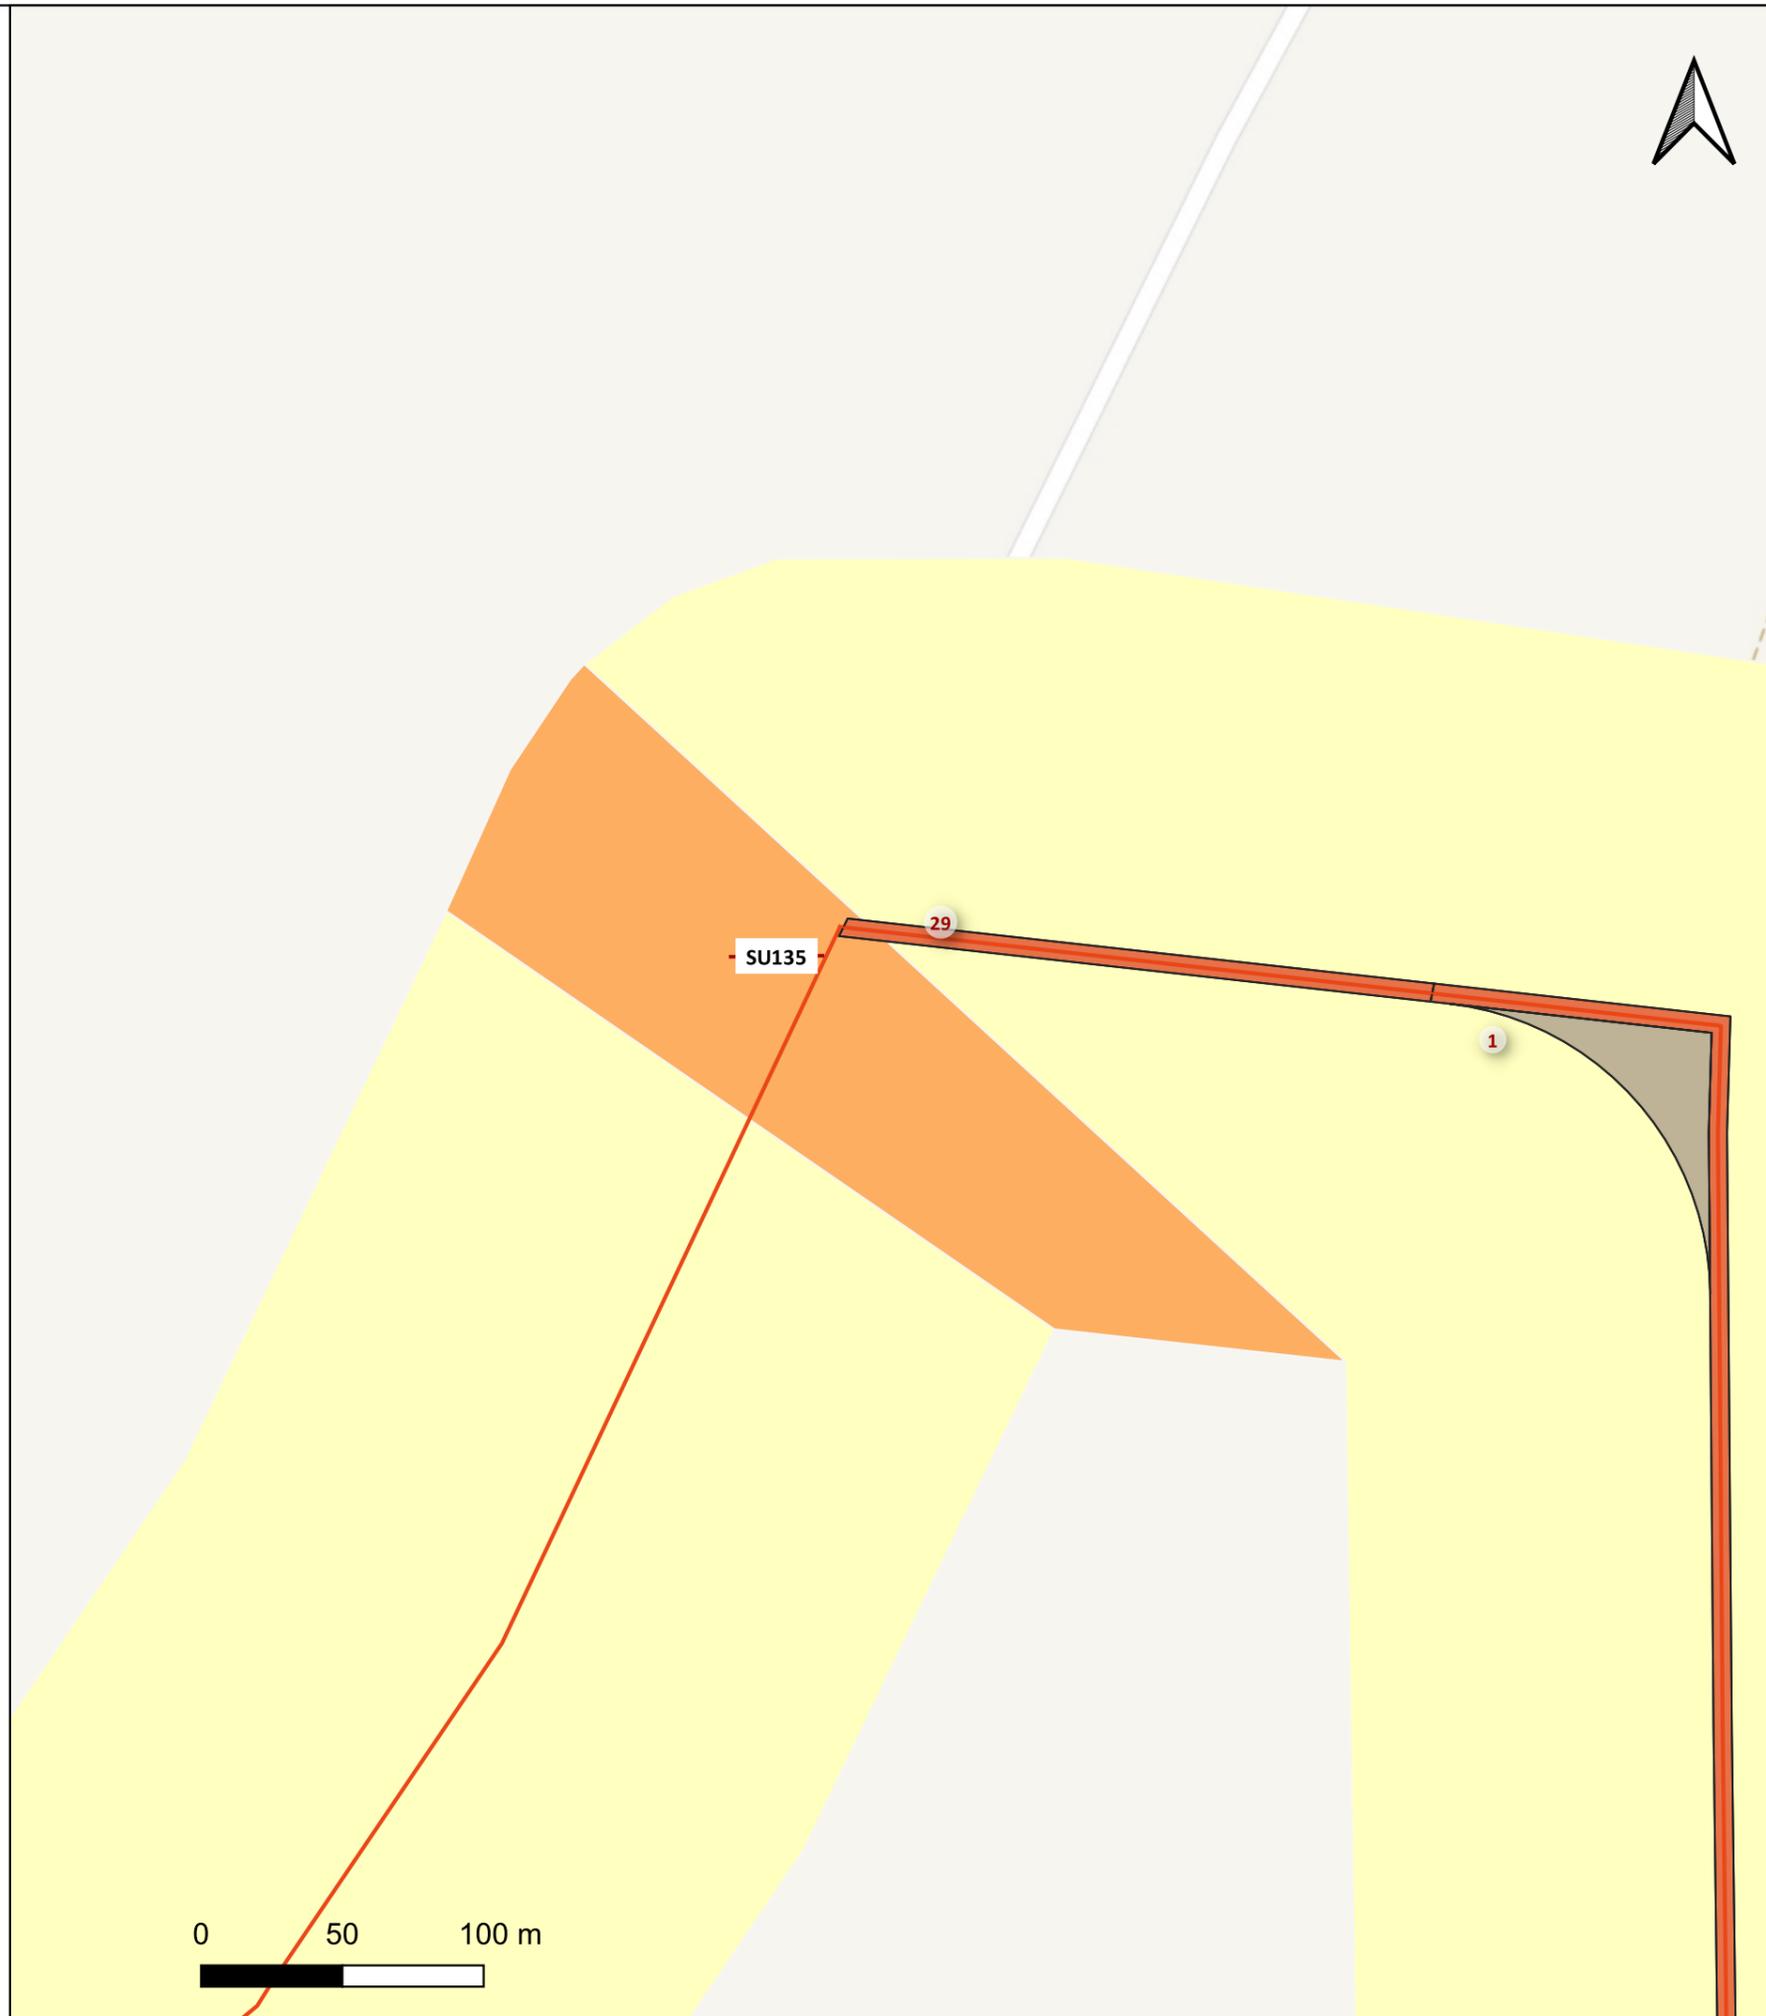
CARTA DEL RISCHIO - SABAP-CA_2022_00042-NST - area 29
rischio medio - affidabilità buona

In località Sarria Arezza si segnala (SU135) una muratura a secco che delimita il podere a est e a nord. (28/11/2018, Patrimonio Unesco)

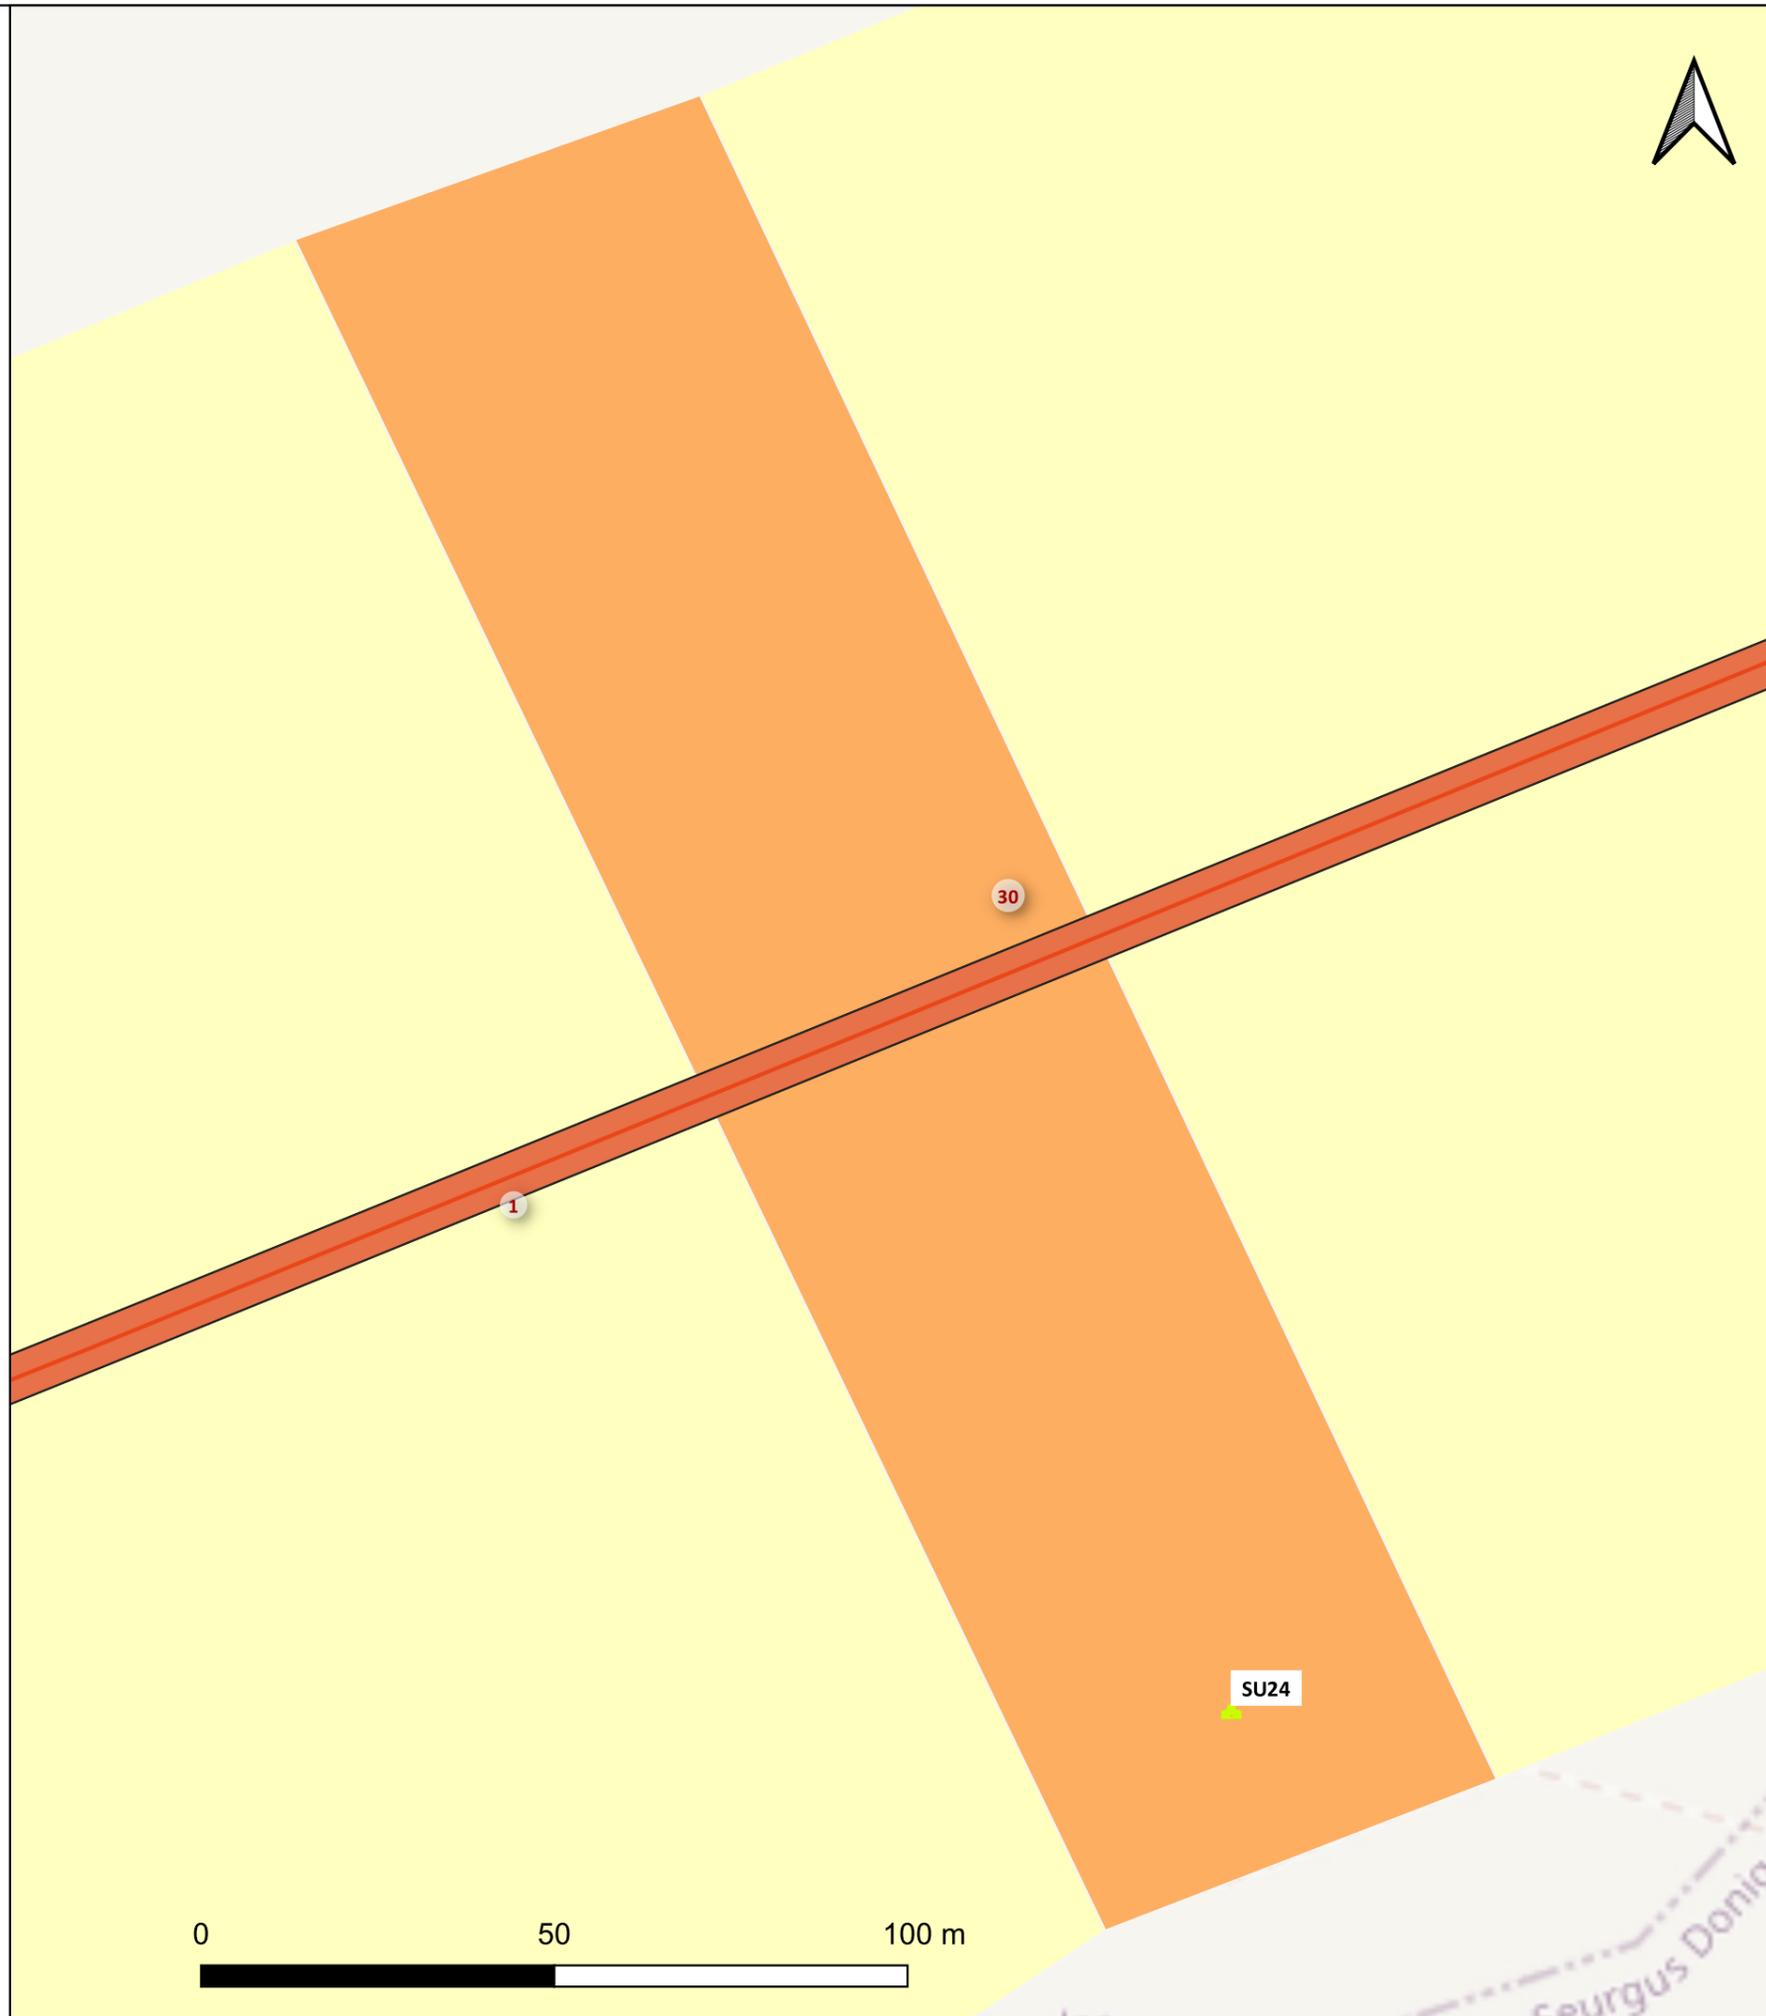
CARTA DEL RISCHIO - SABAP-CA_2022_00042-NST - area 30
rischio medio - affidabilità buona

In località Bidinnesi si segnala la presenza di (SU24), un nuraghe in cattivo stato di conservazione, a circa 100m dal tracciato.
