**PROGETTO PER LA REALIZZAZIONE DI UN IMPIANTO AGROVOLTAICO SITO IN C/D/A PAVANONE NEL COMUNE DI ACATE, COMPRESO LE OPERE PER LA CONNESSIONE ALLA RETE ELETTRICA IN AT NEL COMUNE DI CHIARAMONTE GULFI (RG)  
POT. IMMISSIONE 38,60 MW - POT. IMPIANTO 38,832 MWp**

**PROGETTO DEFINITIVO**

SIA 08.2 - Analisi di intervisibilità territoriale: patrimonio storico, culturale e paesaggistico

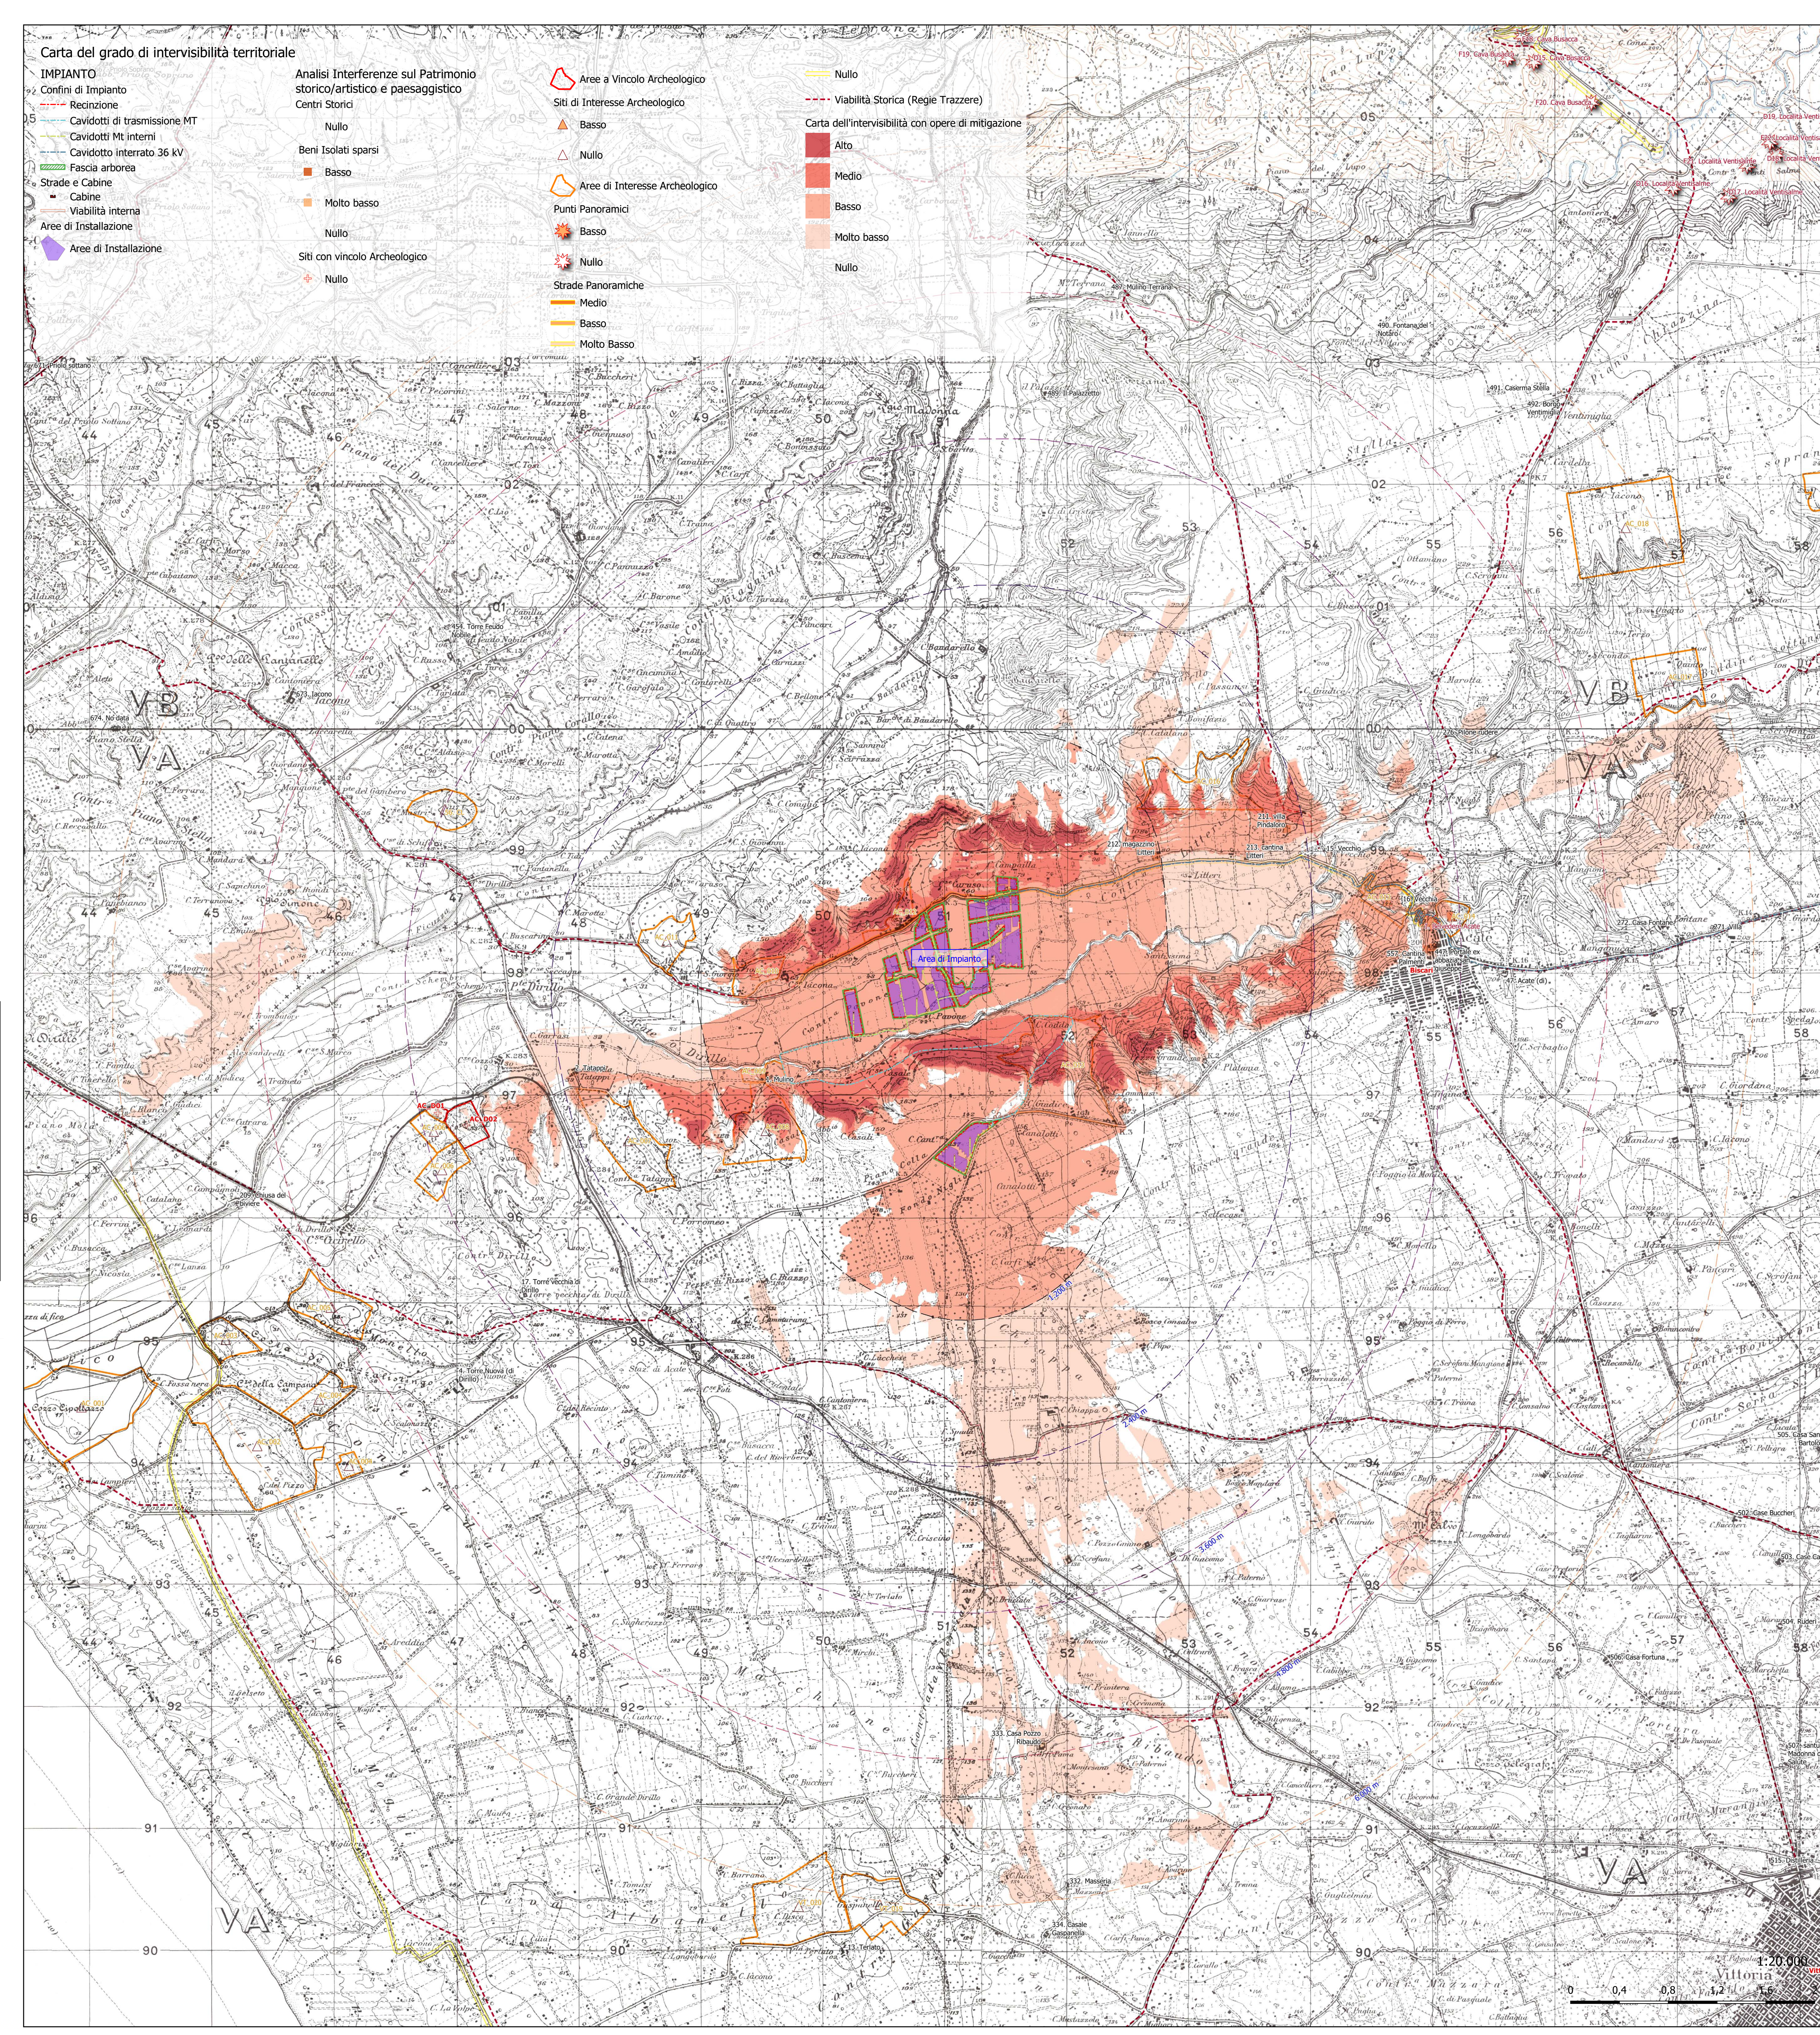
**Beni sparsi entro l'area di probabile influenza visuale con indicazione del grado di interferenza e la distanza dall'impianto**

Nessuno dei 54 dei beni censiti subirà un grado di visibilità "Molto Alto" o "Alto" o "Medio".  
Il grafico mostra, rispetto al comune di appartenenza, quali-quantitativamente quanto è emerso dall'analisi delle interferenze nell'area di indagine. Si evince come solo il 15% dei beni subirà l'influenza dell'impianto. Si tratta di beni ricadenti solo all'interno del comune di Acate:

**Centri e Nuclei Storici entro l'area di studio con indicazione del grado di interferenza e la distanza dall'impianto**

Gli unici centri e/o nuclei storici censiti nell'area di analisi nessuno risente dell'interferenza visuale dell'impianto.

**Beni Archeologici censiti entro l'area di probabile influenza visuale con indicazione del grado di interferenza e la distanza dall'impianto**

Nessuno dei due beni a vincolo archeologico diretto censiti nell'area di studio risentirà di alcuna interferenza visuale dell'impianto.

**Siti di interesse archeologico censiti entro l'area di probabile influenza visuale con indicazione del grado di interferenza e la distanza dall'impianto**

Per beni/aree di interesse archeologico censiti, non vincolati, nell'area di influenza diretta si evidenzia che solo 7 dei 25 risentono debolmente dell'interferenza visuale dell'impianto. Solo uno, in prossimità dell'area di installazione nord, risentirà in maniera valutata come "media". Rivestimenti di ceramica di età romana nei pressi di Casa Caruso. In tutti i casi si tratta comunque di aree censite su aree agricole in uso.

**Analisi quali-quantitativa dei punti panoramici e dei tratti a valenza Panoramica entro l'area di probabile influenza visuale dall'impianto con indicazione della lunghezza a distanza e del grado di interferenza visuale**

Si evidenzia solo un punto panoramico entro l'area di influenza visuale teorica d'impianto censito nel centro urbano di Acate da cui è parzialmente visibile l'intera piana del Dirillo entro cui ricade quasi interamente l'impianto. Si tratta di un sito panoramico nella periferia nord del centro urbano di Acate che dista circa 3,5 km dal sito di installazione

**Strade panoramiche**

Tra i più importanti percorsi a valenza panoramica che si collocano in prossimità dell'area di studio si evidenzia la SP 90, classificata tra le "Trazzere e Mulattiere" ma con un grado di interferenza con l'impianto compreso tra medio e basso. Nessuna delle strade a valenza panoramica ricadenti nell'area esaminata interferisce in maniera sensibile tanto più che l'impianto è interamente mitigato da una fascia arborea mitigatrice e su queste strade di maggior valenza non apparterrà azioni squallificanti rispetto allo stato attuale. L'area è caratterizzata dalle numerose presenze di serre agricole per cui l'impianto potrà apporare potenziali miglioramenti visuali collegate all'inserimento di filari arborei di certa influenza paesaggistica positiva.
