POTENZIAMENTO DEL SISTEMA ACQUEDOTTISTICO "VERDE"

Riqualificazione delle condotte adduttrici esistenti e potenziamento della capacità di trasporto della risorsa idrica dell'acquedotto Verde

STUDIO DI IMPATTO AMBIENTALE

Fotosimulazioni

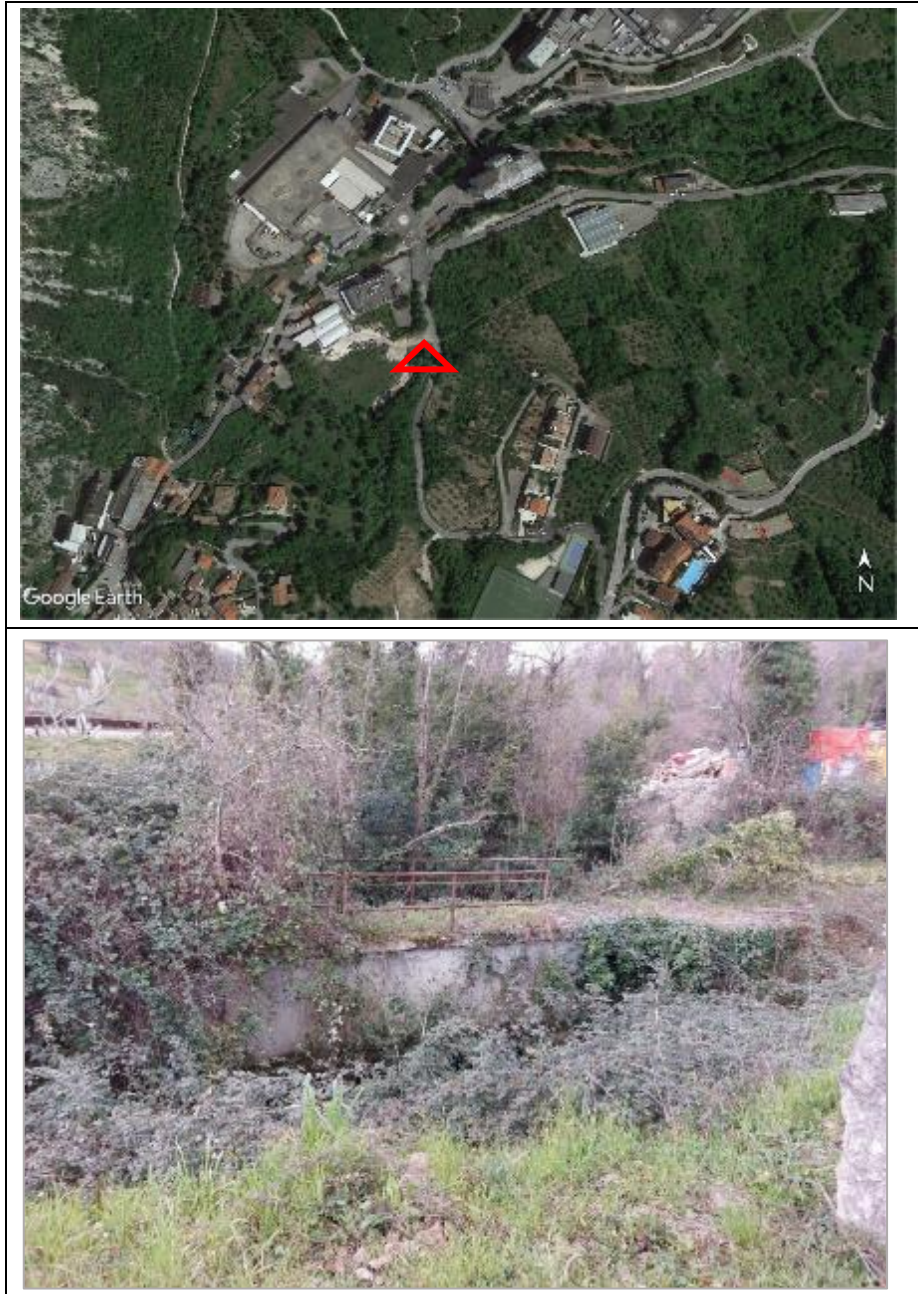
Figura 1 - Attraversamento aereo delle adduttrici esistenti sul canale affluente al torrente Verde.

Per quanto concerne il fosso demaniale affluente al torrente Verde (Fosso Verde), nel comune di Fara San Martino, si prevede la realizzazione di un attraversamento aereo autoportante: le adduttrici esistenti superano tale interferenza con un attraversamento di tipo aereo con ponte tubo (cfr. Figura 1); essendo prevista nei tratti a monte e valle del corso d'acqua la posa della condotta di progetto in affiancamento a quelle esistenti, si prevede di replicare la tipologia di attraversamento in aereo.

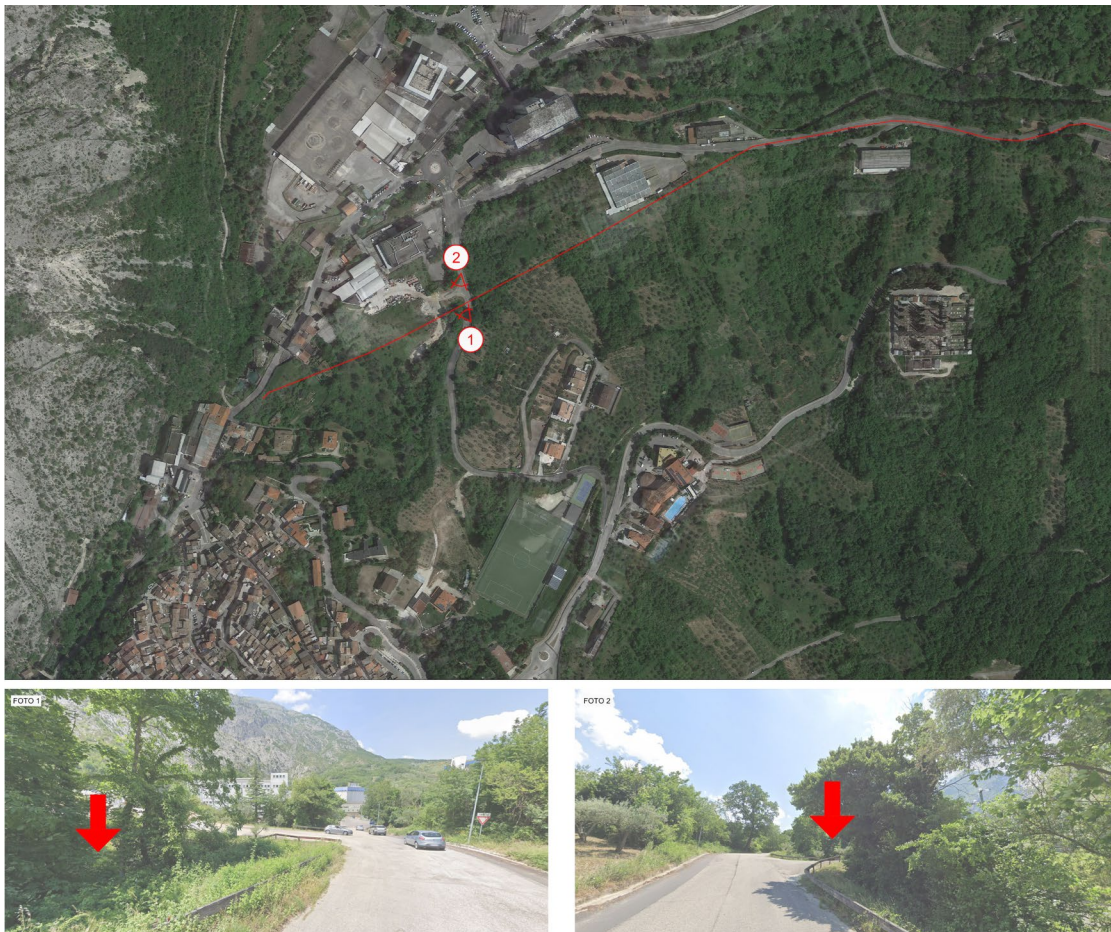
Figura 3 - Viste dell'attraversamento aereo di progetto sul Fosso Verde.

Dai punti di vista sensibili individuati nella figura sottostante lungo la strada adiacente all'attraversamento, posti in direzione nord e sud, l'inserimento della nuova tubazione risulta impercettibile per la schermatura dovuta alla presenza della vegetazione naturale esistente.

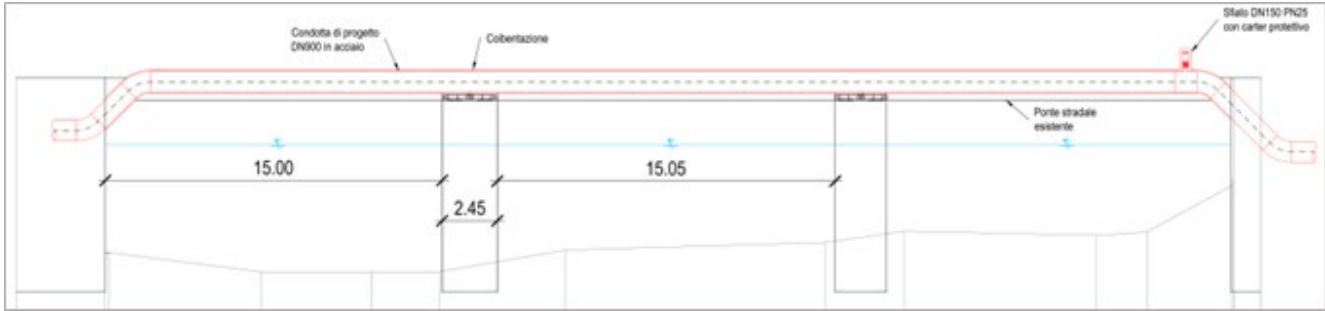
Figura 4 - Sezione longitudinale attraversamento aereo di progetto sul fiume Aventino.

Si prevede di superare l'interferenza della condotta di progetto DN 900 mm con l'Aventino mediante la realizzazione di un attraversamento aereo in appoggio sulle pile a sostegno dell'impalcato del ponte, posto sul lato di monte dello stesso, opposto dunque rispetto all'adduttrice esistente. La distanza massima tra gli appoggi della tubazione di progetto, ammettendo una freccia massima pari a 10 mm, risulta compatibile con l'interasse delle pile del ponte esistente.

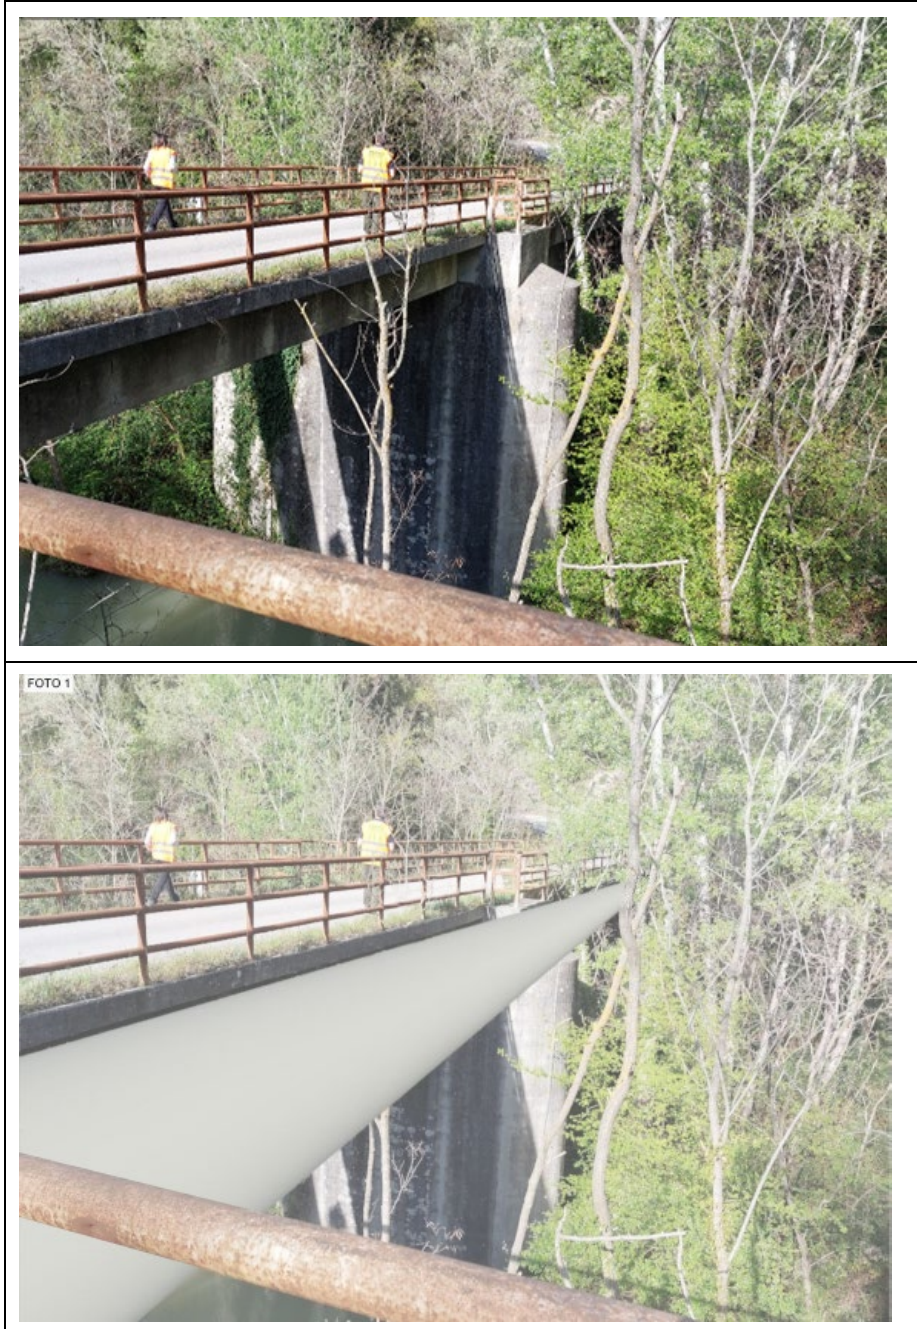
Figura 6 – Rendering dell'attraversamento sul fiume Aventino – visuale 1 (in prossimità del ponte): stato attuale (sopra) e progetto (sotto)

Si riporta di seguito il rendering dell'inserimento paesaggistico del nuovo attraversamento in corrispondenza della vista 1, collocata presso il ponte esistente lungo la viabilità comunale asfaltata denominata "Contrada Torretta".

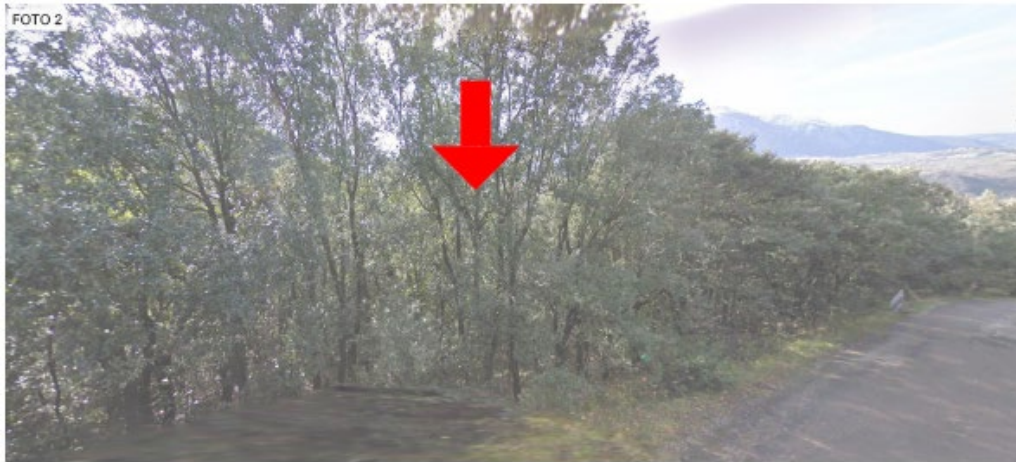
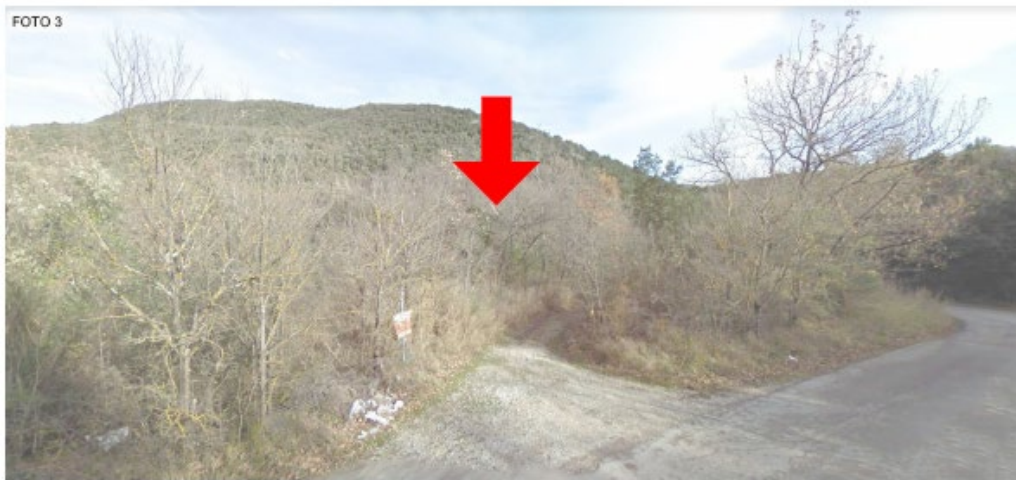
Figura 7 - Viste 2 e 3 dell'attraversamento aereo di progetto sul fiume Aventino.

Dagli altri due punti di vista sensibili 2 e 3 collocati lungo la strada contrada Torretta, l'inserimento della nuova tubazione risulta totalmente schermato dalla vegetazione arboreo-arbustiva naturaliforme più o meno fitta esistente.

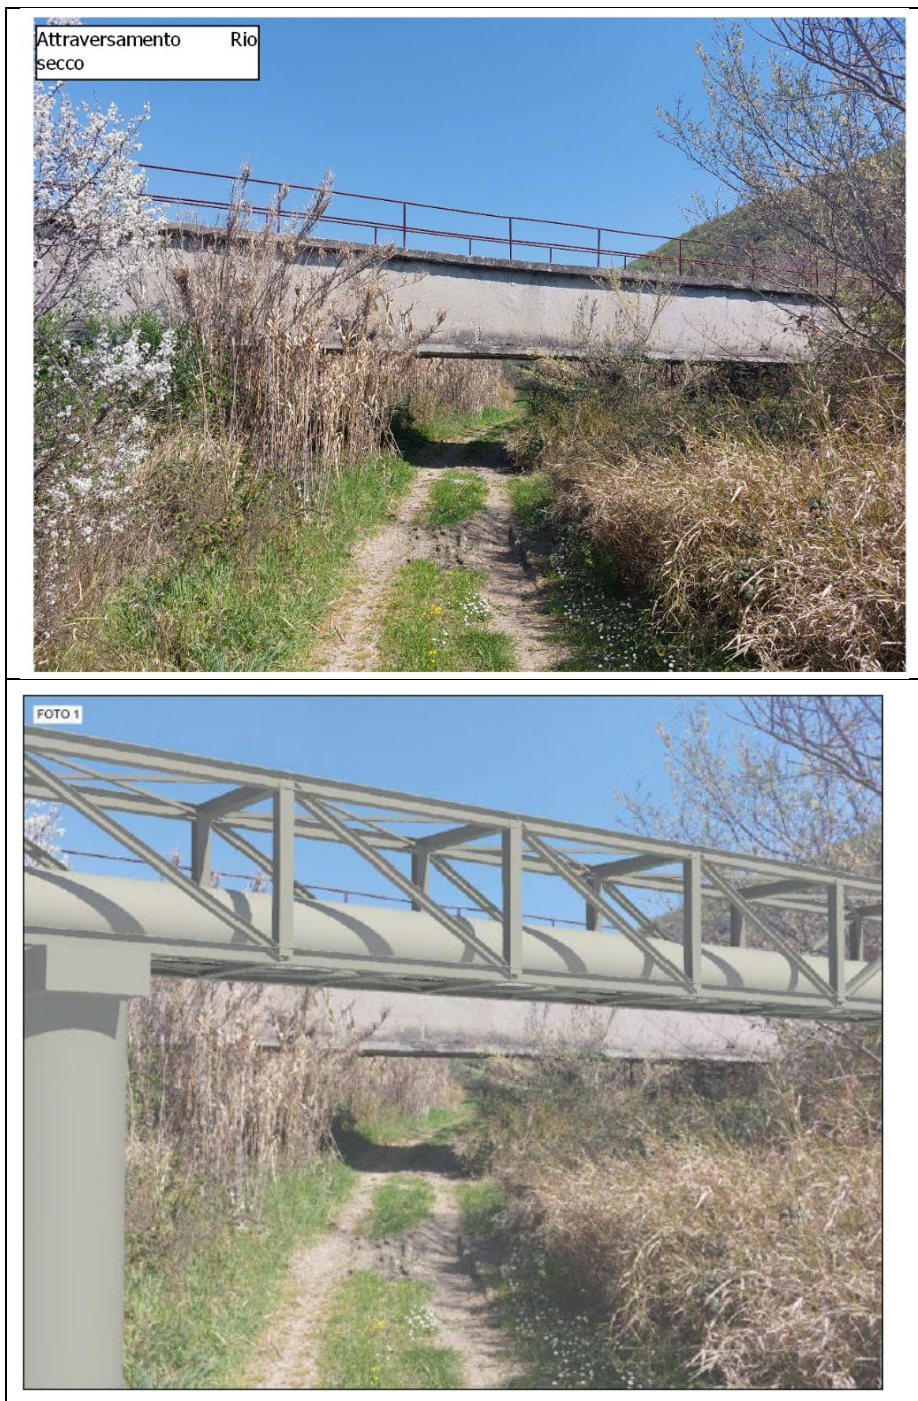
Figura 9 – Rendering attraversamento Rio Secco (stralcio 2) – visuale 1 (in prossimità del ponte esistente lato nord): stato attuale (sopra) e progetto (sotto)

Si riporta di seguito in Figura 9 il rendering dell'inserimento paesaggistico del ponte tubo in corrispondenza della vista 1, collocata subito a nord del ponte esistente. Le riprese fotografiche sono state effettuate ad una distanza ravvicinata per consentire la lettura dei caratteri morfologici e il contesto naturalistico del territorio interessato dall'attraversamento.

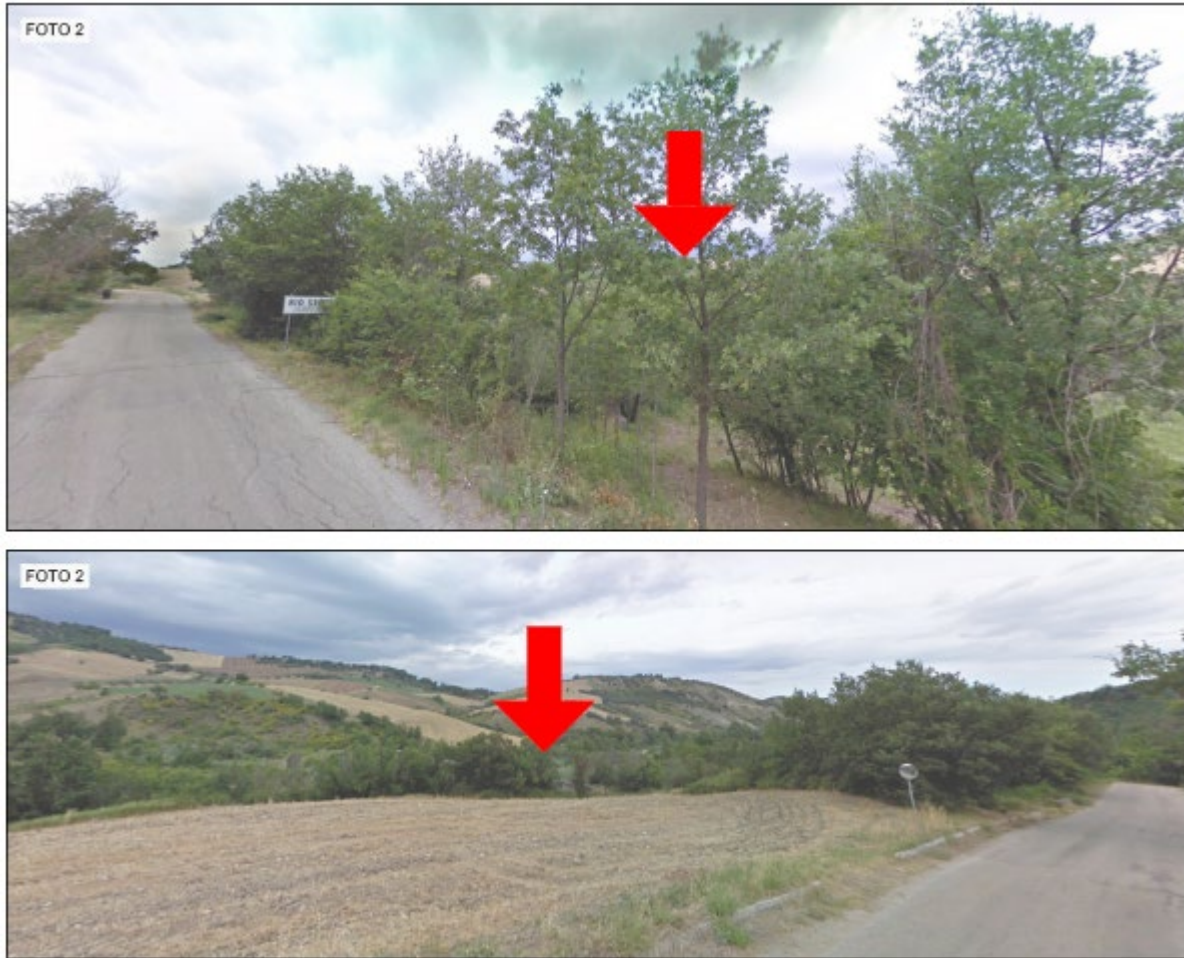
Figura 10 - Viste 2 e 3 dell'attraversamento aereo di progetto sul Rio Secco.

Dagli altri due punti di vista 2 e 3, individuati lungo l'unica strada asfaltata attigua alla sponda destra del corpo idrico, l'inserimento della nuova tubazione risulta totalmente schermato dalla vegetazione esistente. Si evidenzia ad ogni modo che l'attraversamento è collocato in un territorio isolato, scarsamente urbanizzato e caratterizzato dalla presenza di estese aree dedicate ad uso agricolo.

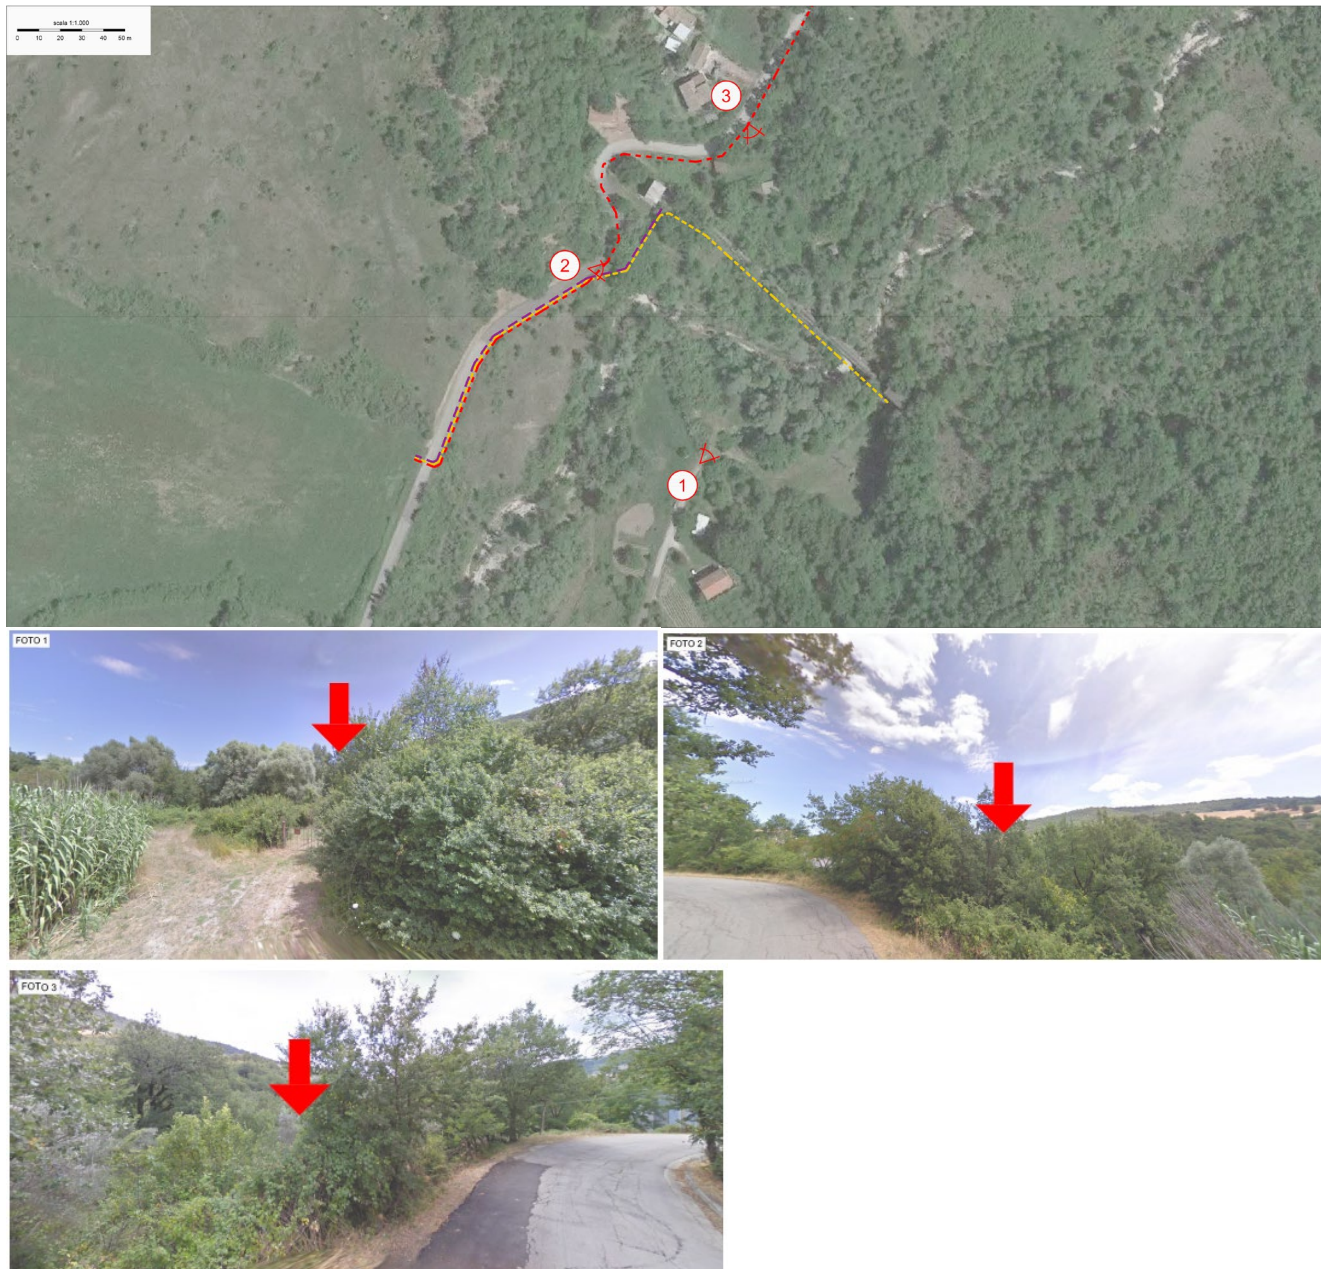
Figura 12 – Viste dell'attraversamento aereo di progetto dello stralcio 3 sul Rio Secco.

Si riporta di seguito l'inserimento paesaggistico del ponte tubo in corrispondenza della vista 1, punto collocato nell'area golenale prossima all'attraversamento e accessibile a piedi, e delle viste 2 e 3, prese dalla strada asfaltata che dall'abitato di Casoli porta alla località Macchie.

Il paesaggio vegetale delle colline del Rio Secco presenta diverse particolarità. I vasti spazi aperti della cerealicoltura, che spianano l'orizzonte della fascia collinare, sono alternati da aree boschive di querce caducifoglie e sempreverdi, con siti di praterie connotati da una morfologia del terreno soggetta a diversi fenomeni erosivi. Come si nota dagli scatti eseguiti, l'inserimento della nuova tubazione risulta totalmente schermato dalla vegetazione esistente.

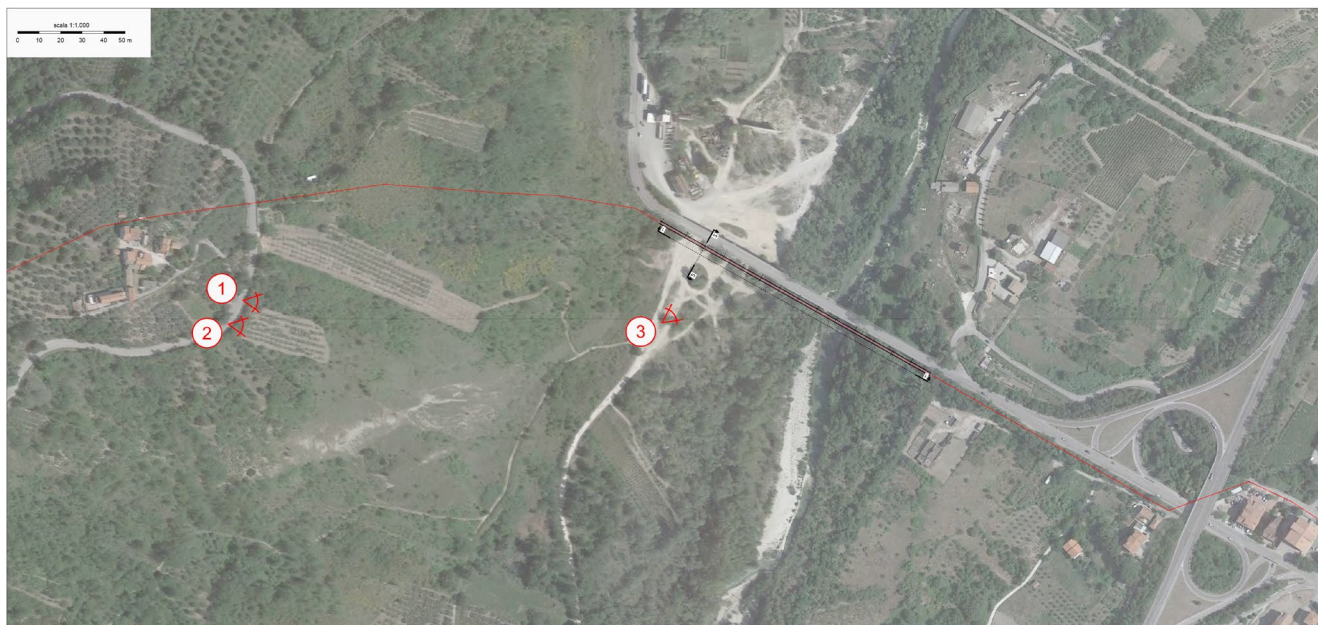
Figura 14 – Ubicazione dei coni visivi dell'attraversamento della condotta dello stralcio 2 sul Fiume Sangro.

Si riporta in Figura 14 l'ubicazione dei coni visivi individuati per la valutazione del fotoinserto dell'attraversamento in oggetto. I punti 1 e 2 sono collocati in corrispondenza della strada SP110, sul rilievo collinare che si erge sul ponte stradale, mentre il punto 3 è posizionato sul lato sud del ponte esistente, nella strada sterrata che conduce al Lago Blu Selva di Altino.

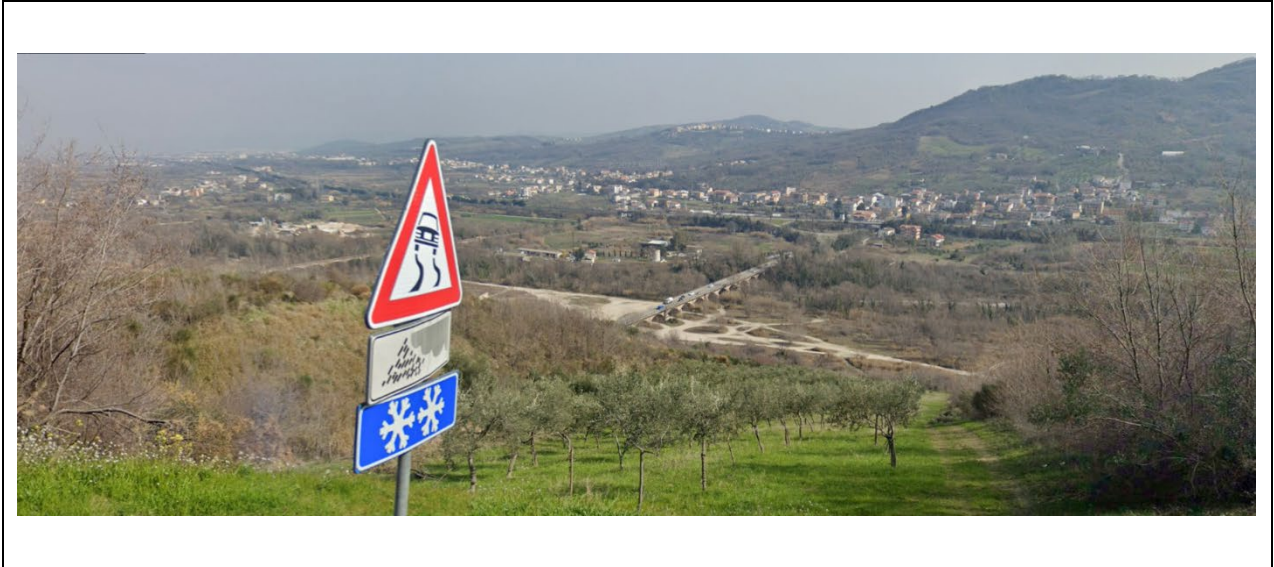
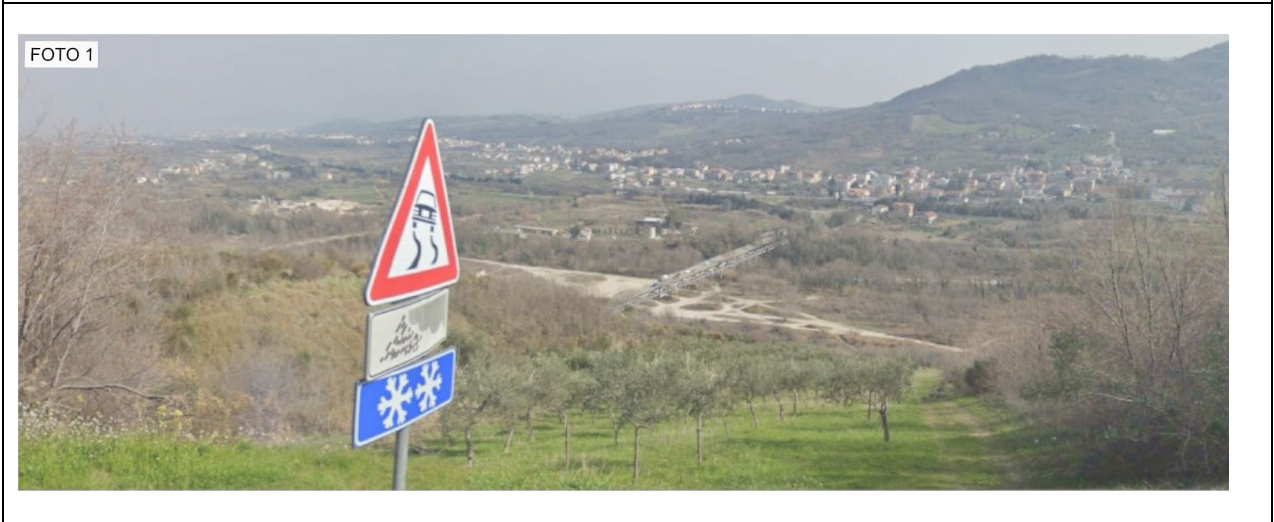
Figura 15 – Rendering dell’attraversamento sul Fiume Sangro (stralcio 2) – visuale 1 (collina sul lato ovest): stato attuale (sopra) e progetto (sotto)

Rispetto alla visuale panoramica dall'alto, l'impatto della struttura è poco evidente, poiché il nuovo elemento si integra in maniera coerente con il ponte esistente e si confonde nel complesso dell'attraversamento stradale. L'impatto visivo dello scatolare dalla visuale 3 risulta sicuramente più evidente ma si ritiene ad ogni modo poco significativo considerata la scarsa frequentazione dell'area sterrata al di sotto delle campate del ponte stradale.

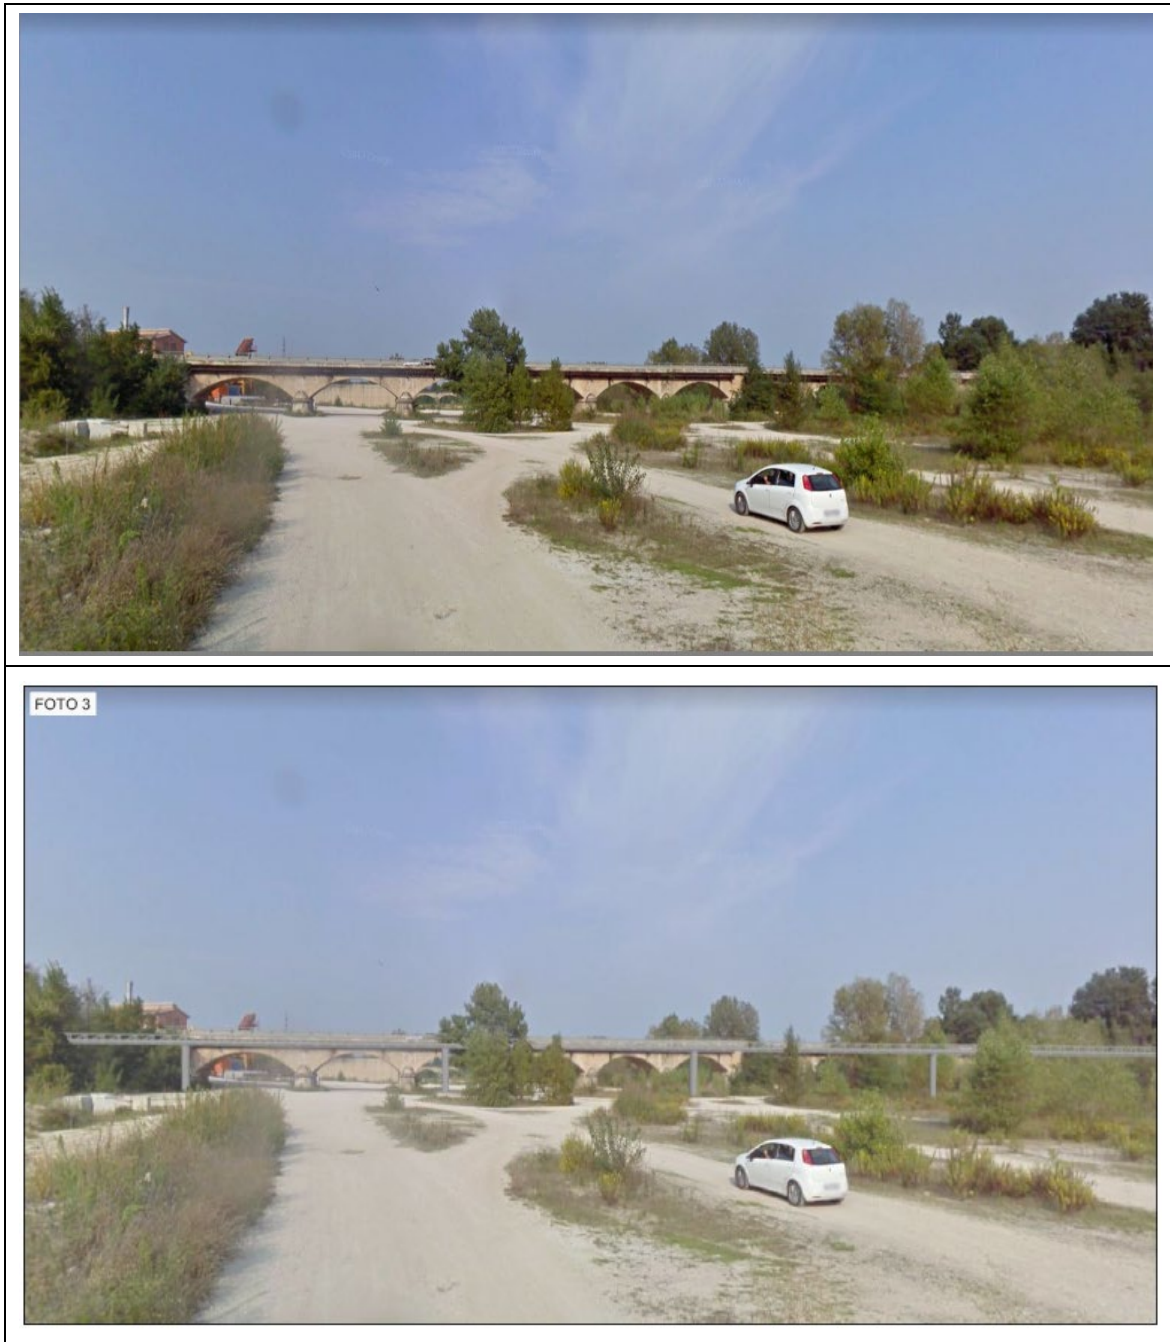
Figura 17 – Rendering dell’attraversamento sul Fiume Sangro (stralcio 2) – visuale 3 (in prossimità del ponte esistente lato nord): stato attuale (sopra) e progetto (sotto)

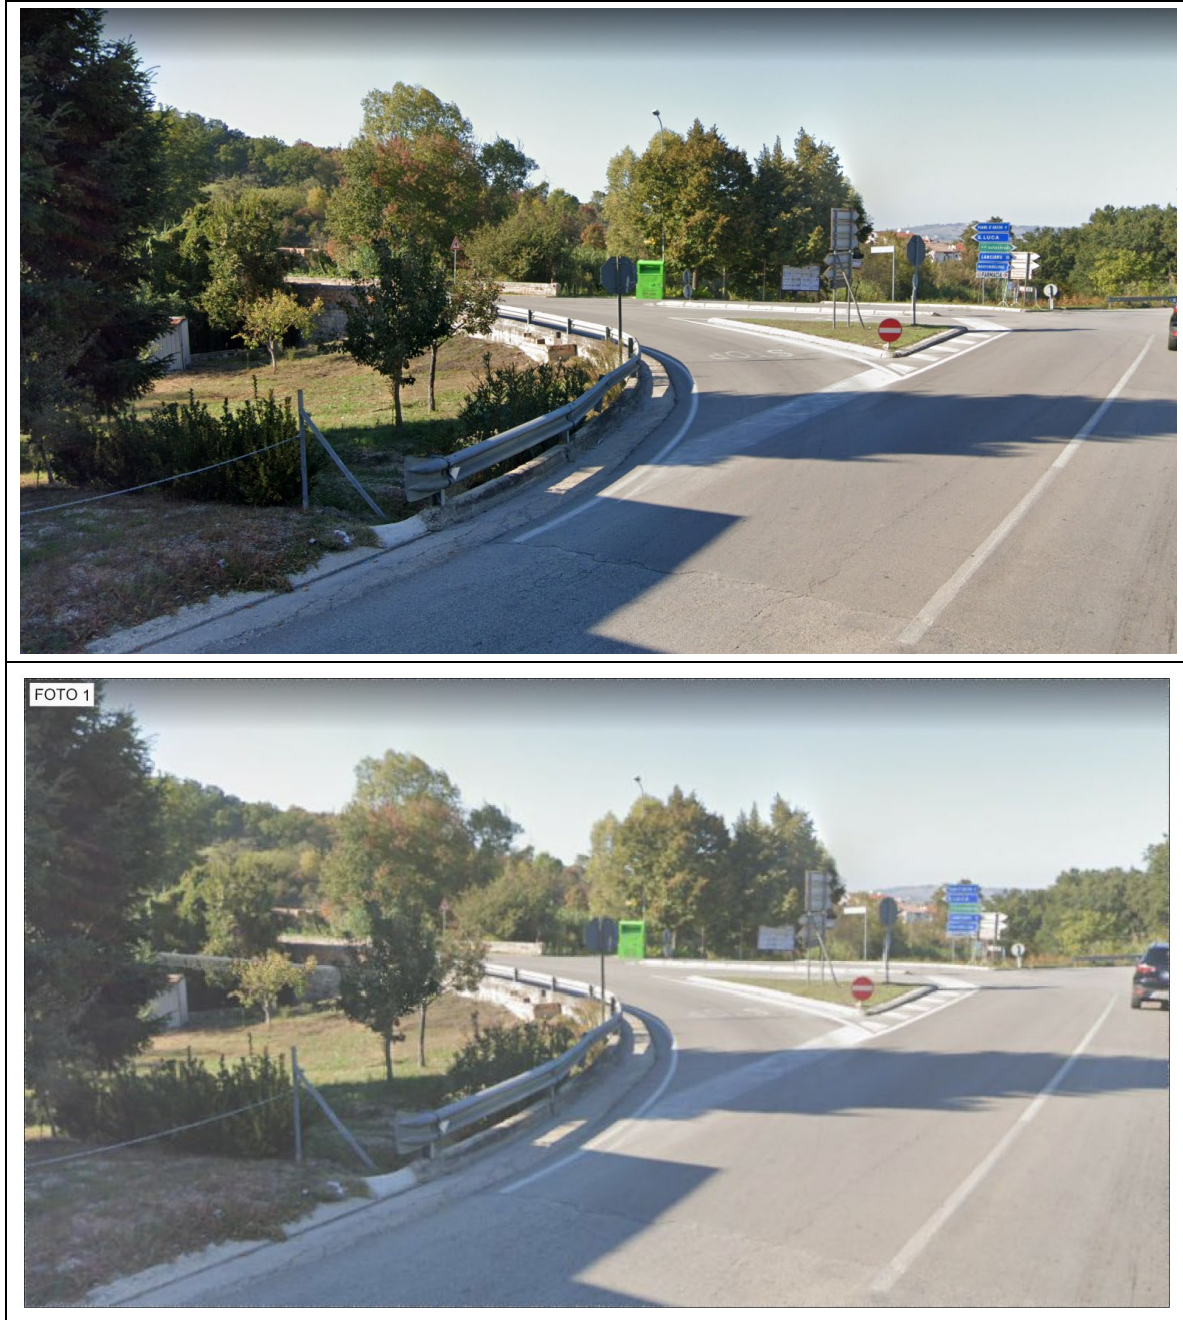
Figura 20 – Rendering dell’attraversamento sul Ttrente Appello (stralcio 2) – visuale 1 (in prossimità del ponte esistente provenendo da est): stato attuale (sopra) e progetto (sotto)

Come si osserva dai rendering di seguito riportati e dal confronto rispetto allo stato di fatto, il nuovo attraversamento risulta parzialmente camuffato dalla vegetazione arborea ed a canneto presente sull'alveo del fiume (foto 1). Sul lato ovest invece (foto 2) la struttura metallica risulta maggiormente visibile, ma comunque si integra e armonizza coerentemente con il contesto urbano, mentre già dopo la curva (foto 3) in corrispondenza del recettore abitativo più prossimo non è più percepibile.

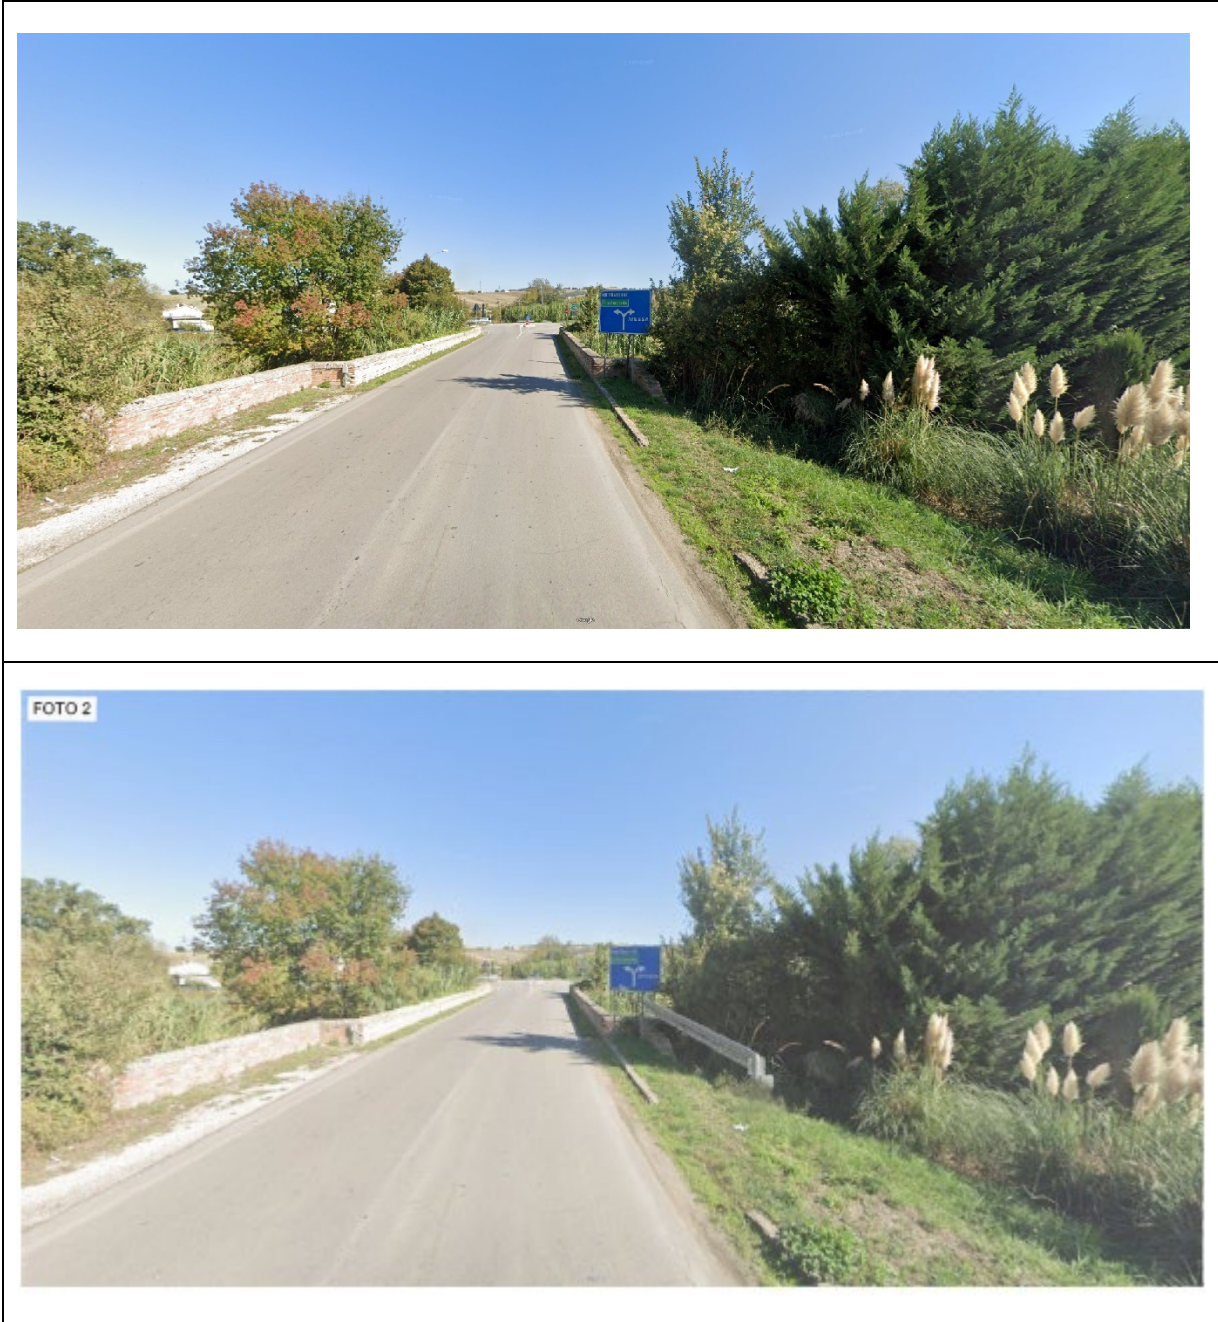
Figura 21 – Rendering dell’attraversamento sul Trrente Appello (stralcio 2) – visuale 2 (in prossimità del ponte esistente esistente proveniente da ovest): stato attuale (sopra) e progetto (sotto)

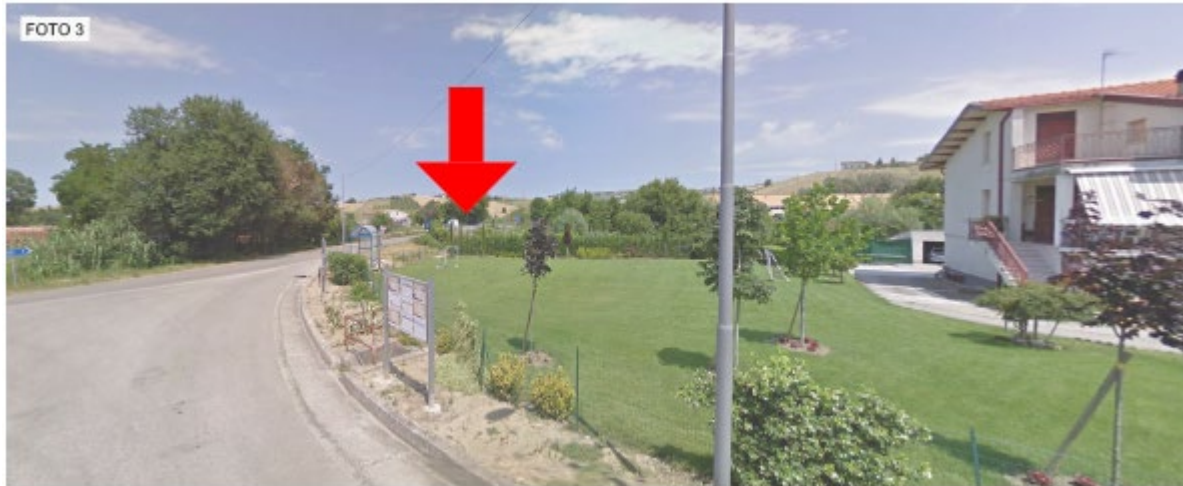
Figura 22 – Vista 3 dell'attraversamento aereo di progetto sul Fiume Appello.

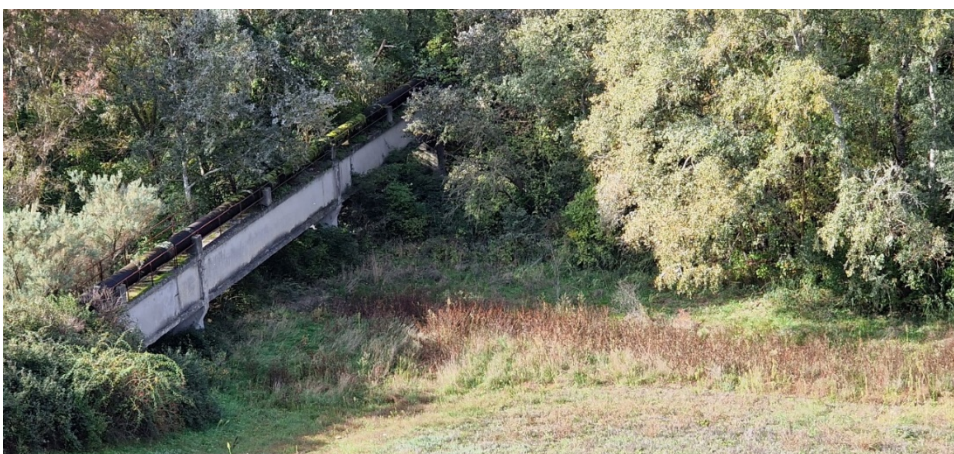
Figura 24 – Attraversamento esistente sul Fiume Oseno.

L'attraversamento del Fiume Oseno sarà collocato all'interno della fascia di bosco ripariale del corso d'acqua, in parallelismo rispetto al ponte esistente (cfr. Figura 24). L'intervento ricade in un contesto territoriale privo di recettori residenziali e caratterizzato dall'assenza di punti di vista raggiungibili per mezzo della viabilità pubblica, ma solo attraverso strade interne campestri. Il nuovo attraversamento non risulta pertanto individuabile da punti di vista panoramici e da aree urbane residenziali limitrofe.

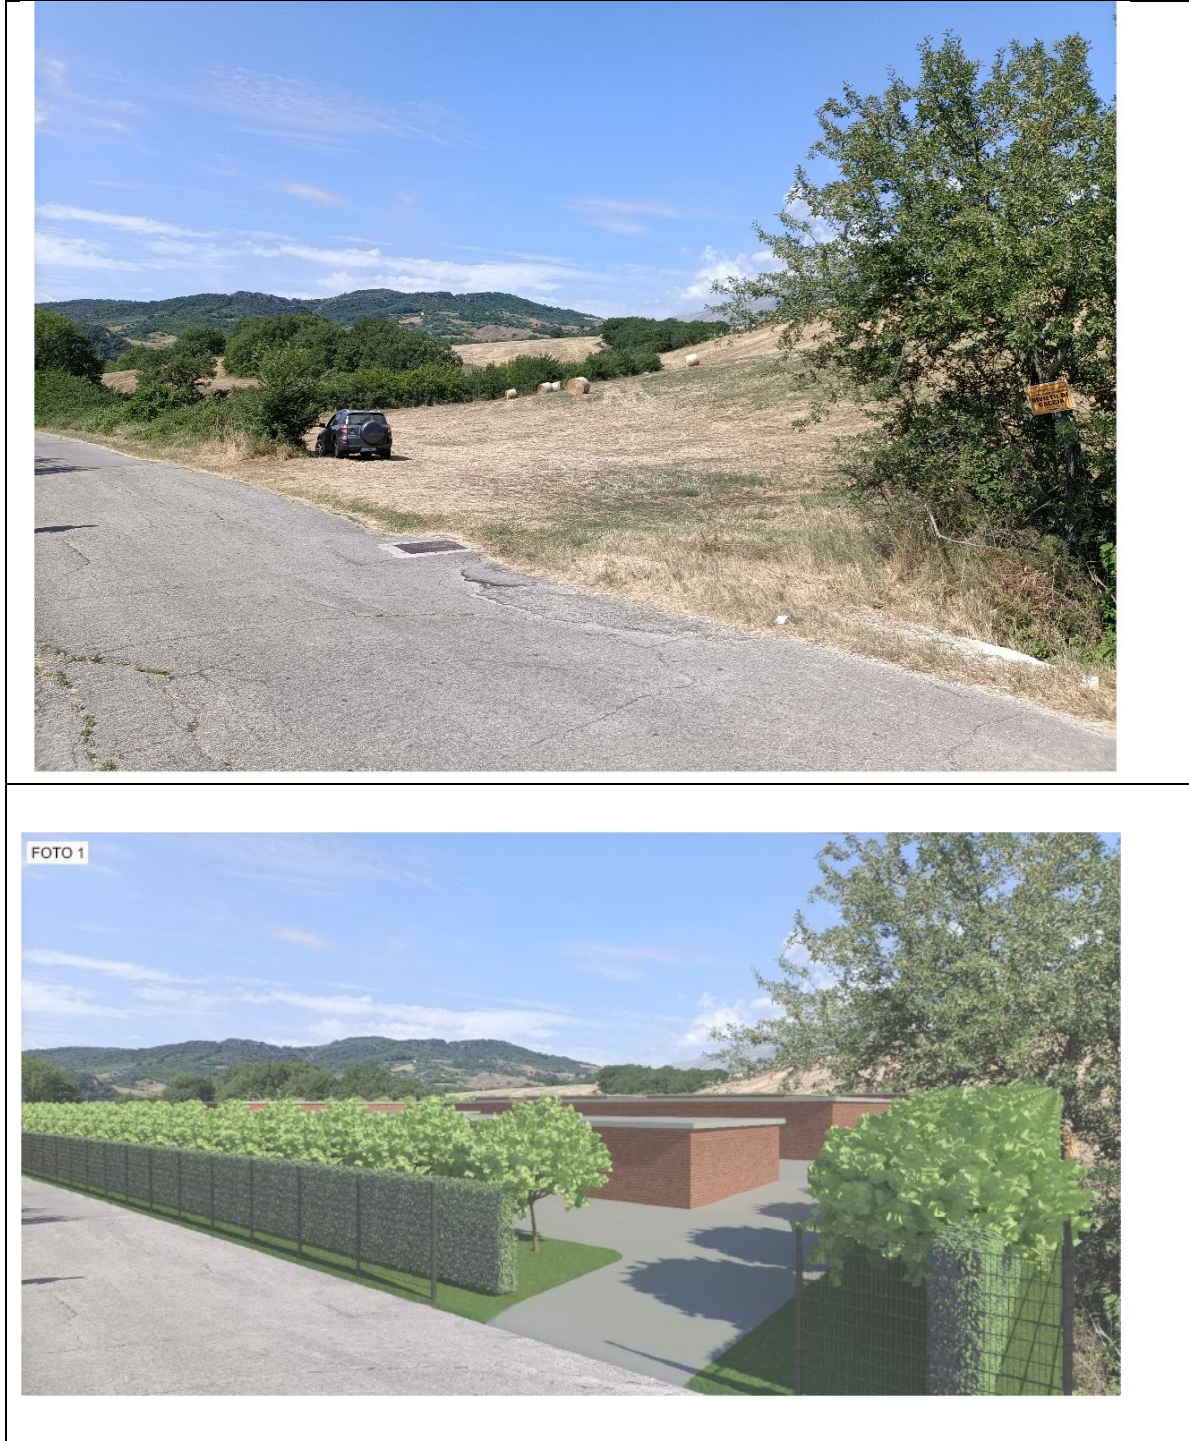
Figura 26 – Rendering dell'impianto di potabilizzazione– visuale 1 (dalla strada provenendo da nord): stato attuale (sopra) e progetto (sotto)

Nelle figure seguenti sono rappresentati i rendering dell'inserimento paesaggistico del nuovo impianto in corrispondenza delle tre viste, collocate lungo la strada asfaltata che dall'abitato di Casoli porta alla località Macchie.

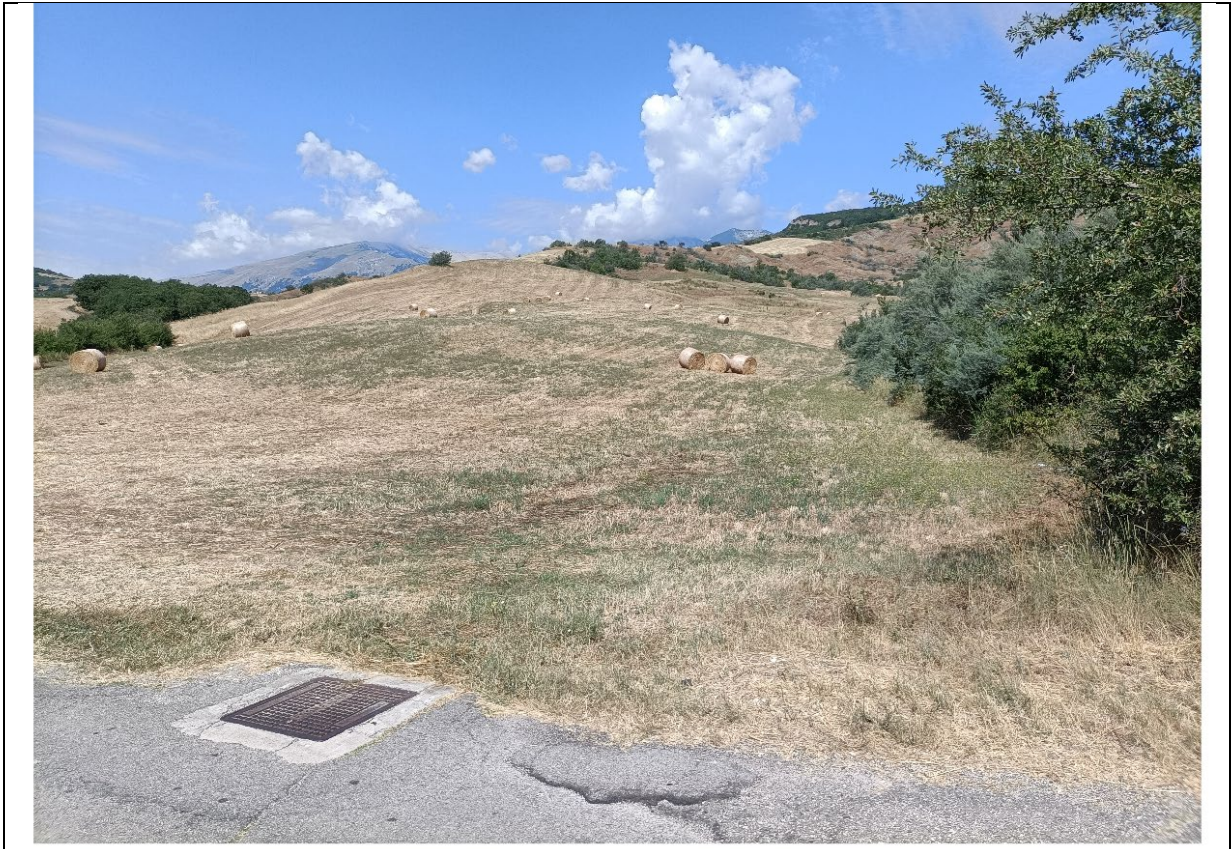
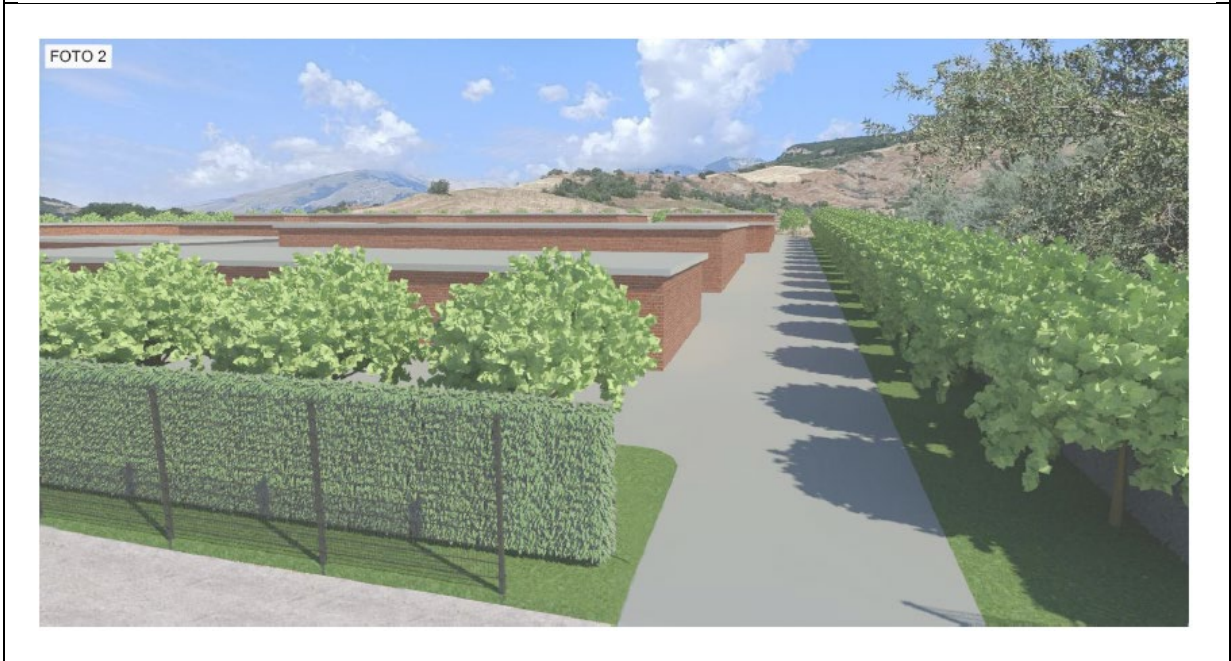
Figura 27 – Rendering dell’impianto di potabilizzazione– visuale 2 (dalla strada provenendo da nord): stato attuale (sopra) e progetto (sotto)
