POTENZIAMENTO DEL SISTEMA ACQUEDOTTISTICO "VERDE"

Riqualificazione delle condotte adduttrici esistenti e potenziamento della capacità di trasporto della risorsa idrica dell'acquedotto Verde

STUDIO DI IMPATTO AMBIENTALE

Fotosimulazioni

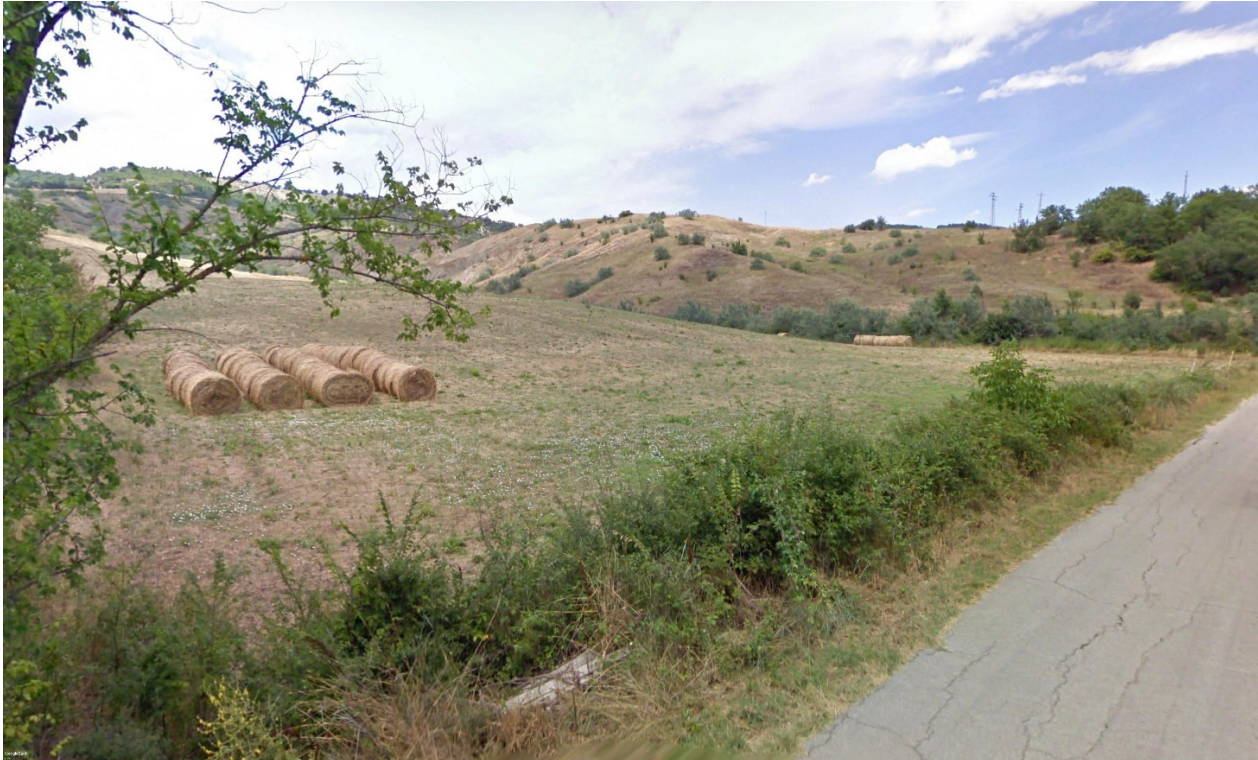
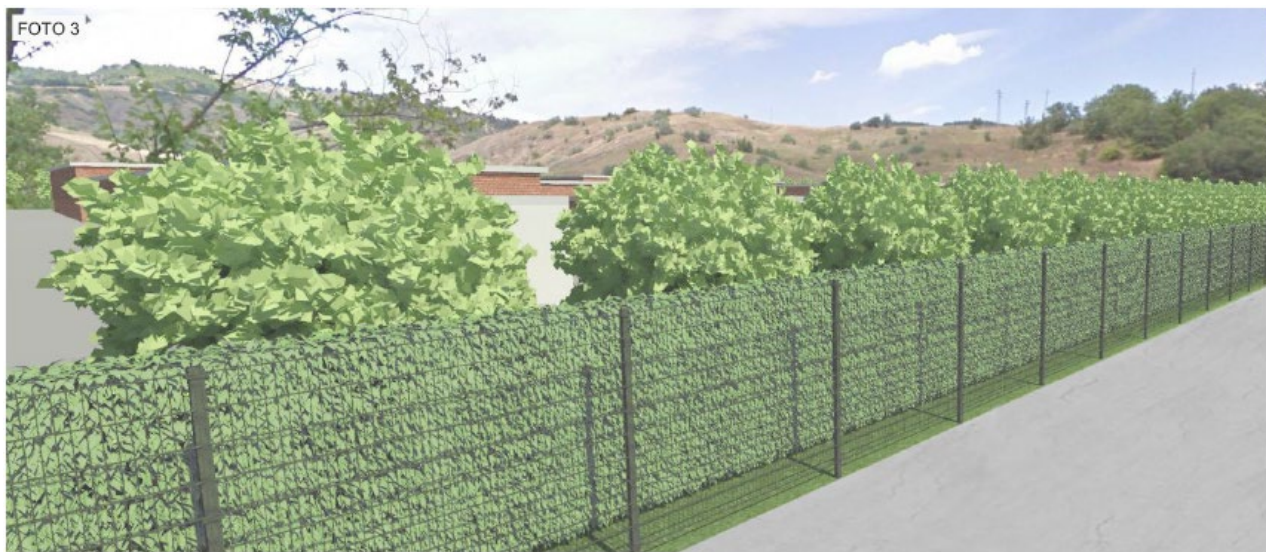
Figura 28 – Rendering dell’impianto di potabilizzazione– visuale 3 (dalla strada provenendo da sud): stato attuale (sopra) e progetto (sotto)

Come si desume dalle simulazioni, la realizzazione degli interventi non determina uno scadimento dei caratteri paesistici di questi luoghi grazie ai criteri progettuali adottati, alla compattezza degli interventi, alla scelta dei materiali costruttivi, che si integrano con le strutture già esistenti, e al suo inserimento ambientale, grazie alla fascia arborea e alla siepe perimetrale che andranno a limitare l’impatto visivo dell’opera nel suo complesso.
