FLYNIS PV 10 S.r.L.
IMPIANTO INTEGRATO AGRIVOLTAICO
COLLEGATO ALLA RTN
POTENZA NOMINALE 20,44 MW
LOCALITÀ LA CASA – LA NUOVA
COMUNE DI VEGLIE (LE)

PROGETTO DEFINITIVO IMPIANTO
AGRIVOLTAICO
Censimento e risoluzione
Interferenze

2983_5142_LCLN_VIA_R13_Rev0_Censimento e risoluzione interferenze

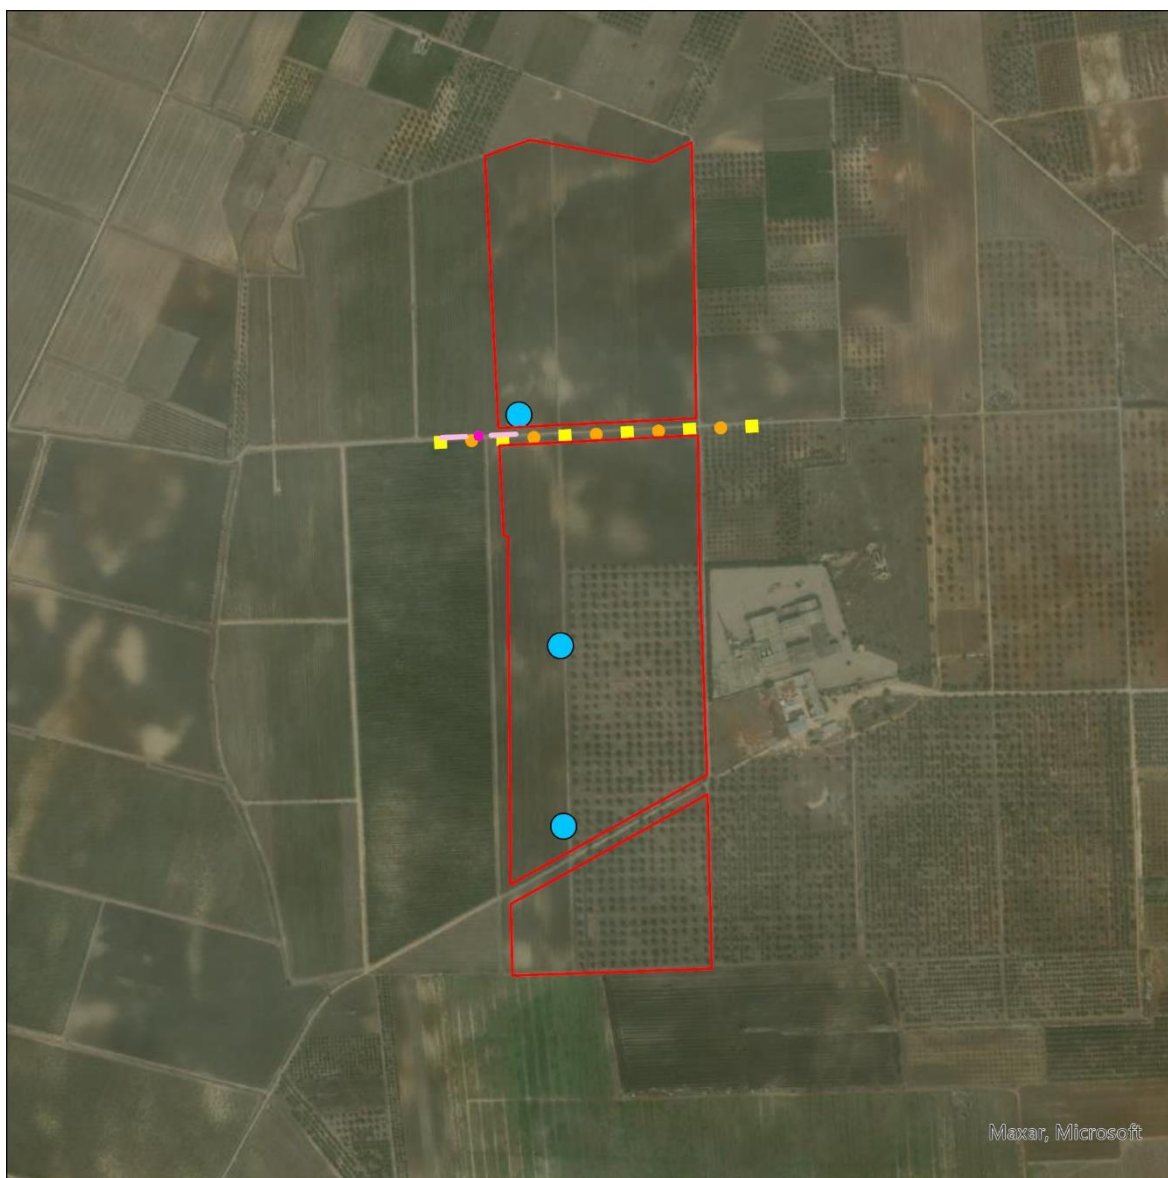
Figura 2.1: Individuazione delle Interferenze nell'Area di Installazione dell'impianto

- Linea di Telecomunicazione Aerea, localizzata a Sud dell'Area di Installazione dell'Impianto;
- Linee Elettriche di Bassa Tensione, localizzata in prossimità della Strada Comunale per Manduria;
- Manufatti a scopo irriguo presenti in Sito, dislocati tra le Aree di Installazione dell'impianto.

- Le linee elettrica di Bassa Tensione e la linea aerea di telecomunicazione sono localizzate esternamente alle Aree di impianto,
- I manufatti a scopo irriguo sono stati esclusi dalle aree di installazione dell'impianto applicando agli stessi una fascia di rispetto di 10 metri.

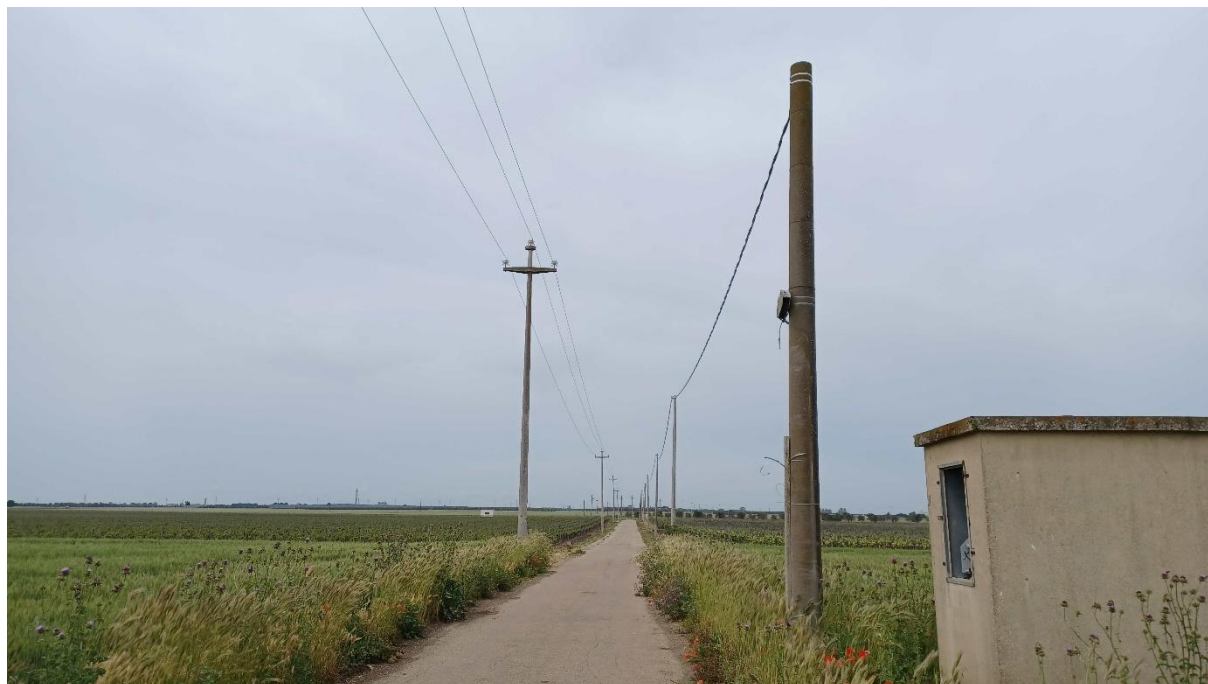
Figura 2.2: Linee elettriche di Bassa Tensione e Linea di Telecomunicazione

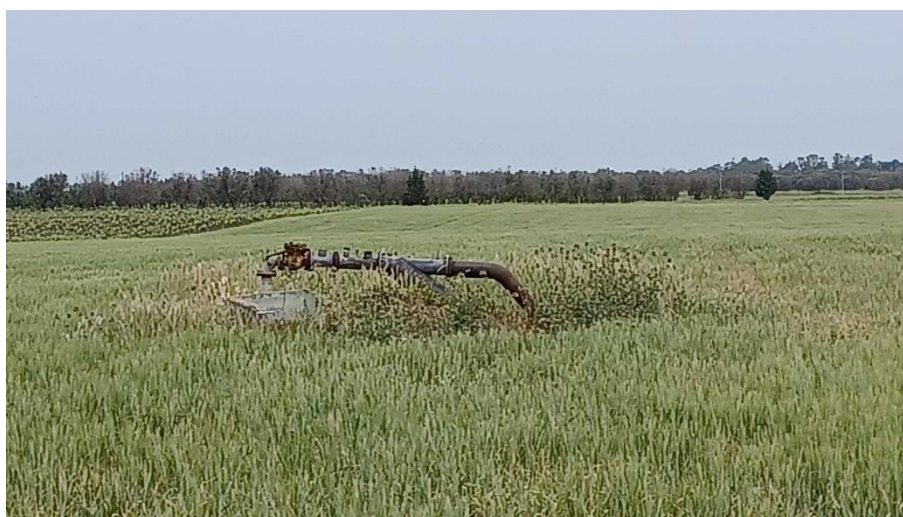
Figura 2.3: Manufatti Idraulici in Sito

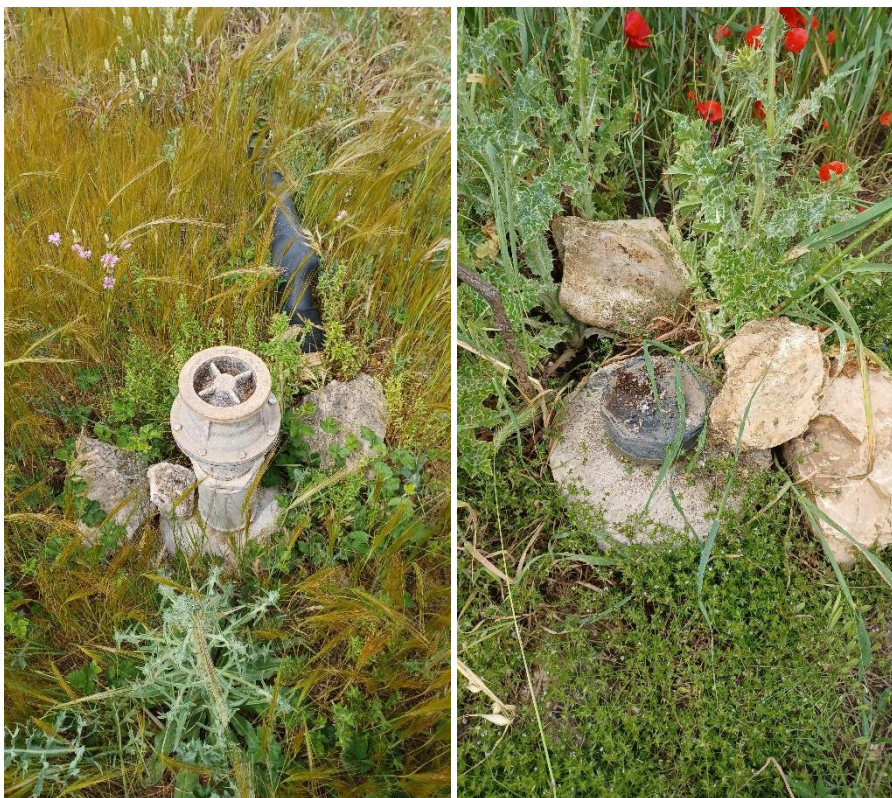
Figura 2.4: Manufatti Idraulici in Sito

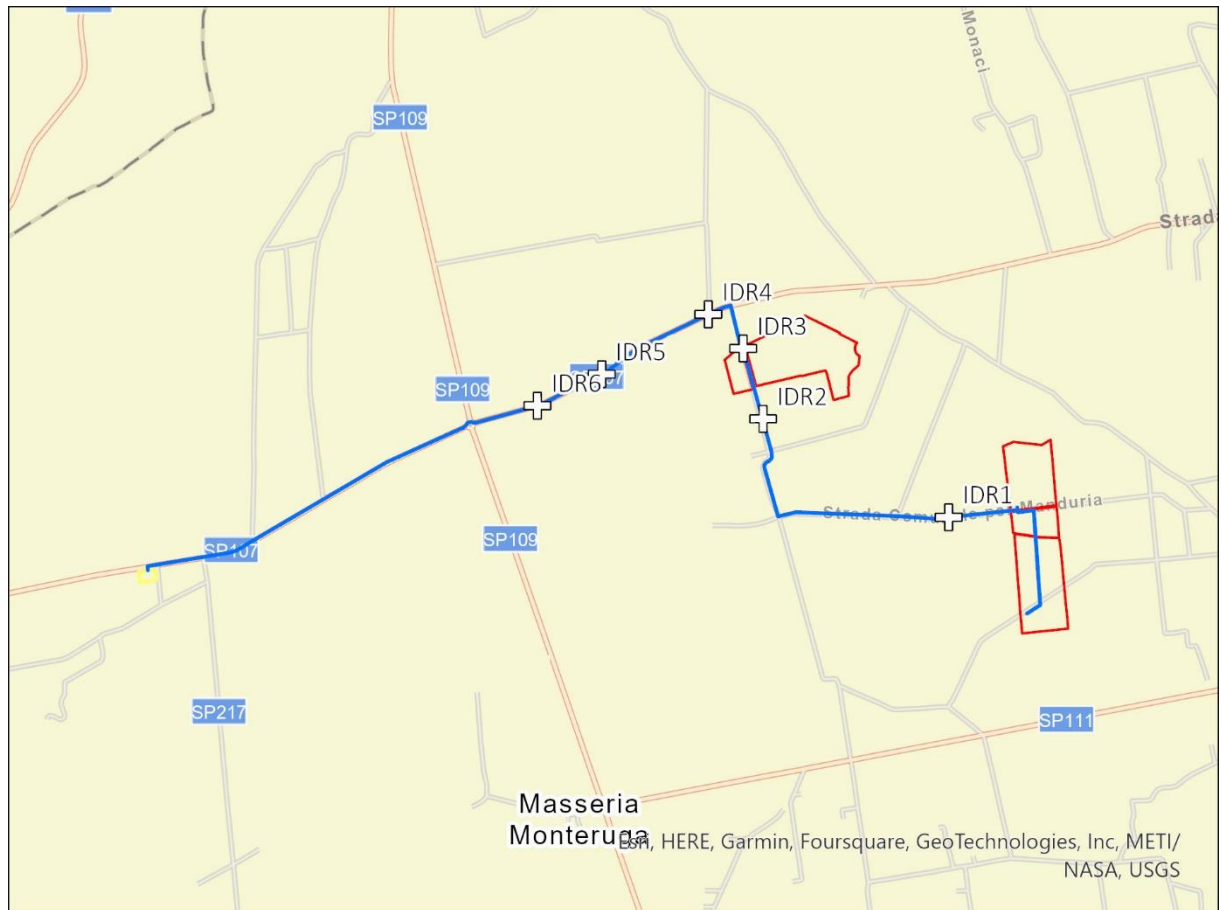
Figura 3.1: Individuazione delle Interferenze lungo il Cavidotto di Connessione

COMUNE DI SAN SEVERO				
ID	Descrizione Attraversata	Opera	Ente Interessato	Risoluzione
IDR1	Corpo Idrico Superficiale		A.d.B Meridionale	Appennino Attraversamento con T.O.C.

IDR2	Corpo Idrico Superficiale	A.d.B Meridionale	Appennino	Attraversamento con T.O.C.
IDR3	Corpo Idrico Superficiale	A.d.B Meridionale	Appennino	Attraversamento con T.O.C.
IDR4	Corpo Idrico Superficiale	A.d.B Meridionale	Appennino	Attraversamento con T.O.C.
IDR5	Corpo Idrico Superficiale	A.d.B Meridionale	Appennino	Attraversamento con T.O.C.
IDR6	Corpo Idrico Superficiale	A.d.B Meridionale	Appennino	Attraversamento con T.O.C.
