FLYNIS PV 7 S.r.L.
IMPIANTO INTEGRATO AGRIVOLTAICO
COLLEGATO ALLA RTN
POTENZA NOMINALE 14,51 MW
LOCALITÀ MASSERIA GANTALUPI
COMUNE DI VEGLIE (LE)

PROGETTO DEFINITIVO IMPIANTO
AGRIVOLTAICO
Censimento e risoluzione
interferenze

2983_5070_MG_VIA_R13_Rev0_Censimento e risoluzione interferenze

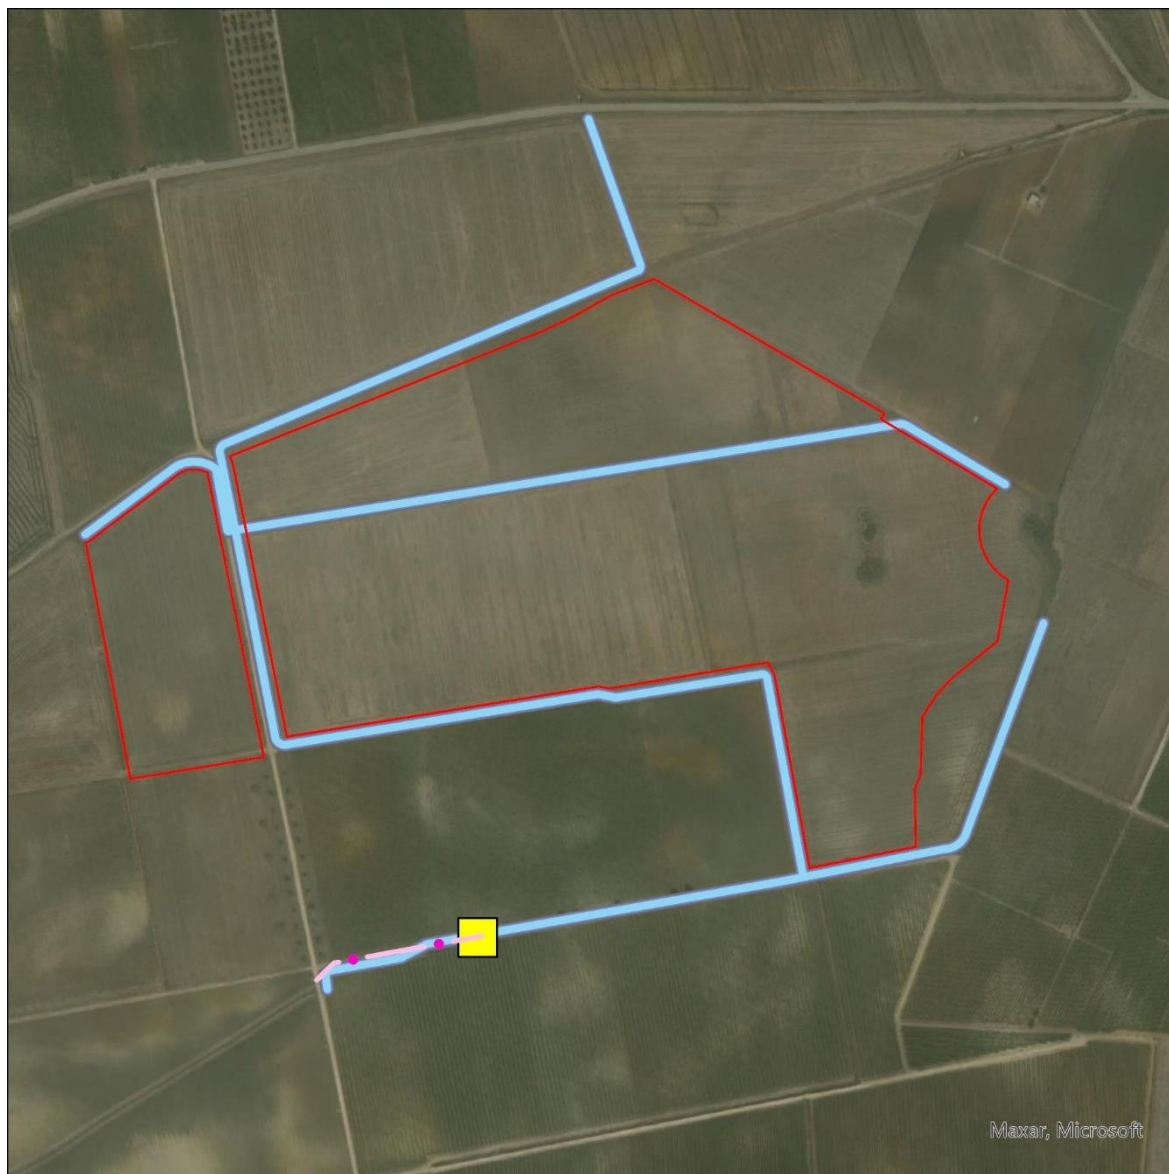
Figura 2.1: Individuazione delle Interferenze nell'Area di Installazione dell'impianto

L'area di Installazione dell'impianto risulta essere interessata dalla presenza di:

- Linea di Telecomunicazione Aerea, localizzata a Sud dell'Area di Installazione dell'Impianto;
- Pozzo idraulico a scopo irriguo, localizzato a Sud rispetto all'Area di Installazione dell'impianto;
- Opere di regimentazioni idraulica dislocate lungo il perimetro dell'Area di Installazione dell'Impianto e all'interno della stessa.

- Il manufatto idrico individuato è localizzato esternamente alle aree di installazione dell'impianto, così come la linea aerea di telecomunicazione;
- Le opere di regimentazione idraulica sono state escluse dalle aree di installazione dell'impianto, applicando alle medesime una fascia di rispetto di 5 metri.

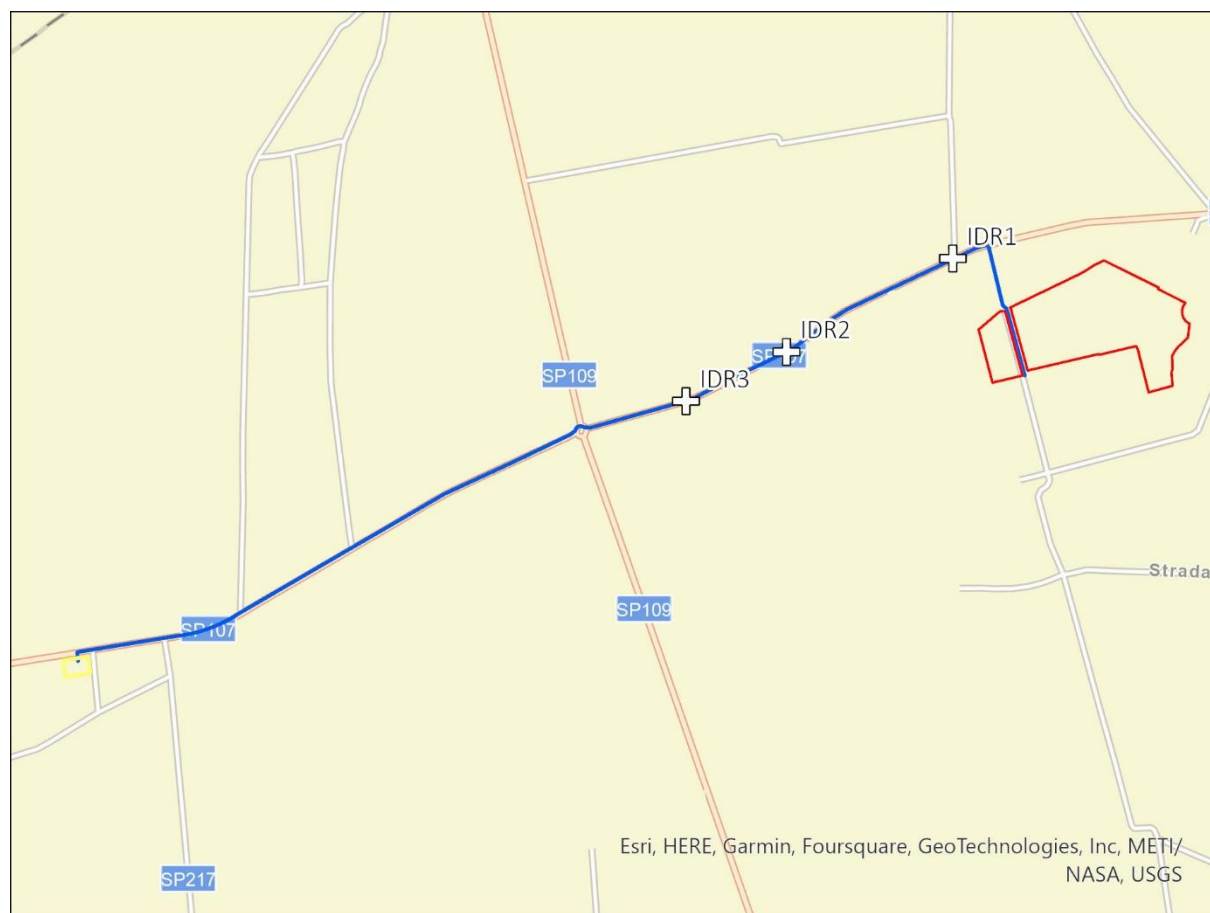
Figura 3.1: Individuazione delle Interferenze lungo il Cavidotto di Connessione

Le principali interferenze rilevate lungo il percorso della linea di connessione risultano essere progressivamente le seguenti:

- Recinzioni Masseria Gantalupi
- Cavidotto di Connessione
- Cabina Primaria
- + Interferenze lungo il Cavidotto di Connessione

COMUNE DI SAN SEVERO				
ID	Descrizione Attraversata	Opera	Ente Interessato	Risoluzione
IDR1	Corpo Idrico Superficiale		A.d.B Meridionale	Appennino Attraversamento con T.O.C.

IDR2	Corpo Idrico Superficiale	A.d.B Meridionale	Appennino	Attraversamento con T.O.C.
IDR3	Corpo Idrico Superficiale	A.d.B Meridionale	Appennino	Attraversamento con T.O.C.
