Relazione sulle interferenze

Progetto definitivo

Impianto agrivoltaico "F-CHORI"

Comune di Lentini (SR)

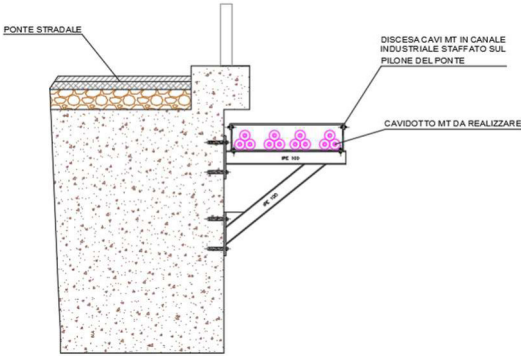
<p>Risoluzione interferenza:</p>	
<p>Tipico 3 - Attraversamento cavidotto interrato su mensola agganciata su lato del ponte</p>	<p>Tipico 4: Attraversamento ponti, strade e servizi esistenti attraverso Tecnica T.O.C. No Dig</p>

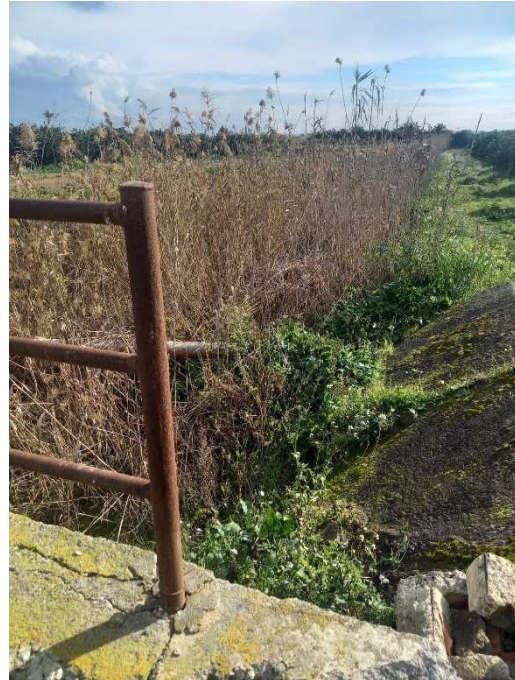
Punto S2

Ripresa fotografica

Risoluzione interferenza:

Tipico 3 - Attraversamento cavidotto interrato su mensola agganciata su lato del ponte

Tipico 4: Attraversamento ponti, strade e servizi esistenti attraverso Tecnica T.O.C. No Dig

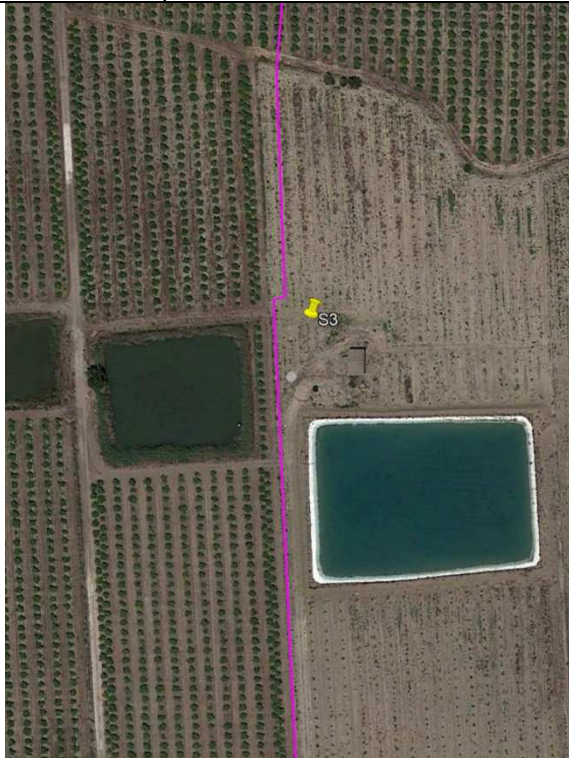
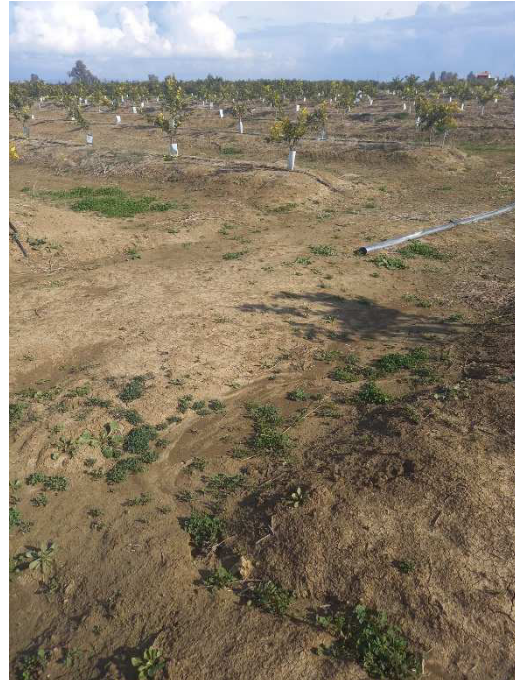
Punto S3

Inquadramento su Ortofoto

Ripresa fotografica

Risoluzione interferenza:

Tipico 2 - Attraversamento cavidotto interrato sotto corso d'acqua attraverso Tecnica T.O.C. No Dig

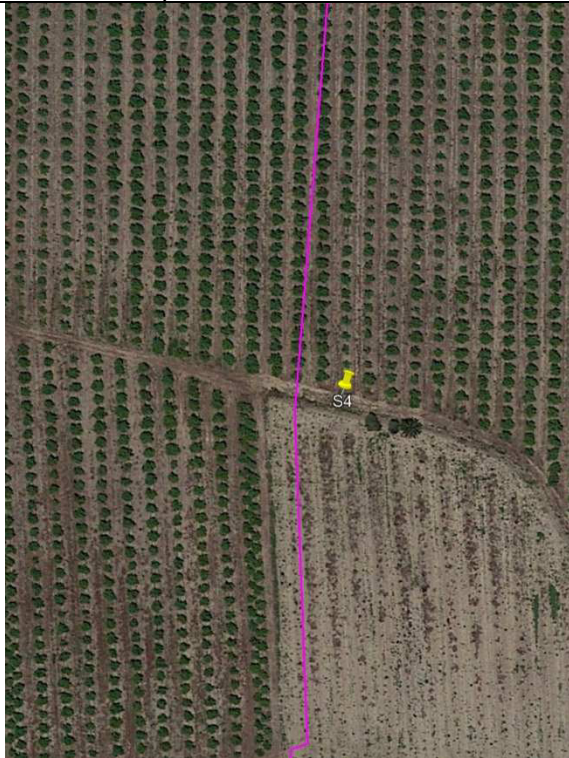
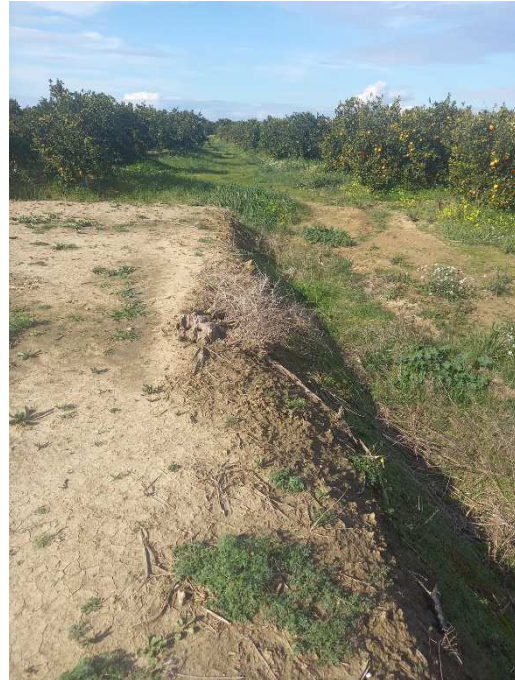
Punto S4

Inquadramento su Ortofoto

Ripresa fotografica

Risoluzione interferenza:

Tipico 2 - Attraversamento cavidotto interrato sotto corso d'acqua attraverso Tecnica T.O.C. No Dig

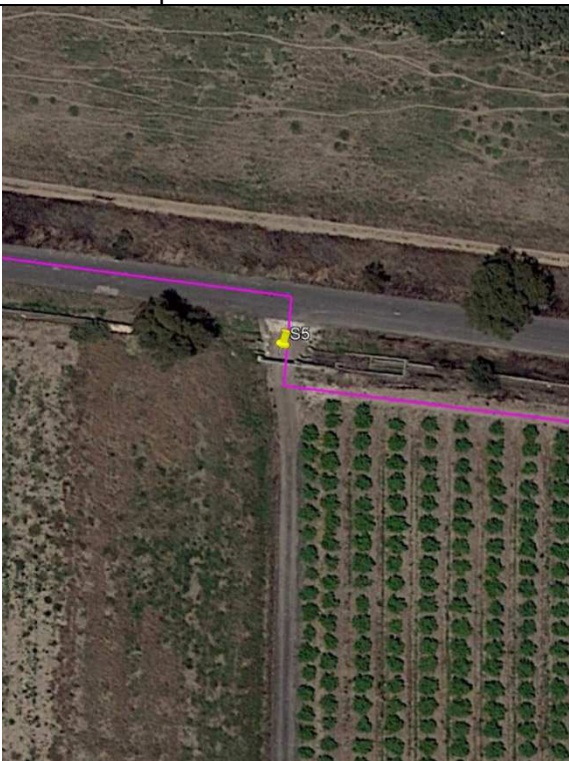
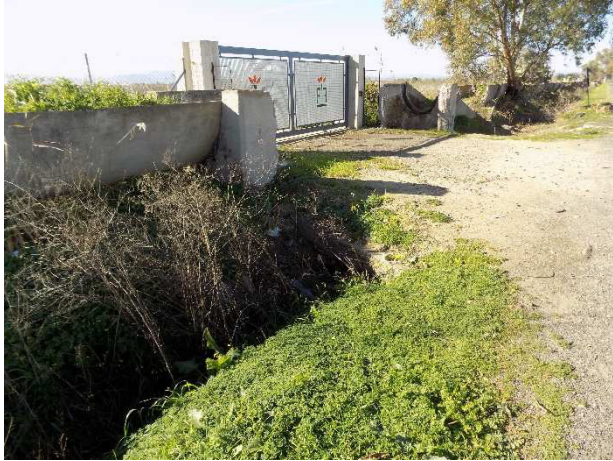
Punto S5	
Inquadramento su Ortofoto	Ripresa fotografica

<p>Risoluzione interferenza:</p>	
<p>Tipico 3 - Attraversamento cavidotto interrato su mensola agganciata su lato del ponte</p>	<p>Tipico 4: Attraversamento ponti, strade e servizi esistenti attraverso Tecnica T.O.C. No Dig</p>

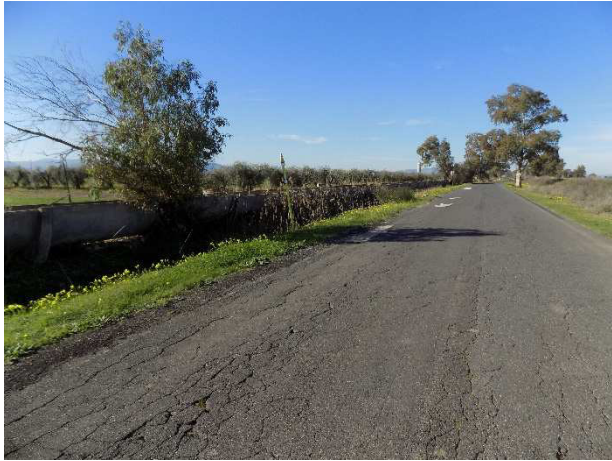
Punto S5.1 Metanodotto	
Inquadramento su Ortofoto	Ripresa fotografica

<p>Risoluzione interferenza:</p>	
<p>Tipico 3 - Attraversamento cavidotto interrato su mensola agganciata su lato del ponte</p>	<p>Tipico 4: Attraversamento ponti, strade e servizi esistenti attraverso Tecnica T.O.C. No Dig</p>

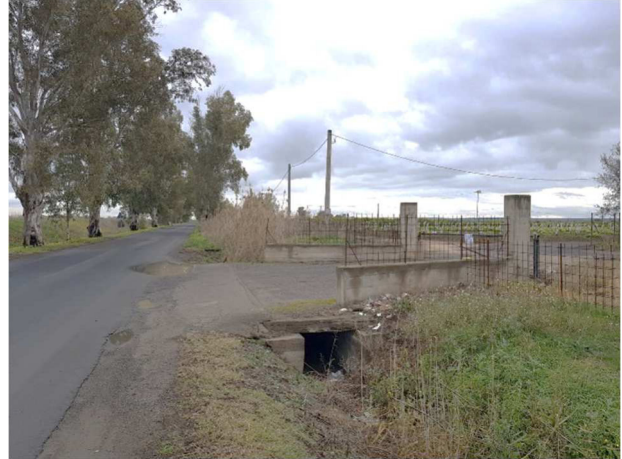
Punto S6

Ripresa fotografica

Risoluzione interferenza:

Tipico 3 - Attraversamento cavidotto interrato su mensola agganciata su lato del ponte

Tipico 4: Attraversamento ponti, strade e servizi esistenti attraverso Tecnica T.O.C. No Dig

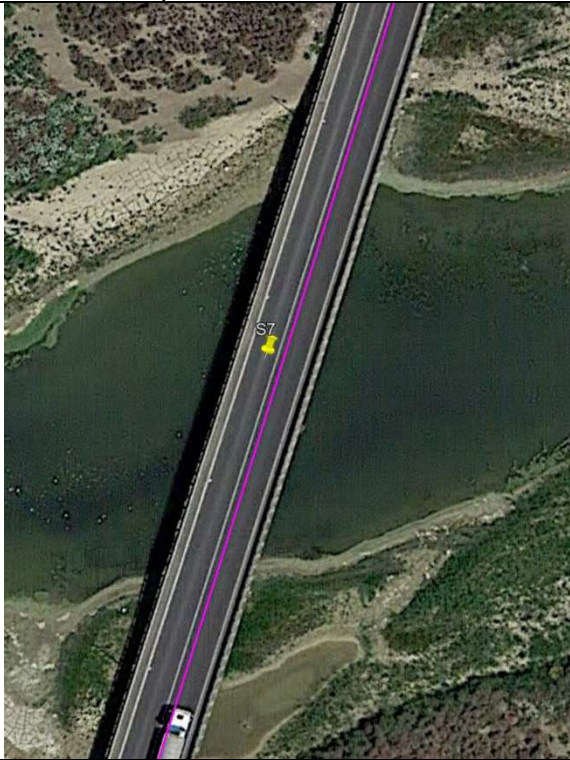
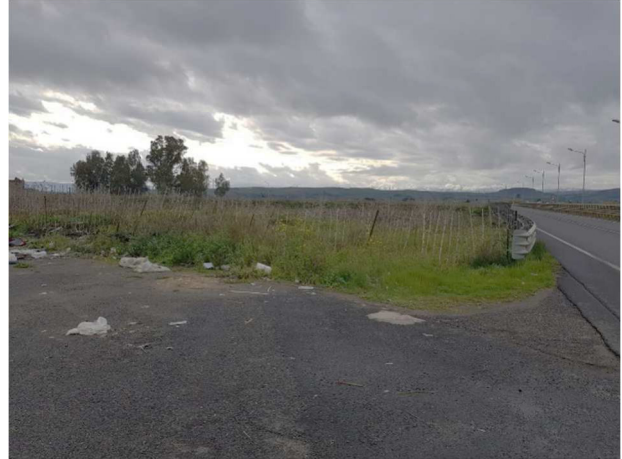
Punto S7

Inquadramento su Ortofoto

Ripresa fotografica

Risoluzione interferenza:

Tipico 3 - Attraversamento cavidotto interrato su mensola agganciata su lato del ponte

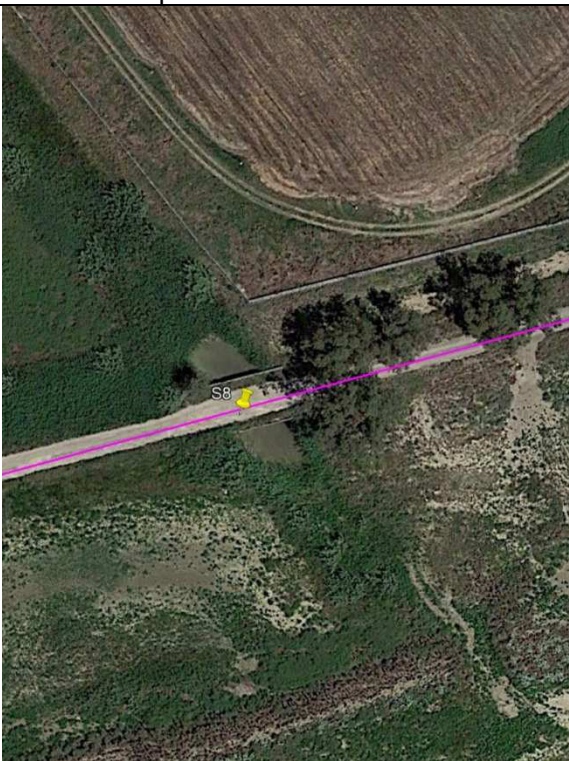
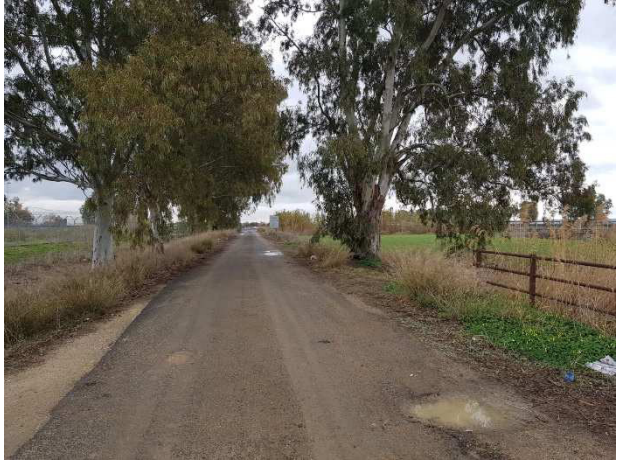
Punto S8	
Inquadramento su Ortofoto	Ripresa fotografica

<p>Risoluzione interferenza:</p>	
<p>Tipico 3 - Attraversamento cavidotto interrato su mensola agganciata su lato del ponte</p>	<p>Tipico 4: Attraversamento ponti, strade e servizi esistenti attraverso Tecnica T.O.C. No Dig</p>

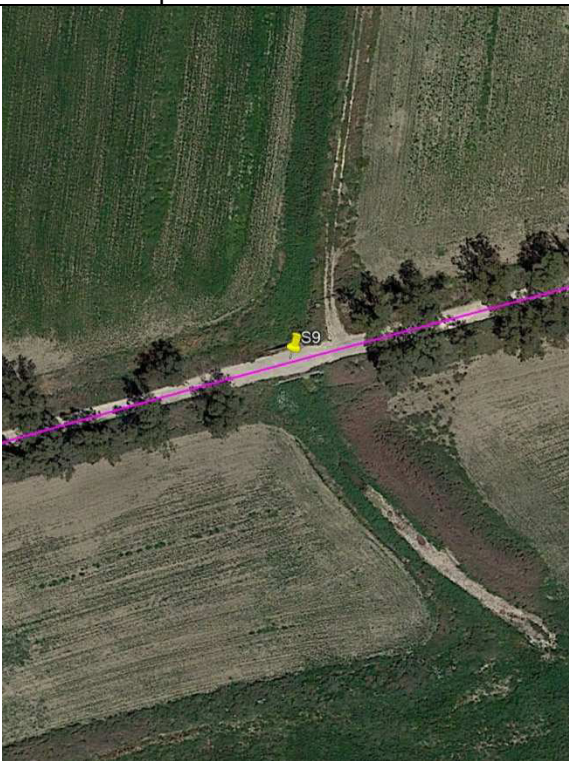
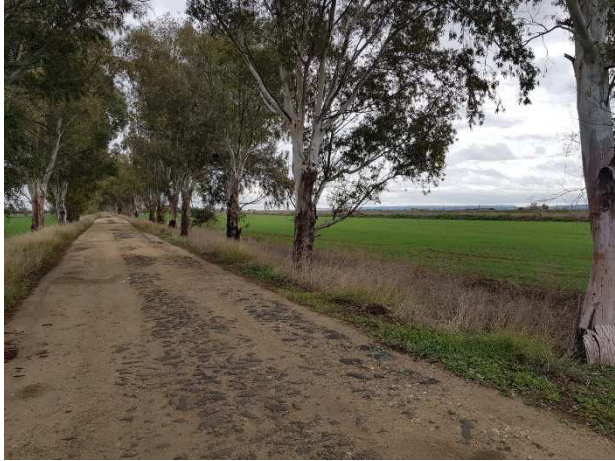
Punto S9	
Inquadramento su Ortofoto	Ripresa fotografica

Risoluzione interferenza:	
Tipico 3 - Attraversamento cavidotto interrato su mensola aganciata su lato del ponte	Tipico 4: Attraversamento ponti, strade e servizi esistenti attraverso Tecnica T.O.C. No Dig

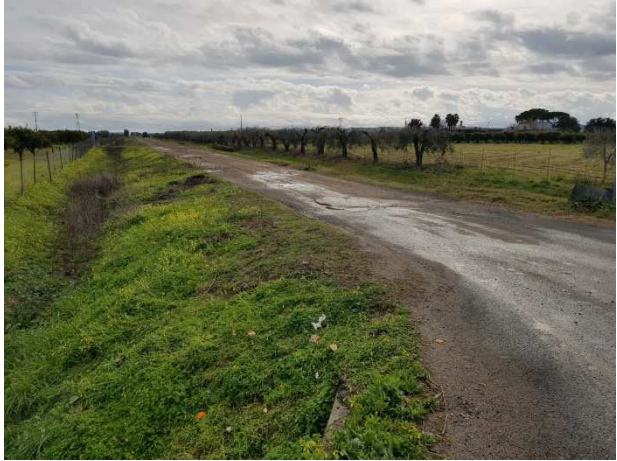
Punto S10	
Inquadramento su Ortofoto	Ripresa fotografica

<p>Risoluzione interferenza:</p>	
<p>Tipico 3 - Attraversamento cavidotto interrato su mensola agganciata su lato del ponte</p>	<p>Tipico 4: Attraversamento ponti, strade e servizi esistenti attraverso Tecnica T.O.C. No Dig</p>

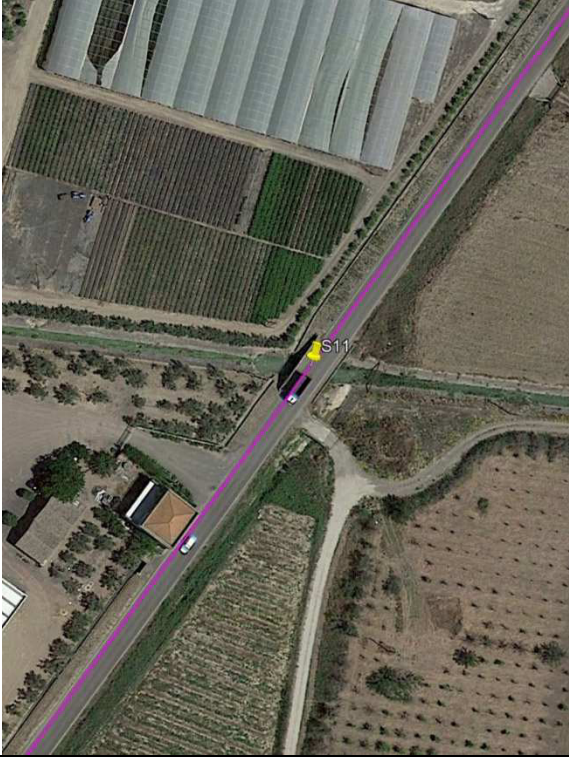
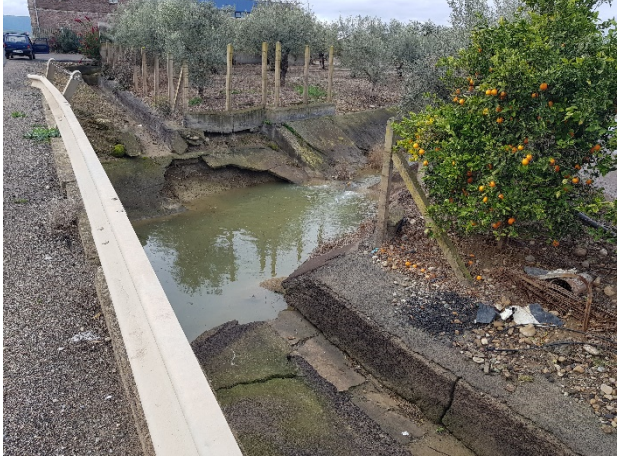
Punto S11	
Inquadramento su Ortofoto	Ripresa fotografica

<p>Risoluzione interferenza:</p>	
<p>Tipico 3 - Attraversamento cavidotto interrato su mensola agganciata su lato del ponte</p>	<p>Tipico 4: Attraversamento ponti, strade e servizi esistenti attraverso Tecnica T.O.C. No Dig</p>

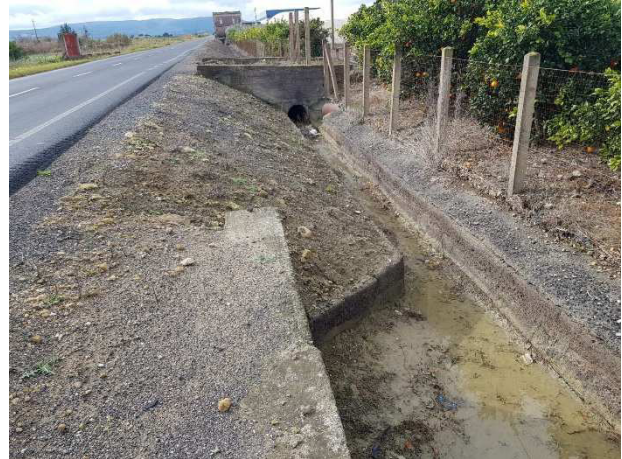
Punto S12

Ripresa fotografica

Risoluzione interferenza:

Tipico 3 - Attraversamento cavidotto interrato su mensola agganciata su lato del ponte
