REGIONE PUGLIA
Oggetto	Nome Elaborato: P7MVN25_Docu.Specialistica_04.3.pdf		
	Descrizione Elaborato: Catalogo MOSI_Poligonale		
00	Novembre 2022	Progetto definitivo	M.G. Liseno Ing. A. Mezzina AM ENERGY S.R.L.
Rev.	Data	Oggetto della revisione	Elaborazione Verifica Approvazione
Scala:			
Formato:	Codice Pratica P7MVN25

Sito 0000_69 - FG69 (SABAP-FG_2022_00042-NST_0000_69)

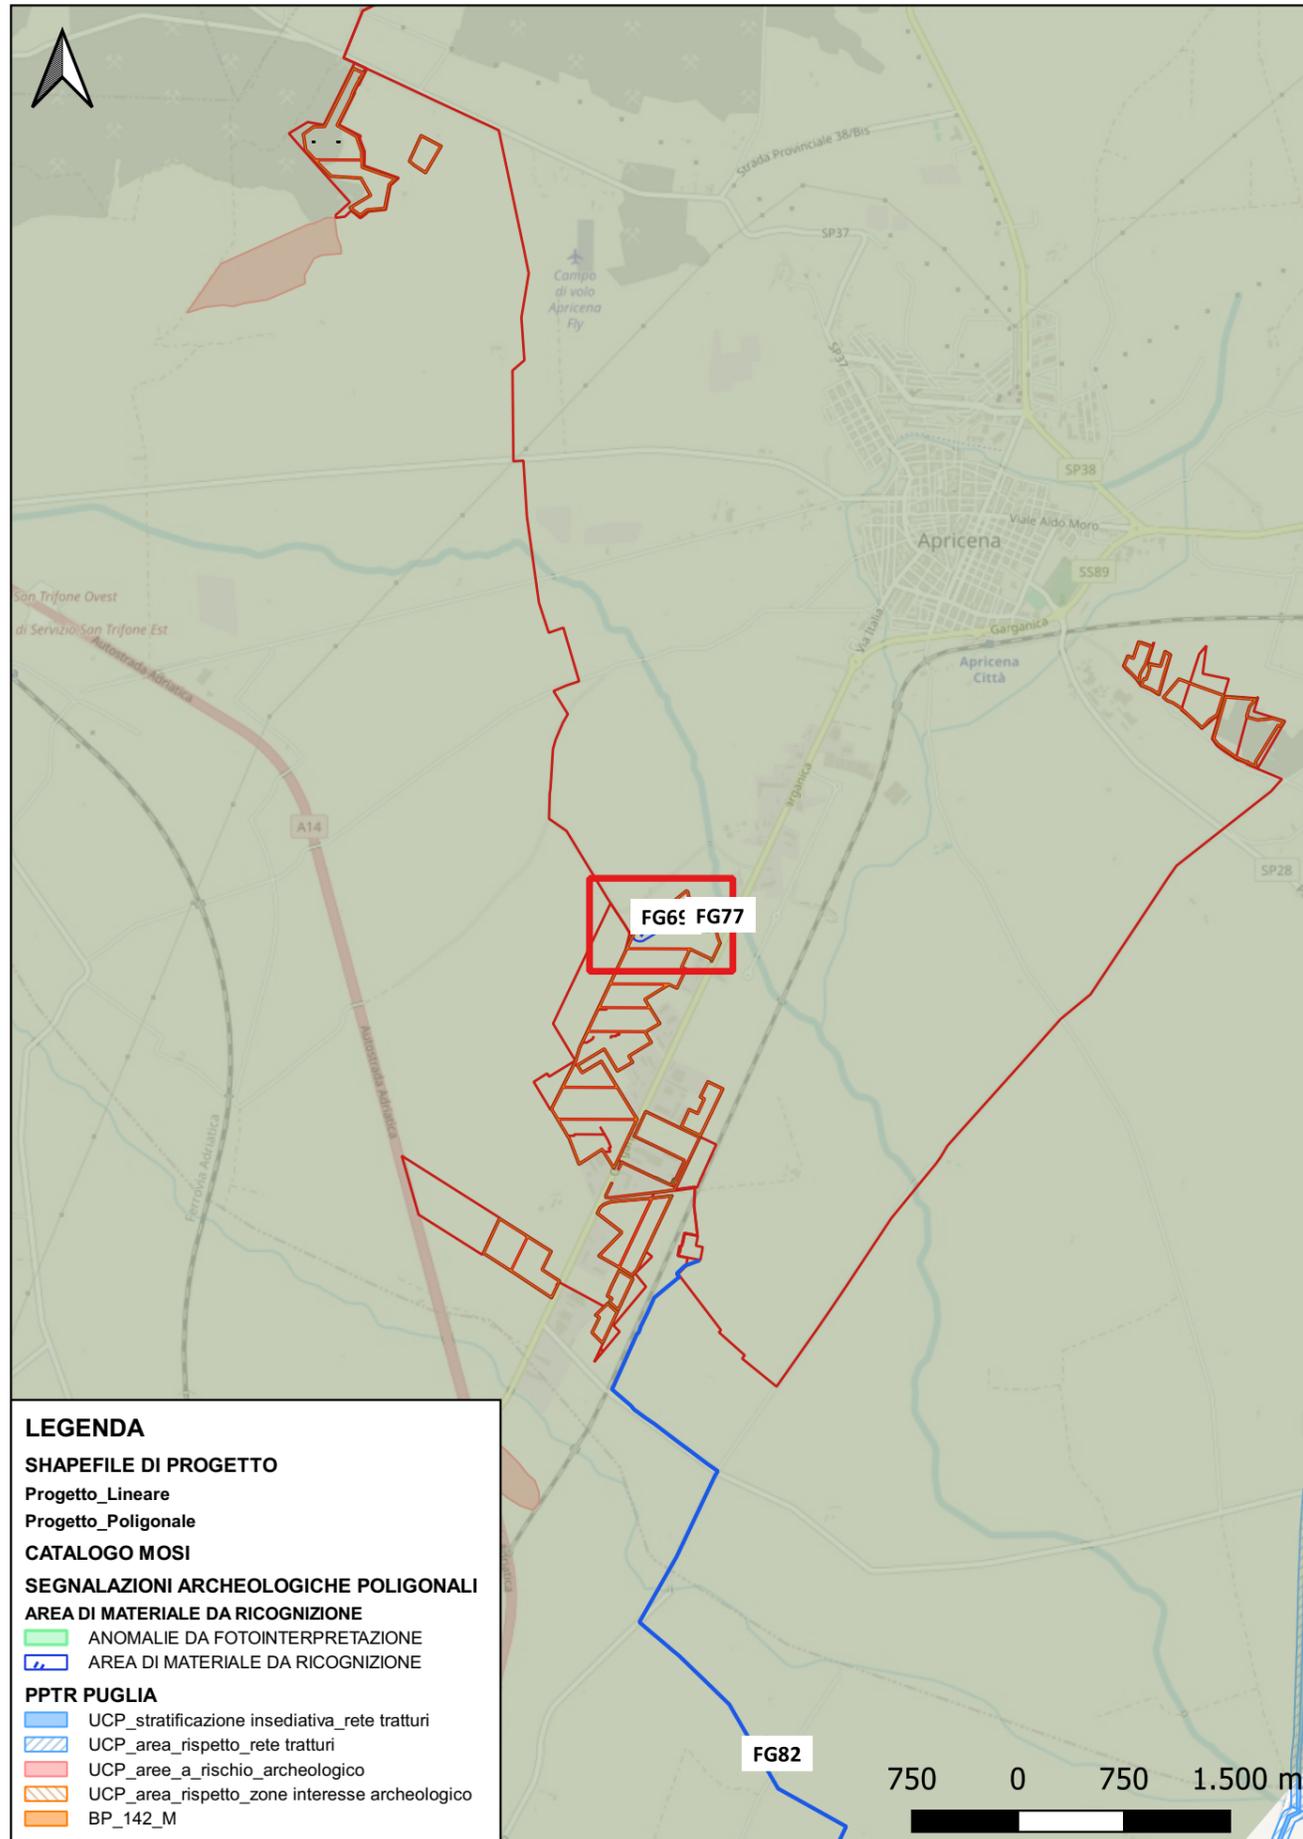
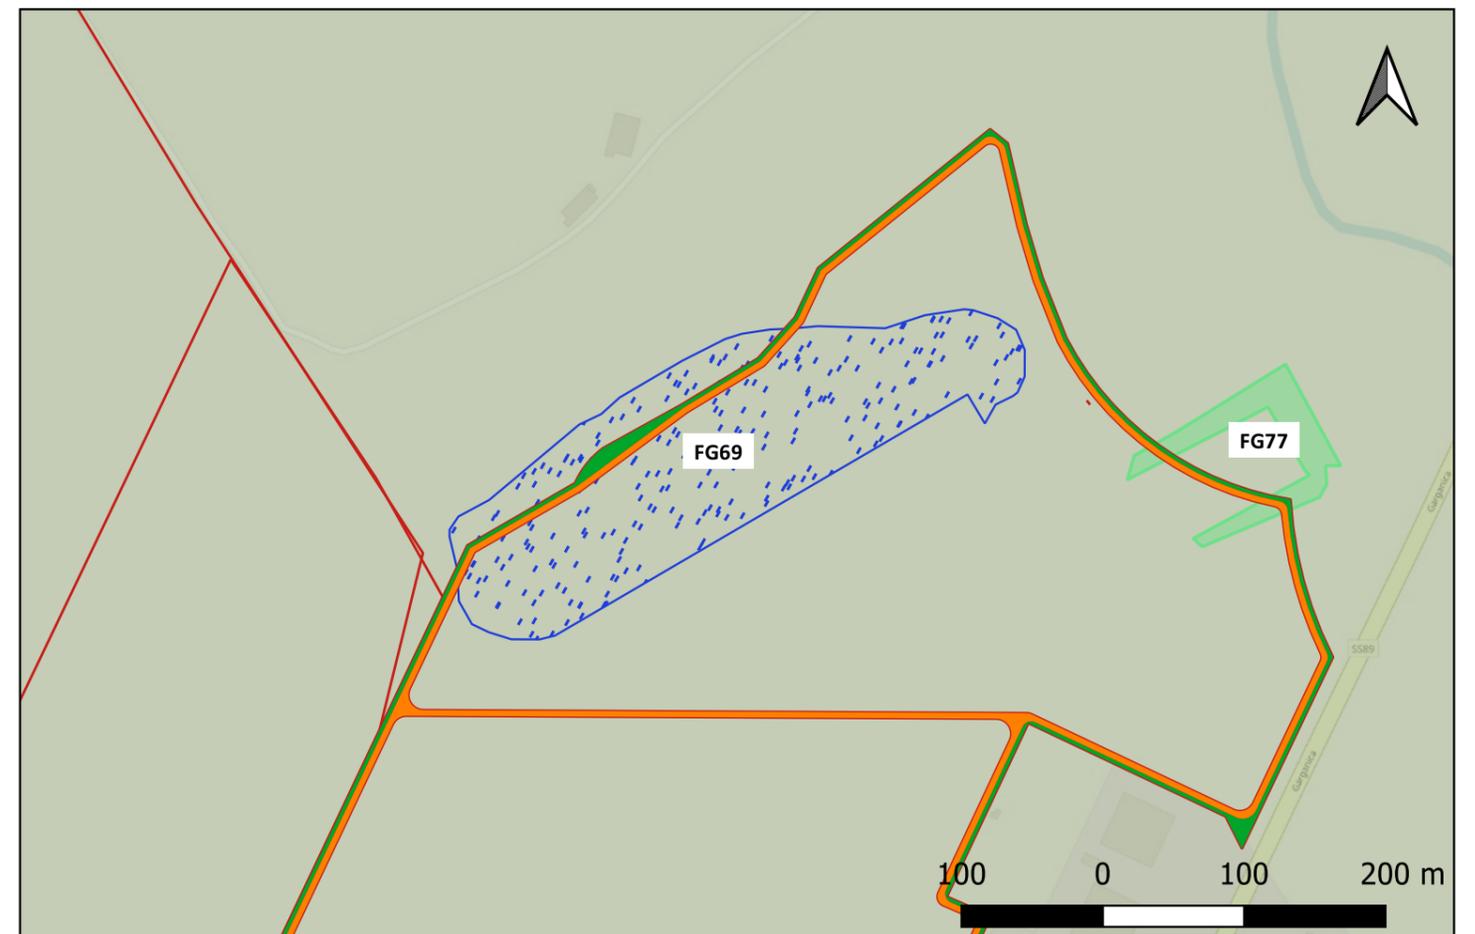
L'UT si riconosce all'interno di un terreno arato che presenta una visibilità ottimale. L'UT si presenta di forma molto allungata per la dispersione determinata dalle lavorazioni agricole, ma il nucleo è molto ridotto rispetto alla dispersione. Il nucleo è costituito da frammenti di laterizi e ceramica – acroma, ingobbio, invetriata – distribuiti in modo organico all'interno del nucleo con superfici non troppo abrase e frammenti di dimensioni medio – piccole. Il limite S dell'UT è costituito dall'UR 10, coltivata ad ortaggi. Sembra trattarsi di un nucleo di epoca bassomedievale, forse un casale.

Ricognizione di superficie (29-10/03,07,08,09,10-11/2022)

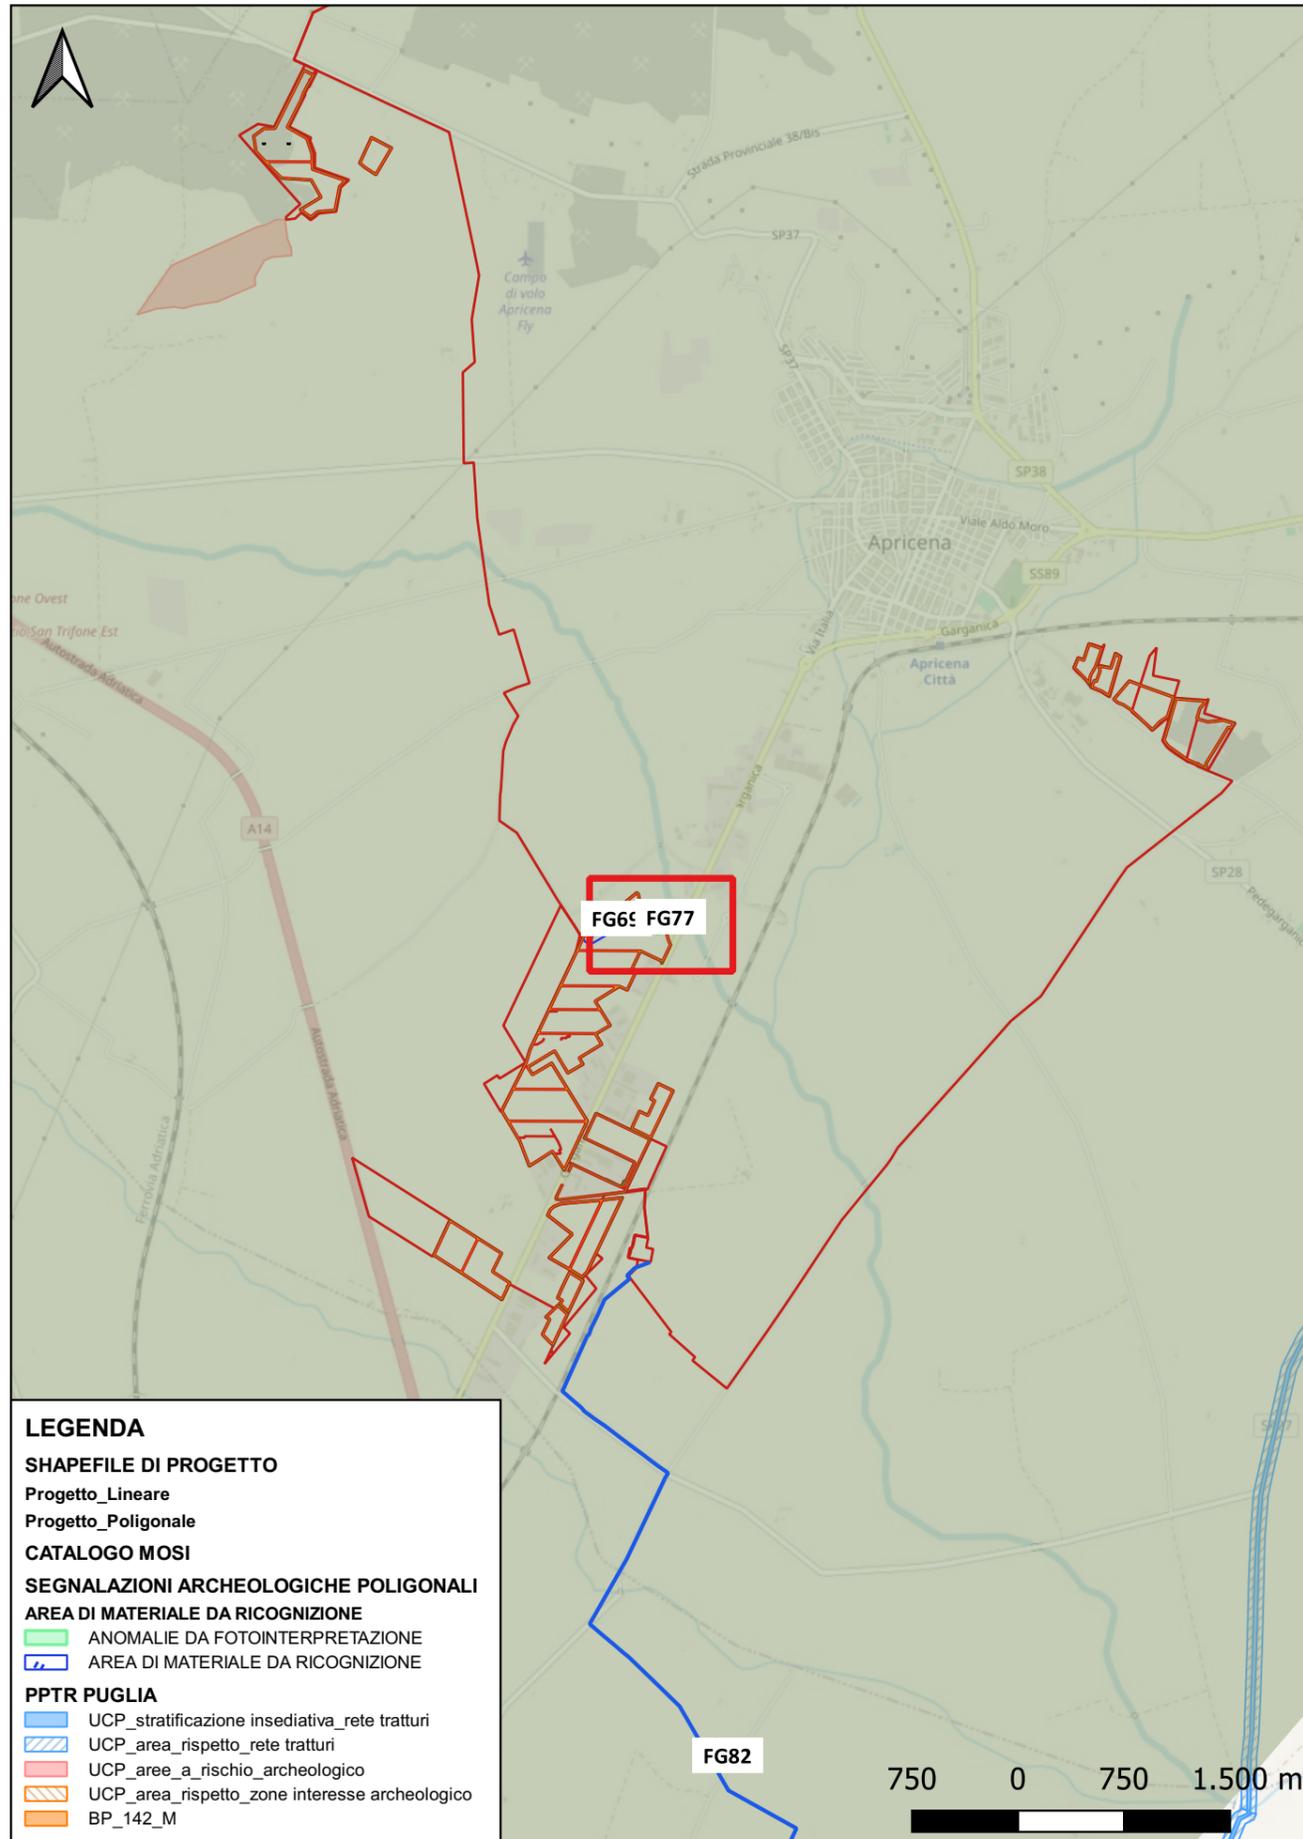
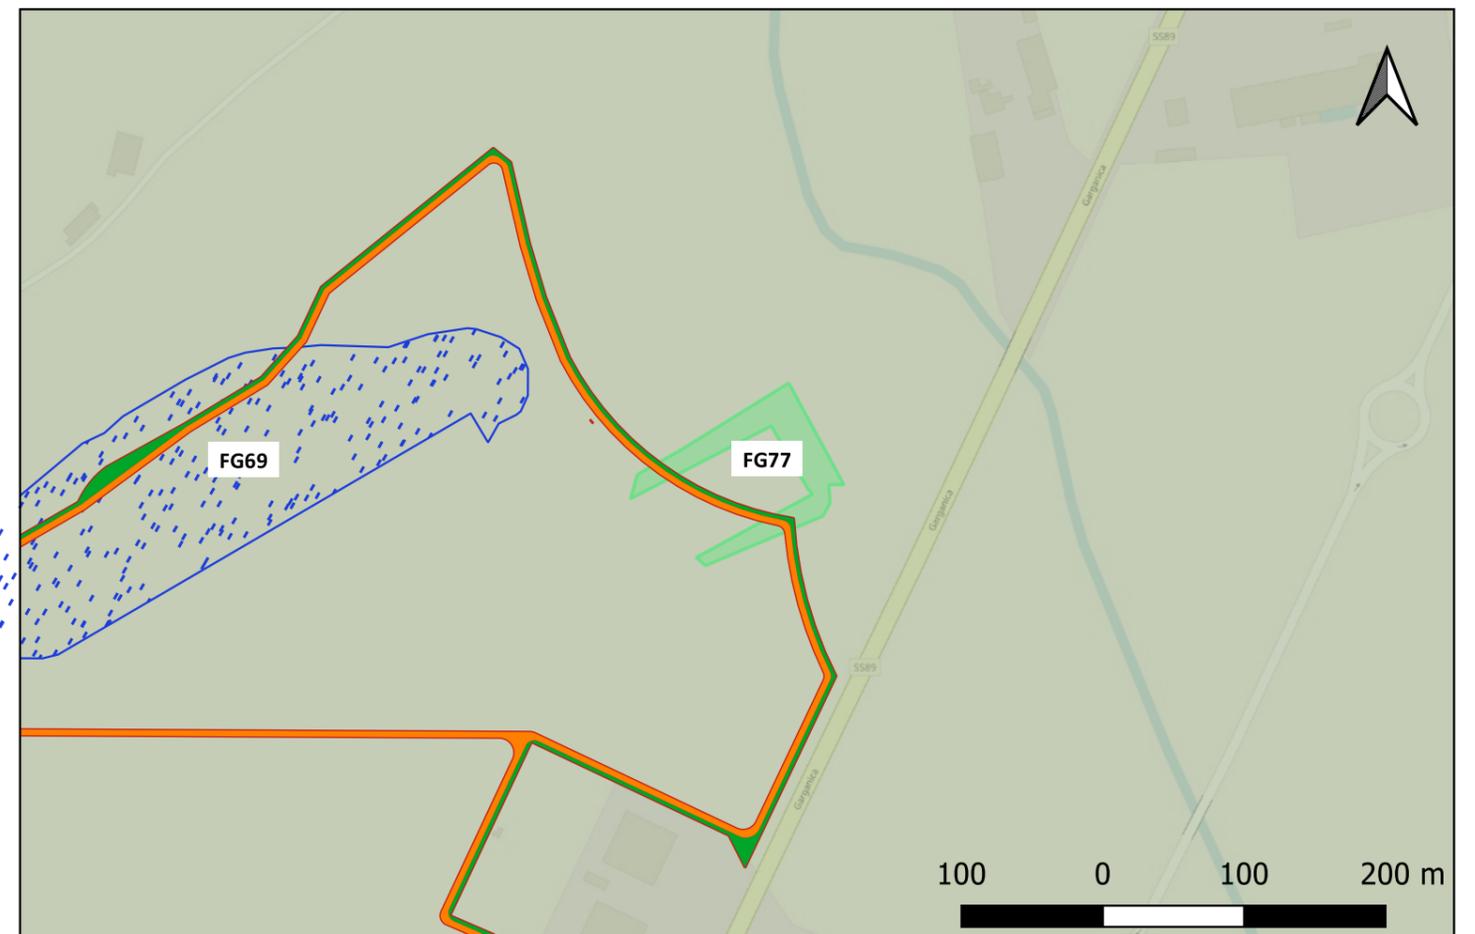
Sito 0000_77 - FG77 (SABAP-FG_2022_00042-NST_0000_77)

Segmento rettilineo; limiti, viabilità

Letture aereo e ortofotografica (20/11/2022)

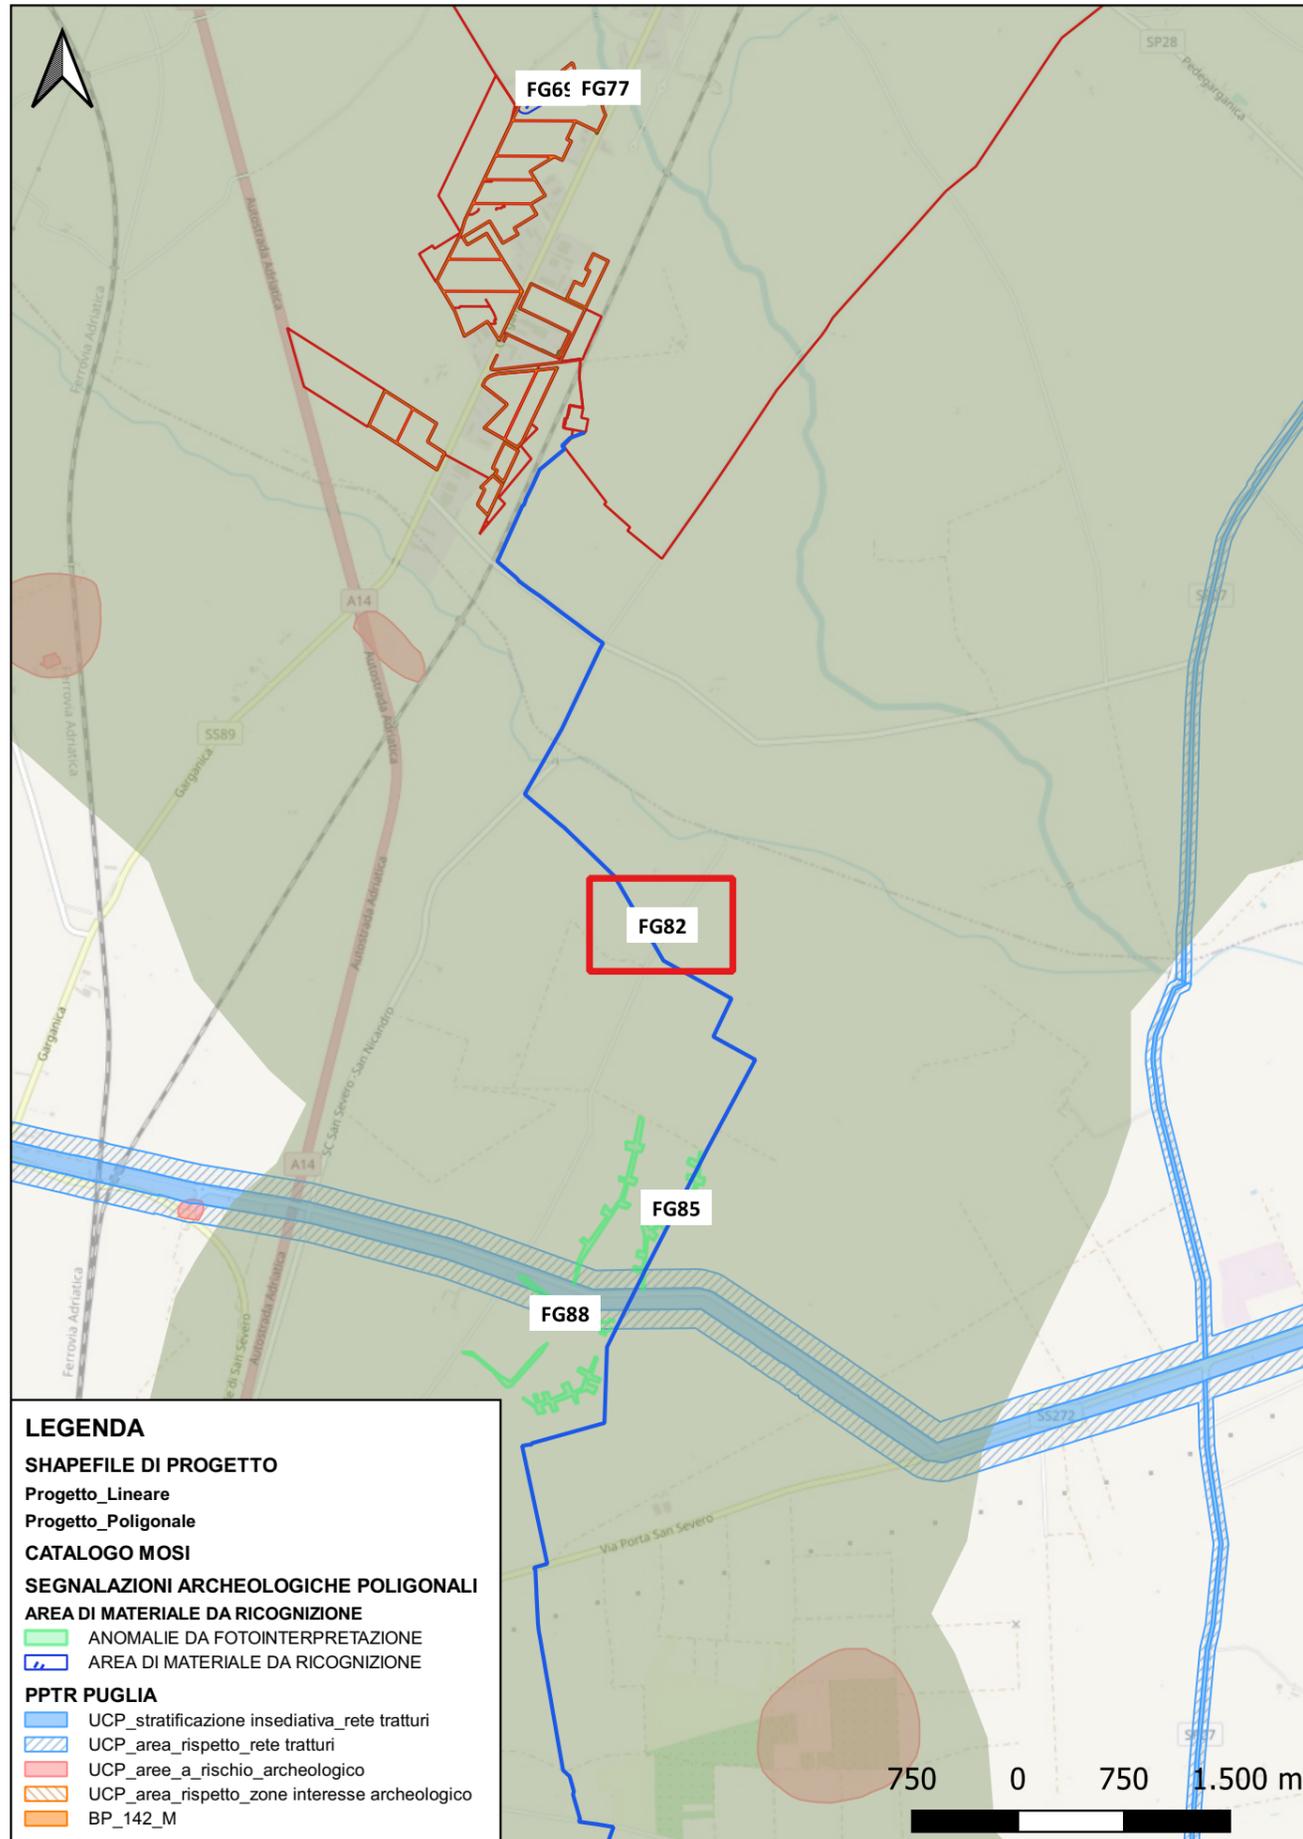
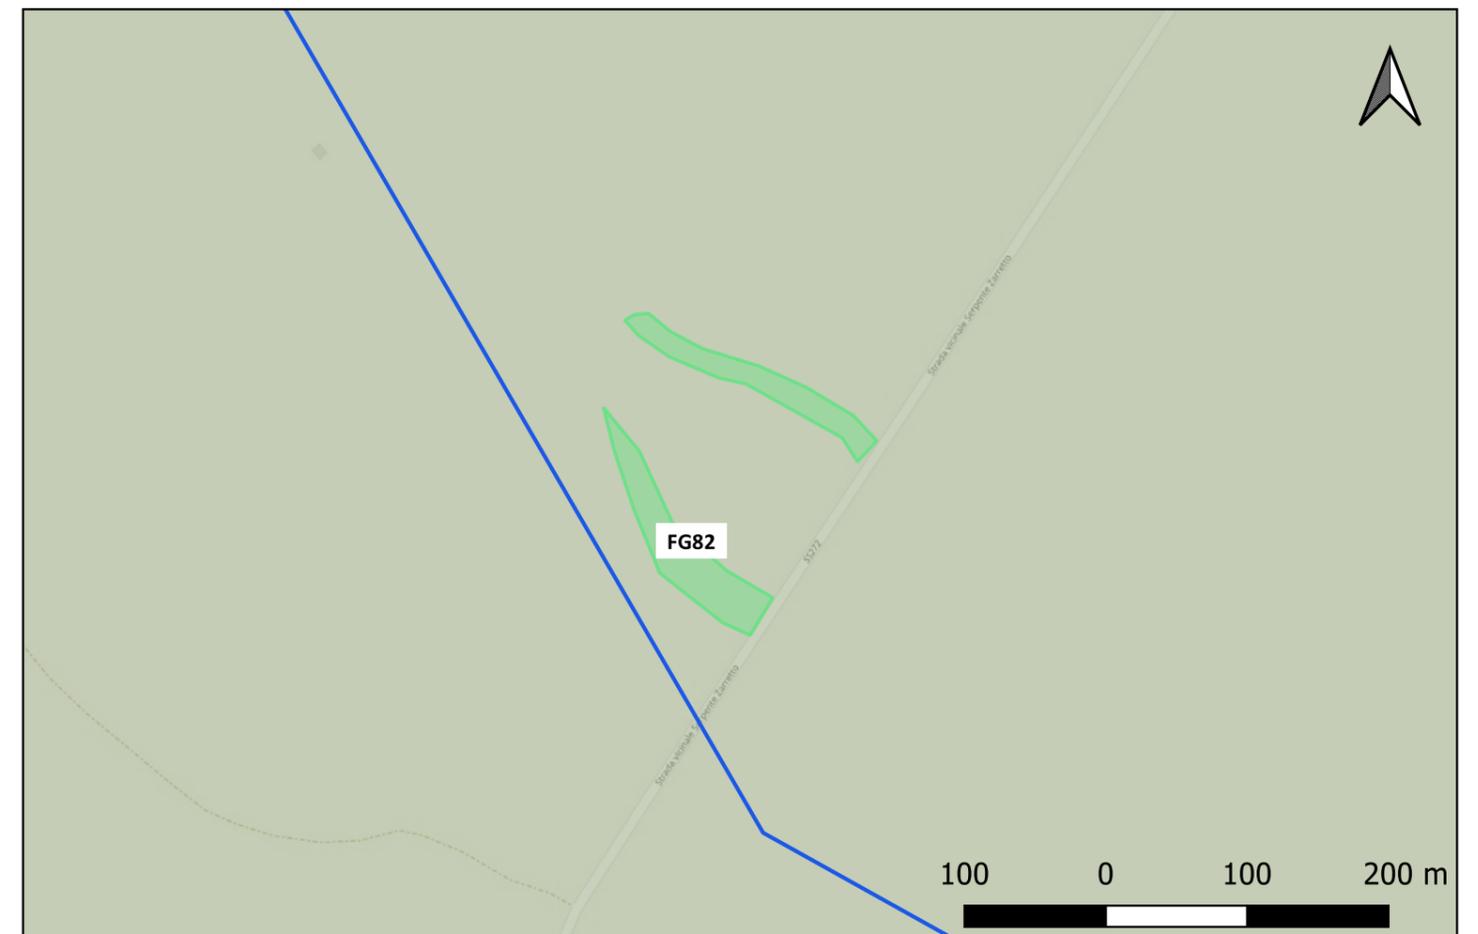
Sito 0000_82 - FG82 (SABAP-FG_2022_00042-NST_0000_82)

Due aree di umidità di forma oblunga con orientamento NO-SE; fossati, paleoalvei (?)

Letture aereo e ortofotografica (20/11/2022)

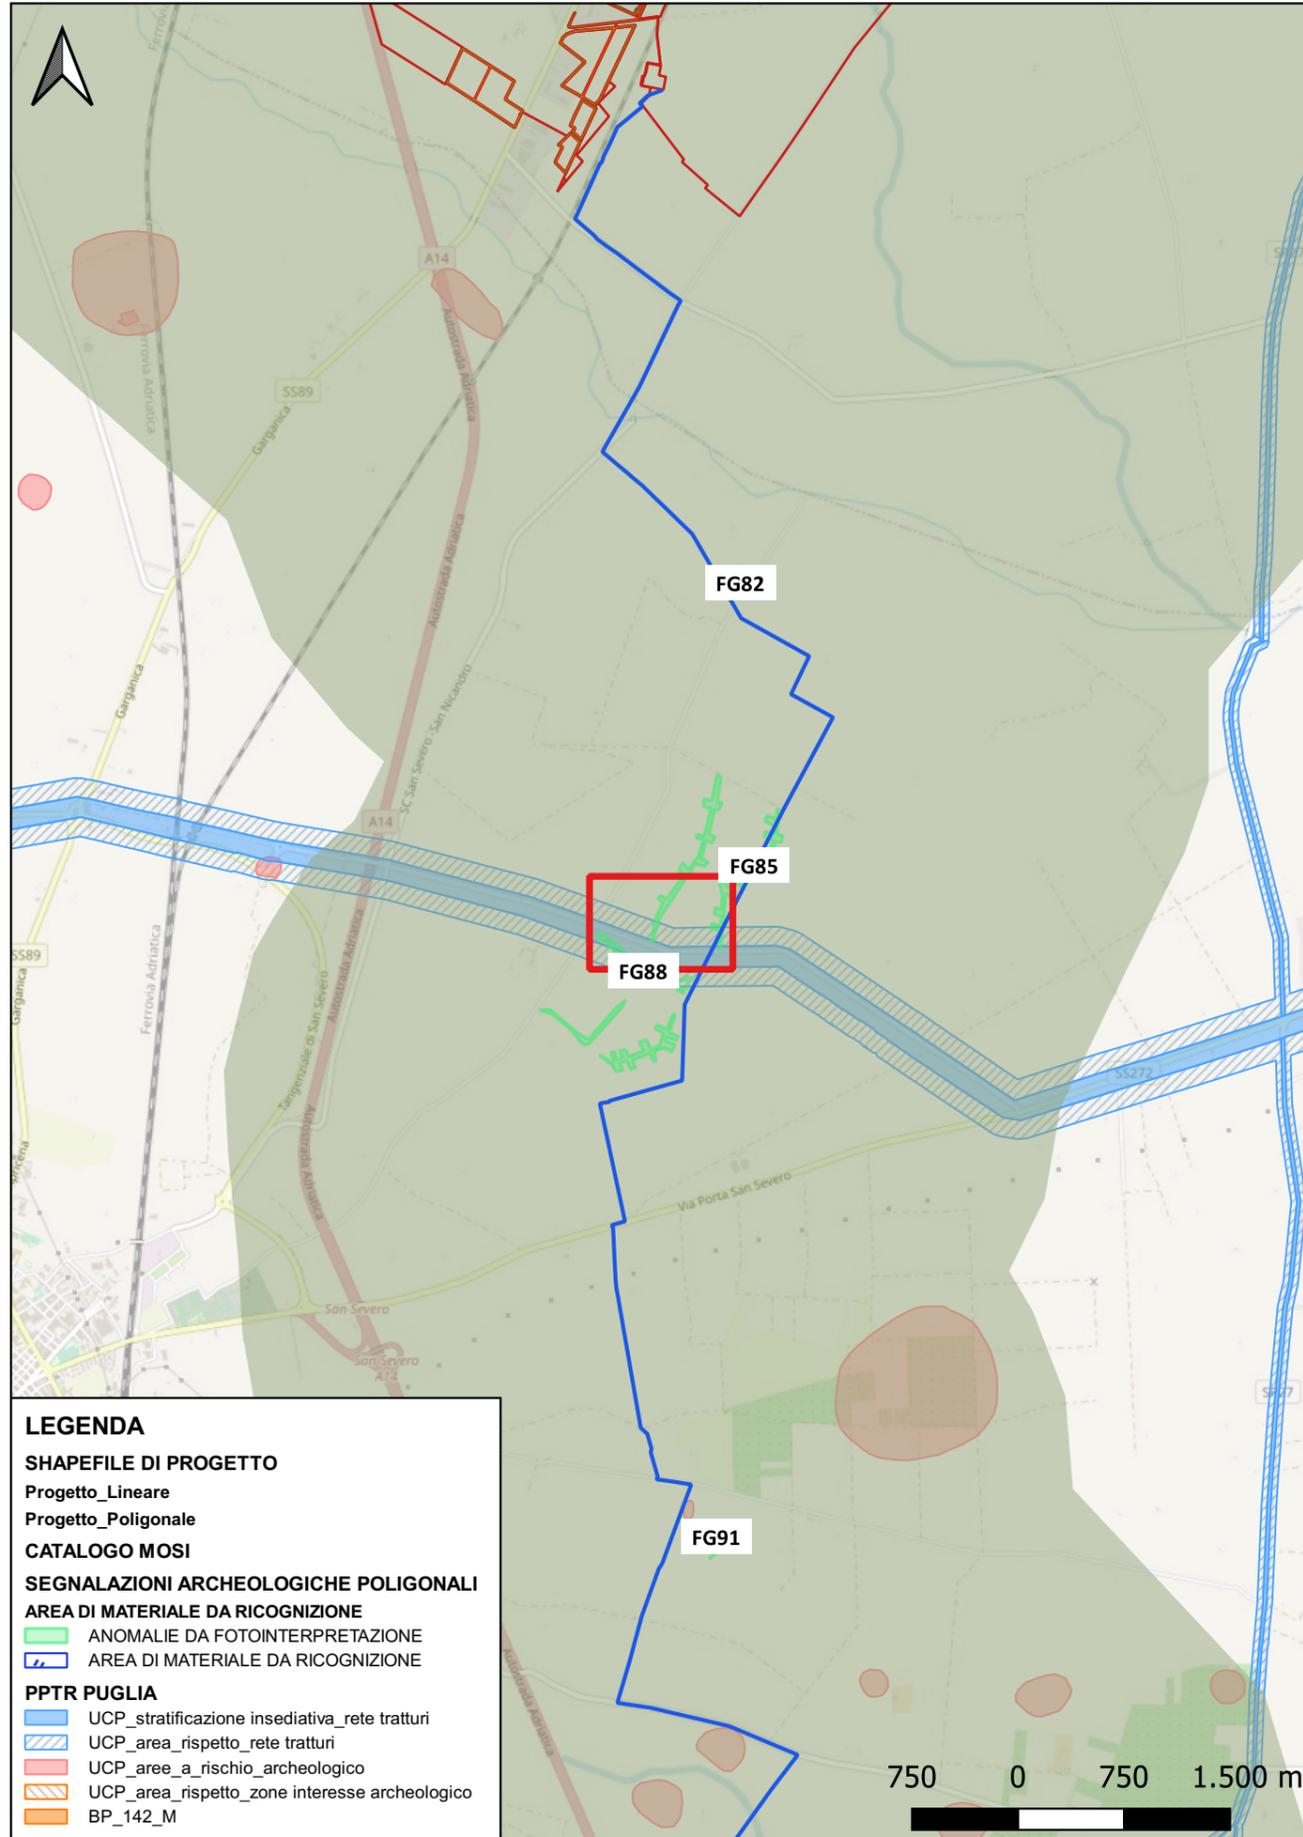
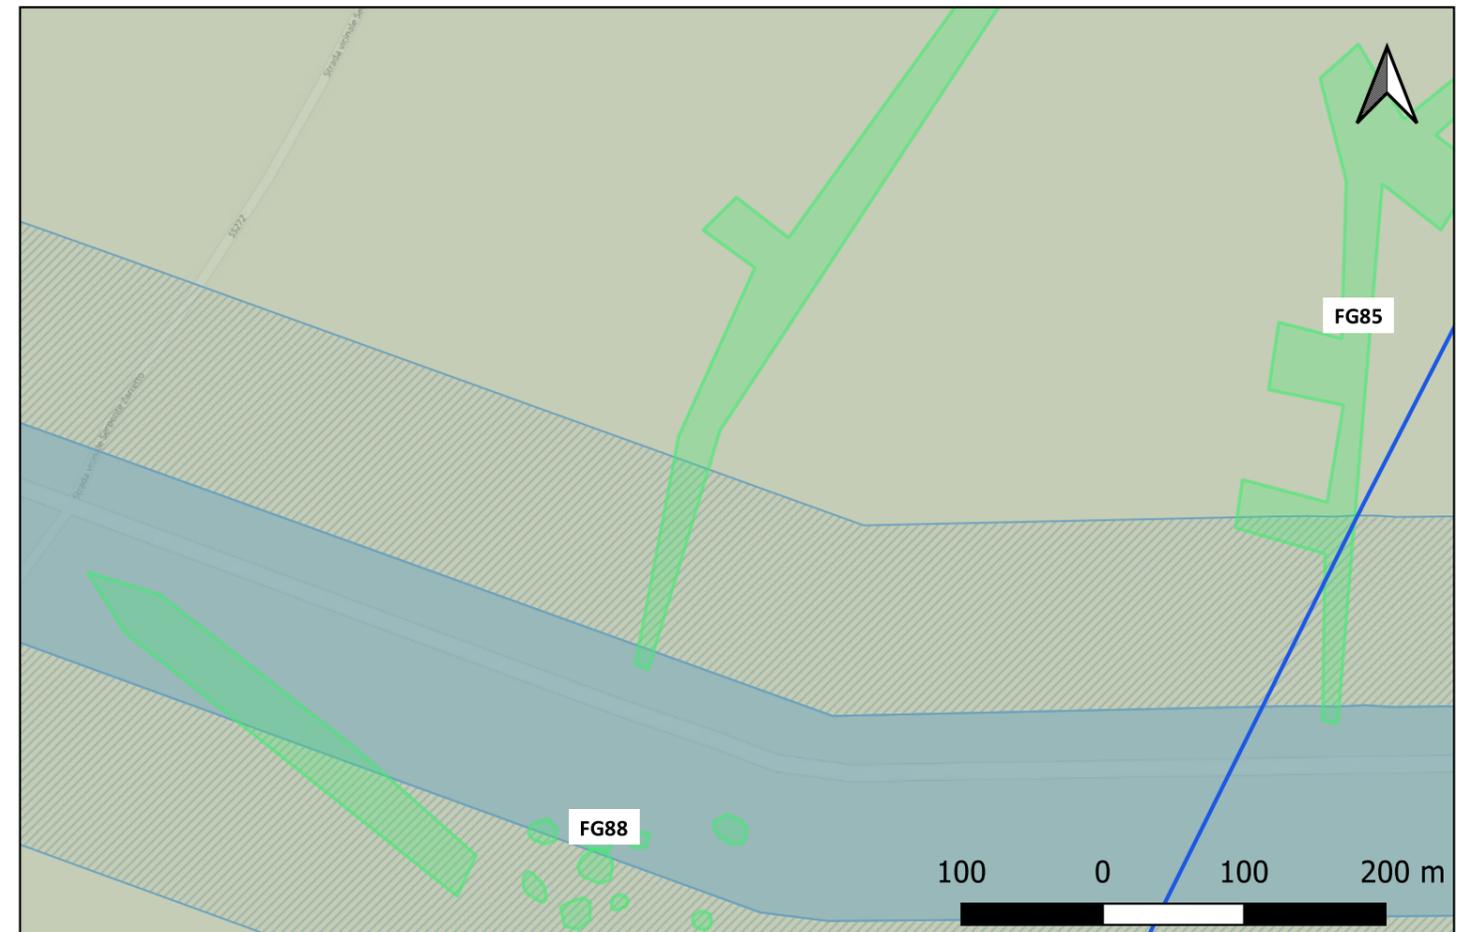
Sito 0000_85 - FG85 (SABAP-FG_2022_00042-NST_0000_85)

Tre aree caratterizzate da umidità e/o alterazione della composizione del terreno. Si sviluppano in modalità lineare e definiscono una forma allungata con una serie di aree di dimensioni inferiori e di forma quadrangolare. Se ne trova riscontro nelle foto storiche IGM 1945 - 7500 - 156-10-96 e 1954 - 6000 - 155-131-4833. Si tratta dell'aeroporto Torre dei Giunchi, realizzato negli anni '30 del '900 e abbandonato nel 1946

Letture aereo e ortofotografica (20/11/2022)

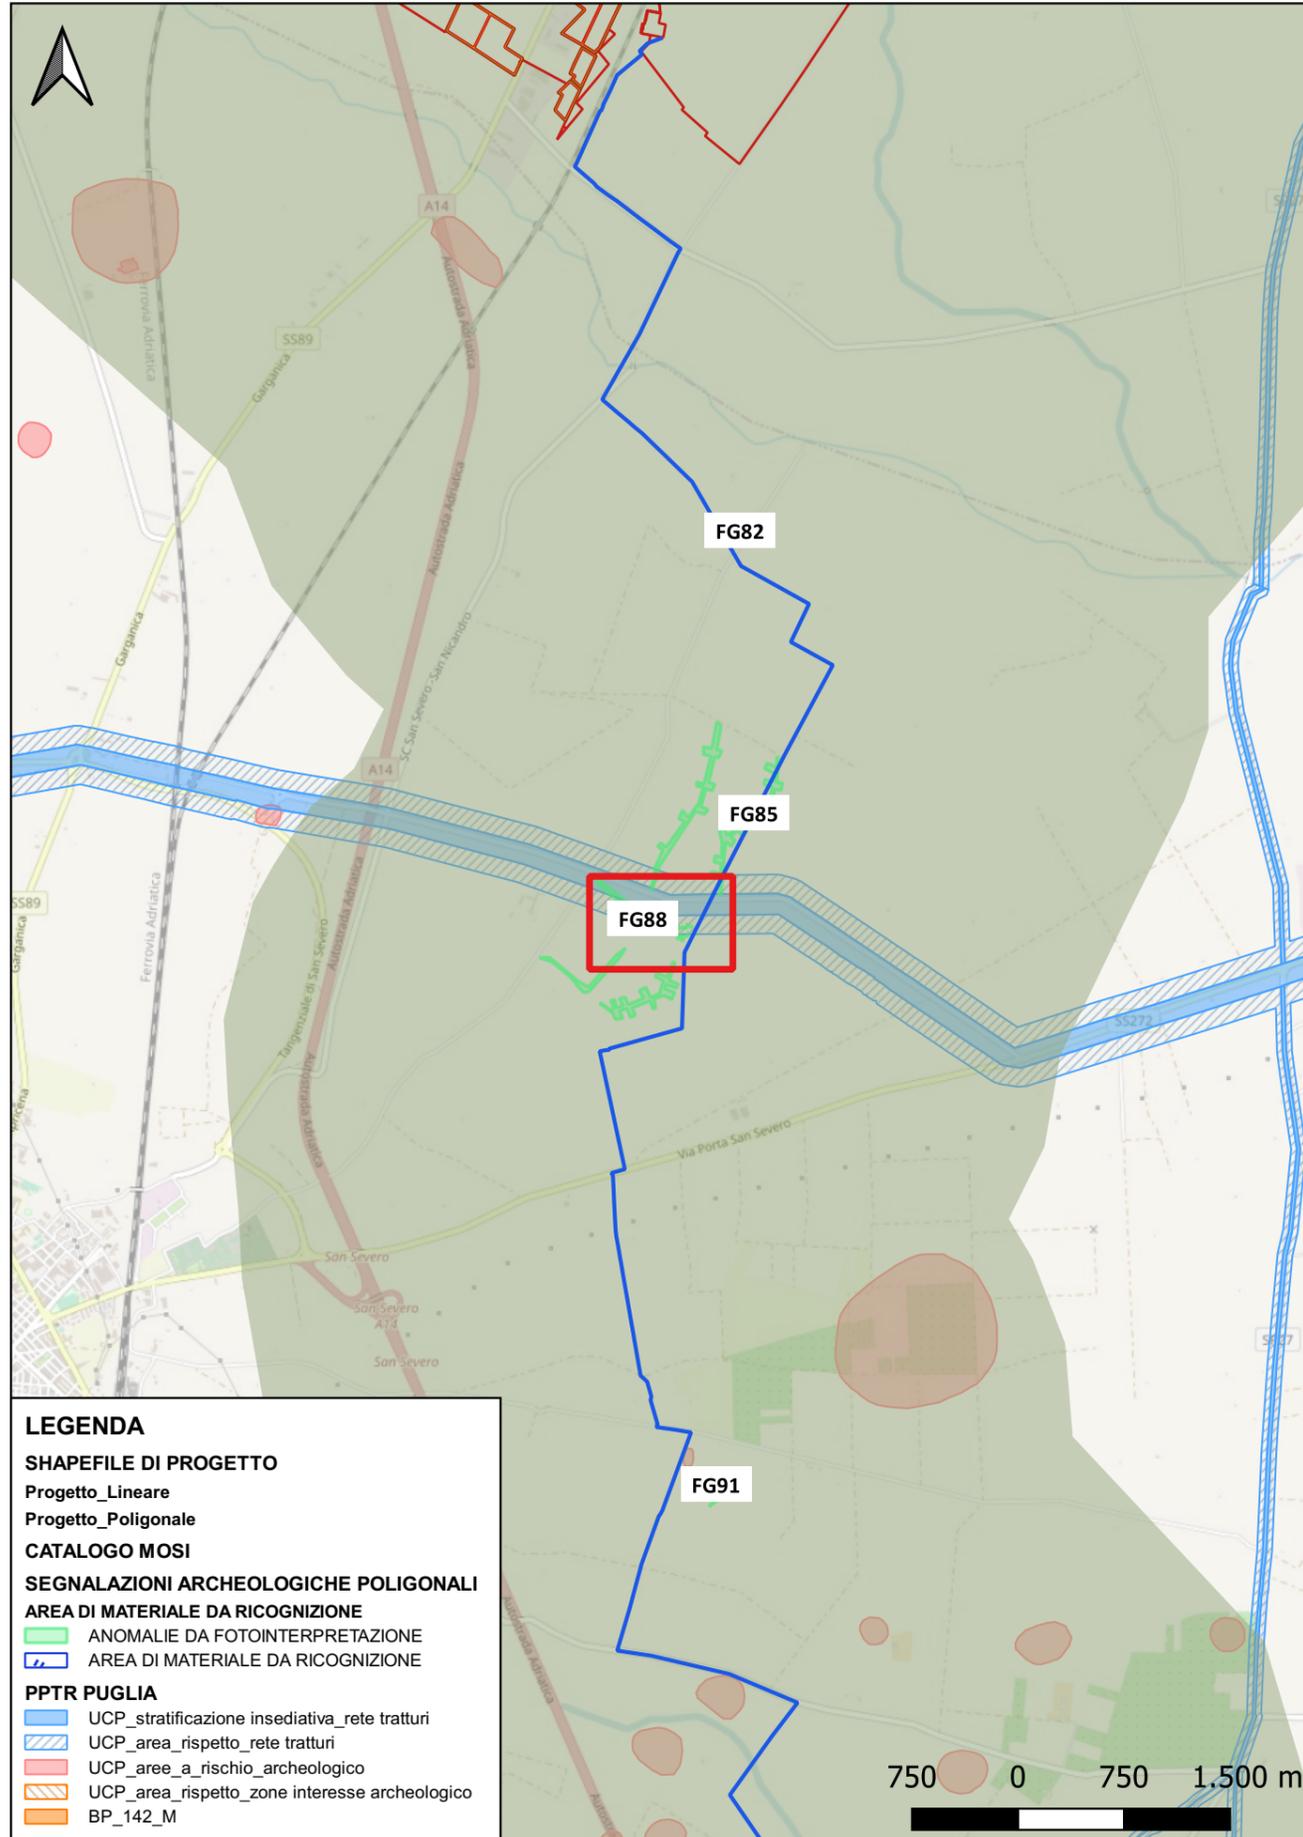
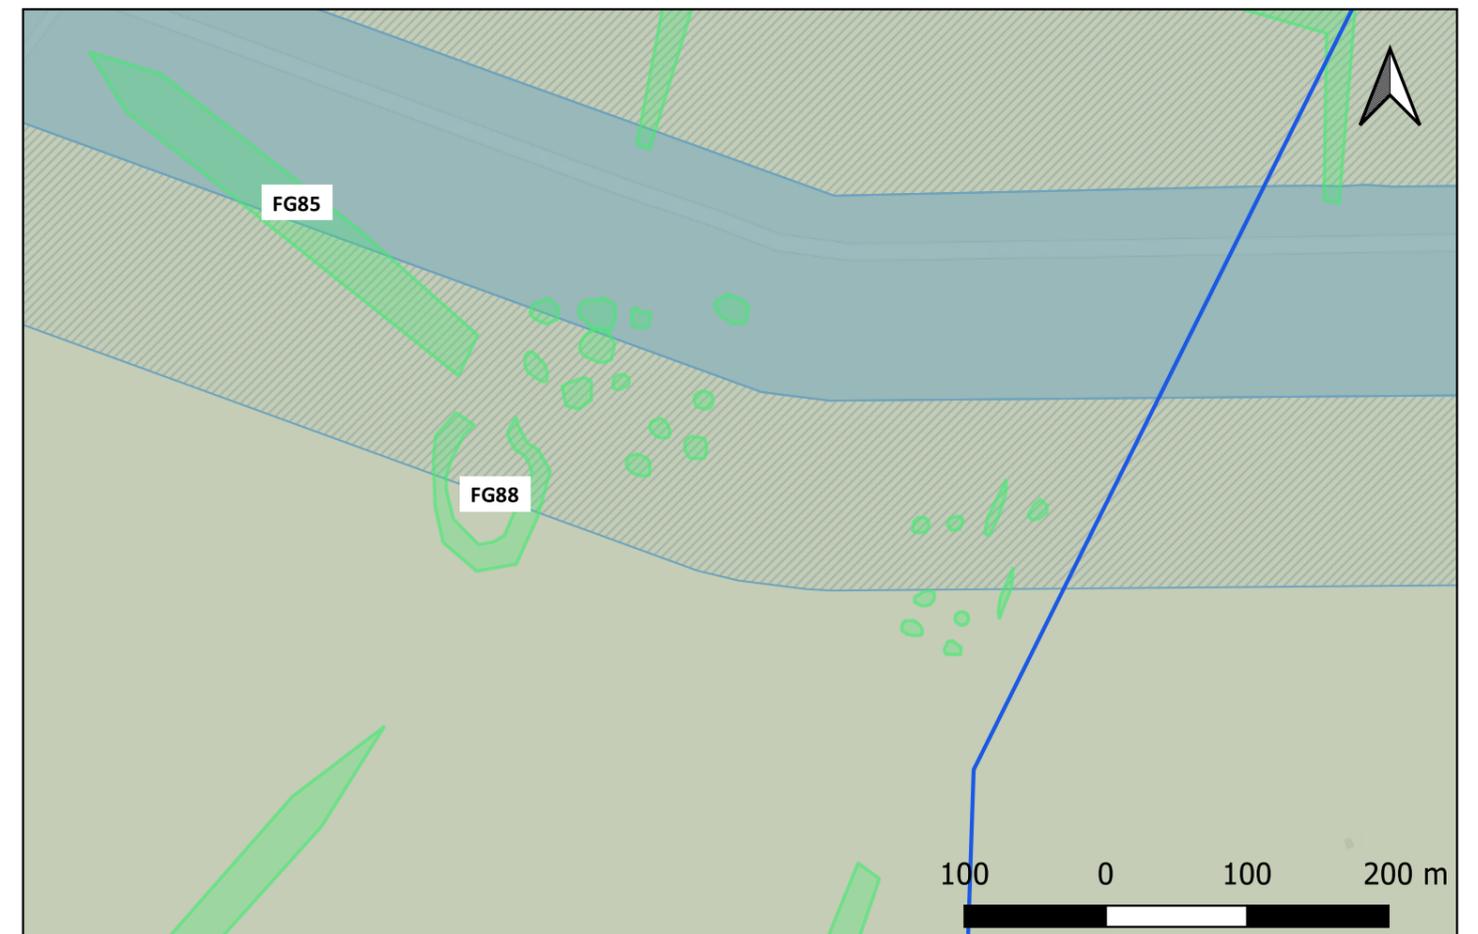
Sito 0000_88 - FG88 (SABAP-FG_2022_00042-NST_0000_88)

Serie di aree prevalentemente circolari di dimensioni differenti, fossati

Letture aereo e ortofotografica (20/11/2022)

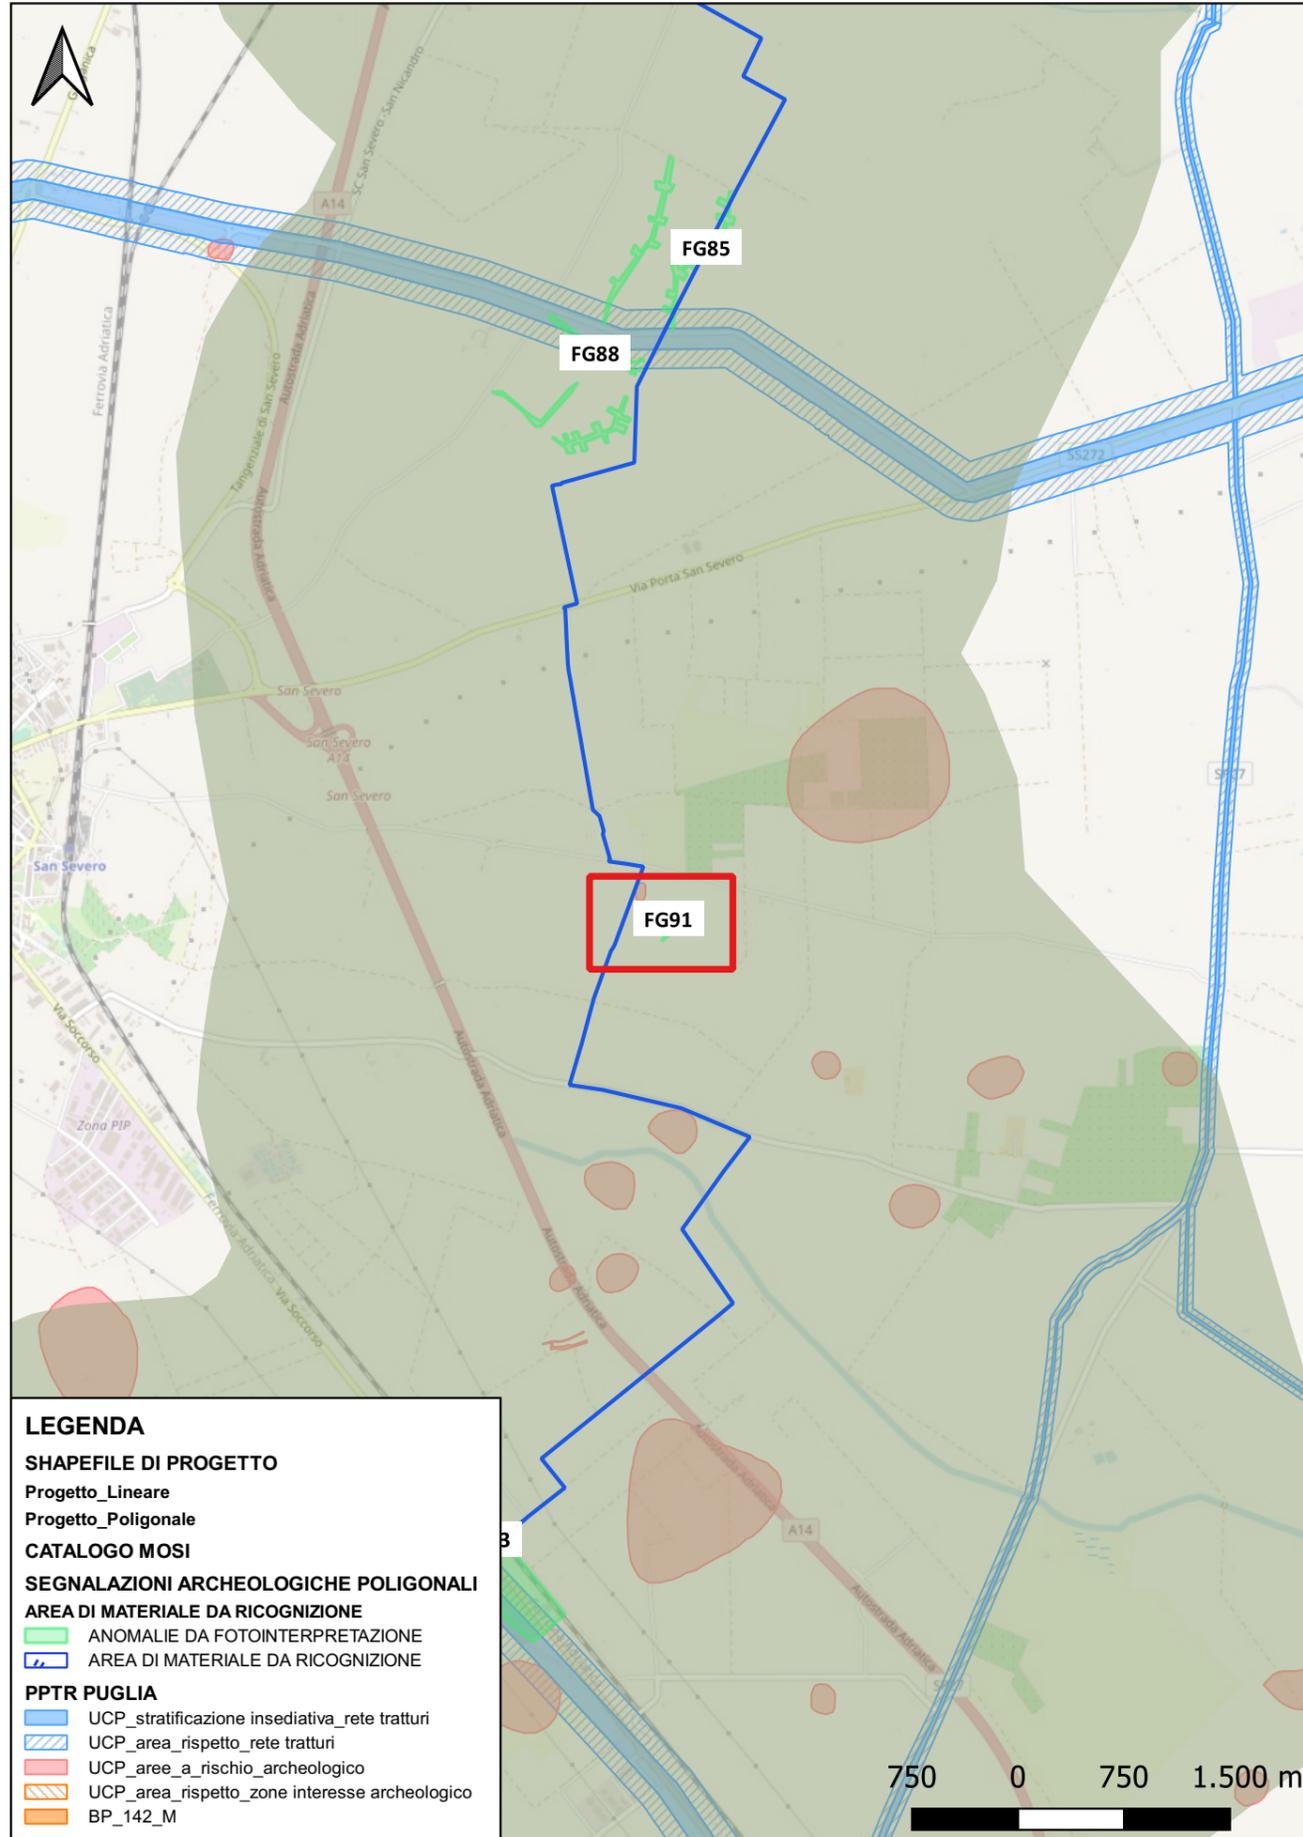
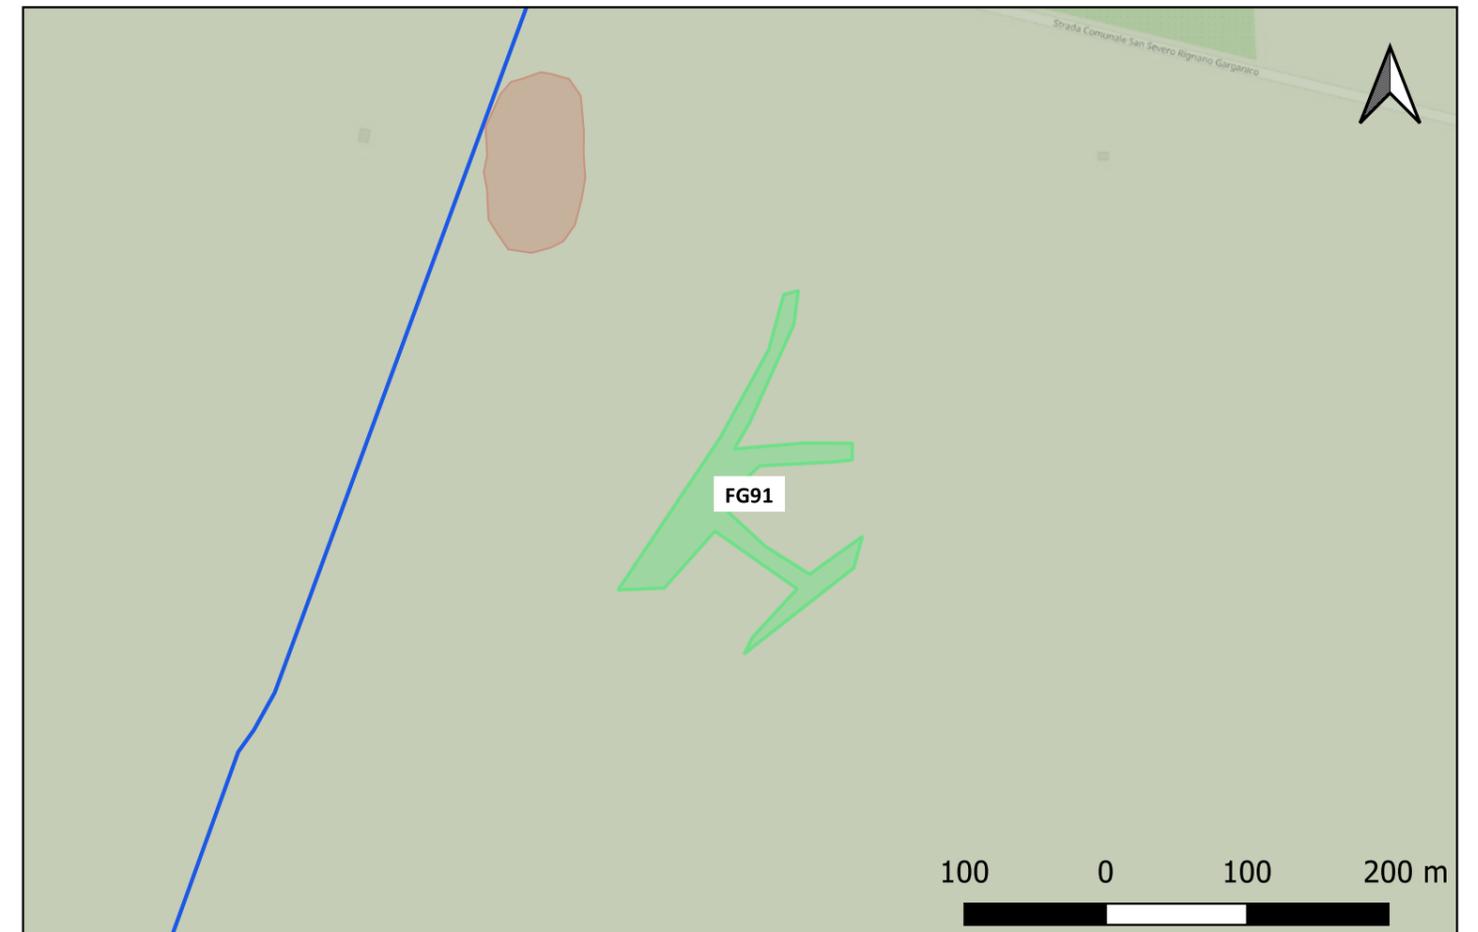
Sito 0000_91 - FG91 (SABAP-FG_2022_00042-NST_0000_91)

Area con dimensione irregolare, fossato (?)

Letture aereo e ortofotografica (20/11/2022)
