REGIONE PUGLIA
Oggetto	Nome Elaborato: P7MVN25_Docu.Specialistica_04.3.pdf		
	Descrizione Elaborato: Catalogo MOSI_Poligonale		
00	Novembre 2022	Progetto definitivo	M.G. Liseno Ing. A. Mezzina AM ENERGY S.R.L.
Rev.	Data	Oggetto della revisione	Elaborazione Verifica Approvazione
Scala:			
Formato:	Codice Pratica P7MVN25

Sito 0000_69 - FG69 (SABAP-FG_2022_00042-NST_0000_69)

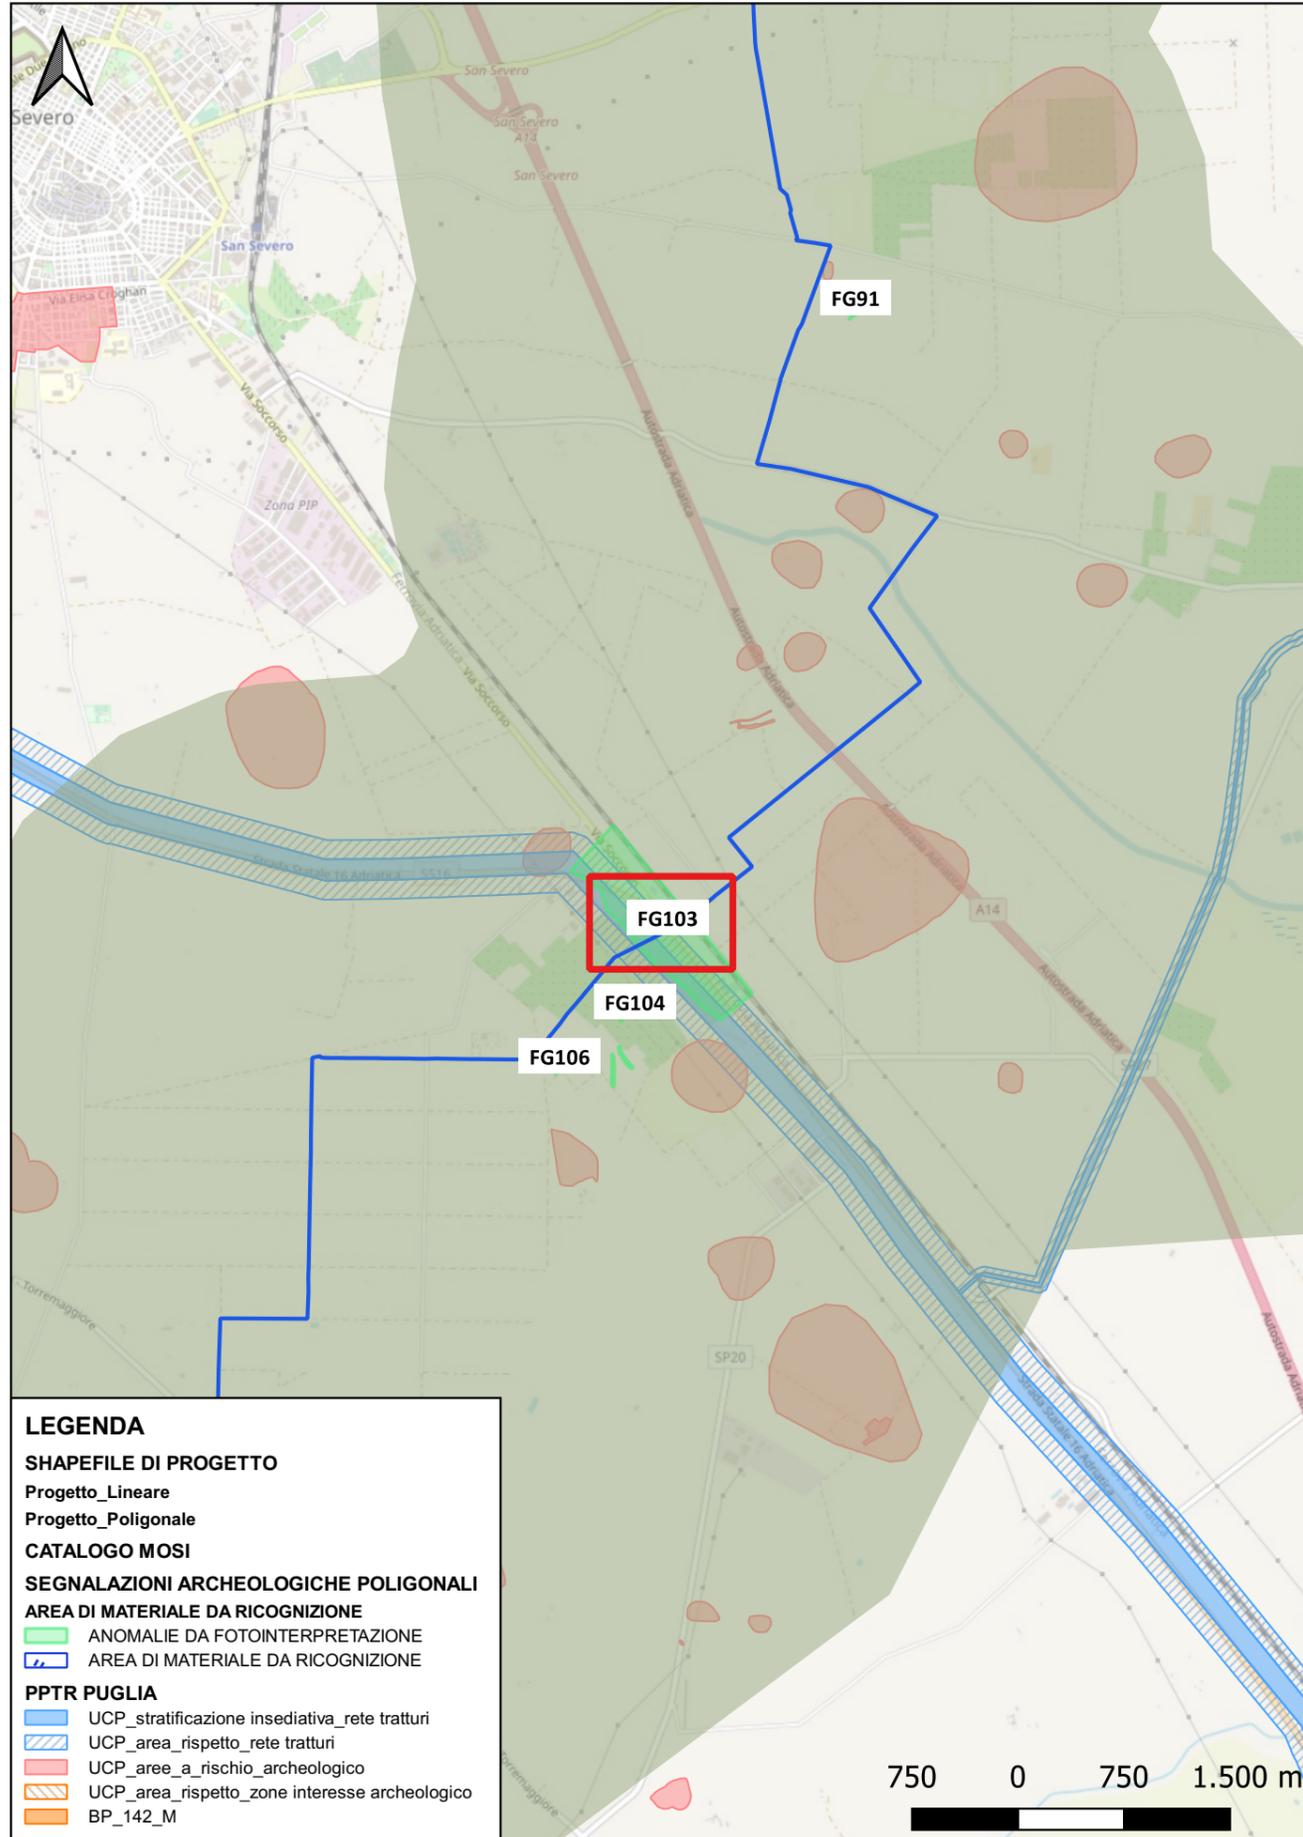
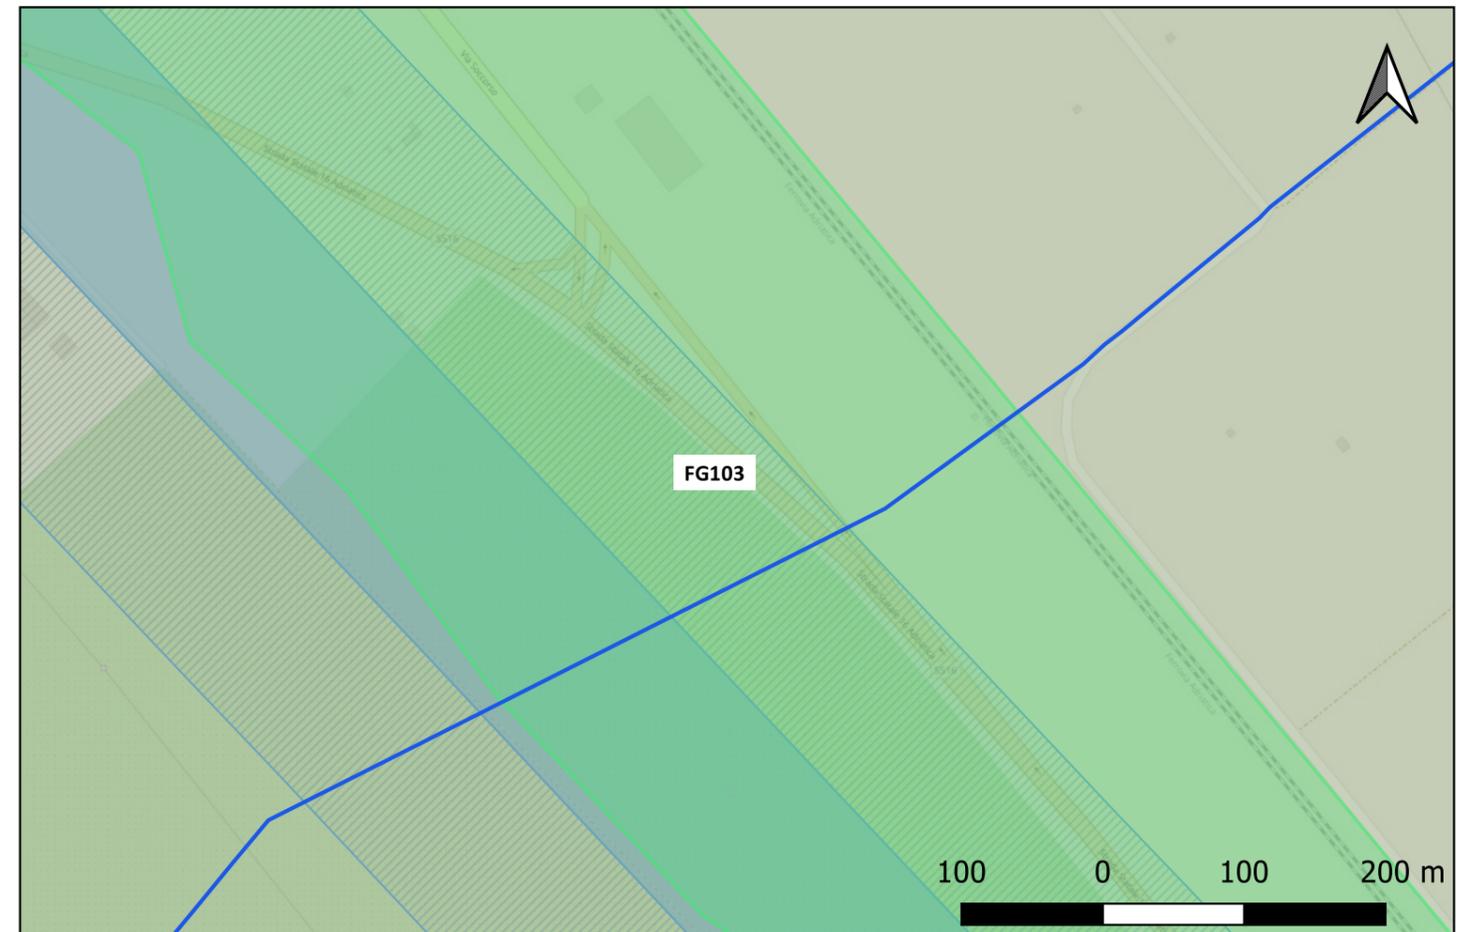
Sito 0000_103 - FG103 (SABAP-FG_2022_00042-NST_0000_103)

area delimitata da viabilità e confini, tratturo

Letture aereo e ortofotografica (20/11/2022)

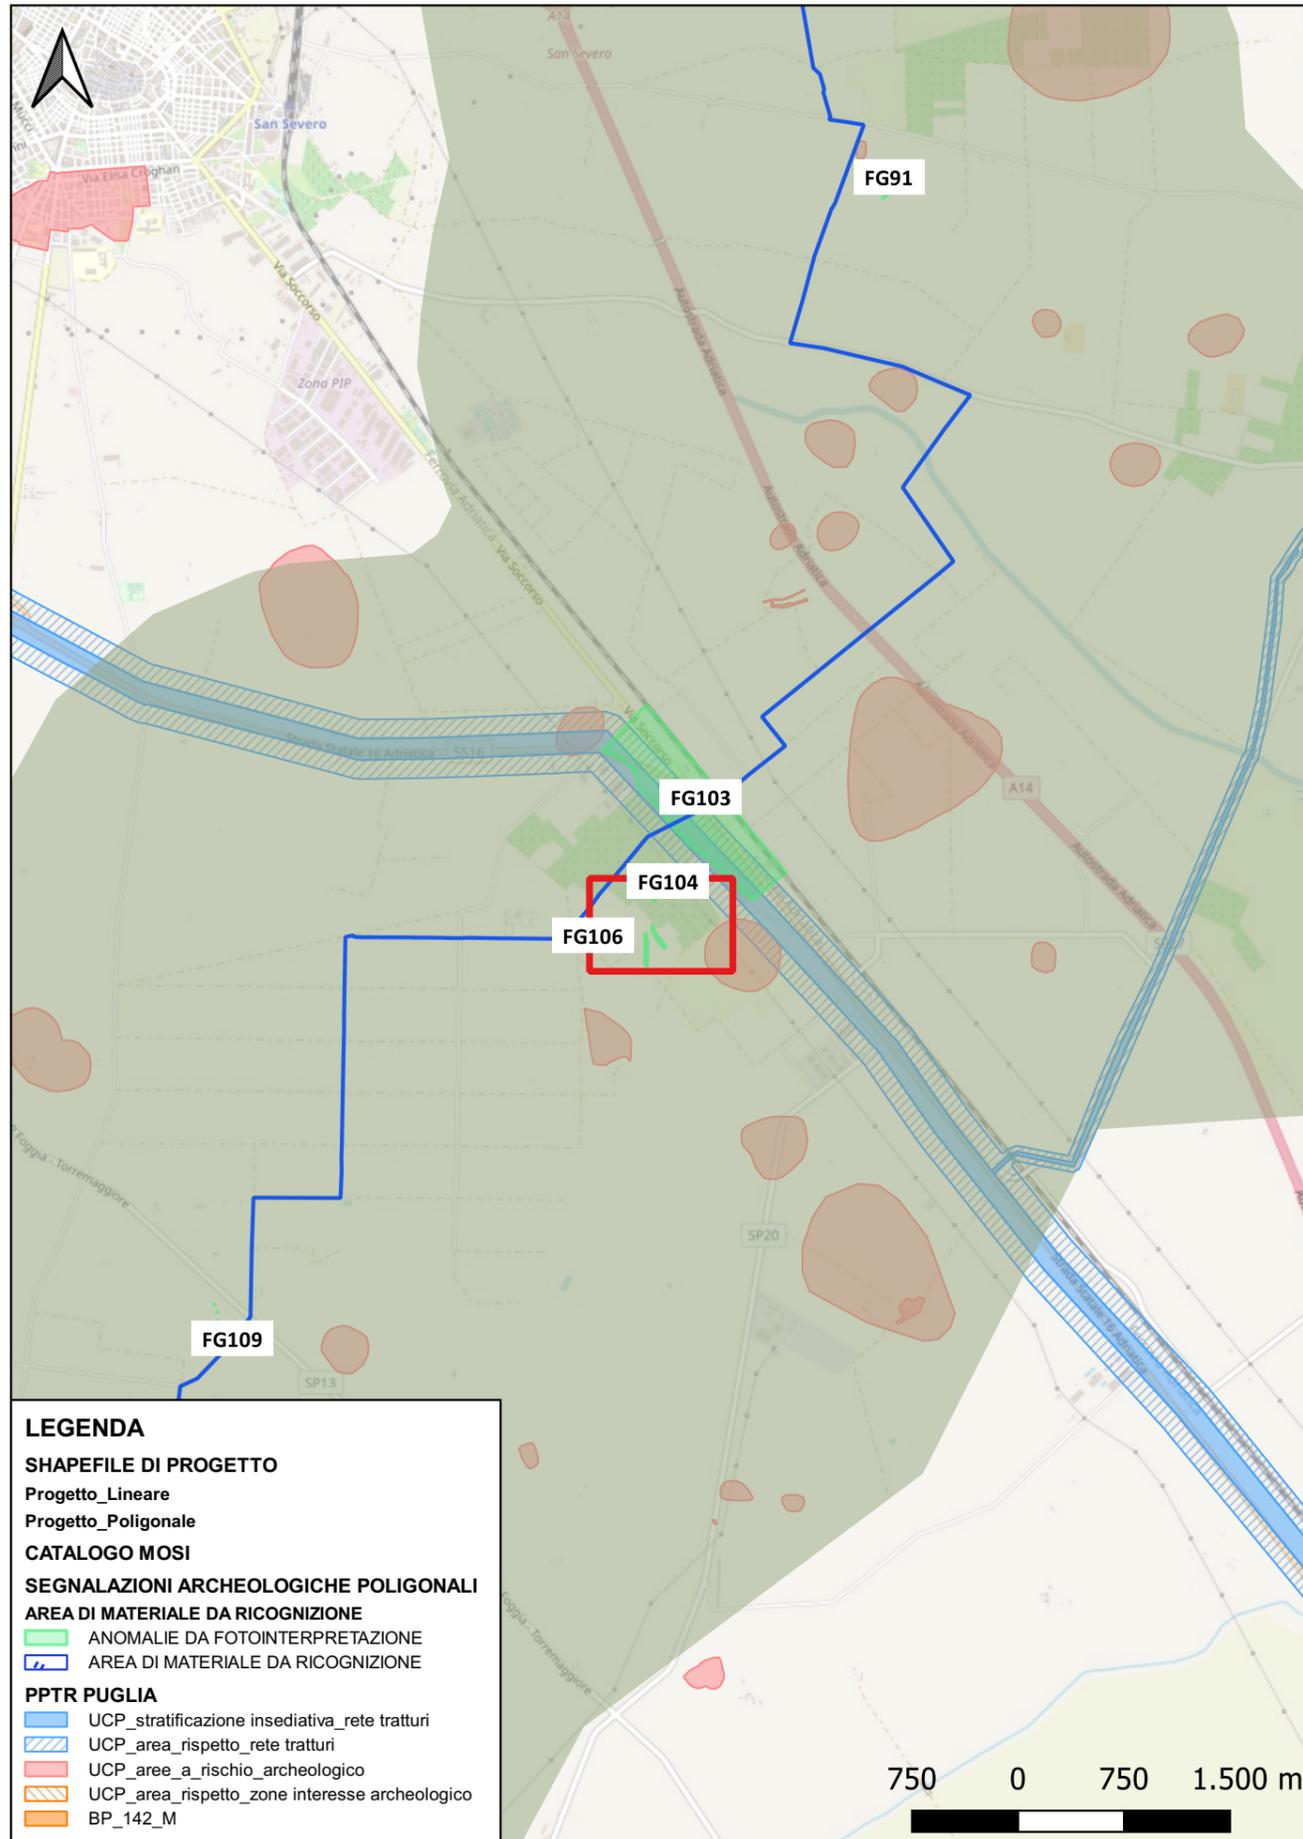
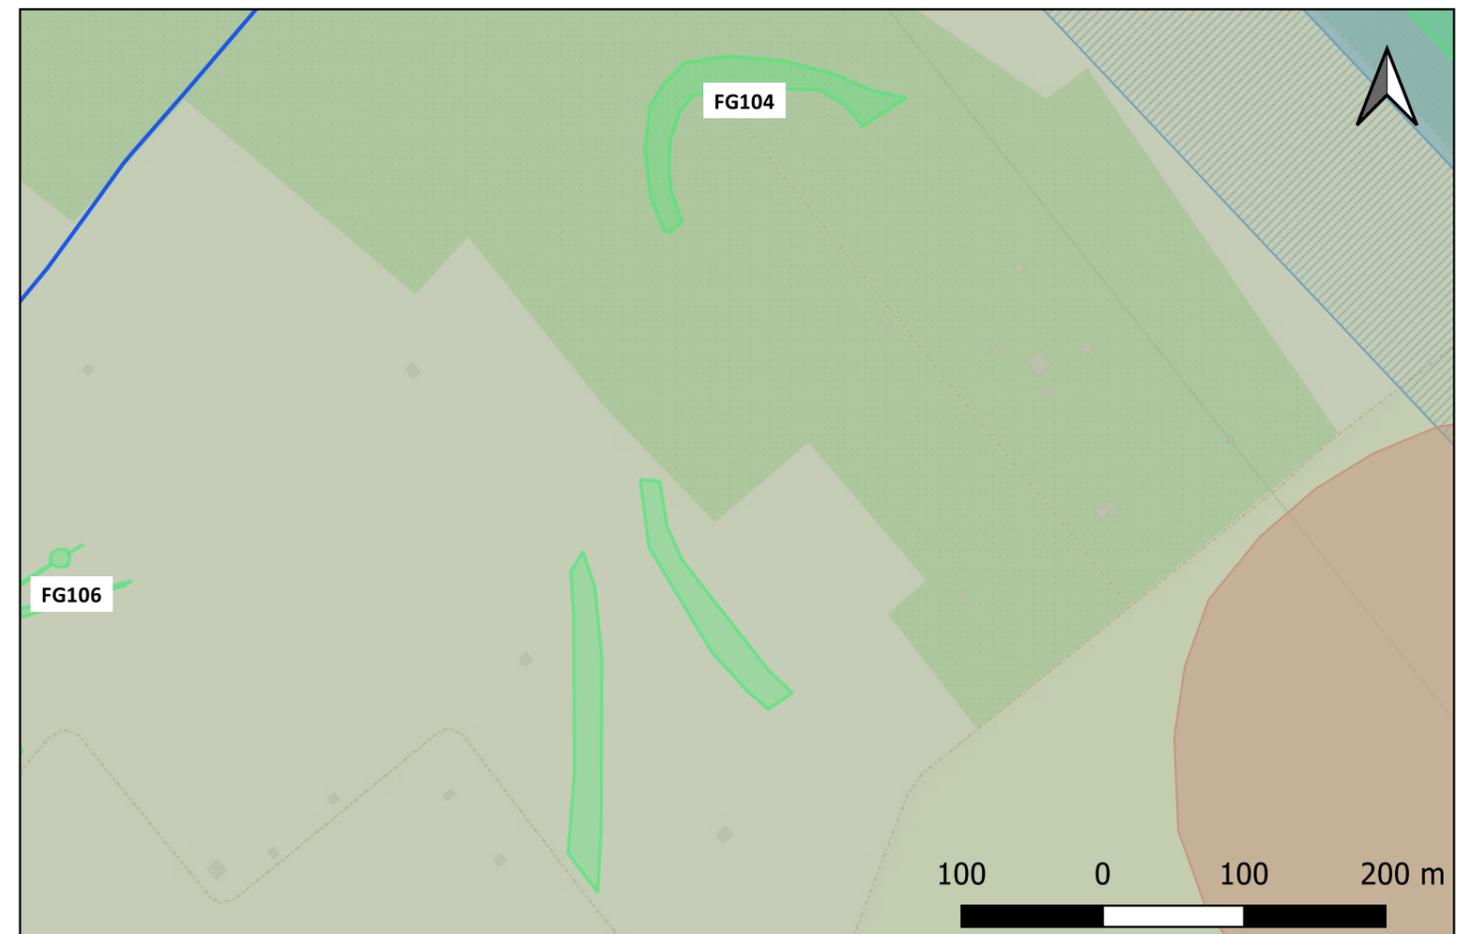
Sito 0000_104 - FG104 (SABAP-FG_2022_00042-NST_0000_104)

tre aree con andamento curvilineo, fossato

Letture aereo e ortofotografica (20/11/2022)

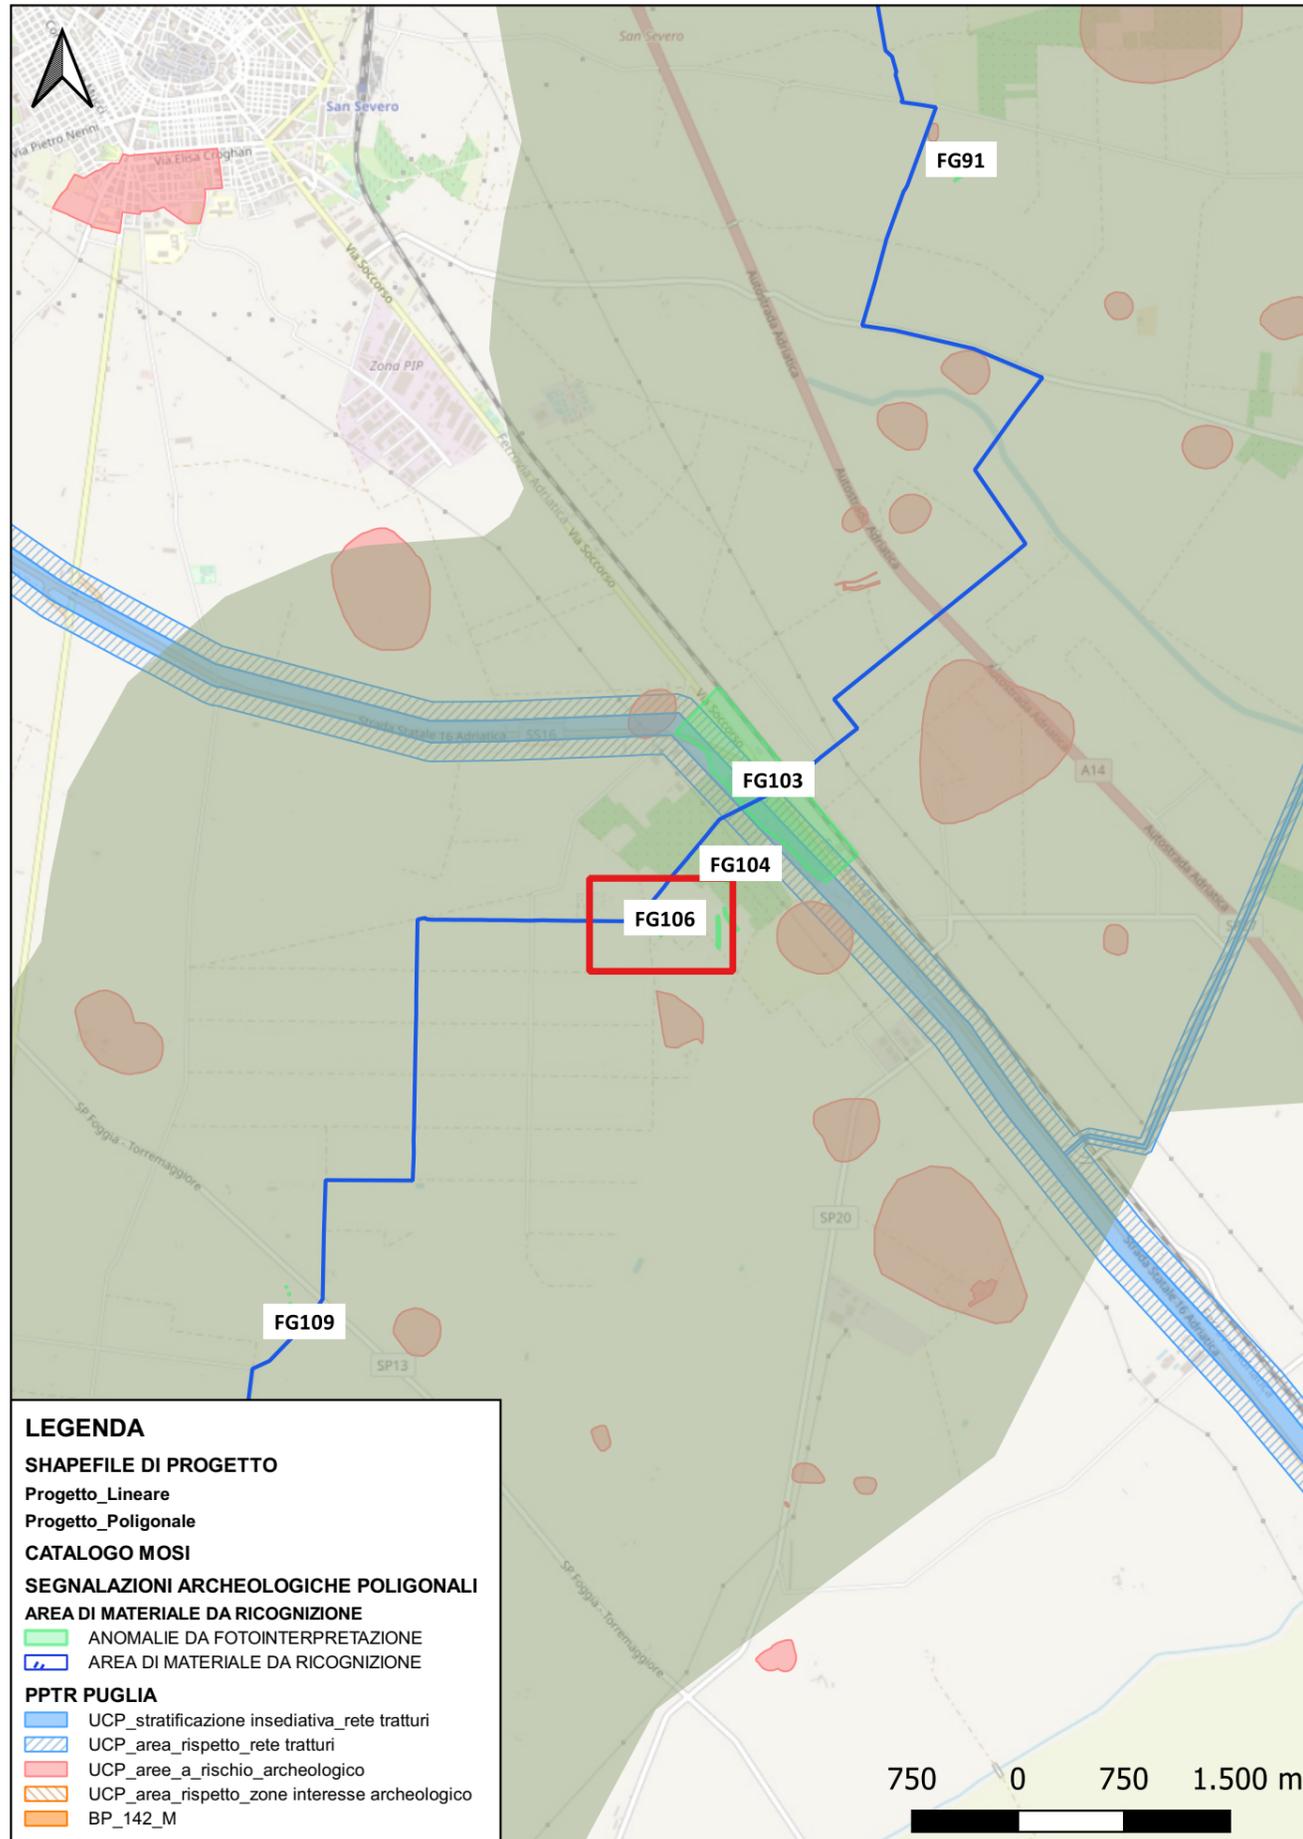
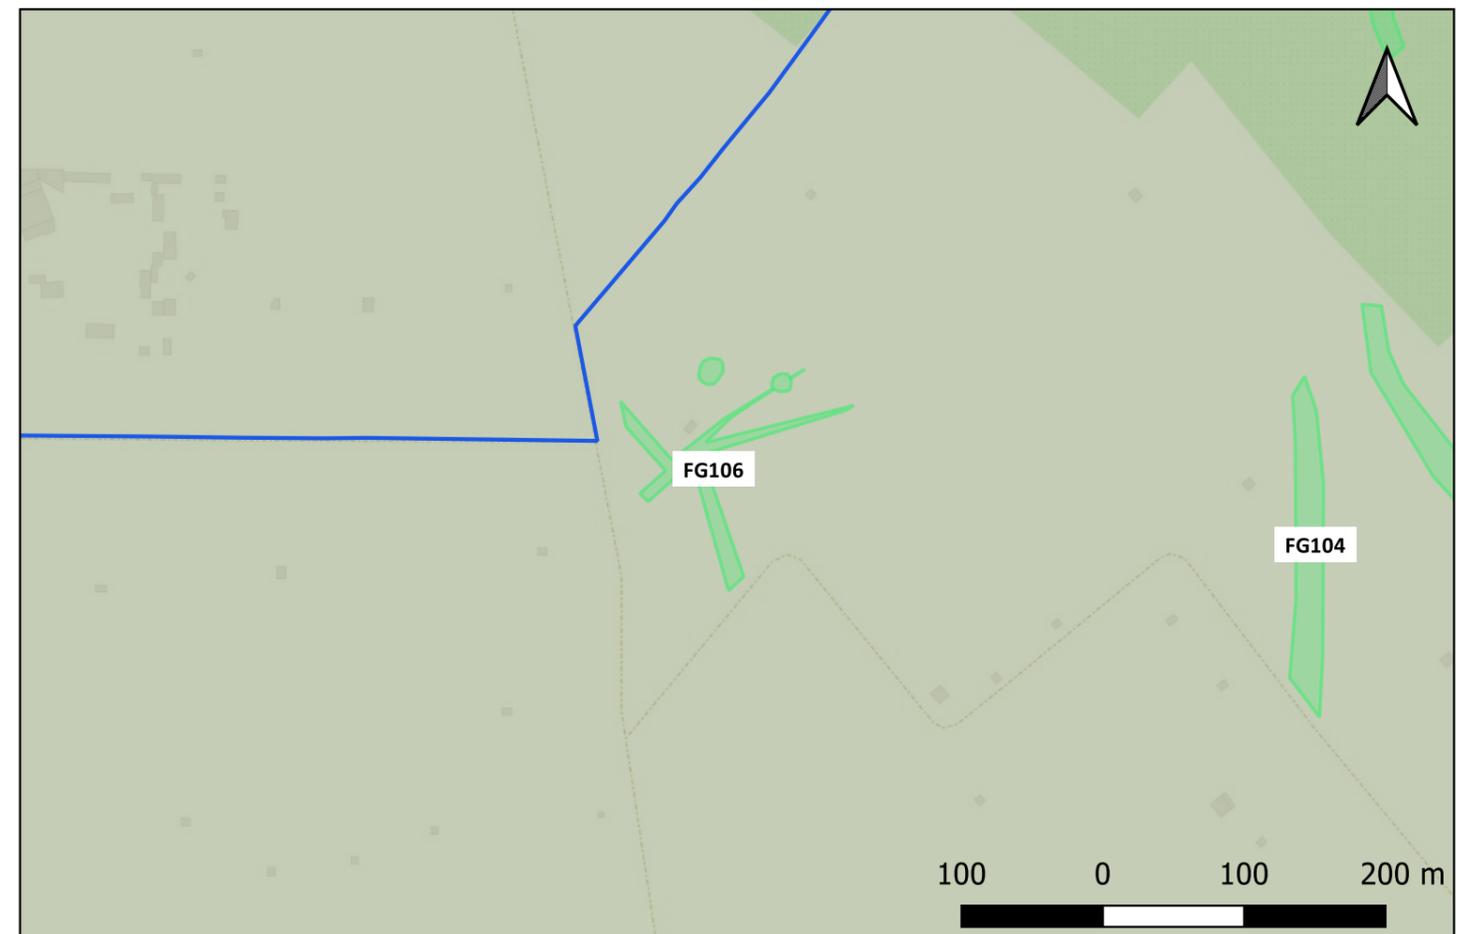
Sito 0000_106 - FG106 (SABAP-FG_2022_00042-NST_0000_106)

Traccia di umidità di forma irregolare e circolare; viabilità, fossati (?)

Letture aereo e ortofotografica (20/11/2022)

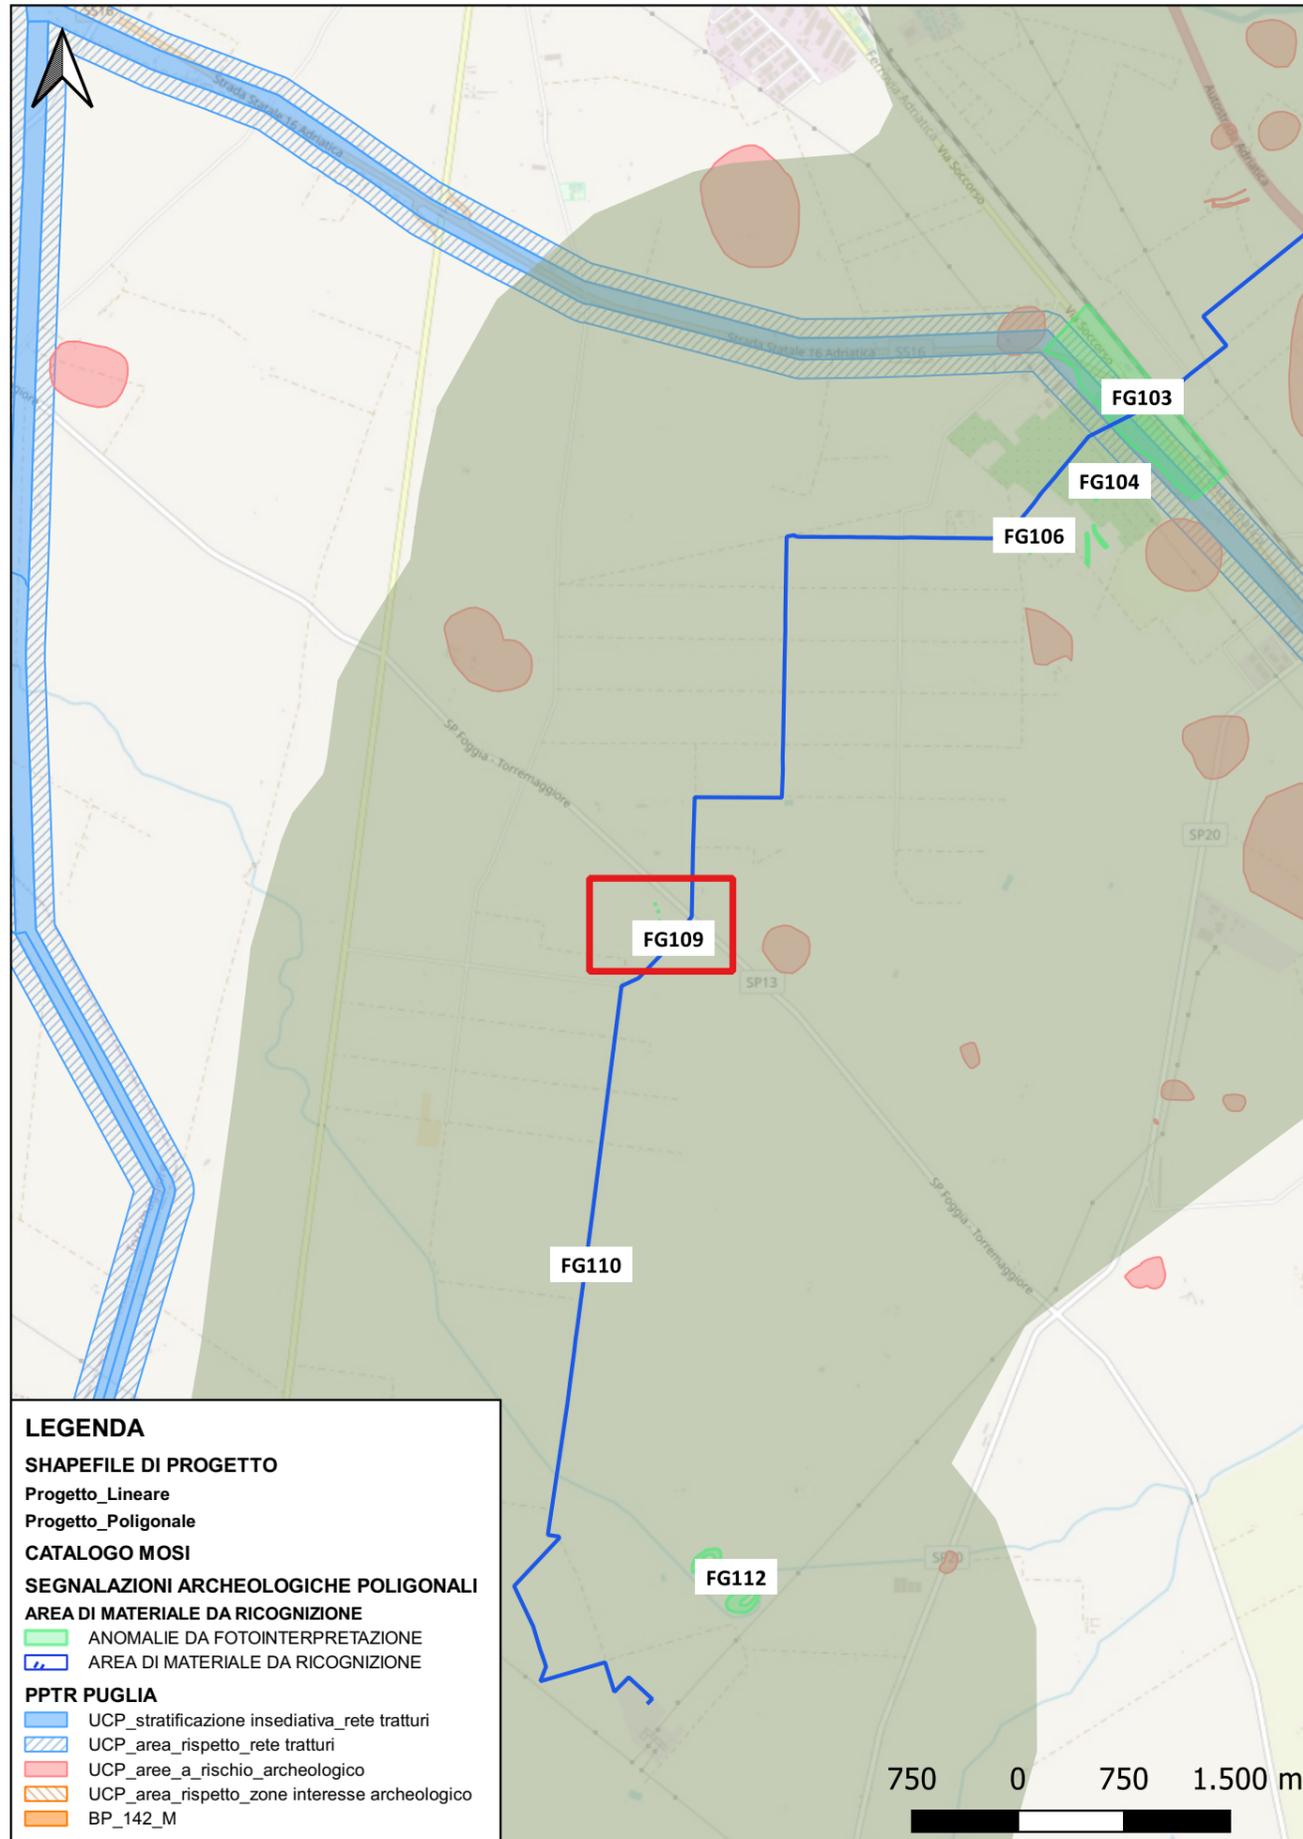
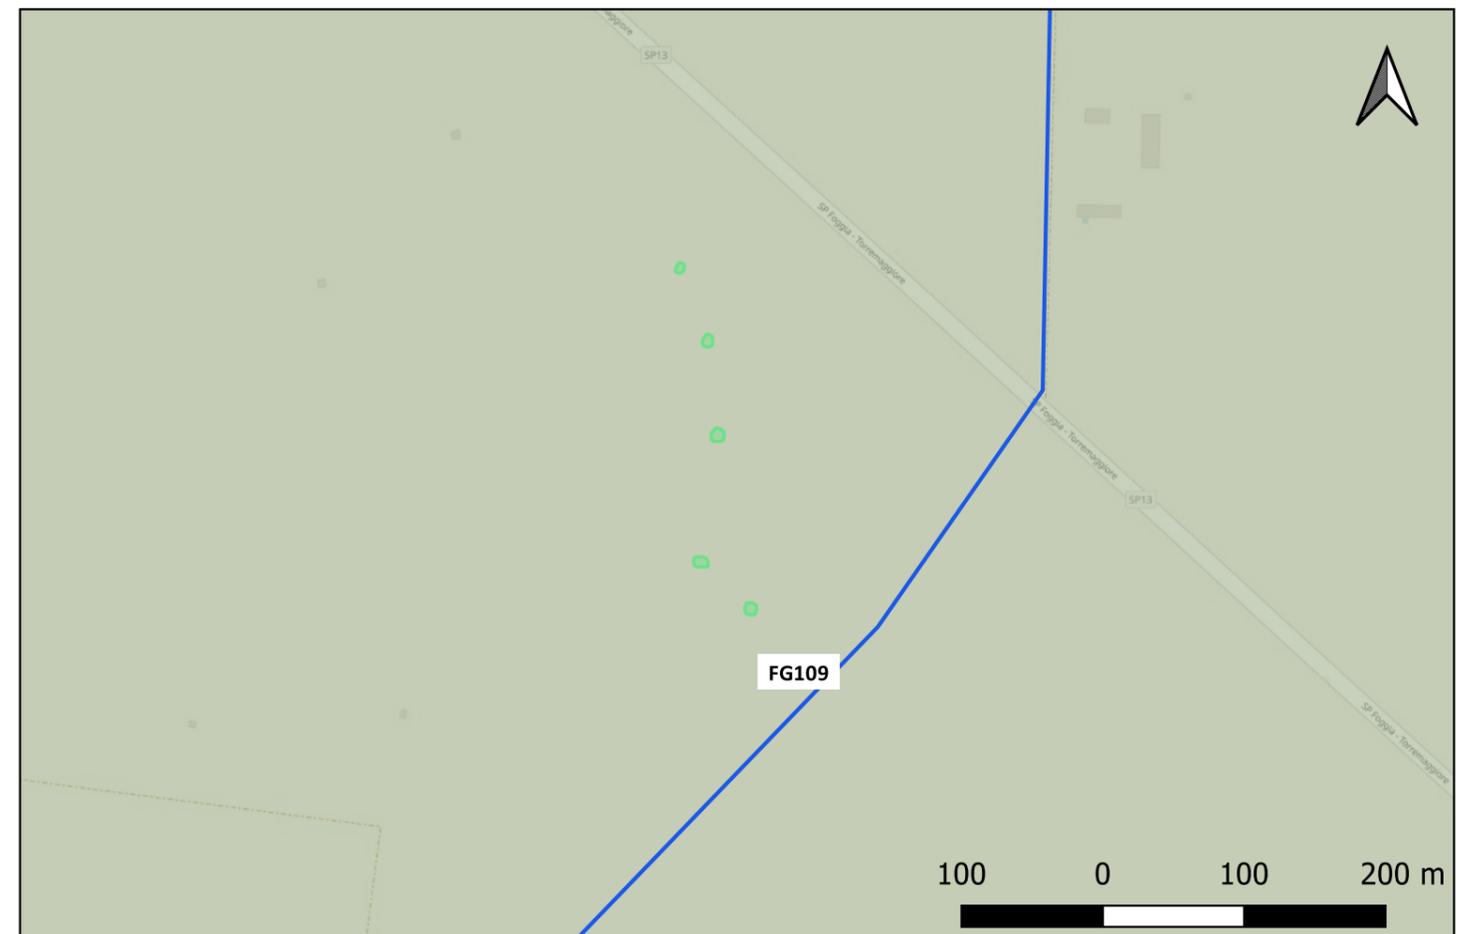
Sito 0000_109 - FG109 (SABAP-FG_2022_00042-NST_0000_109)

Allineamento di aree circolari, fossati

Letture aereo e ortofotografica (20/11/2022)

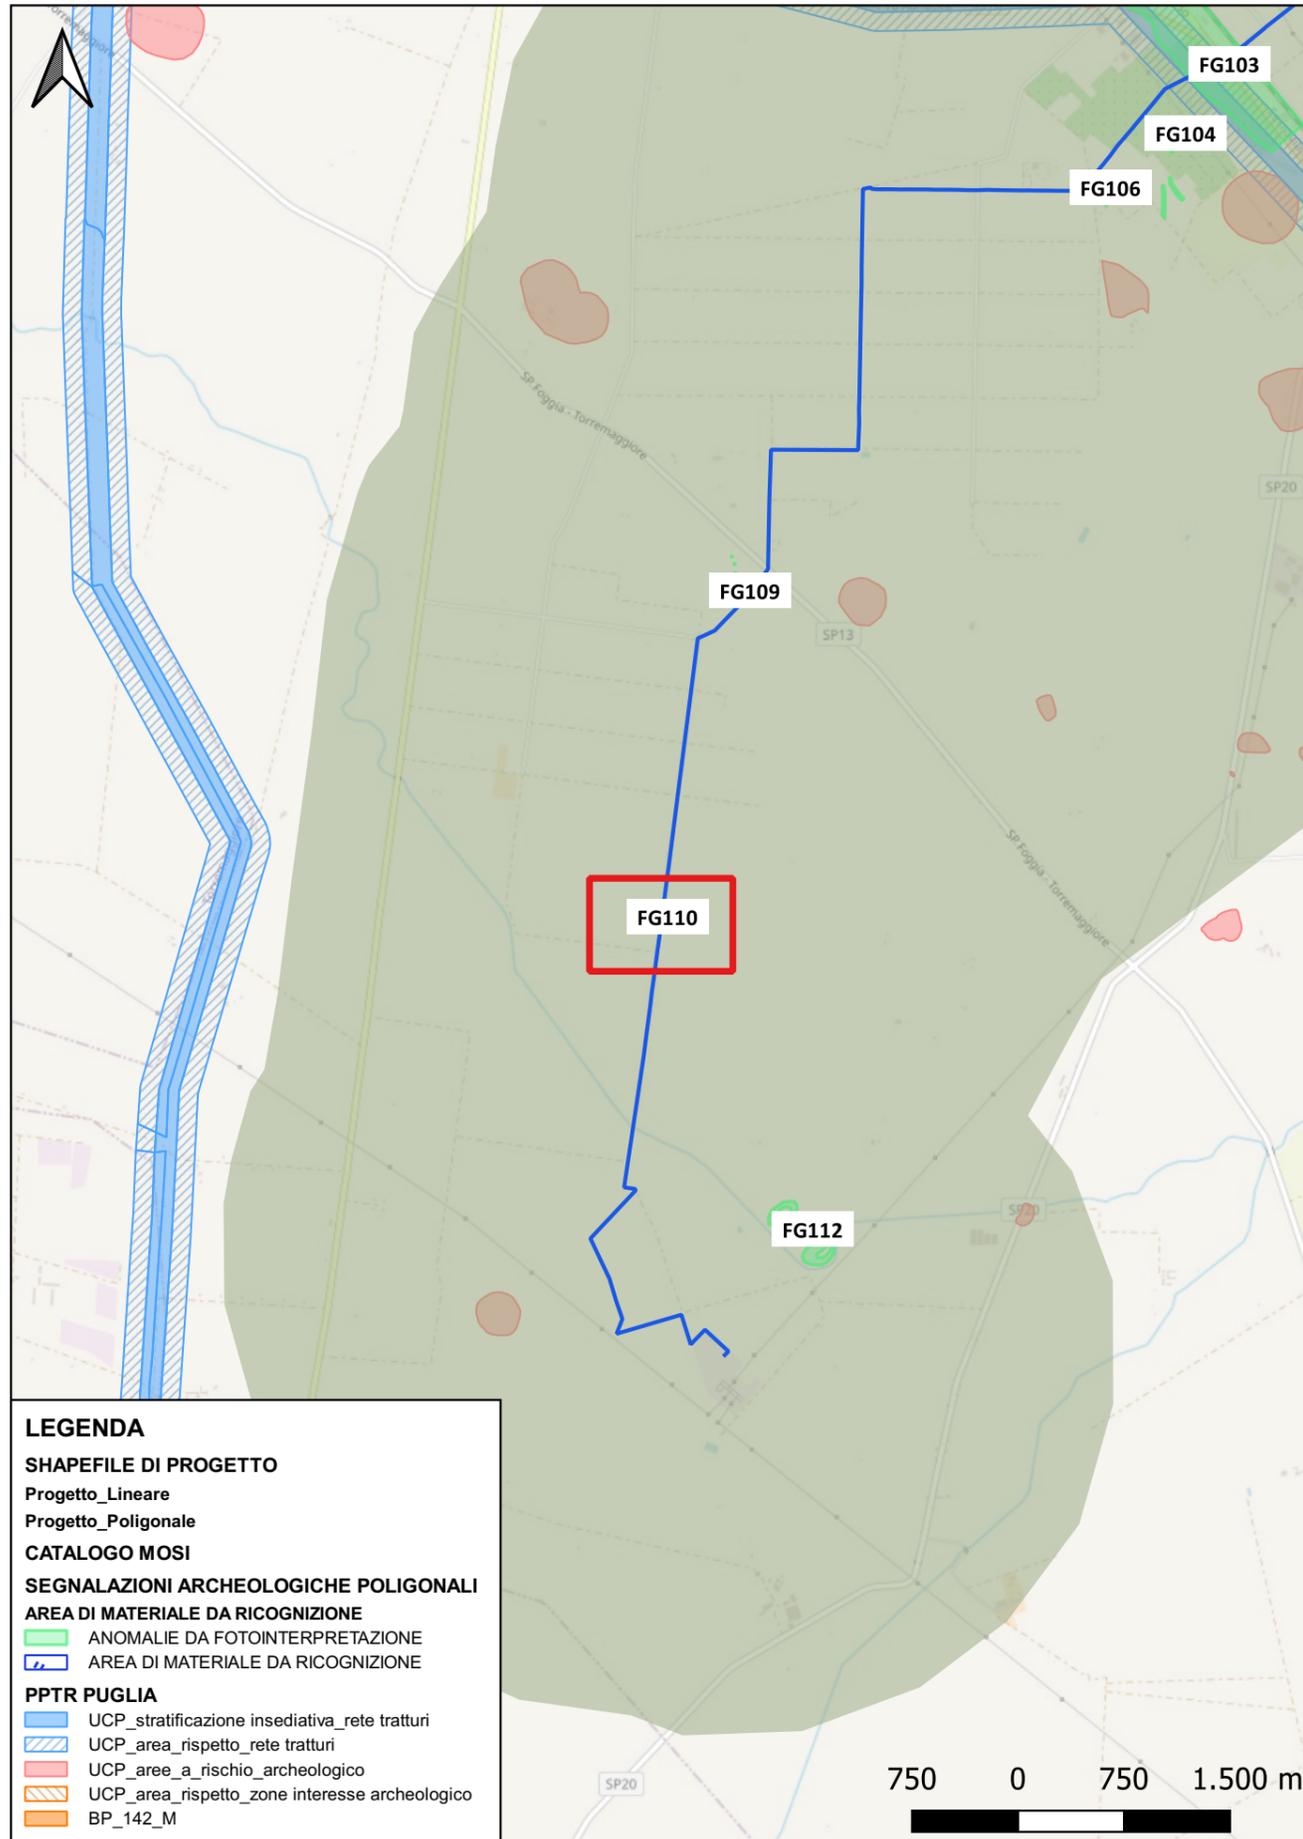
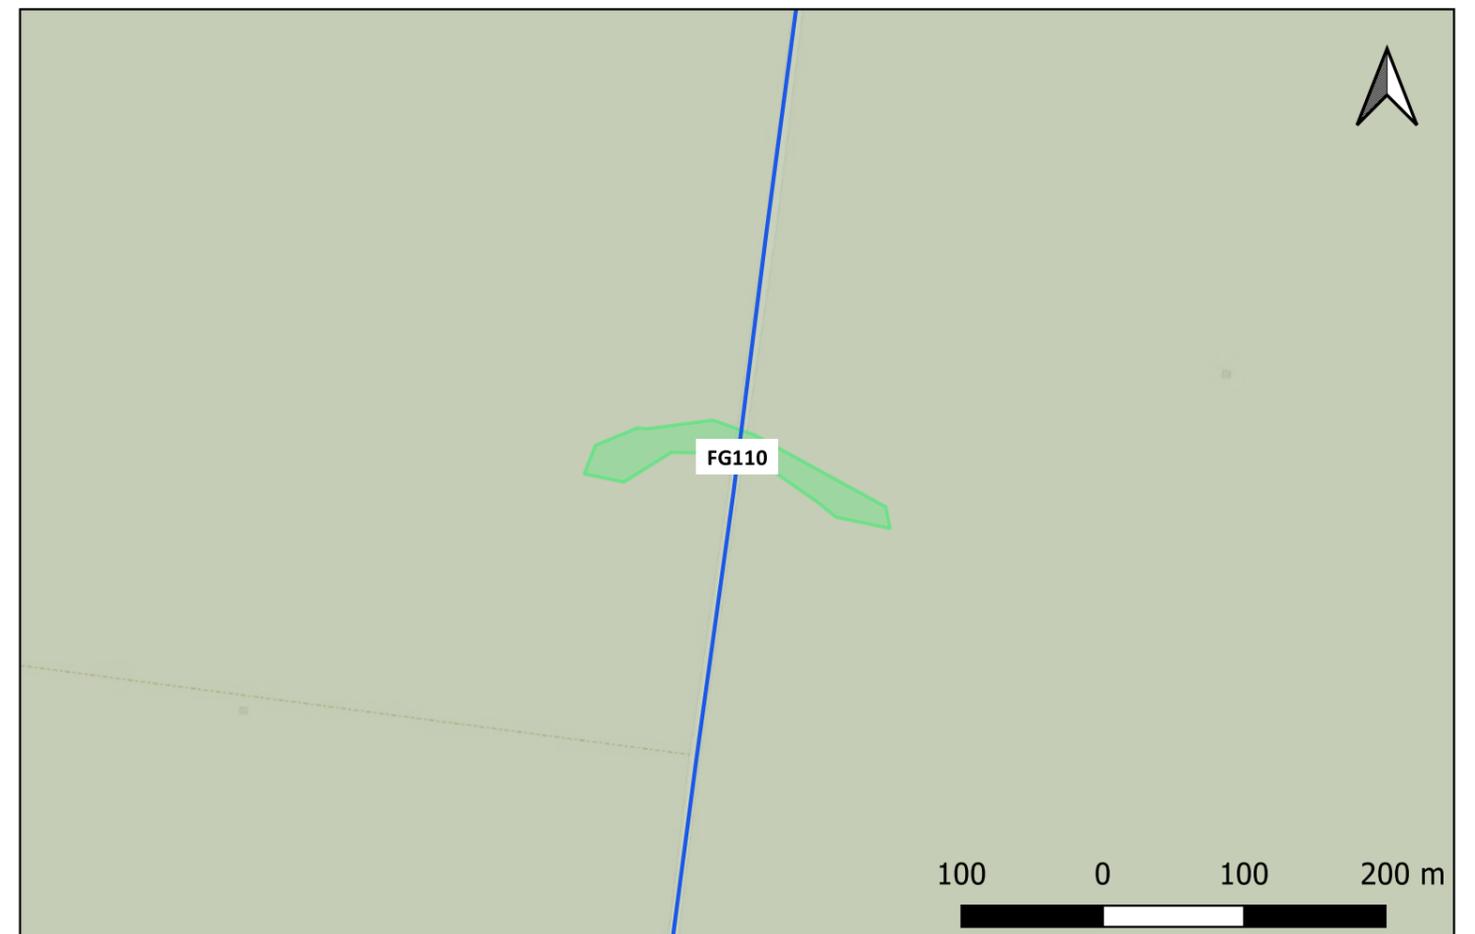
Sito 0000_110 - FG110 (SABAP-FG_2022_00042-NST_0000_110)

Area con andamento semicircolare, fossato

Letture aereo e ortofotografica (20/11/2022)

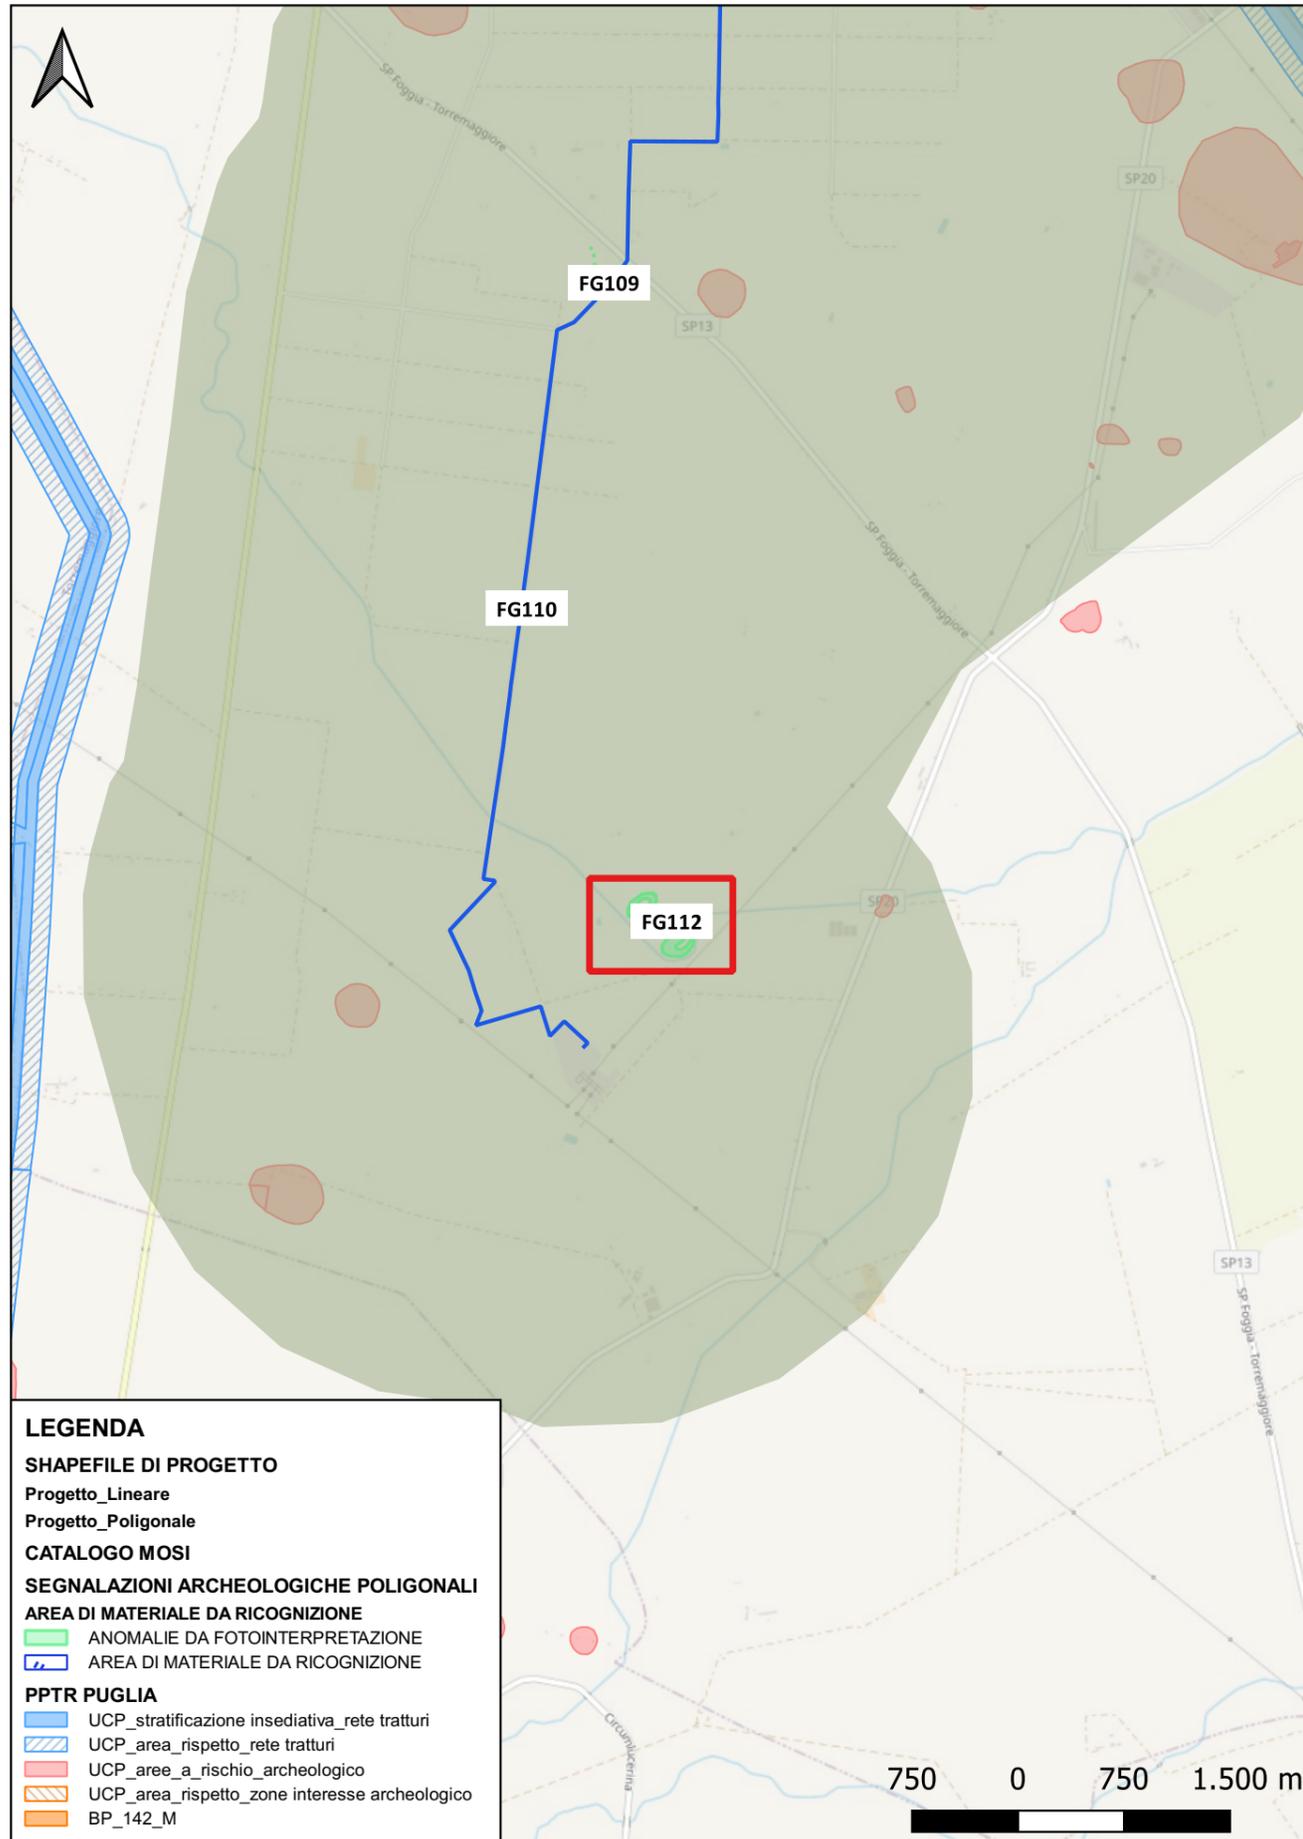
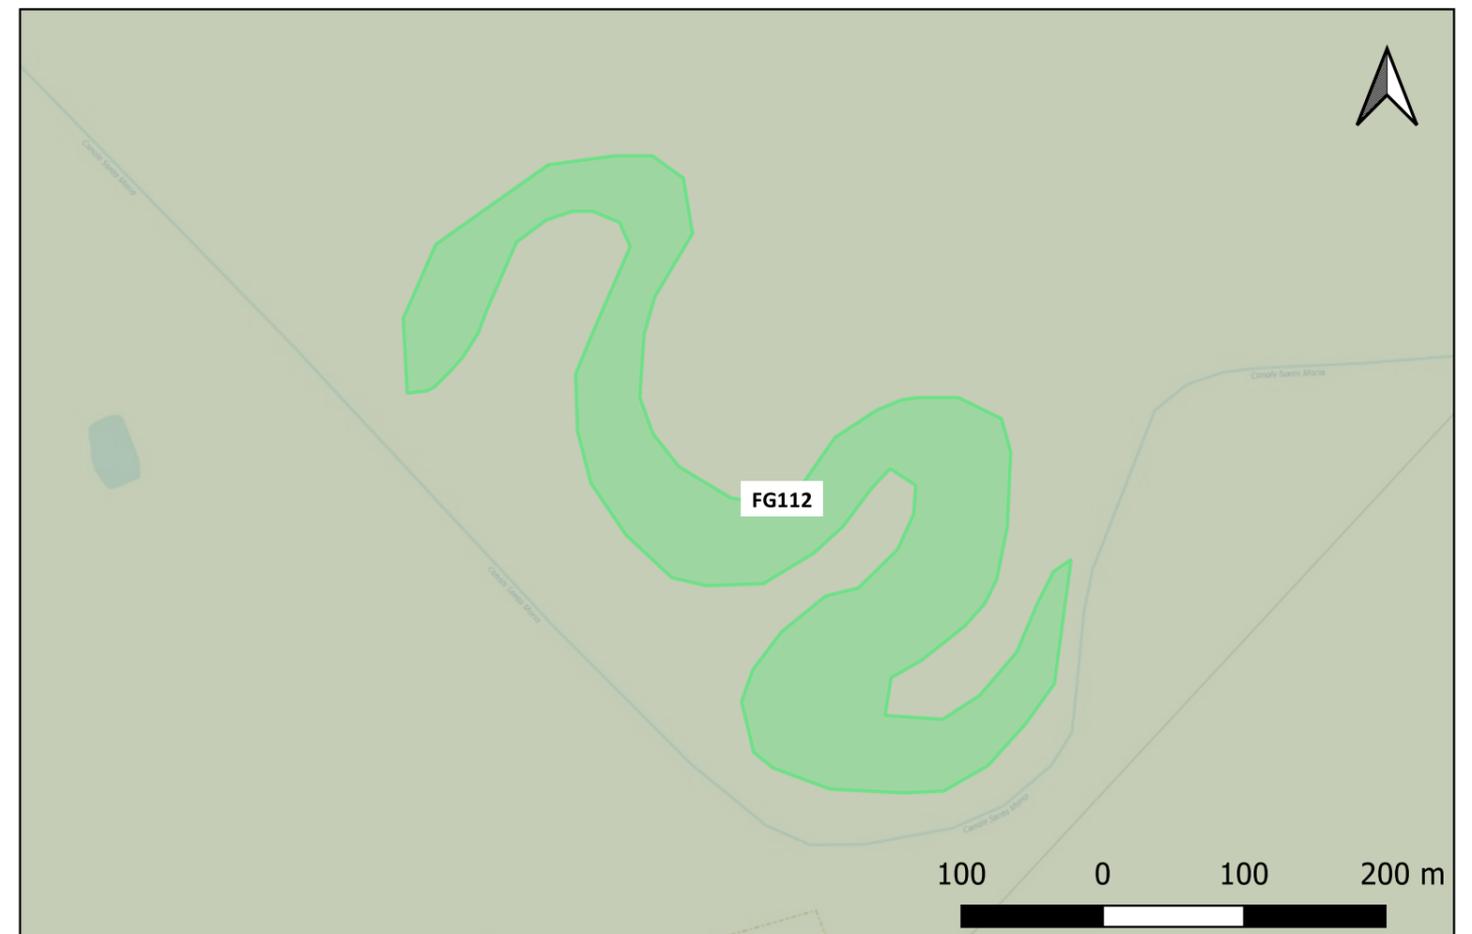
Sito 0000_112 - FG112 (SABAP-FG_2022_00042-NST_0000_112)

area con andamento sinusoidale, paleoalveo

Letture aereo e ortofotografica (20/11/2022)
