Realizzazione di un impianto Agrovoltaico della potenza in DC di 17,262 MW e AC di 16,000 MW denominato "MESAGNE", in località Punta della Specchia nel comune di Mesagne (BR) e delle relative opere di connessione alla Rete di Trasmissione dell'energia elettrica Nazionale (RTN), nell'ambito del procedimento P.U.A. ai sensi dell'art. 27 del D.Lgs. 152/2006 e s.m.i.

ELABORATO: Relazione paesaggistica  NOME DOCUMENTO: MES_28_Relazione paesaggistica	<b>Relazione paesaggistica</b>	DATA: Novembre 2021
		POTENZA DC 17,262 MW  POTENZA AC 16,000 MW
		SCALA :

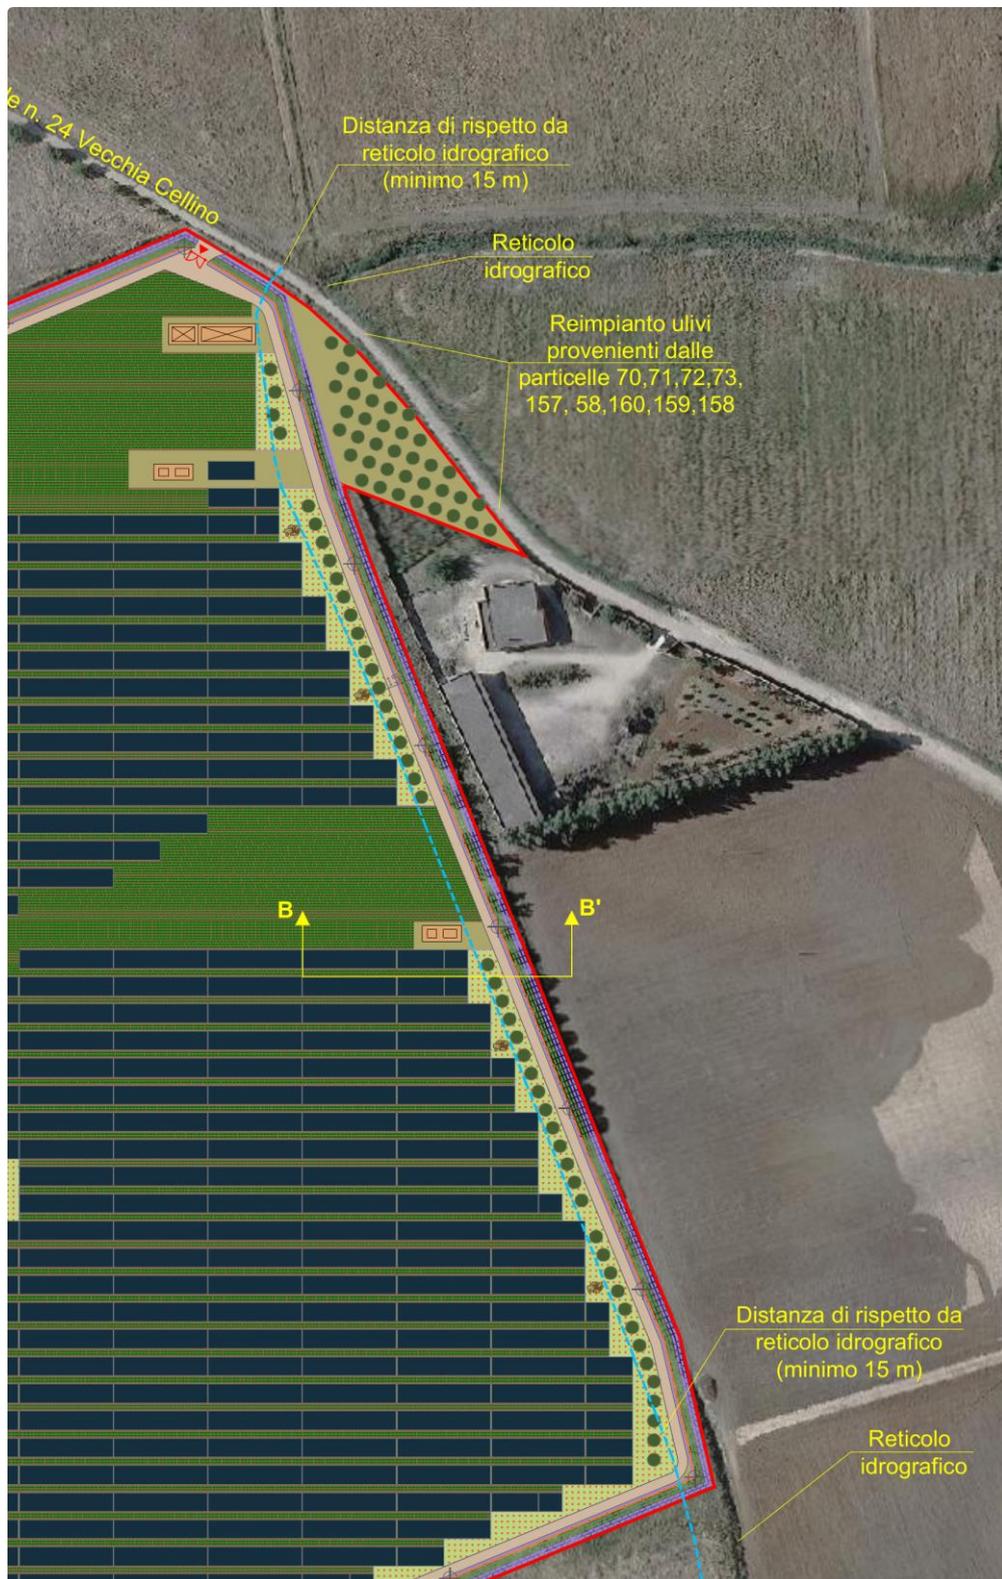
Area utilizzata per reimpianto di alberi di ulivo

Siepi e arbusti in doppio filare alternati con essenze autoctone

Figura: Ulivi, siepi ed arbusti per mitigazione impatto visivo del progetto agrovoltaico "MESAGNE" (lato est del campo).

La via principale di interesse è la Strada Comunale n. 24 -Vecchia Cellino-, che fiancheggia il campo di interesse. Per mitigare l'effetto visivo da tale strada provinciale, il progetto prevede l'utilizzo di elementi di schermatura visiva come ulivi arbusti e siepi. Si riportano di seguito alcuni dettagli a riguardo.
