LOTTO 2: RIPRISTINO TRATTA NISCEMI - GELA

INDAGINI E RILIEVI OPERE D'ARTE ESISTENTI

Relazione tecnica sulle indagini strutturali – SL07 – Sottovia al km 349+337

Denominazione opera:	<i>Sottovia al km 349+337</i>
Tipologia:	<i>Ponte ad arco in calcestruzzo con spalle in muratura</i>
n. campate:	<i>1</i>
Linea:	<i>Caltagirone - Gela</i>
Progr.va [km]:	<i>349+337</i>
Comune:	<i>Gela (CL)</i>

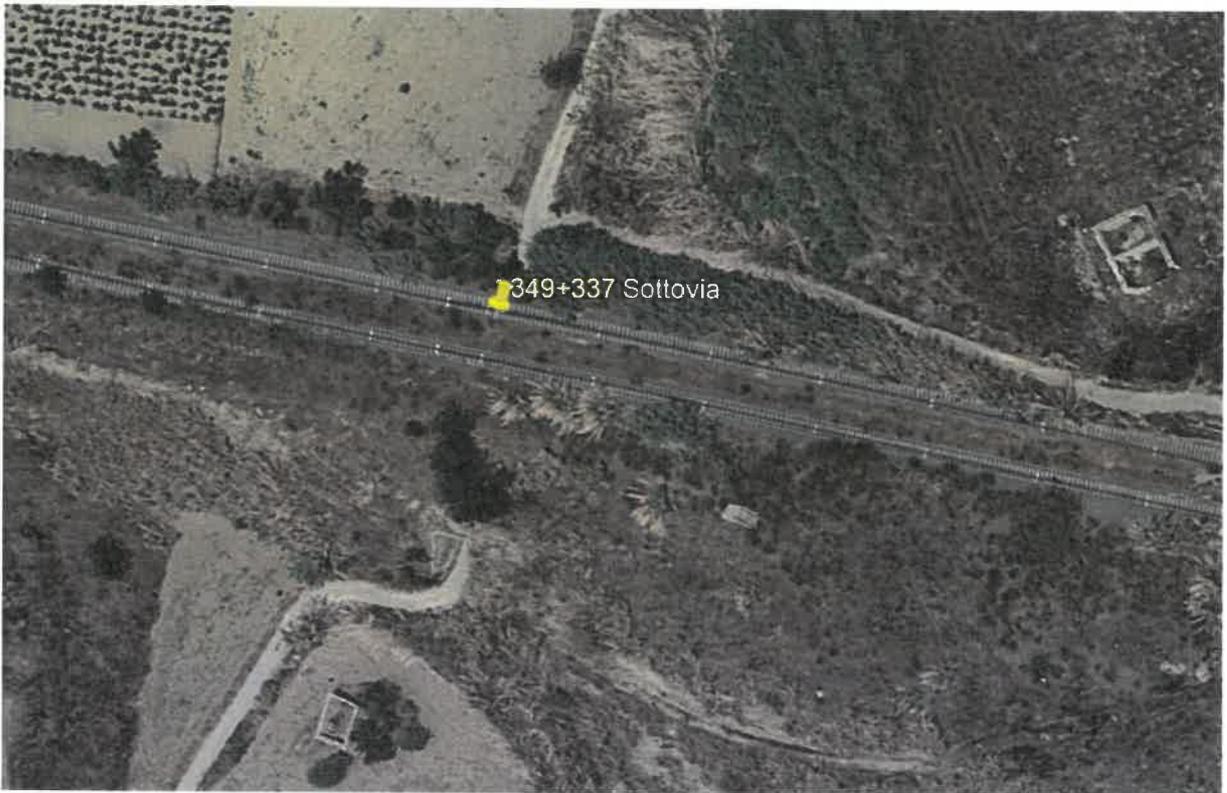
UTM ED50 - Fuso 33 S

442671.00 m E - 4103323.00 m N

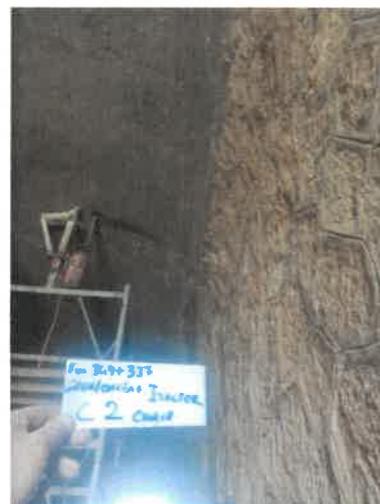
Fig. A.1-a - Estrazione della carota C2

Dalle strutture sono state prelevate complessivamente n°7 carote (*diametro Φ 50 mm*) le cui ubicazioni sono illustrate dalla tabella seguente.

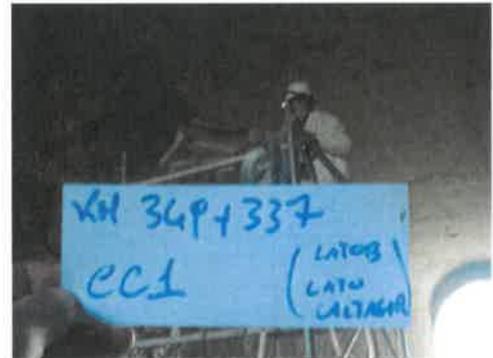
Fig. A.2-a - Fase di prelievo della carota CC1

Dalle strutture sono state prelevate complessivamente n° 3 carote (diametro Φ 100 mm) le cui ubicazioni sono illustrate dalla tabella seguente.

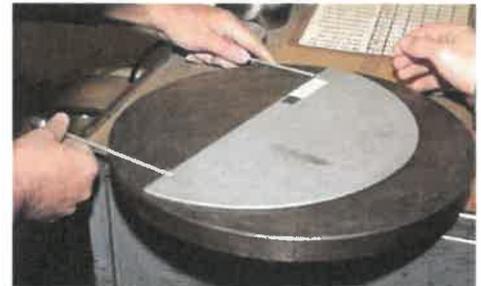
A.3.a Martinetto doppio

La tecnica si basa sul principio della prova di compressione monoassiale. Inserendo un secondo martinetto parallelo al primo e distante da esso circa 50 cm, la muratura compresa tra i due tagli costituirà un campione indisturbato e con dimensioni sufficienti tali da essere rappresentativo della muratura esaminata. I cicli di carico, applicati mediante la pompa oleodinamica, sono eseguiti mettendo in pressione simultaneamente i martinetti; le deformazioni assiali e trasversali si leggono con un deformometro removibile di precisione ed i relativi grafici sforzo-deformazione forniscono i moduli di deformabilità della muratura ai vari livelli di sollecitazione.

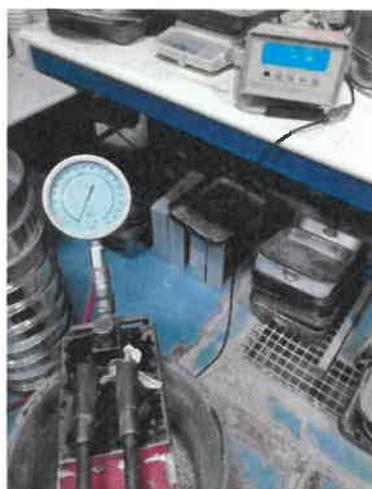
Figura 2

- PRECISIONE E TRACCIABILITÀ: su pressa dinamometro AEP Ka1 1000kN; (fig. 2)

su martinetto: manometro Alemanno 400 bar; (fig. 2)

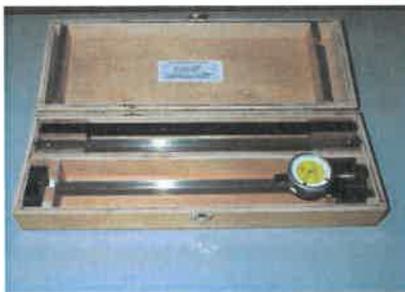
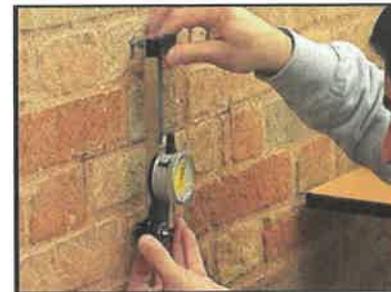
- STANDARD DI PROVA: ASTM C1197-2009. Distanza tra le piastre mantenuta costante e pari a 3 volte lo spessore delle lamiere del martinetto (5,4 mm). 3 cicli di carico. (fig. 1)

- COMPENSAZIONE DELLA DISTANZA DELLE PIASTRE: tramite pressa idraulica GALDABINI modello 5000 kN matr. n° 30785, verificata dall'Università degli studi di Enna; (fig. 3)

A tal fine il martinetto è stato calibrato seguendo il metodo previsto dalla norma ASTM C1197-2009;

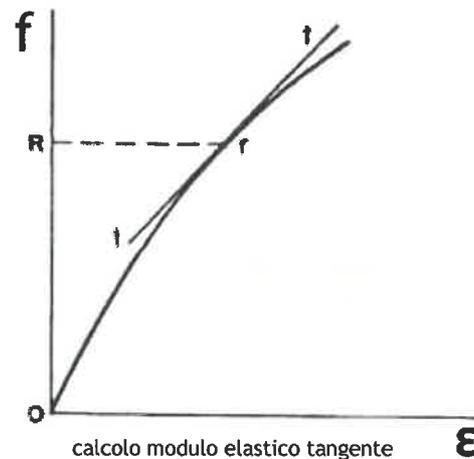
A.2.g.b - Modulo elastico

Si è calcolato il modulo elastico tangente dalla $E_{ti} = \frac{\delta f_{mi}}{\delta \epsilon_{mi}}$

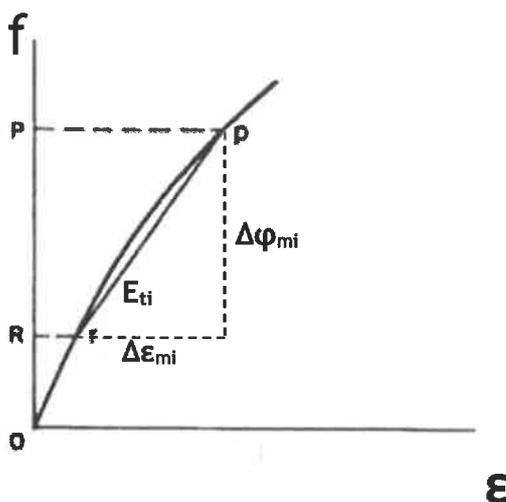
Il modulo elastico (secante) al passo di carico i , su un intervallo di corda scelto, è stato calcolato (cfr. grafico):

calcolo modulo elastico secante

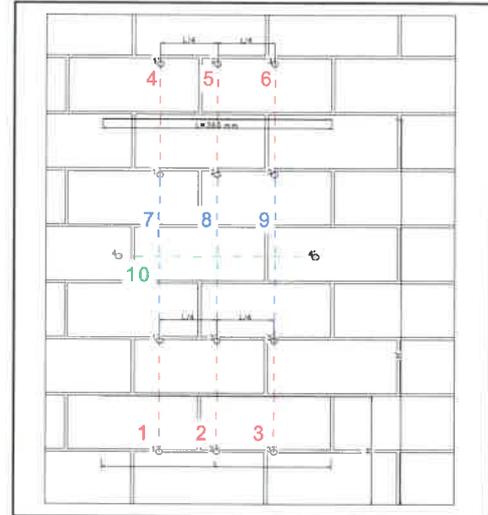
Figura A.3.g.b - Disposizione basi di misura

Sono stati eseguiti due cicli di carico/scarico, con livelli di sollecitazione gradualmente crescenti e tali da permettere di determinare i moduli di deformabilità, assiale e trasversale, per ciascun grado di sollecitazione.

La misura degli spostamenti è stata eseguita con calibro removibile, millesimale e meccanico, in "invar" con base di misura di 40 cm.

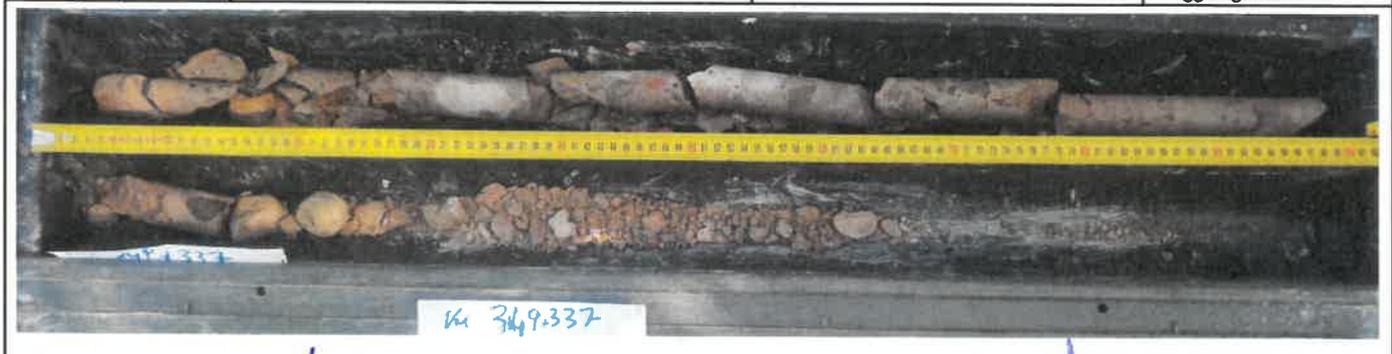
Data prelievo:		17/02/22			
Sigla	Ubicazione				
C1	Sottovia al km 349+337 - Arco lato Caltag. - a 0,60 m da imposta arco, a circa 19,80 m da imbocco lato monte				
			Ø campione:	50 mm	L campione:
Prof (cm)	Descrizione	Recupero		Note	
1					
120	Calcestruzzo	Discreto			
140	Terra	Molto scarso		Carotaggio interrotto al raggiungimento di terra

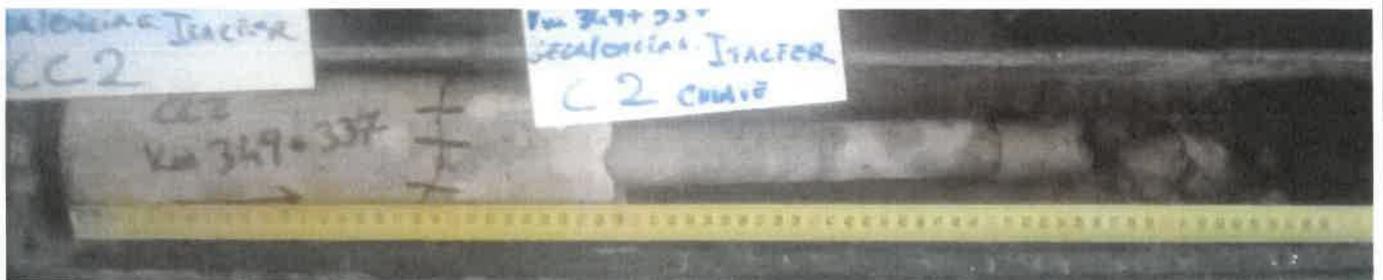
Data prelievo:		17/02/22			
Sigla	Ubicazione				
C2	Sottovia al km 349+337 - Arco - chiave in asse, a 19,80 m da imbocco lato monte				
	NOTE carotaggio d100 per i primi 29 cm per prelievo campione da sottoporre a prova di compressione		Ø campione:	50 mm	L campione:
Prof (cm)	Descrizione	Recupero		Note	
55	Calcestruzzo	Buono		Carotaggio interrotto al raggiungimento di terra	
65	Terra	Molto Scarso

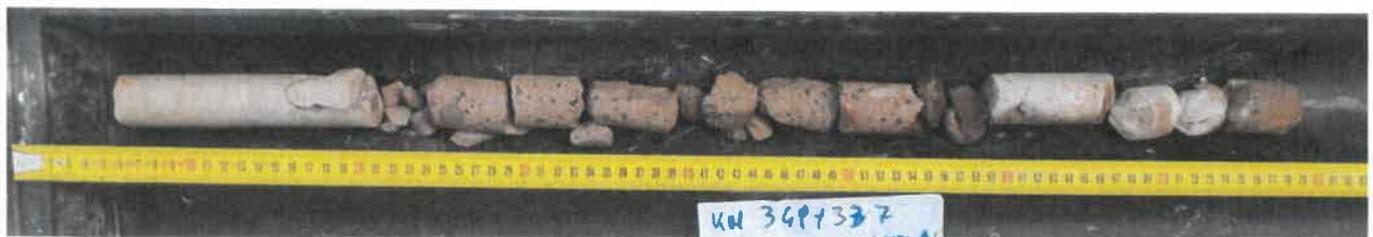
Data prelievo:		17/02/22			
Sigla	Ubicazione				
C3	Sottovia al km 349+337 - lato monte - a 0,50 m da estradosso cordolo, a 0,30 m da muro d'ala lato Caltagirone				
			Ø campione:	50 mm	L campione:
Prof (cm)	Descrizione	Recupero		Note	
70	Muratura	Scarso		Carotaggio interrotto al raggiungimento di terra	
80	Terra	Molto scarso

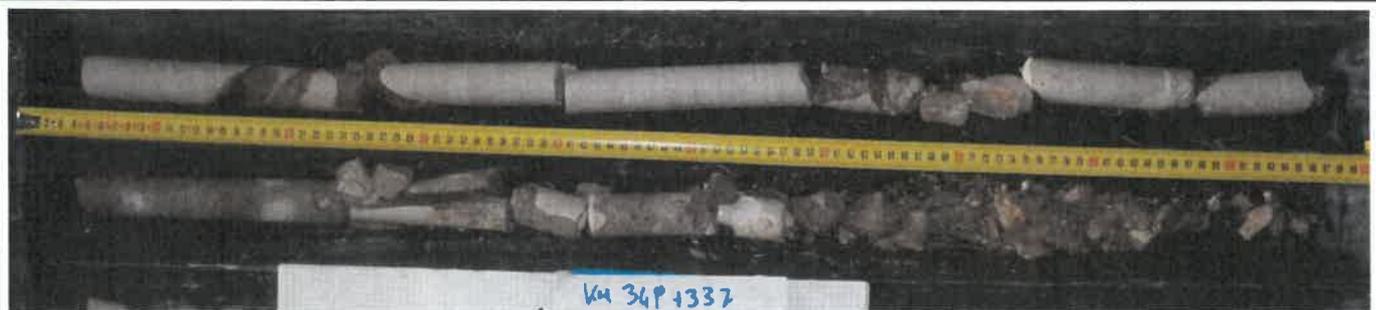
Data prelievo:		17/02/22			
Sigla	Ubicazione				
C4	Sottovia al km 349+337 - Spalla lato Caltagirone - a 2,60 m da imposta d'arco, a 17,00 m da imbocco lato monte				
			Ø campione:	50 mm	L campione:
Prof (cm)	Descrizione		Recupero		Note
1	160	Muratura	Discreto		
2	200	Terra	Molto scarso		Carotaggio interrotto al raggiungimento di terra

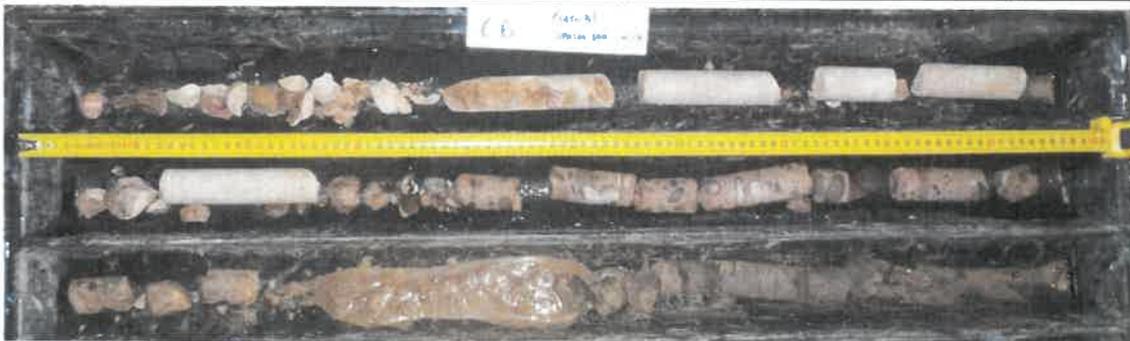
Data prelievo:		17/02/22				
Sigla	Ubicazione					
C6	Sottovia al km 349+337 - Spalla lato Caltagirone - a 3,30 m da imposta d'arco, a 20,00 m da imbocco lato monte					
	NOTE inclinazione 8°			Ø campione:	50 mm	L campione:
Prof (cm)	Descrizione	Recupero		Note		
1						
145	Muratura	Scarso				
2						
220	Calcestruzzo	Scarso				
250	Terra	Molto scarso			Carotaggio interrotto al raggiungimento di terra

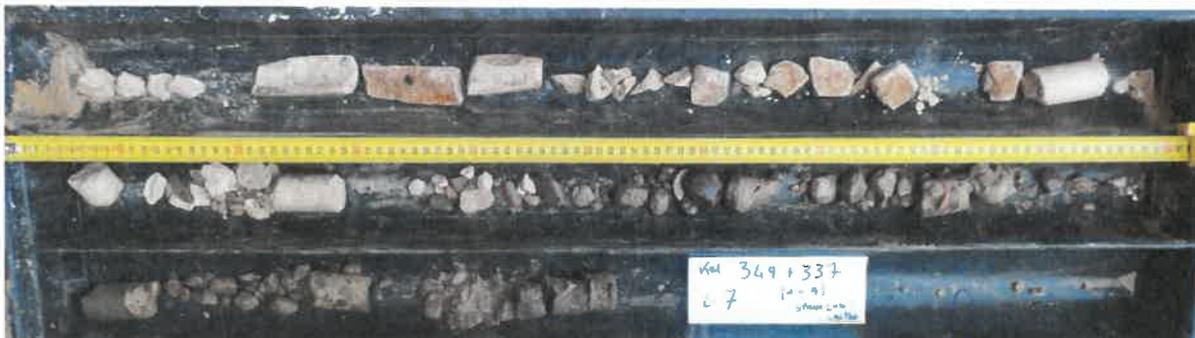
Data prelievo:		17/02/22				
Sigla	Ubicazione					
C7	Sottovia al km 349+337 - Spalla lato Caltagirone - a 3,30 m da imposta d'arco, a 20,00 m da imbocco lato monte					
	NOTE inclinazione 18°			Ø campione:	50 mm	L campione:
Prof (cm)	Descrizione	Recupero		Note		
1						
150	Muratura	Molto scarso				
2						
230	Calcestruzzo	Molto scarso				
250	Terra	Molto scarso			Carotaggio interrotto al raggiungimento di terra

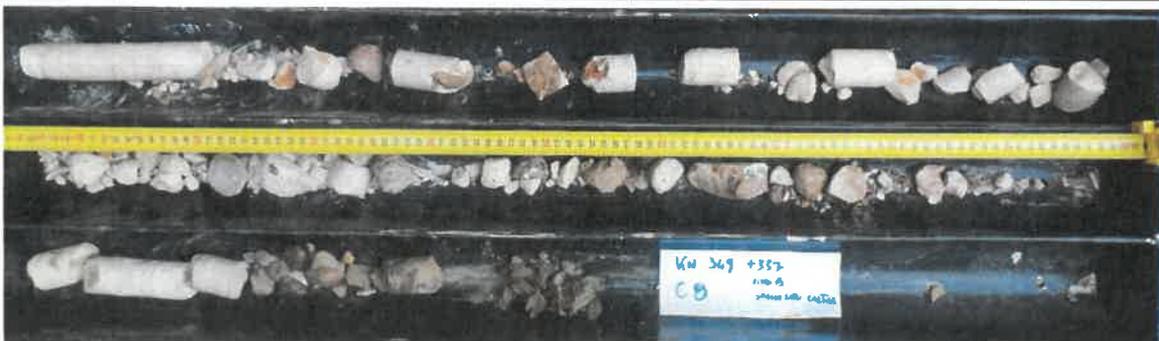
Data prelievo:	17/02/22			
Sigla	Ubicazione			
C8	Sottovia al km 349+337 - Spalla lato Caltagirone - a 3,50 m da imposta d'arco, a 17,00 m da imbocco lato monte			
	NOTE inclinazione 52°	Ø campione:	50 mm	L campione: 2500 mm
Prof (cm)	Descrizione	Recupero		Note
1				
2				
205	Muratura	Molto scarso		Carotaggio interrotto al raggiungimento di terra
240	Calcestruzzo	Molto scarso		
250	Terra	Molto scarso

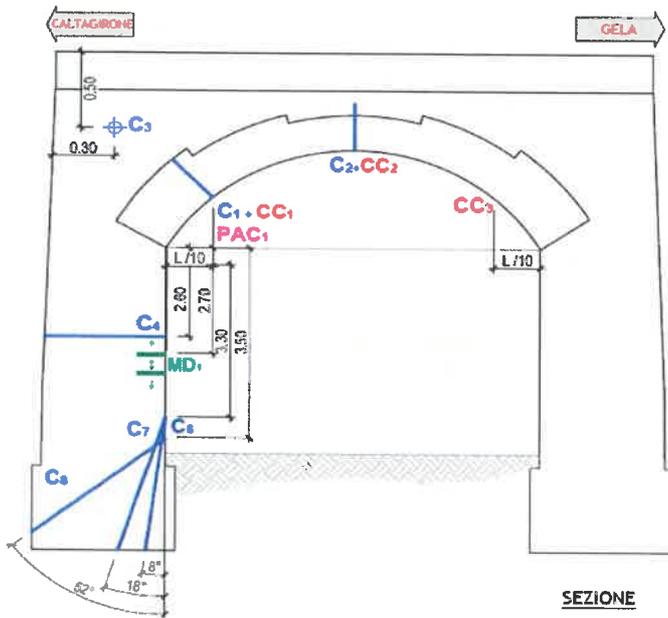
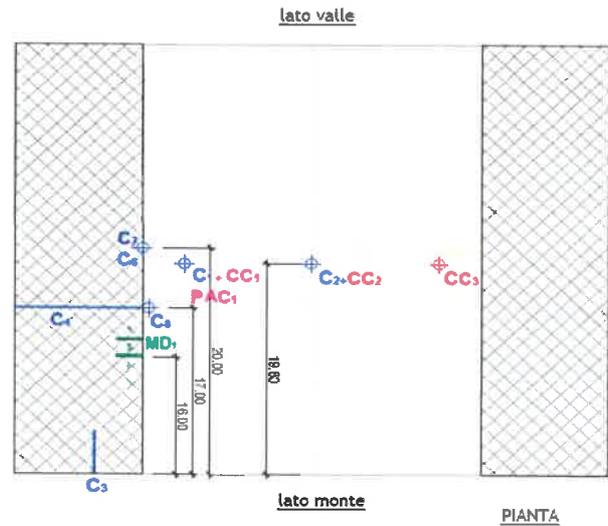
1 - UBICAZIONE DEL PUNTO DI PROVA

Prot. N°	C-DIA-A 5065	CERTIFICATO				Luogo emissione: SIDERCEM s.r.l. di Caltanissetta	
Data accettazione	18/02/2022					C-DIA-C 00/01/1900	
Data inizio prova:	17/02/2022	Settore:	CND				
Data fine prova:	17/02/2022	PROVA CON MARTINETTO PIATTO DOPPIO					
Materiale di prov:	muratura						
Ubicazione prova:		Opera al km 349+337 - spalla lato Caltagirone a 16,00 m da imbocco lato monte				MPD1	
Tipologia Muraria:		Muratura in pietrame					
Martinetto:	350x260x4	Base (mm):	400	Km	0,897	Ka=Am/At	0,915

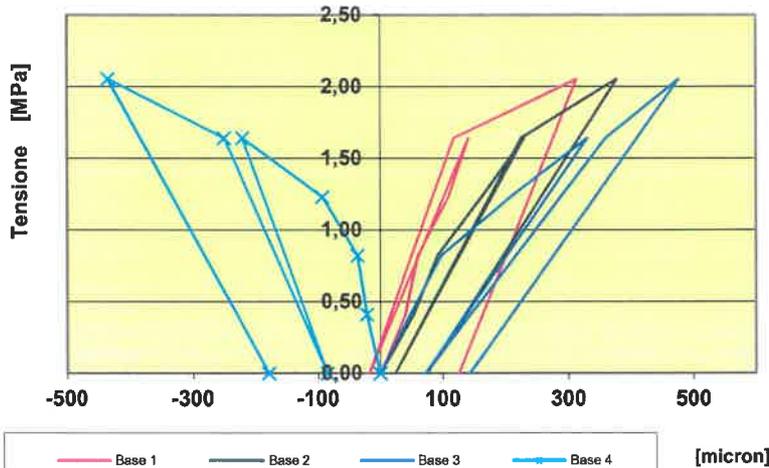
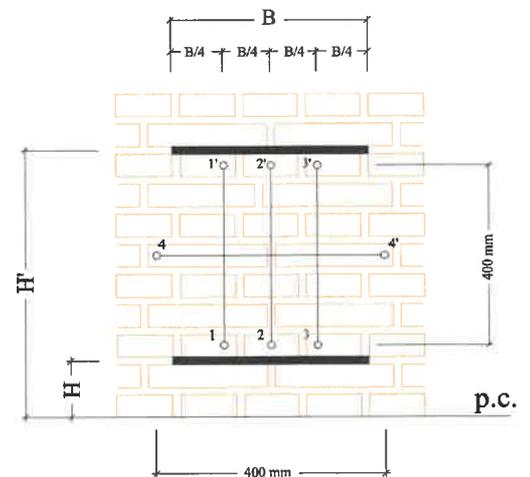
Spostamenti - Tensione

Ubicazione indagini:	Opera al km 349+337 - spalla lato Caltagirone a 16,00 m da imbocco lato monte						
Tipologia Muraria:	Muratura in pietrame						
Martinetto:	350x260x4	Base (mm):	400	Km	0,897	Ka=Am/At	0,915

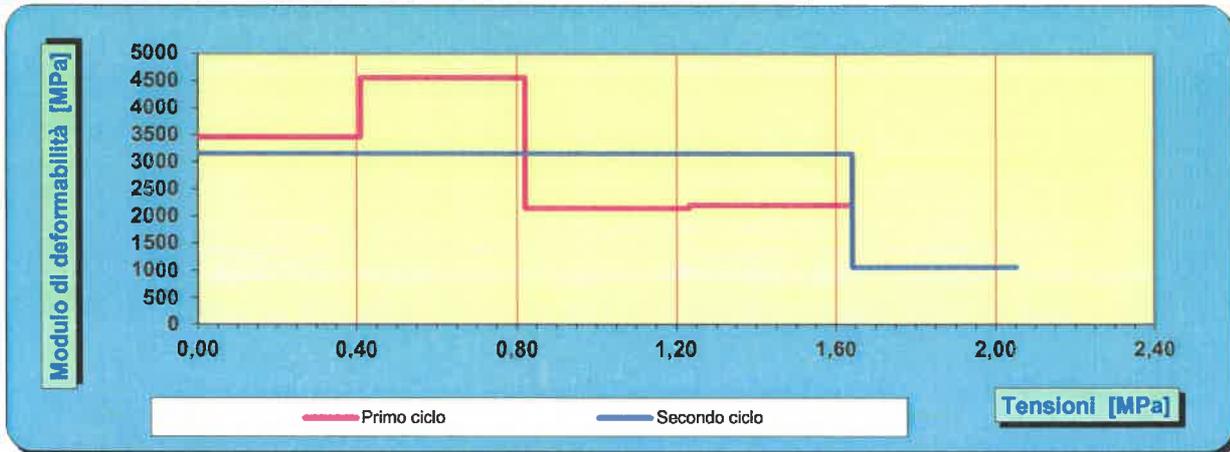
Modulo di deformabilità	1° ciclo	3097,6	2806,9	MPa
	2° ciclo	2738,1	2518,5	MPa

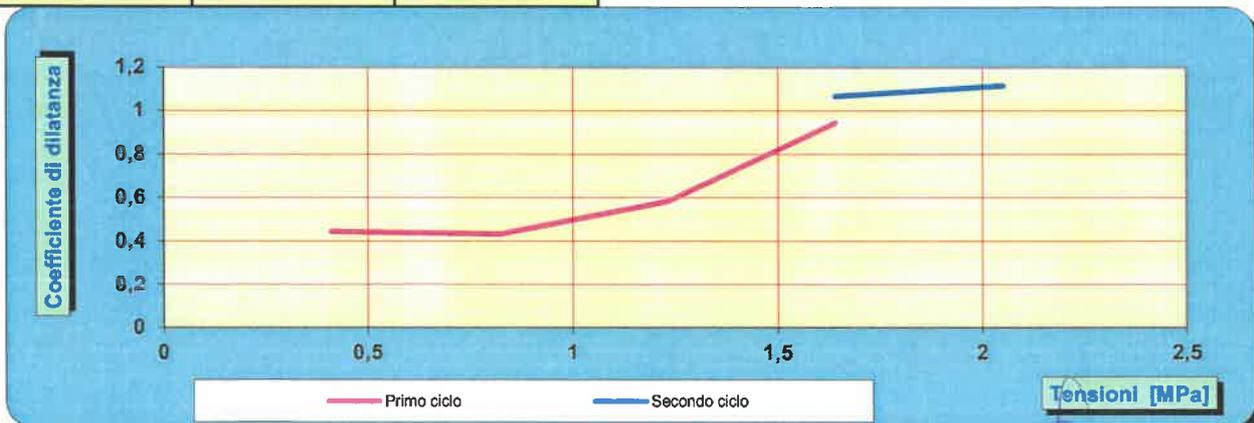
Modulo di dilatanza	1° ciclo	0,60
	2° ciclo	1,09
