LINEA FERROVIARIA CATANIA C.LE - GELA

VI03 - VIADOTTO AL KM 342+542

Relazione riassuntiva della campagna di indagini conoscitive e interpretazione dei dati di laboratorio

Rapporto di Prova n. 5442-20-1

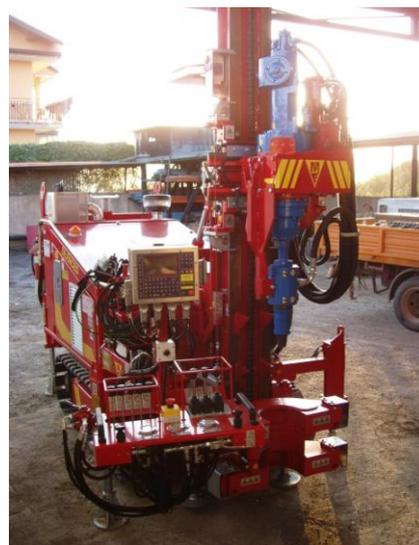
Per l'esecuzione della perforazione è stata utilizzata una sonda oleodinamica Mori S 15 assemblata su cingoli, con le seguenti caratteristiche:

- coppia massima 750 Kgm
- velocità di rotazione 45:470 rpm
- applicazione a rotopercolazione con martello idraulico Krupp HBS 11
- pompa Triplex litri/bar 80/70
- tiro/spinta 3000 Kg

La perforazione è stata eseguita con l'ausilio di doppio carotiere TS6 in corrispondenza del litotipo di fondazione (muratura) e utilizzo di corone diamantate della Serie 8 e della Serie 6 e con carotieri semplici in corrispondenza dei litotipi sabbiosi e argillosi con utilizzo di corone al Widia serie TC5.

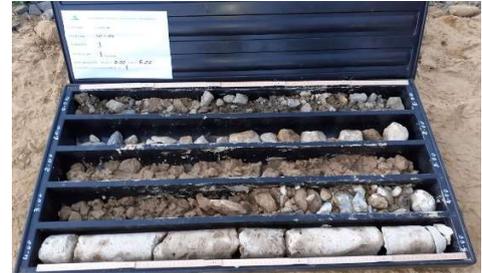
0 - 500 [cm]

ID campione: C1
 Data del prelievo: 09/01/2020
 Parte d'opera: Pila 1
 Punto di prelievo: Piano ferrato
 Lunghezza del prelievo: [cm] 2150
 Diametro del prelievo: [cm] 9

Profondità [cm]		Spessore [cm]	Descrizione
125	400	400	Materiale sciolto di terreno misto a roccia
250			
500	400	100	Calcestruzzo
	500	500	Calcestruzzo
750	1000	500	Calcestruzzo
1000			
1250	1500	500	Calcestruzzo
1500			
1750	1850	350	Calcestruzzo
2000			
2000	1850	300	Argilla
	2150		
2250			
2500
