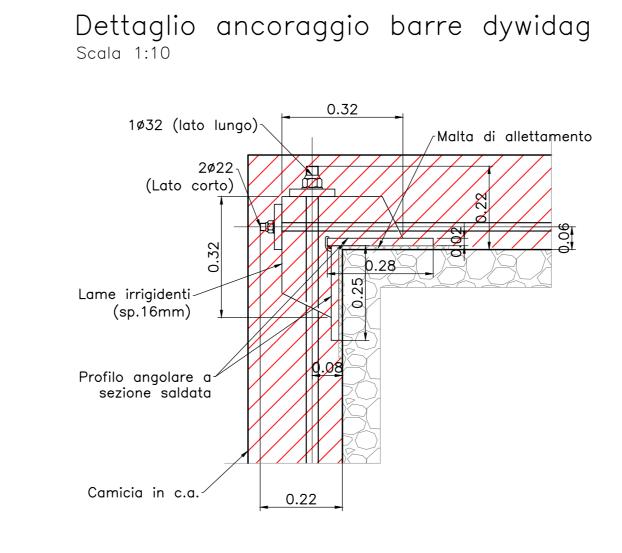
Dettaglio armatura camicia in c.a.
