ANALISI VISIVA DELL'AREA DELL'IMPIANTO CON MAPPATURA DELLE INTERFERENZE ESISTENTI

PROGETTO RELATIVO ALLA COSTRUZIONE ED ESERCIZIO DI UN IMPIANTO DI PRODUZIONE DELL'ENERGIA ELETTRICA DA FONTE FOTOVOLTAICA AVENTE POTENZA IN IMMISSIONE PARI A 16,07 MW E POTENZA MODULI PARI A 19,29 MWp CON RELATIVO COLLEGAMENTO ALLA RETE ELETTRICA - IMPIANTO AEPV29 UBICATO IN AGRO DEL COMUNE DI BRINDISI LOCALITA' C. DA MASSERIA TRULLO

STUDIO D' IMPATTO VISIVO IMPIANTO FOTOVOLTAICO, CARTA DELLA VISIBILITÀ

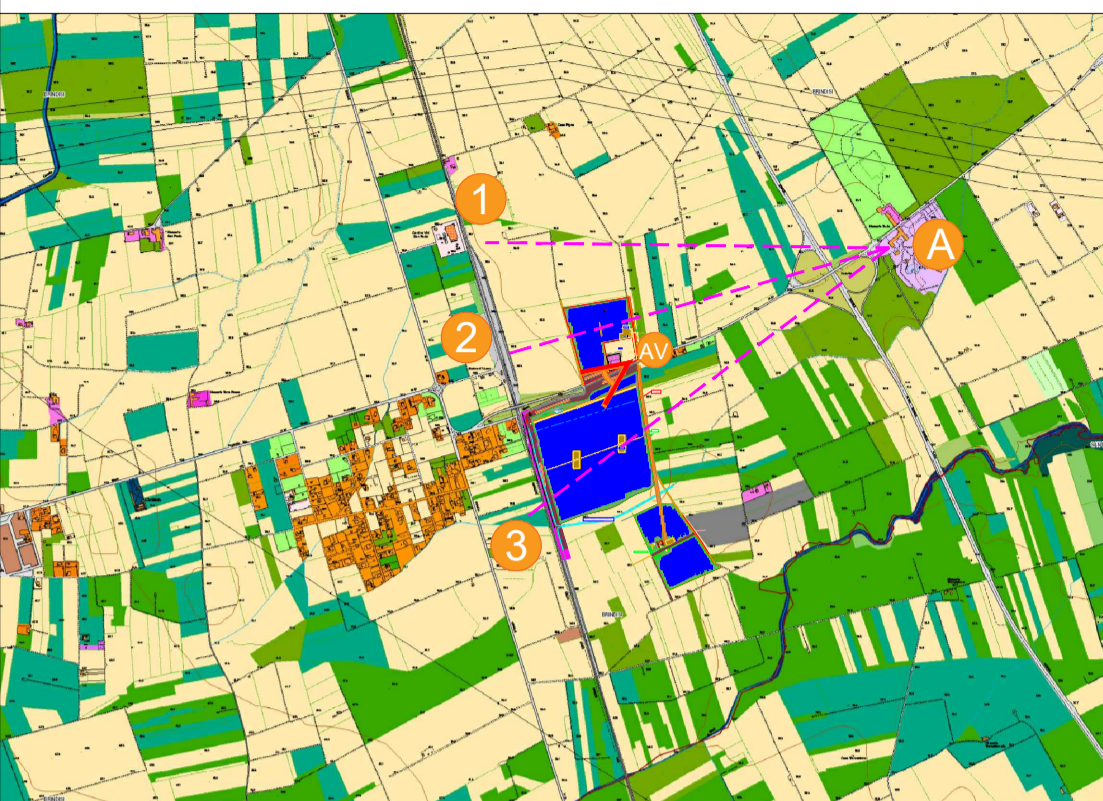
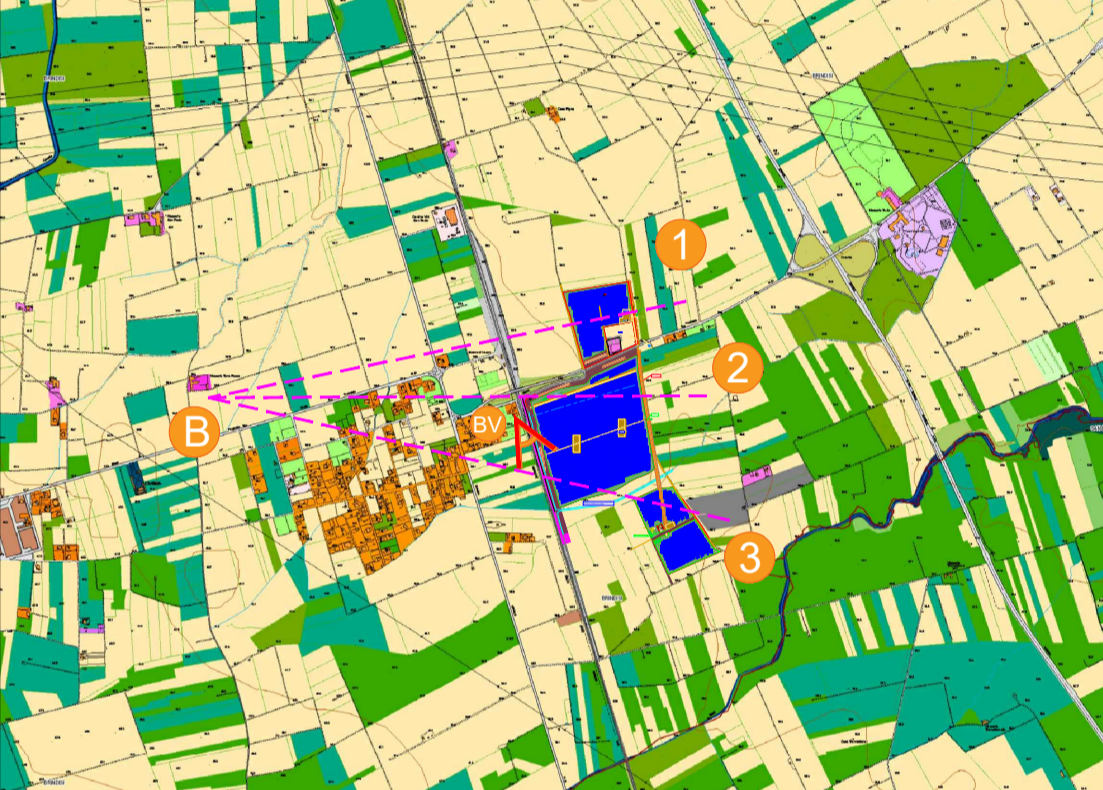
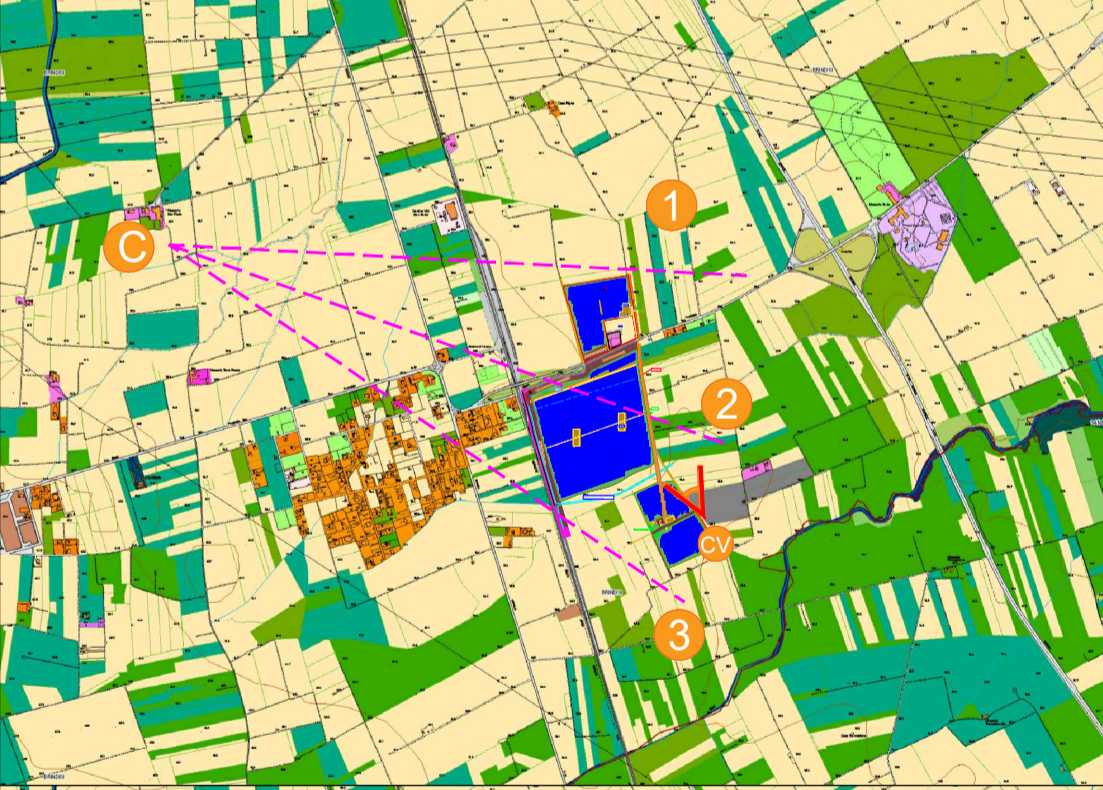
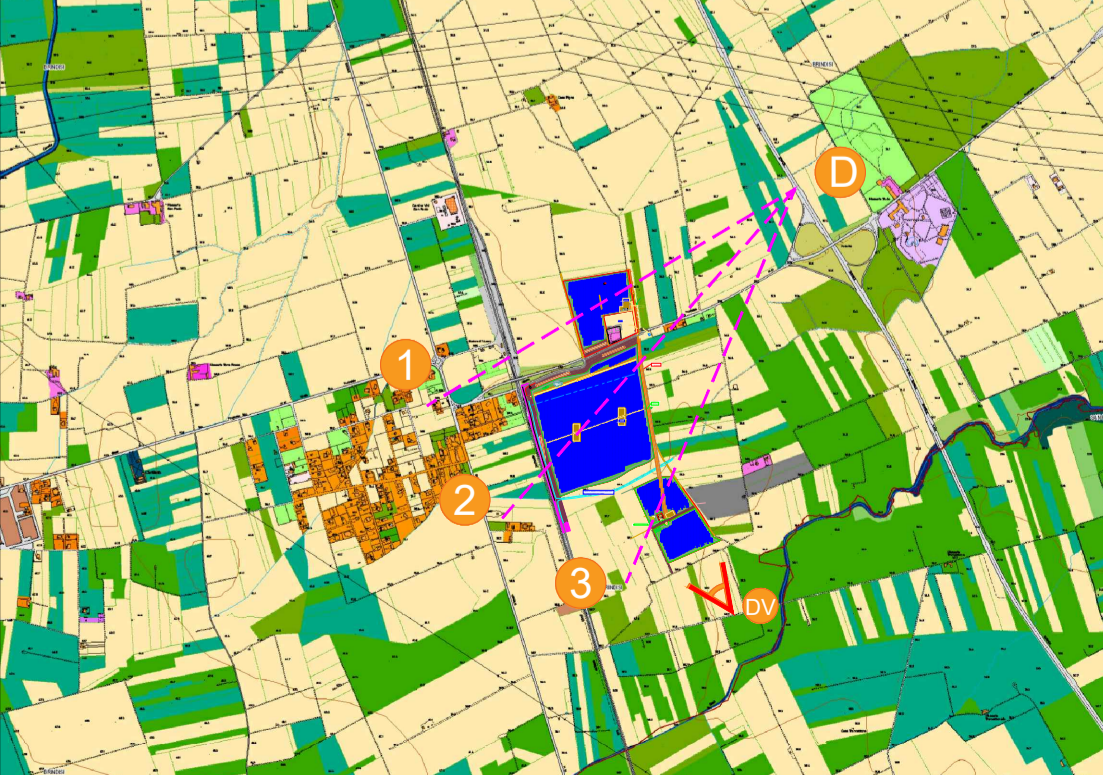
Analizzando la cartografia CTR della Regione Puglia, con la sovrapposizione dello strato informativo dell'uso del suolo e la correlazione con l'orografia del terreno si è potuto identificare la traccia del profilo di osservazione partendo dai punti sensibili rilevanti afferenti all'area di intervento. E' stata assunta per l'analisi effettuata, un'altezza di osservazione pari a 1,60 m, corrispondente all'altezza media dell'occhio umano. Le tracce, in un terreno prettamente pianeggiante, incontrano ostacoli che interferiscono sulla percezione visiva dell'area di impianto. Per l'uso del suolo sono state evidenziate le aree dedicate a uliveti, vigneti, aree alberate ulteriori, frutteti, alberi isolati e fabbricati.

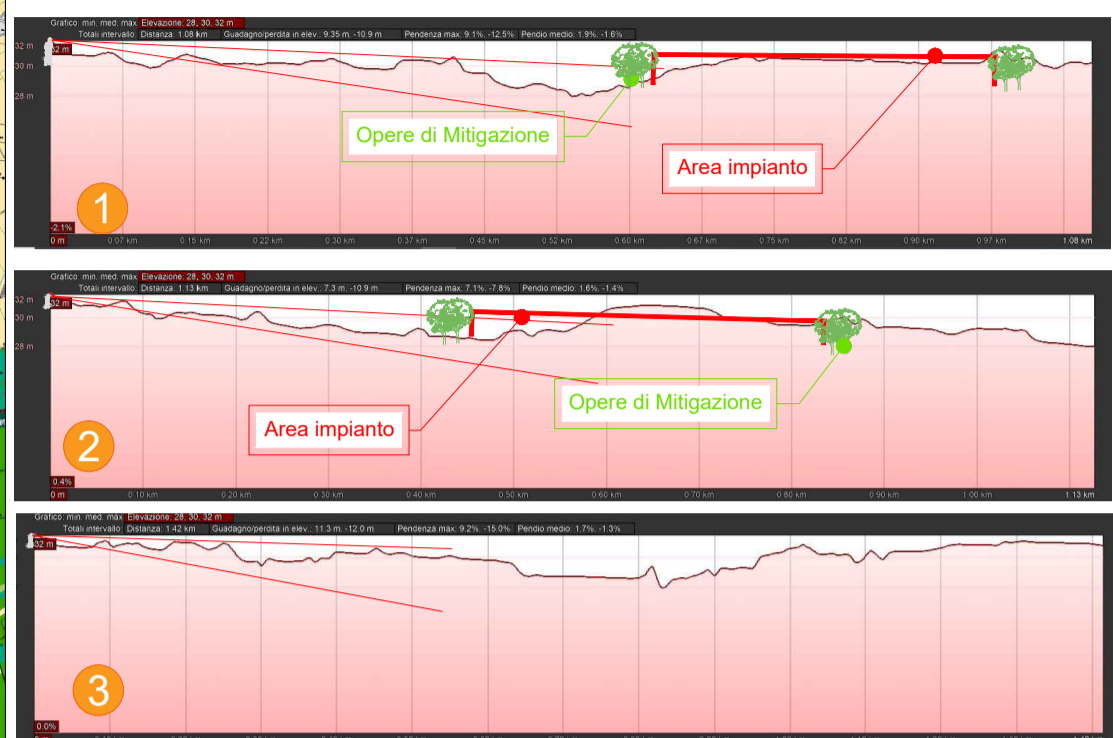
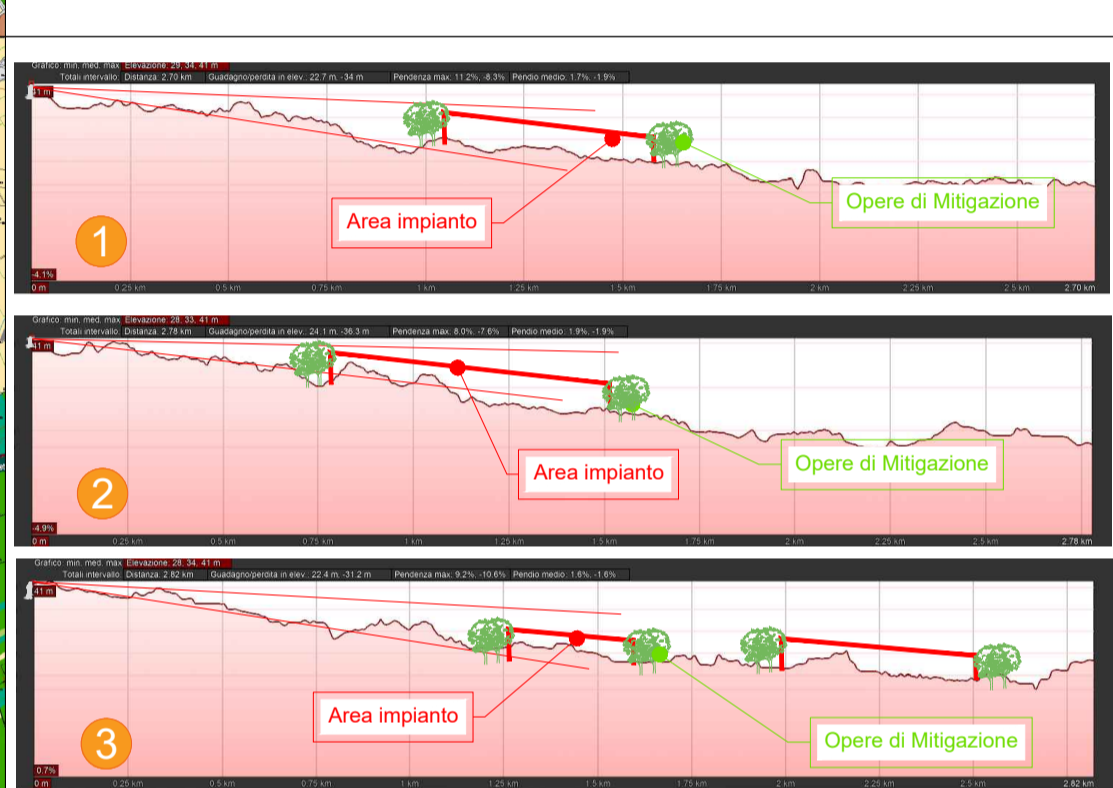
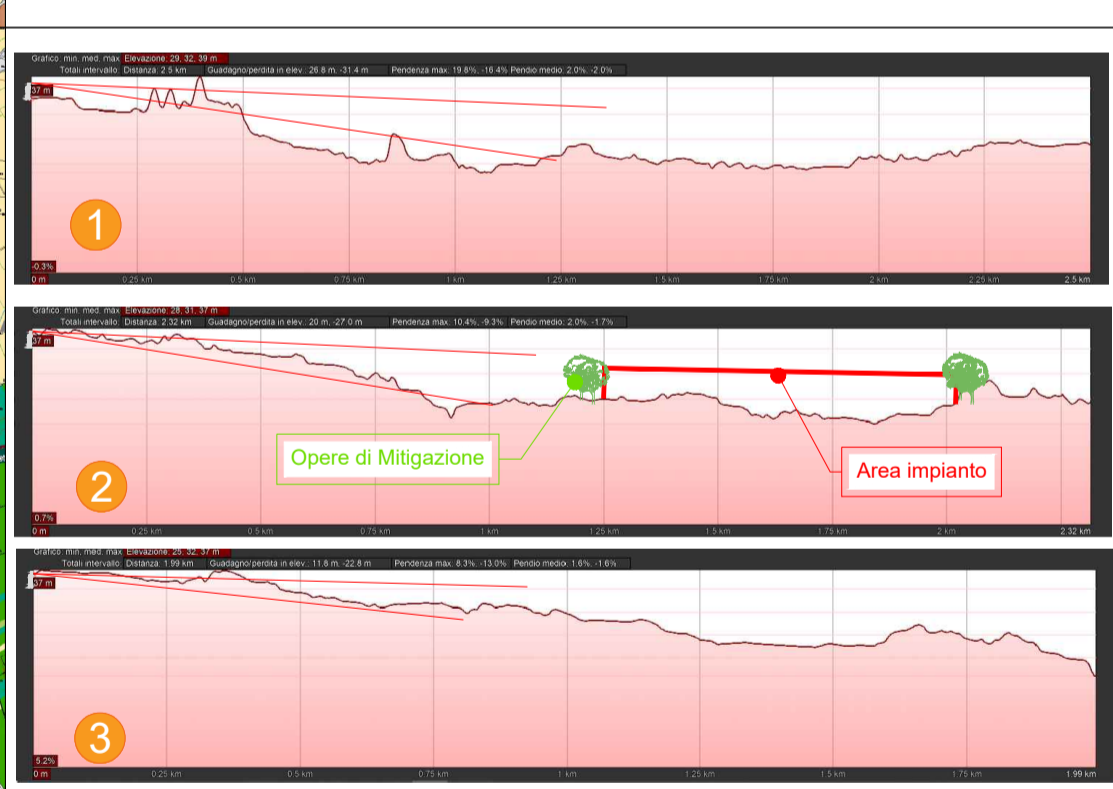
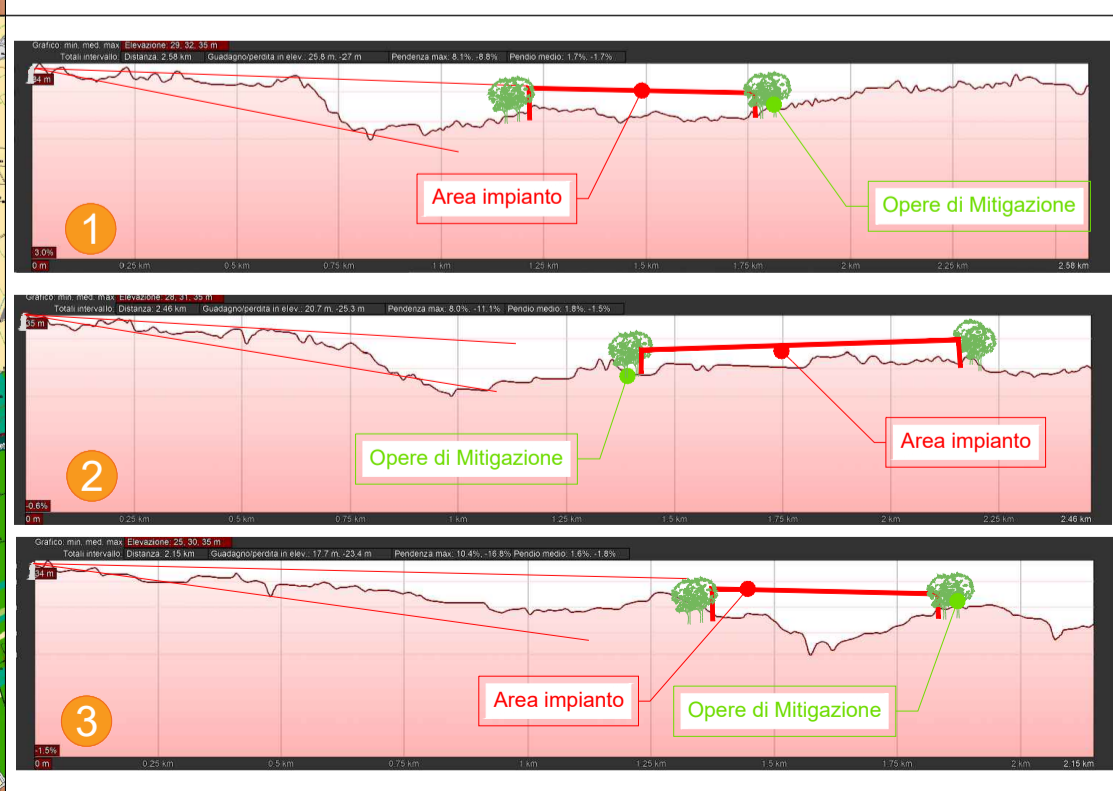
ANALISI DEI PROFILI LONGITUDINALI

Attraverso gli strumenti GIS è possibile dunque tracciare i profili longitudinali evidenziati planimetricamente. Su di essi è stato rappresentato l'osservatore indicato con il punto A (o lettera corrispondente per ogni punto sensibile), il confine catastale dell'area intera con il punto n°1 (o numero corrispondente 2 o 3 per ogni confine rappresentato), la vegetazione presente e la mitigazione adottata in adeguata proporzione. Tracciando la linea che congiunge il punto di osservazione posto ad 1,60 m dal piano campagna, intercettando l'ultimo punto del suolo visibile si può osservare che la vegetazione e gli elementi antropici annullano l'impatto visivo dell'impianto da tutti i punti vista sensibili considerati.

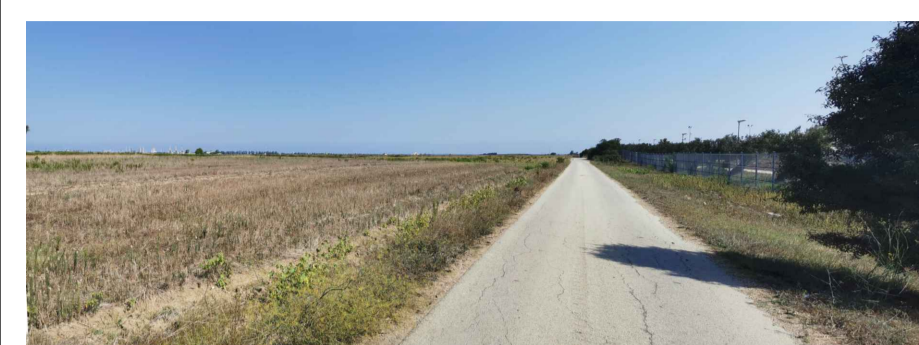
A. Punto di vista AV - SP81 - Foto stato di fatto

Di seguito si riportano delle fotografie scattate dai punti panoramici analizzati allo stato attuale. Come si può vedere, l'impianto sarà poco visibile da alcuni punti sensibili data la distanza e la presenza di alberi già esistenti. Per la "SP81" vicina all'impianto in realizzazione ruolo importante giocherà l'opera di mitigazione siepe perimetrale esterna alla recinzione, la quale è stata progettata proprio per annullare l'impatto visivo da tali punti sensibili.

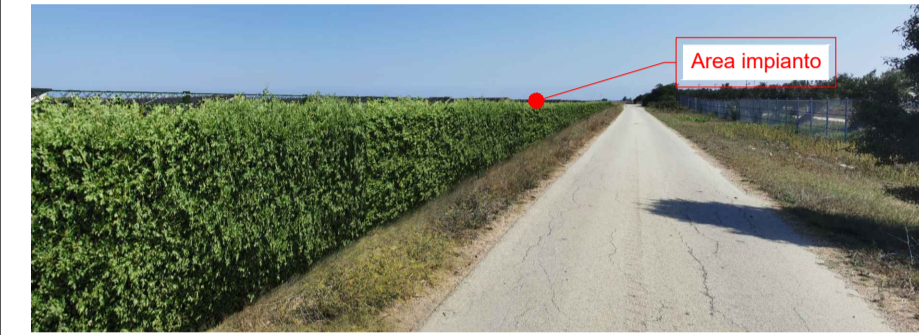
A. Punto di vista AV - SP81 Fotoinserimento impianto fotovoltaico

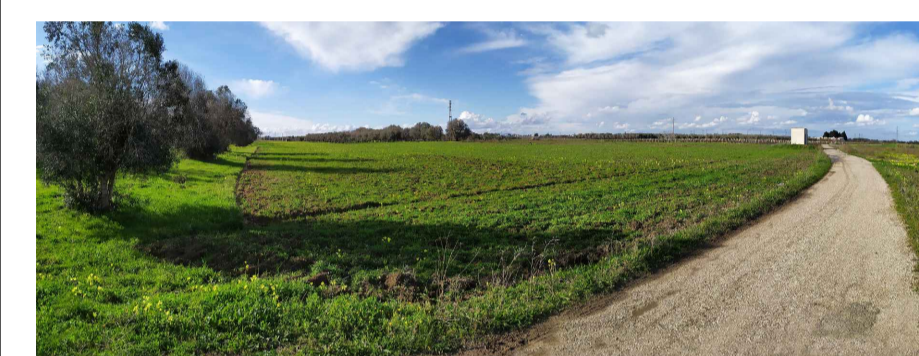
B. Punto di vista BV - Foto stato di fatto

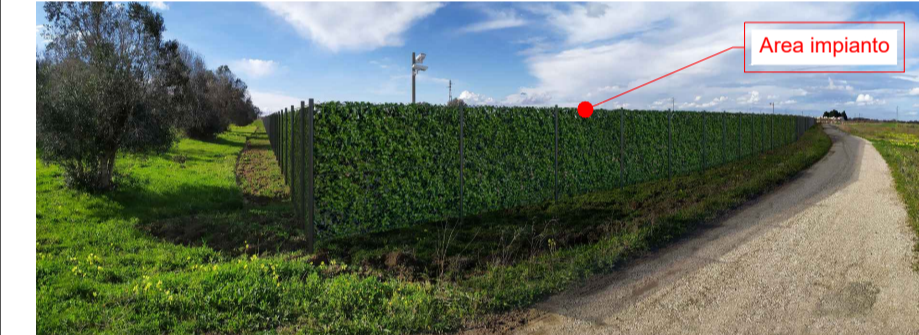
B. Punto di vista BV - Fotoinserimento impianto fotovoltaico

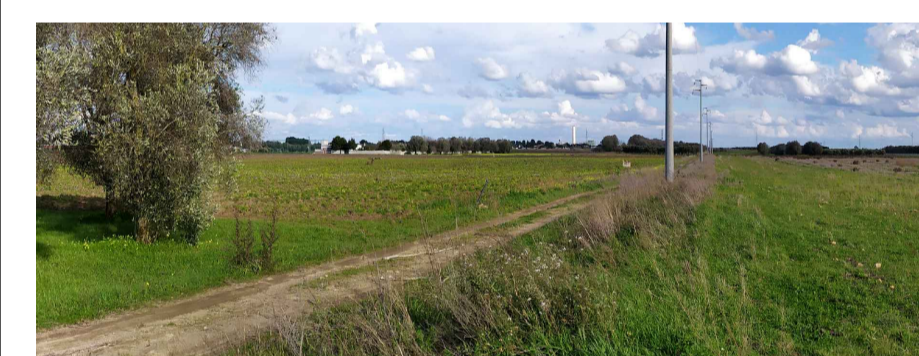
C. Punto di vista CV - Foto stato di fatto

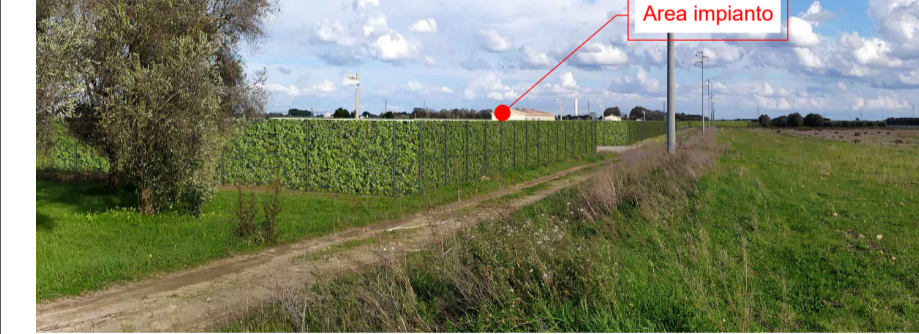
C. Punto di vista CV - Fotoinserimento impianto fotovoltaico

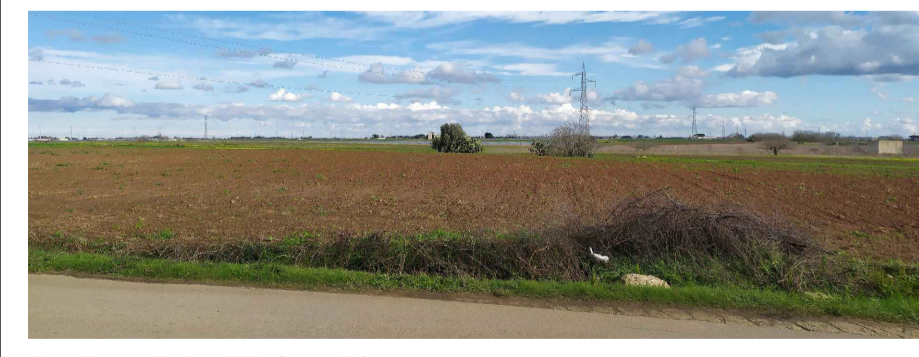
D. Punto di vista DV - Stato di fatto

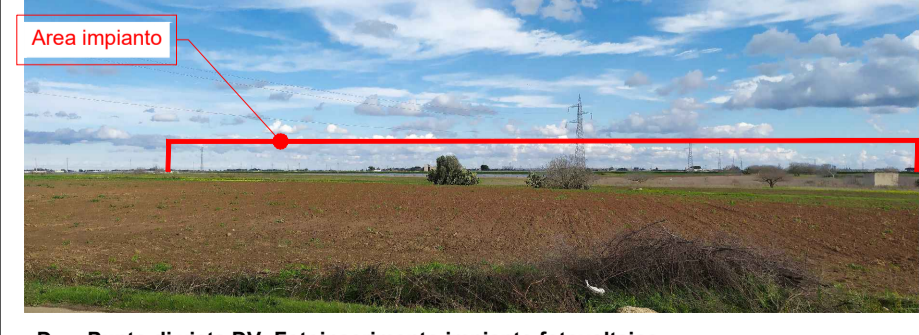
D. Punto di vista DV - Fotoinserimento impianto fotovoltaico

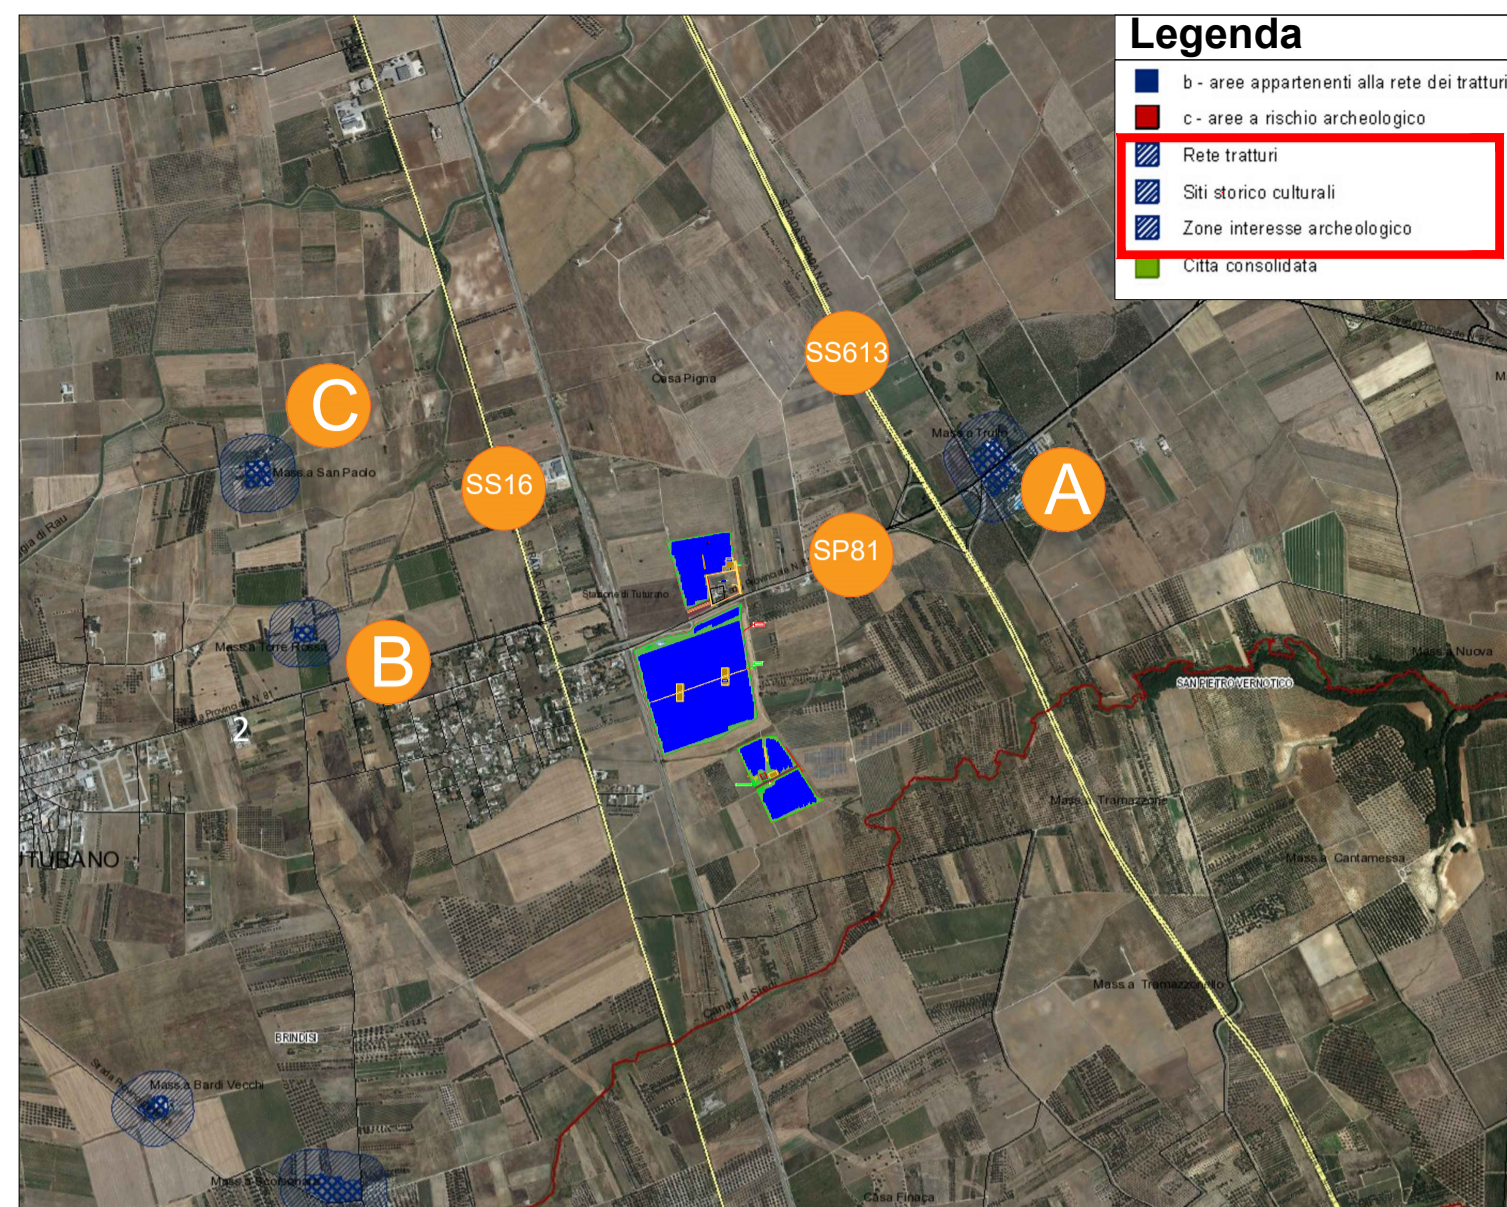
Planimetria con indicazione dei punti sensibili individuati scala 1:30.000
