# ISPRA

## Rapporto Conclusivo

**Attività di controllo ordinaria ex art. 29-decies del D.Lgs. 152/2006 e s.m.i., comma 3**

***Centrale Termoelettrica ENEL Produzione S.p.A. di Torrevaldaliga Nord  
Autorizzazione Ministeriale n. DM 284 del 30/09/2019 G.U. 242 del 15/10/2019***

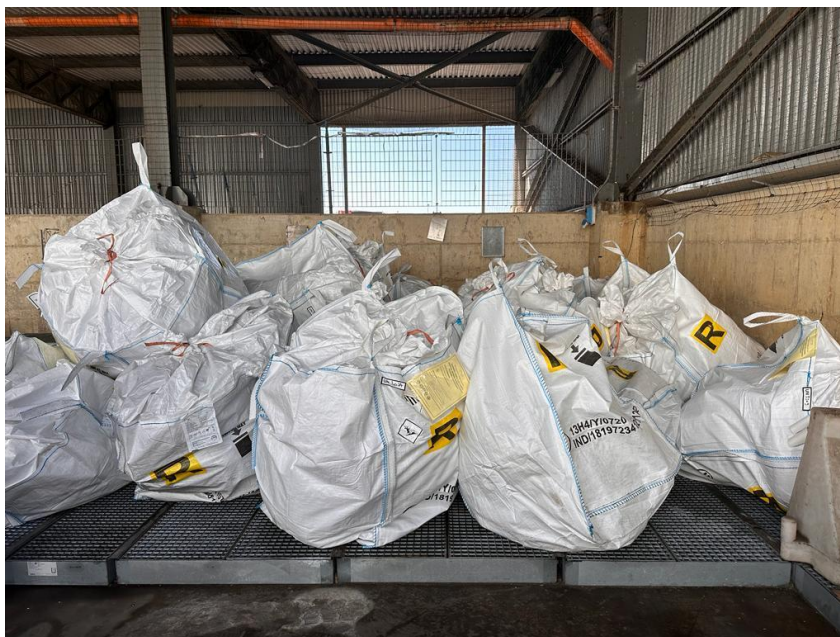
Il GI ha ispezionato l'area AR4, dove sono depositati rifiuti pericolosi e non pericolosi. L'area si presentava dotata di cartellonistica, delimitata, coperta e dotata di pozzetti e i rifiuti erano allocati in big bags su platee (circa 22 m<sup>3</sup> di stracci assorbenti contenuti in big bags, Potature e stralci, 6 big bags, Apparecchiature elettriche ed elettroniche non pericolose, 2 big bags, Membrane filtranti osmosi inversa, 1 big bag, Vetro, 1 big bag).

Tutti i rifiuti avevano una scheda che riportava la precedente dicitura CER anziché l'attuale EER.

Il GI stabilisce una **condizione** per il Gestore per la quale dovrà aggiornare la cartellonistica del Deposito Temporaneo sostituendo la dicitura CER con EER con le relative descrizioni per esteso.

Il Gestore, con nota prot. ENEL-PRO n. 6412 del 13/04/2023 ha fornito le foto dei cartelli dei rifiuti corretti e del riposizionamento del kit antisversamento e inoltre, ha fornito l'istruzione operativa IS-28-07 "*Gestione housekeeping delle aree di Centrale*", nella quale è riportata la revisione inerente al lavaggio delle superfici.
