REPORT ANNUALE WILDLIFE STRIKE

CATANIA

2022

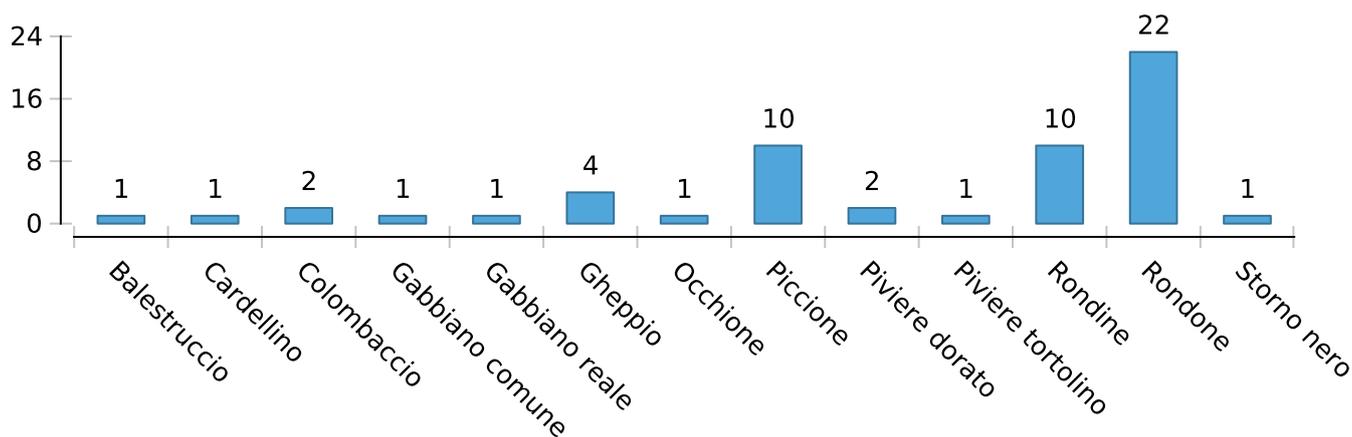
Grafico 2.2

Il grafico 2.2 evidenzia la distribuzione delle specie coinvolte negli impatti certi:

Distribuzione delle specie negli impatti certi

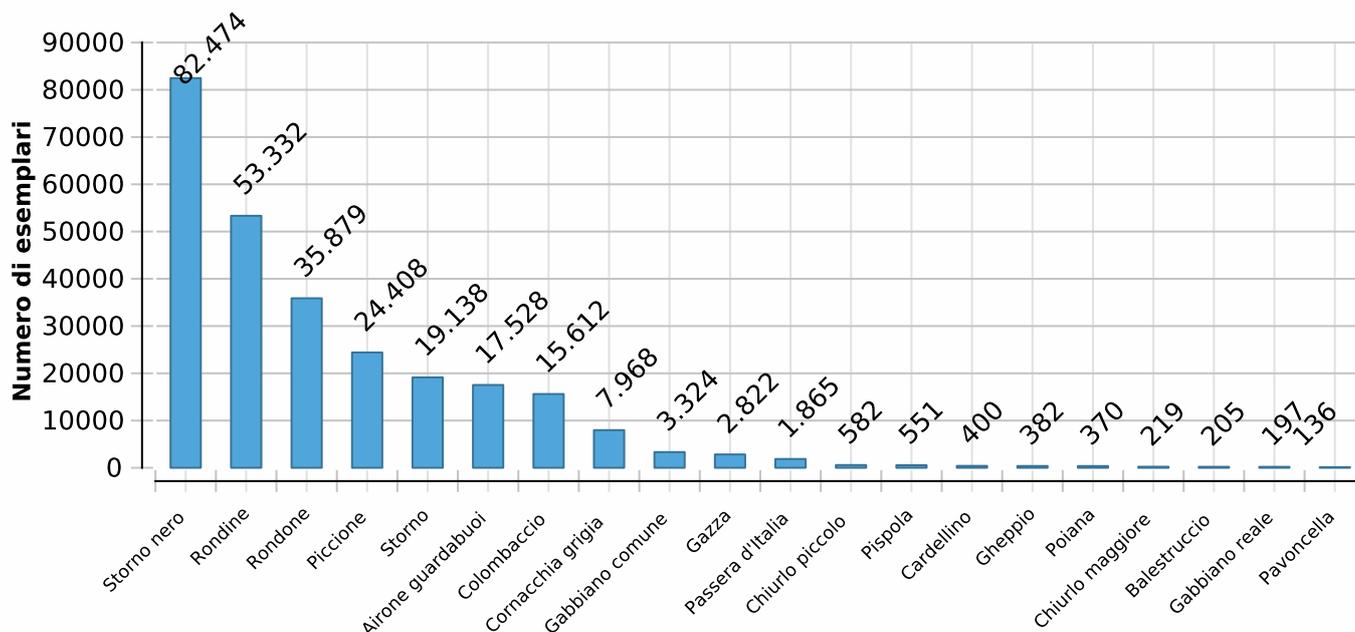
Grafico 3.1

Specie avvistate durante l'anno

Per motivi di chiarezza tipografica, il grafico è stato approssimato alle prime 20 specie più significative. Sono state eliminate le 28 specie meno significative.

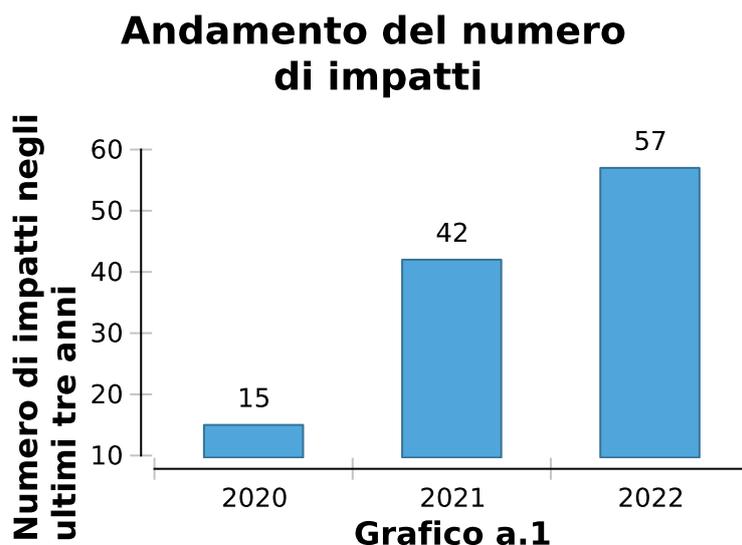
a.1) Numero di impatti validi

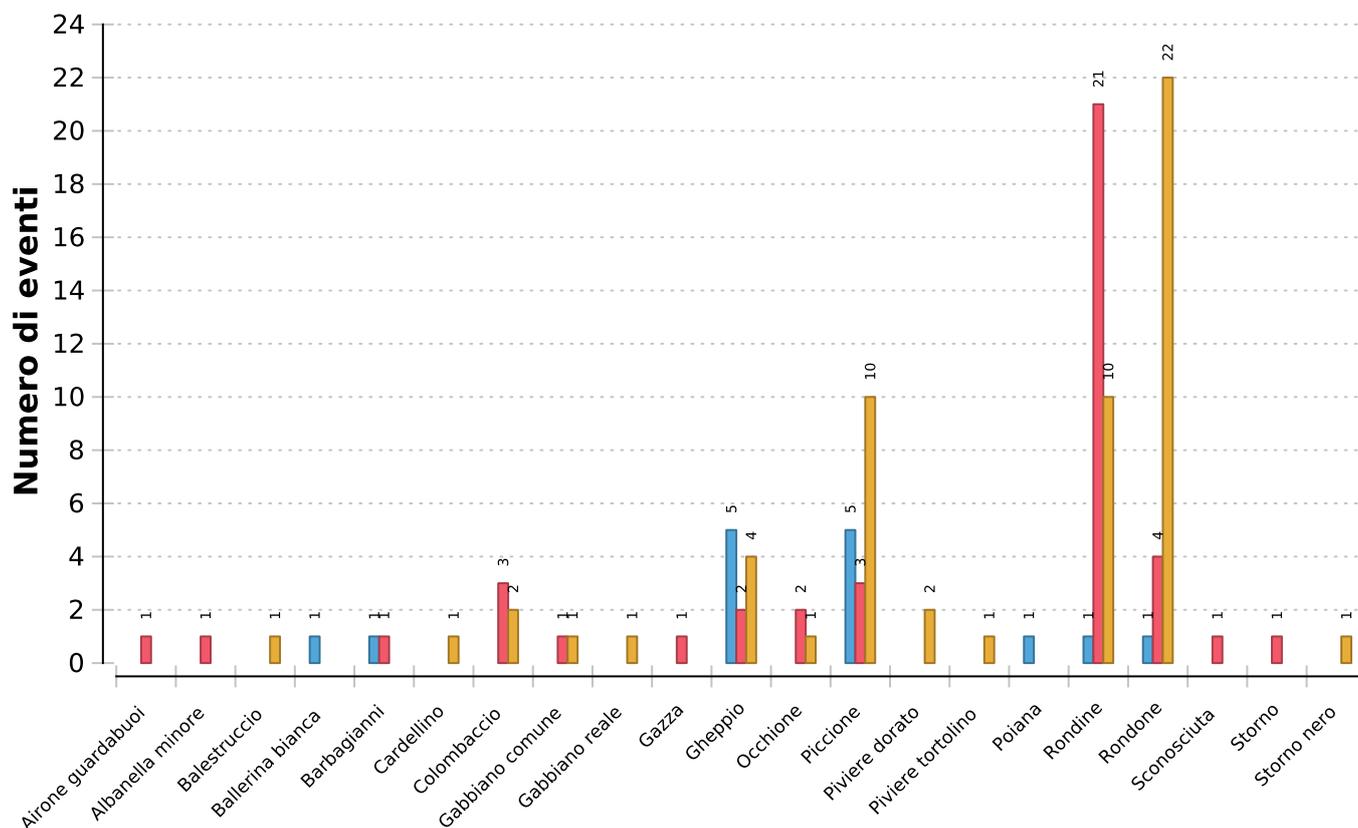
Grafico a.2

a.2) Numero di impatti validi suddivisi per specie

Andamento degli impatti negli ultimi tre anni

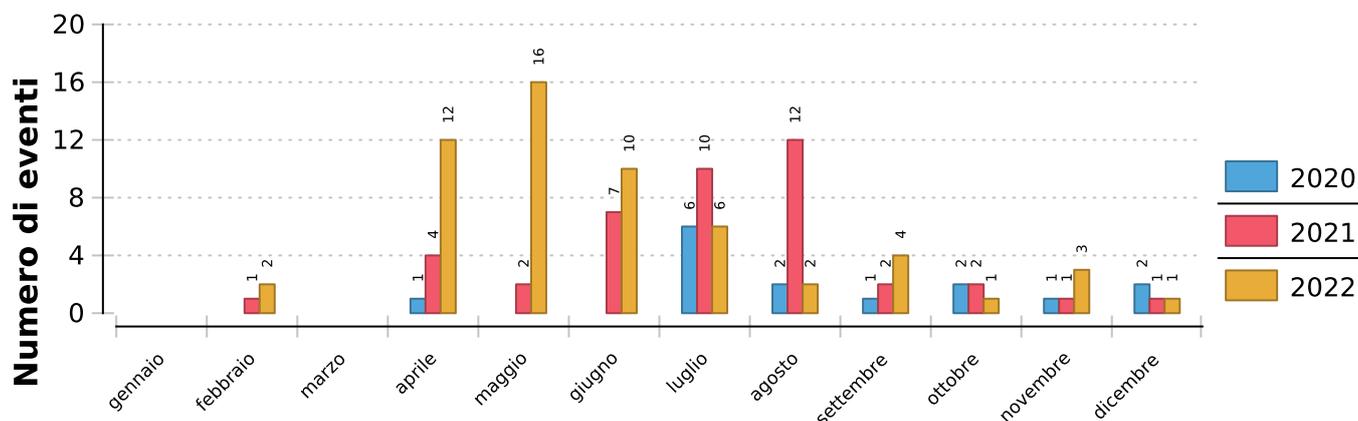
Grafico a.3

a.3) Numero impatti validi nei vari mesi dell'anno

Andamento degli impatti per mese negli ultimi tre anni

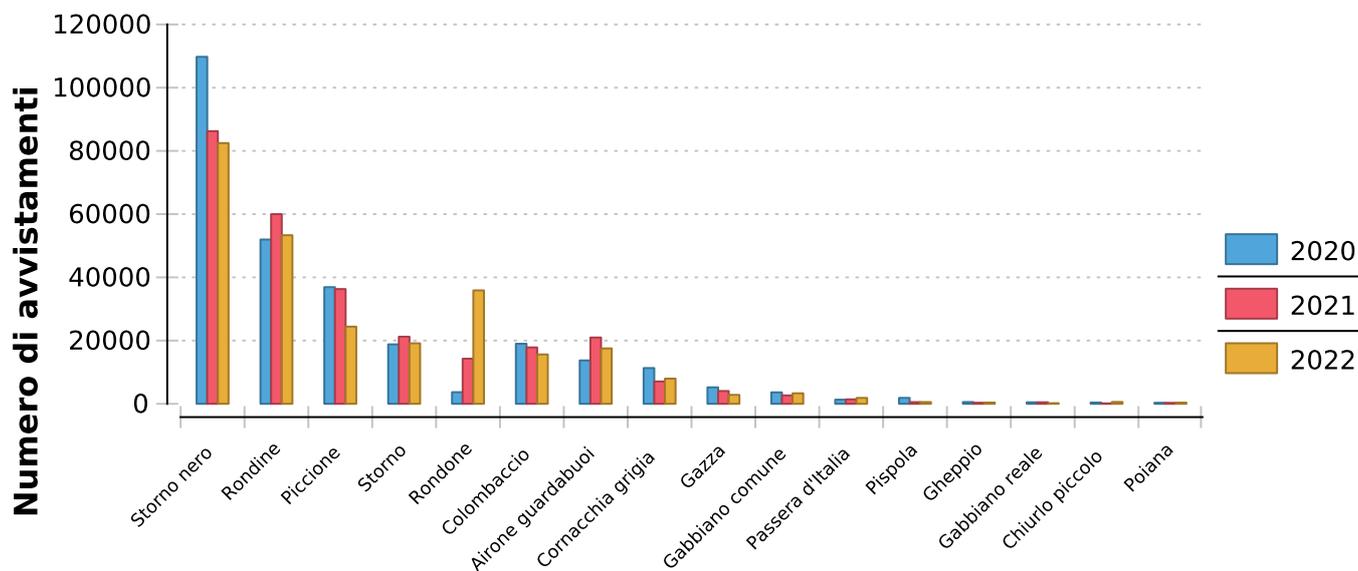
Grafico a.4

a.4) Abbondanza delle specie osservate

Monitoraggi fauna e altra fauna: Andamento delle specie più significative osservate negli ultimi tre anni

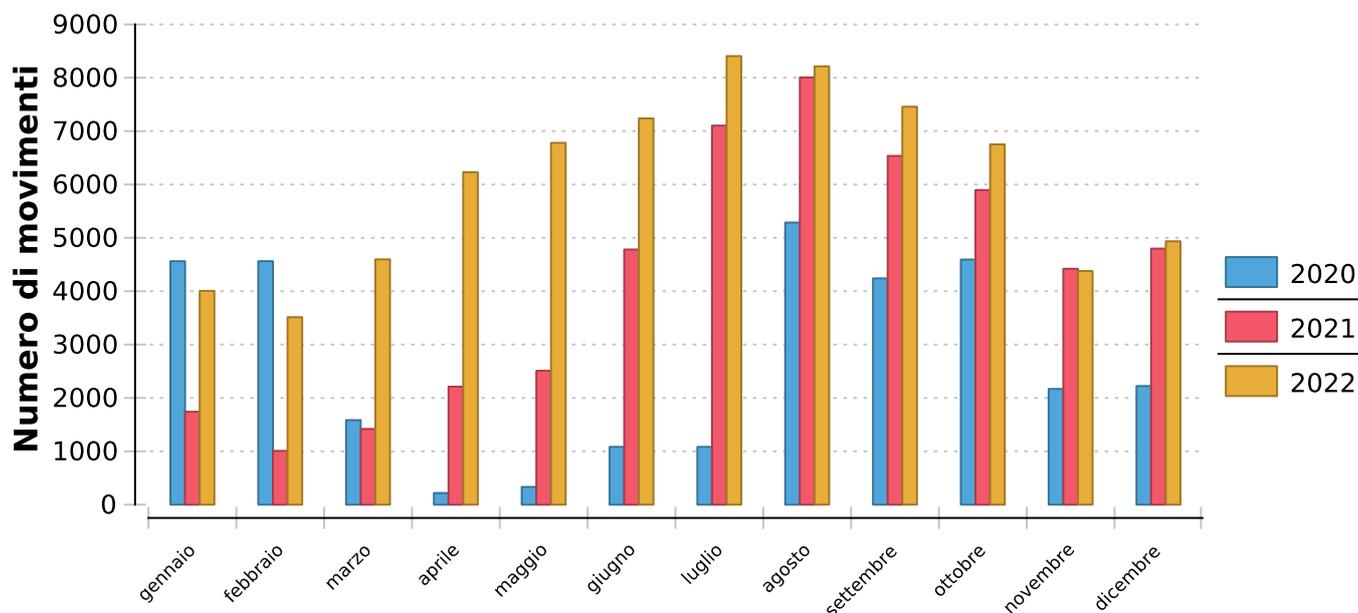
Grafico a.5

a.5) Andamento dei movimenti mensili negli ultimi tre anni

Andamento dei movimenti mensili negli ultimi tre anni

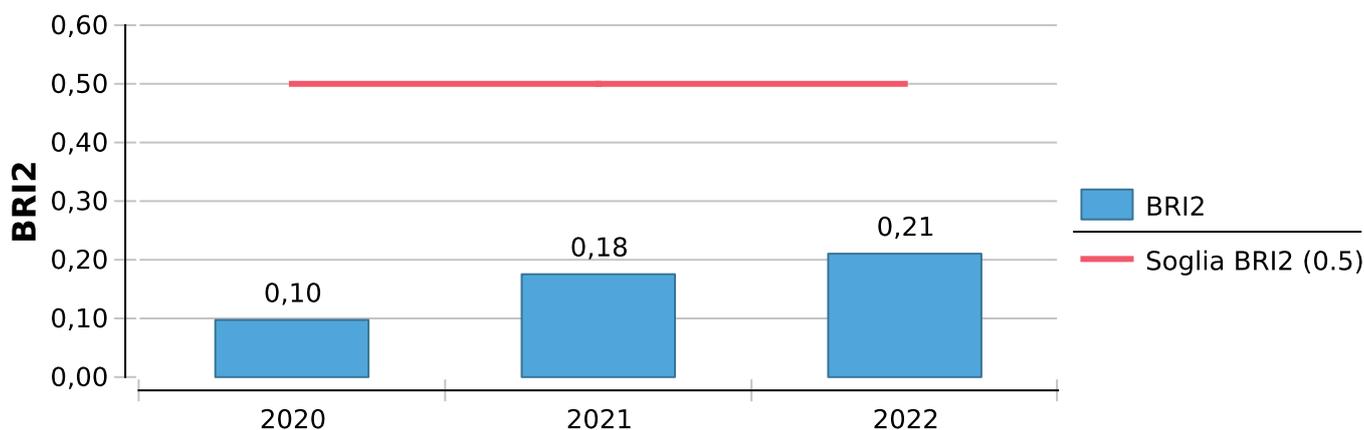
Grafico a.6

a.6) Valore del BRI2

Andamento del BRI2 negli anni
