**PROGETTAZIONE DEFINITIVA DI UN IMPIANTO DI
PRODUZIONE DI ENERGIA ELETTRICA DA FONTE
FOTOVOLTAICA DELLA POTENZA DI CIRCA 65,7 MWp
DENOMINATO "CSPV FOGGIA" SITO IN AGRO DI
LUCERA (FG) E DELLE RELATIVE OPERE CONNESSE
UBICATE ANCHE IN AGRO DI FOGGIA**

STUDIO ARCHEOLOGICO

**Integrazioni risposta MIC
n. prot. 1263-P del 30/01/2023**

TAVOLA	TITOLO	COMMESSA	TIPOLOGIA		
02.3D	ALL 3/D Catalogo dei siti MOSI 8 di 11	AM033	D		
REVISIONE		CODICE ELABORATO			
00		02.3D_F00_RP00_ARC_CT01	SOSTITUISCE	SOSTITUITO DA	
FOGLIO		NOME FILE	SCALA		
1/1	Tutte le informazioni tecniche contenute nel presente documento sono di proprietà esclusiva dello Studio 3E e non possono essere riprodotte, divulgate o comunque utilizzate senza la sua preventiva autorizzazione scritta. All technical information contained in this document is the exclusive property of Studio3E and may neither be used nor disclosed without its prior written consent. (art. 2575 c.c.)	02.3D_F00_RP00_ARC_CT01_00.dwg	25.000		
REV	DATA	MODIFICA			
00	13/03/2023	Emissione	ELABORATO	CONTROLLATO	APPROVATO
01			Trincucci	Rondinara	Rondinara
02					
03					
04					
05

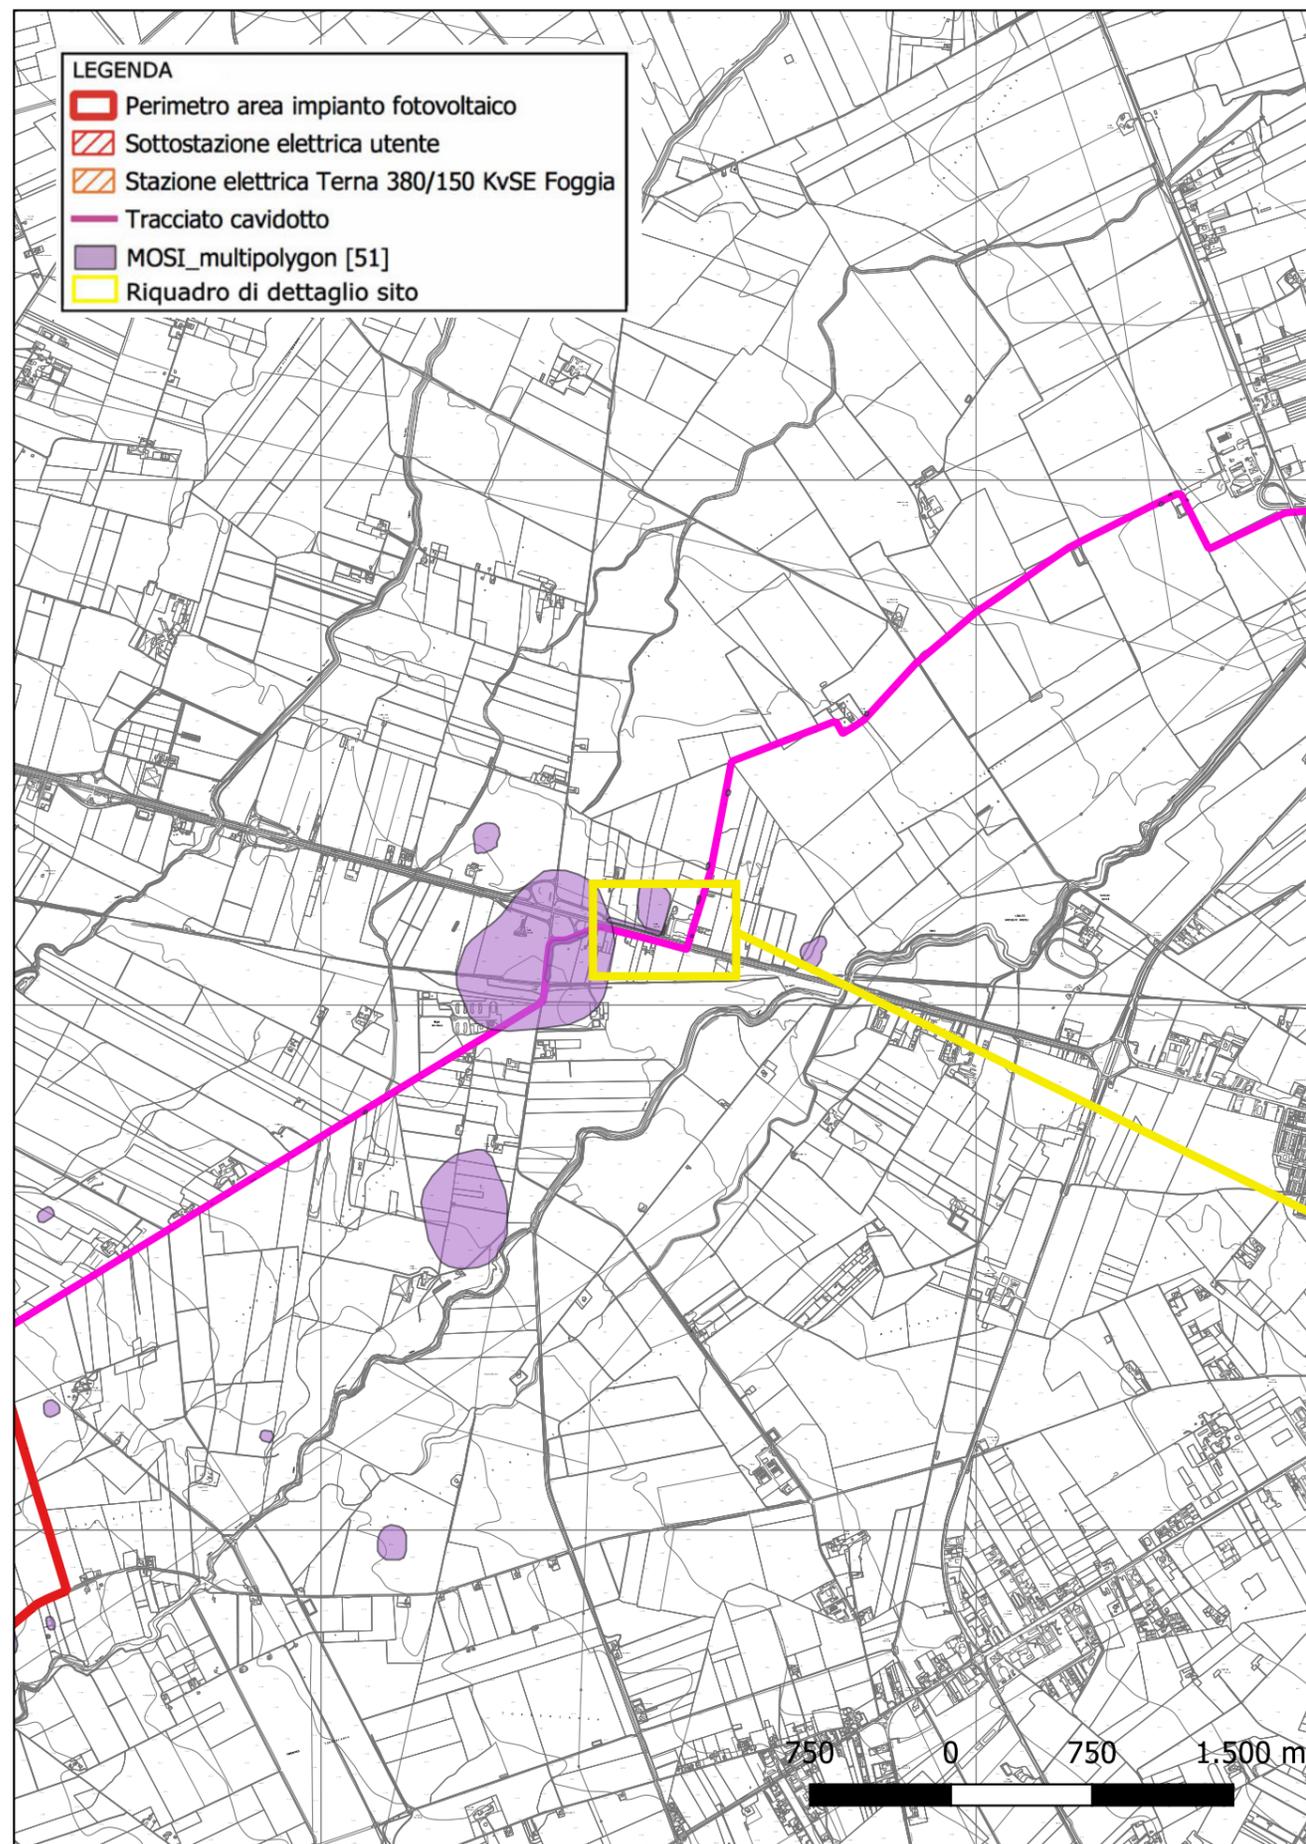
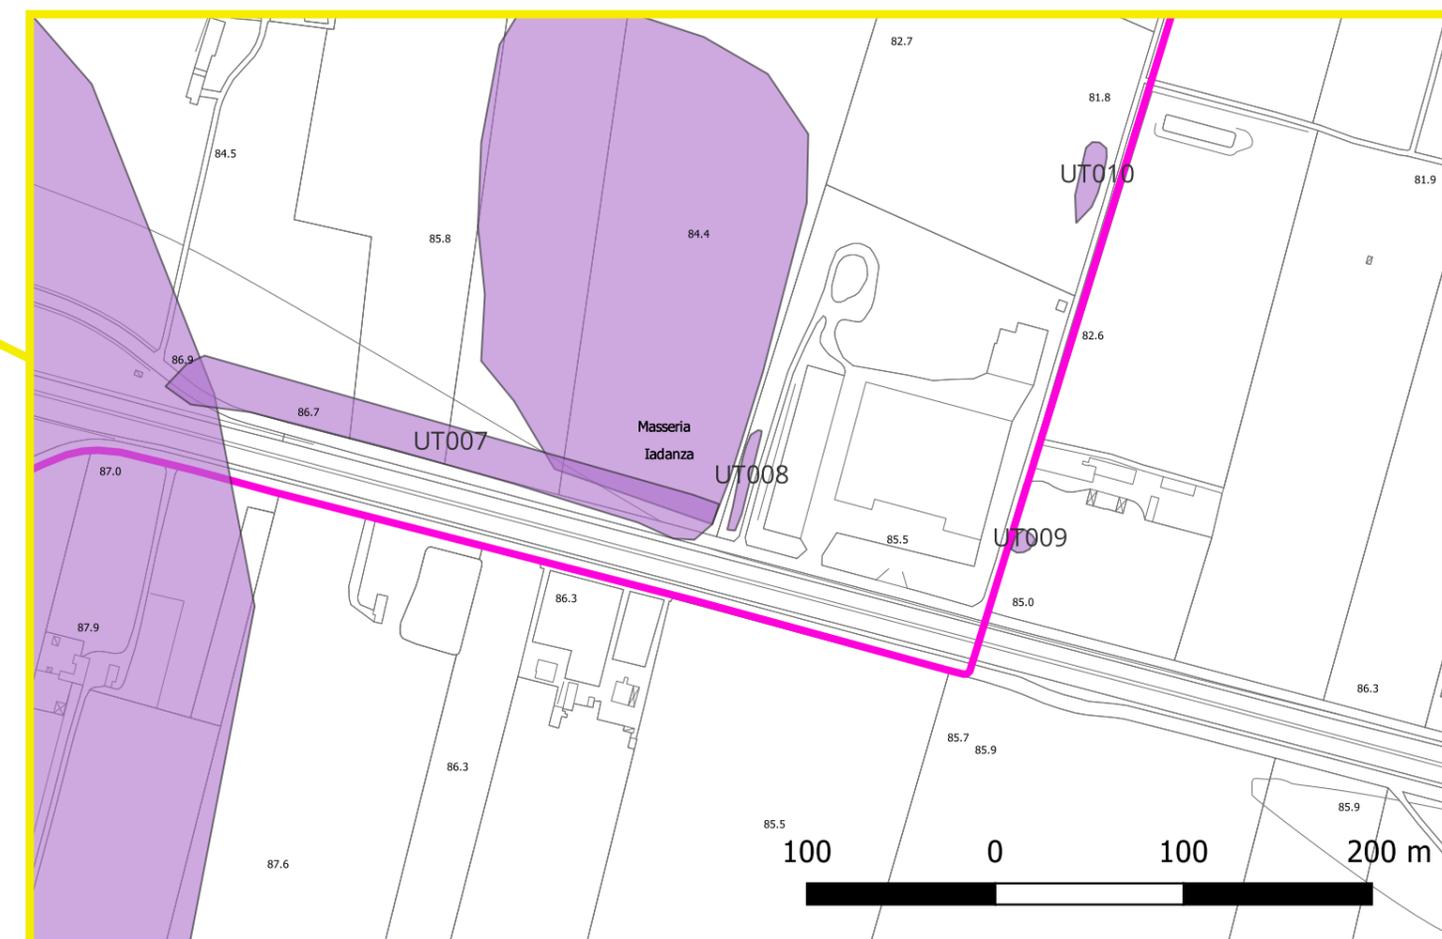
Sito UT008 - UT008 (SABAP-FG_2023_UT008)

Definizione e cronologia: area di materiale mobile, {area di frammenti fittili e materiali da costruzione}. {Età Romana},

Distanza dall'opera in progetto: 20-50 metri

Potenziale: potenziale alto

Rischio relativo: rischio alto

Dispersione di ciottoli arrotondati, materiali fittili e frammenti ceramici. Presenza di vegetazione spontanea, la cui qualità (come rovi e fico) lascia presagire verosimilmente la presenza di strutture sepolte e/o depositi archeologici. Situato all'interno della cosiddetta Masseria Iadanza, lungo il muro di cinta, su un terreno tendenzialmente pianeggiante ad una quota di m 81 s.l.m.

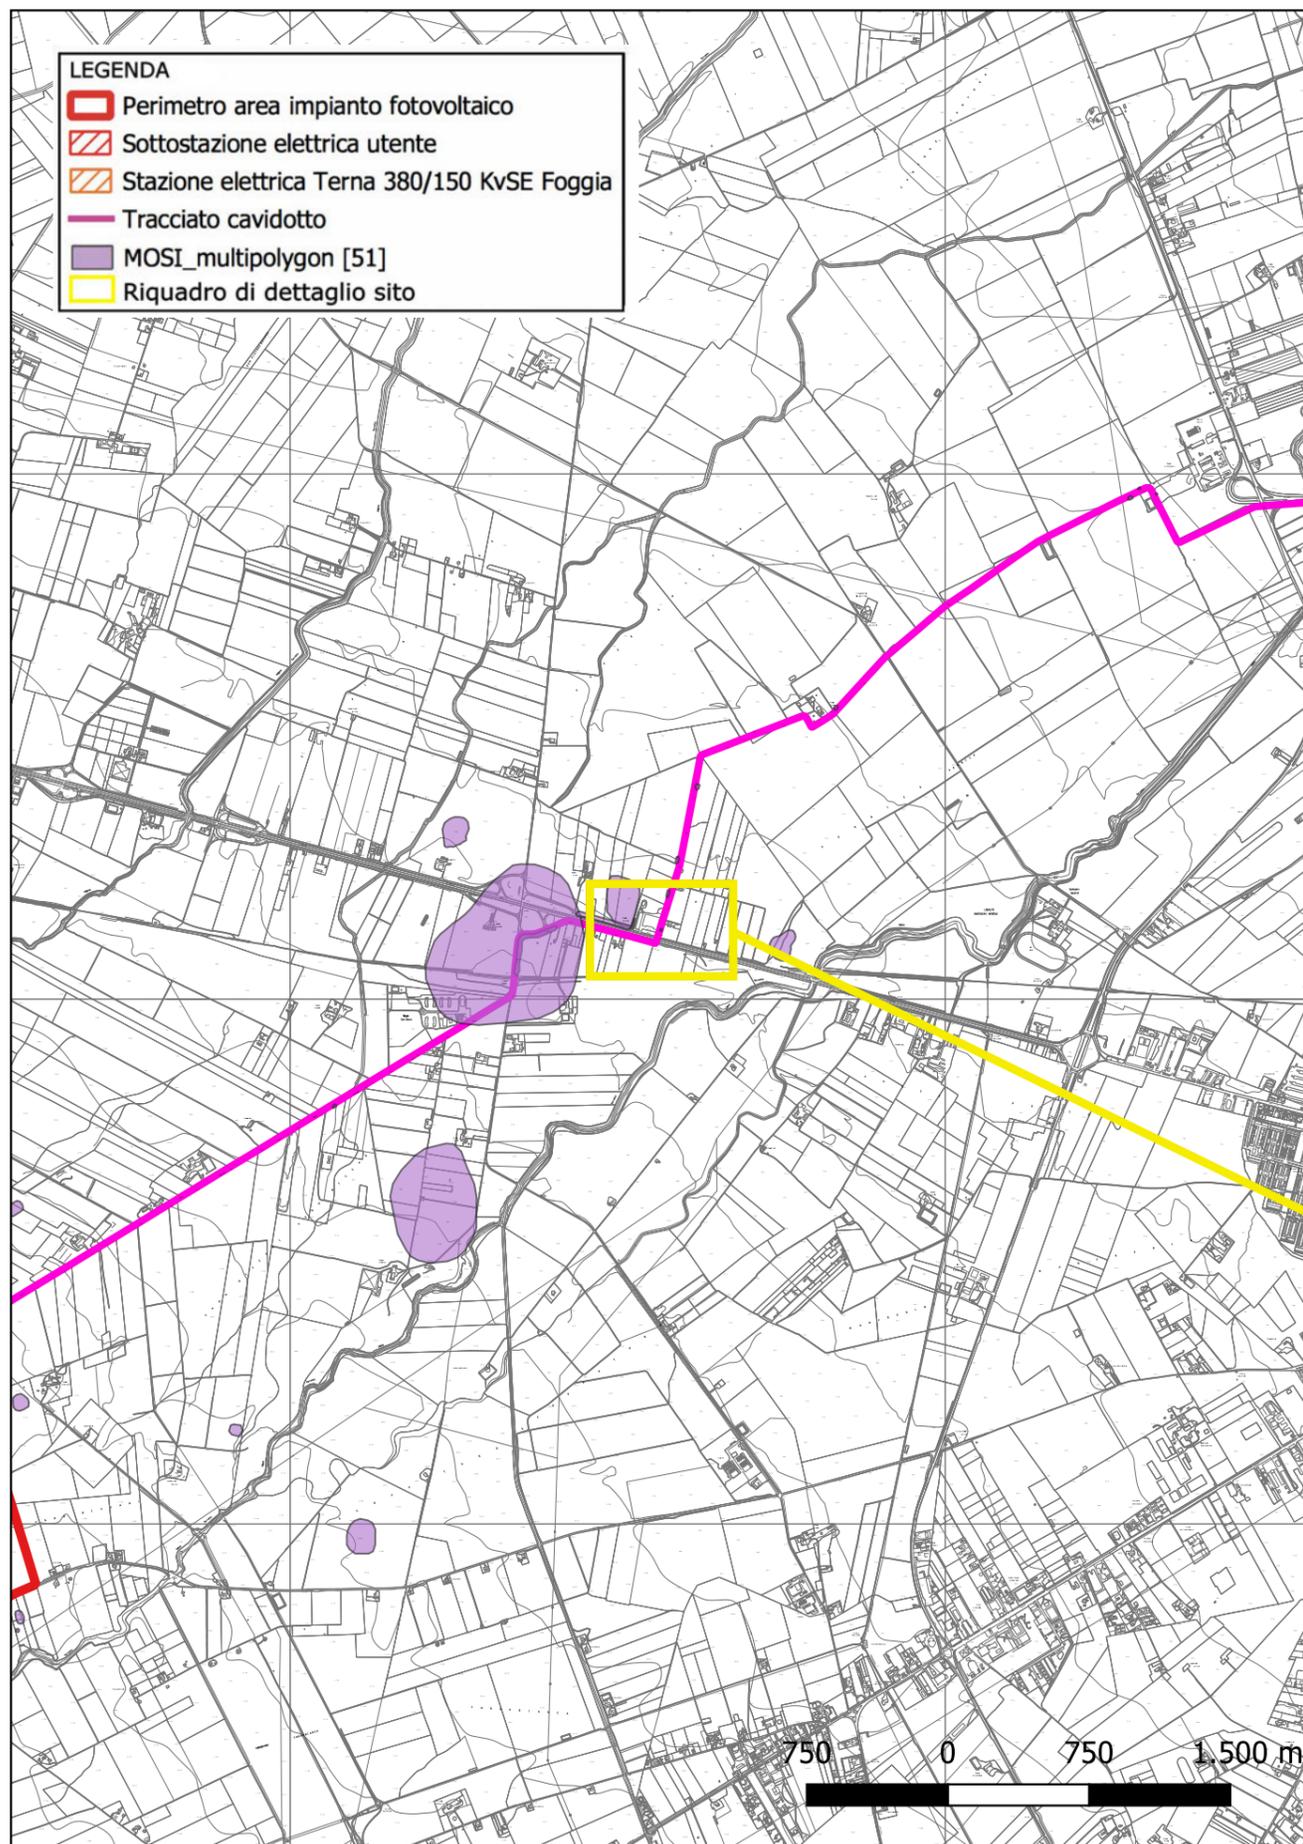
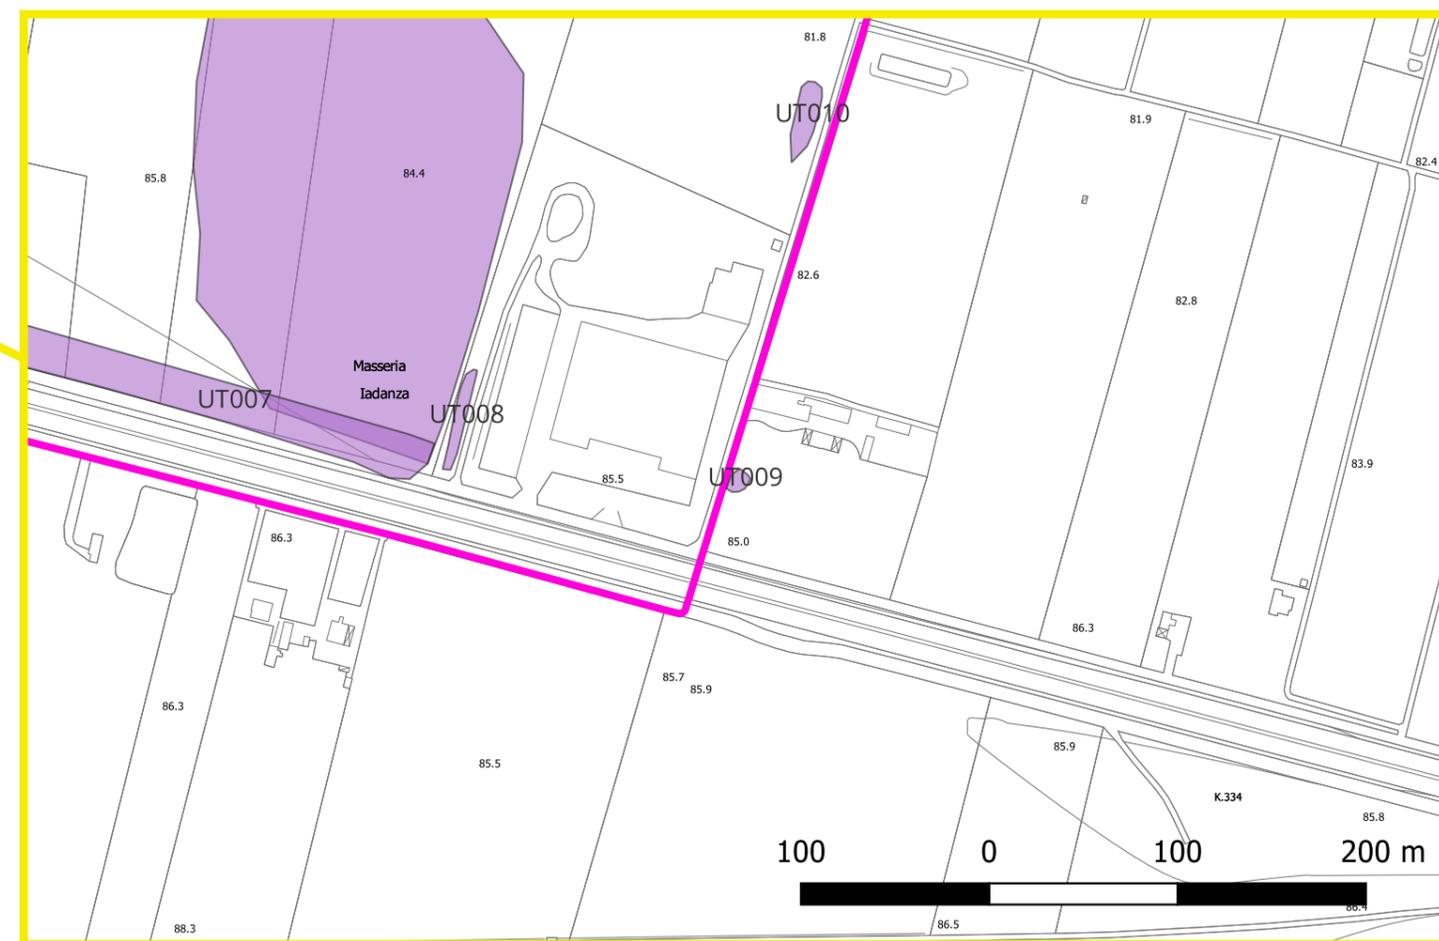
Sito UT009 - UT009 (SABAP-FG_2023_UT009)

Definizione e cronologia: area di materiale mobile, {area di frammenti fittili e materiali da costruzione}. {Età Romana}, Non valutabile

Distanza dall'opera in progetto: 0-10 metri

Potenziale: potenziale medio

Rischio relativo: rischio medio

Presenza sporadica di ciottoli arrotondati, materiali da costruzione e frammenti ceramici. La UT è situata su un terreno tendenzialmente pianeggiante ad una quota di 84 m. s.l.m

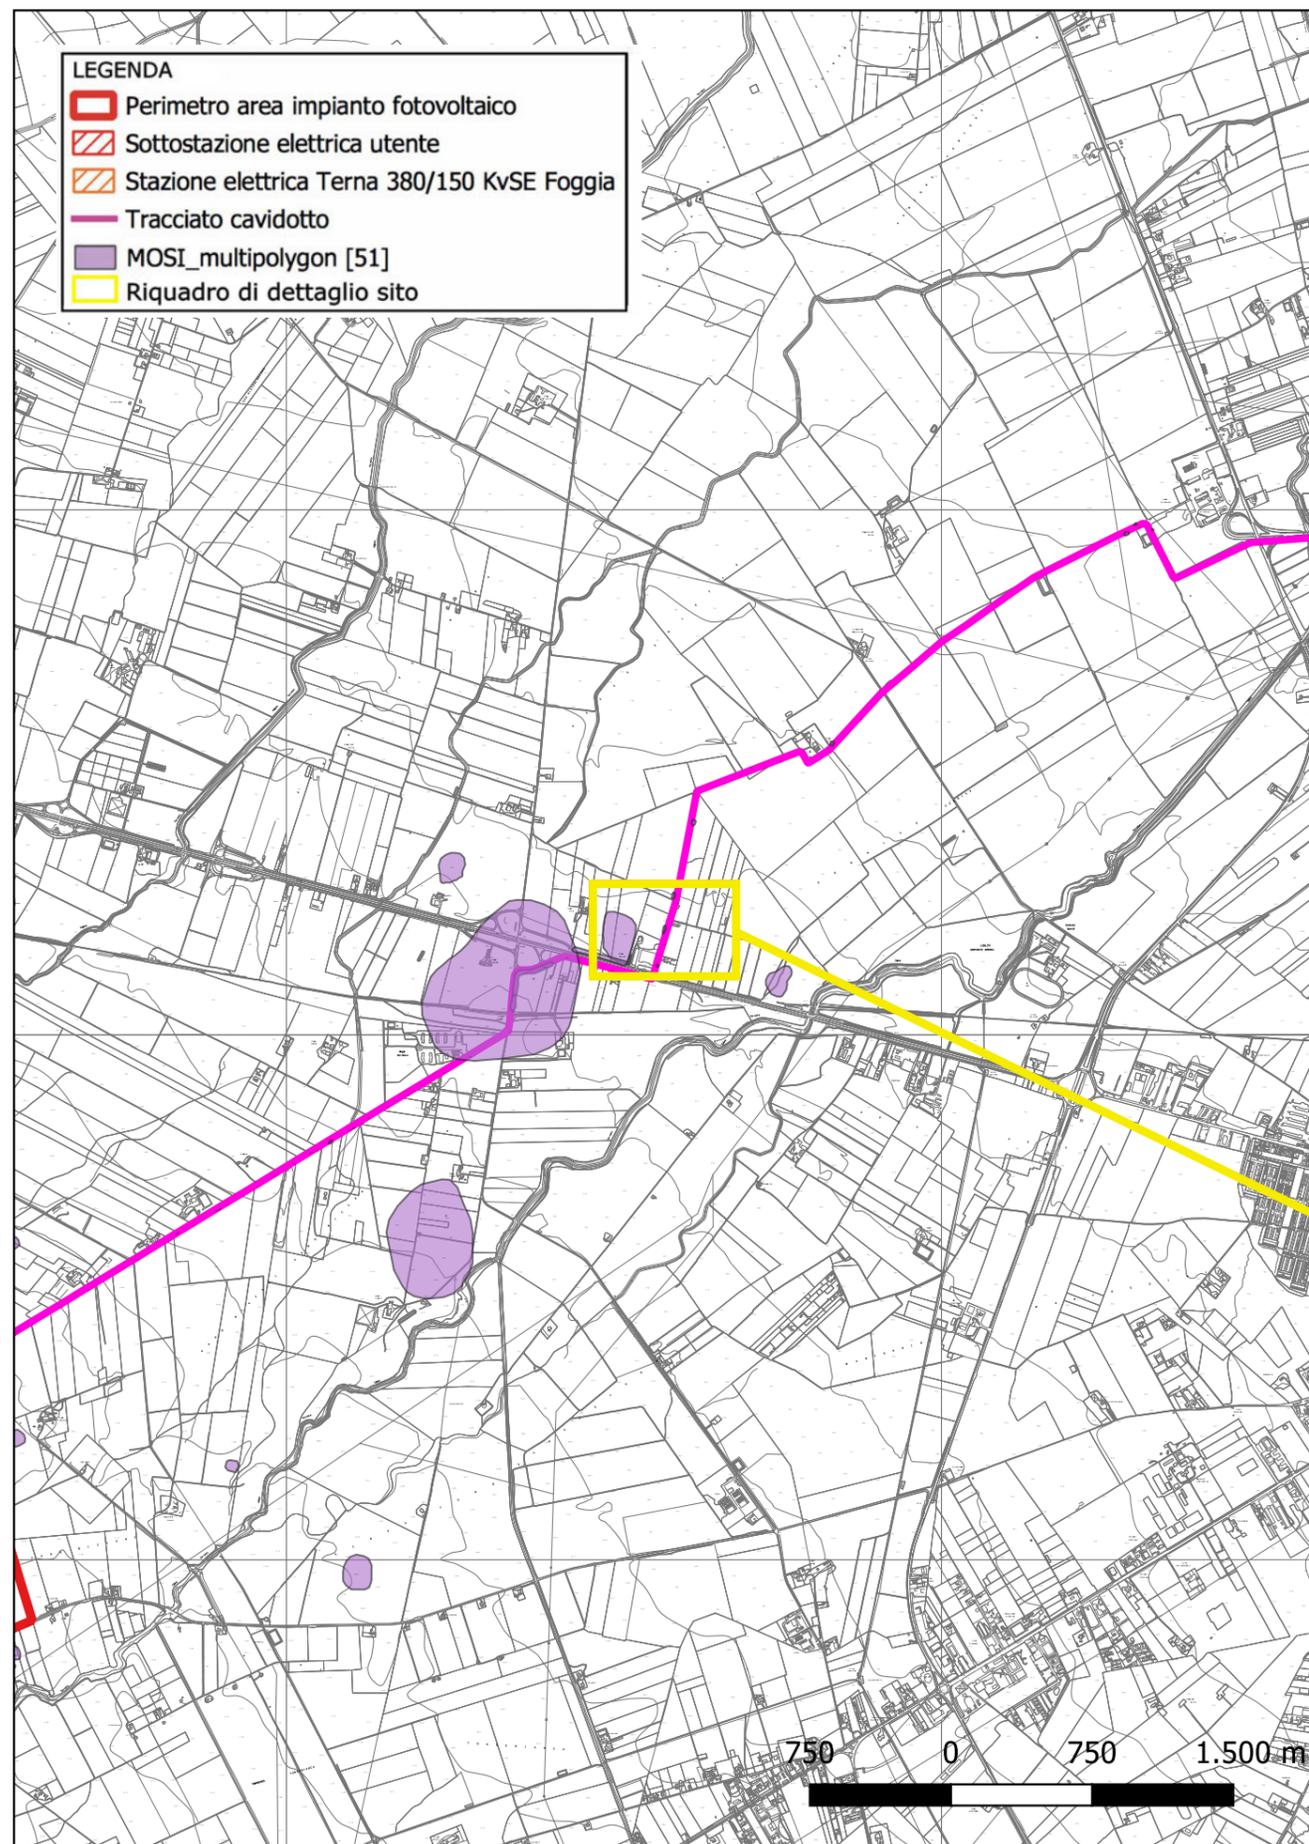
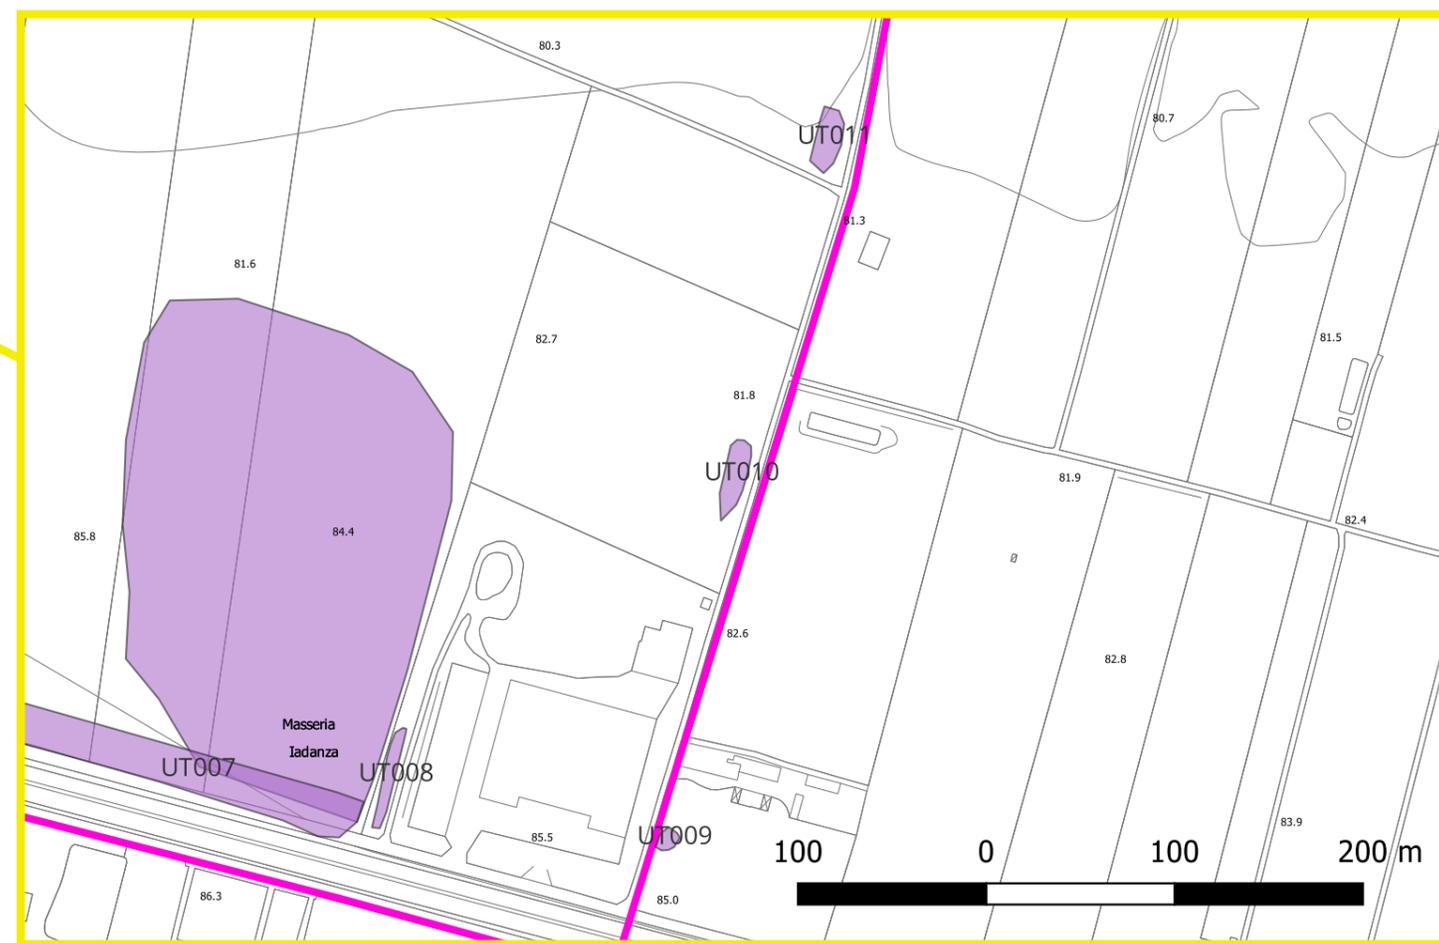
Sito UT010 - UT010 (SABAP-FG_2023_UT010)

Definizione e cronologia: area di materiale mobile, {}. {Età Medievale},

Distanza dall'opera in progetto: 10-20 metri

Potenziale: potenziale medio

Rischio relativo: rischio medio

Area di dispersione di ciottoli arrotondati, materiali fittili e frammenti ceramici (tra questi si distingue ceramica medievale), Situato su un terreno tendenzialmente pianeggiante ad una quota di 82 m. s.l.m.

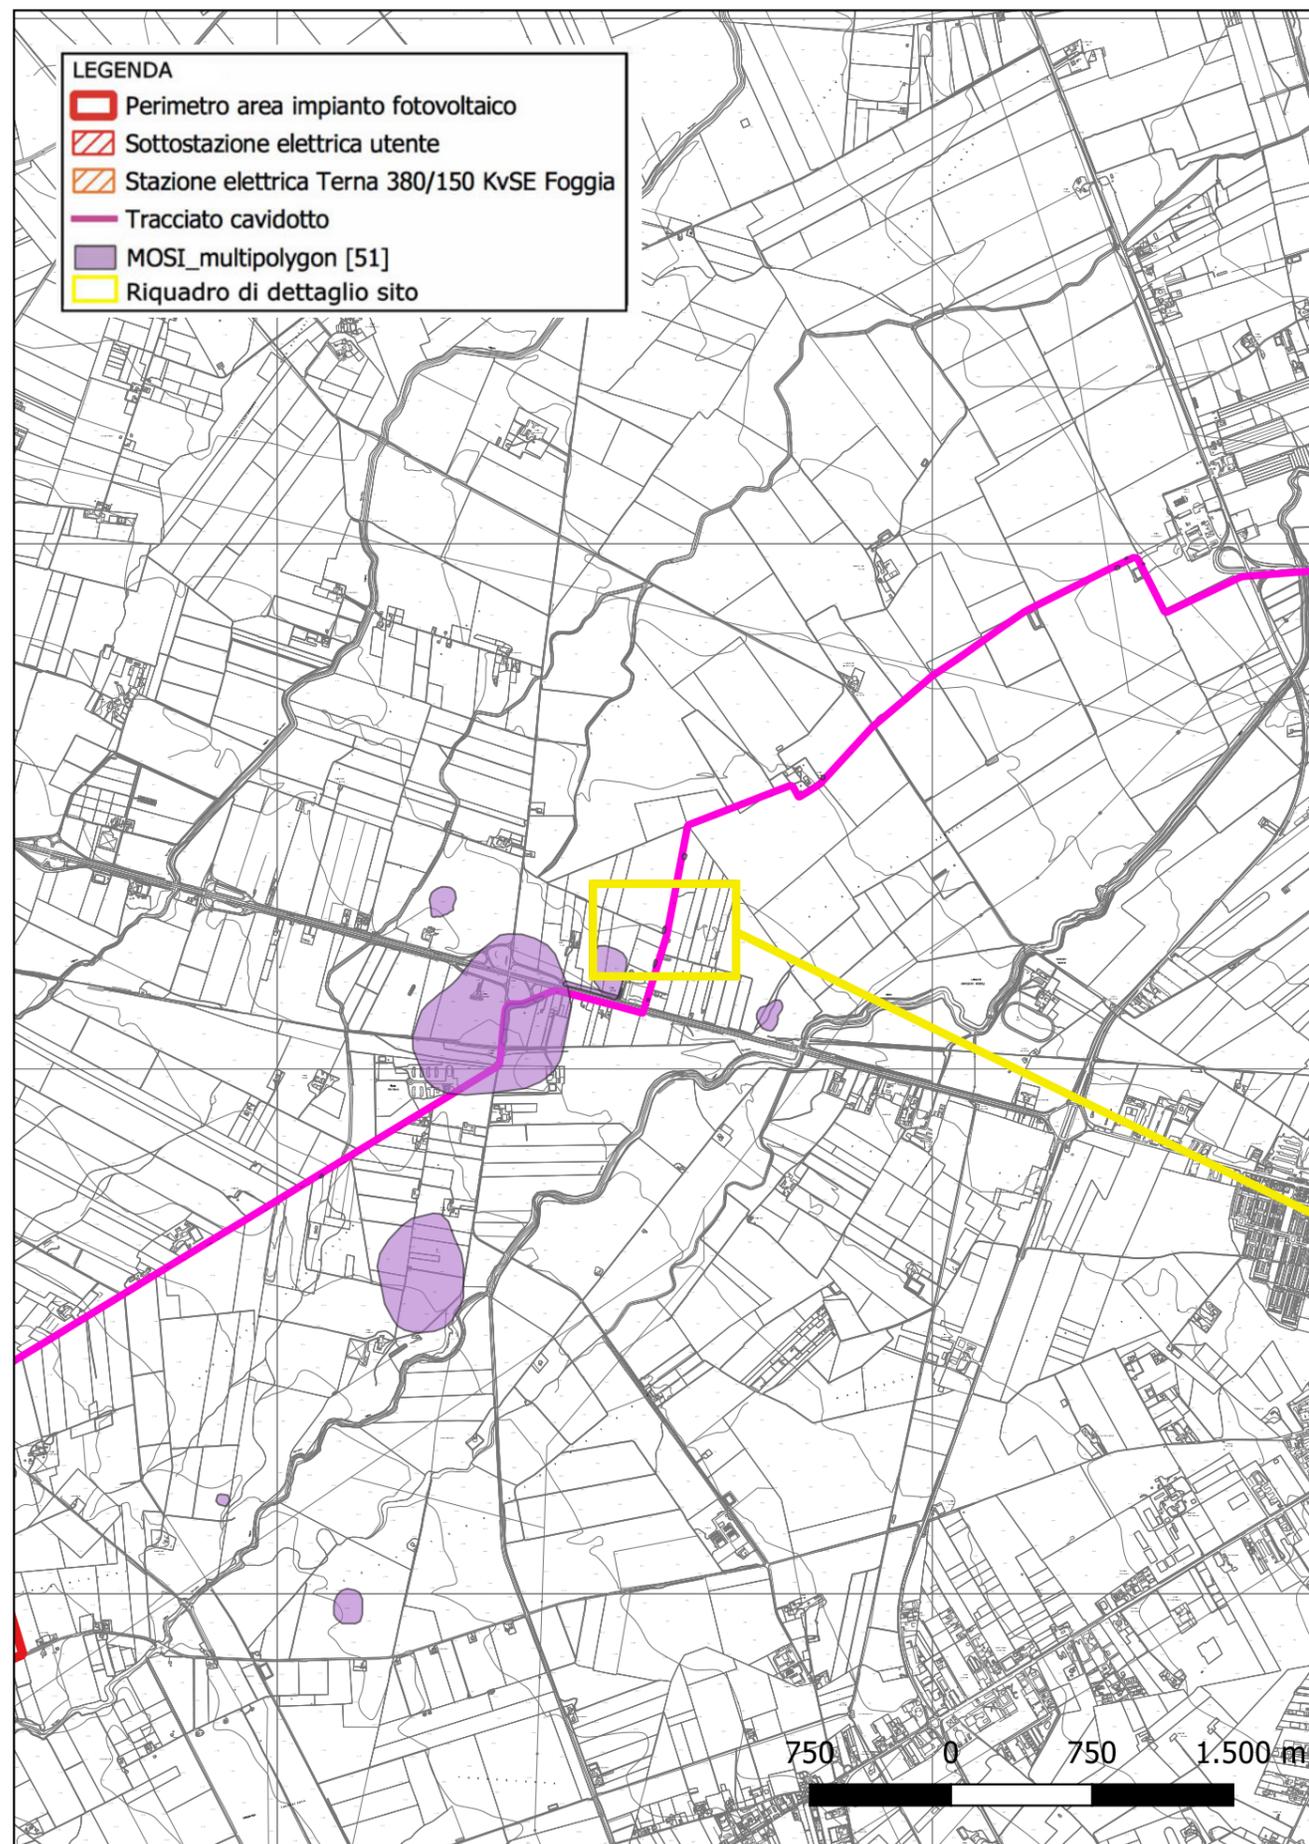
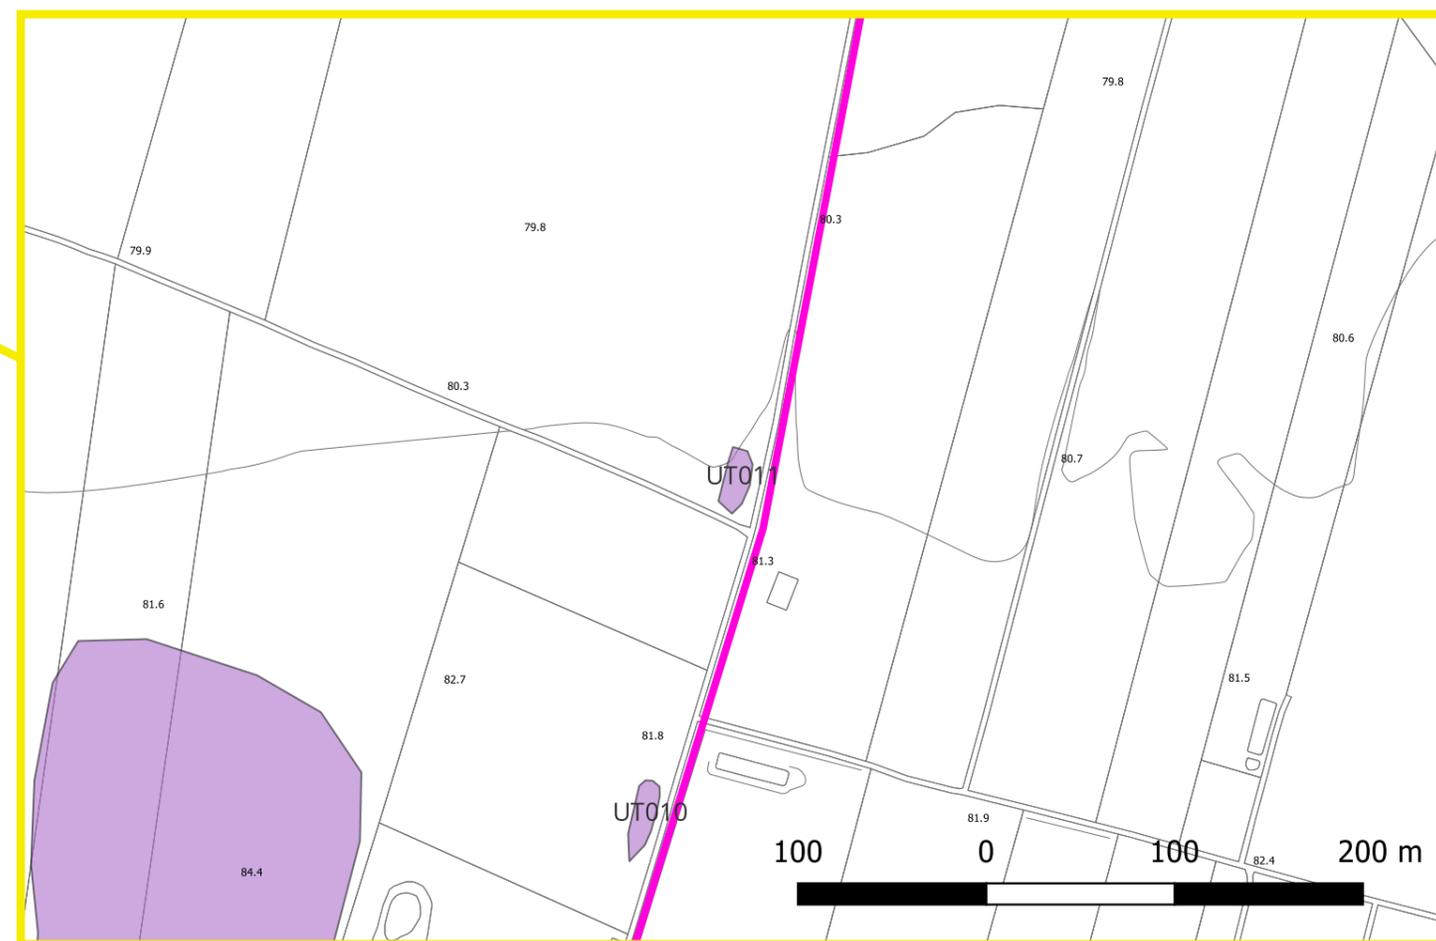
Sito UT011 - UT011 (SABAP-FG_2023_UT011)

Definizione e cronologia: area di materiale mobile, {area di frammenti fittili e materiali da costruzione}. {Età Romana}, Non valutabile

Distanza dall'opera in progetto: 10-20 metri

Potenziale: potenziale medio

Rischio relativo: rischio medio

Area di dispersione di ciottoli arrotondati, materiali da costruzione e frammenti ceramici, situata su un terreno tendenzialmente pianeggiante ad una quota di m 81 s.l.

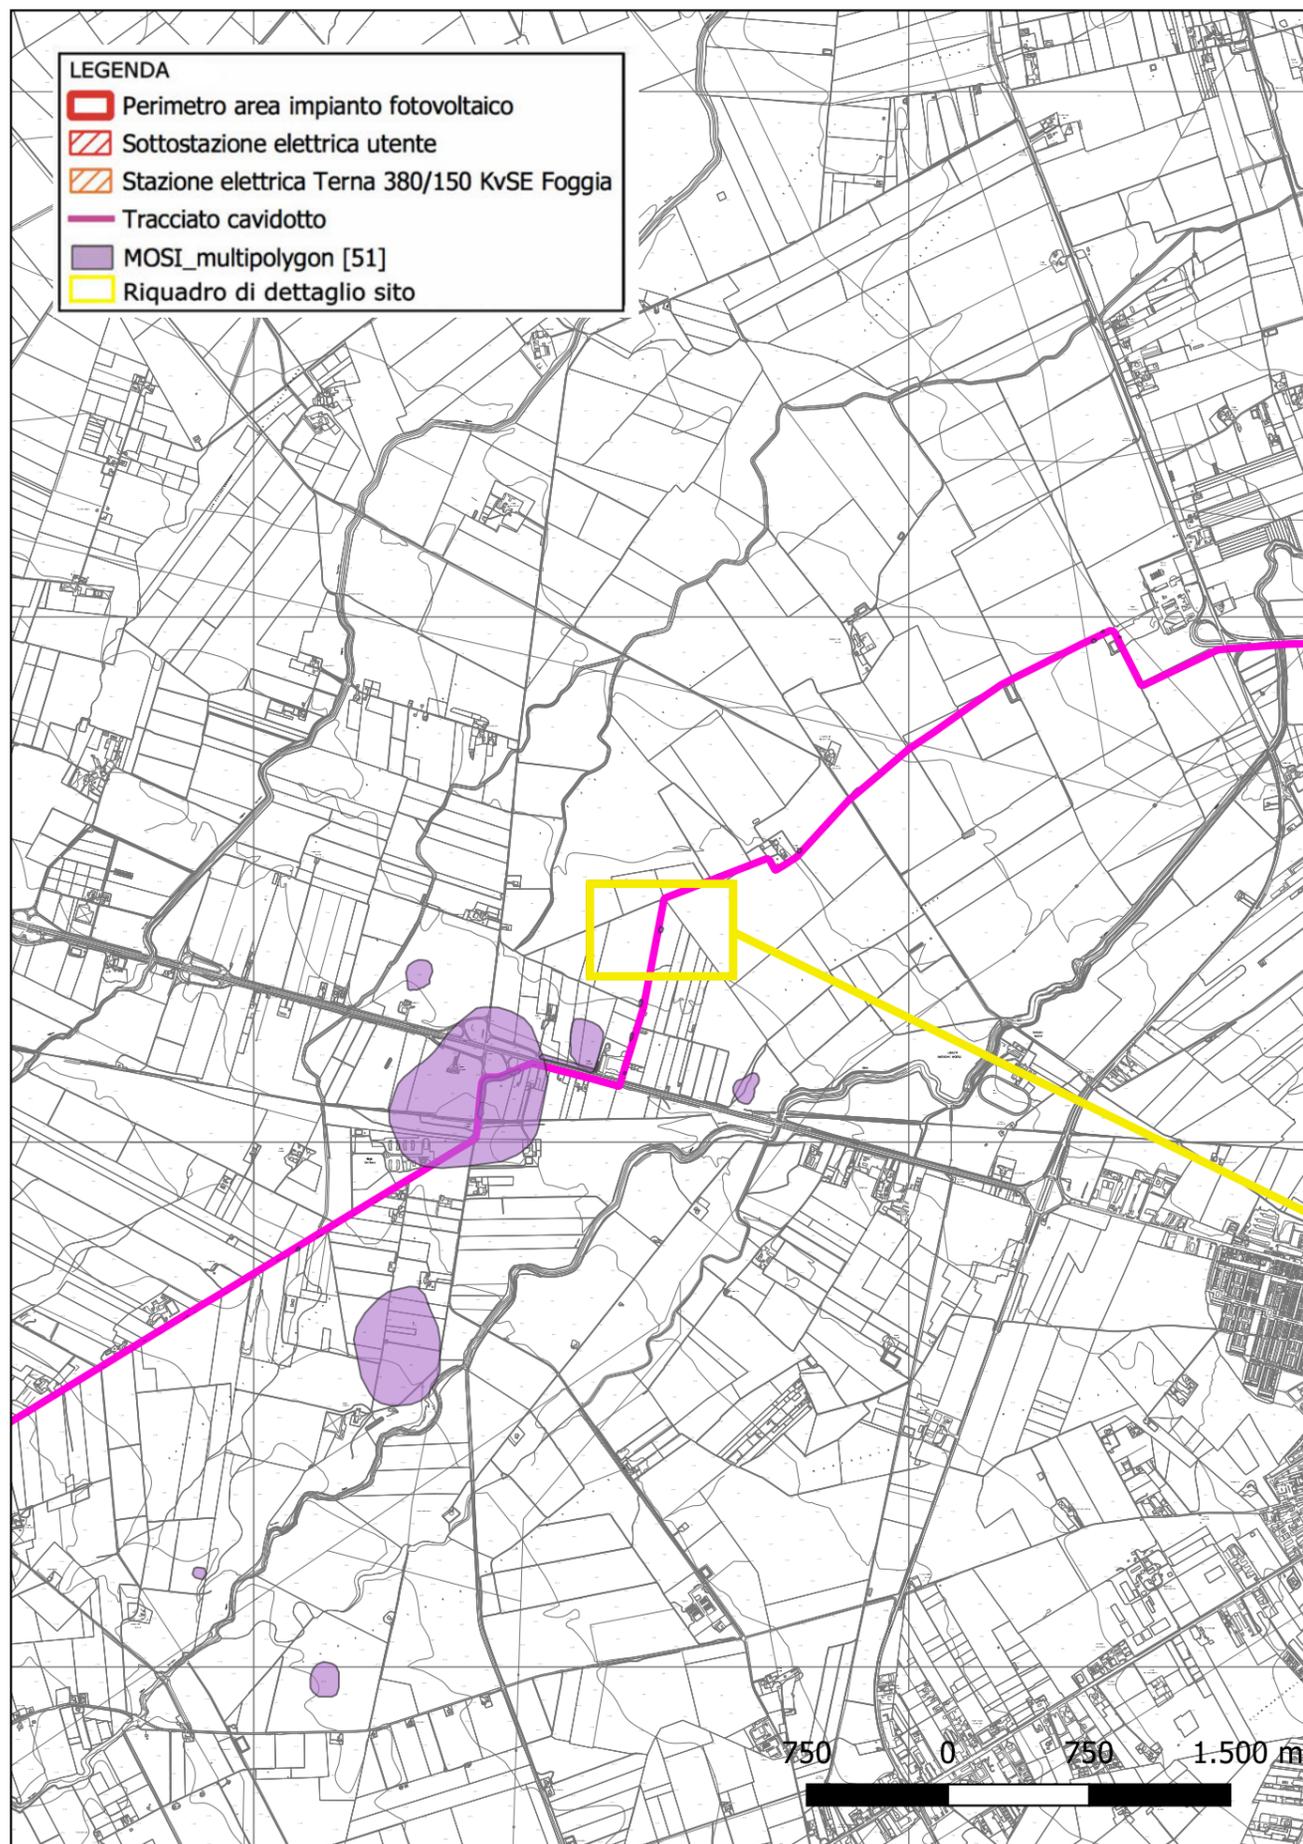
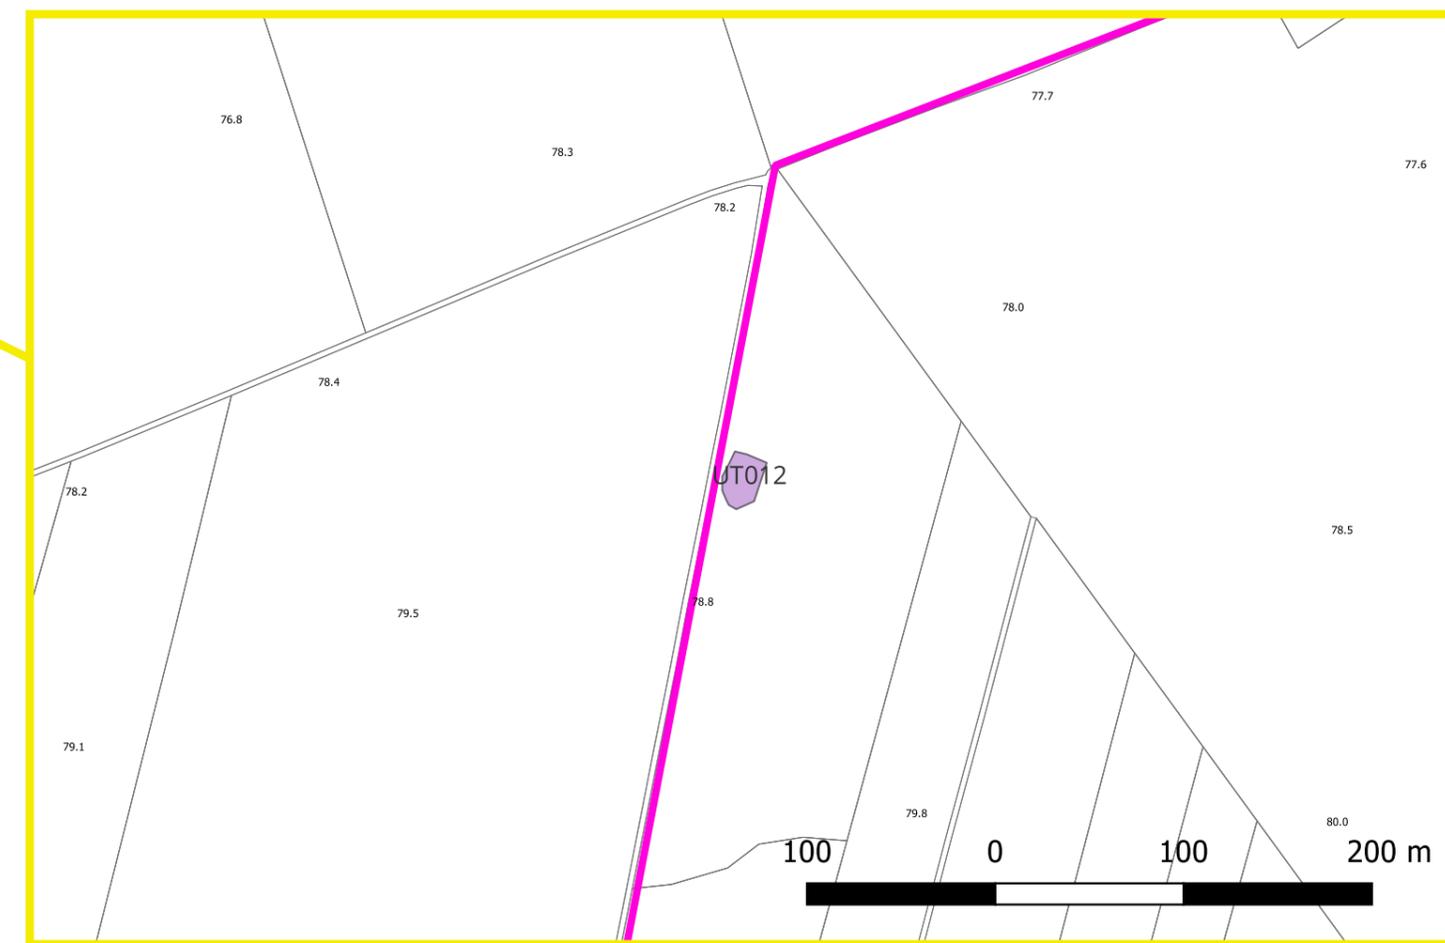
Sito UT012 - UT012 (SABAP-FG_2023_UT012)

Definizione e cronologia: area di materiale mobile, {}. {Età Romana},

Distanza dall'opera in progetto: 10-20 metri

Potenziale: potenziale medio

Area di dispersione sporadica di ciottoli arrotondati, materiali da costruzione e frammenti ceramici. Situato su un terreno tendenzialmente pianeggiante ad una quota di m 79 s.l.m.
