PROGETTO PER LA REALIZZAZIONE DI UN IMPIANTO PER LA  
PRODUZIONE DI ENERGIA MEDIANTE LO SFRUTTAMENTO DEL VENTO  
CON IMPIANTO DI ACCUMULO NEL TERRITORIO COMUNALE DI  
FOGGIA IN LOC. SPRECACENERE (FG)  
POTENZA NOMINALE 36 MW

**PROGETTO DEFINITIVO - SIA**

**SIA.ES.8 ANALISI DEI RECETTORI SENSIBILI**

**ES.8.1 Individuazione e analisi dei recettori sensibili**

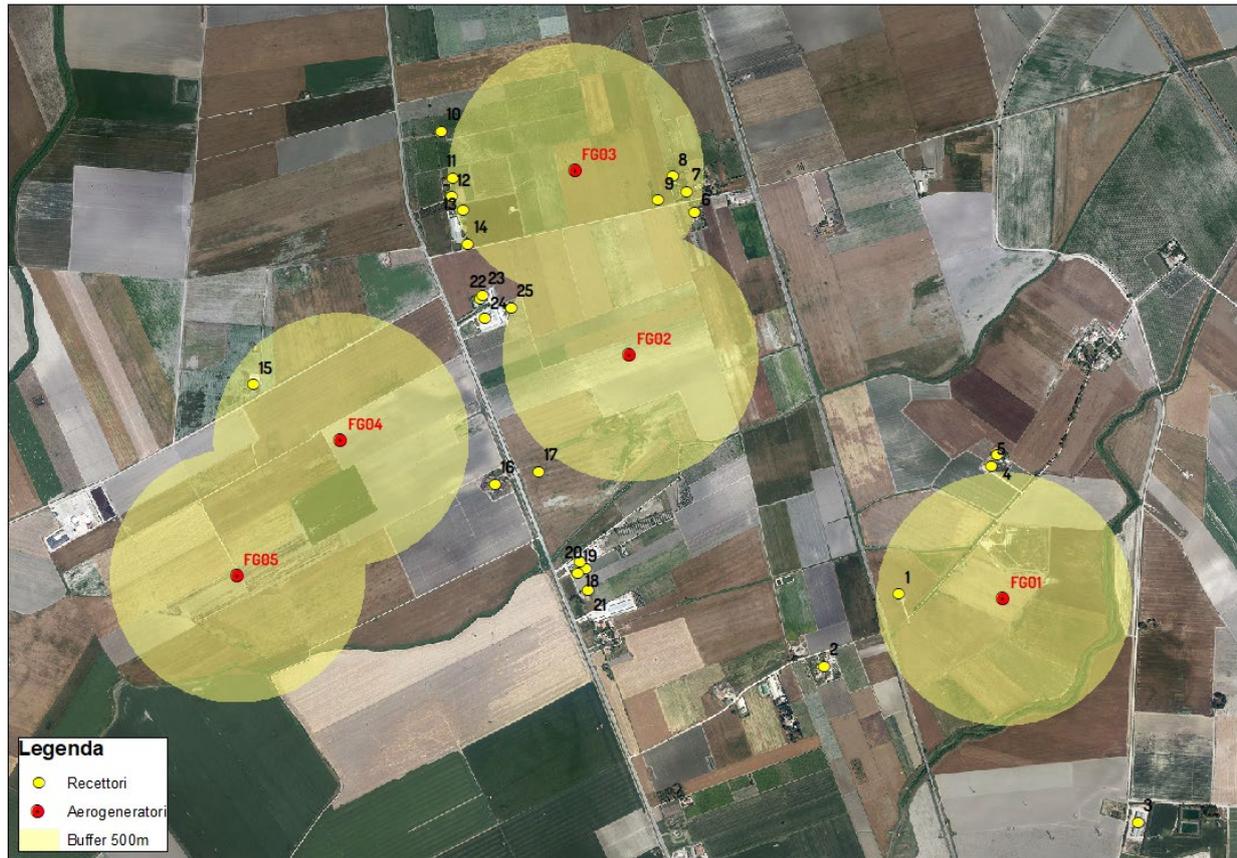
*Individuazione dei possibili recettori*

Al fine di individuare i recettori sensibili da considerare negli studi specialistici (valutazione di impatto acustico, calcolo della gittata, shadow flickering ecc.), gli scriventi hanno provveduto a eseguire una attività di censimento nell'area del parco eolico in progetto, considerando un intorno dall'asse di ciascun aerogeneratore pari a 500 m. Di seguito, si riporta uno stralcio cartografico su ortofoto con l'individuazione dei possibili recettori sensibili.

In seguito al sopralluogo in loco è stato possibile effettuare una prima distinzione tra i manufatti di tipo residenziale effettivamente abitati, quelli appartenenti a diversa tipologia edilizia, ovvero frequentati in modo più sporadico, e quelli versanti in evidente stato di abbandono. Di seguito, si riporta una elenco dei recettori con l'individuazione della posizione nel sistema UTM WGS84 33N e lo stato abitato/non abitato.

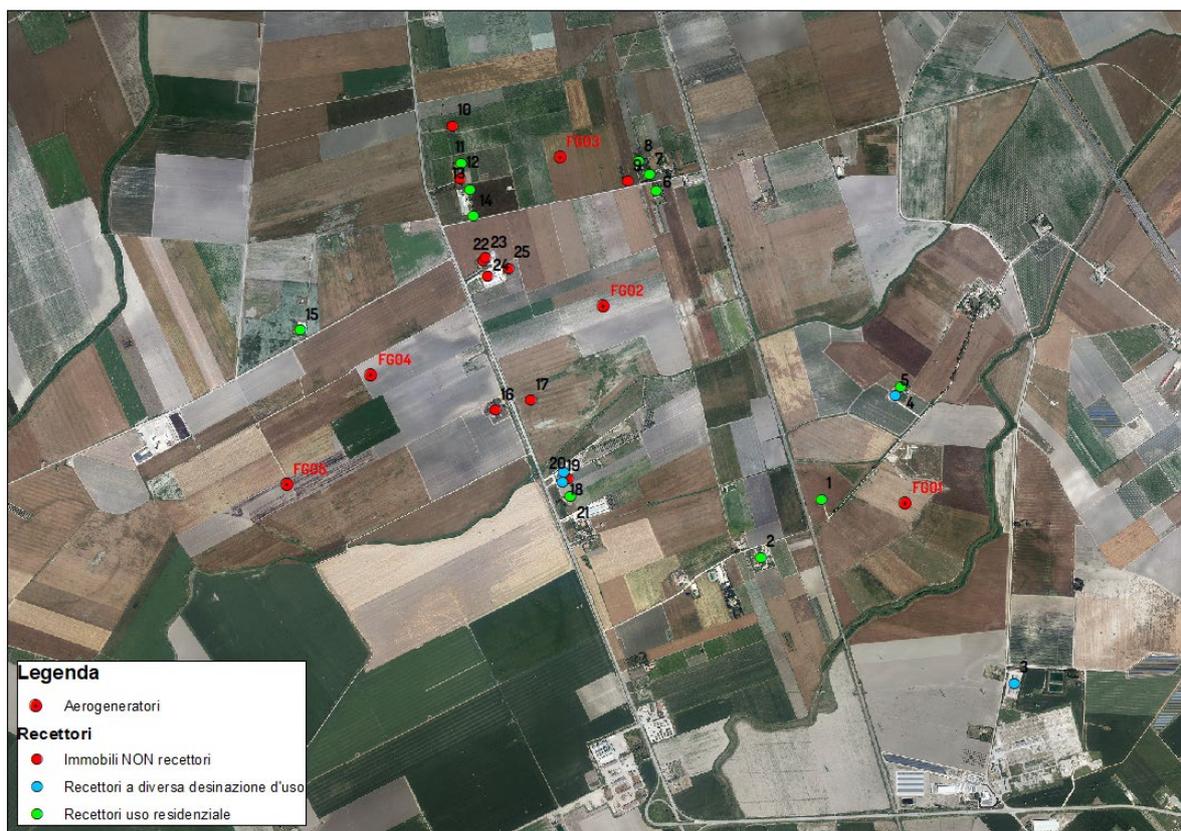
Si riporta di seguito una sintesi dei **risultati del sopralluogo e della verifica catastale** effettuata per ciascun manufatto. In Tabella e nello stralcio cartografico che segue sono evidenziati in **verde** gli immobili da considerarsi come recettori sensibili a uso residenziale, in **ciano** i recettori sensibili a diversa destinazione d'uso e in **rosso** gli immobili che sono stati esclusi dal gruppo dei recettori.

*Classificazione dei possibili recettori sensibili*

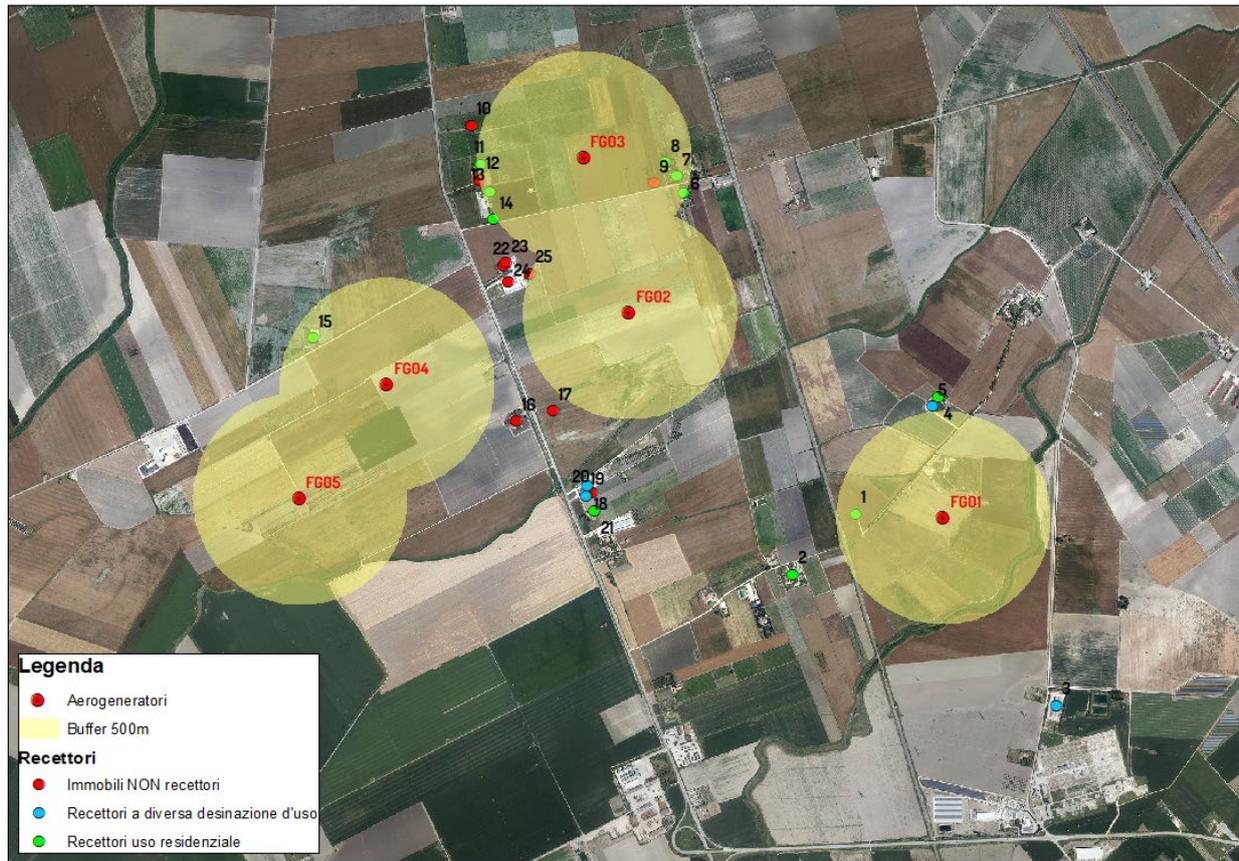
Si sottolinea che, come verificabile nella Figura che segue, sono presenti recettori sensibili di tipo residenziale in un intorno di 500 m dall'asse dell'aerogeneratore, solo per gli aerogeneratori denominati FG01, FG02 e FG04.

*Individuazione dei possibili recettori sensibili*
