OGGETTO Presentazione osservazione.

Progetto: Progetto per la realizzazione di un impianto eolico denominato "Su Murdegu" costituito da 7 aerogeneratori per una potenza complessiva di 42 MW, nel comune di Villanovafranca (VS) in località Murdegu e delle relative opere di connessione ricadenti anche nei comuni di Furtei (VS), Villamar (VS) e Sanluri (VS).

Procedura: Valutazione Impatto Ambientale (PNIEC-PNRR)

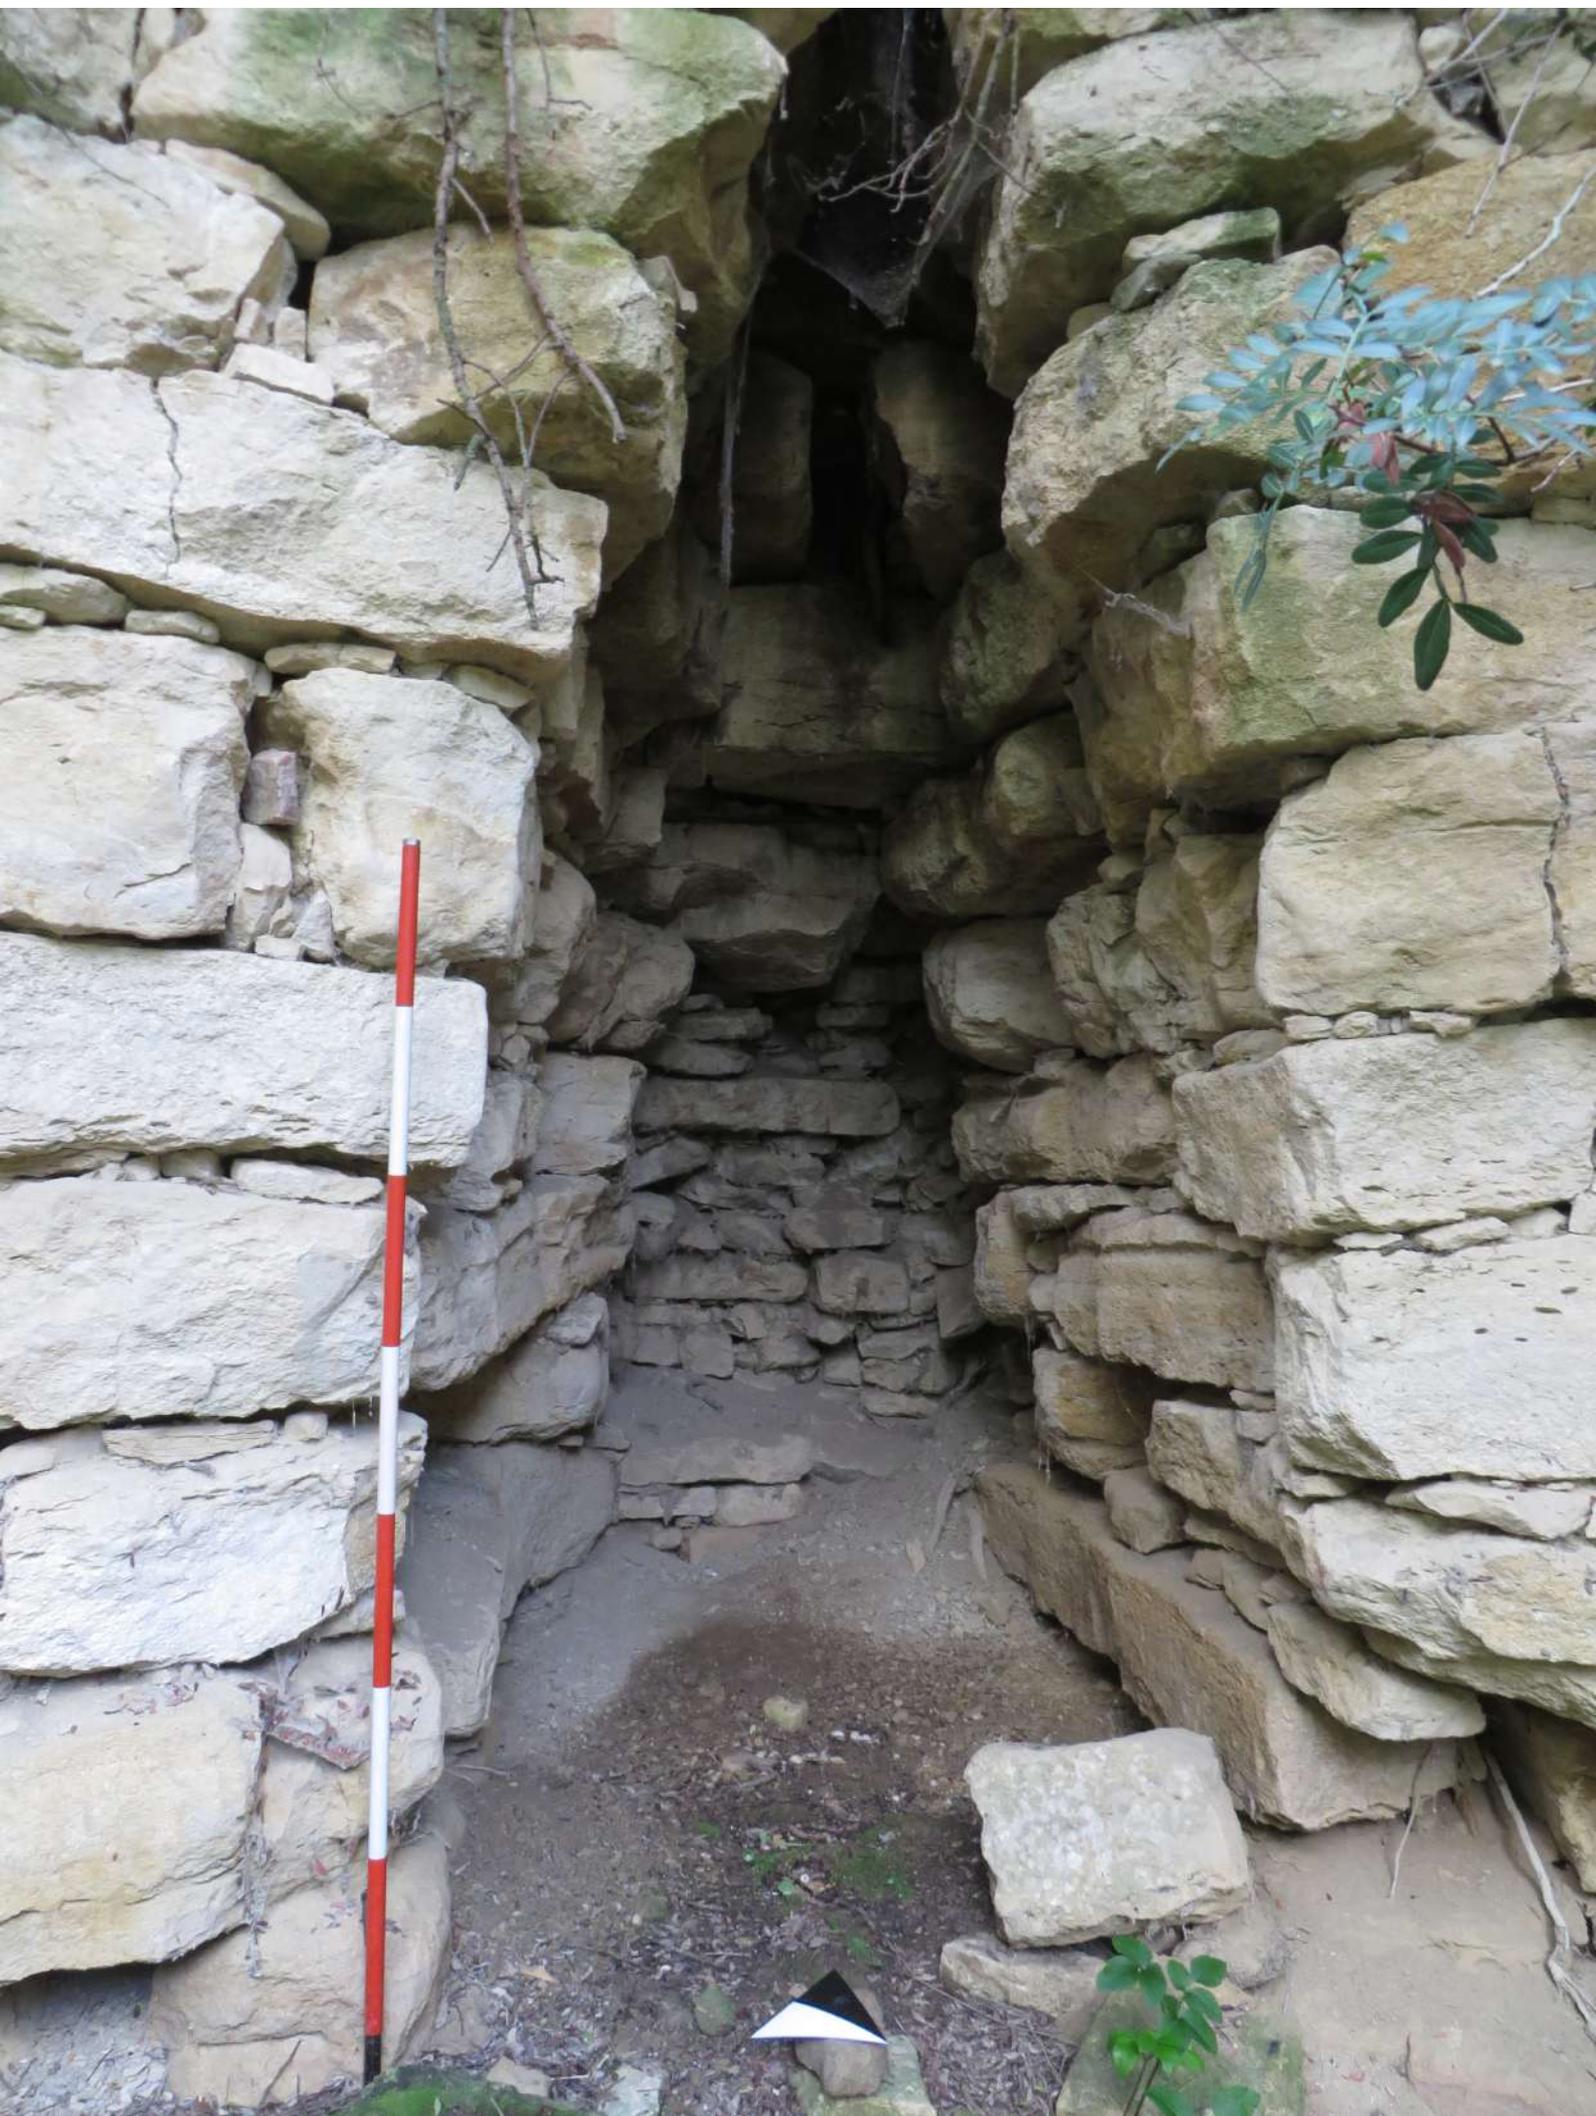
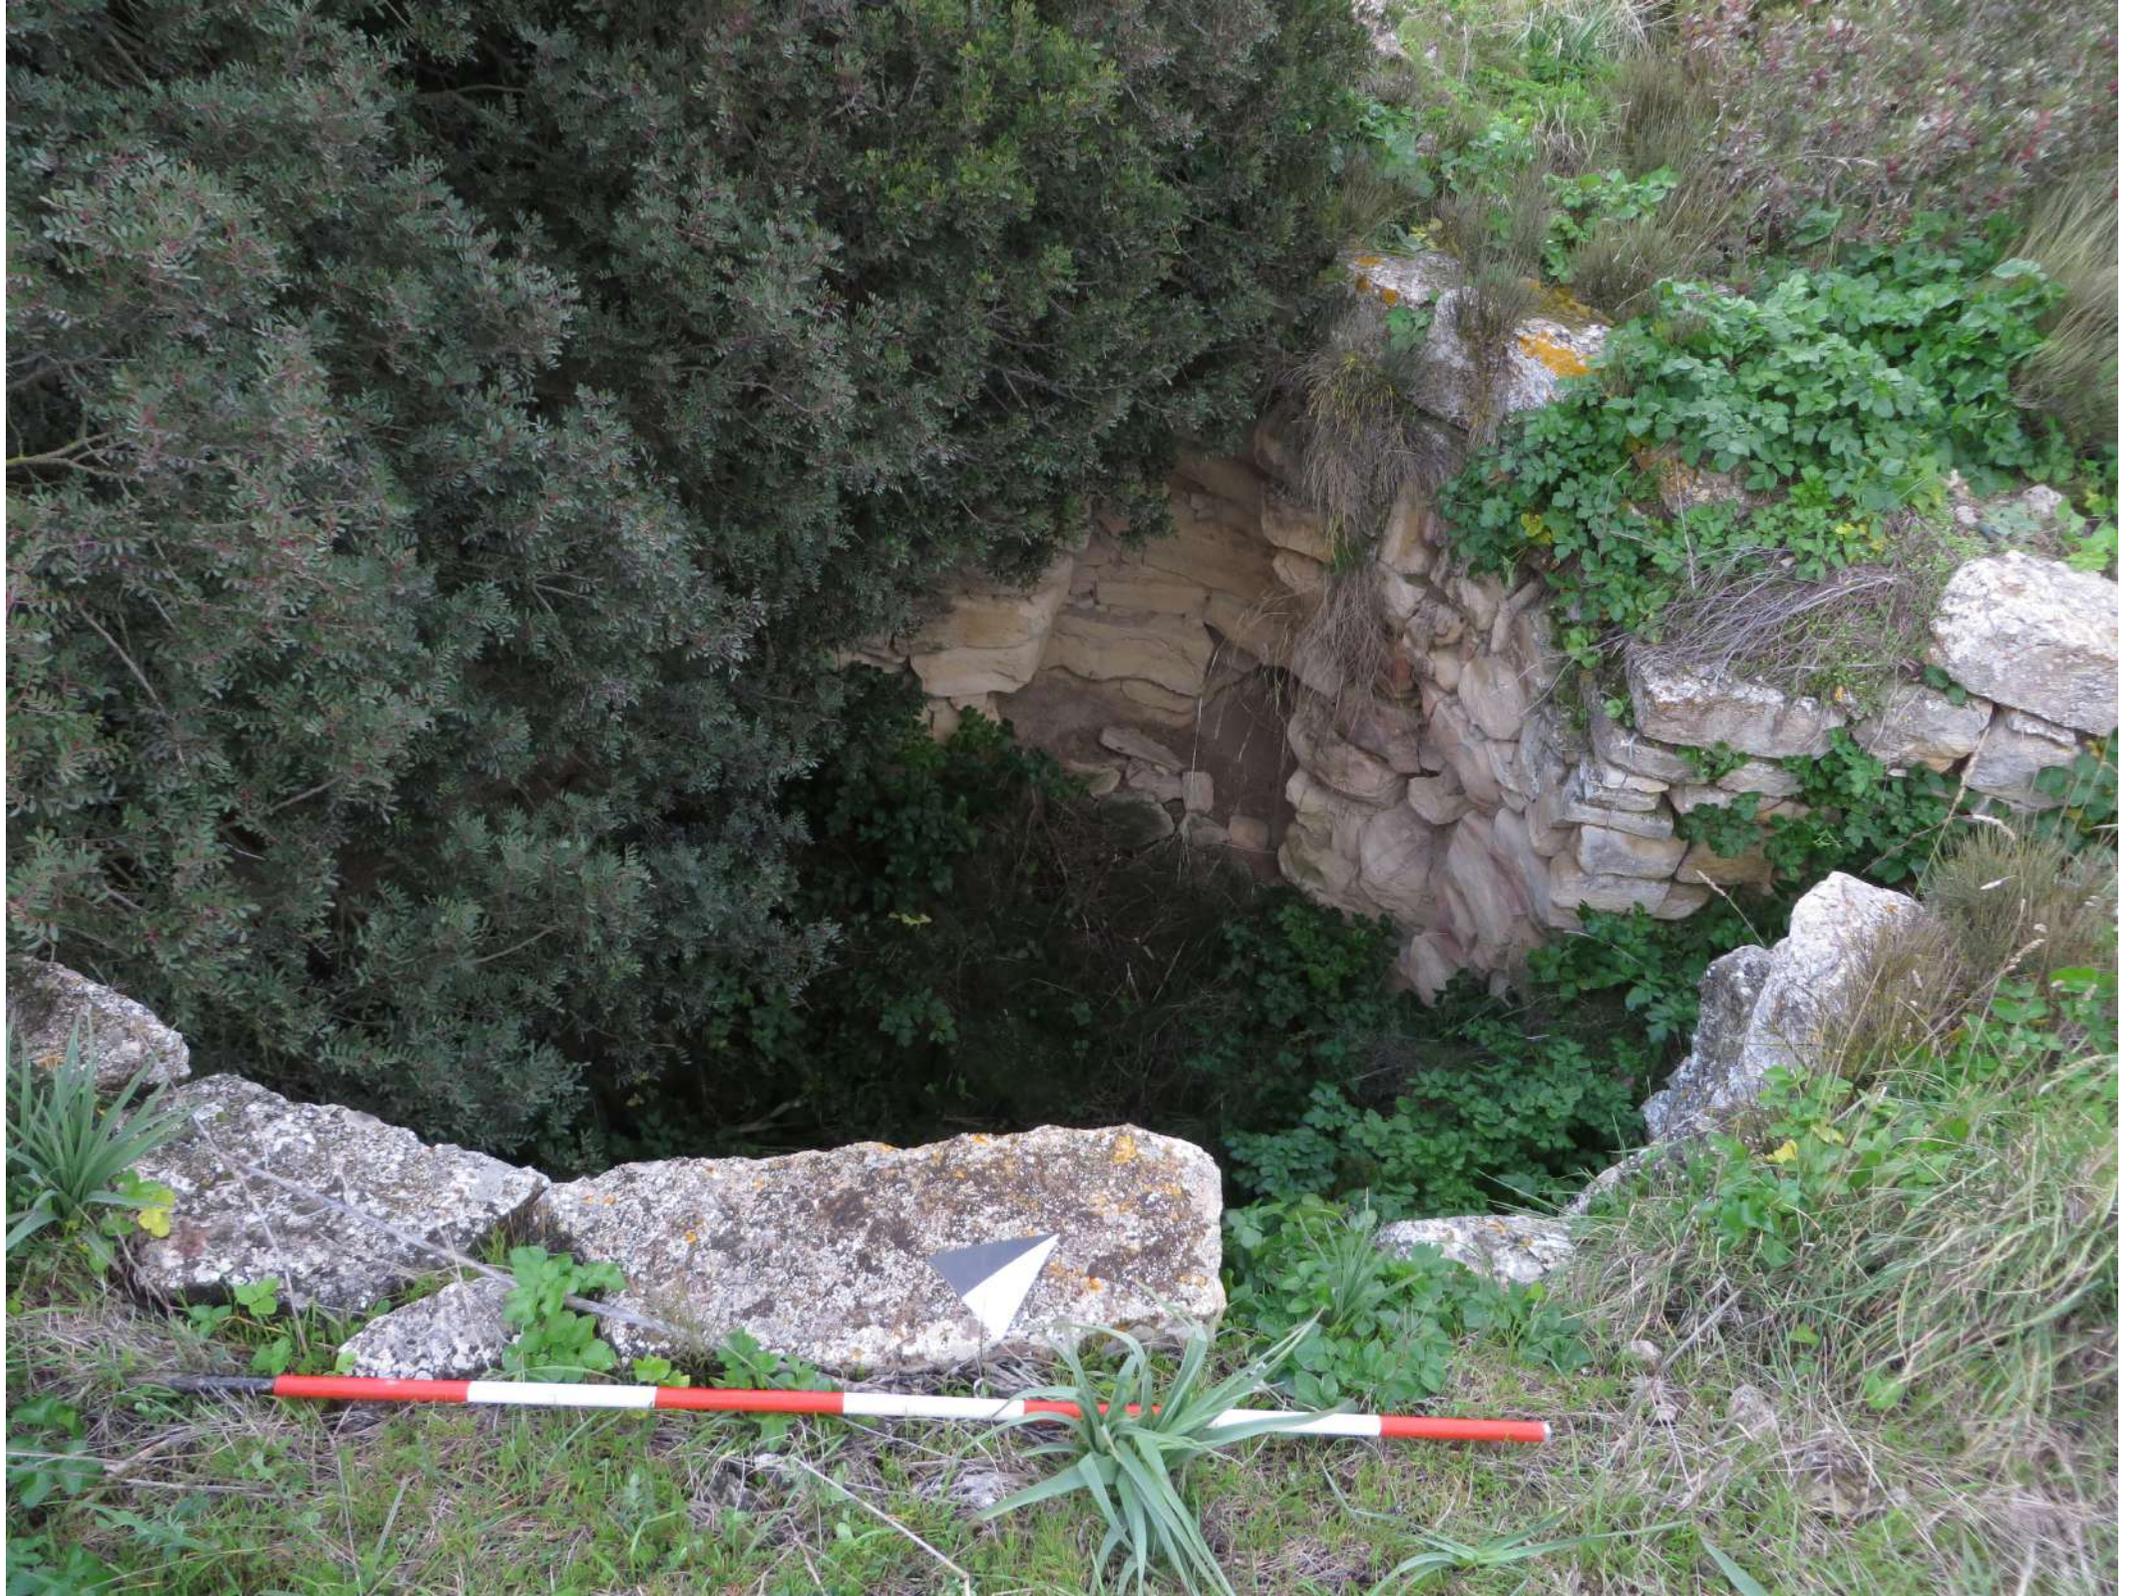
Con riferimento alle distanze intercorrenti tra manufatti da realizzarsi e aree di interesse archeologico, si sottolinea la particolare prossimità tra l'**aerogeneratore V2** e il nuraghe di tipo complesso Perdu Atzei (**sito SU83**), situati ad una distanza reciproca inferiore ai 150 metri: nonostante questa particolare prossimità e la natura estesa di sito pluristratificato del monumento in questione (in parte paragonabile al più noto e indagato Nuraghe Su Mulinu), il livello di rischio archeologico individuato è **basso**, come conseguenza di un'analisi apparentemente limitata alle immediate adiacenze delle opere. Si allega documentazione fotografica del sito (All. 3-5), non prodotta nell'ambito della documentazione archeologica messa a disposizione.
