<p>Opera</p> <p>Progetto definitivo per la realizzazione di un impianto Agri-Fotovoltaico denominato "Apricena Agricolo" da realizzarsi su aree agricole ricadenti nella "Solar Belt" delle aree a destinazione industriale, artigianale e commerciale e cave nelle località "Podere Camilli - San Giovanni - Corrado", nel territorio comunale di Apricena (FG) per una potenza complessiva di 88,529 MWp ed immissione di 70,4 MW, nonchè delle opere connesse ed infrastrutture indispensabili alla costruzione ed all'esercizio dell'impianto nei comuni di Apricena (FG) e San Severo (FG).</p>			
AUTORITA' PROCEDENTE V.I.A. :

<p>REGIONE PUGLIA</p>
<p>Oggetto</p> <p>Nome Elaborato: 8526816_CATALOGO MOSI_Poligonale1</p>			
<p>Descrizione Elaborato: CATALOGO MOSI_Poligonale1</p>			
<p>00</p> <p>Gennaio 2023</p> <p>Progetto definitivo</p>	<p>Dott. M.G. Liseno</p> <p>Ing. A. Mezzina</p> <p>AM ENERGY 2 S.R.L.</p>

Sito 0000_103 - FG103 (SABAP-FG_2022_00042-NST_0000_103)

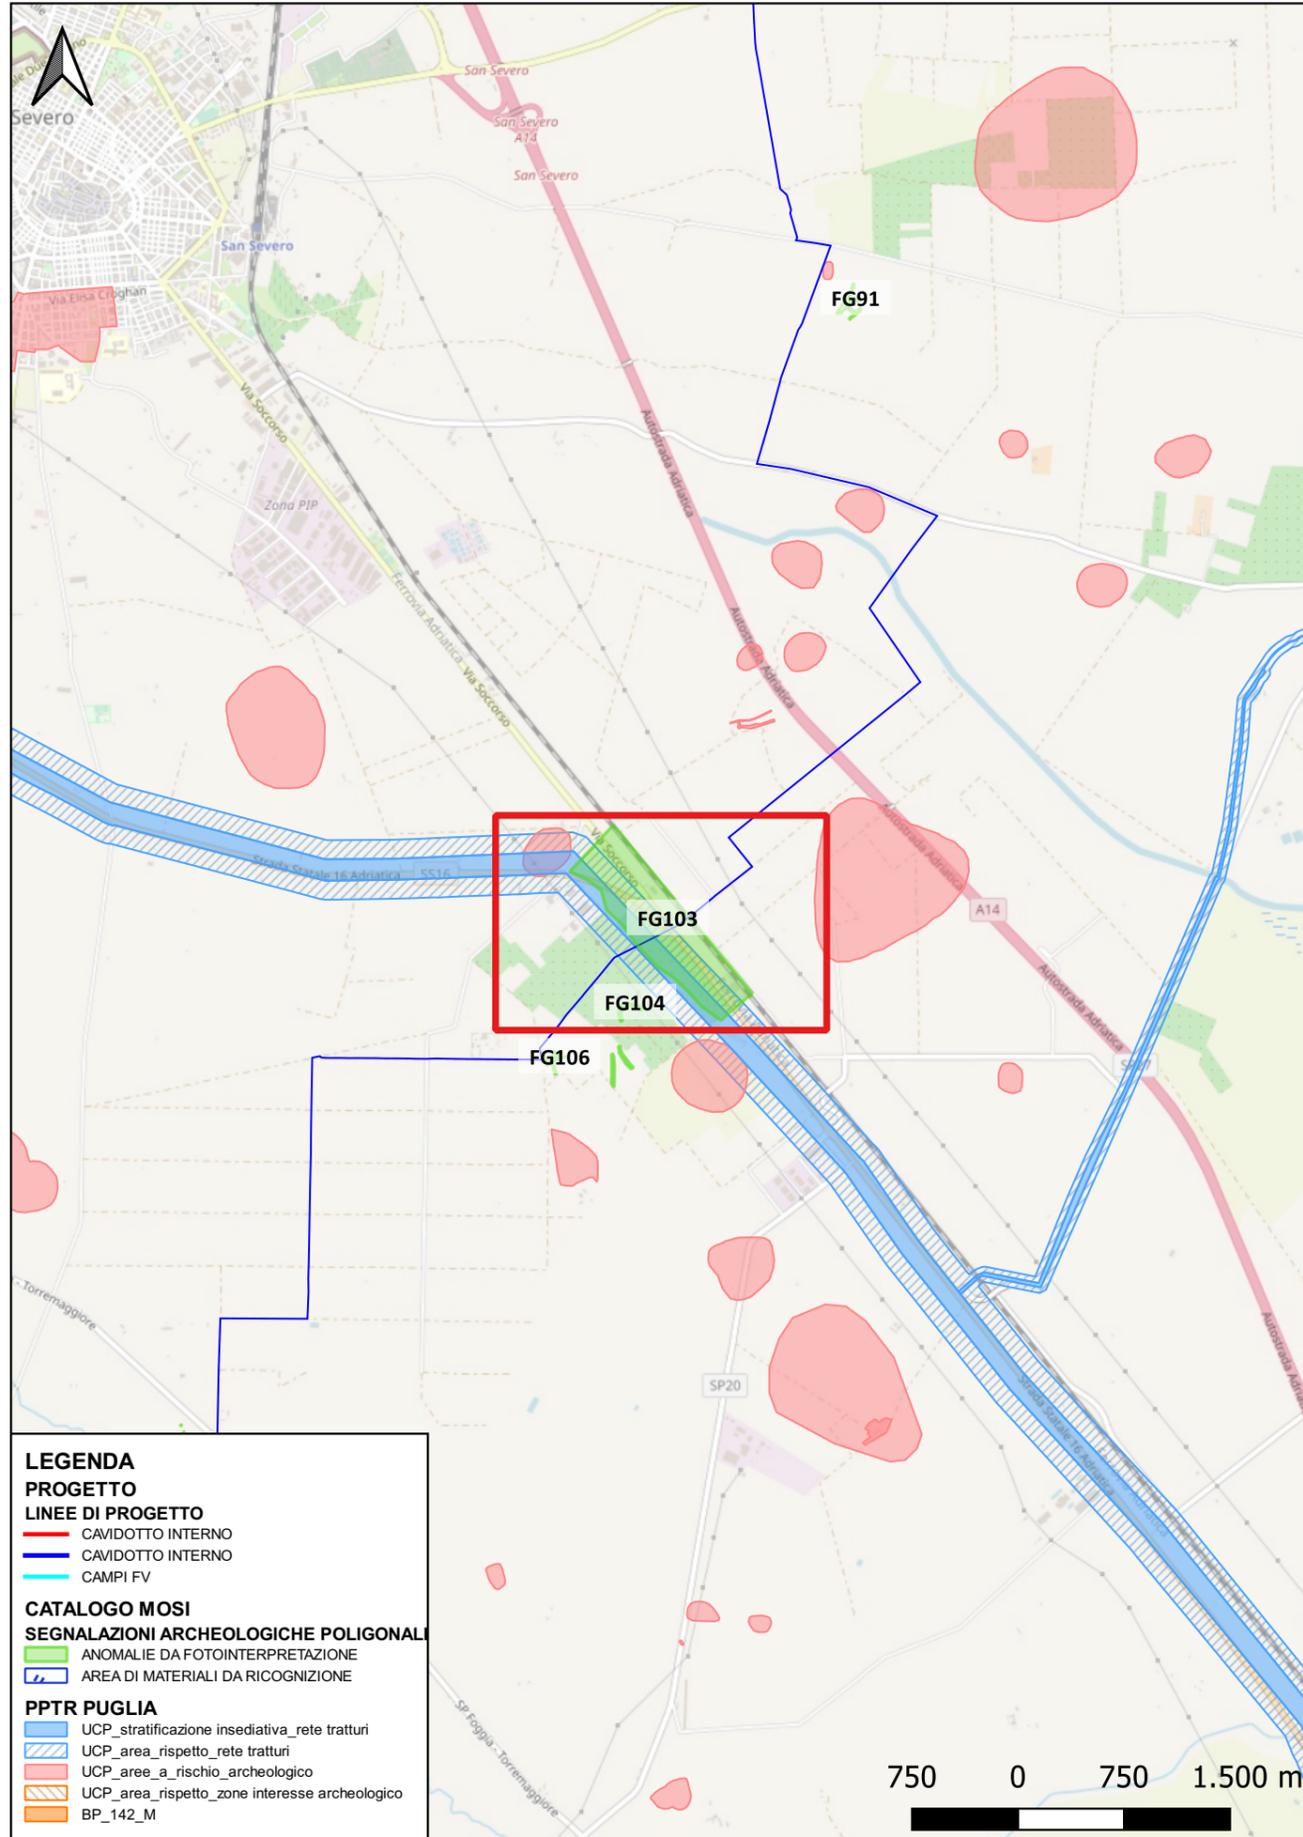
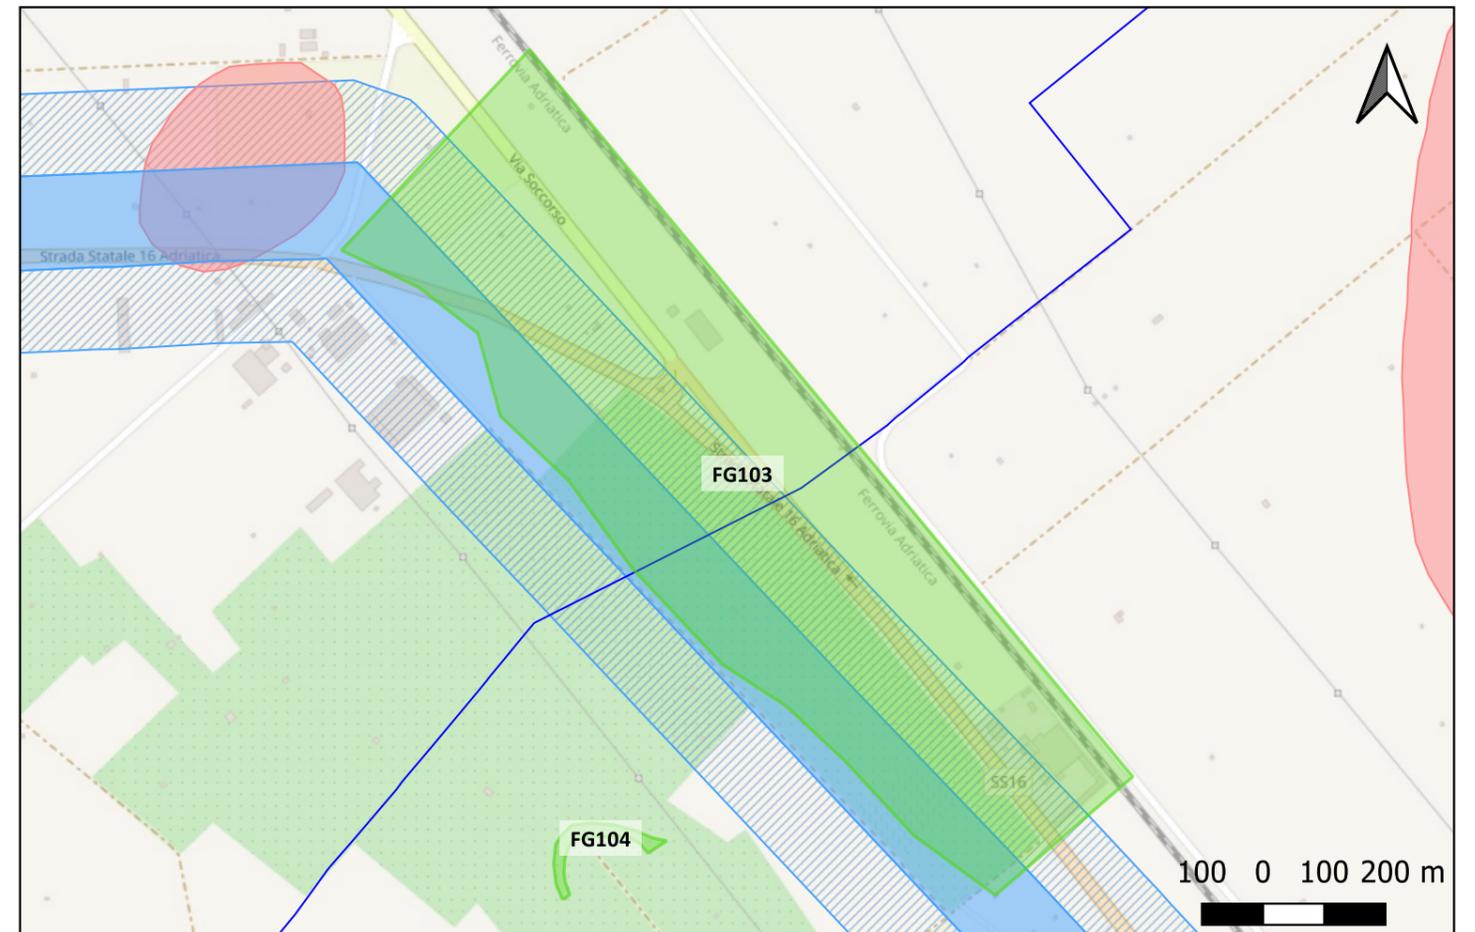
Definizione e cronologia: anomalia rilevata sul terreno, {}, {non determinabile},

Distanza dall'opera in progetto: circa metri 0-10

Potenziale: potenziale basso

Rischio relativo: rischio basso

area delimitata da viabilità e confini, tratturo

Letture aereo e ortofotografica (20/11/2022)

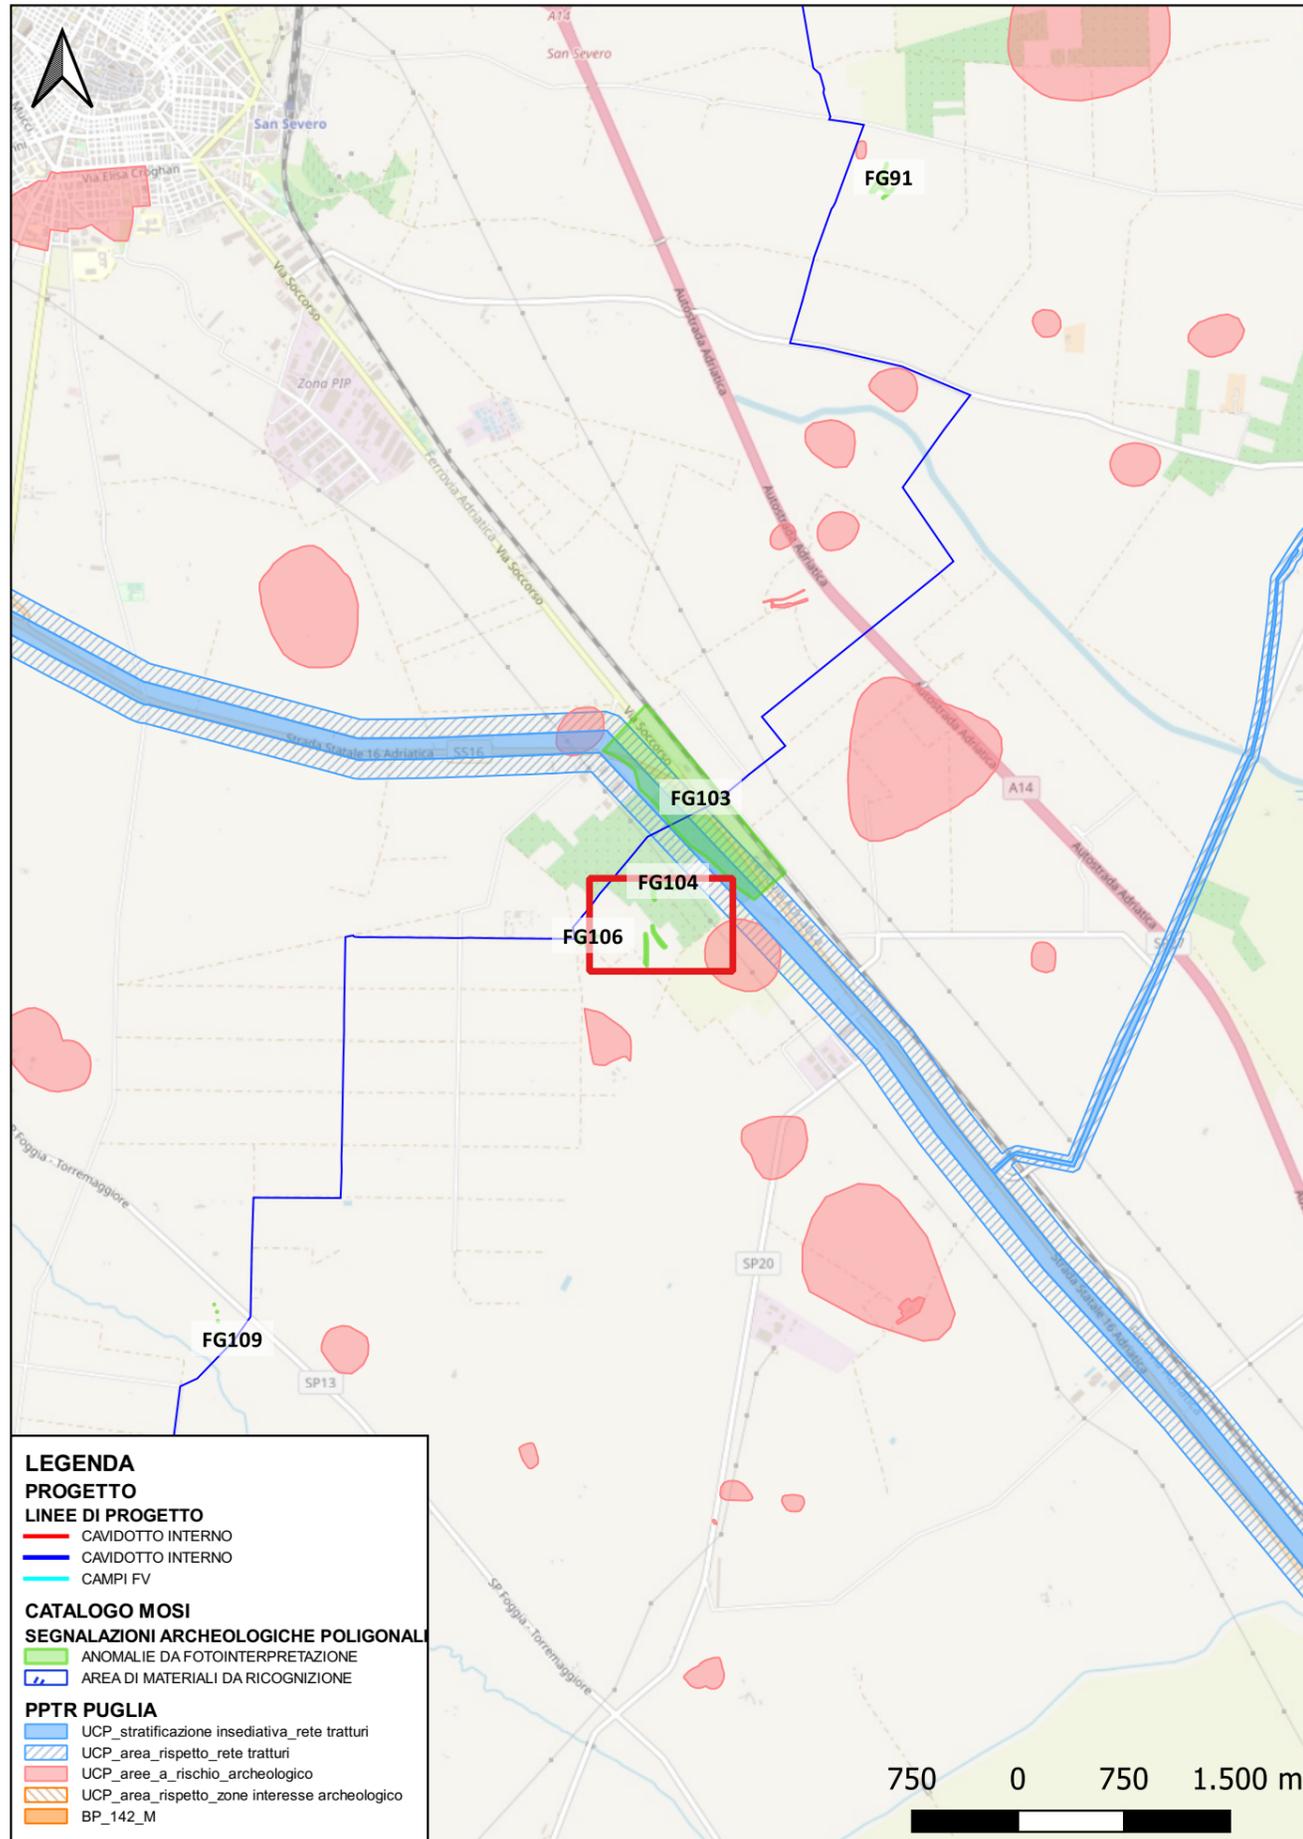
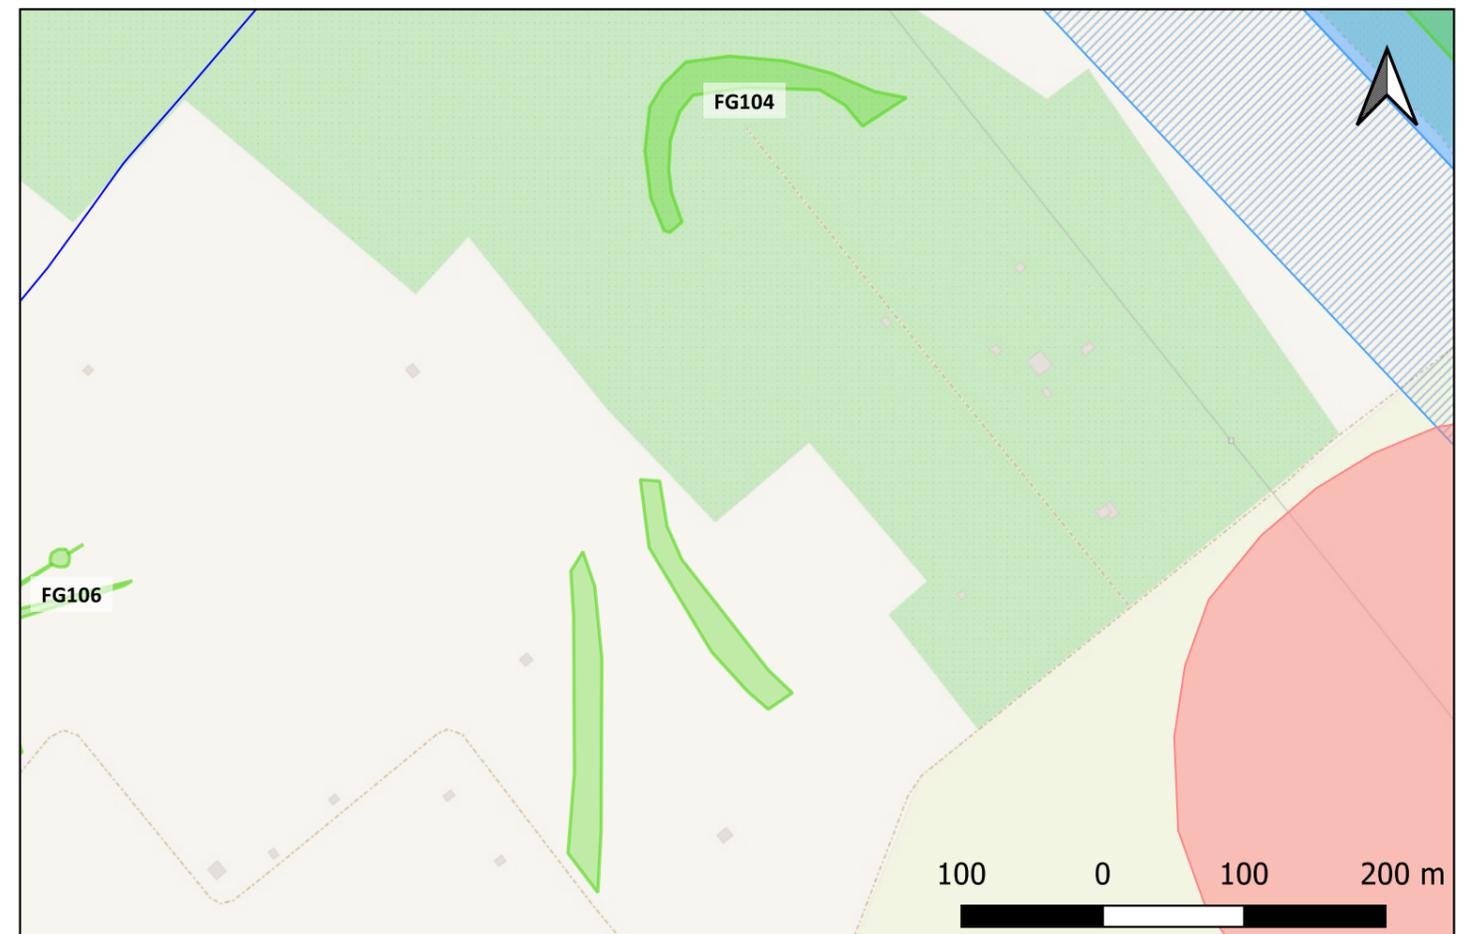
Sito 0000_104 - FG104 (SABAP-FG_2022_00042-NST_0000_104)

Definizione e cronologia: anomalia rilevata sul terreno, {}, {non determinabile},

Distanza dall'opera in progetto: circa metri 200-500

Potenziale: potenziale basso

Rischio relativo: rischio basso

tre aree con andamento curvilineo, fossato

Letture aereo e ortofotografica (20/11/2022)

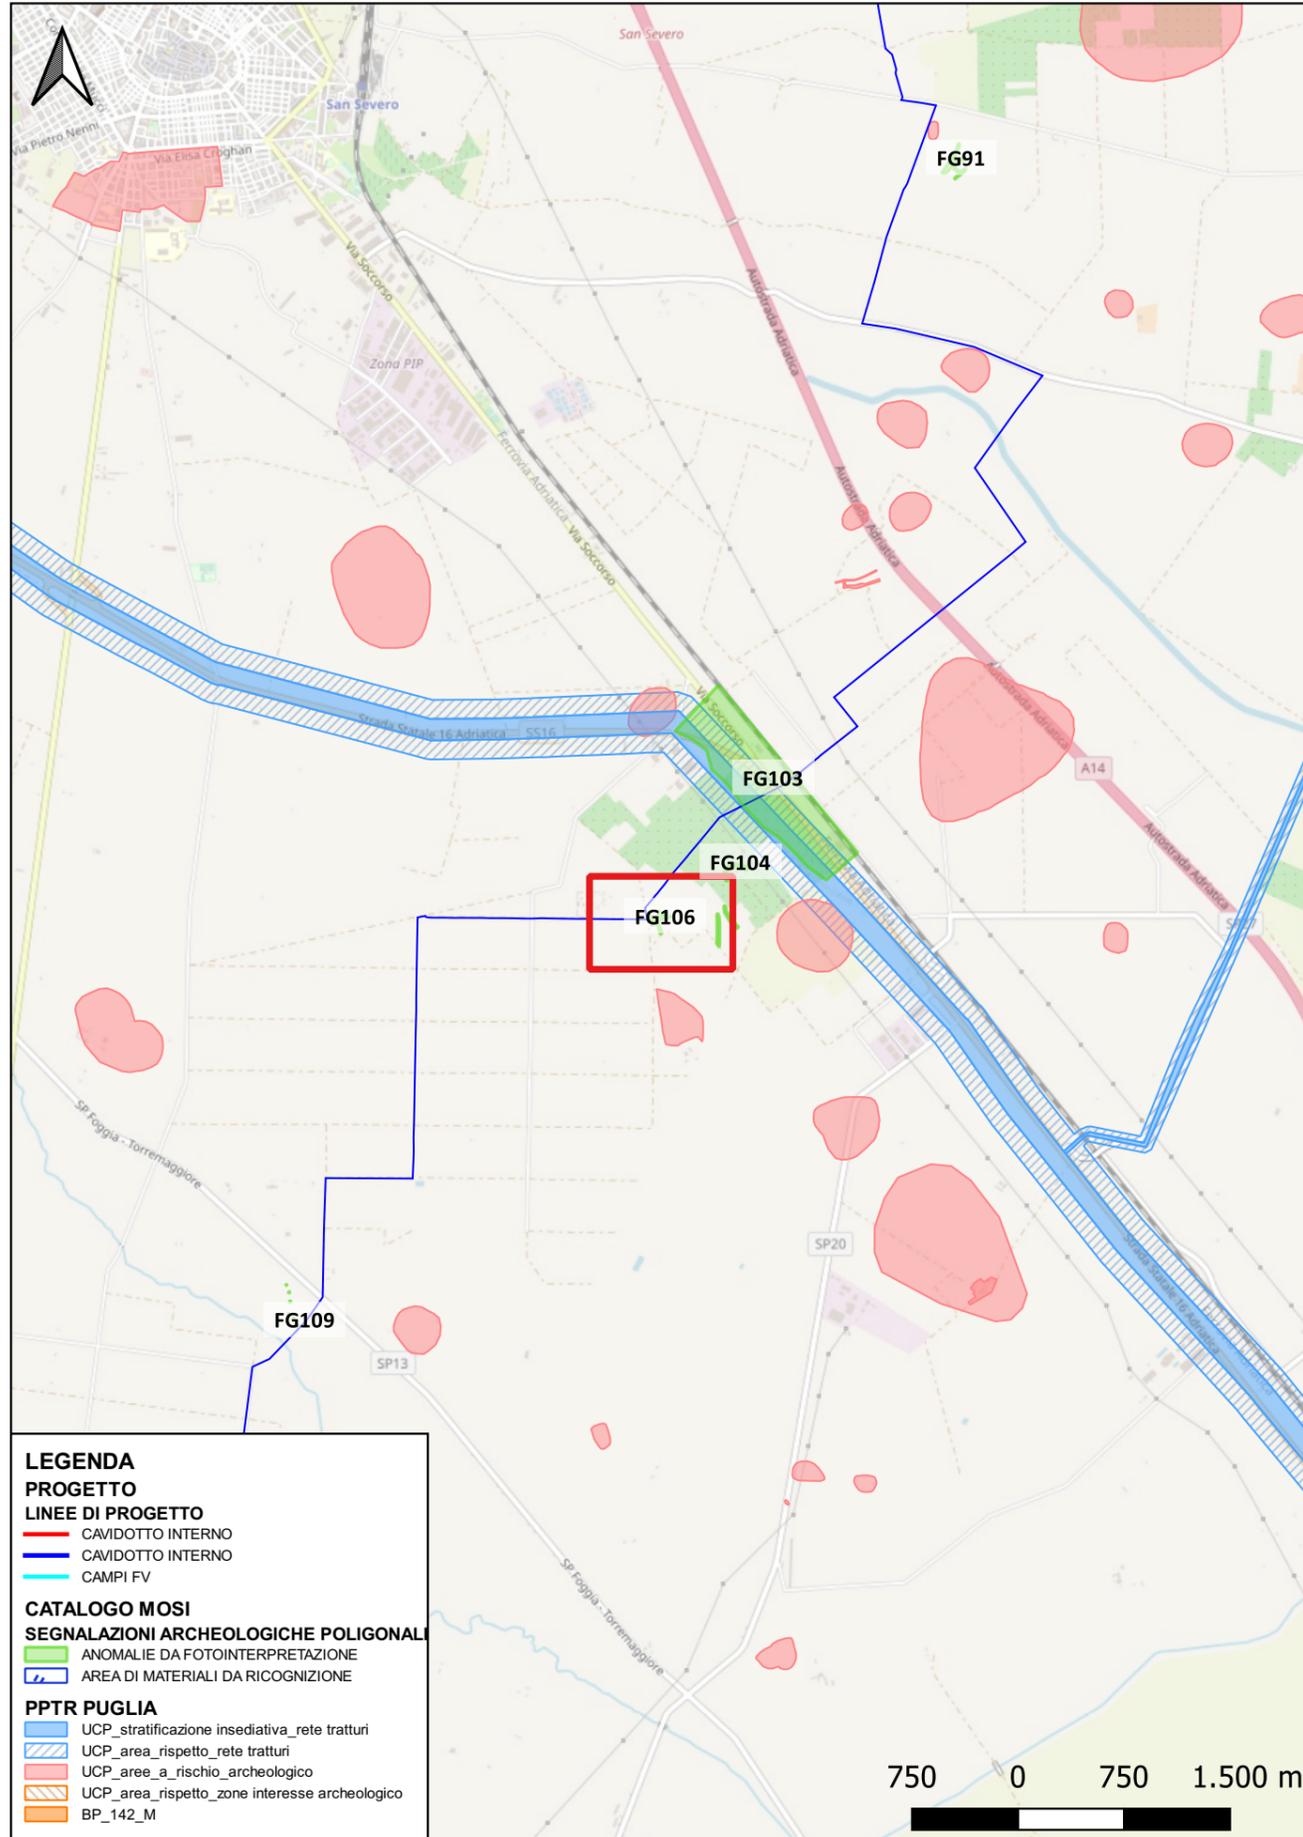
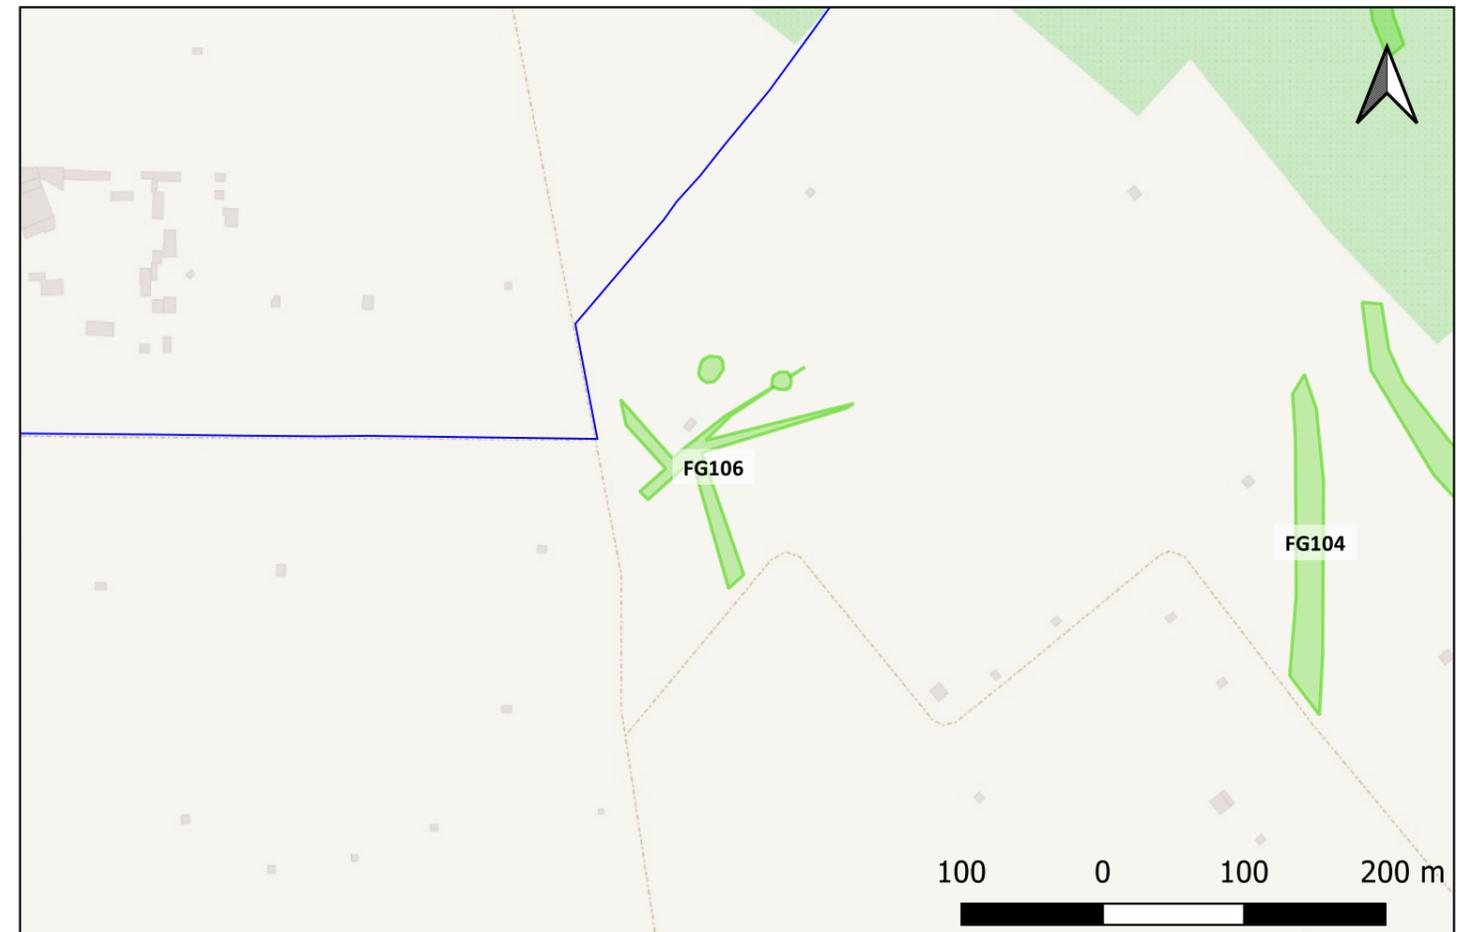
Sito 0000_106 - FG106 (SABAP-FG_2022_00042-NST_0000_106)

Definizione e cronologia: anomalia rilevata sul terreno, {}. {non determinabile},

Distanza dall'opera in progetto: circa metri 10-20

Potenziale: potenziale medio

Rischio relativo: rischio medio

Traccia di umidità di forma irregolare e circolare; viabilità, fossati (?)

Lettura aereo e ortofotografica (20/11/2022)

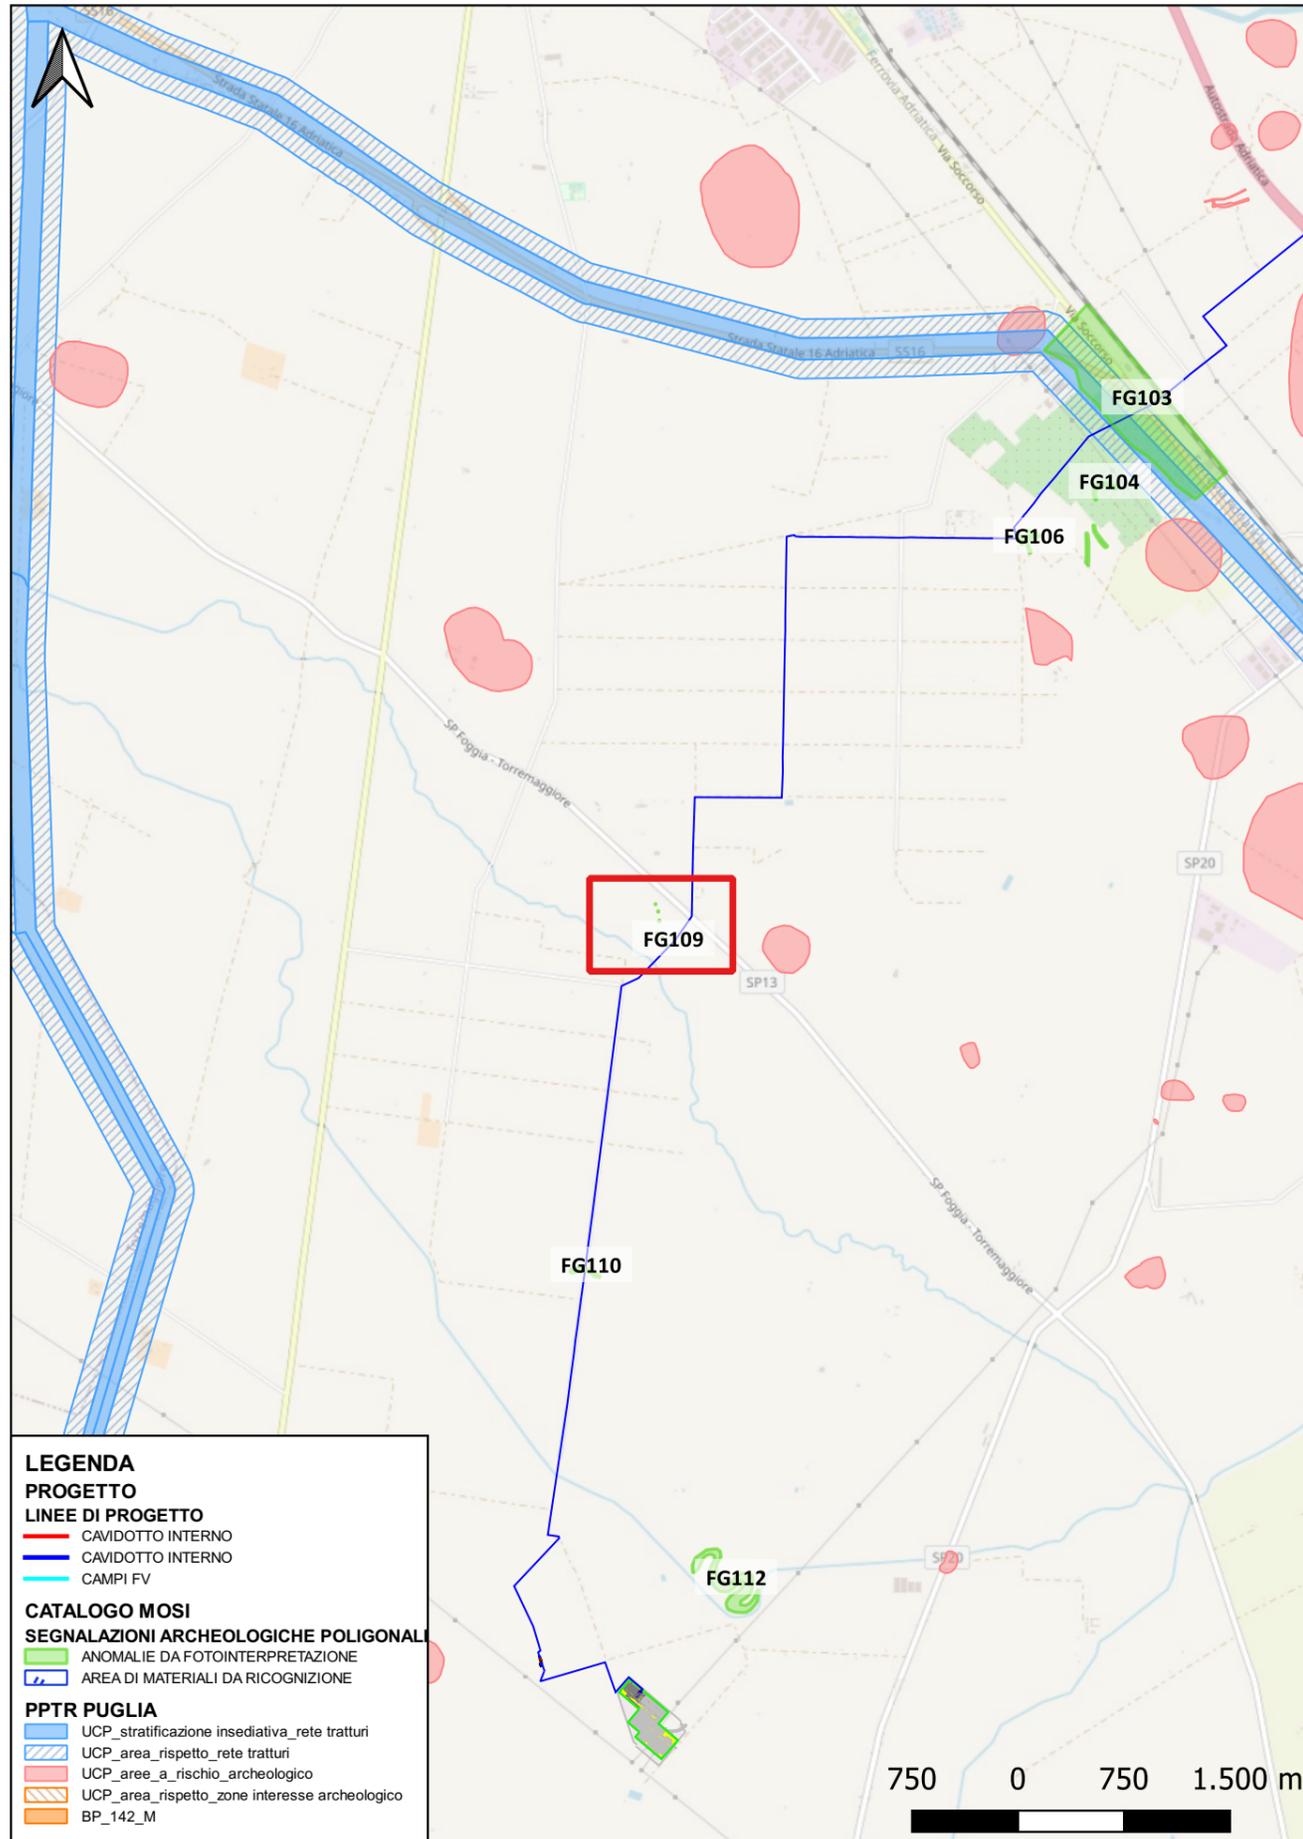
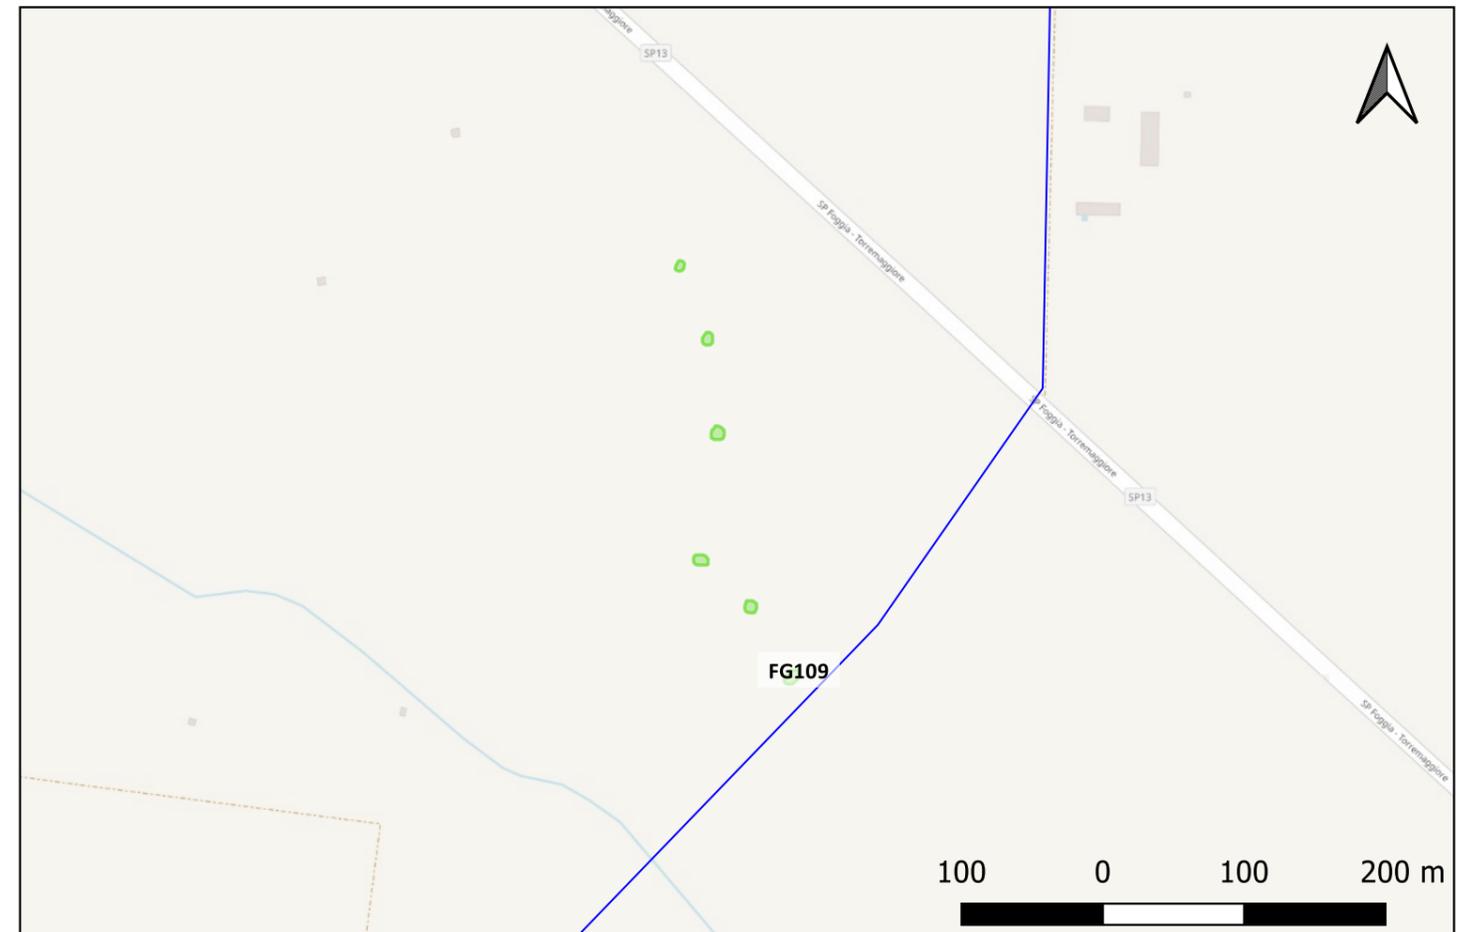
Sito 0000_109 - FG109 (SABAP-FG_2022_00042-NST_0000_109)

Definizione e cronologia: anomalia rilevata sul terreno, {} (non determinabile),

Distanza dall'opera in progetto: circa metri 10-20

Potenziale: potenziale medio

Rischio relativo: rischio medio

Allineamento di aree circolari, fossati

Letture aereo e ortofotografica (20/11/2022)

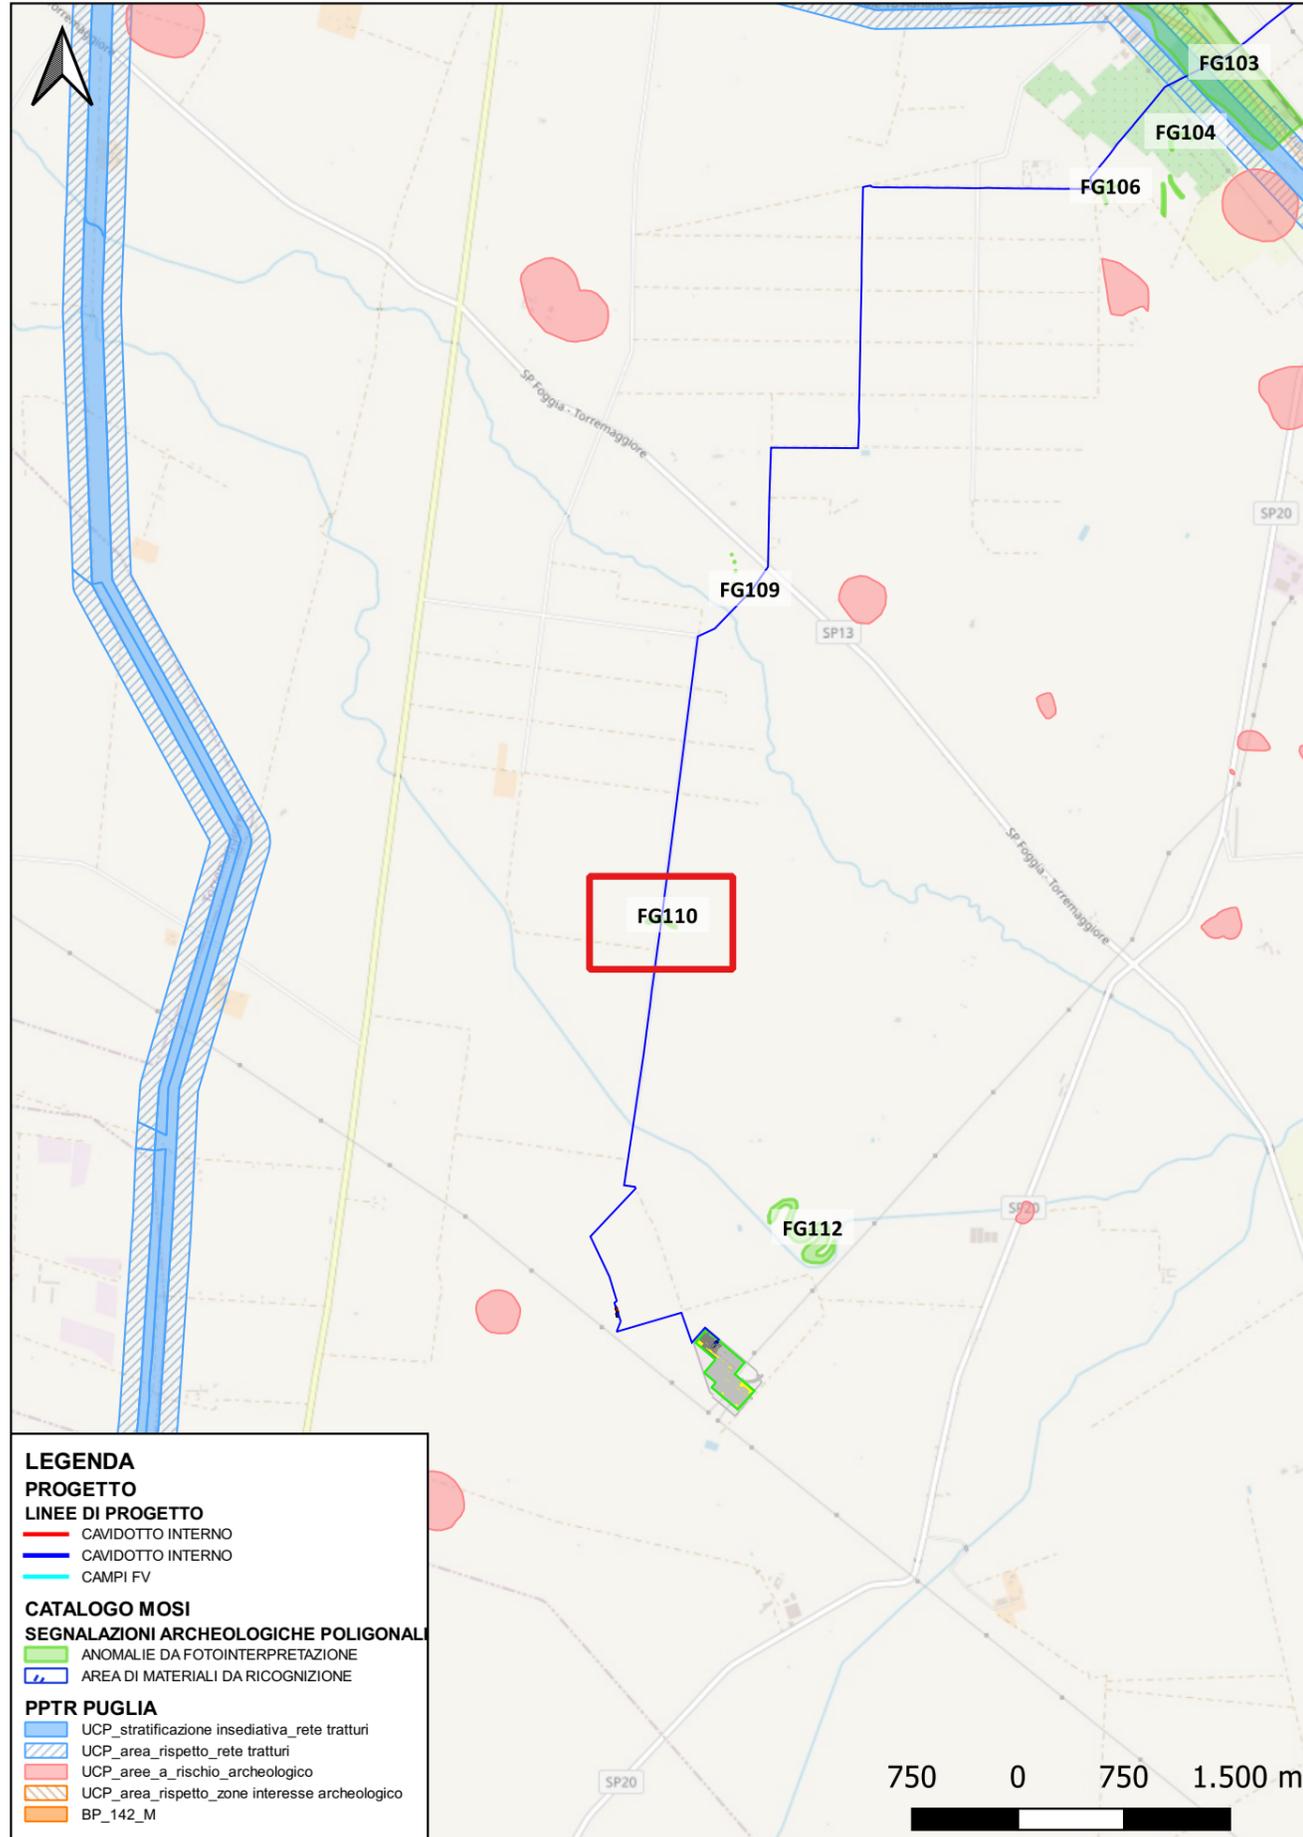
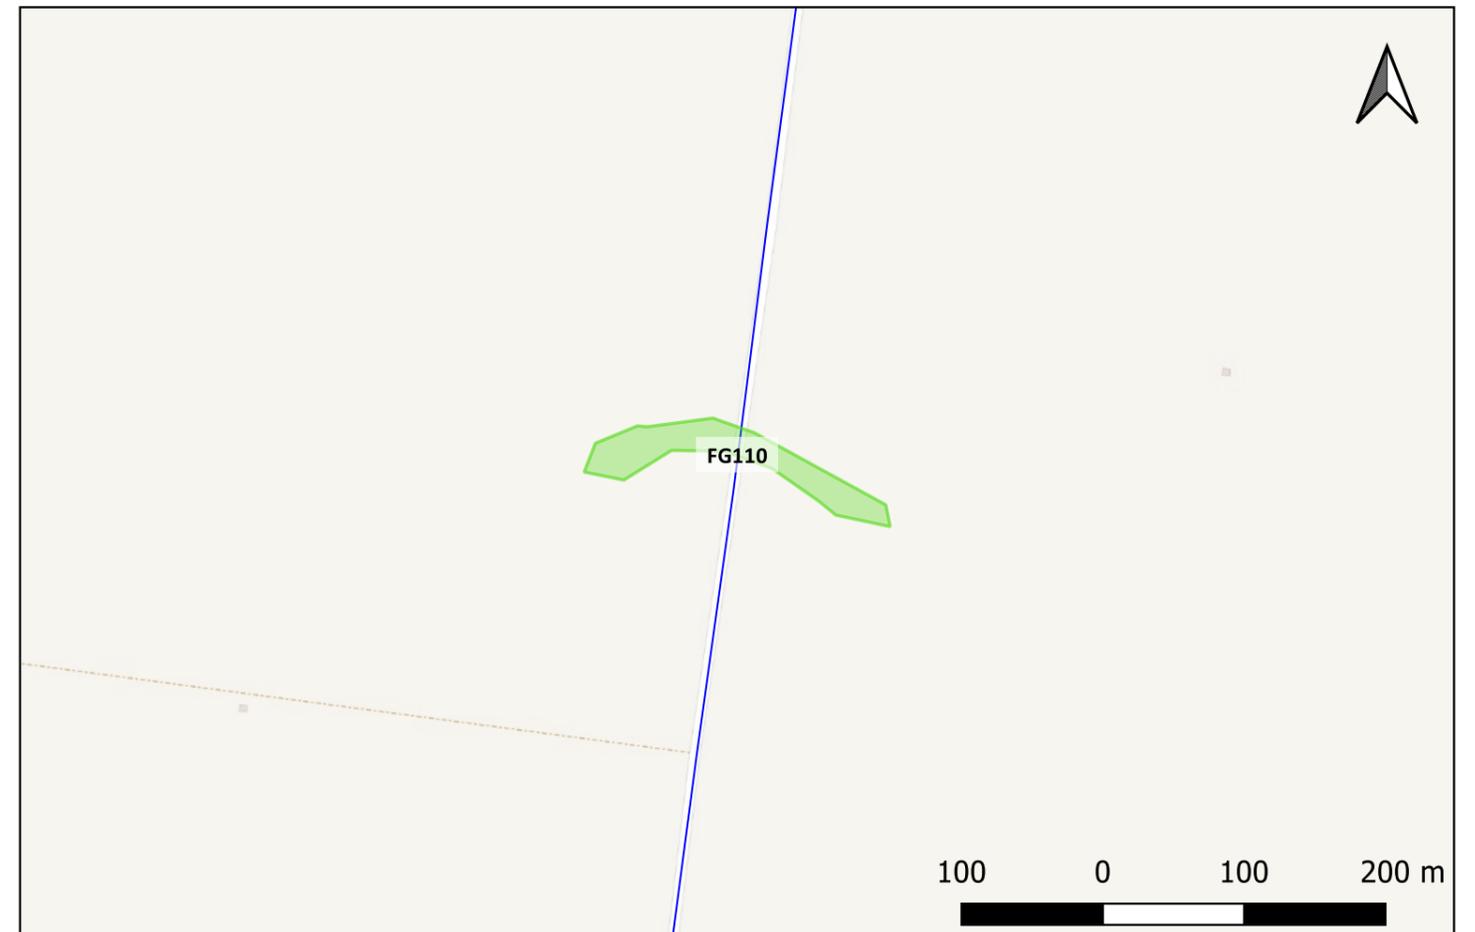
Sito 0000_110 - FG110 (SABAP-FG_2022_00042-NST_0000_110)

Definizione e cronologia: anomalia rilevata sul terreno, {}. {non determinabile},

Distanza dall'opera in progetto: circa metri 0-10

Potenziale: potenziale medio

Rischio relativo: rischio medio

Area con andamento semicircolare, fossato

Letture aereo e ortofotografica (20/11/2022)
