<p>Opera</p> <p>Progetto definitivo per la realizzazione di un impianto Agri-Fotovoltaico denominato "Apricena Agricolo" da realizzarsi su aree agricole ricadenti nella "Solar Belt" delle aree a destinazione industriale, artigianale e commerciale e cave nelle località "Podere Camilli - San Giovanni - Corrado", nel territorio comunale di Apricena (FG) per una potenza complessiva di 88,529 MWp ed immissione di 70,4 MW, nonchè delle opere connesse ed infrastrutture indispensabili alla costruzione ed all'esercizio dell'impianto nei comuni di Apricena (FG) e San Severo (FG).</p>			
AUTORITA' PROCEDENTE V.I.A. :

<p>REGIONE PUGLIA</p>
<p>Oggetto</p> <p>Nome Elaborato: 8526816_CATALOGO MOSI_Poligonale1</p>			
<p>Descrizione Elaborato: CATALOGO MOSI_Poligonale1</p>			
<p>00</p> <p>Gennaio 2023</p> <p>Progetto definitivo</p>	<p>Dott. M.G. Liseno</p> <p>Ing. A. Mezzina</p> <p>AM ENERGY 2 S.R.L.</p>

Sito 0000_103 - FG103 (SABAP-FG_2022_00042-NST_0000_103)

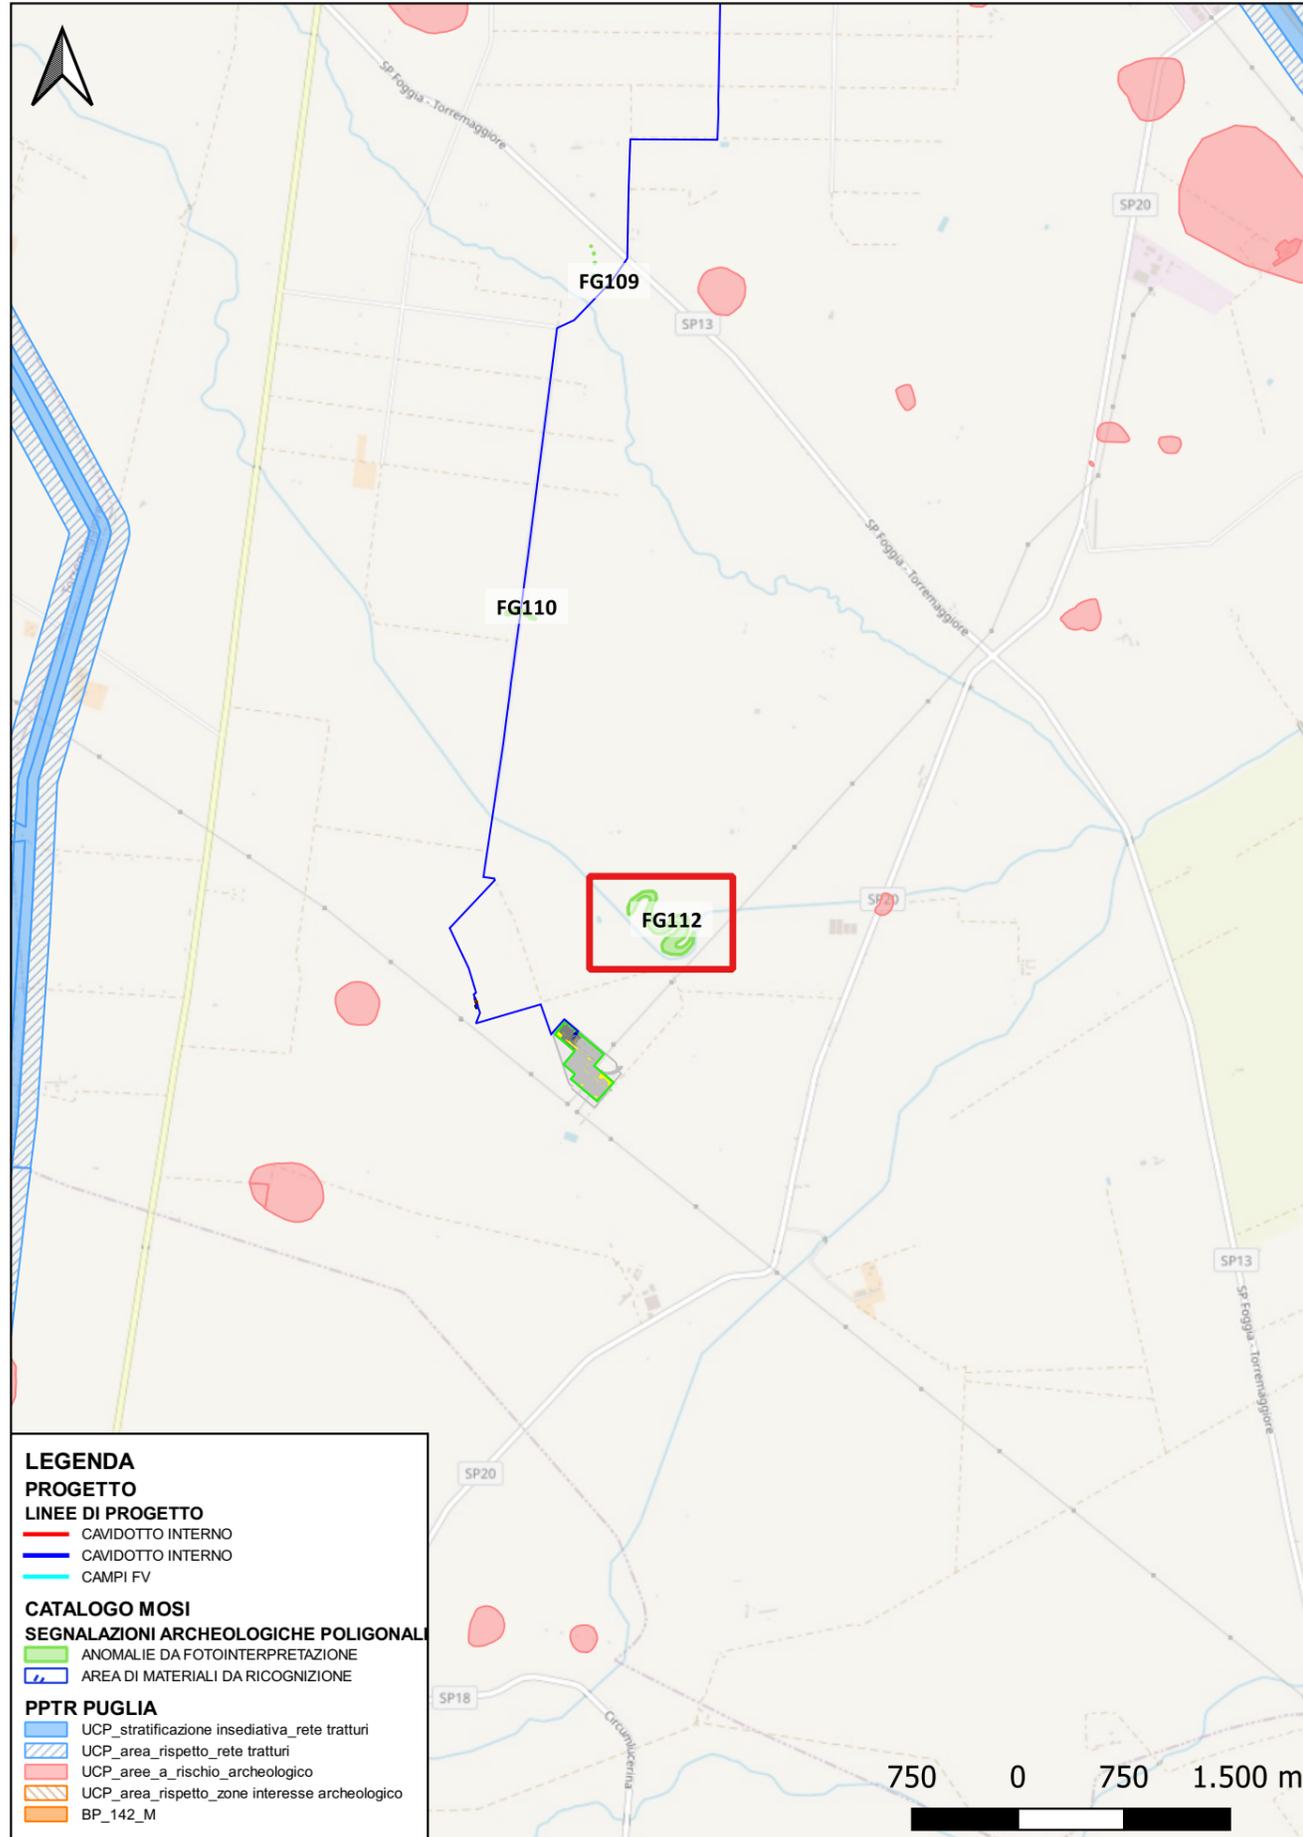
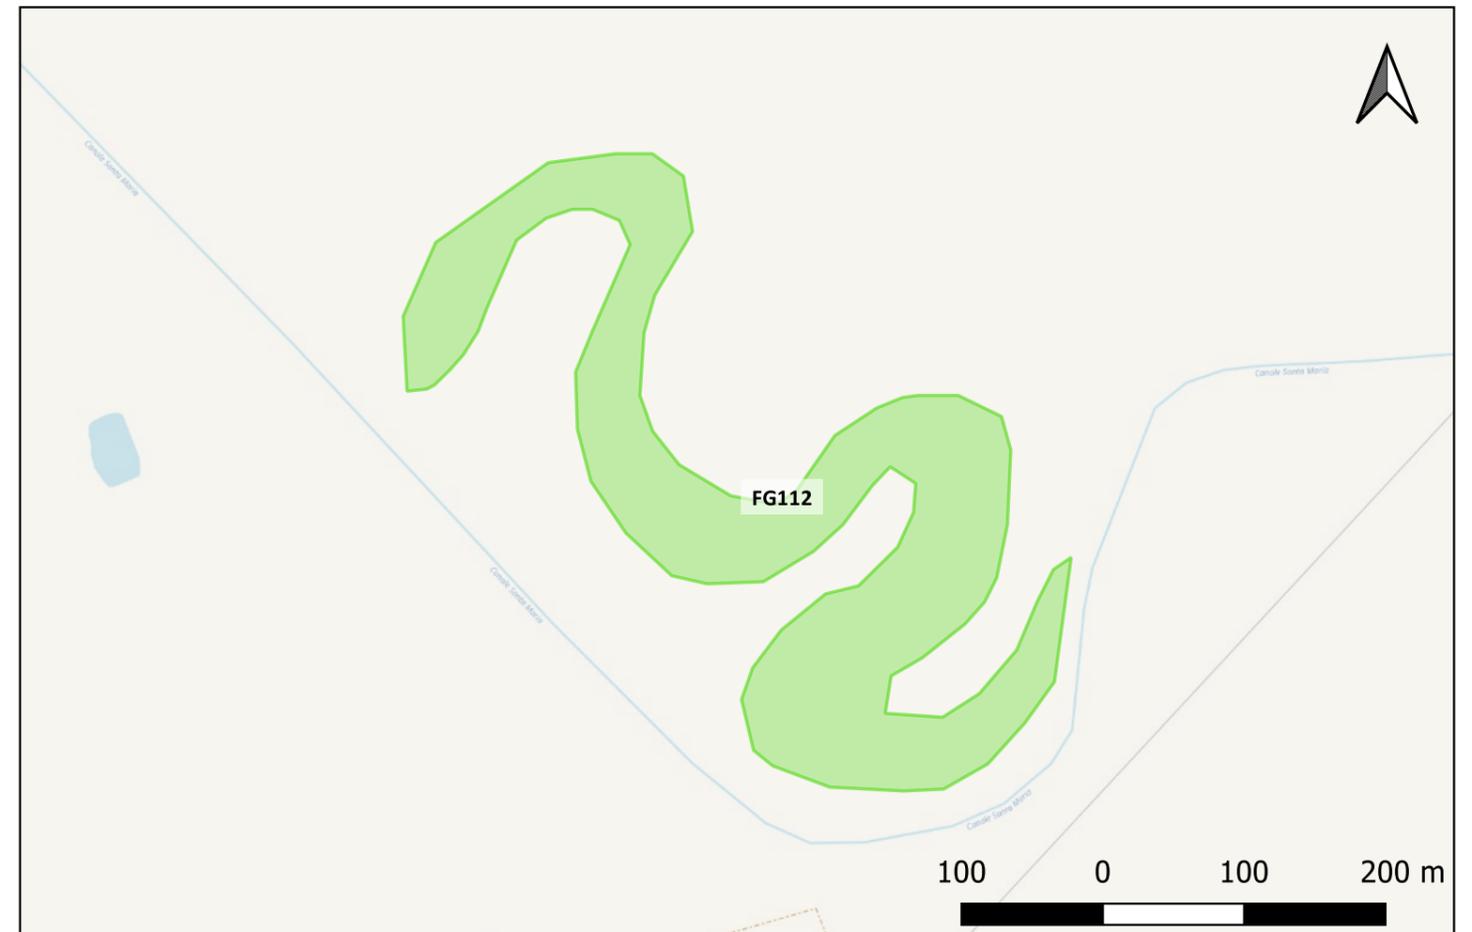
Sito 0000_112 - FG112 (SABAP-FG_2022_00042-NST_0000_112)

Definizione e cronologia: anomalia rilevata sul terreno, {}, {non determinabile},

Distanza dall'opera in progetto: circa metri >1000

Potenziale: potenziale nullo

Rischio relativo: rischio nullo

area con andamento sinusoidale, paleoalveo

Lettura aereo e ortofotografica (20/11/2022)

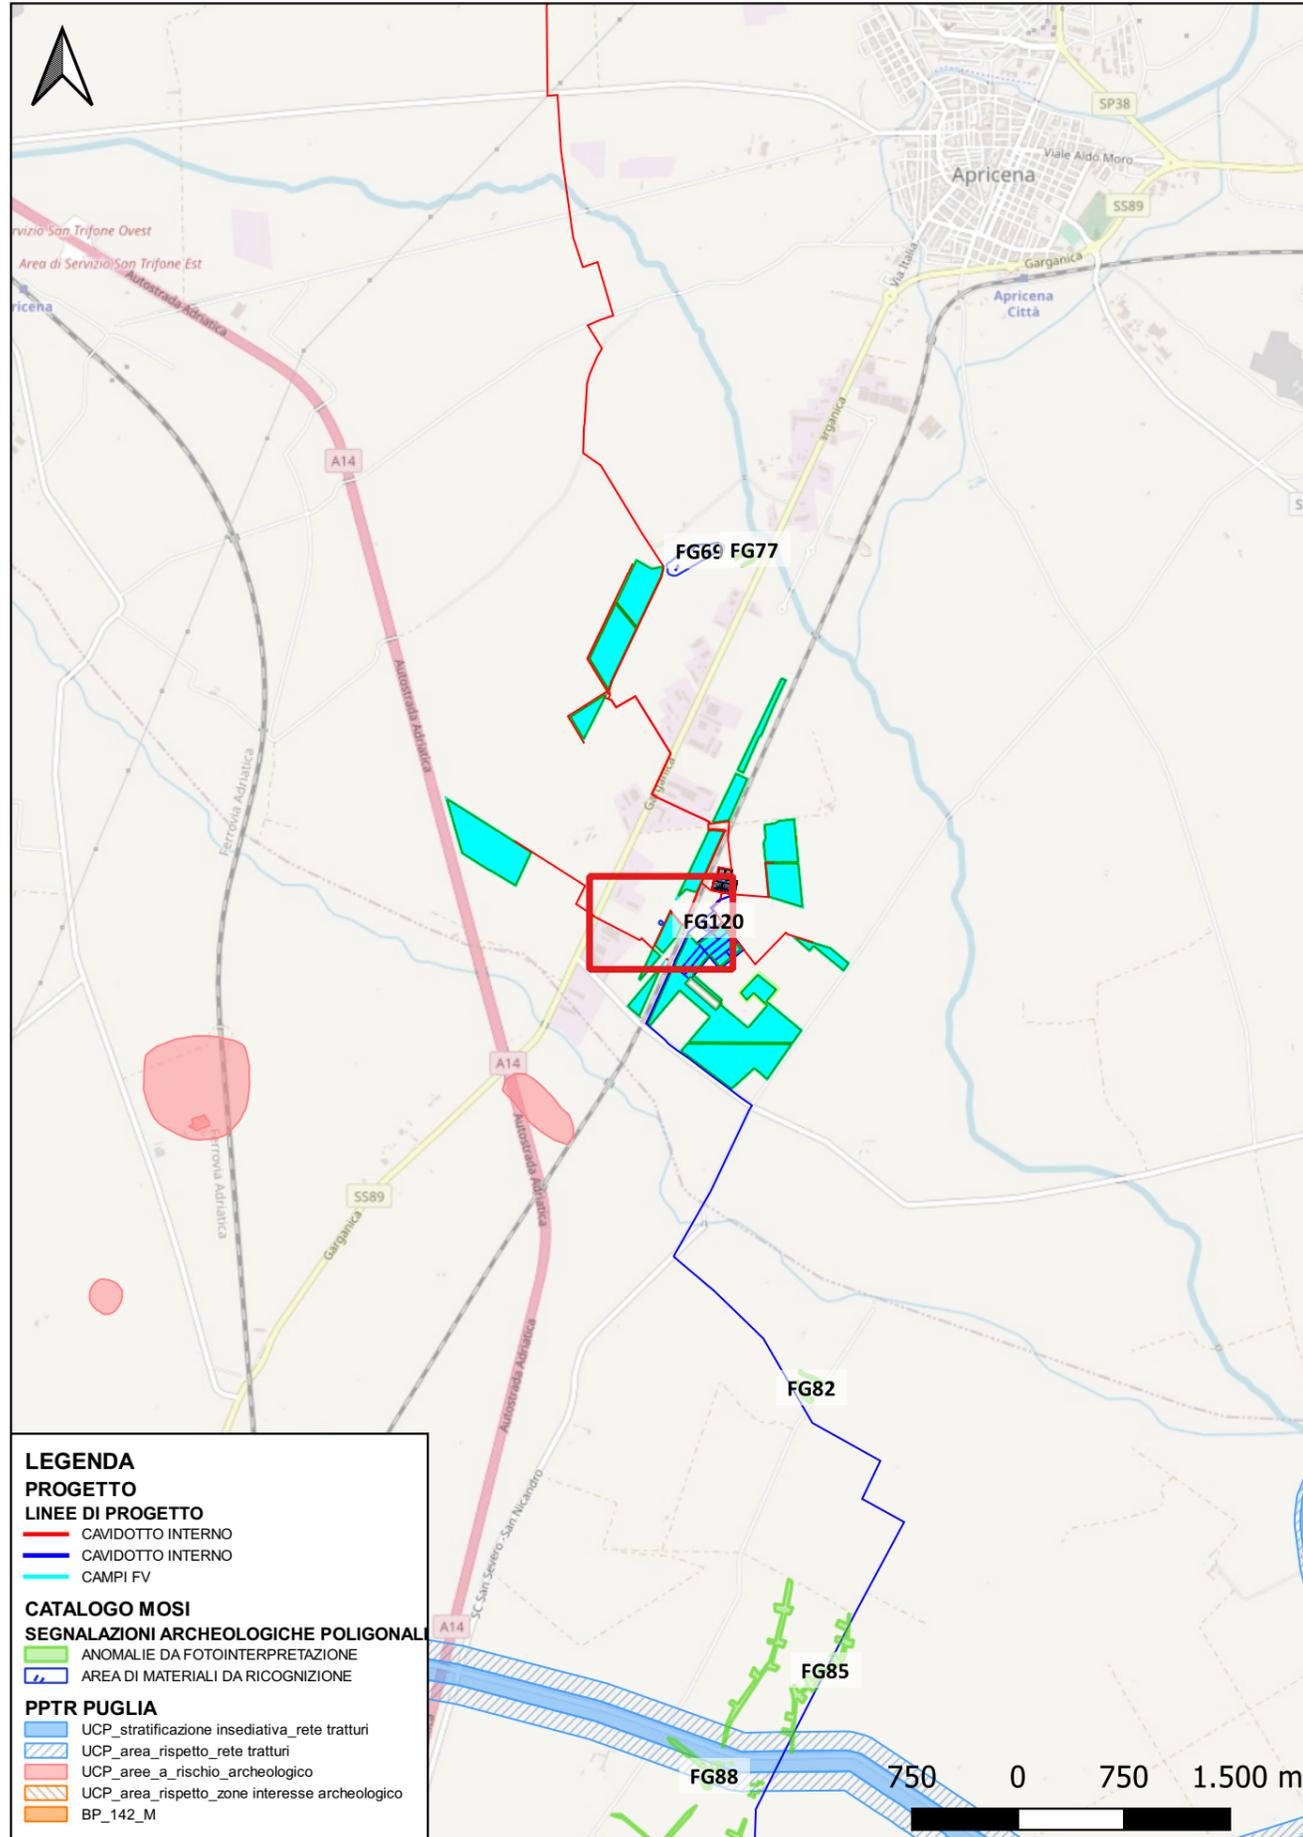
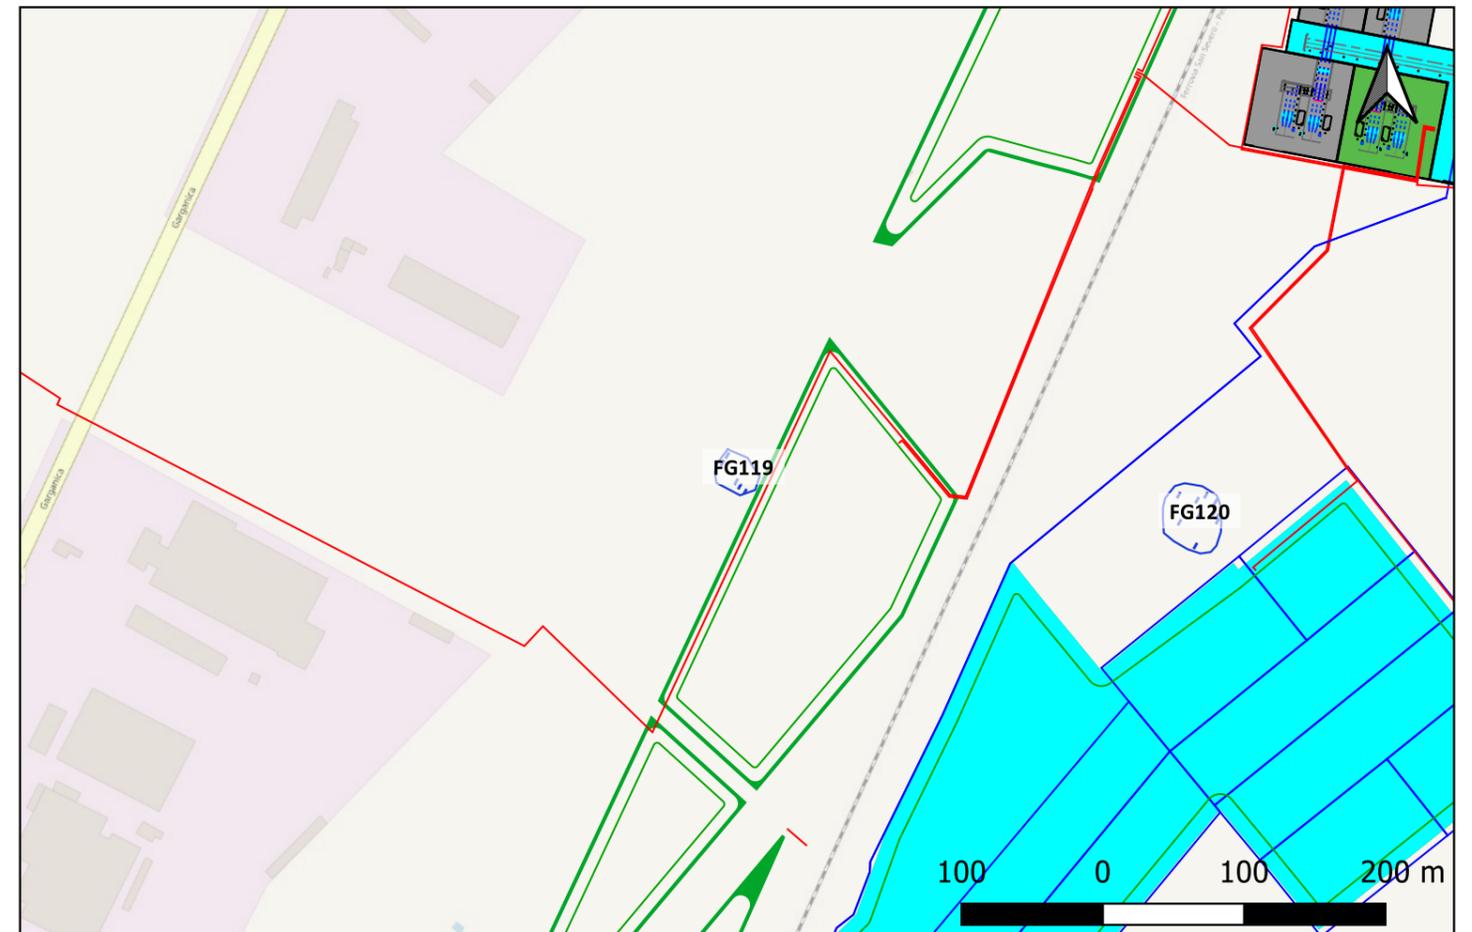
Sito 0000_119 - FG119 (SABAP-FG_2022_00042-NST_0000_119)

Definizione e cronologia: area di materiale mobile, {area di materiale eterogeneo, industria litica}. {Neolitico, Età dei Metalli},

Distanza dall'opera in progetto: circa metri 10-20

Potenziale: potenziale medio

Rischio relativo: rischio alto

Area di dispersione (UT 1) a media densità di 5-6 fr. per mq, di piccole dimensioni (circa 20x15 m), costituita da frammenti di concotto e di impasto. Si segnala il rinvenimento di un nucleo di selce a metà e di parte di una lama di selce rinvenuta al limite N dell'areale di dispersione. Si tratta di un possibile insediamento di età preistorica/protostorica.

Ricognizione di superficie (03/2023)

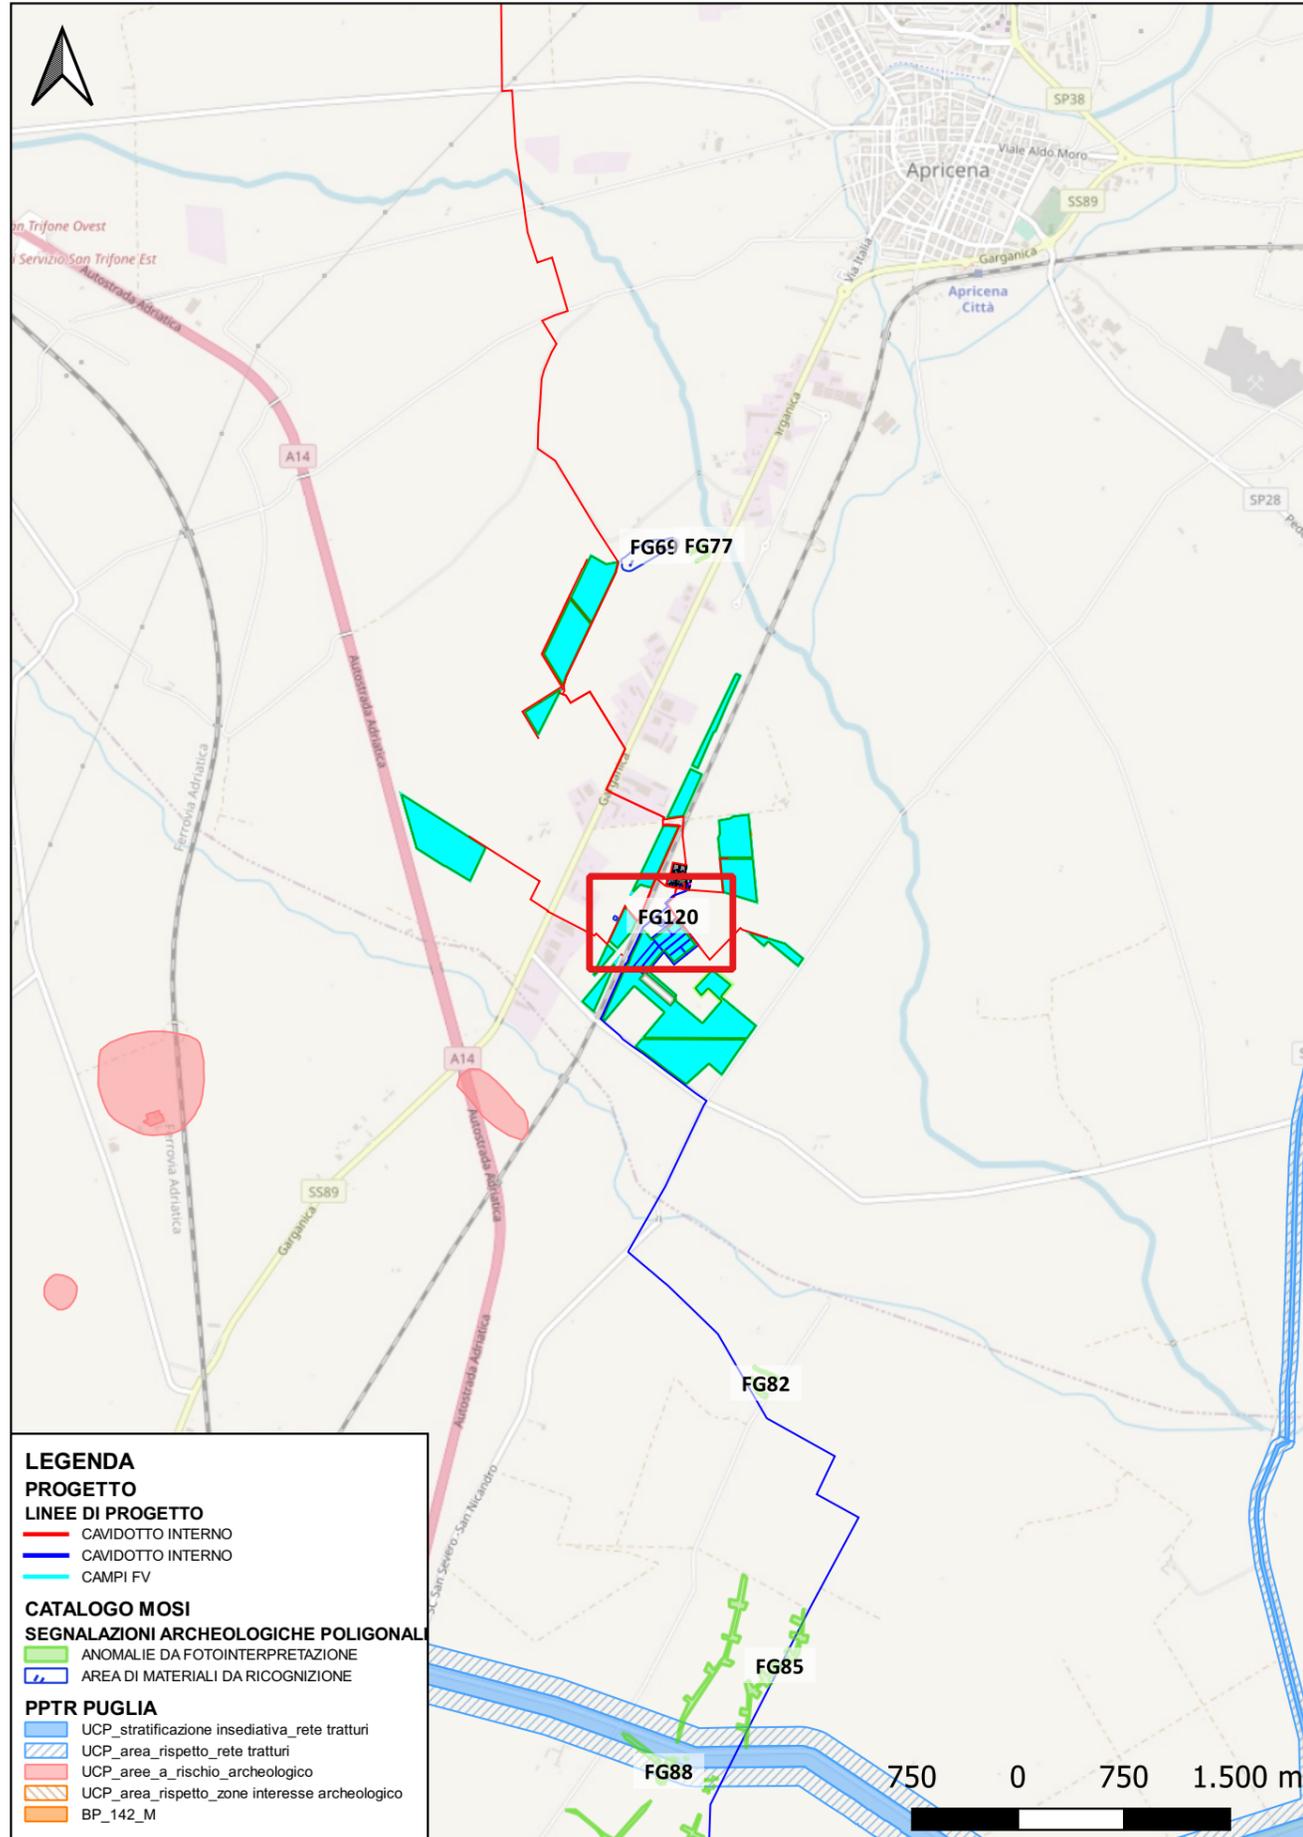
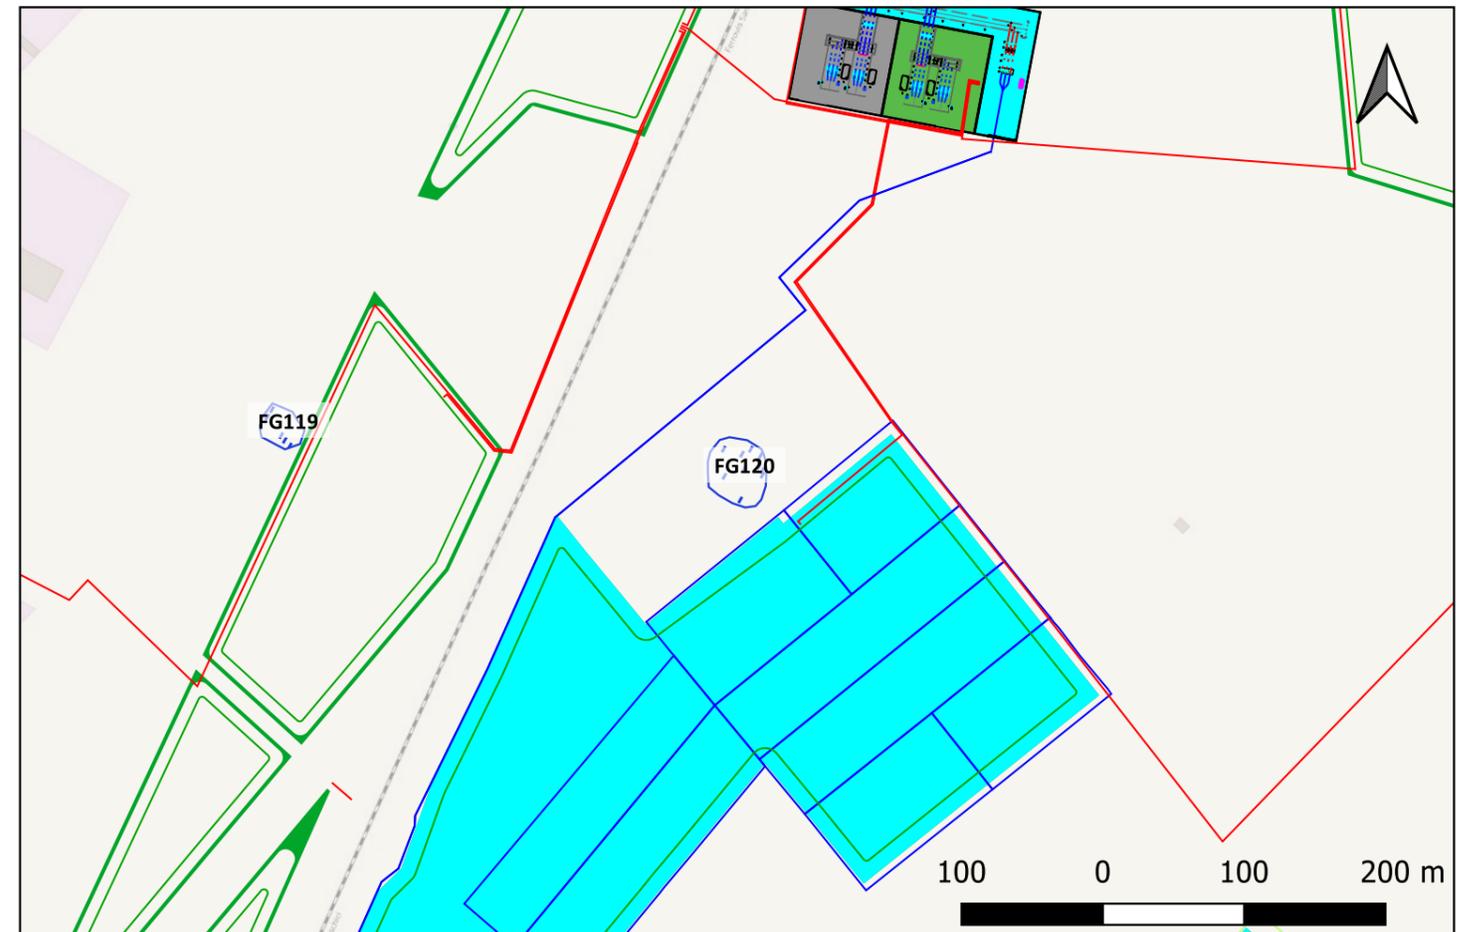
Sito 0000_120 - FG120 (SABAP-FG_2022_00042-NST_0000_120)

Definizione e cronologia: area di materiale mobile, {area di materiale eterogeneo}. {Età Medievale, Prima età moderna, Età Moderna},

Distanza dall'opera in progetto: circa metri 20-50

Potenziale: potenziale medio

Rischio relativo: rischio medio

Area di dispersione (UT 2) costituita da frammenti di ceramica invetriata (vetrina opaca verde, marrone e bianca), laterizi, grossi elementi litici, forse usati come materiale da costruzione, 1 elemento in ferro. I frammenti sono diffusi a media densità (5-6 frr per mq), in un'area di circa 50x50 m. Si tratta probabilmente di una piccola struttura rurale di età medievale o post-medievale

Ricognizione di superficie (03/2023)

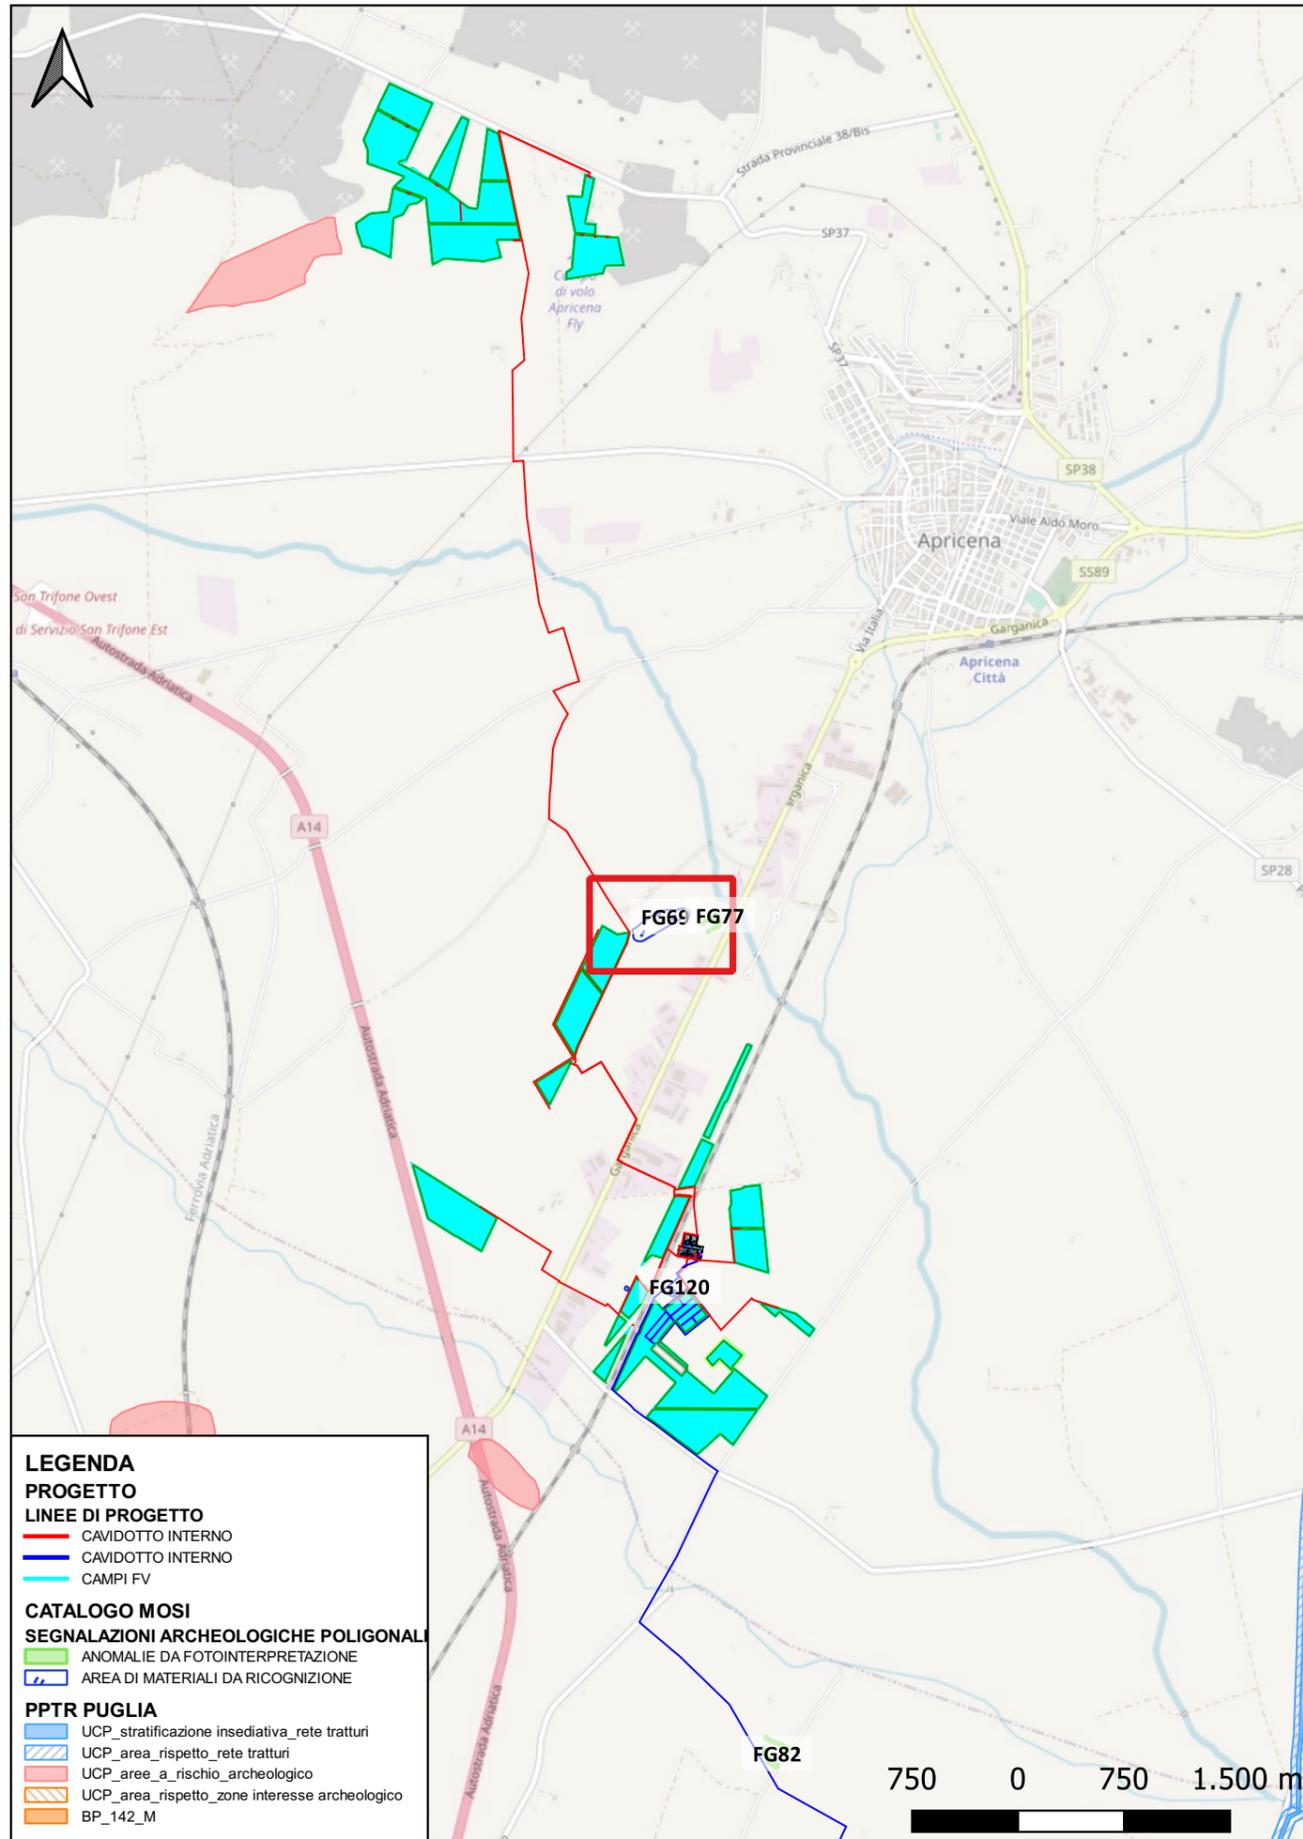
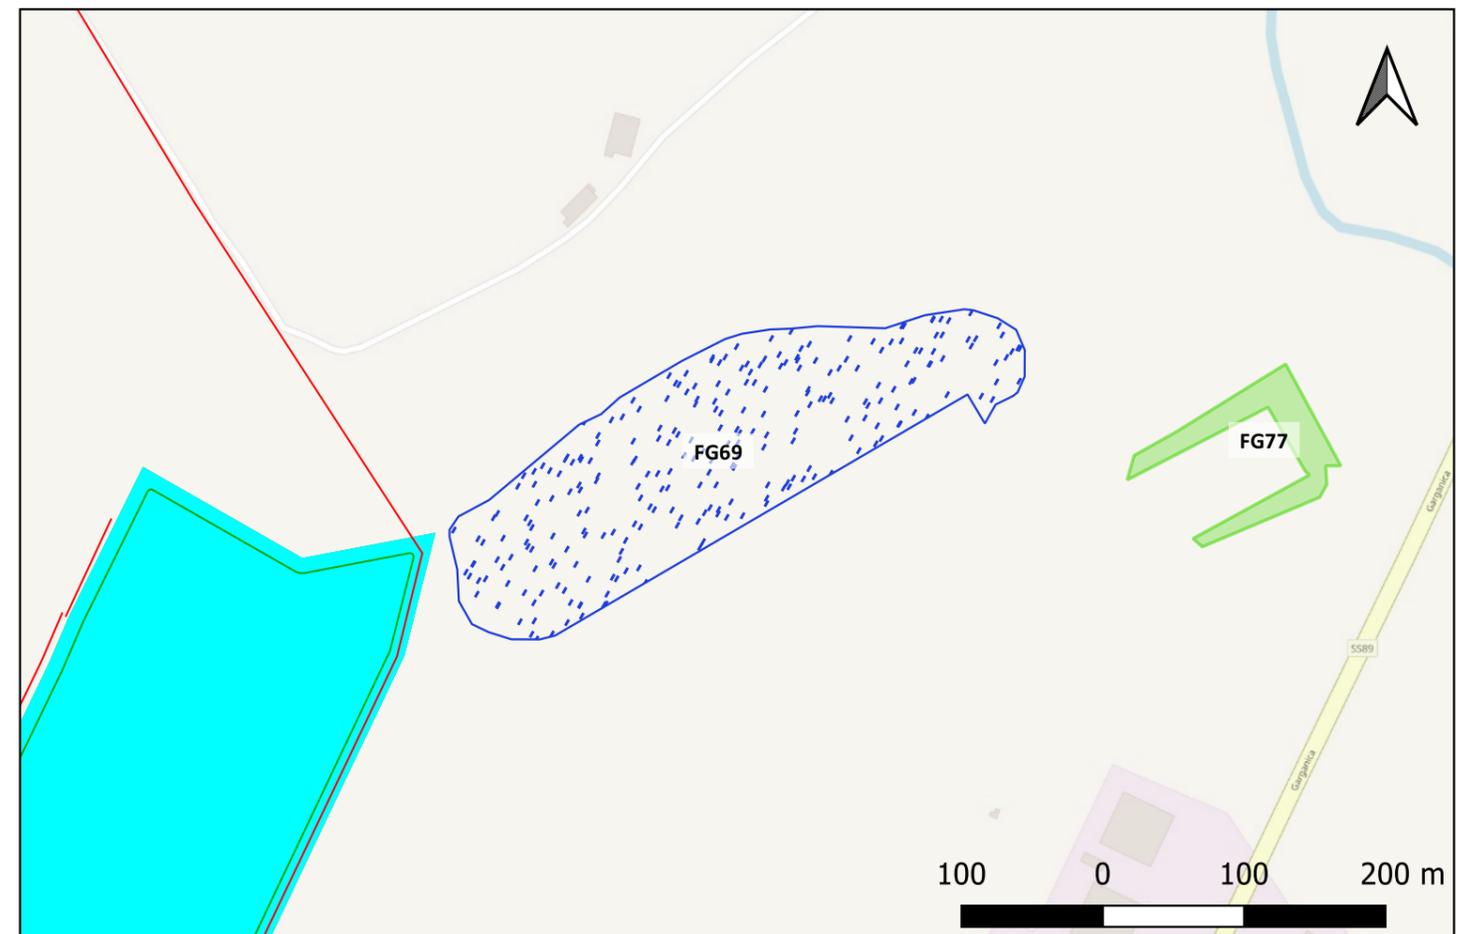
Sito 0000_69 - FG69 (SABAP-FG_2022_00042-NST_0000_69)

Definizione e cronologia: area di materiale mobile, {area di frammenti fittili}. {Età Bassomedievale},

Distanza dall'opera in progetto: circa metri 0-10

Potenziale: potenziale alto

Rischio relativo: rischio medio

L'UT si riconosce all'interno di un terreno arato che presenta una visibilità ottimale. L'UT si presenta di forma molto allungata per la dispersione determinata dalle lavorazioni agricole, ma il nucleo è molto ridotto rispetto alla dispersione. Il nucleo è costituito da frammenti di laterizi e ceramica – acroma, ingobbio, invetriata – distribuiti in modo organico all'interno del nucleo con superfici non troppo abrase e frammenti di dimensioni medio – piccole. Il limite S dell'UT è costituito dall'UR 10, coltivata ad ortaggi. Sembra trattarsi di un nucleo di epoca bassomedievale, forse un casale.

Ricognizione di superficie (29-10/03,07,08,09,10-11/2022)

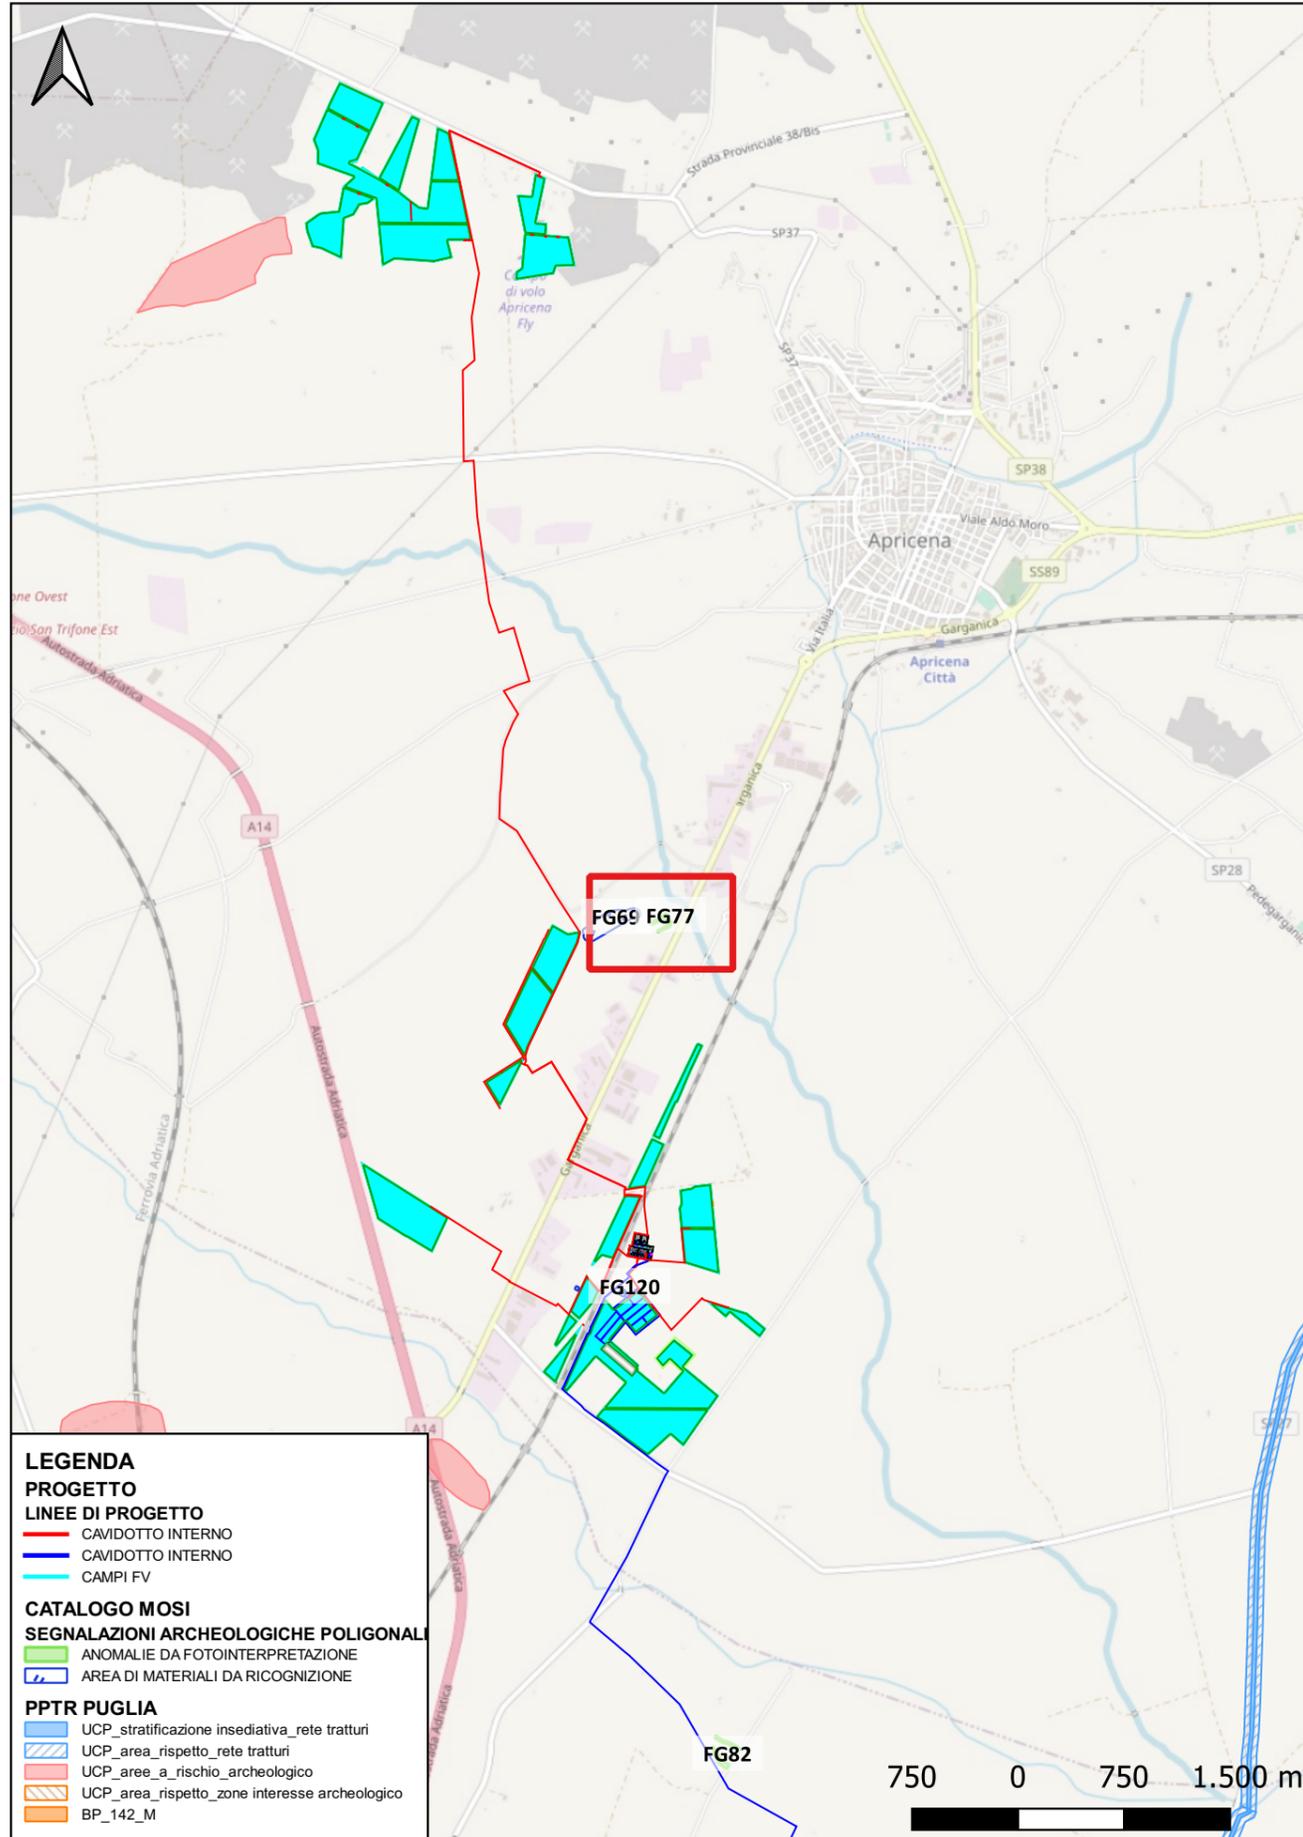
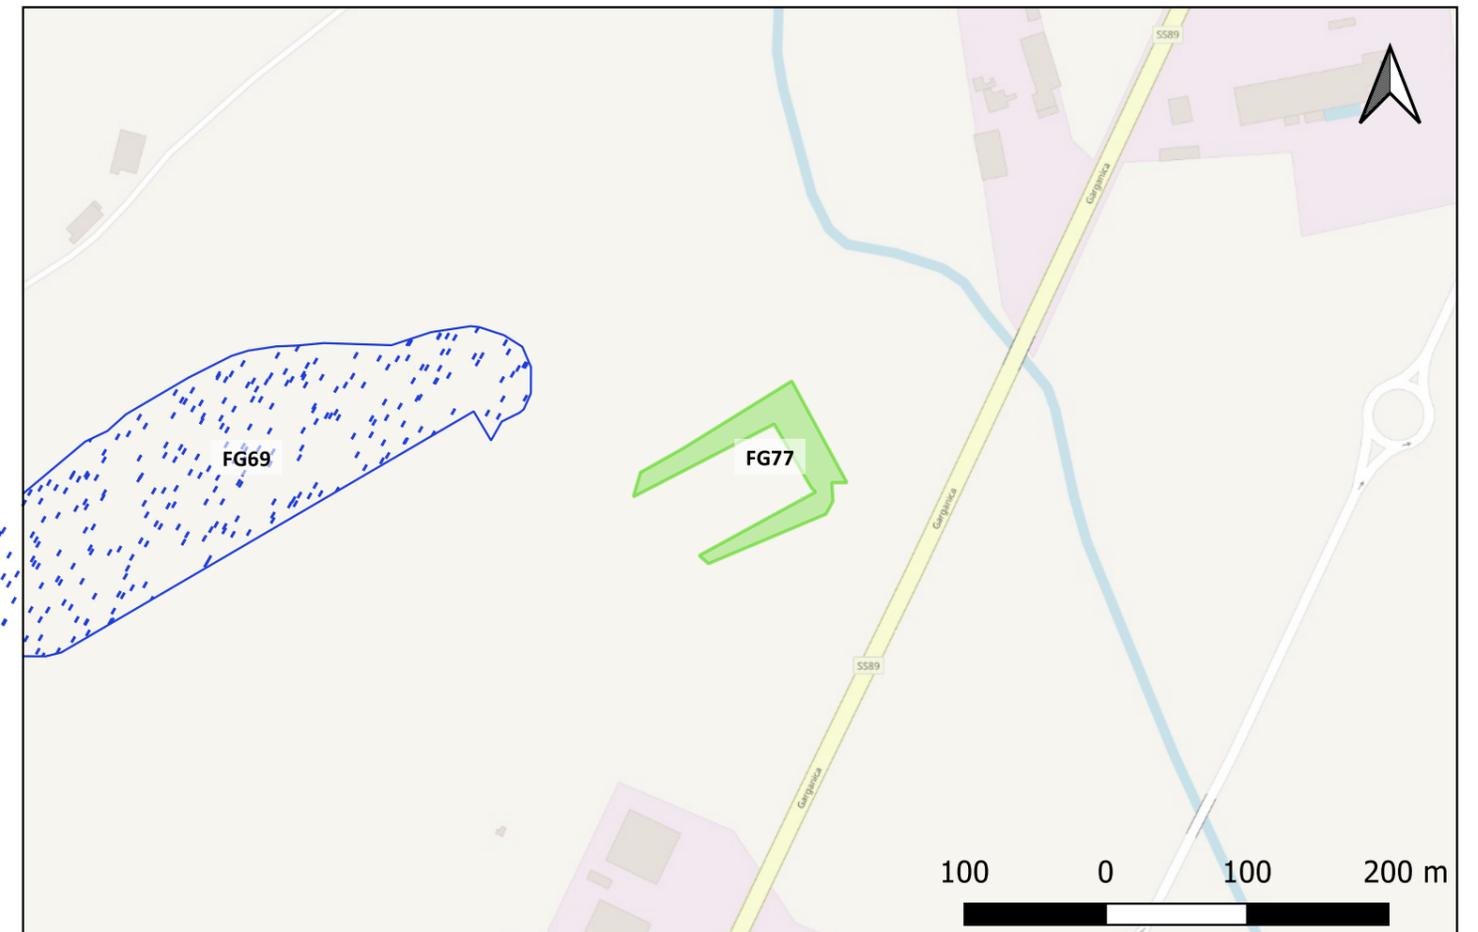
Sito 0000_77 - FG77 (SABAP-FG_2022_00042-NST_0000_77)

Definizione e cronologia: anomalia rilevata sul terreno, {}. {non determinabile},

Distanza dall'opera in progetto: circa metri 0-10

Potenziale: potenziale medio

Rischio relativo: rischio medio

Segmento rettilineo; limiti, viabilità

Lettura aereo e ortofotografica (20/11/2022)
