<p>Opera</p> <p>Progetto definitivo per la realizzazione di un impianto Agri-Fotovoltaico denominato "Apricena Agricolo" da realizzarsi su aree agricole ricadenti nella "Solar Belt" delle aree a destinazione industriale, artigianale e commerciale e cave nelle località "Podere Camilli - San Giovanni - Corrado", nel territorio comunale di Apricena (FG) per una potenza complessiva di 88,529 MWp ed immissione di 70,4 MW, nonchè delle opere connesse ed infrastrutture indispensabili alla costruzione ed all'esercizio dell'impianto nei comuni di Apricena (FG) e San Severo (FG).</p>			
AUTORITA' PROCEDENTE V.I.A. :

<p>REGIONE PUGLIA</p>
<p>Oggetto</p> <p>Nome Elaborato: 8526816_CATALOGO MOSI_Poligonale1</p>			
<p>Descrizione Elaborato: CATALOGO MOSI_Poligonale1</p>			
<p>00</p> <p>Gennaio 2023</p> <p>Progetto definitivo</p>	<p>Dott. M.G. Liseno</p> <p>Ing. A. Mezzina</p> <p>AM ENERGY 2 S.R.L.</p>

Sito 0000_103 - FG103 (SABAP-FG_2022_00042-NST_0000_103)

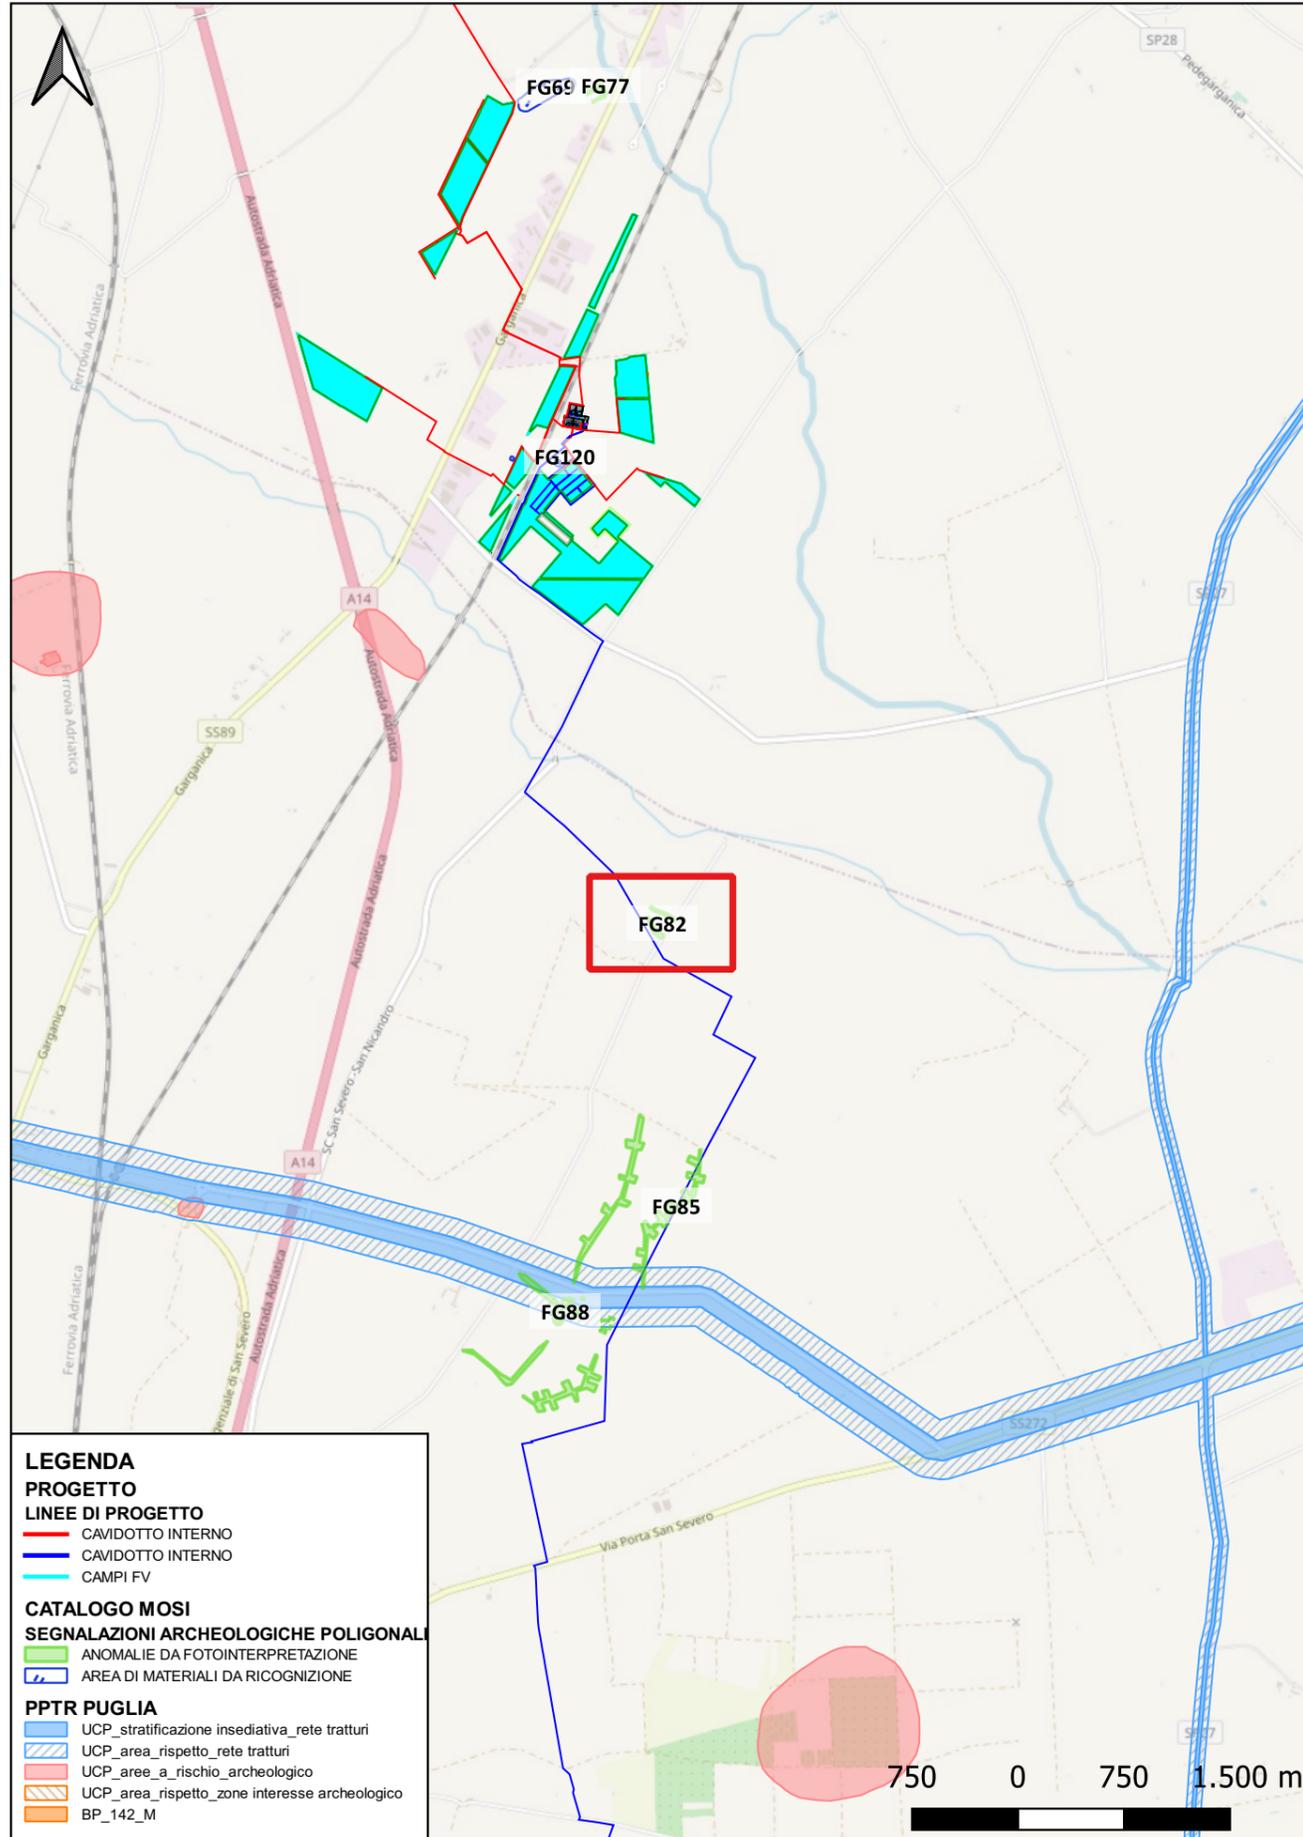
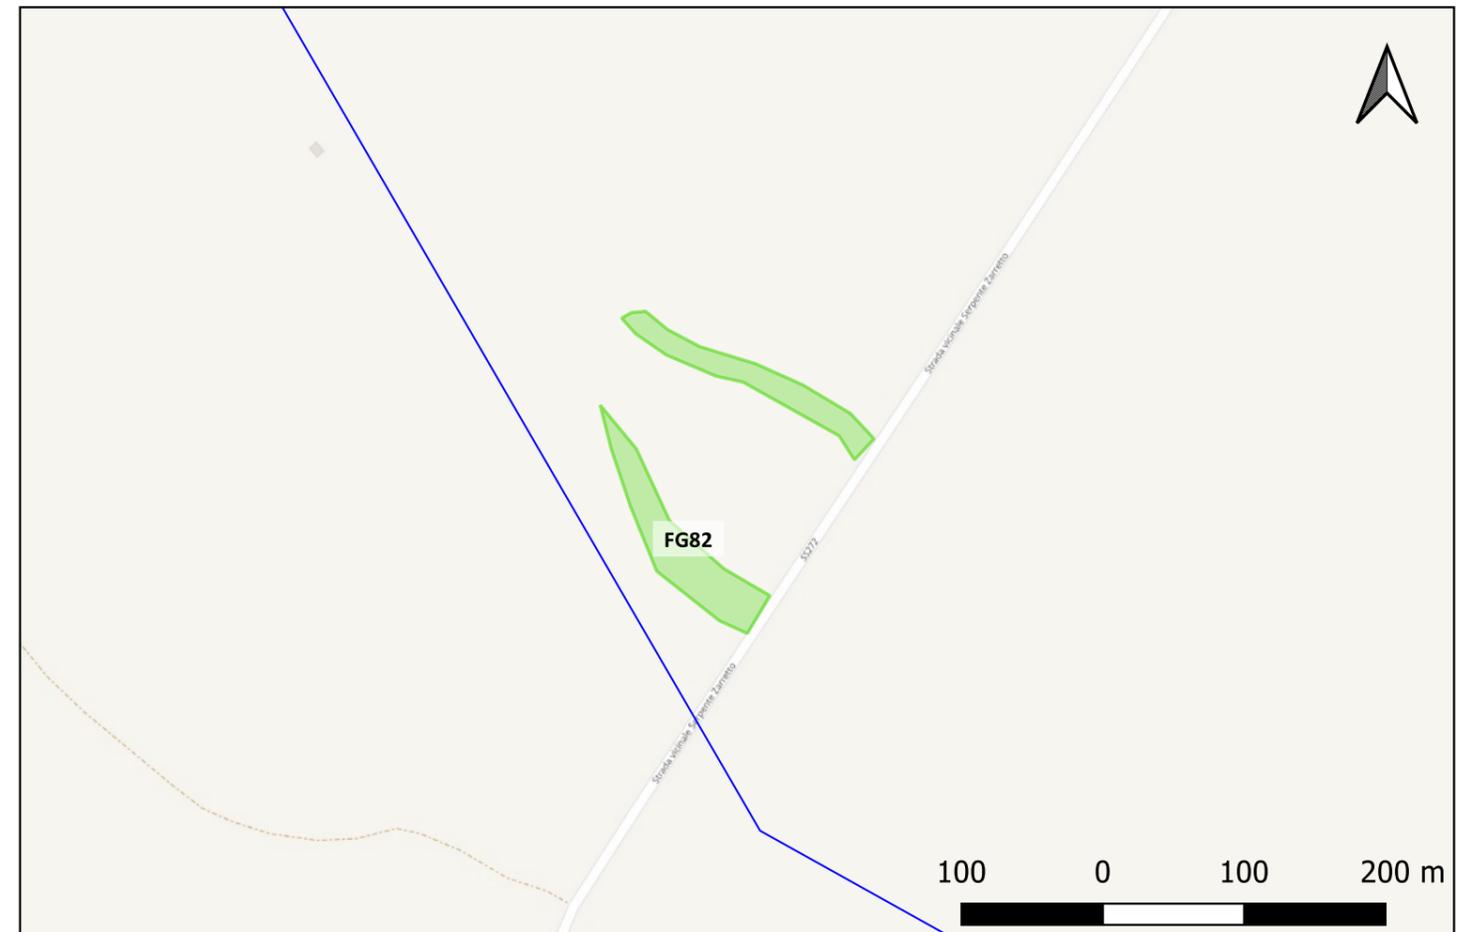
Sito 0000_82 - FG82 (SABAP-FG_2022_00042-NST_0000_82)

Definizione e cronologia: anomalia rilevata sul terreno, {}, {non determinabile},

Distanza dall'opera in progetto: circa metri 20-50

Potenziale: potenziale medio

Rischio relativo: rischio medio

Due aree di umidità di forma oblunga con orientamento NO-SE; fossati, paleoalvei (?)

Letture aereo e ortofotografica (20/11/2022)

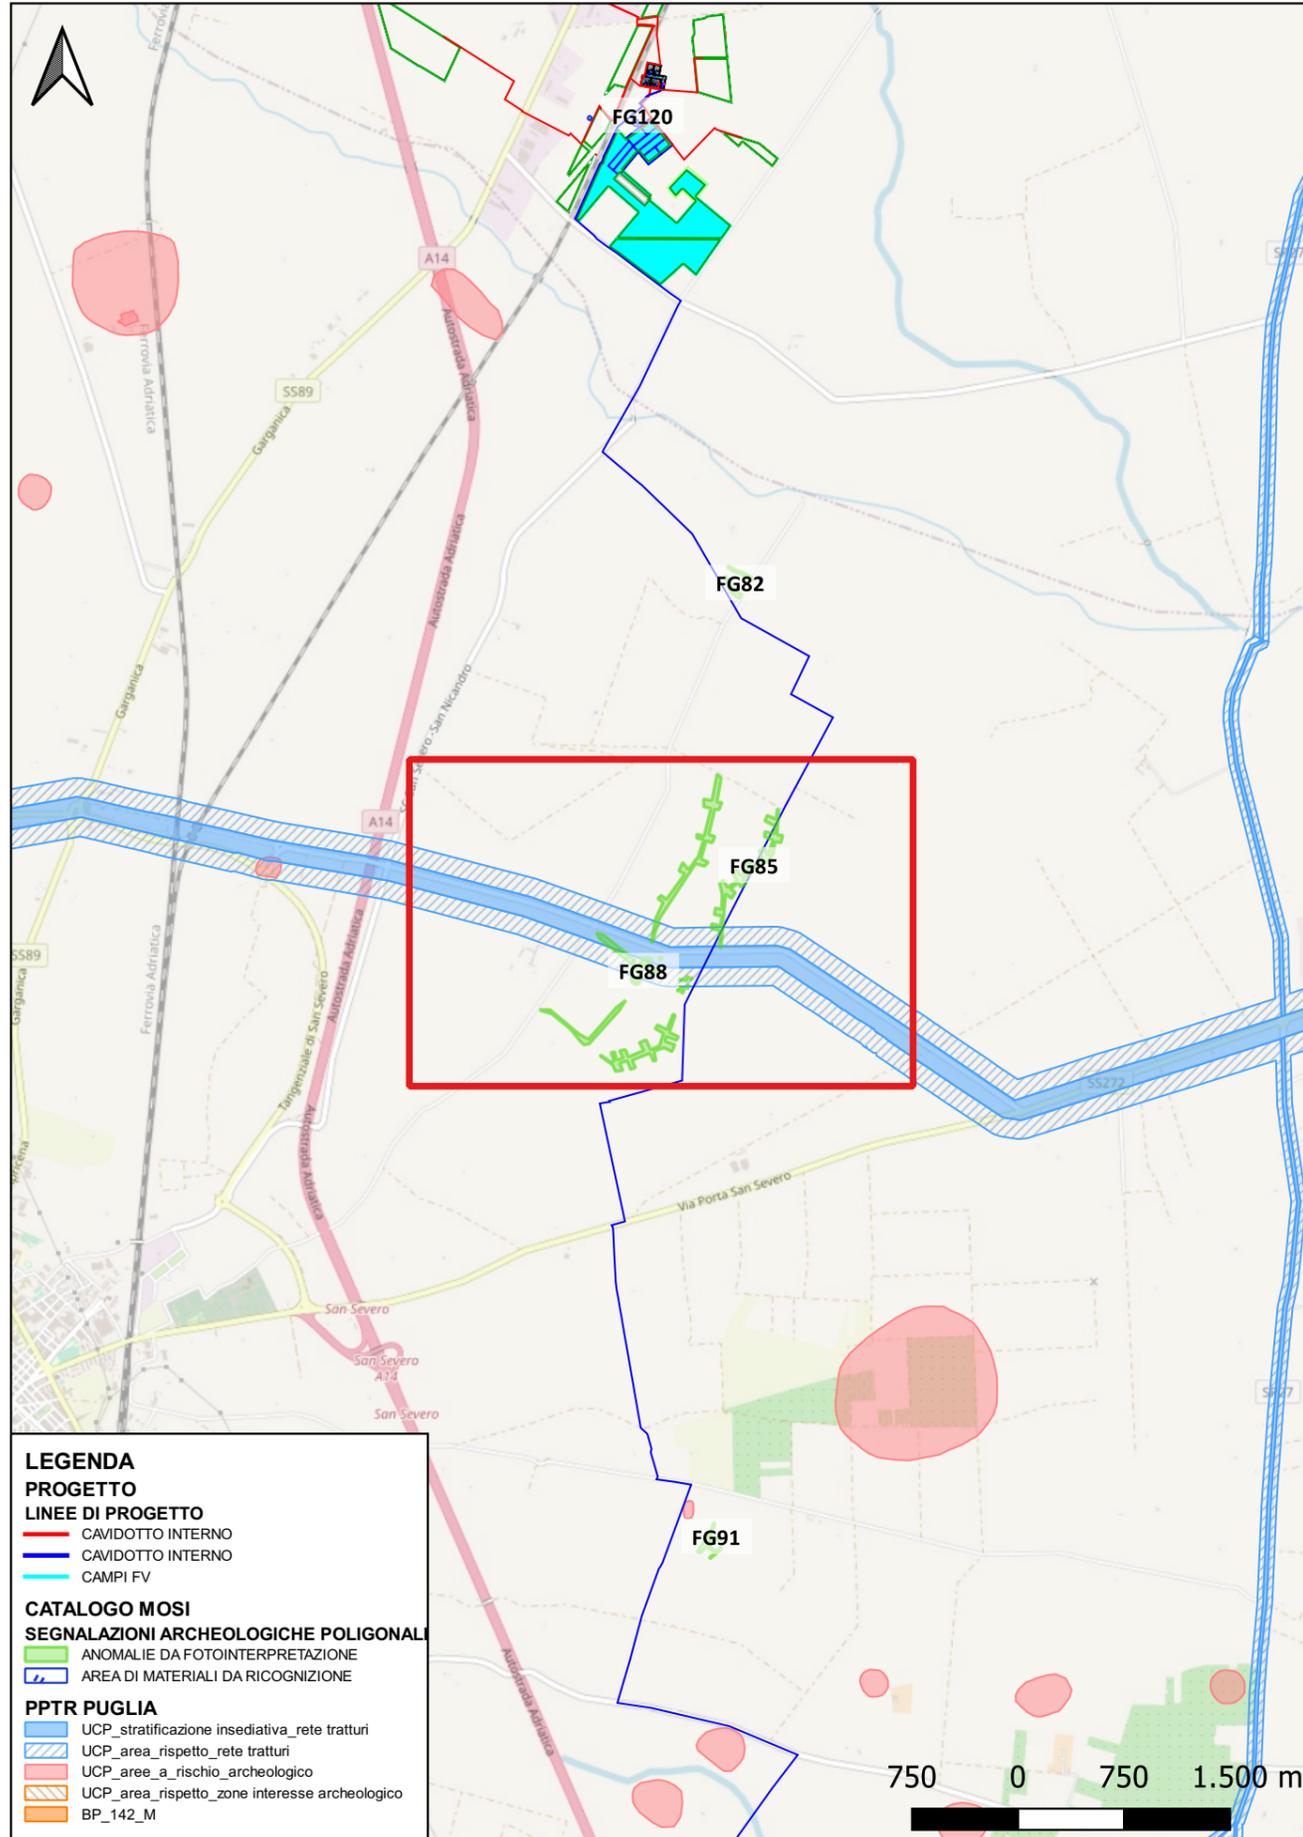
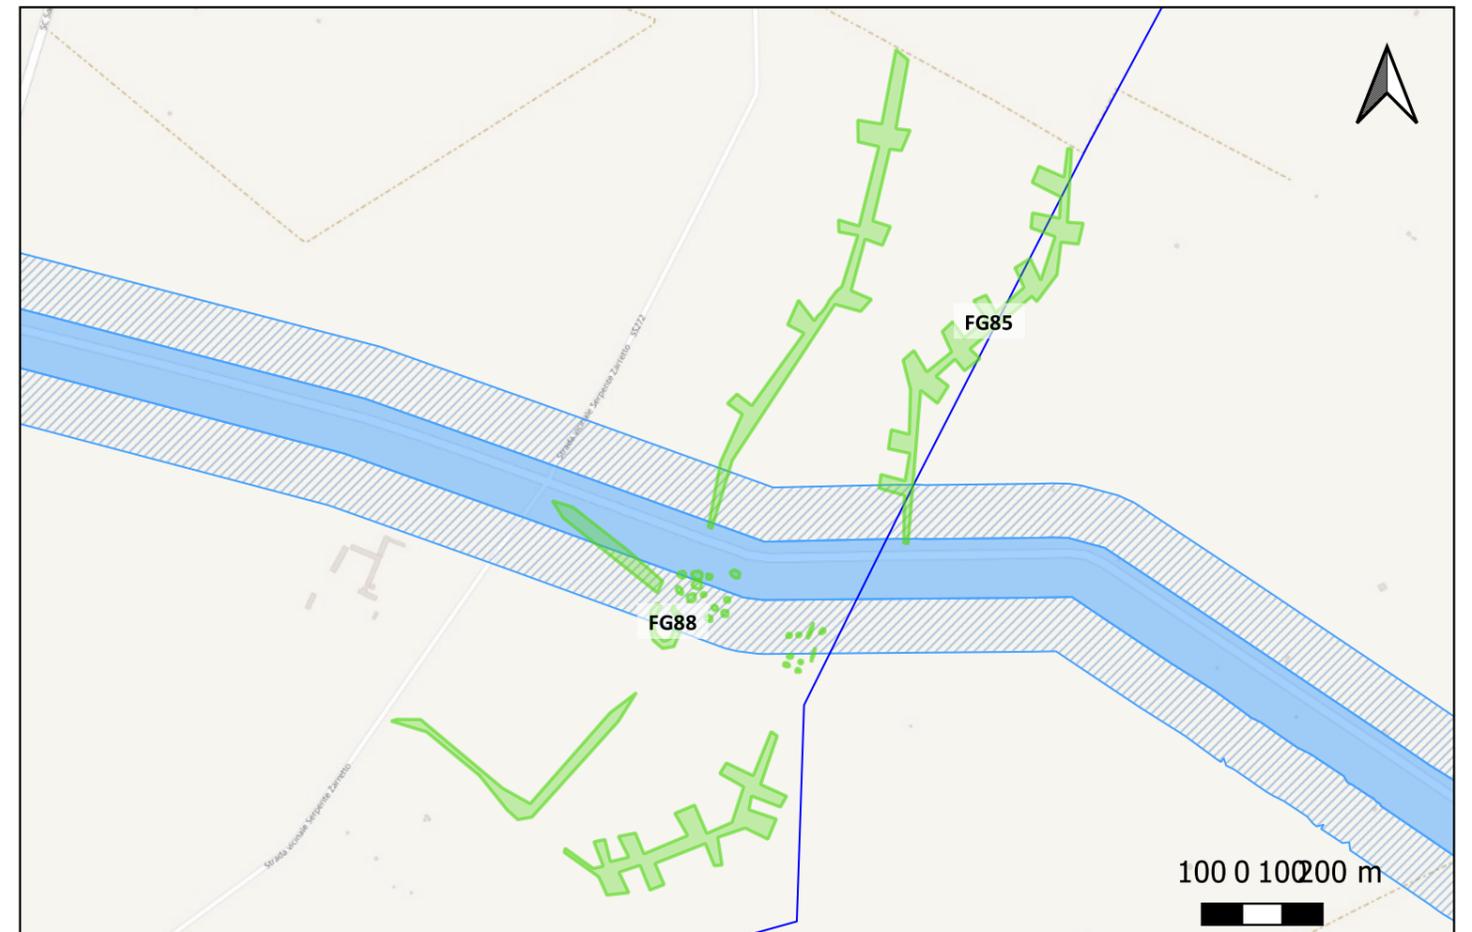
Sito 0000_85 - FG85 (SABAP-FG_2022_00042-NST_0000_85)

Definizione e cronologia: anomalia rilevata sul terreno, {}, {non determinabile},

Distanza dall'opera in progetto: circa metri 0-10

Potenziale: potenziale nullo

Rischio relativo: rischio nullo

Tre aree caratterizzate da umidità e/o alterazione della composizione del terreno. Si sviluppano in modalità lineare e definiscono una forma allungata con una serie di aree di dimensioni inferiori e di forma quadrangolare. Se ne trova riscontro nelle foto storiche IGM 1945 - 7500 - 156-10-96 e 1954 - 6000 - 155-131-4833. Si tratta dell'aeroporto Torre dei Giunchi, realizzato negli anni '30 del '900 e abbandonato nel 1946

Letture aereo e ortofotografica (20/11/2022)

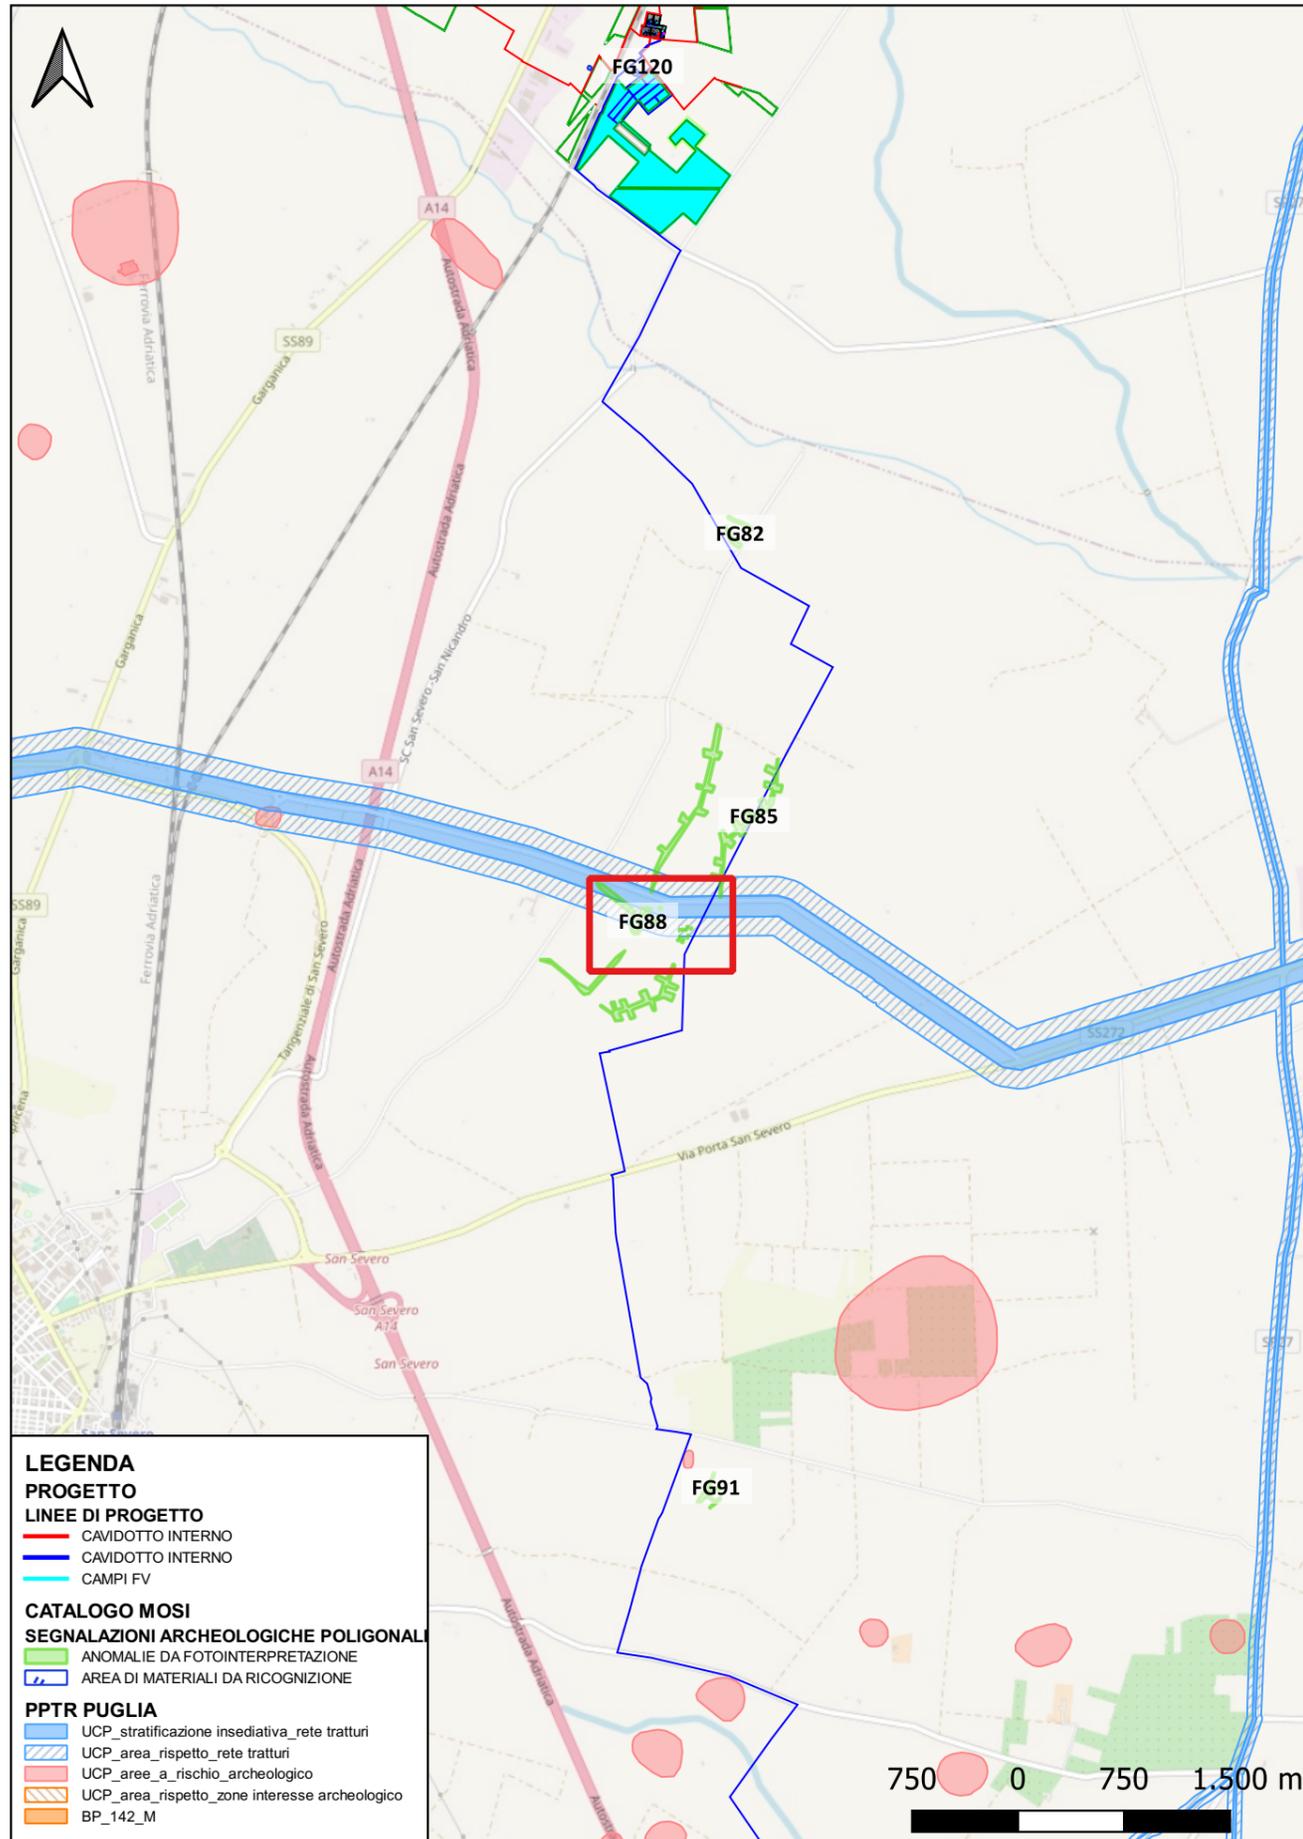
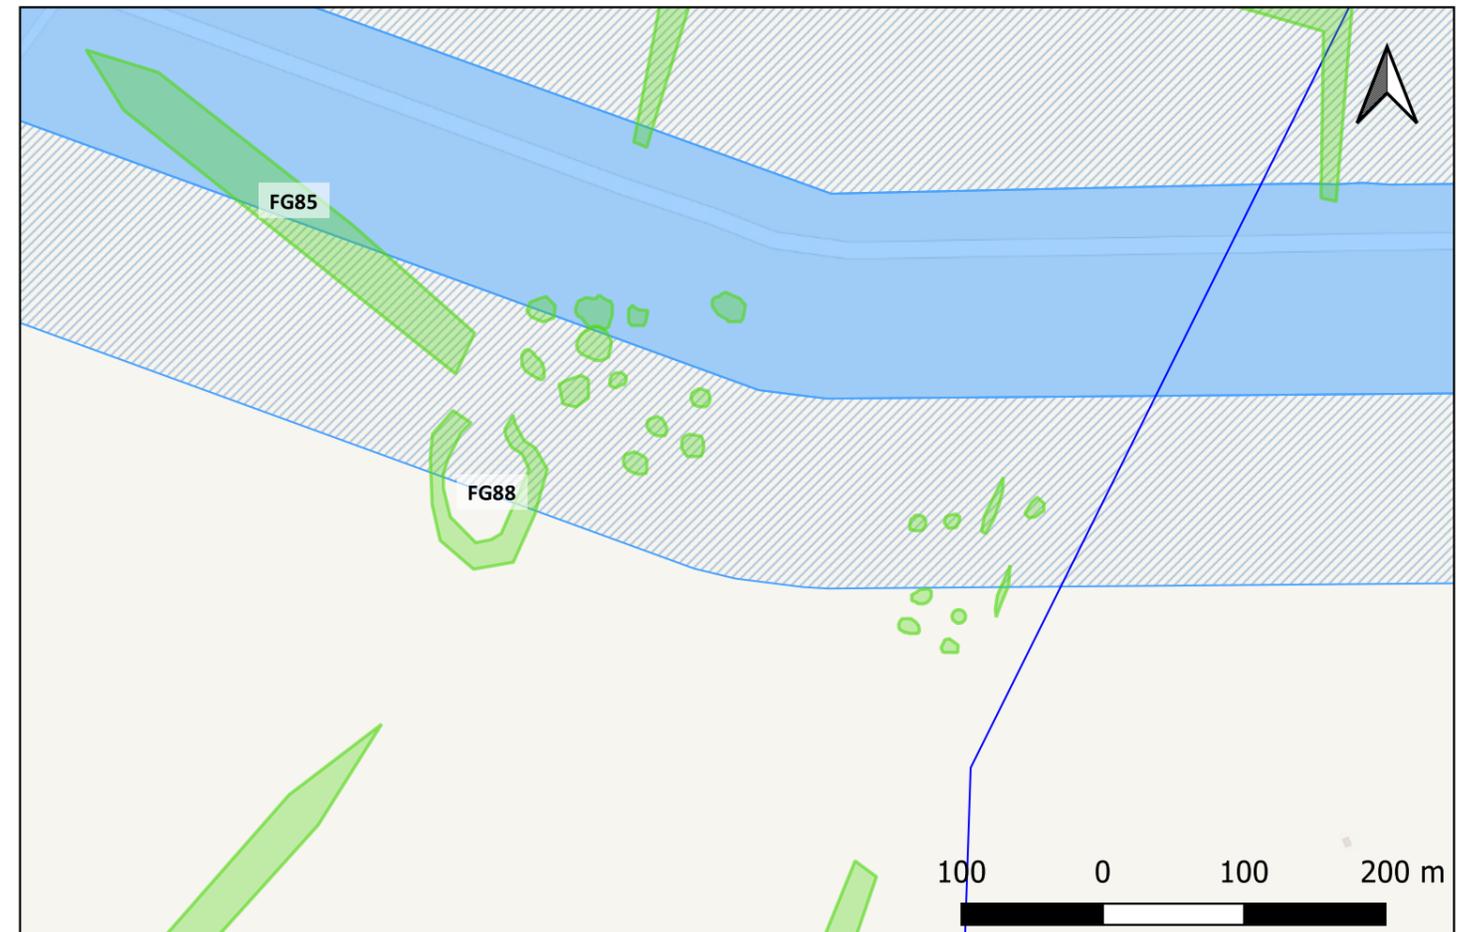
Sito 0000_88 - FG88 (SABAP-FG_2022_00042-NST_0000_88)

Definizione e cronologia: anomalia rilevata sul terreno, {}. {non determinabile},

Distanza dall'opera in progetto: circa metri 20-50

Potenziale: potenziale medio

Rischio relativo: rischio medio

Serie di aree prevalentemente circolari di dimensioni differenti, fossati

Letture aereo e ortofotografica (20/11/2022)

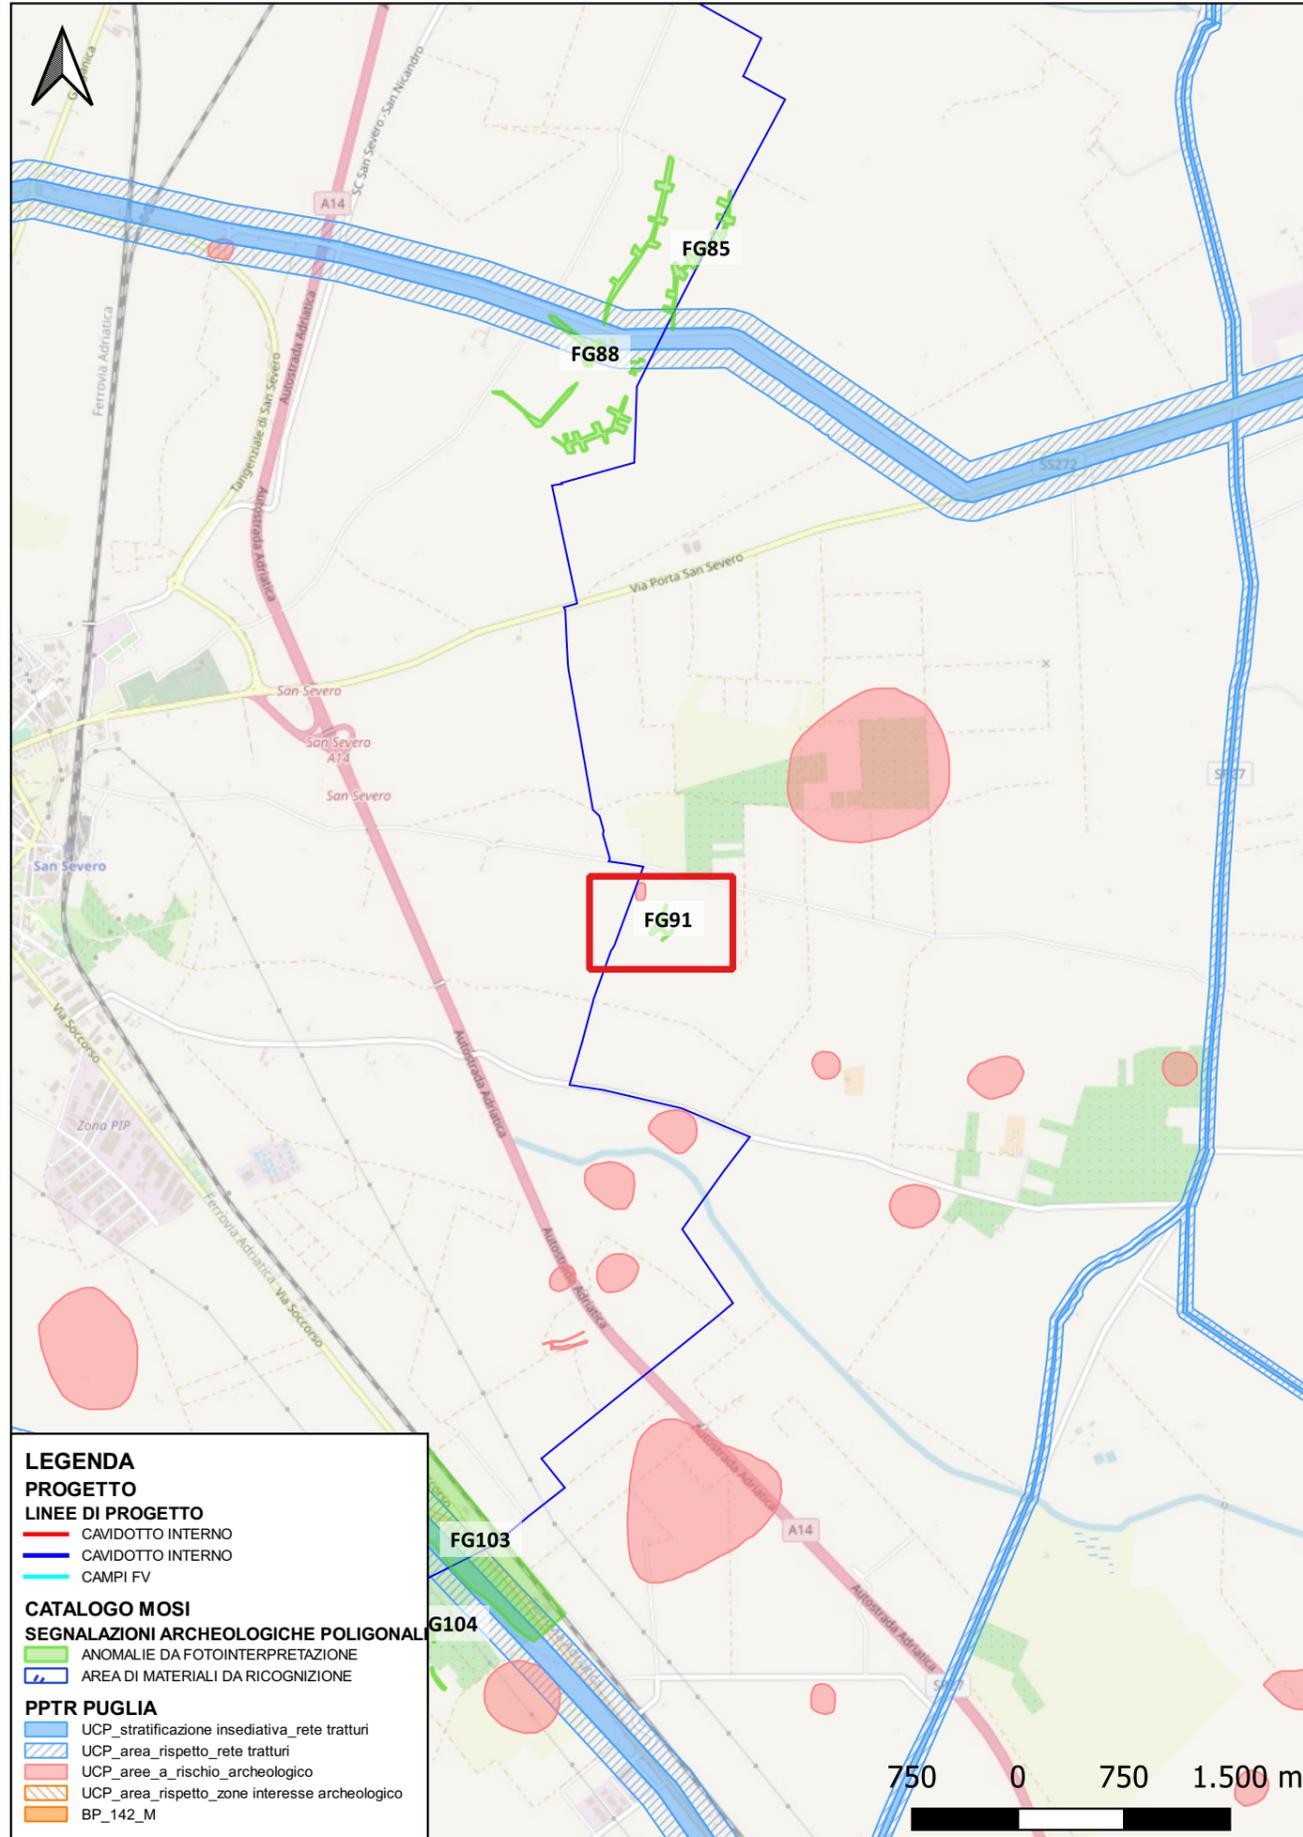
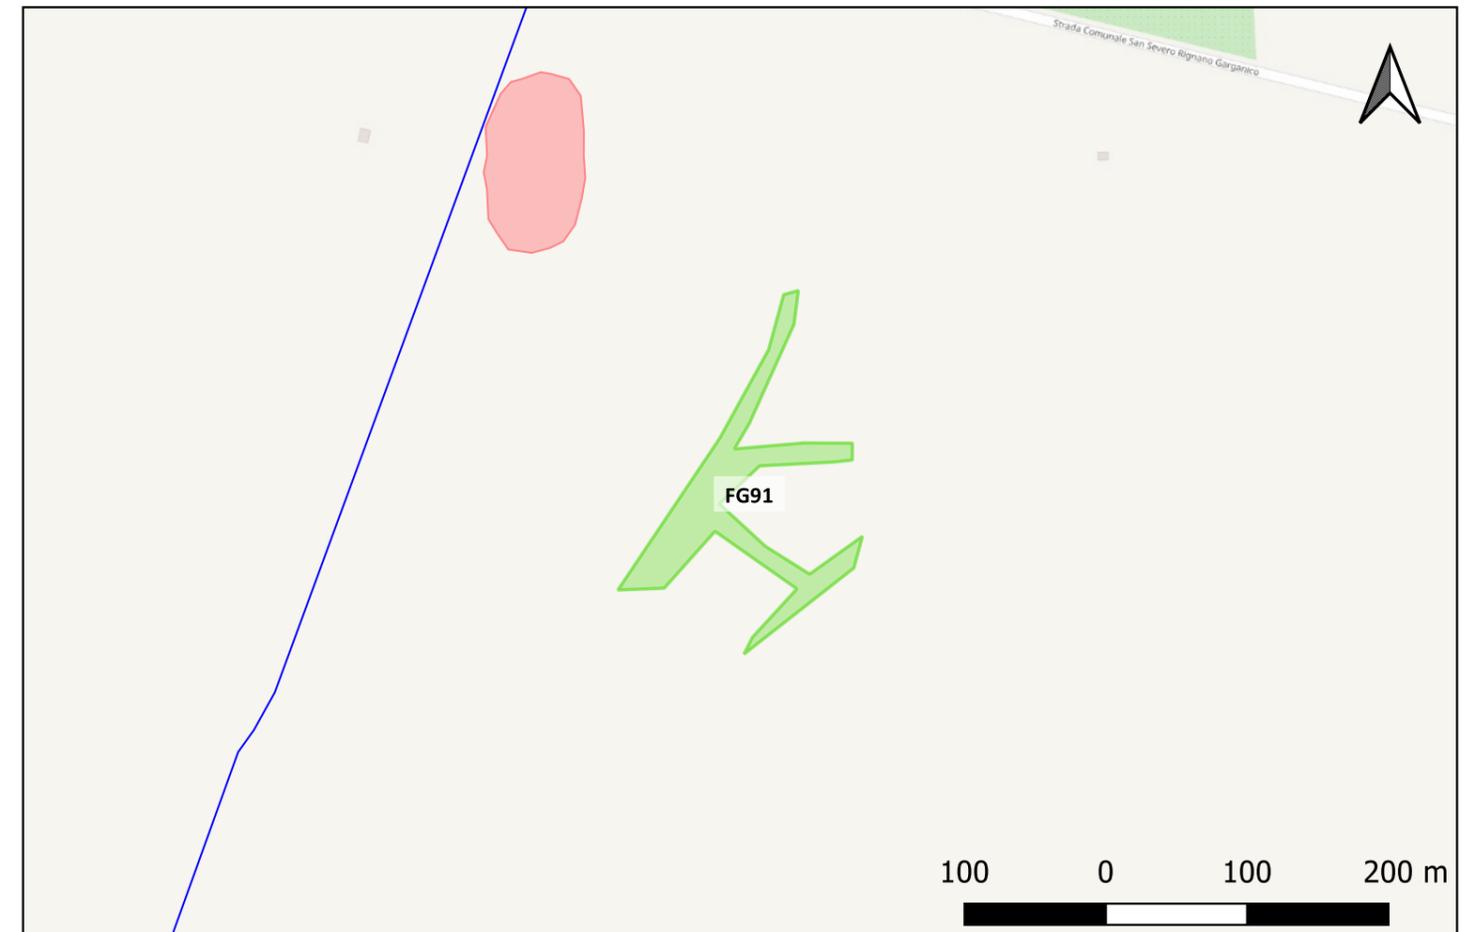
Sito 0000_91 - FG91 (SABAP-FG_2022_00042-NST_0000_91)

Definizione e cronologia: anomalia rilevata sul terreno, {}. {non determinabile},

Distanza dall'opera in progetto: circa metri 200-500

Potenziale: potenziale basso

Rischio relativo: rischio basso

Area con dimensione irregolare, fossato (?)

Lettura aereo e ortofotografica (20/11/2022)
