LINEA AV/AC TORINO – VENEZIA Tratta VERONA – PADOVA Lotto funzionale Verona – Bivio Vicenza

MONITORAGGIO AMBIENTALE
Componente Acque superficiali
REPORT ANNUALE FASE CORSO D'OPERA ANNO 2022

ITALFERR GRUPPO FERROVIE DELLO STATO ITALIANE				
1^ LOTTO FUNZIONALE VERONA-BIVIO VICENZA RELAZIONE ANNUALE CO2022 – COMPONENTE AMBIENTALE ACQUE SUPERFICIALI	Progetto IN17	Lotto 10	Codifica Documento BI2 RH MB 00 0 5 005	Rev. B	Foglio 2 di 193

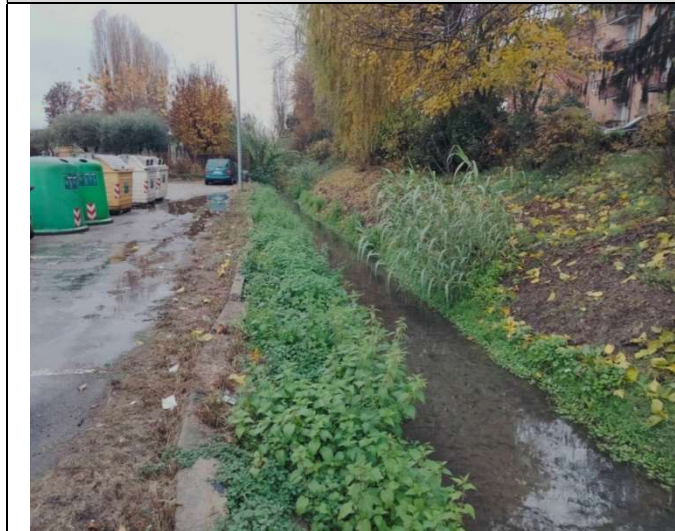
FOTO DELLA STAZIONE ASU-OC-VR-001

La Fossa Morandina è posizionata a monte delle opere di progetto, scorre nel quartiere di Porto San Pancrazio e confluisce nel Progno di Valpantena. La stazione di monte è un piccolo corso d'acqua inserito in contesto urbano con sponde erbose e substrato fine ricoperto parzialmente da macrofite acquatiche. Il Progno di Valpantena, nella stazione posta a valle dell'opera in progetto, si presenta privo di manufatti artificiali ed è inquadrato in un ambiente dominato da coltivi; il substrato è a granulometria medio-grossolana.

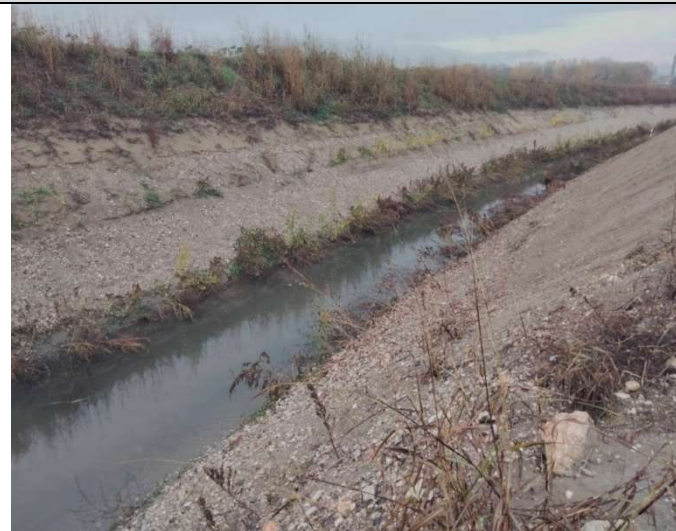
FOTO DELLA STAZIONE ASU-OC-VR-002

Nel corso dell'anno 2022 il Progno di Valpantena è stato oggetto di lavori di risagomatura eseguiti dal Genio Civile che hanno impedito l'accesso all'alveo in alcune campagne di misura. Nella Fossa Morandina non si sono evidenziate situazioni di criticità legate a scarichi, rifiuti o attività in alveo.

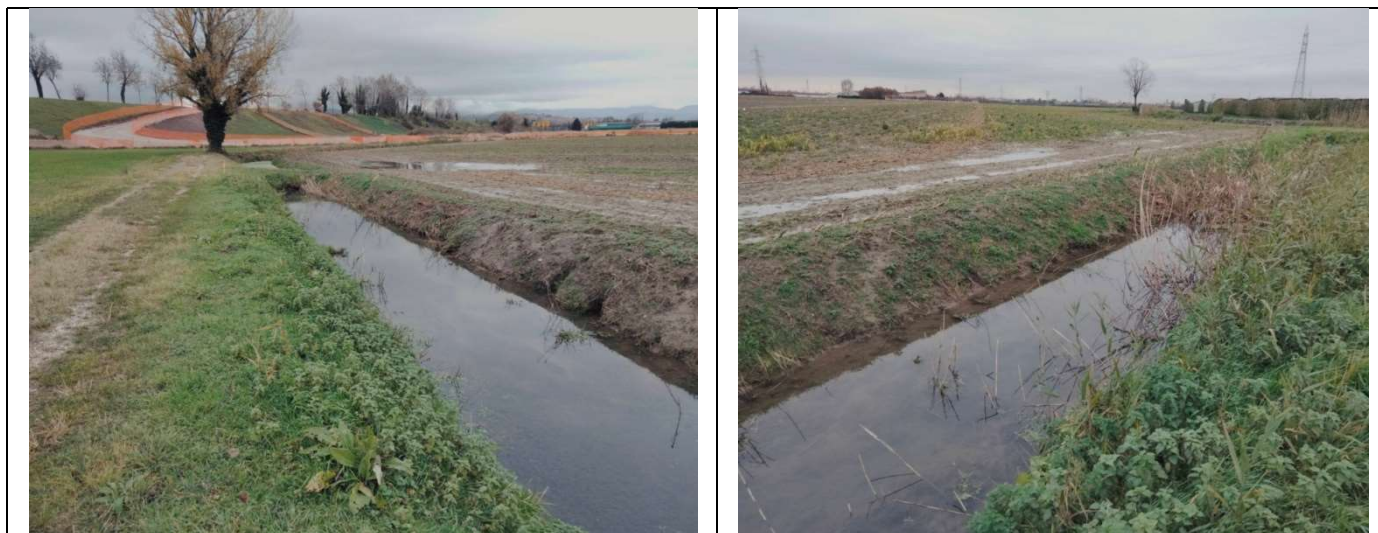
La stazione di monitoraggio dell'Area umida è collocata a valle delle opere di progetto ed è stata scelta in quanto può riflettere eventuali alterazioni indotte sulla falda e sul reticolo idraulico superficiale poiché raccoglie le acque di risorgiva dell'area circostante. Il corpo idrico è naturaliforme, con sponde erbose e substrato fine con buona copertura macrofita. Nella stazione di indagine sono presenti elementi di discontinuità fluviale.

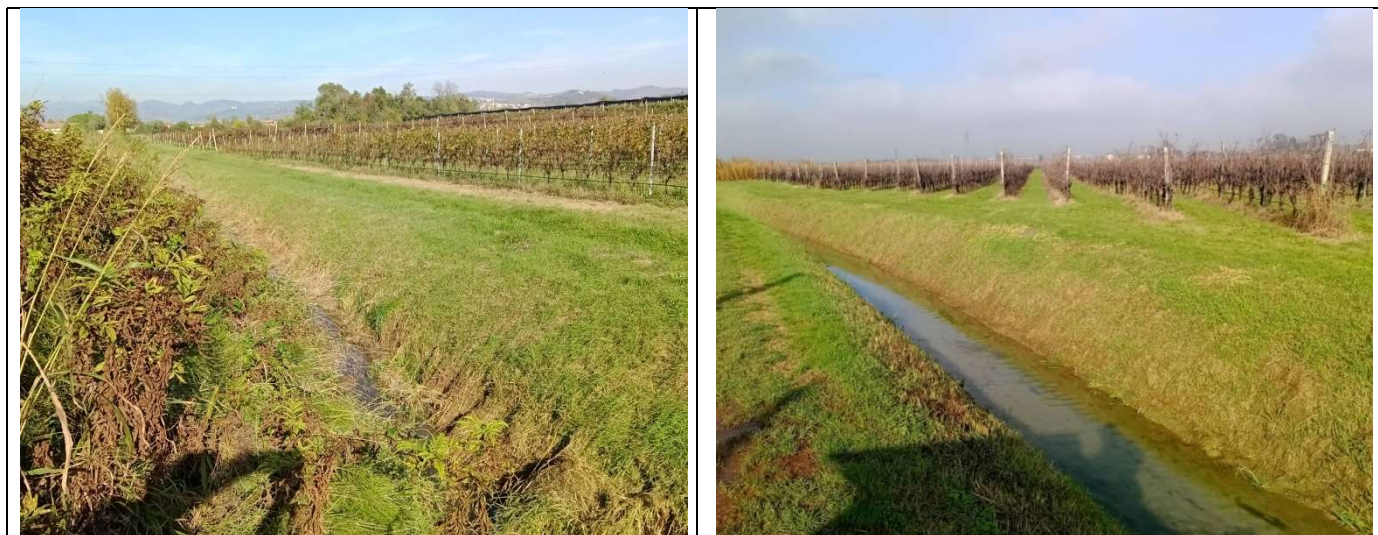
FOTO DELLA STAZIONE ASU-OC-BE-001		FOTO DELLA STAZIONE ASU-OC-BE-002

Lo Scolo Sereghetta è un piccolo corso d’acqua inserito in ambiente agricolo; entrambe le stazioni di monitoraggio presentano sponde erbose, prive di manufatti artificiali e di opere di discontinuità fluviale. Nella stazione di monte il substrato è prevalentemente sabbioso, nella stazione di valle è ghiaioso; in entrambi i punti è presente una buona copertura macrofittica.

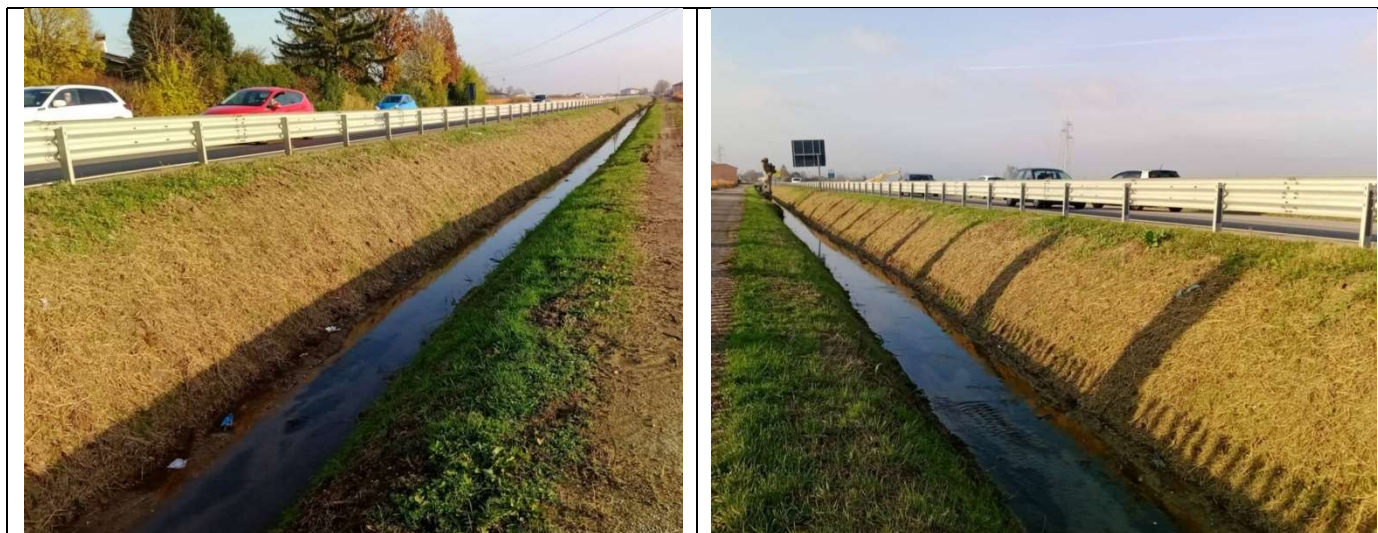
FOTO DELLA STAZIONE ASU-OC-BE-004

Lo Scolo Porcellana Sud è un piccolo corso d'acqua inserito in un contesto di coltivi e urbanizzazione rada. Entrambe le stazioni presentano sponde erbose, prive di manufatti artificiali e di elementi di discontinuità fluviale. Il substrato è sabbioso-limoso in entrambe le stazioni ed è ricoperto parzialmente da macrofite; l'ombreggiatura è assente.

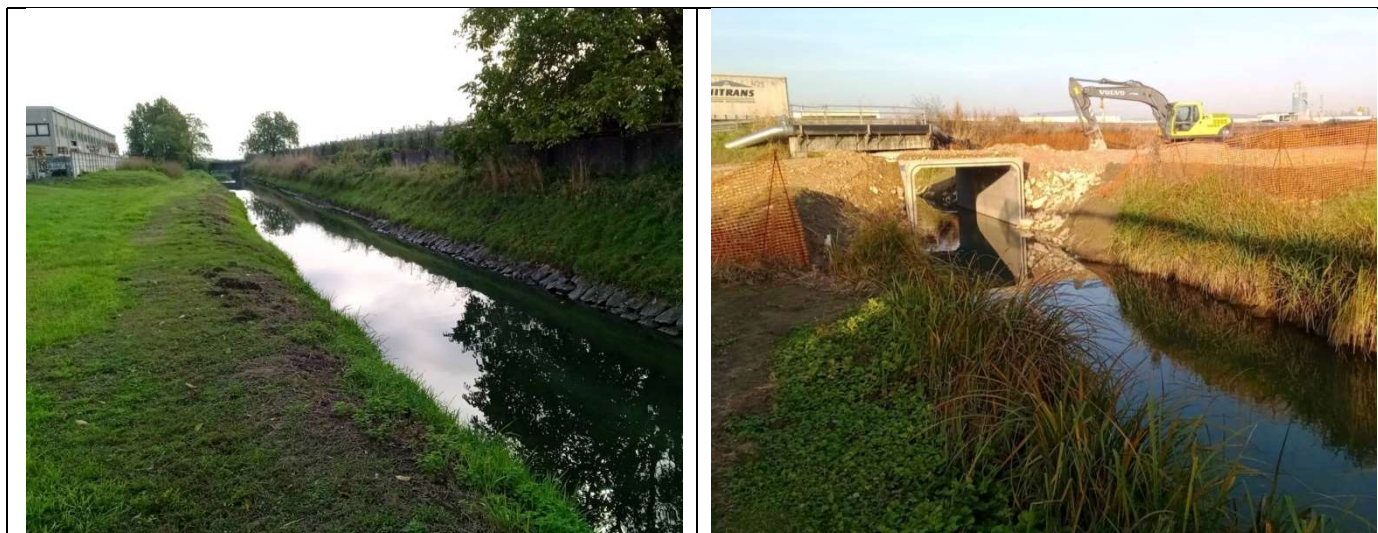
FOTO DELLA STAZIONE ASU-OC-BE-012

Il Dugale Principale nella stazione di monte è collocato in contesto urbanizzato con presenza di manufatti artificiali in prossimità della stazione di misura; le sponde hanno vegetazione erbacea, il substrato è fine e la vegetazione acquatica è assente. Nella stazione posta a valle dell'opera in progetto il corpo idrico attraversa un ambiente dominato da coltivi permanenti; in prossimità della stazione di misura sono presenti le medesime strutture artificiali e il substrato dell'alveo è a granulometria fine.

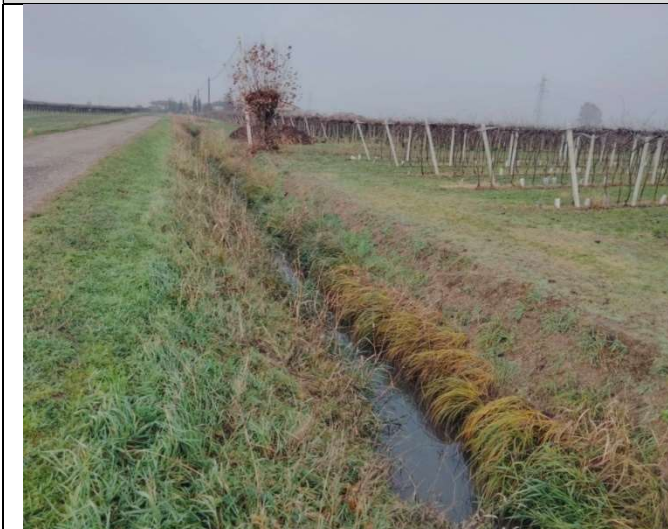
FOTO DELLA STAZIONE ASU-OC-SB-003

Il sito di monte della fossa Smania è collocato in contesto agricolo con urbanizzazione rada. Il corpo idrico è privo di manufatti artificiali, le sue sponde hanno vegetazione erbacea, il substrato appare eterogeneo (anche se prevale la frazione più fine) e la vegetazione acquatica è assente; nella stazione posta a valle dell'opera in progetto si rinvengono le medesime caratteristiche, con la sola differenza che l'ambiente circostante è caratterizzato da coltivi permanenti e si è riscontrata una copertura macrofittica poco rilevante.

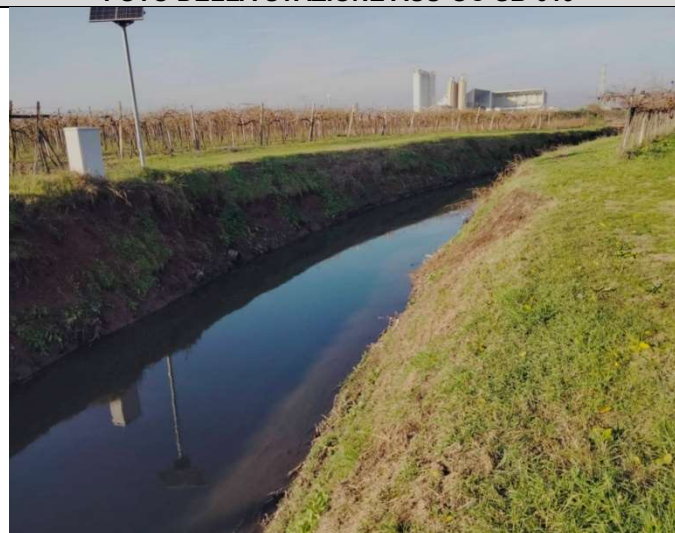
FOTO DELLA STAZIONE ASU-OC-SB-019

- il primo per il punto ASU-OC-SB-019 per il parametro di Azoto ammoniacale, emerso durante la campagna I_CO_GEN_2022 (15,6 ug/l contro un valore CSC di 15 ug/l). In virtù delle lavorazioni in atto al momento di tale superamento - assistenza archeologica alle bonifiche belliche - si ritiene che il dato rilevato non avesse relazione con le attività sopra citate,
- gli altri due riguardano il punto ASU-OC-SB-014 per la campagna II_CO_MAR_2022: per Azoto ammoniacale (15,4 ug/l contro un valore CSC di 15 ug/l) e per il BOD5 (69 ug/l contro un valore CSC di 40 ug/l). Si ritiene che tali superamenti fossero legati alle condizioni idrochimiche dell'area, in quanto al momento dei campionamenti le uniche attività lavorative presenti riguardavano assistenza archeologica alle bonifiche belliche e a scavi di accertamento, che non prevedono scarichi nelle acque superficiali.
