Apollosa Solar Park

In risposta alla Osservazione prot. 0150347.2121-09-2023, si precisa quanto segue:
Prima di ogni cosa si smentisce con forza e determinazione che quanto contenuto nella relazione paesaggistica e analisi sia “*stato falsato*”, “*al fine di non rappresentare l’effettivo impatto dell’impianto sulle aree*”. A tale proposito si precisa che:

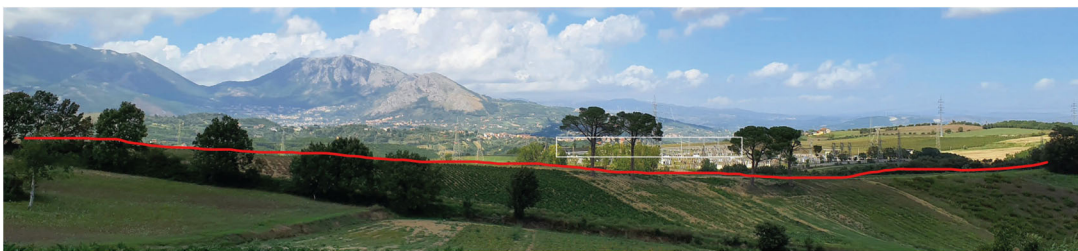
V19- VISTA RAVVICINATA

Figura 1: Crinale a cui è fatto riferimento nella valutazione della percezione del Progetto agrivoltaico nelle viste da est

- Le viste 17 e 19 sono state ottenute dai punti segnalati nel keyplan e al contrario di come viene affermato, le viste presentano un’apertura ben più ampia dei coni visivi riportati nel keyplan. Come si può notare, si osserva anche la centrale Terna a nord (Castelpoto), proprio nell’intento di fornire una chiara percezione anche delle porzioni di impianto agrivoltaico non mitigabili ad una vista ravvicinata, come la 17 e 19. La porzione ovest delle viste a cui si è fatto riferimento nell’Osservazione, non sarebbe comunque percepibile per la presenza di un piccolo crinale che si sviluppa in direzione nord-sud e di cui si è volutamente tenuto conto e appunto rappresentato in una vista specifica, nell’intento di verificare la percezione dell’impianto da punti di osservazione ad est dello stesso. A dimostrazione di ciò, nella vista più ravvicinata (V17) è visibile l’impianto in estese porzioni del foto-inserimento, mentre nella vista a maggiore distanza (V19), ciò non risulta, evidenziando la presenza di una morfologia che limita molto la percezione dell’impianto.
