Lavori di allargamento in tratti saltuari della S.S. n°38
dal Km 18+200 al Km 68+300

PROGETTO DEFINITIVO

RELAZIONE PAESAGGISTICA

Documentazione fotografica

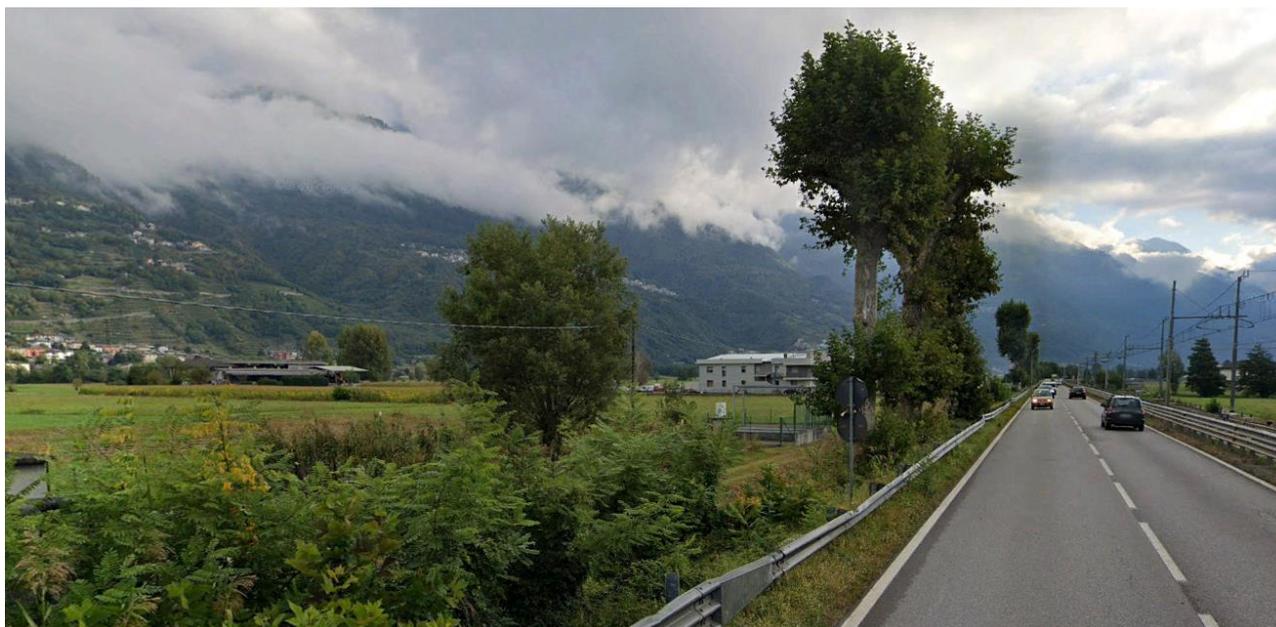
FOTO 1 – Tratta 1: vista della SS38 direzione Tirano. In questo tratto è previsto l'adeguamento con sezione Tipo A per inserimento della banchina laterale. Sarà necessario il taglio del filare di platano esistente a bordo strada.

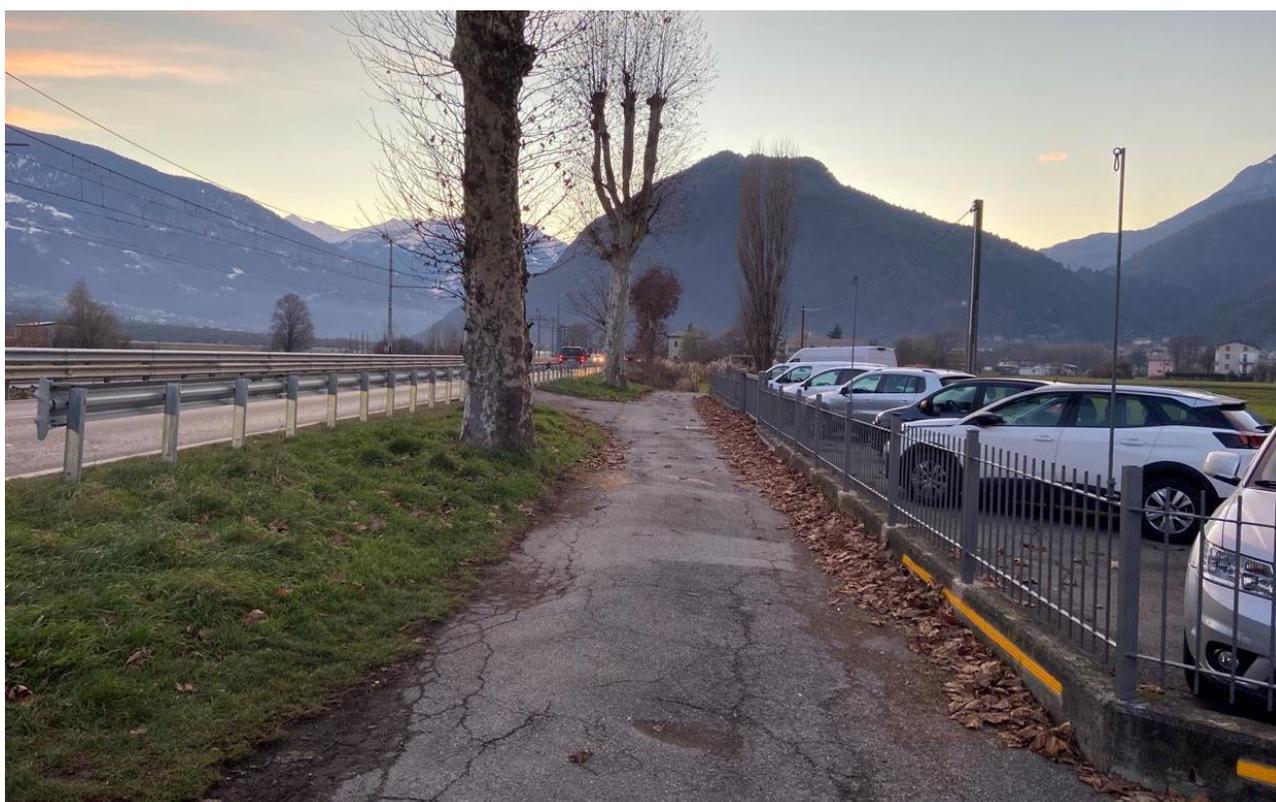
FOTO 2 – Tratta 1: Vista della SS38 direzione Colico. In questo tratto è previsto l'adeguamento con sezione Tipo A per inserimento della banchina laterale. Sarà necessario il taglio del filare di platano esistente a bordo strada

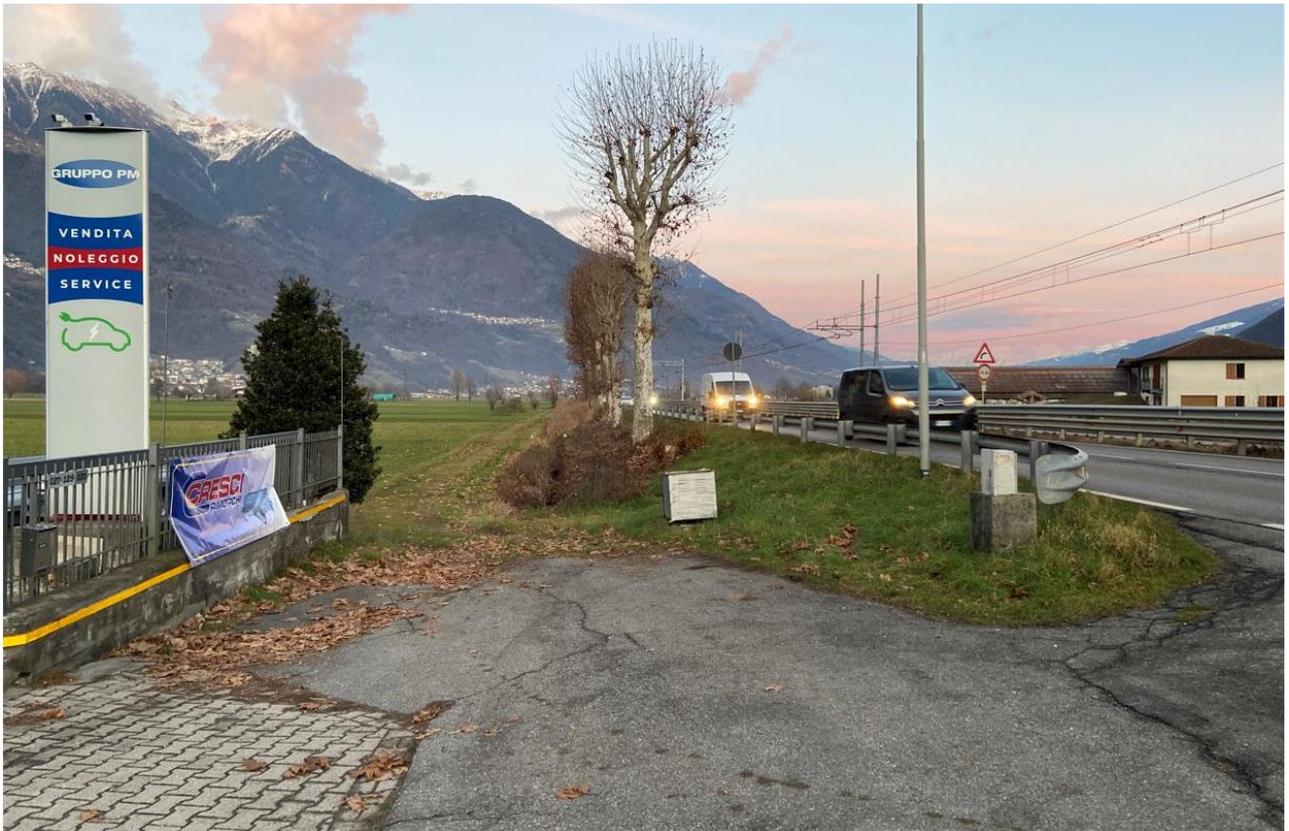
FOTO 3 – Tratta 1: vista della SS38 direzione Tirano. In questo tratto è previsto l'adeguamento con sezione Tipo A per inserimento della banchina laterale e lo spostamento della strada bianca esistente VS01. Sarà necessario il taglio del filare di platano esistente a bordo strada.

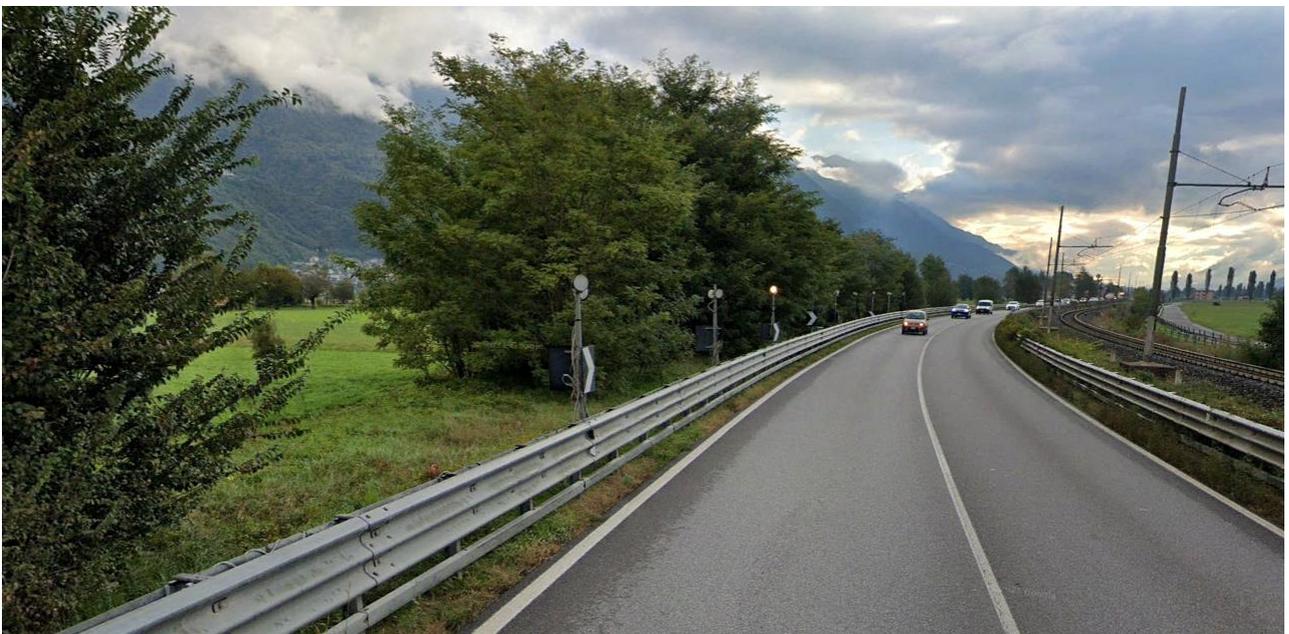
FOTO 4 – Tratta 1: vista della SS38 direzione Tirano. In questo tratto è previsto l'adeguamento con sezione Tipo B per inserimento della banchina laterale e lo spostamento della strada bianca esistente VS01. Sarà necessario il taglio della vegetazione presente (salici nel primo tratto, robinia nel tratto successivo).

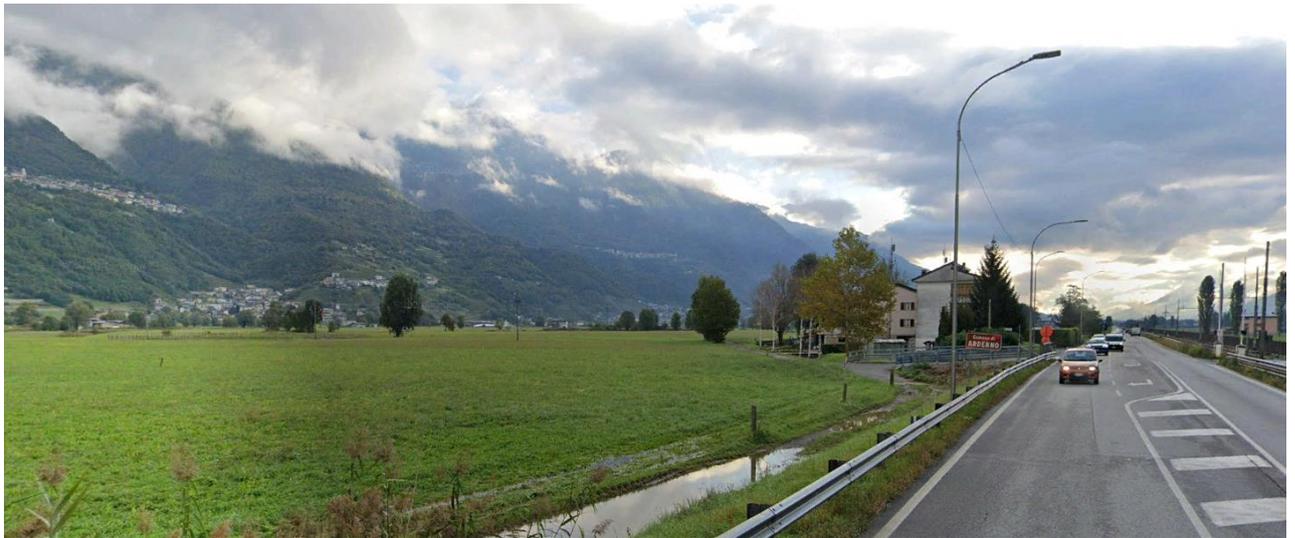
FOTO 5 – Tratta 1: vista della SS38 direzione Tirano. In questo tratto è prevista la corsia di decelerazione della nuova intersezione e sulla sinistra la viabilità RFI in progetto da adeguare.

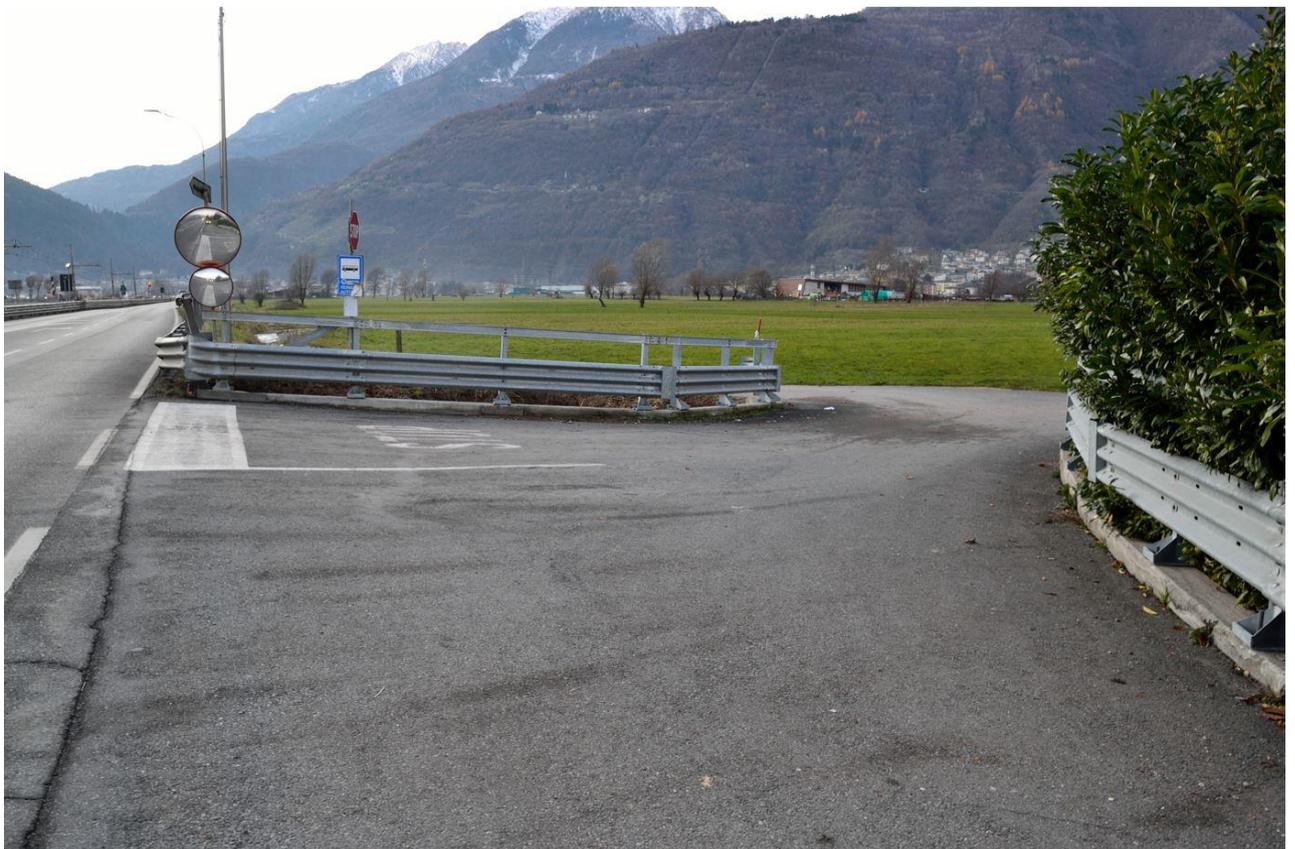
FOTO 6 – Tratta 1: vista della SS38 direzione Colico. In questo tratto è prevista la viabilità secondaria locale VS02.

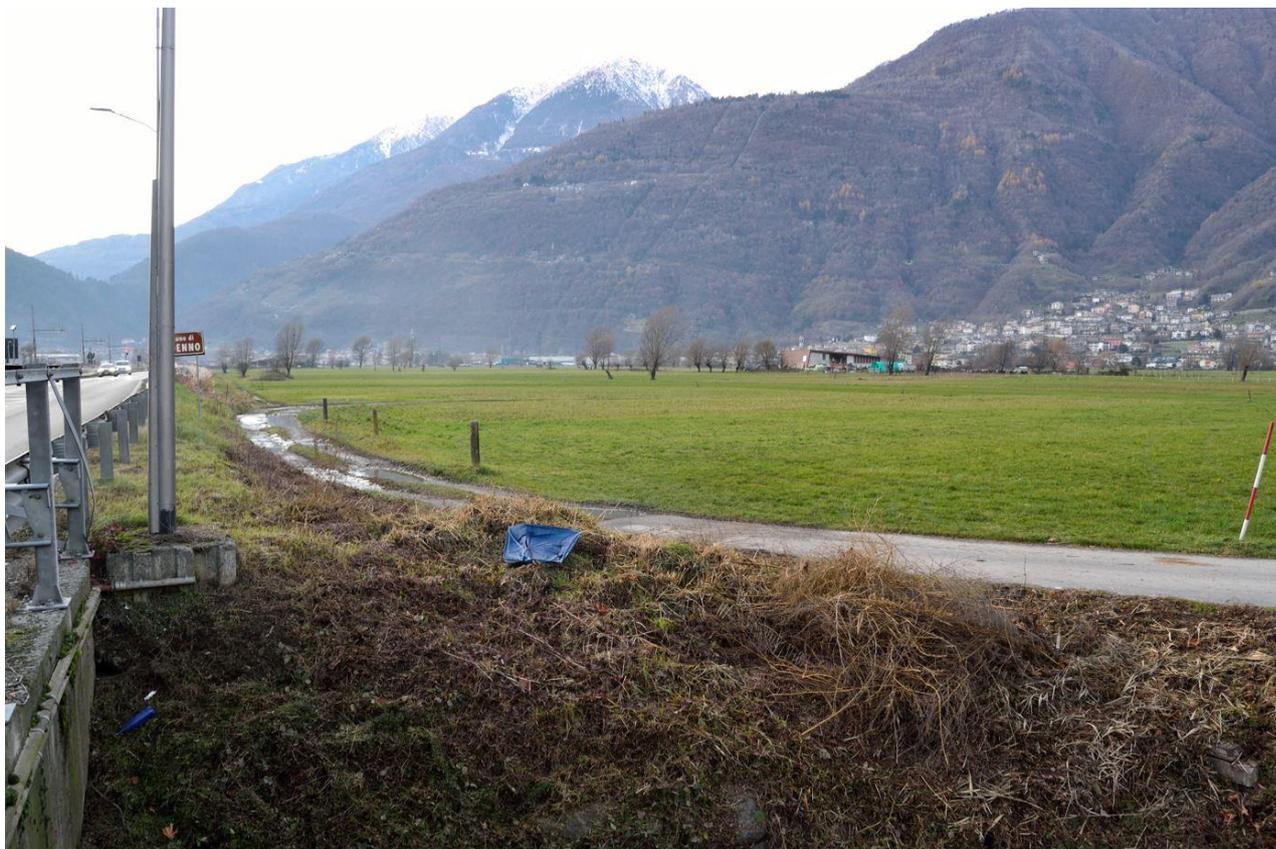
FOTO 6a – Tratta 1: vista ravvicinata direzione Colico. In questo tratto è prevista la viabilità secondaria locale VS02.

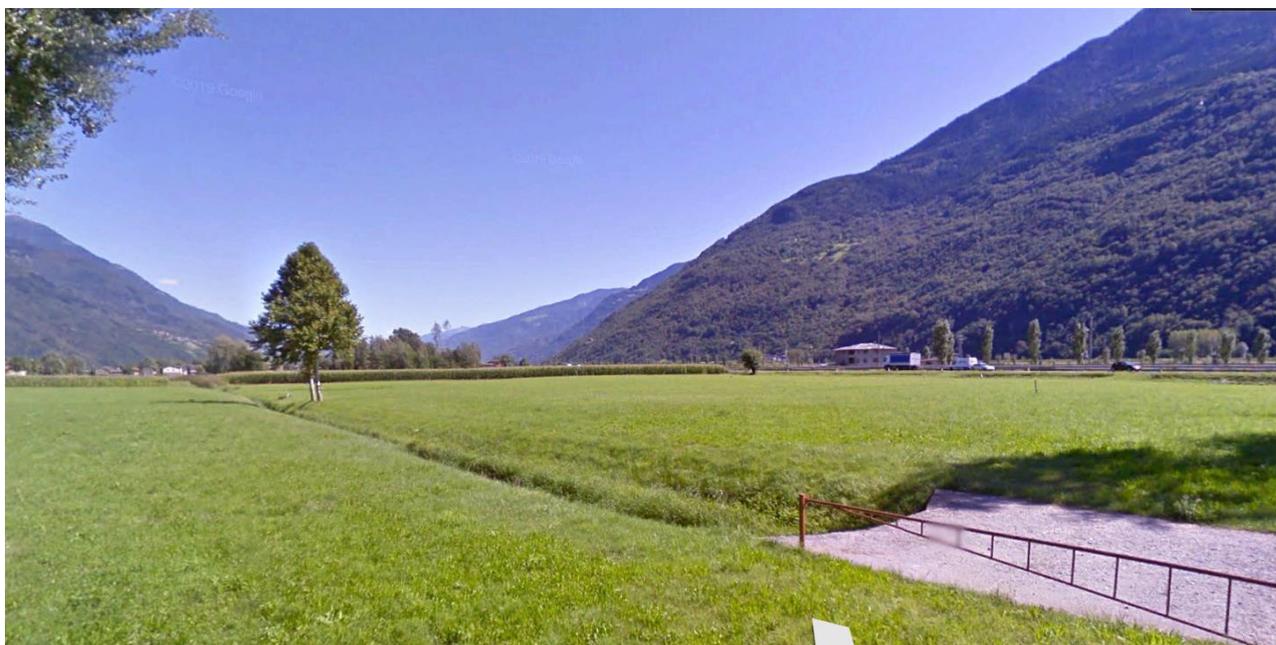
FOTO 7 – Tratta 1: vista del tratto di connessione della VS03 con la viabilità RFI in progetto. In questo tratto è previsto l'adeguamento con sezione Tipo A.

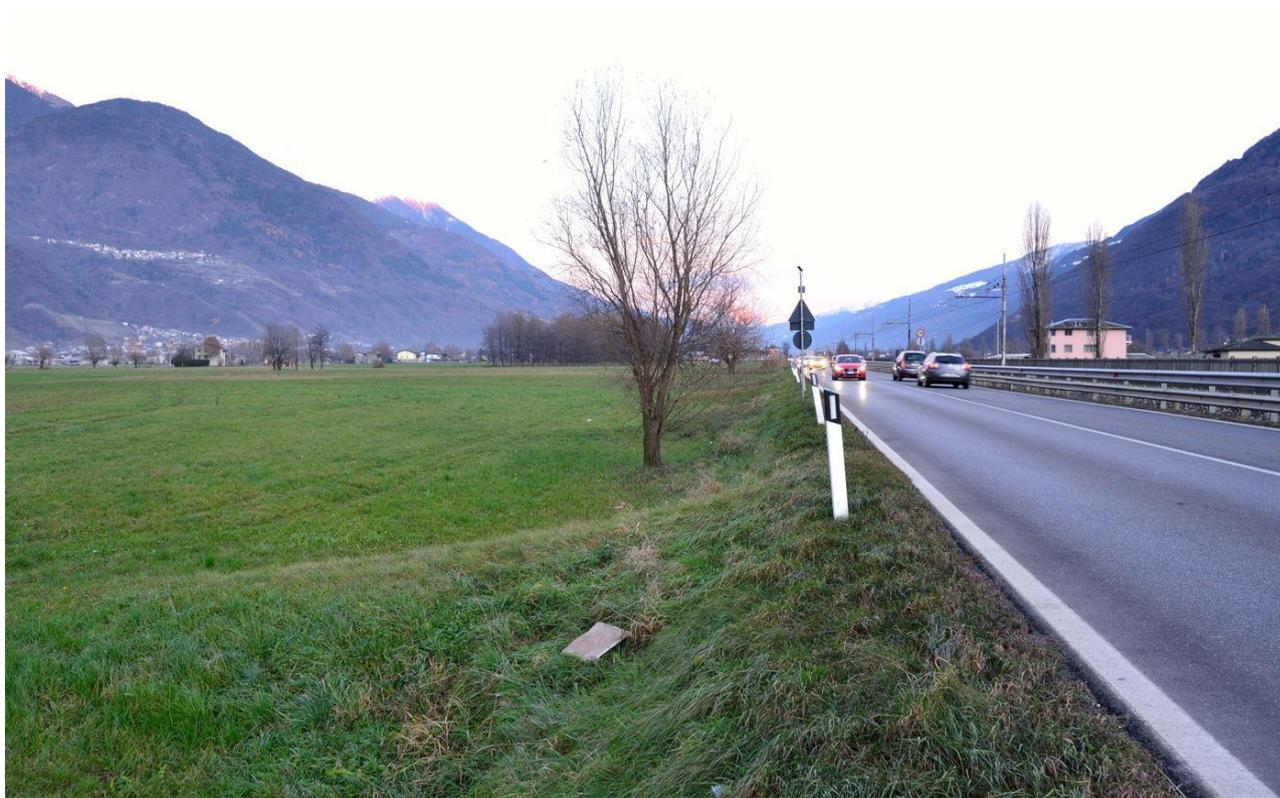
FOTO 8 – Tratta 1: Vista della SS38 direzione Tirano - tratto di connessione della VS03 in progetto. In questo tratto è previsto l'adeguamento con sezione Tipo A.

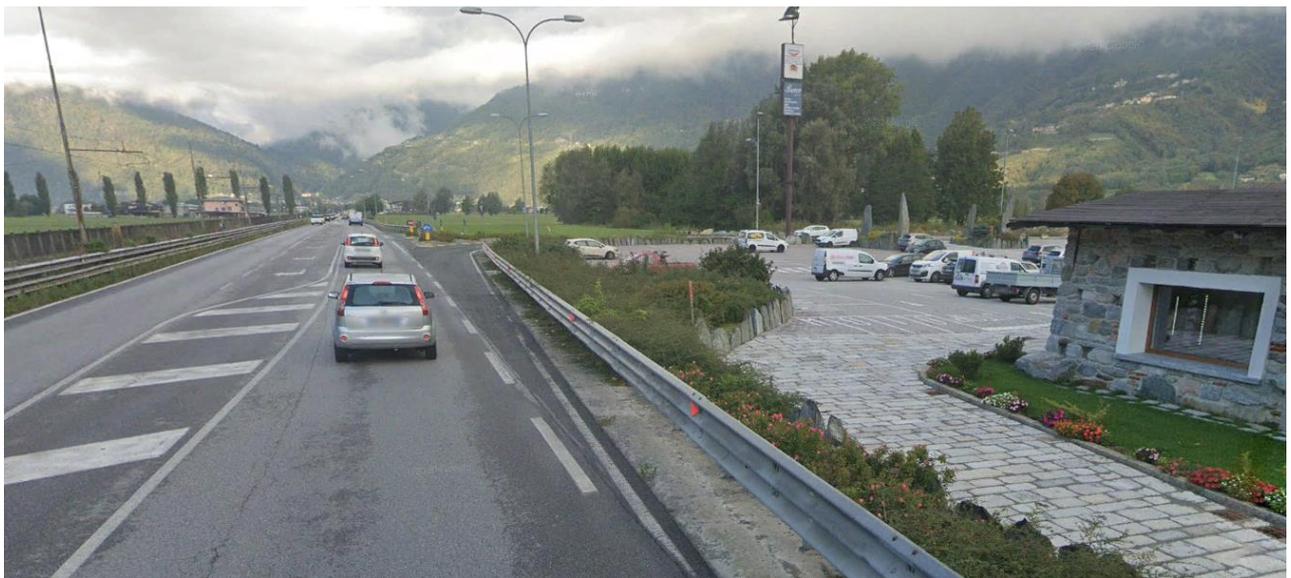
FOTO 11 – Tratta 1: Vista della SS38 direzione Colico in corrispondenza del complesso "La Brace" dove è prevista la nuova intersezione TI-I2. In questo tratto è previsto l'adeguamento con sezione Tipo D.

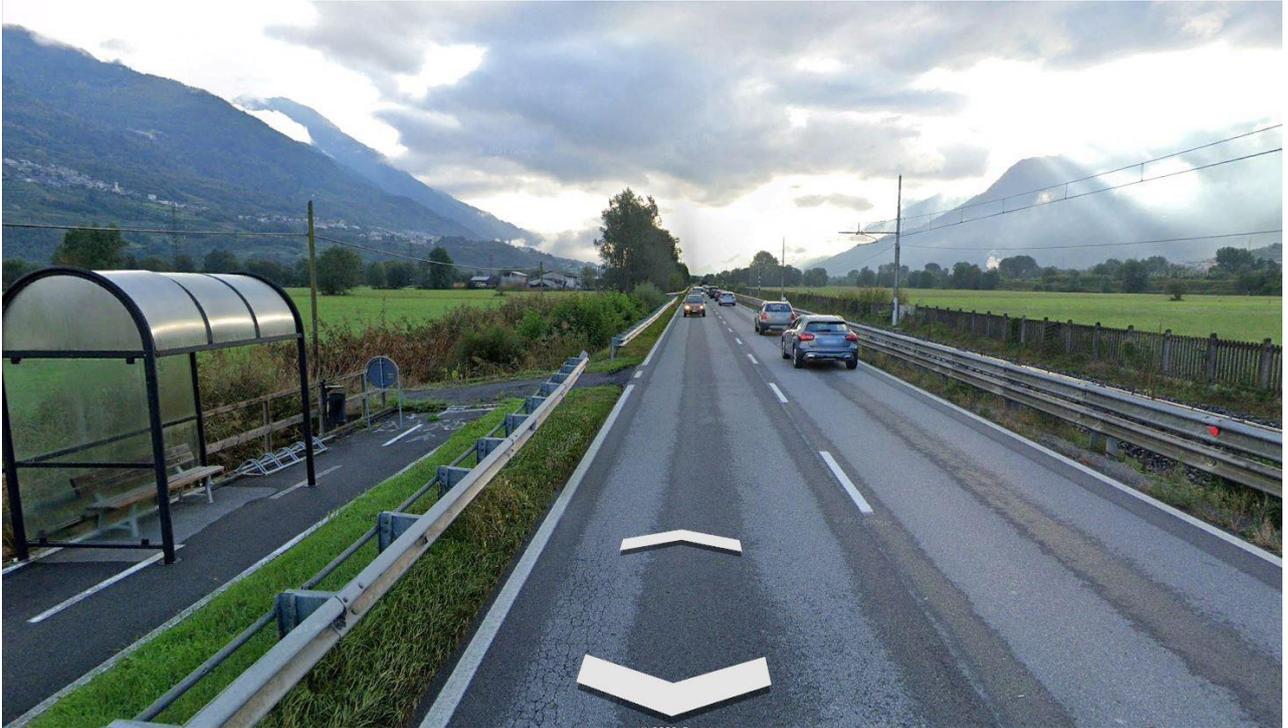
FOTO 1: Tratta 2: vista della SS38 direzione Tirano. In questo tratto è previsto l'adeguamento con sezione Tipo A per inserimento della banchina laterale. All'altezza degli alberi sarà realizzata la strada bianca locale (VS01).

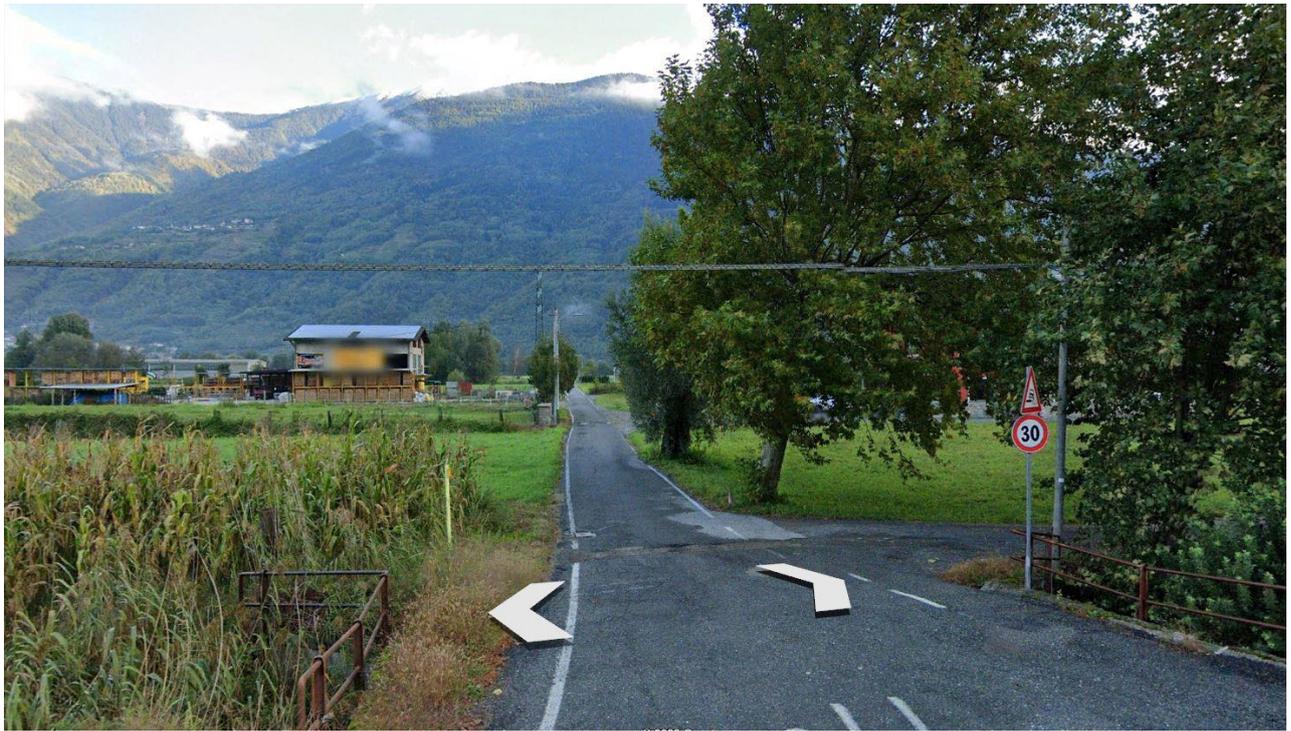
FOTO 3: Tratta 2: Vista dalla SS38 verso l'intersezione esistente che sarà sostituita dall'intersezione T2I1. Sarà necessario il taglio degli esemplari arborei presenti sulla destra.

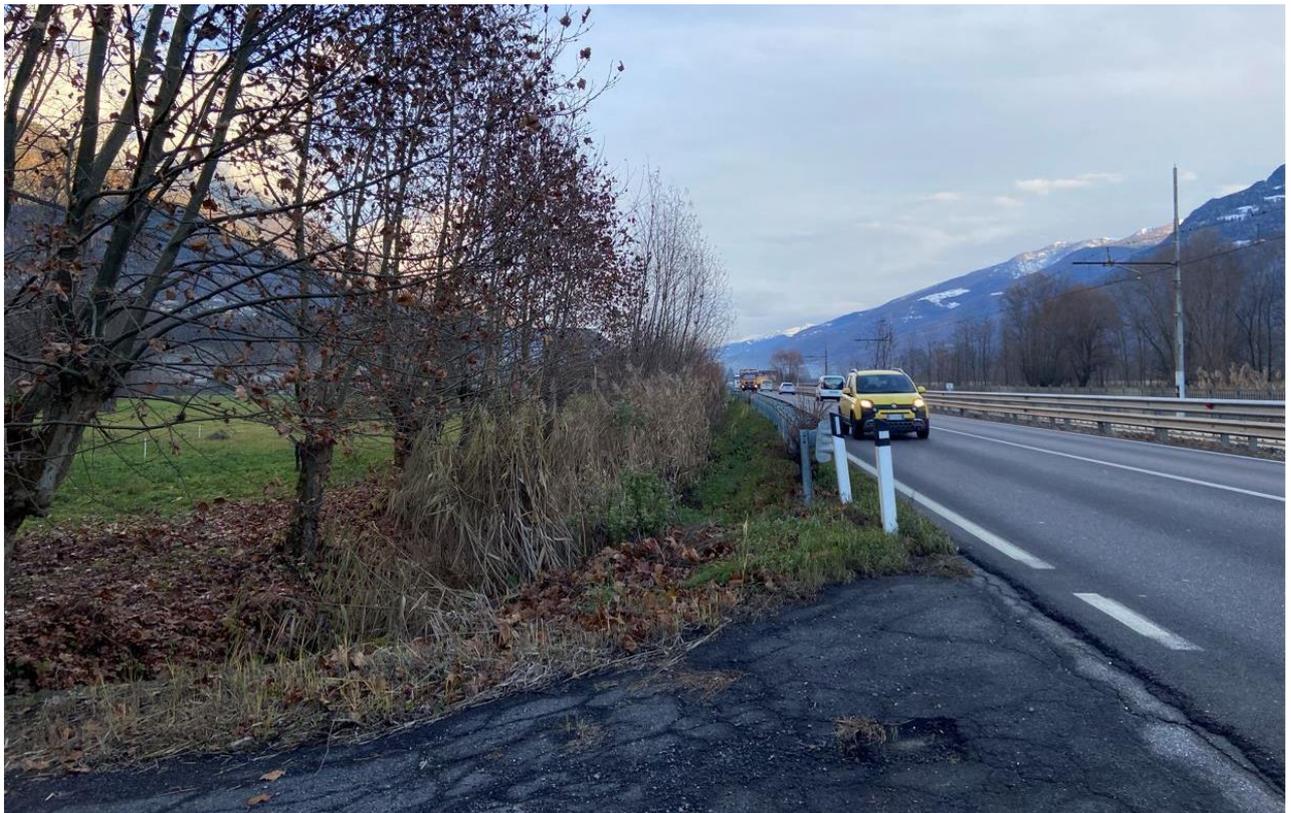
FOTO 4: Tratta 2: Vista della SS38, direzione Tirano. In questo tratto è previsto l'adeguamento con sezione Tipo A per inserimento della banchina laterale; più avanti sarà realizzata la VS02.

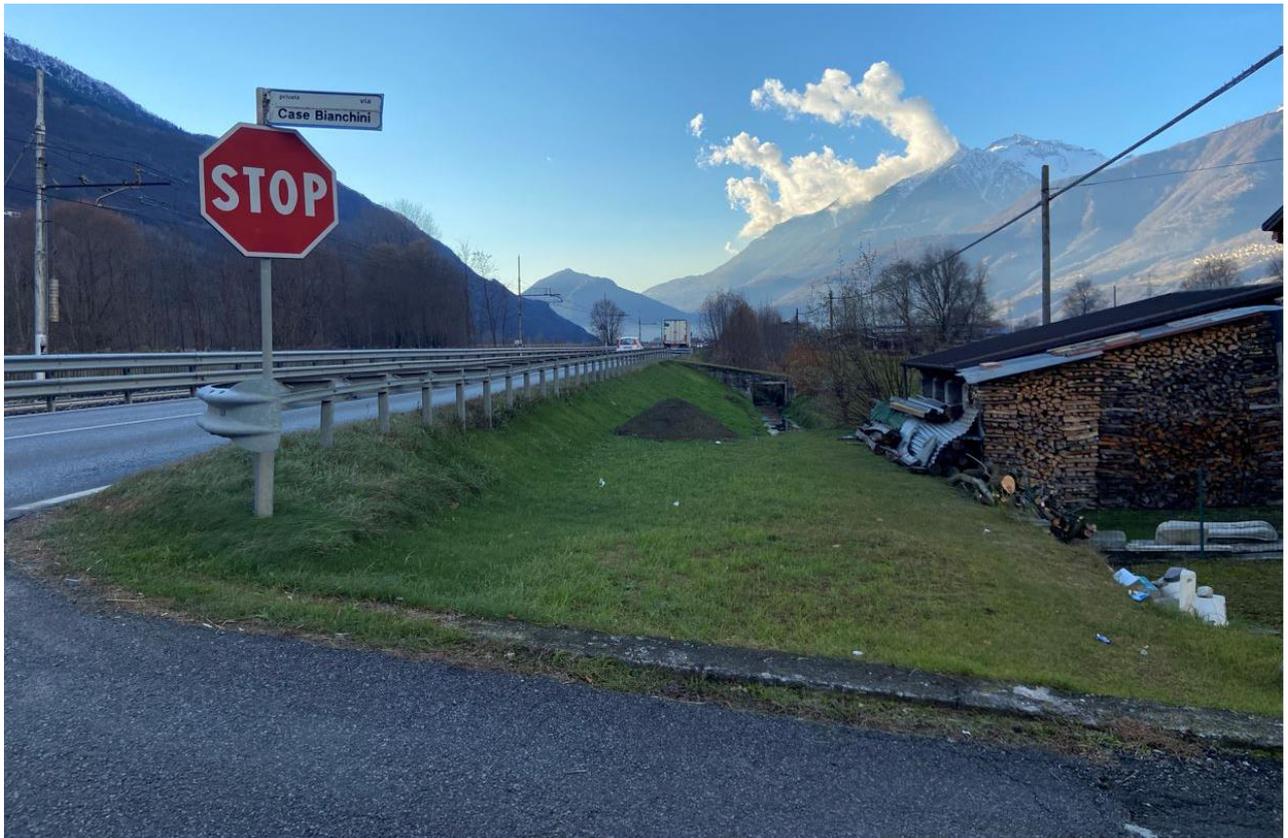
FOTO 5: Tratta 2: Vista della SS38, direzione Colico. In questo tratto è previsto l'adeguamento con sezione Tipo A per inserimento della banchina laterale; più avanti sarà realizzata la VS02.

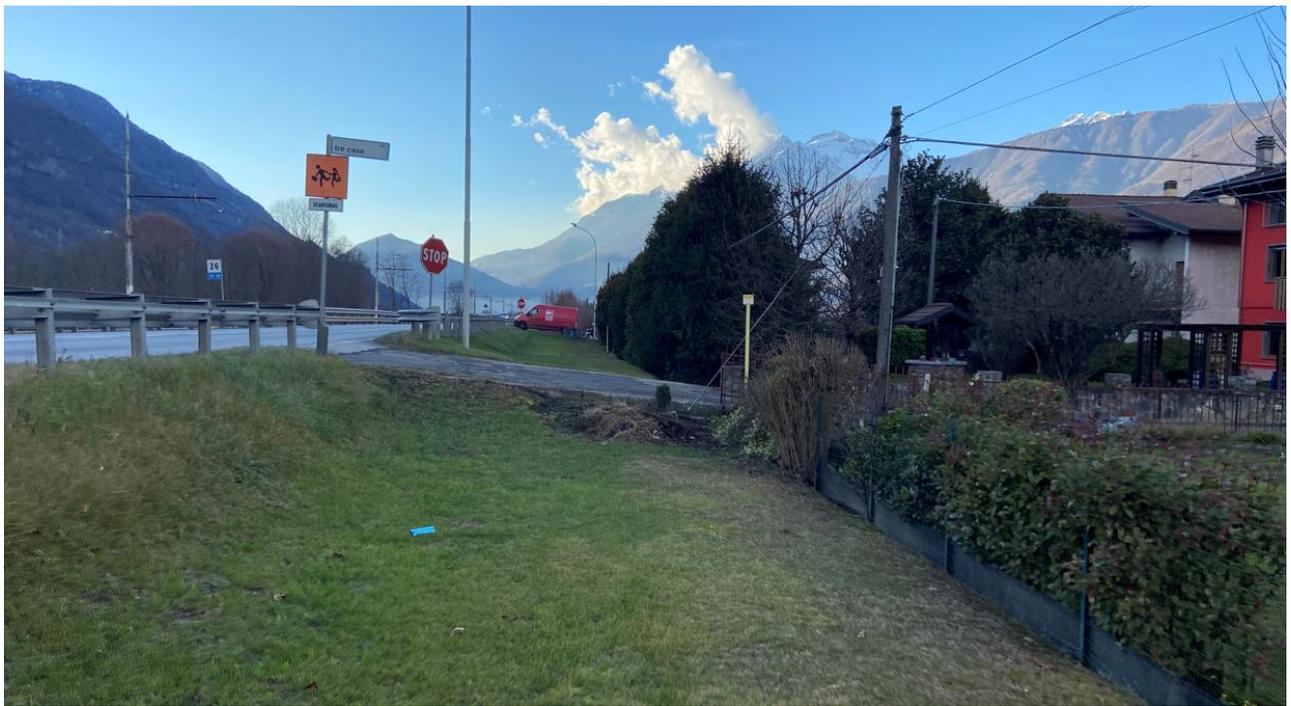
FOTO 7: Tratta 2: Vista dell'accesso dalla SS38 alla nuova viabilità locale, direzione Colico. In questo tratto è previsto l'adeguamento con sezione Tipo A per inserimento della banchina laterale e la chiusura degli accessi diretti.

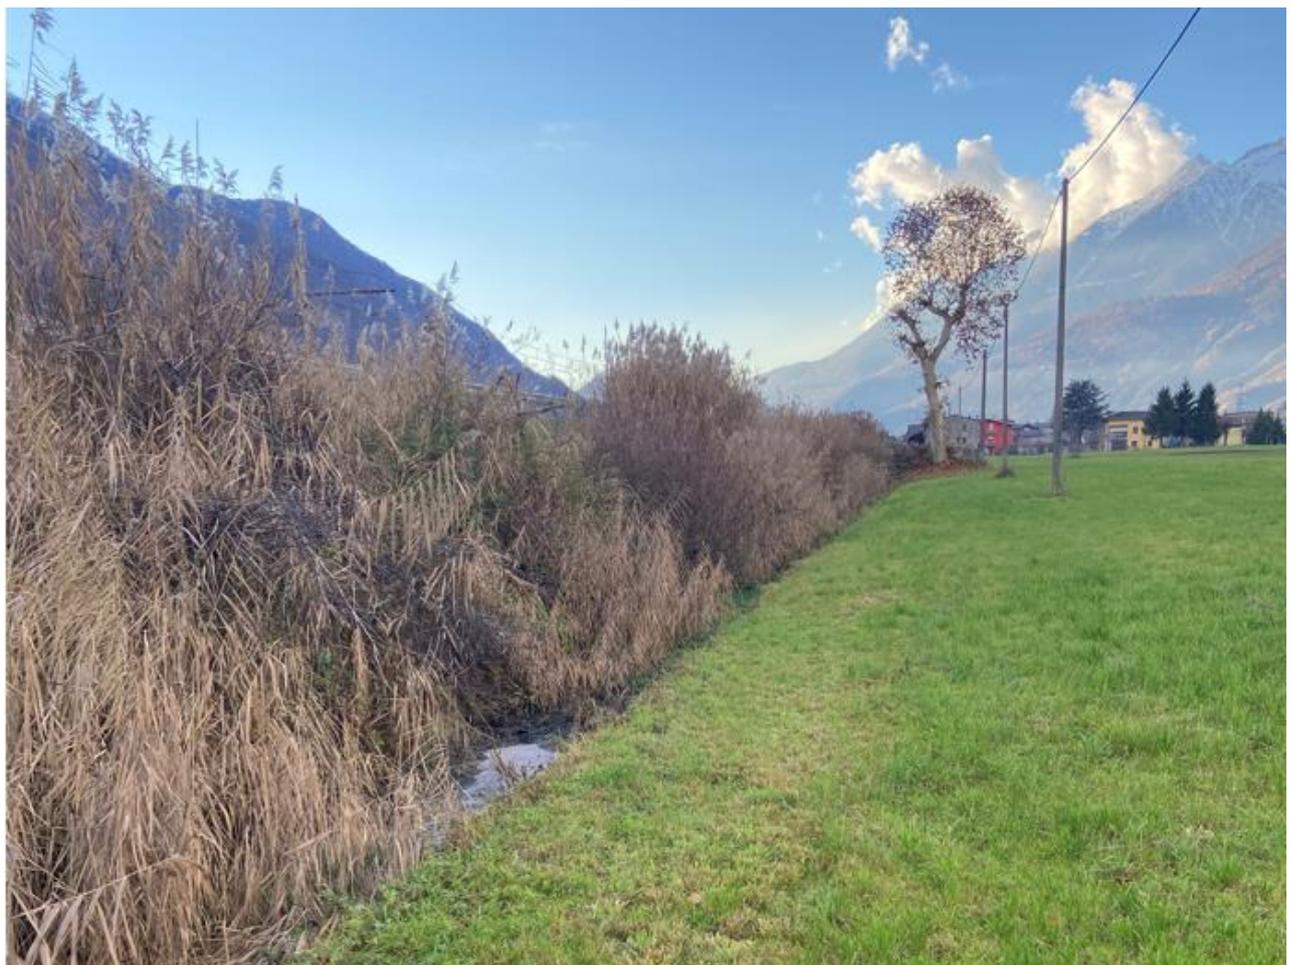
FOTO 8: Tratta 2: Vista delle aree alla base delle SS38, direzione Colico; in questo tratto è previsto l'adeguamento con sezione Tipo B per inserimento della banchina laterale e la realizzazione della strada bianca VS04, con tombinamento del canale esistente.

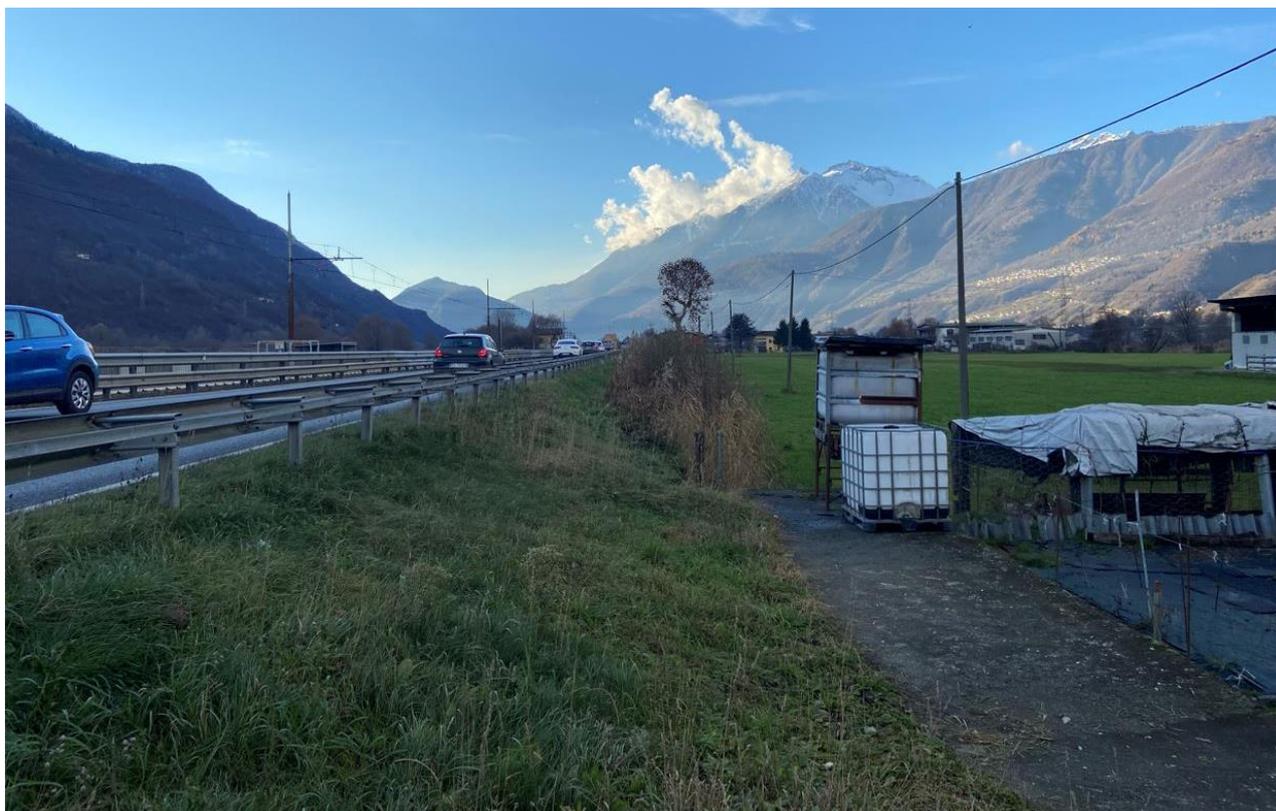
FOTO 9: Vista della SS38 direzione Colico. In questo tratto è previsto l'adeguamento con sezione Tipo E per inserimento della banchina laterale e la realizzazione della strada bianca VS04, con tombinamento del canale esistente.

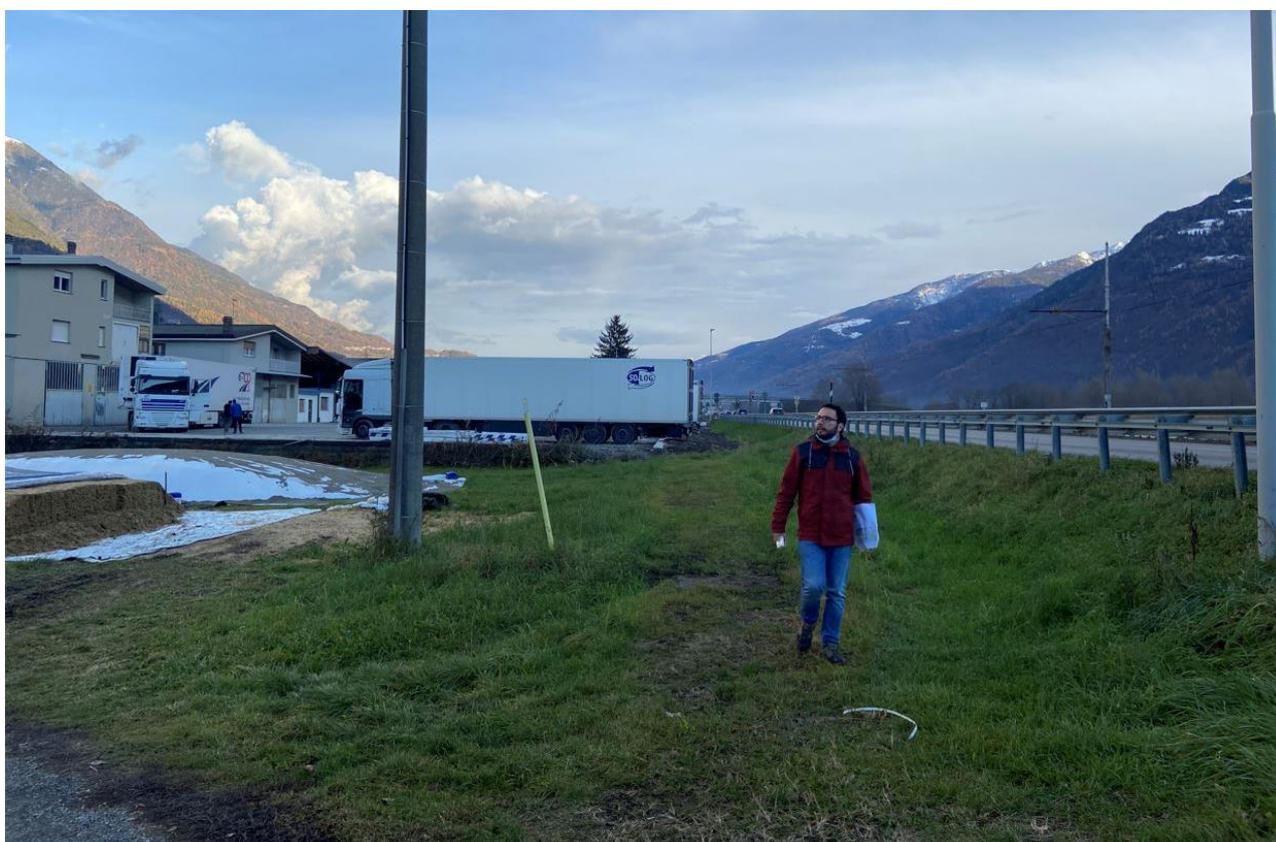
FOTO 10: tratta 2: Vista della SS38 direzione Tirano. In questo tratto è previsto l'adeguamento con sezione Tipo D2 per inserimento della banchina laterale e la realizzazione della strada locale VS03.

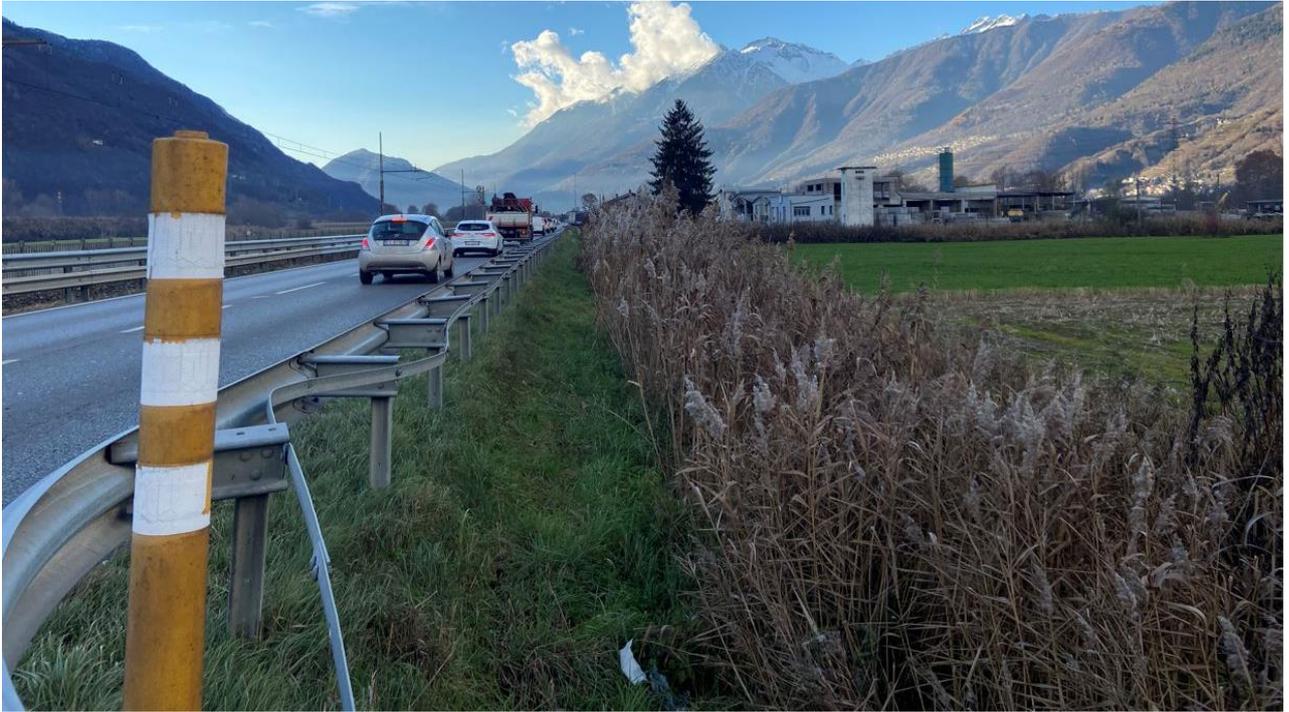
FOTO 11: Tratta 2: Vista della SS38 direzione Colico: area in cui sarà realizzata l'intersezione T2I2 con la nuova rotonda De=50 m

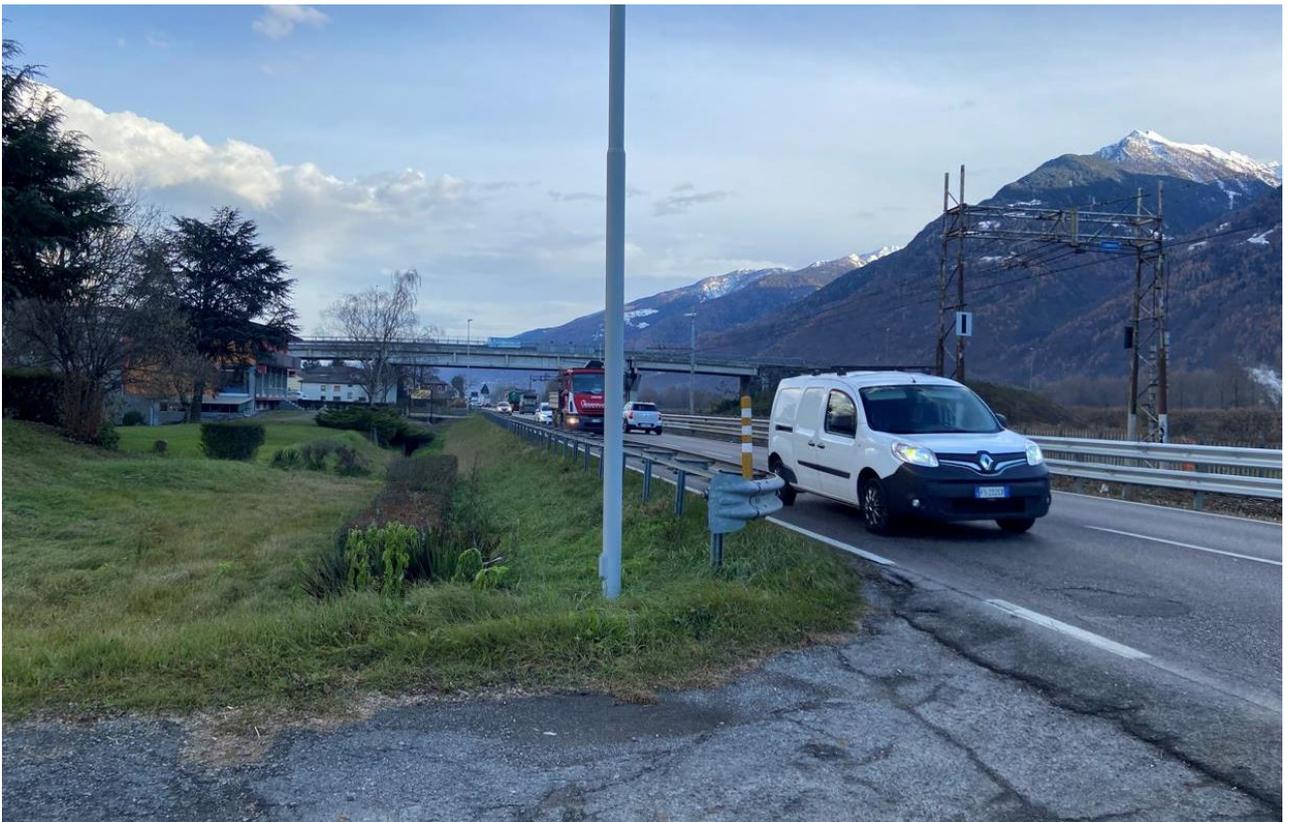
FOTO 12: Tratta 2: Vista della SS38 direzione Tirano. In questo tratto è previsto l'adeguamento con sezione Tipo F per inserimento della banchina laterale e la realizzazione della strada locale VS05 e tombinamento canale esistente.

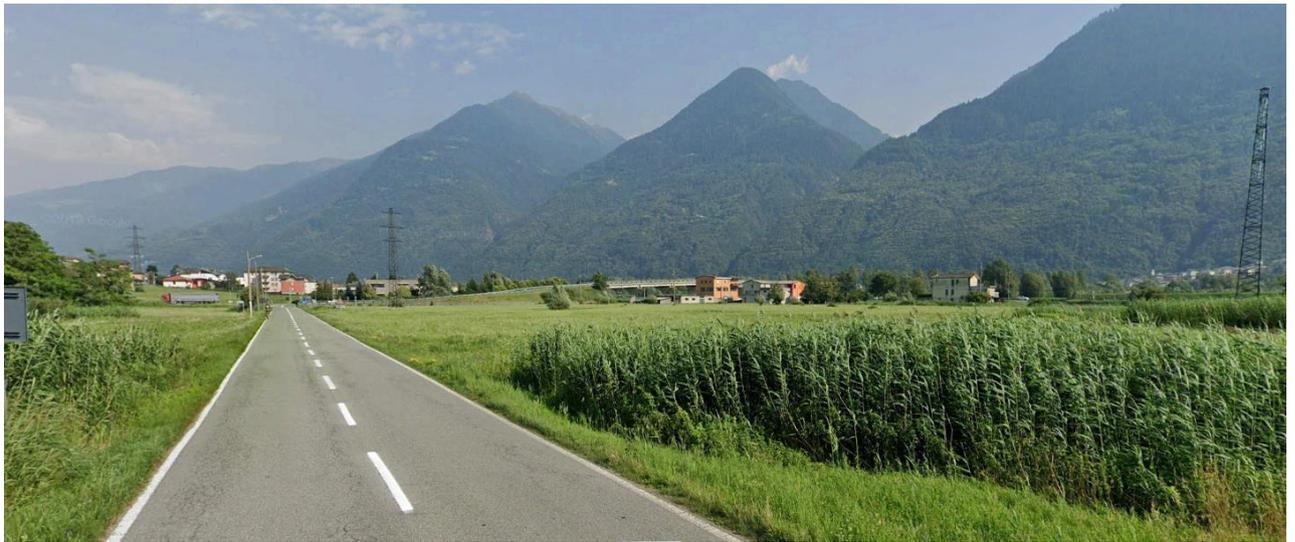
FOTO 17: Vista dalla SP12 verso l'area in cui sarà realizzata la nuova rotatoria $De=40$ m del nuovo raccordo tra la SS38 e la SP12.

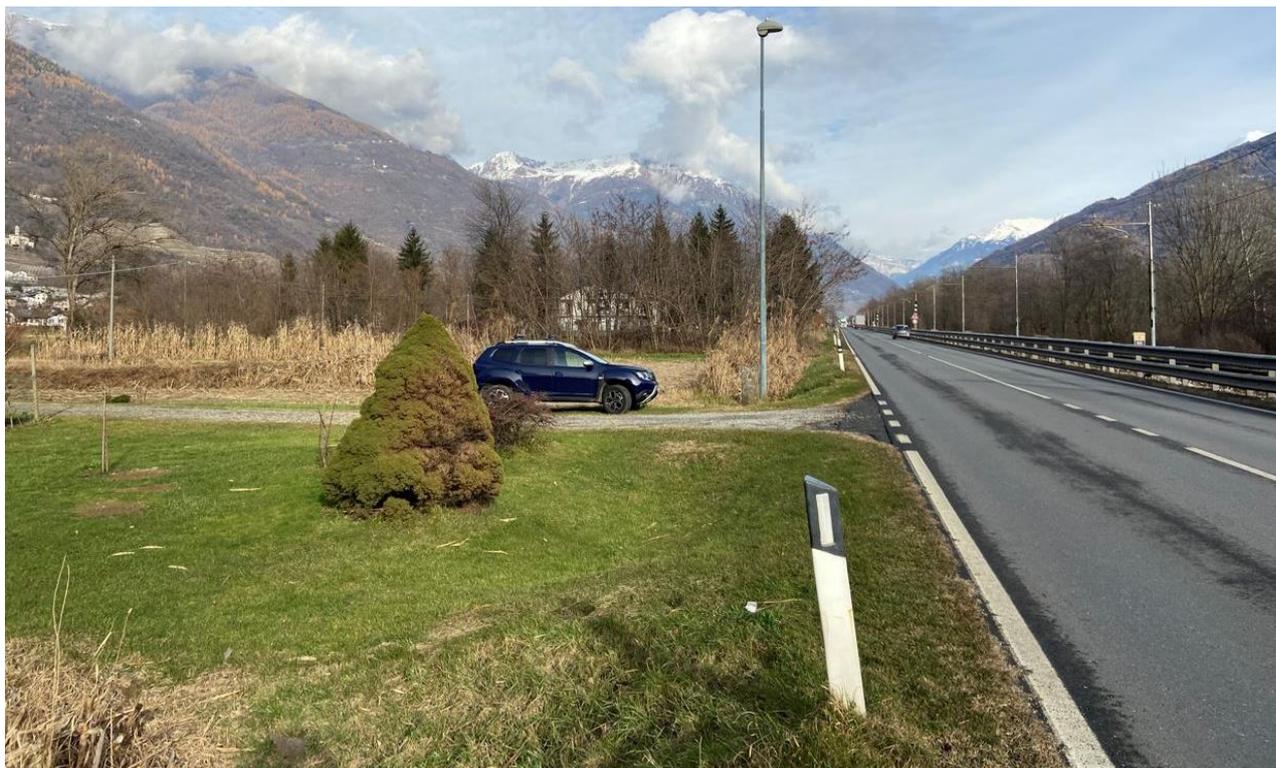
FOTO 3: tratta 3 - Vista della SS38 direzione Tirano. In questo tratto è previsto l'adeguamento con sezione Tipo B per inserimento della banchina laterale e viabilità locale VS01.
