Lavori di allargamento in tratti saltuari della S.S. n°38
dal Km 18+200 al Km 68+300

PROGETTO DEFINITIVO

RELAZIONE PAESAGGISTICA

Documentazione fotografica

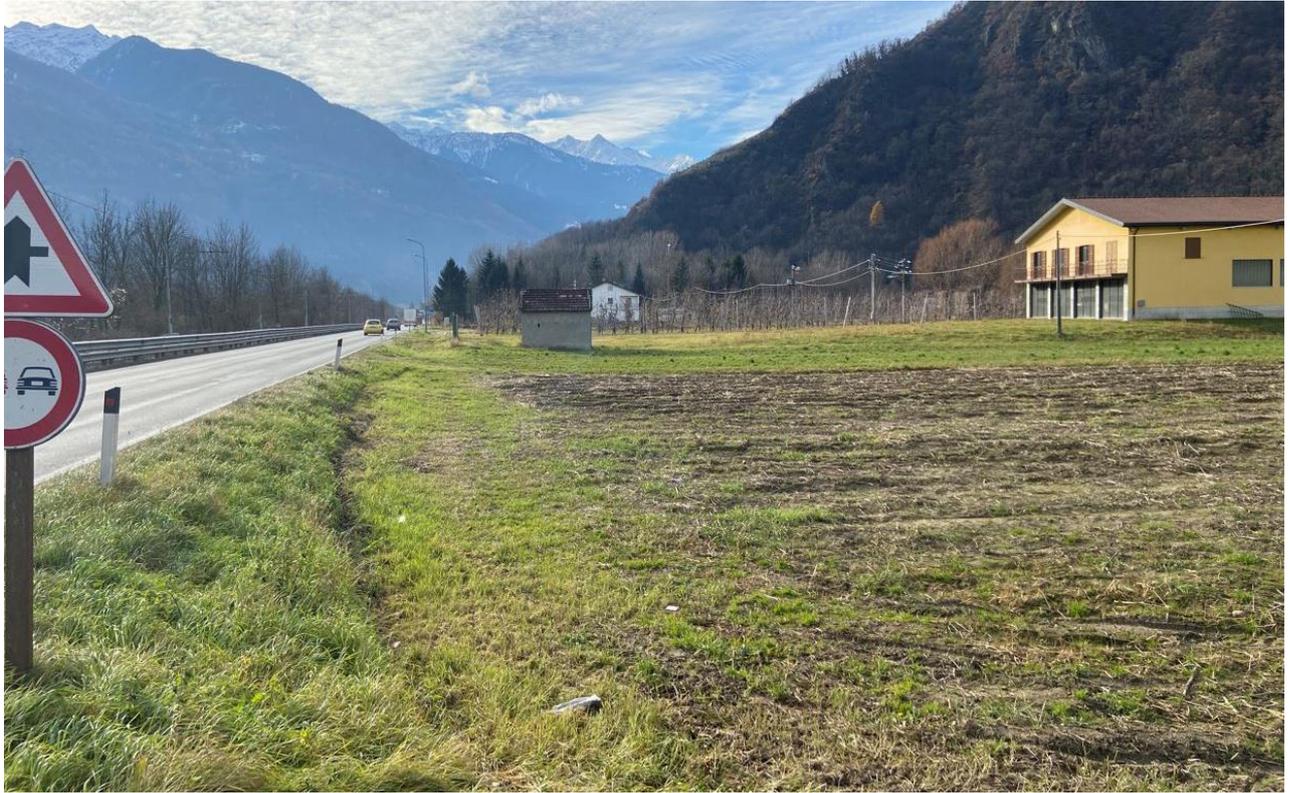
FOTO 5: tratta 3 - Vista della SS38 direzione Colico dove è prevista l'intersezione T3-II. In questo tratto è previsto l'adeguamento con sezione Tipo B.

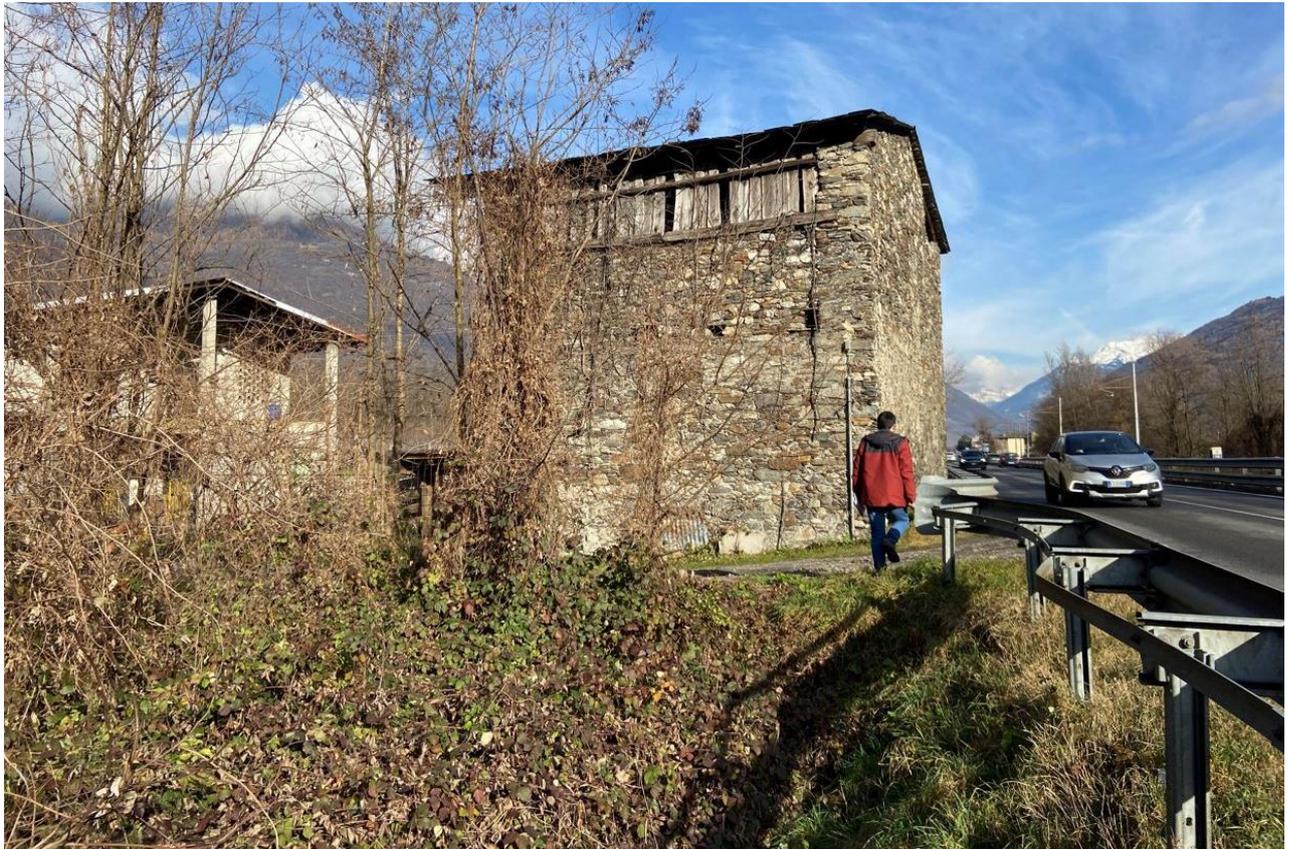
FOTO 6: tratta 3 - Vista dell'edificio interferente da espropriare, direzione Tirano. In questo tratto è previsto l'adeguamento con sezione Tipo C per inserimento della banchina laterale e viabilità secondaria categoria F2.
