**S.S. 51 "DI ALEMAGNA" PROVINCIA DI BELLUNO
PIANO STRAORDINARIO PER L'ACCESSIBILITÀ A
CORTINA 2021
ATTRAVERSAMENTO DELL'ABITATO DI VALLE DI
CADORE**

**MONITORAGGIO AMBIENTALE - ANTE OPERAM
COMPONENTE VIBRAZIONI
REPORT DI CAMPAGNA**

S.S. 51 "di Alemagna" Provincia di Belluno
Piano straordinario per l'accessibilità a Cortina 2021
Attraversamento dell'abitato di Valle di Cadore

MONITORAGGIO ANTE OPERAM
COMPONENTE VIBRAZIONI

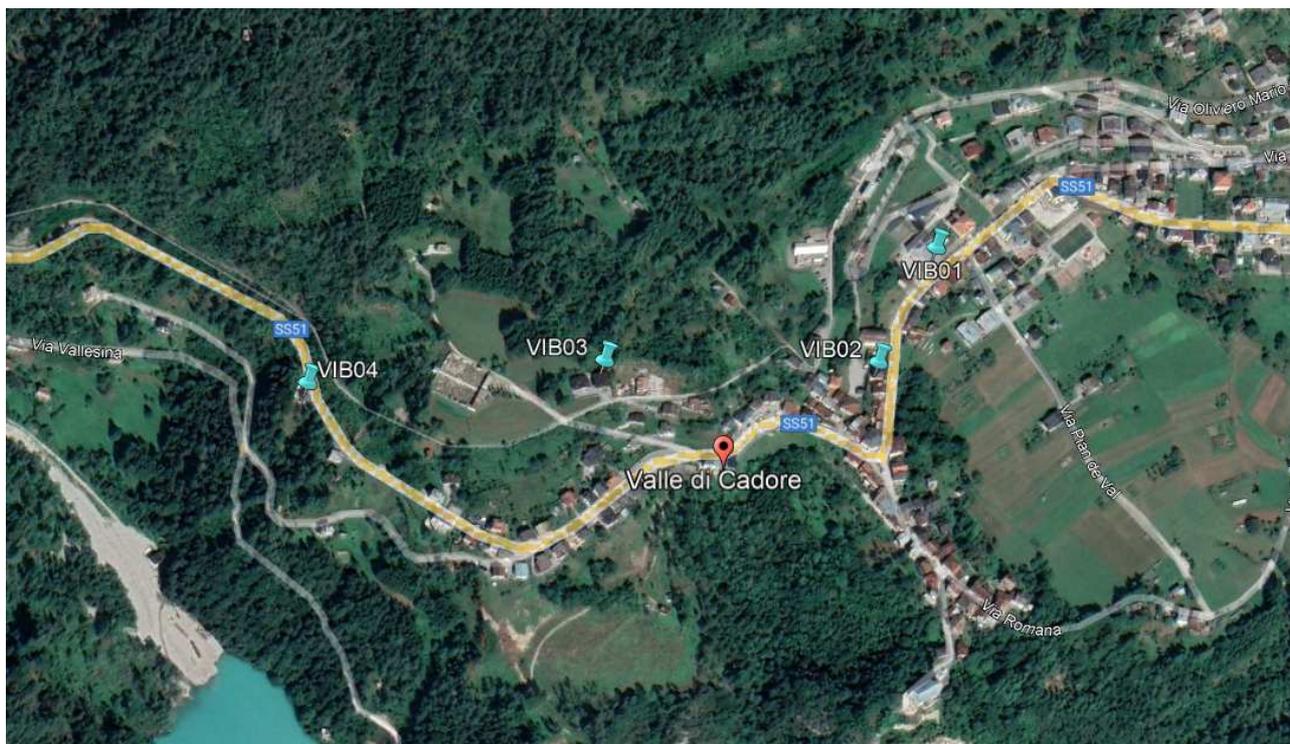
Figura 1 Inquadramento territoriale e postazioni di misura

Nella figura sottostante è riportata l'ubicazione dei ricettori indagati.

Gli edifici oggetto di indagine ricadono in un'area poco antropizzata; 3 di essi hanno una destinazione d'uso residenziale mentre uno è il municipio del paese e ospita uffici.
