SOCIETA' **STOGIT FIUME TRESTE (CH)**
IMPIANTO **COMPRESSIONE**
UNITA' **SEPARATORI TESTA POZZO**
EVENTO INIZIALE: **Scenario n.6: Danneggiamento colonne disidratazione (10 mm)**

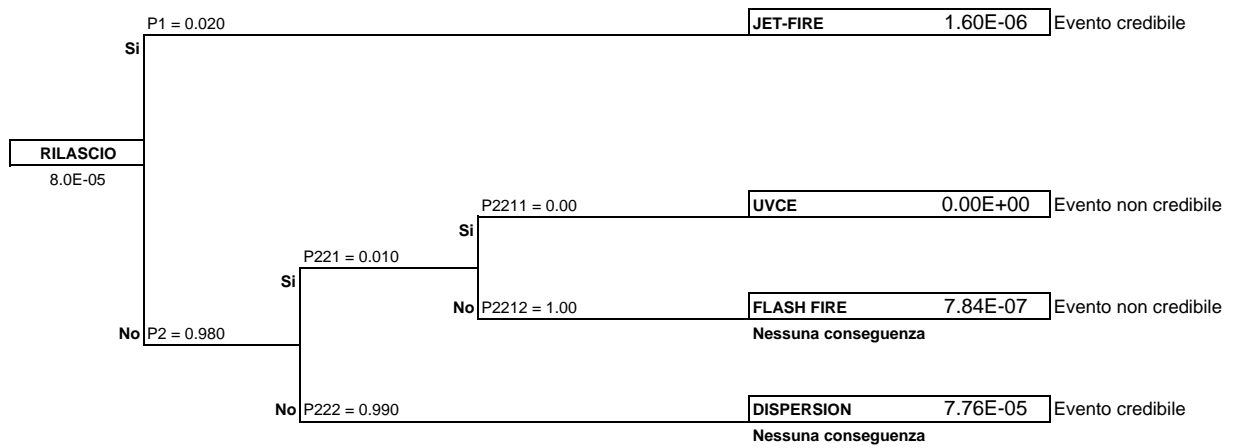
INNESCO IMMEDIATO	INNESCO RITARDATO	FALLIMENTO SISTEMI RILEVAMENTO ESTINZIONE
-------------------	-------------------	---

EVENTI FINALI E FREQUENZE DI ACCADIMENTO (occ/anno)
CREDIBILITA' EVENTO
