**NUOVO IMPIANTO PER LA PRODUZIONE DI ENERGIA DA FONTE EOLICA  
"CAMPOVAGLIO" NEI COMUNI DI TEMPIO PAUSANIA-AGLIENTU (SS)**

## RELAZIONE ARCHEOLOGICA PREVENTIVA

**ELABORATO  
V.1.14**

## Verifica Preventiva dell'Interesse Archeologico - VPIA

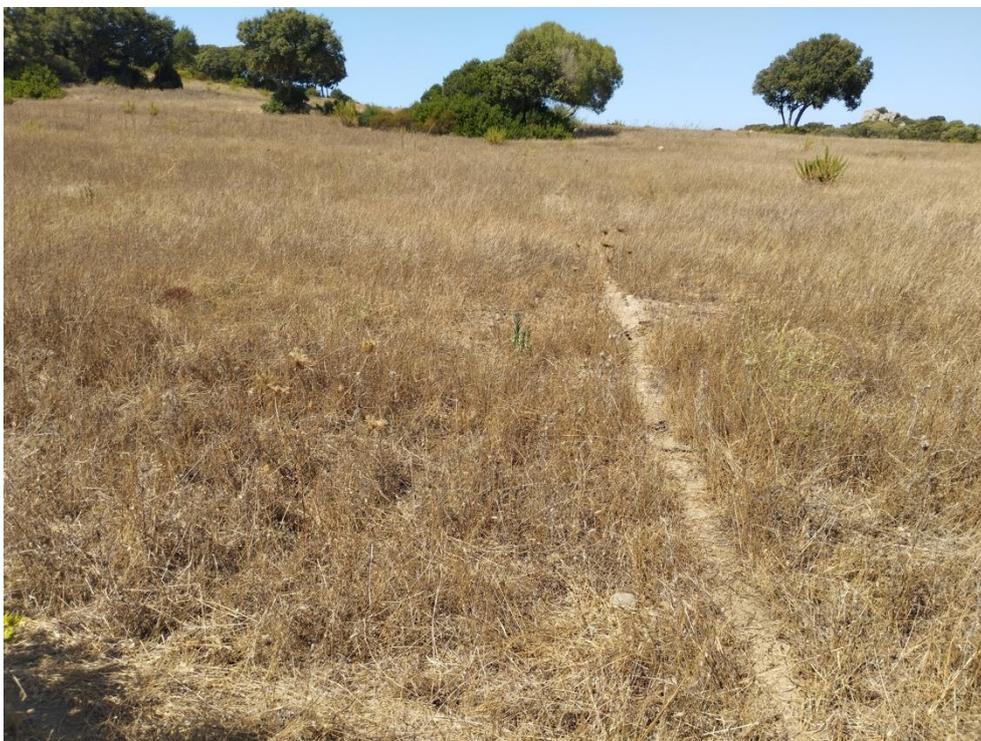
Area incolta ricoperta da un fitto manto erboso secco

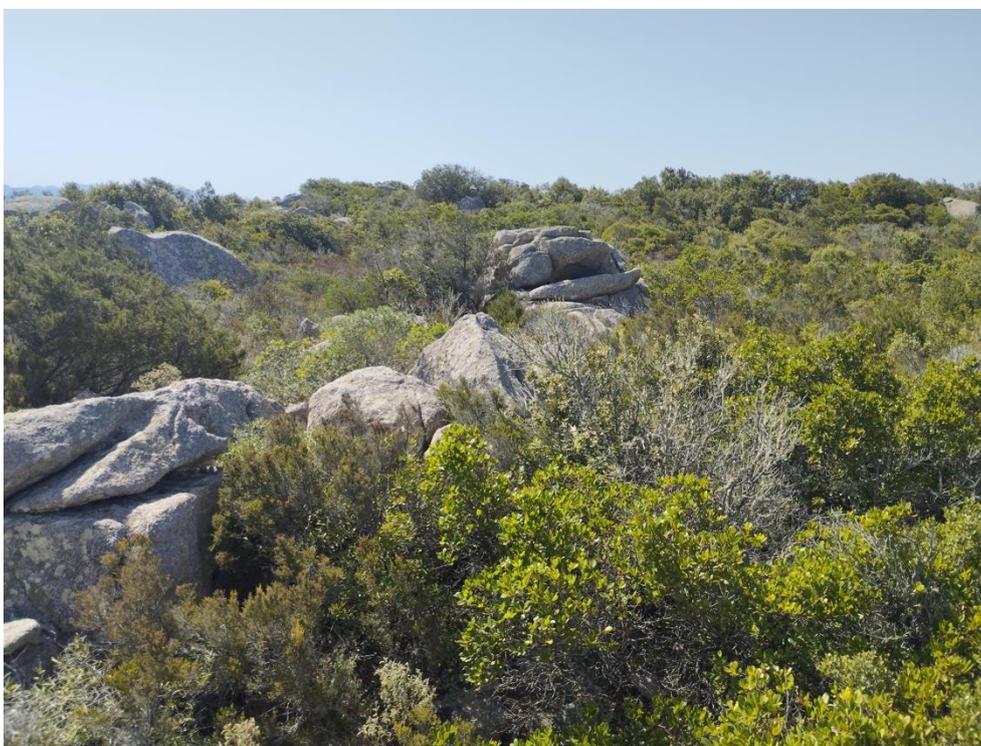
Area con fitta macchia mediterranea e rocce granitiche affioranti

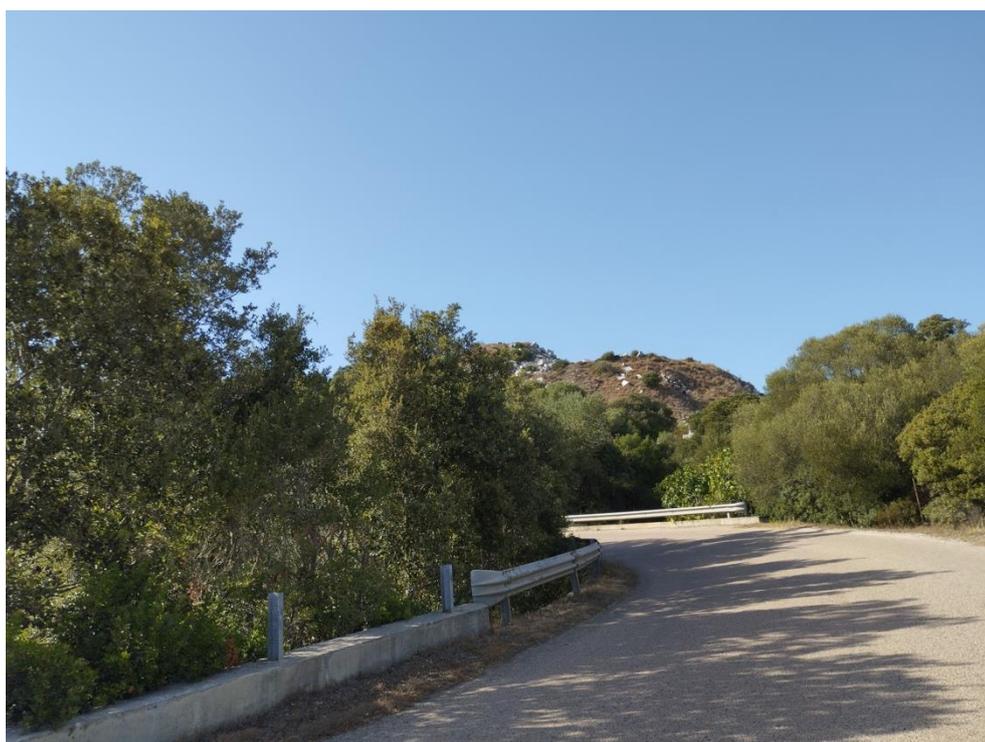
Strada comunale Littighedda

Il tracciato del cavidotto verso il punto di connessione si sviluppa lungo strade di penetrazione agraria o strade principali asfaltate e delimitate da una folta vegetazione arbustiva della macchia mediterranea; le strade sono state battute nei punti percorribili a piedi e, dove possibile, nei campi confinanti.

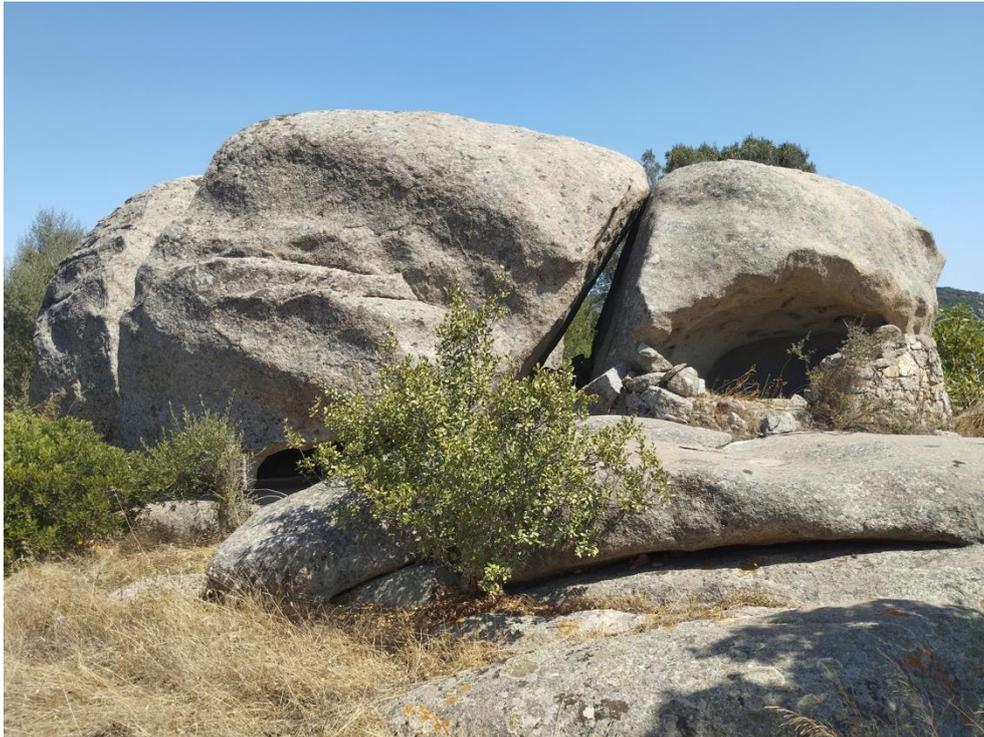
Tafone in loc. Stazzo Cuncacci

**URC\_15 (ARCH\_16) Tafoni in loc. Stazzo Cuncacci.** Nella roccia granitica affiorante sono presenti diversi tafoni. Alcuni di questi sono molto ampi e presentano, sull'apertura, una muratura ormai in crollo, realizzata con pietre e malta. Altre tracce di murature sono osservabili sul terreno a ridosso dei tafoni. Nell'area sono presenti i ruderi di uno stazzo. Non sono stati osservati materiali archeologici. Considerata la vicinanza di un vecchio stazzo, i tafoni sono stati certamente utilizzati,

in epoche recenti, per il ricovero di animali o per attività agropastorali. Tuttavia, non si esclude la possibilità che gli anfratti possano essere stati utilizzati anche in epoche più antiche come abitazioni o come sepolture, in linea con quanto documentato in Gallura durante il periodo Preistorico e Protostorico.

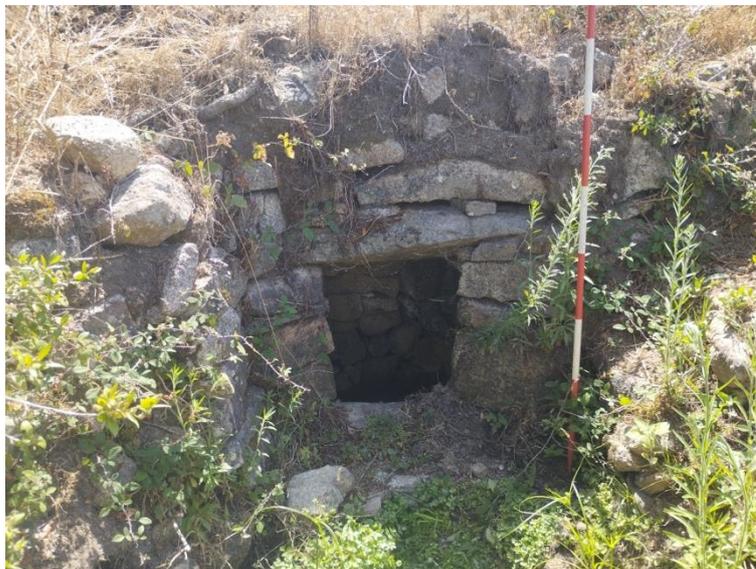
Fonte in loc. Pista Multa

**URC\_16 (ARCH\_17) Fonte in loc. Pista Multa.** Piccola fonte realizzata in muratura a secco formata da filari di pietre di media e piccola pezzatura. La struttura riveste uno scavo nel terreno praticato per captare al meglio la vena sorgiva; si compone di una facciata e di un piccolo atrio. Nella facciata si apre l'apertura architravata del piccolo ambiente per la raccolta delle acque. Il piccolo vano (circa 60 cm di diametro) ha pianta semicircolare e parete leggermente aggettante. Il soffitto è piano. L'atrio presenta le pareti in disfacimento. Per le caratteristiche tecniche e tipologiche la struttura potrebbe essere relativa al periodo nuragico, anche se non si esclude una sua realizzazione in epoche più recenti.

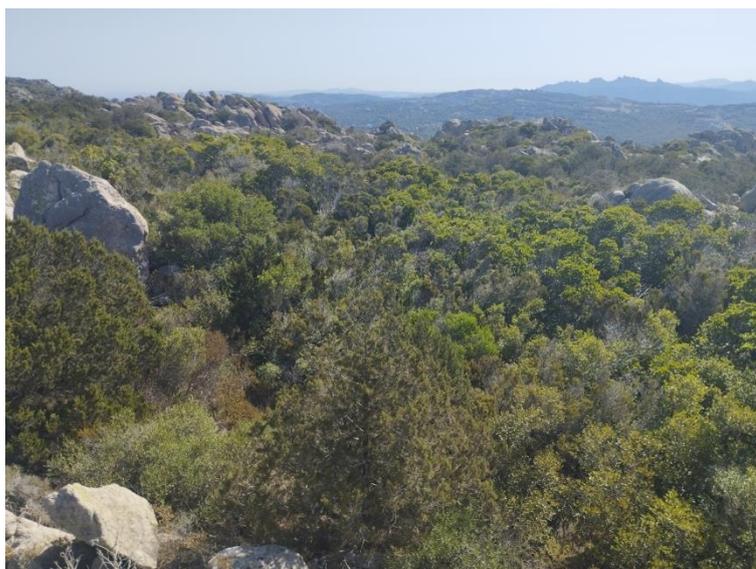
L'area degli aerogeneratori T1, T2, T3

**T1, T2, T3 (URA\_01, 02, 03).** Nell'area non sono state osservate tracce archeologiche, ma vista la caratteristica della zona (ricca di rocce affioranti e rigogliosa di macchia mediterranea) non si esclude completamente la presenza di piccoli tafoni, dolmen, menhir o circoli. Questi monumenti, talvolta perfettamente mimetizzati con gli affioramenti rocciosi, sono spesso documentati in Gallura durante il periodo preistorico.
