**ADEGUAMENTO AL TIPO B (4 CORSIE) DELL'ITINERARIO SASSARI-OLBIA
REITERAZIONE DEL PROCEDIMENTO DI VIA LOTTI DA 0 A 9**

**5 - QUADRO DI RIFERIMENTO AMBIENTALE
5.7 - Quadro di Riferimento Ambientale: Paesaggio
5.7.1 - Relazione tecnica**

Studio di Impatto Ambientale – 5.7.1 - Relazione tecnica

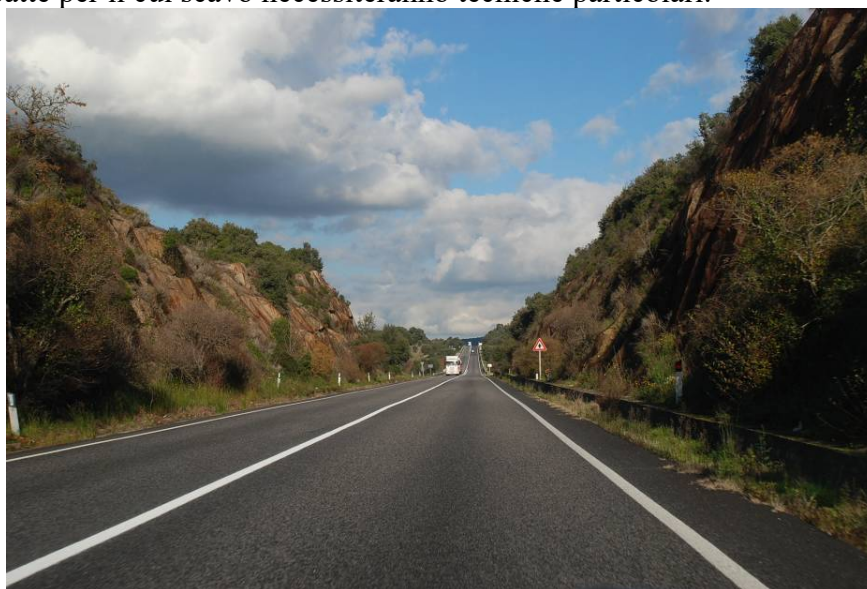
L'attuale tracciato, e quindi anche quello futuro, sono caratterizzati da poche trincee ed in particolar modo solo alcune si presentano significative sia dal punto di vista morfologico che in relazione ad un futuro ampliamento. Fra queste sono da segnalare quelle poste circa ai km 40 e 49 (SS 597) e al km 39,5 (SS 199). Quest'ultima è evidenziata nella successiva foto e costituisce, insieme al settore posto circa in prossimità del km 40 (SS 597) due dei settori che presenteranno più difficoltà nel futuro scavo. In entrambi i casi sono presenti rocce compatte per il cui scavo necessiteranno tecniche particolari.

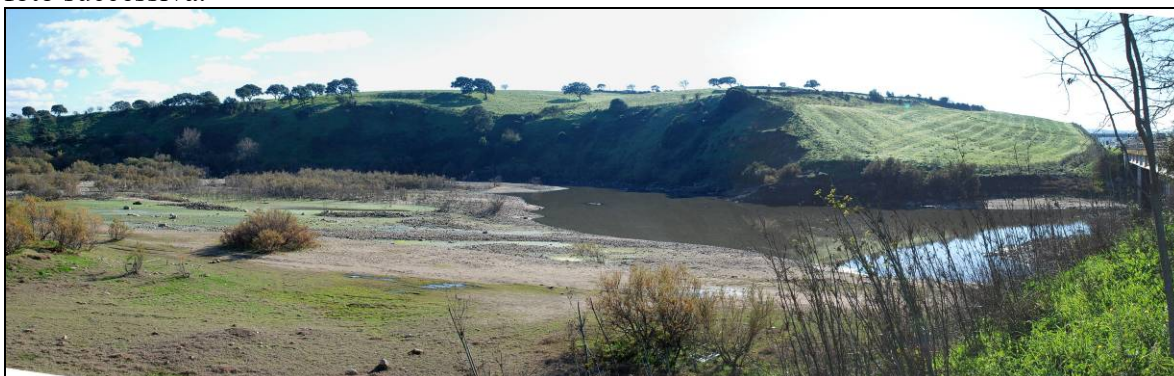
I maggiori attraversamenti sono rappresentati dal Rio Mannu 2 e dal Fiume Enas. Per tali zone, un ampliamento del tracciato stradale comporterà delle sistemazioni idrauliche, che

nel primo caso dovrebbero mirare ad una protezione spondale, così come evidenziato nella foto successiva.
