**AUTORITÀ
PORTUALE
DI PALERMO**

RELAZIONE GEOLOGICO TECNICA

“Lavori di completamento del molo di sottoflutto del porto di Termini Imerese”

Committente: Autorità Portuale Palermo
Data: Luglio 2013

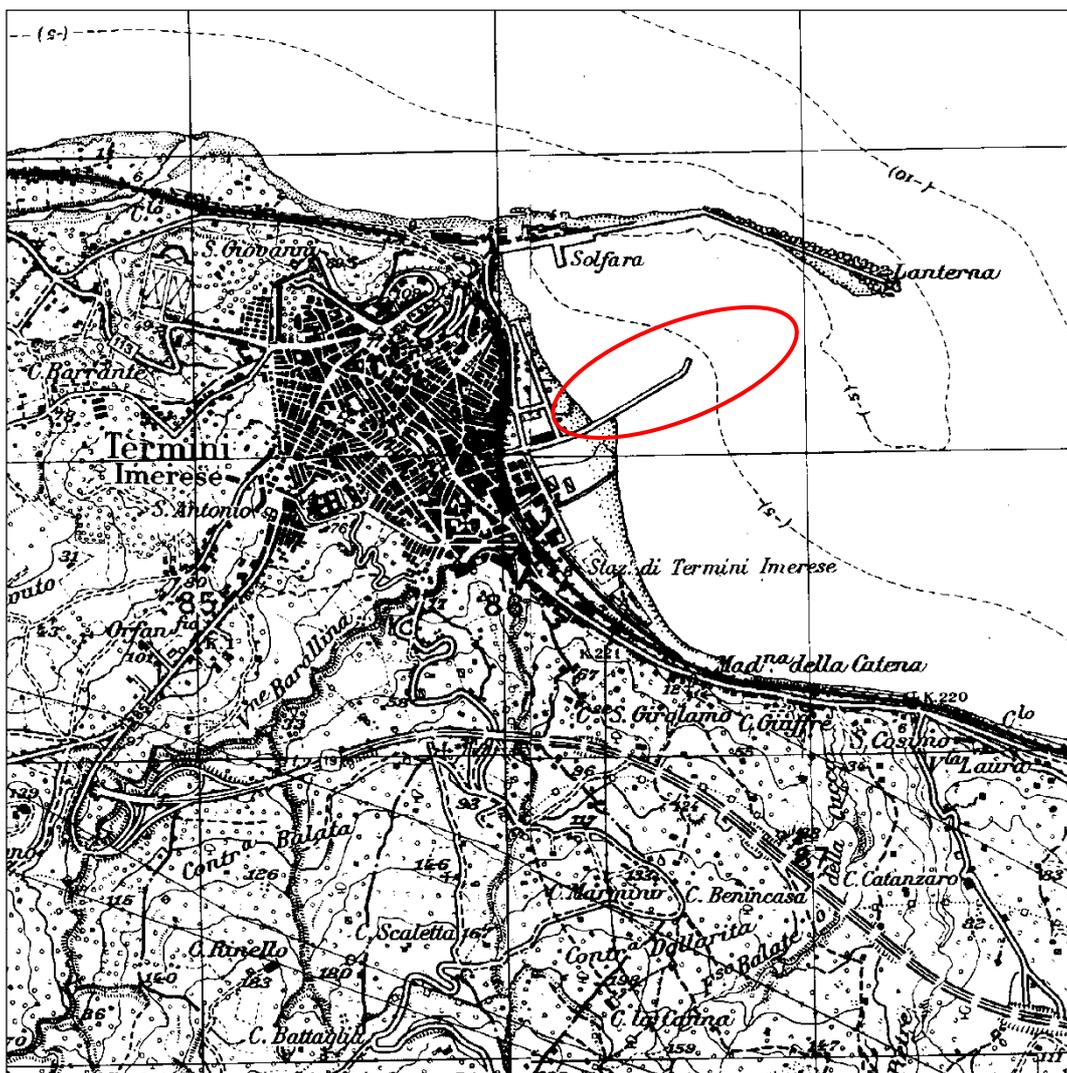
Stralcio topografico in scala 1:25.000

Topograficamente, rientra nella Tavoleta "Termini Imerese", Foglio n° 259, quadrante IV, orientamento N.E., redatta dall'I.G.M.I. in scala 1:25.000

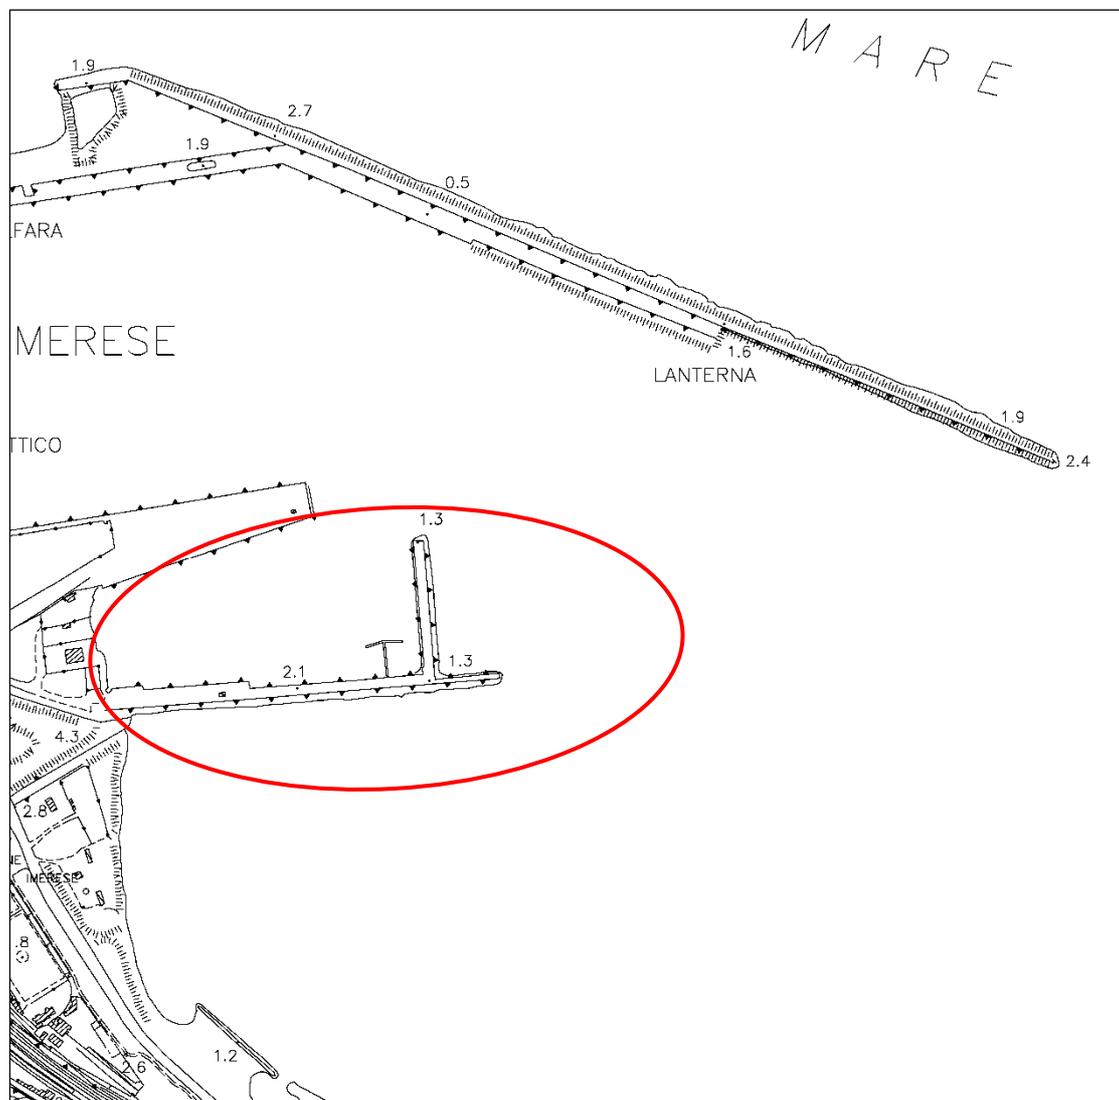
Stralcio C.T.R in scala 1:10.000

Nello stralcio della Carta Tecnica Regionale (sezione 609010 "Termini Imerese") il riquadro delimita l'area investigata.

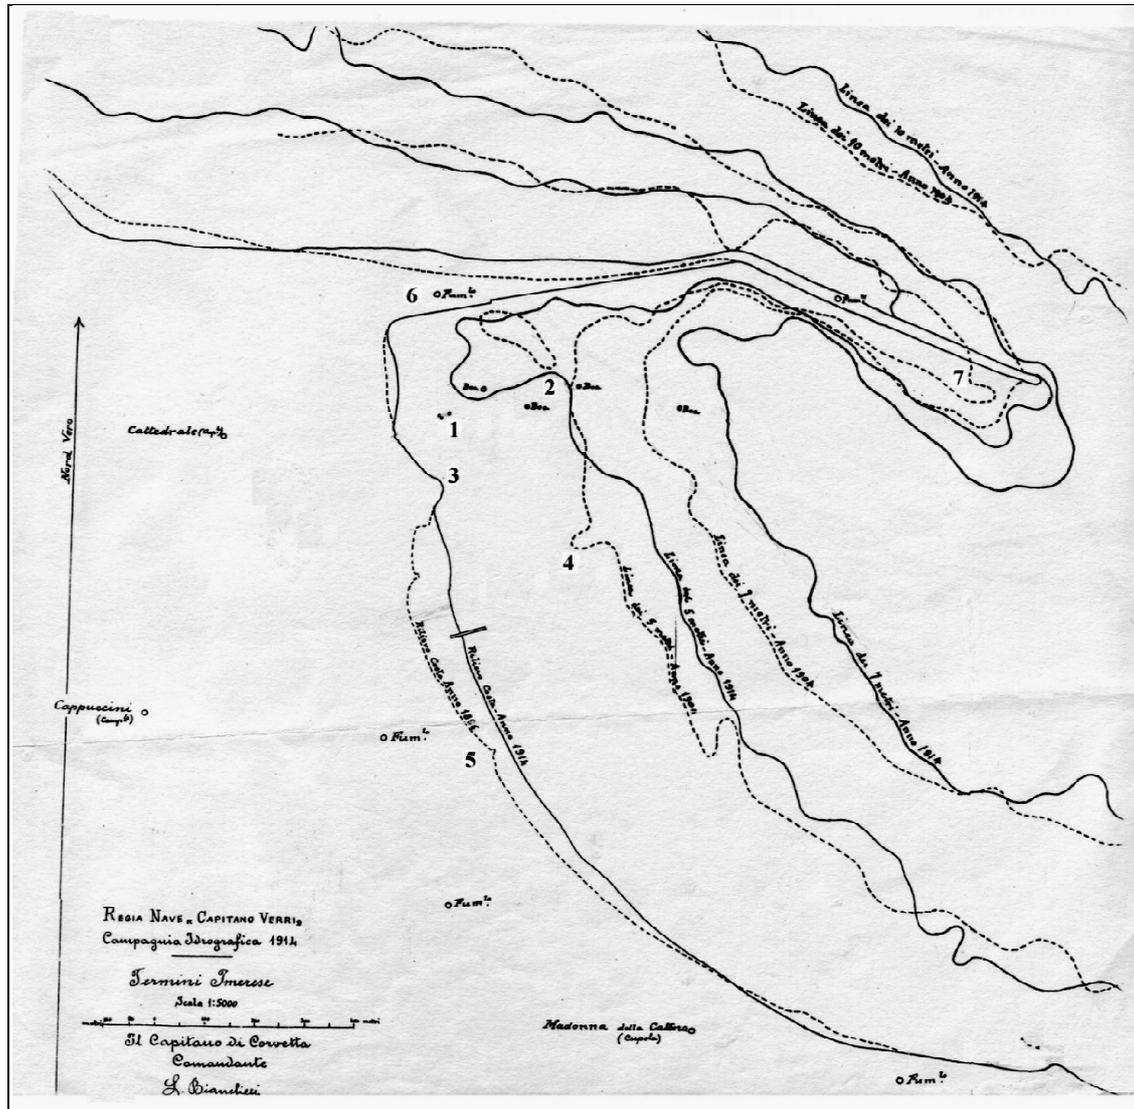
Rilievo batimetrico della rada di Termini Imerese eseguito dal personale della corvetta “Capitano Verri” (1914, china su lucido, Termini Imerese, Biblioteca Comunale Liciniana).

1 - I tre scogli della Gisira (resti emergenti del molo romano occidentale); 2 – Secca della Gisira (resti del molo romano occidentale); 3 - Punta del Torracchio; 4 – Secca (resti del molo occidentale); 5 – foce del torrente Barratina; 6 – Molo di sopraflutto; 7 – Secca di S. Giovanni.

In questo rilievo, in corrispondenza dell’isobata –5 (1914), si ravvisa l’esistenza di una dorsale sottomarina orientata con un azimuth N70°E. Questi dati trovano conferma sia nelle testimonianze storiche (SOLITO, 1669) sia verbali raccolte negli anni 80’ dallo scrivente presso i pescatori di veneranda età, e che attestano l’esistenza di tale secca allungata, sulla quale era collocato il pontile ligneo dei “Bagni Gisira” o “Bagni Militello”.

La secca doveva avere sino agli anni 60' del XIX secolo una lunghezza maggiore, ma è noto che durante i lavori di realizzazione del molo di sopraflutto, fu fatta brillare una parte della dorsale sottomarina perché rendeva difficoltose le manovre nella zona (BATTAGLIA, 1887 e 1906). La parte fatta brillare corrisponde proprio ai resti del “gomito” del molo romano che costituivano la parte più avanzata della detta secca. L’andamento del secondo braccio è comunque desumibile dalla presenza di una secca posta ad una maggior profondità, segnalata da una boa, come si evince chiaramente dal rilievo batimetrico del 1914.

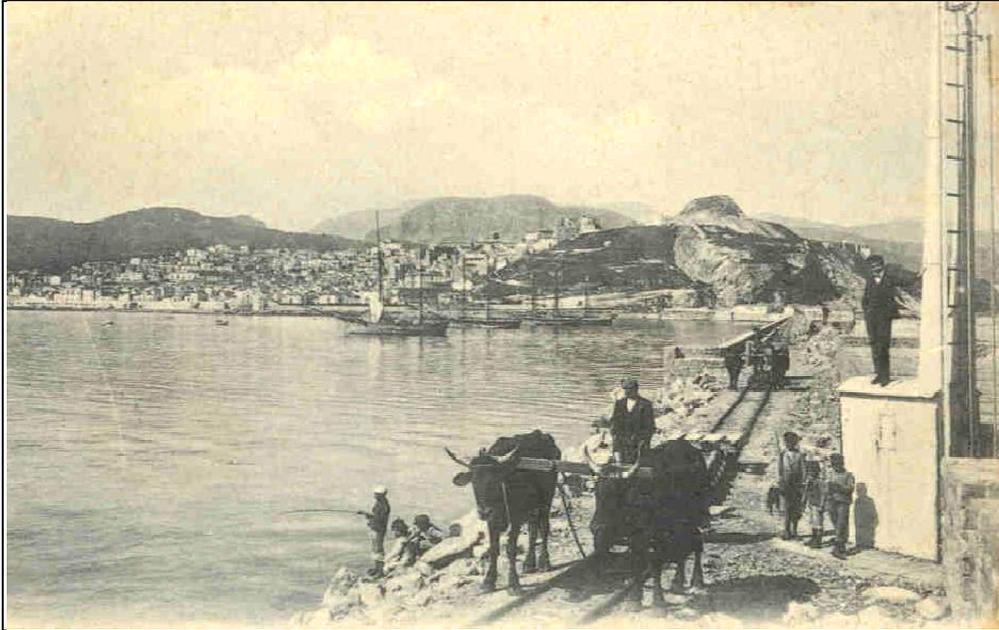
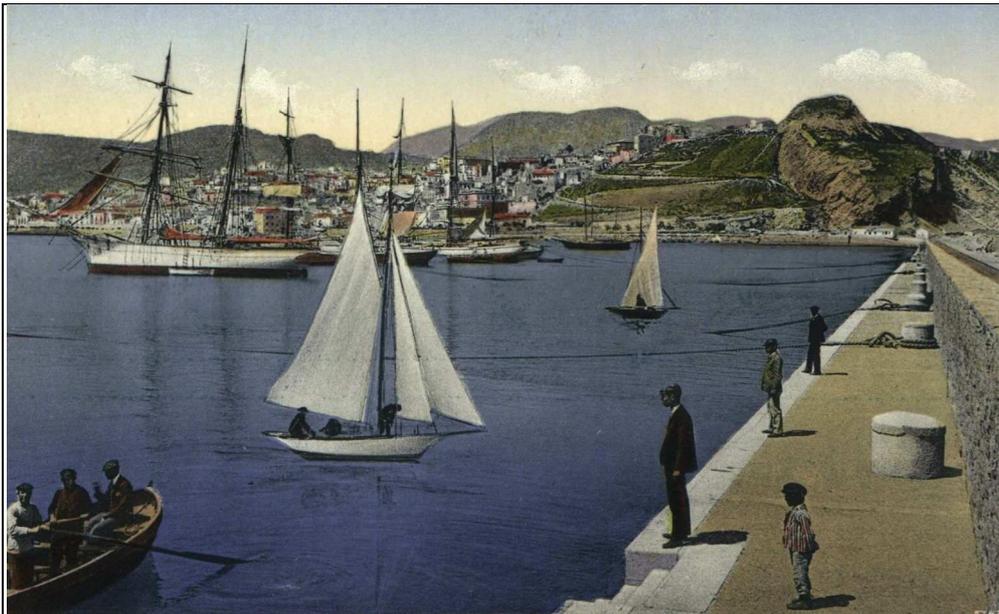
Alcune fasi dei lavori di prolungamento del molo di sopraflutto nelle immagini fotografiche di M. Salvo (1906-8; 1909-10 c. e 1911 c.). Per il trasporto del materiale lapideo cavato dalla Rocca del Castello si impiegarono vagoni su linea ferrata trainati da una coppia di tori, successivamente sostituita da una piccola locomotiva a vapore. La foto in basso mostra il molo completato.

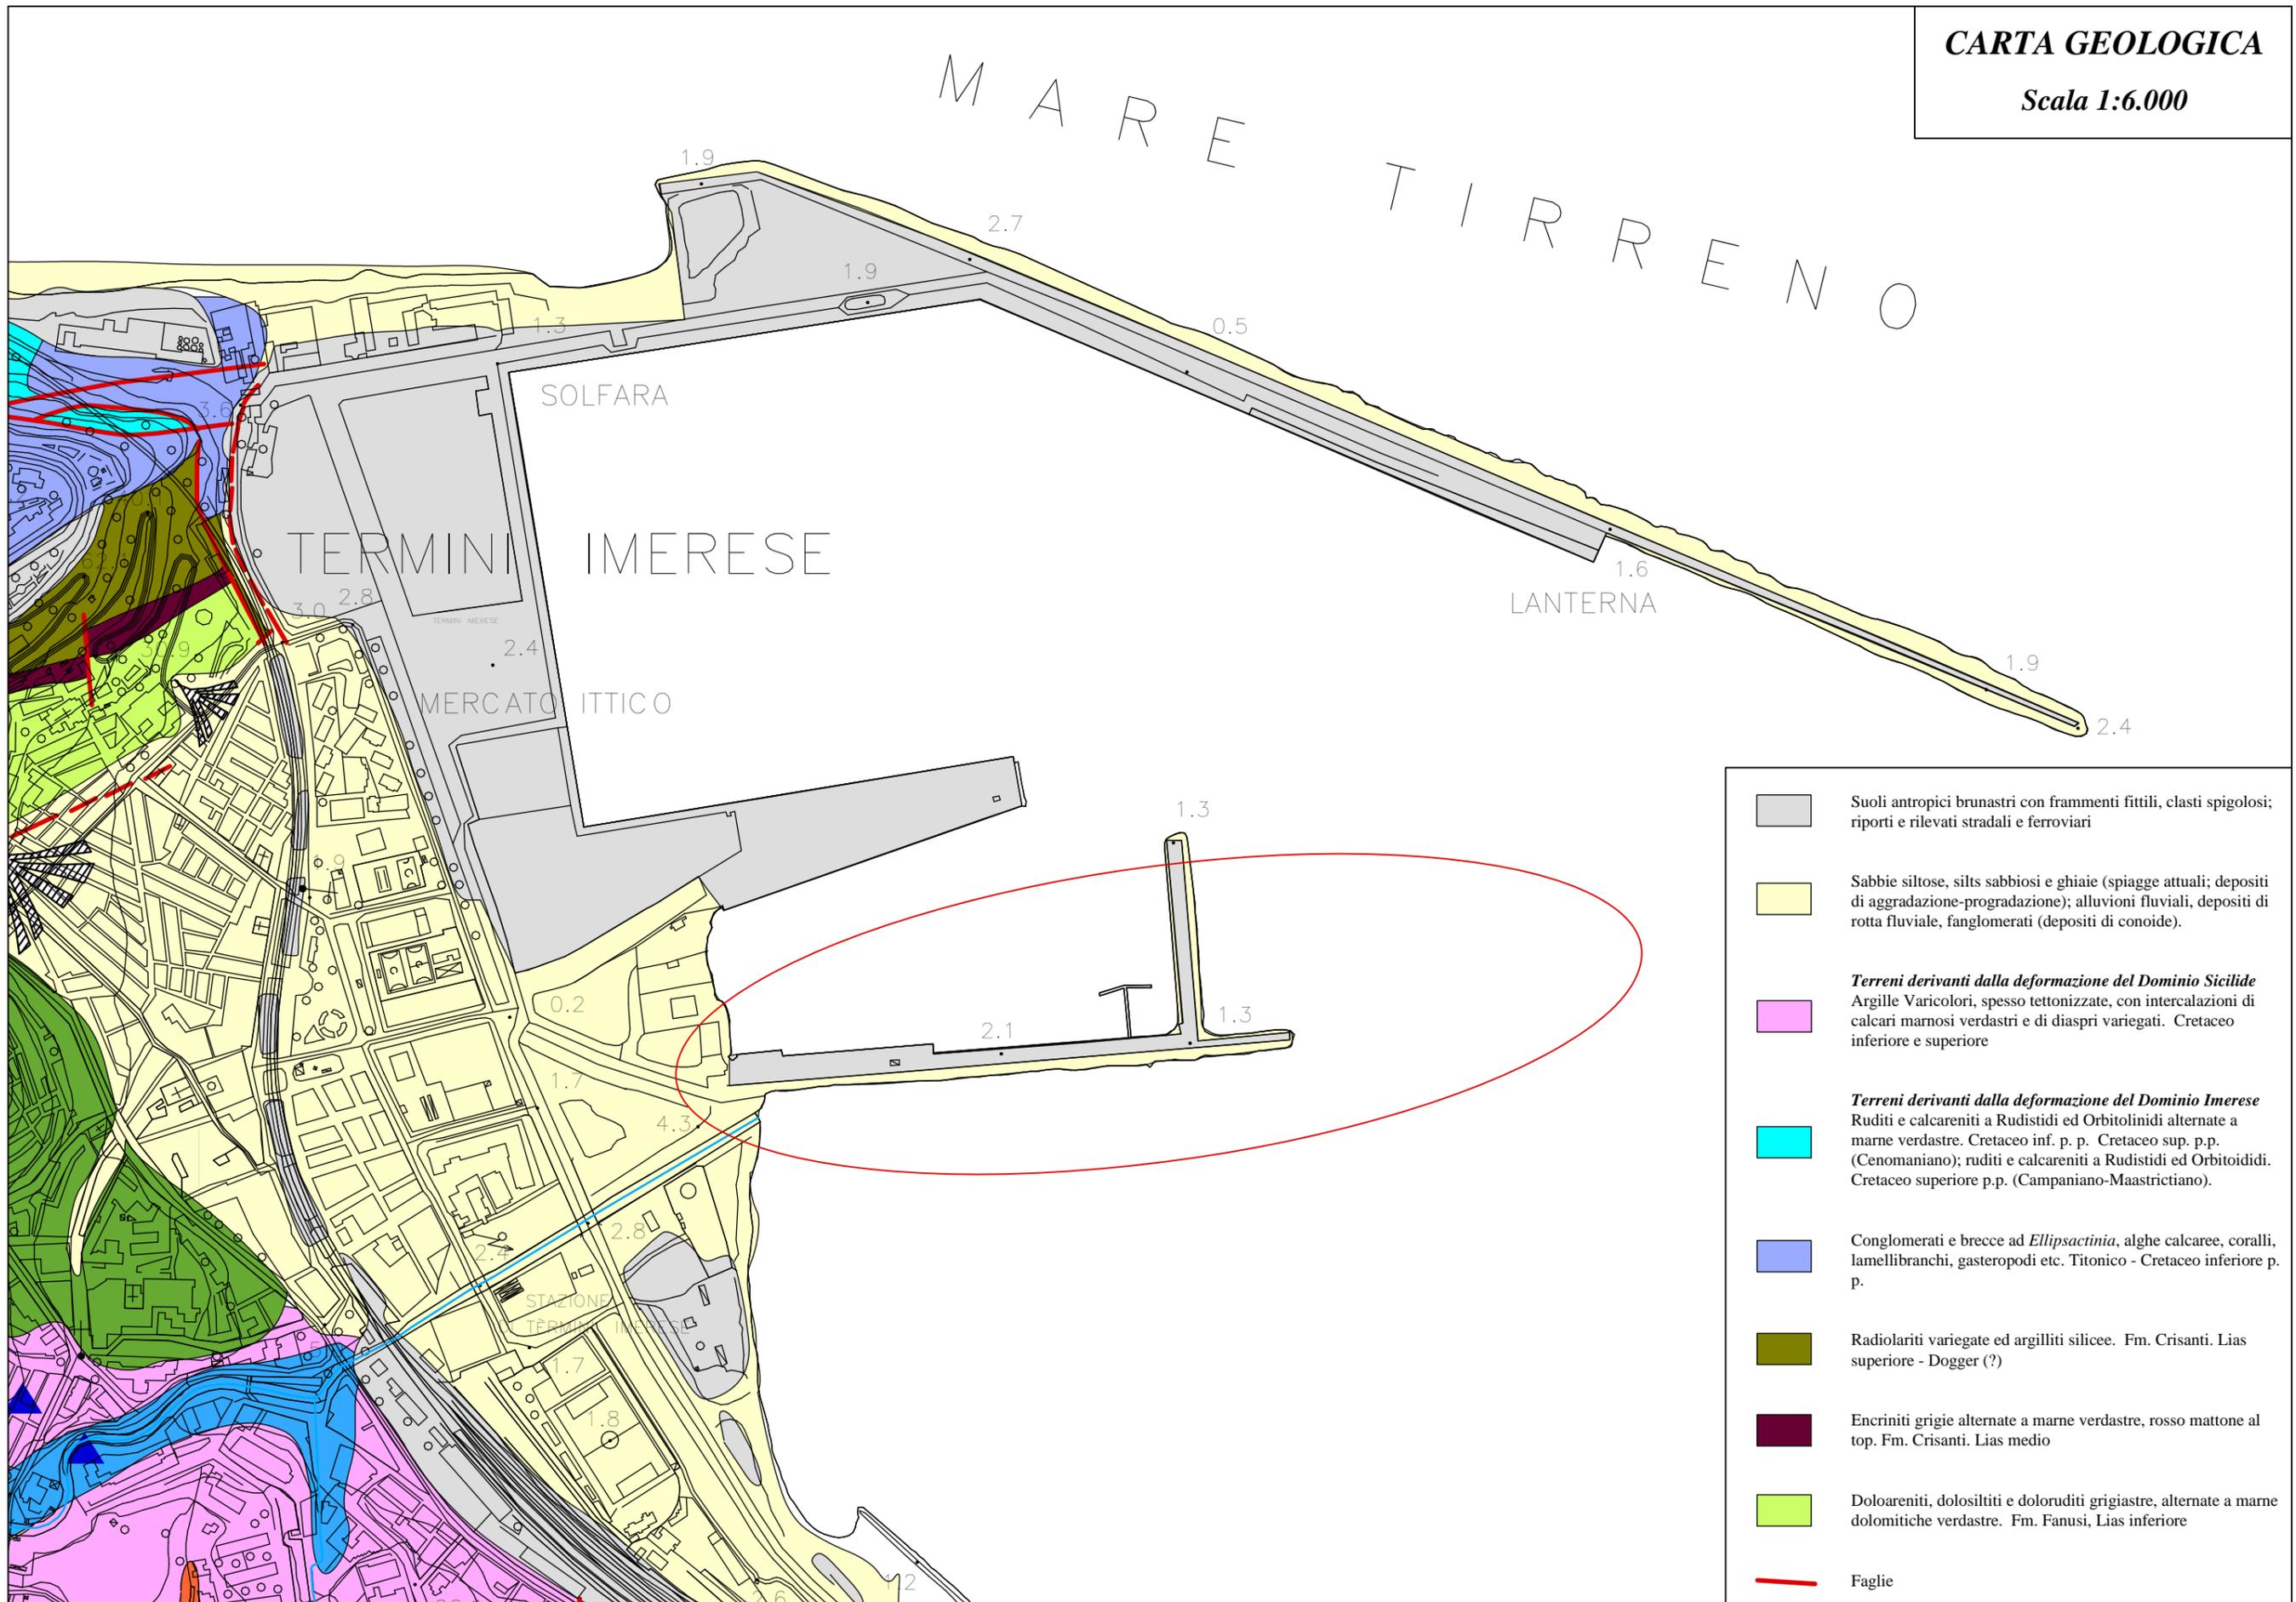
CARTA GEOLOGICA

I risultati del rilievo geologico di dettaglio del sito in esame e delle aree circostanti, sono condensati nella carta geologica redatta in scala 1:6.000 di seguito allegata.

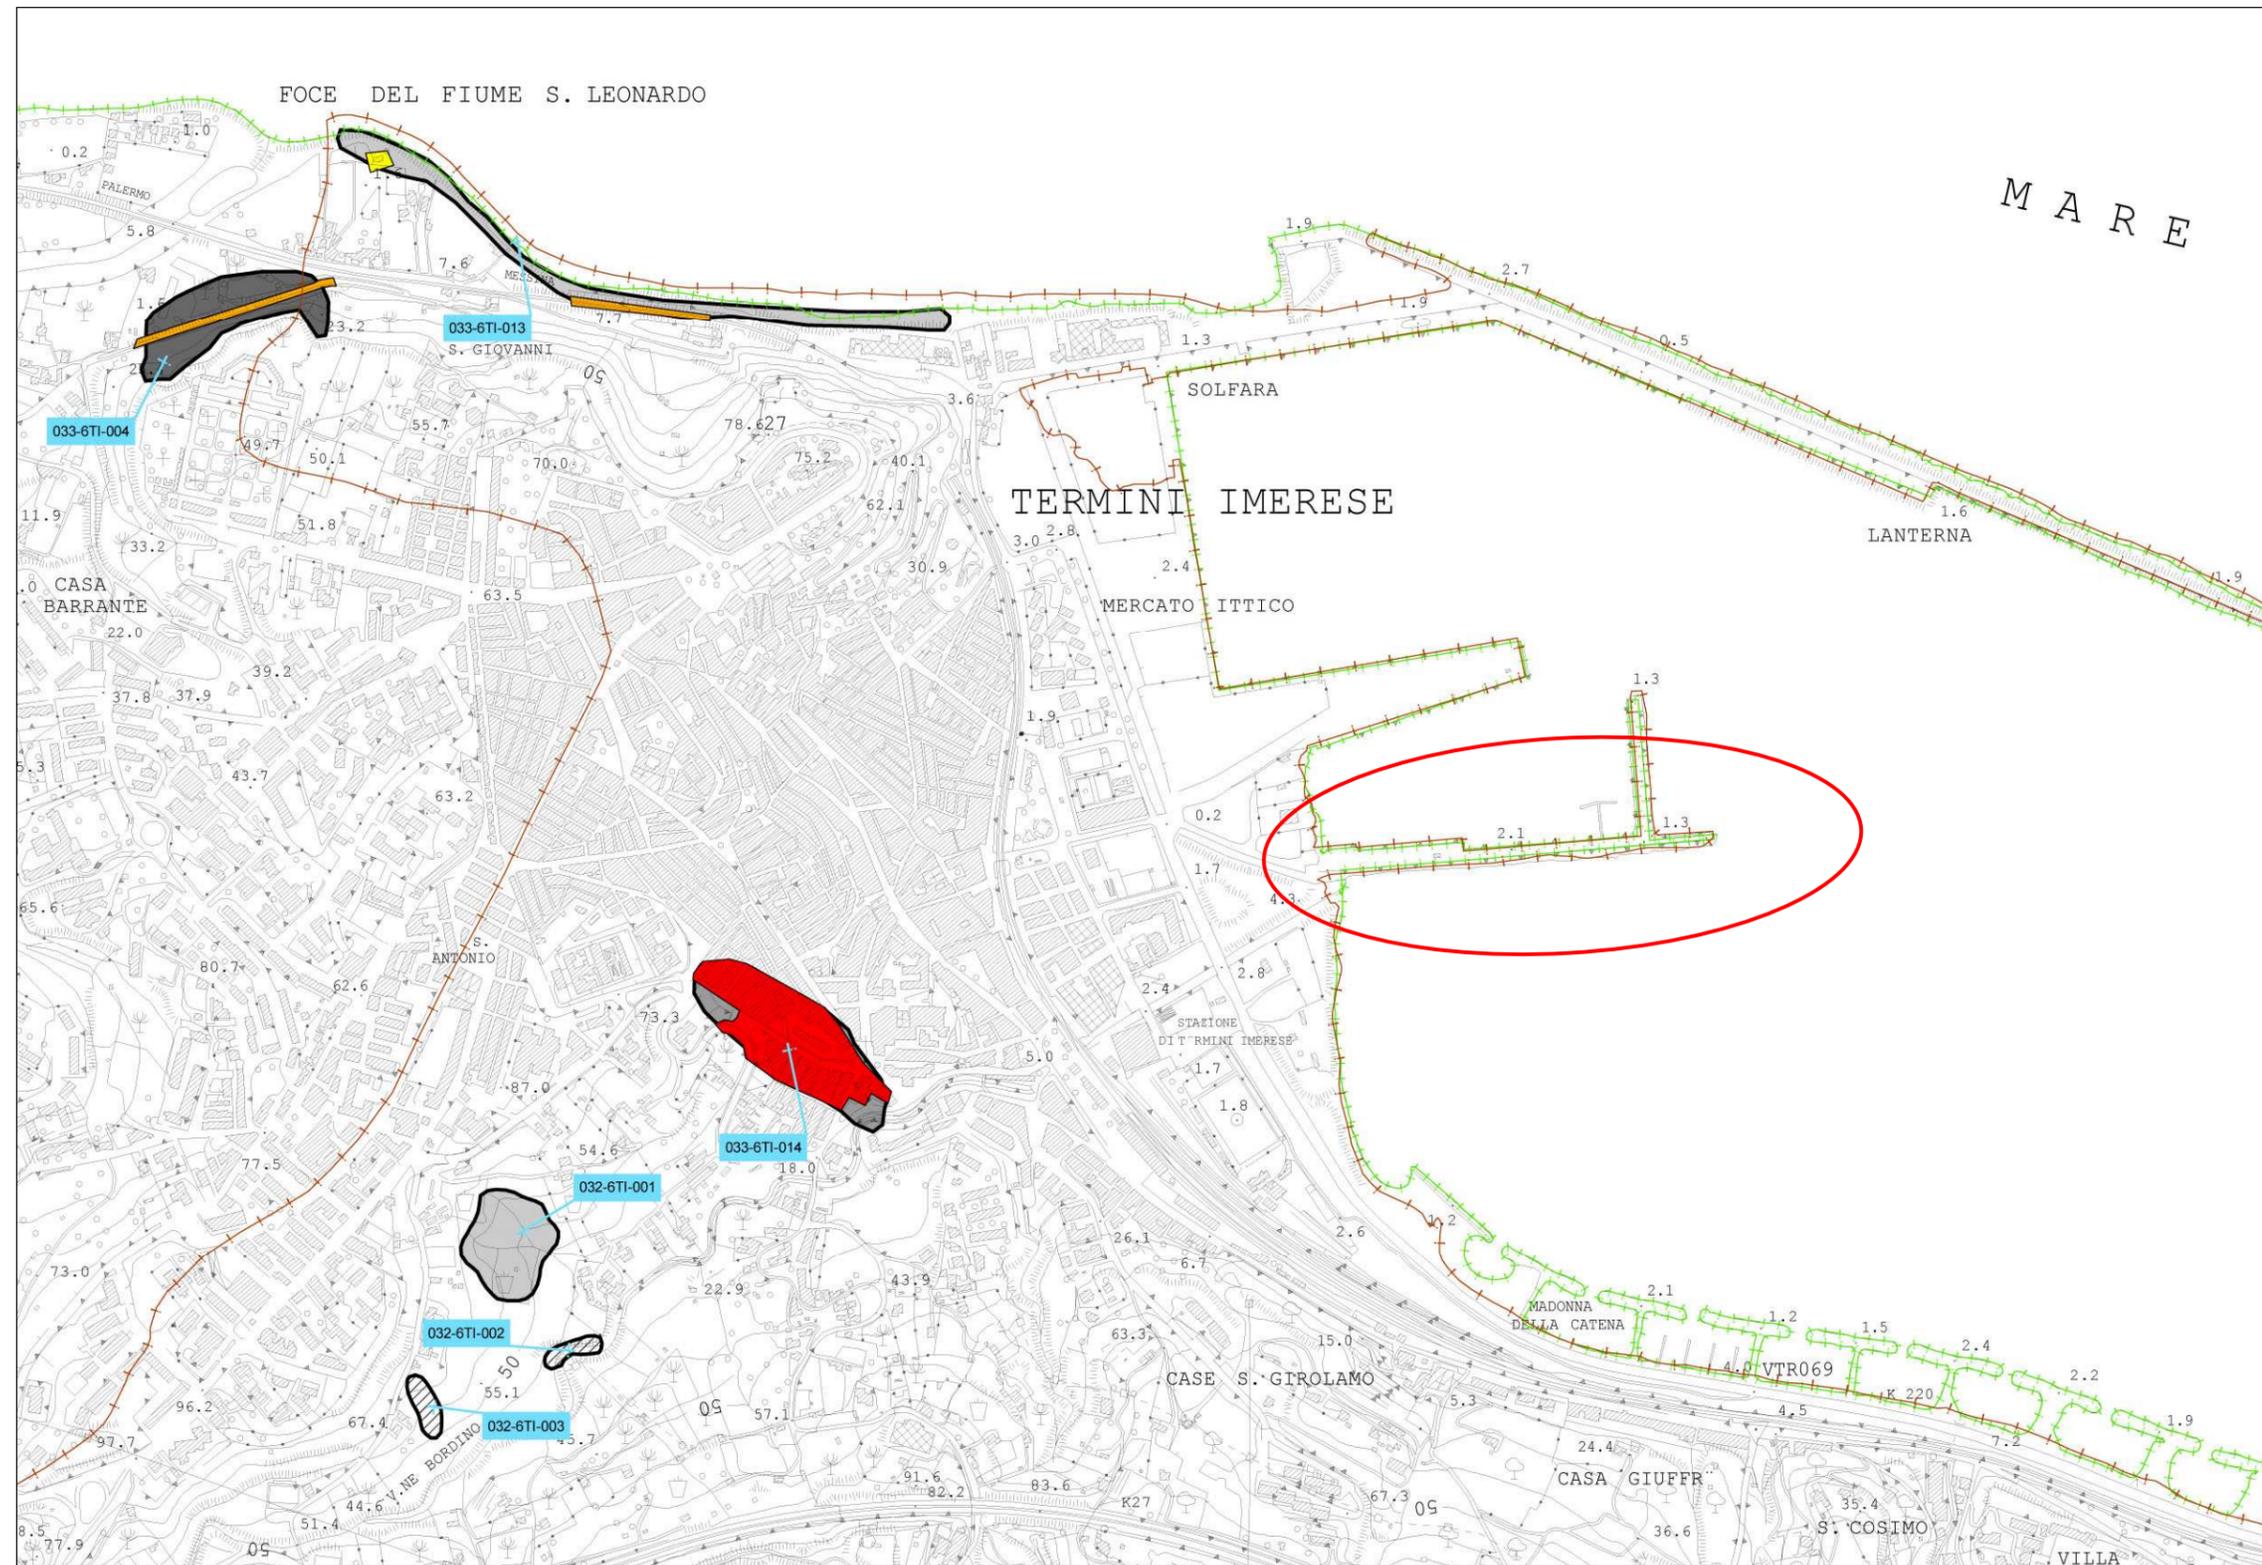
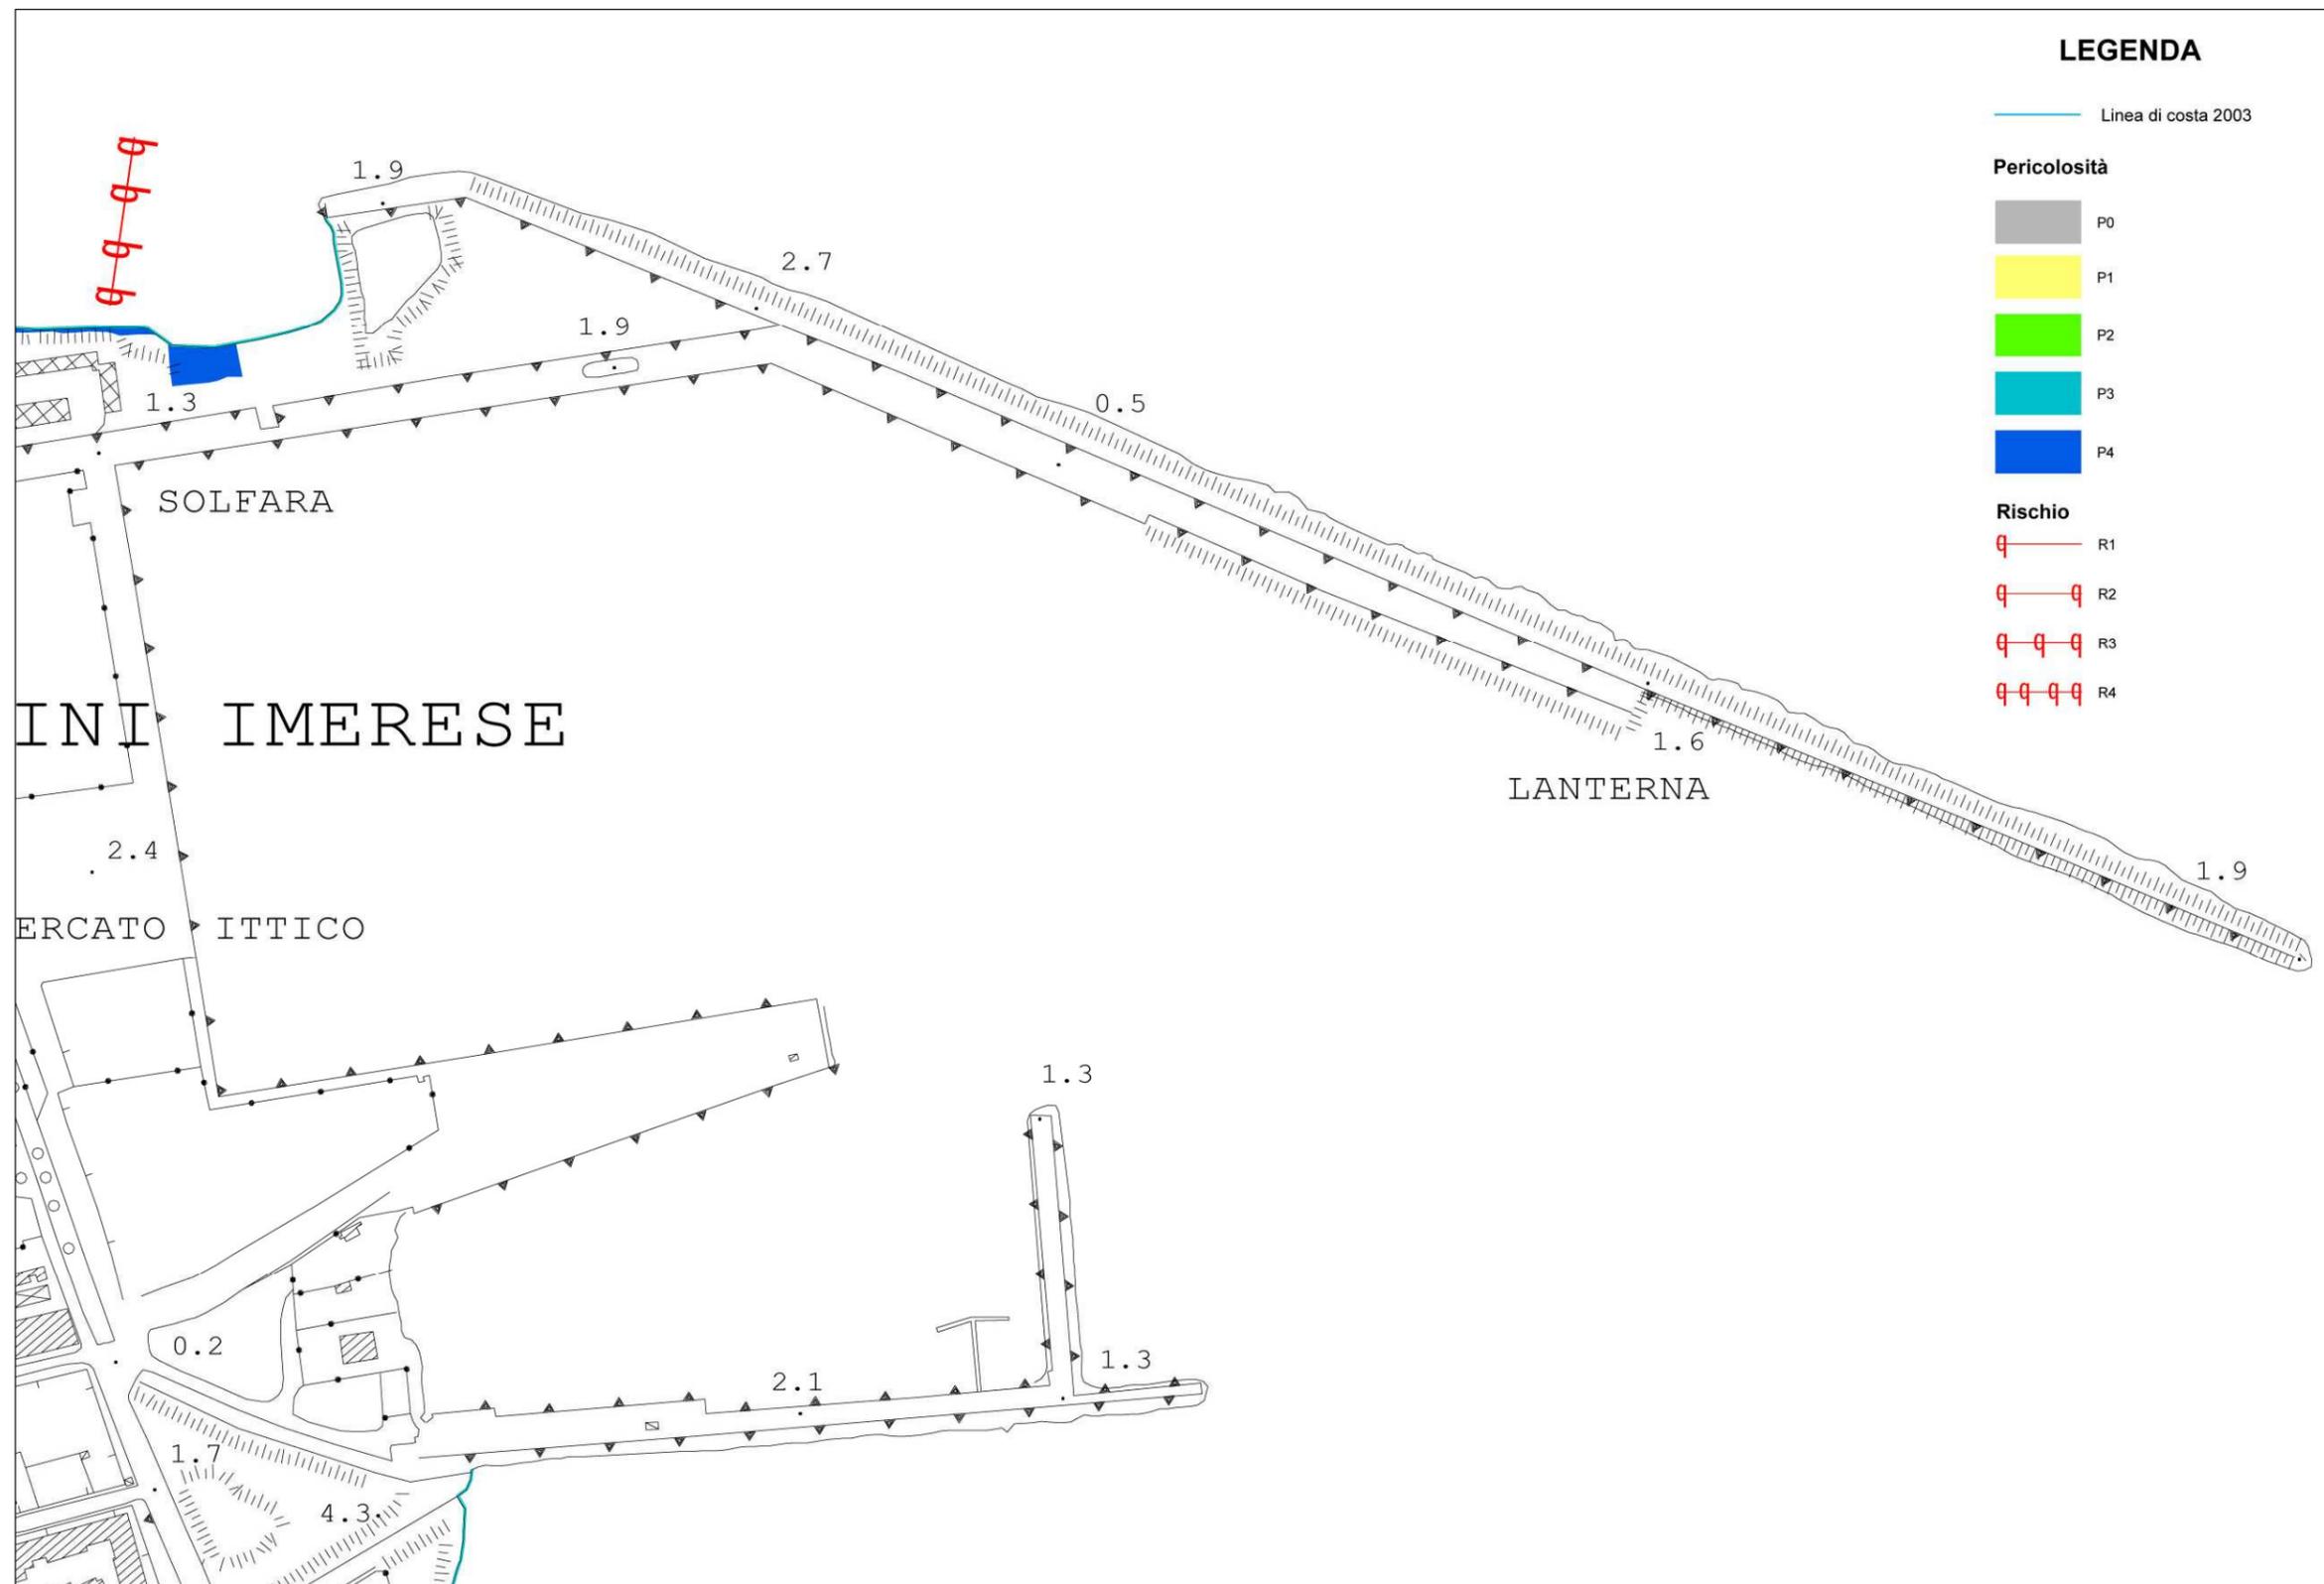
Di seguito si allega inoltre uno stralcio della *Carta della pericolosità e del rischio N°6-a*, relativa al PAI delle aree sopra indicate, con l'ubicazione dell'area di intervento.

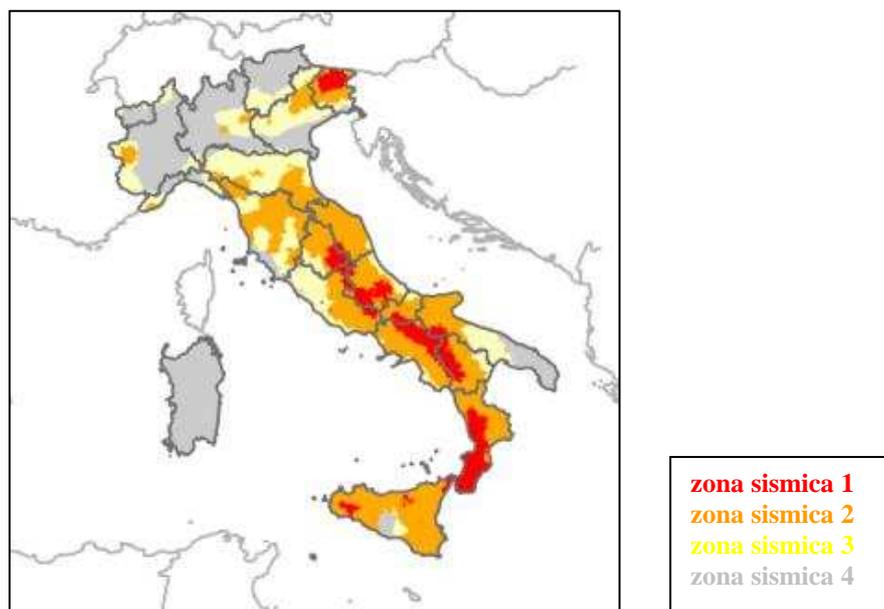
Figura 1

L'aspetto di maggiore rilievo introdotto dall'Ordinanza 3274 è costituito senza dubbio dai nuovi criteri di classificazione sismica del territorio nazionale, necessari proprio per coprire questa grave lacuna lasciata irrisolta dalla normativa precedente. L'Ordinanza suddivide a tal fine l'intero territorio nazionale in quattro zone di sismicità, individuate in base a valori decrescenti di “accelerazioni massime” al suolo (*Figura 1*).

Per queste zone le norme indicano quattro valori di accelerazioni orizzontali (a_g/g) di ancoraggio dello spettro di risposta elastico. In particolare ciascuna zona è individuata secondo valori di accelerazione di picco orizzontale del suolo a_g , con probabilità di superamento del 10% in 50 anni, secondo la tabella seguente:

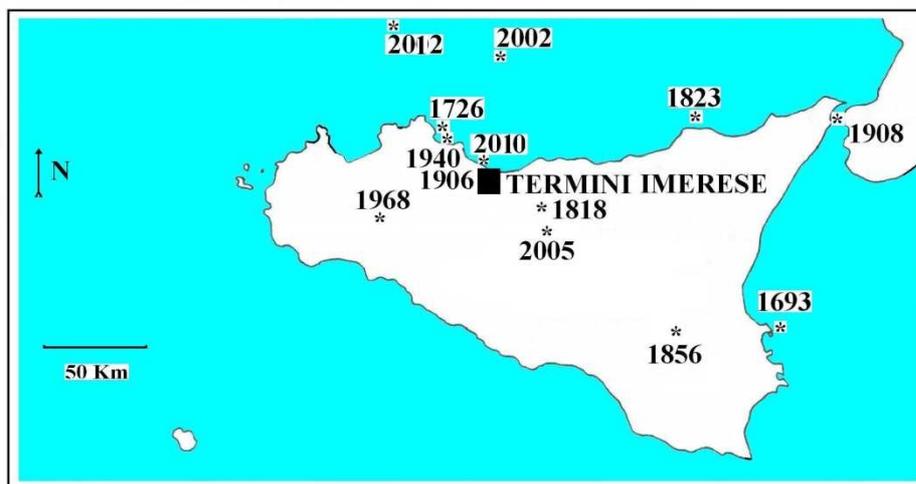
Epicentri dei sismi che hanno avuto risentimento in Termini Imerese

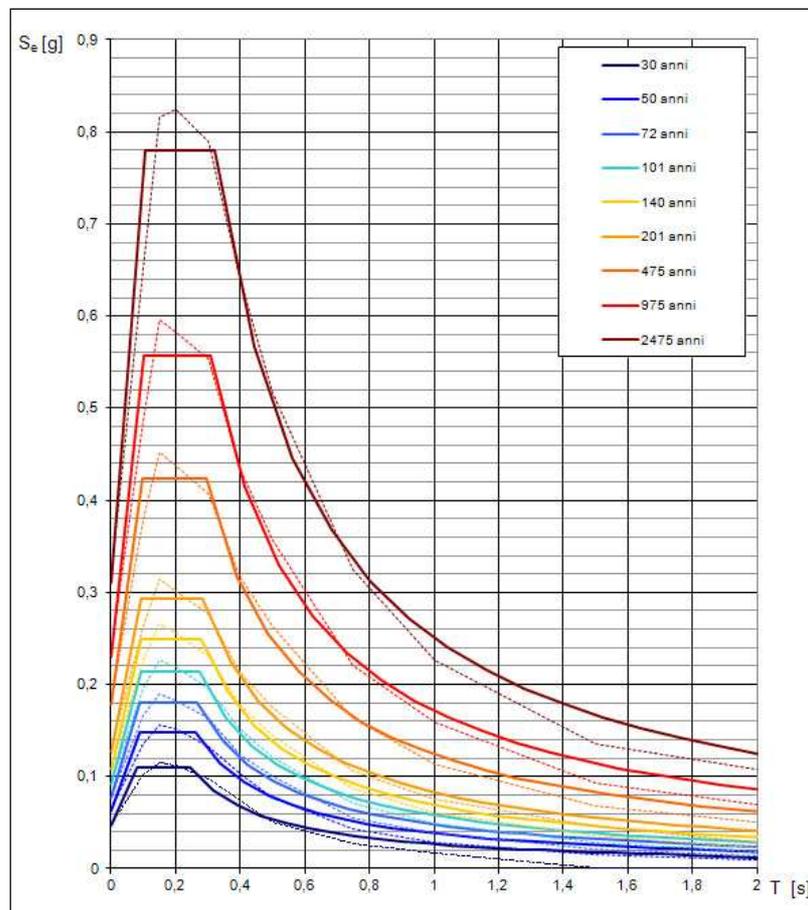
Spettri di risposta elastici per i diversi T_r di riferimento

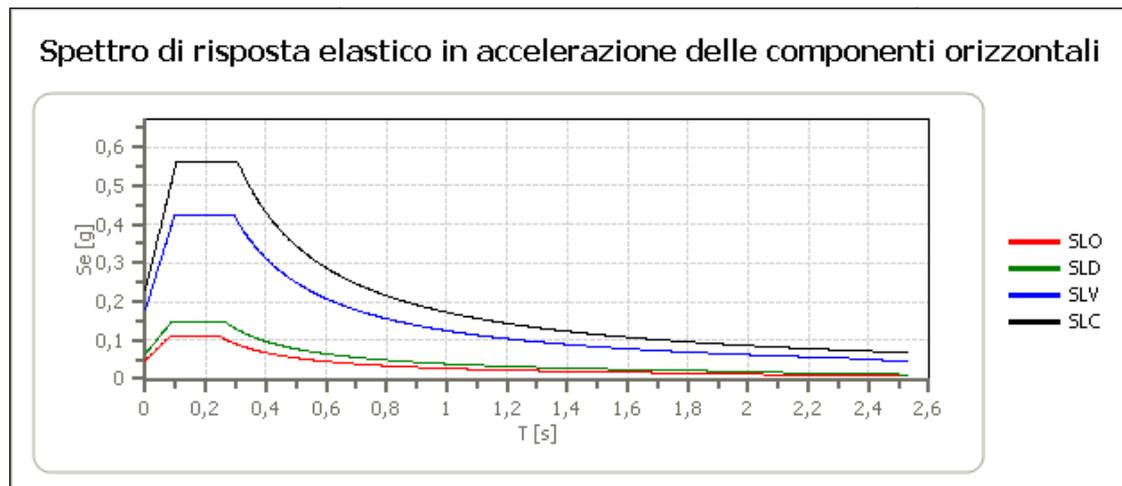
Spettro di risposta elastico in accelerazione delle componenti orizzontali

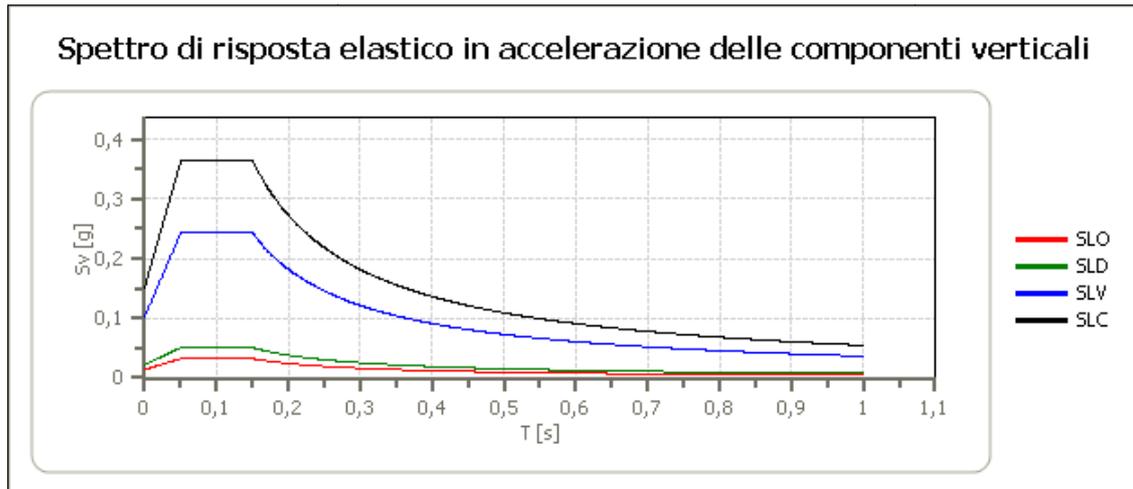
Spettro di risposta elastico in accelerazione delle componenti verticali

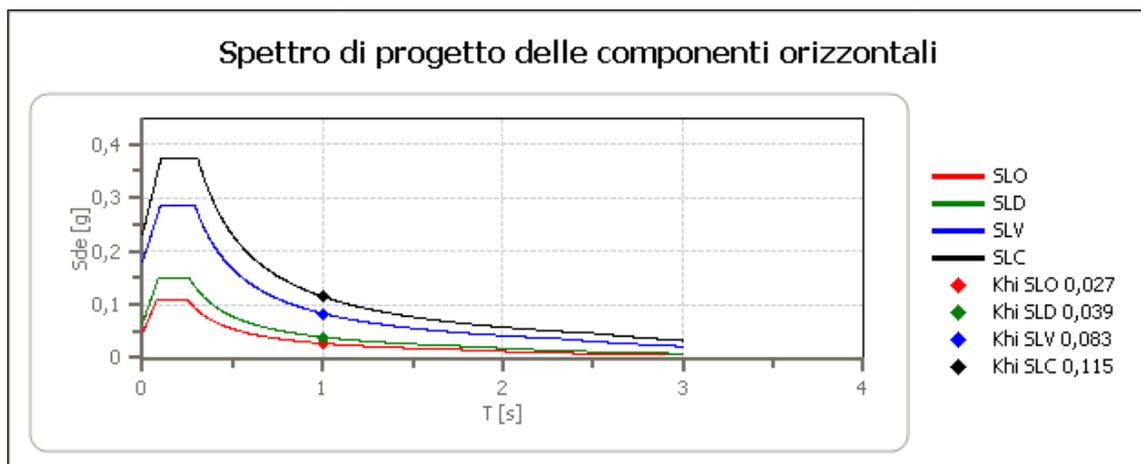
Spettro di progetto delle componenti orizzontali

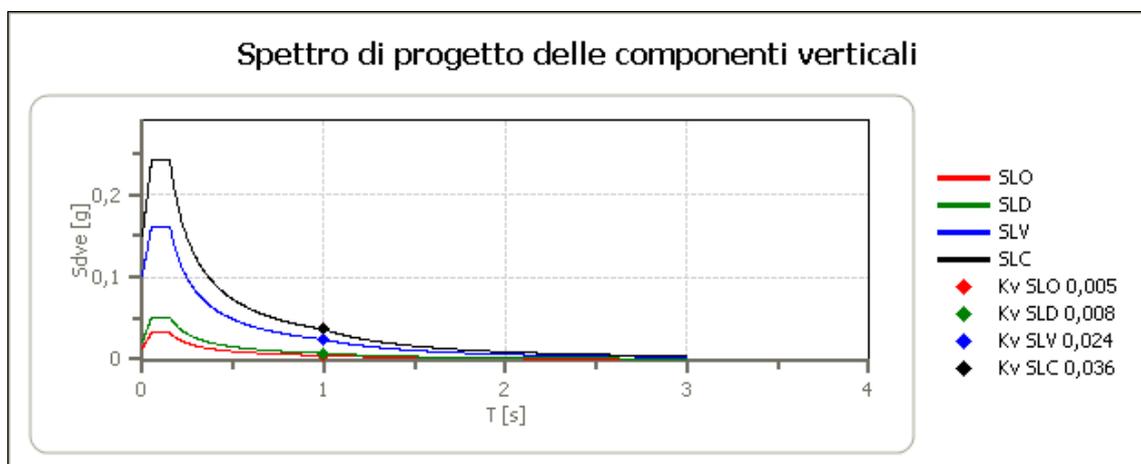
Spettro di progetto delle componenti verticali
