COMUNE DI VEGLIE

COSTRUZIONE ED ESERCIZIO DI UN IMPIANTO “AGROVOLTAICO” PER PRODUZIONE DI ENERGIA ELETTRICA DA FONTE FOTOVOLTAICA AVENTE POTENZA IN IMMISSIONE PARI A 28,688 MW E POTENZA INSTALLATA PARI A 35,34 MW CON RELATIVO COLLEGAMENTO ALLA RETE ELETTRICA – IMPIANTO DENOMINATO “CERFEDA” UBICATO IN AGRO DEL COMUNE DI VEGLIE

**PIANO PRELIMINARE DI UTILIZZO IN SITO DI TERRE E ROCCE DA
SCAVO**

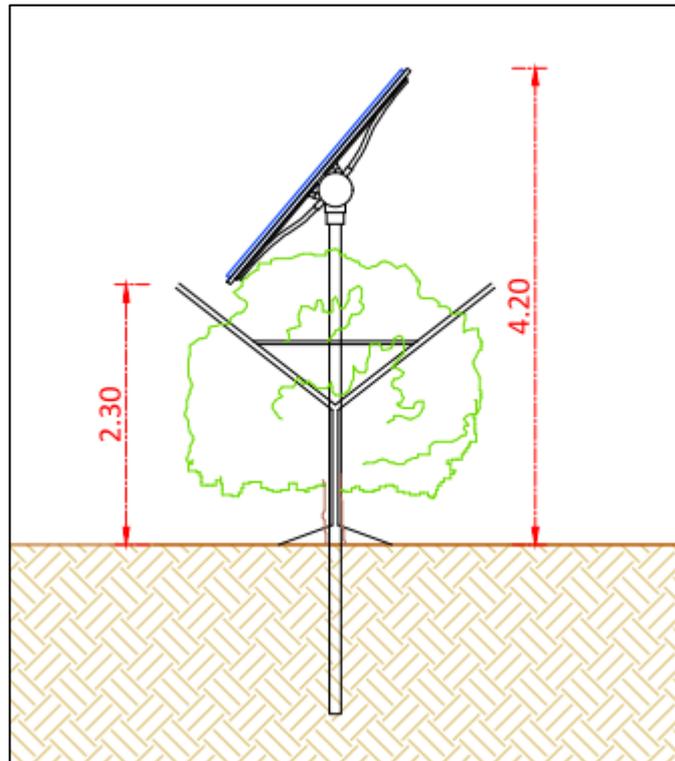
FIGURA 2: STRUTTURE DI SOSTEGNO MODULI FV

L'intera struttura sarà realizzata completamente in acciaio ed è caratterizzata da 4 portali, posti ad interasse 6800 e 6200 mm con due sbalzi laterali da 1600 mm. Gli elementi strutturali costituenti sono rappresentati da un pilastro centrale (ove è posizionato il rotore) di sezione HEA160 e 4 PROFILI A Z 150x50x20, tutti gli elementi precedenti sono collegati superiormente da un Tubo Quadro 120*120*3.

65x30x25 i moduli fotovoltaici. L'angolo d'inclinazione è variabile. Per maggiore chiarezza si rimanda alle tavole grafiche allegate.

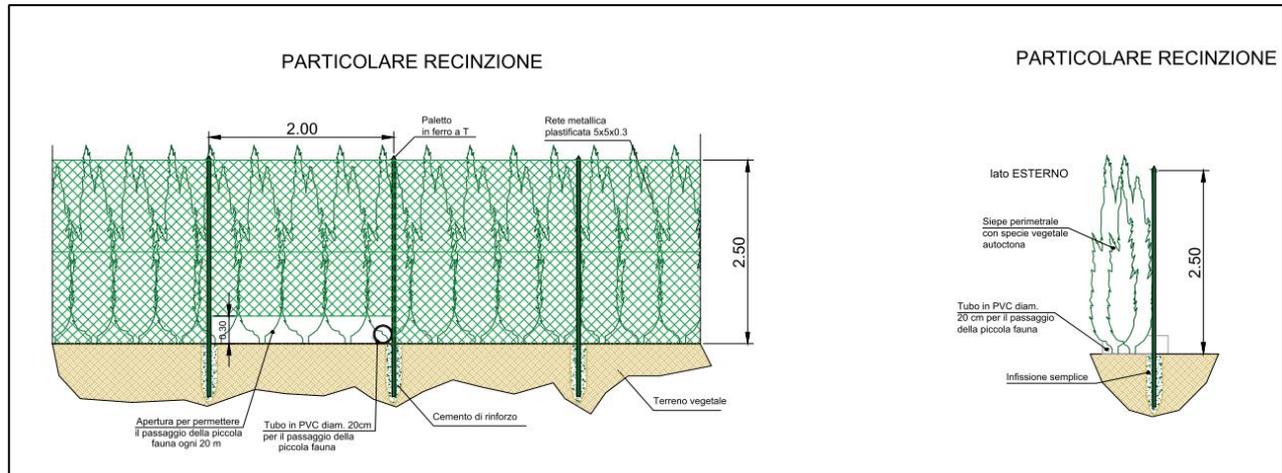
FIGURA 3: PARTICOLARE RECINZIONE

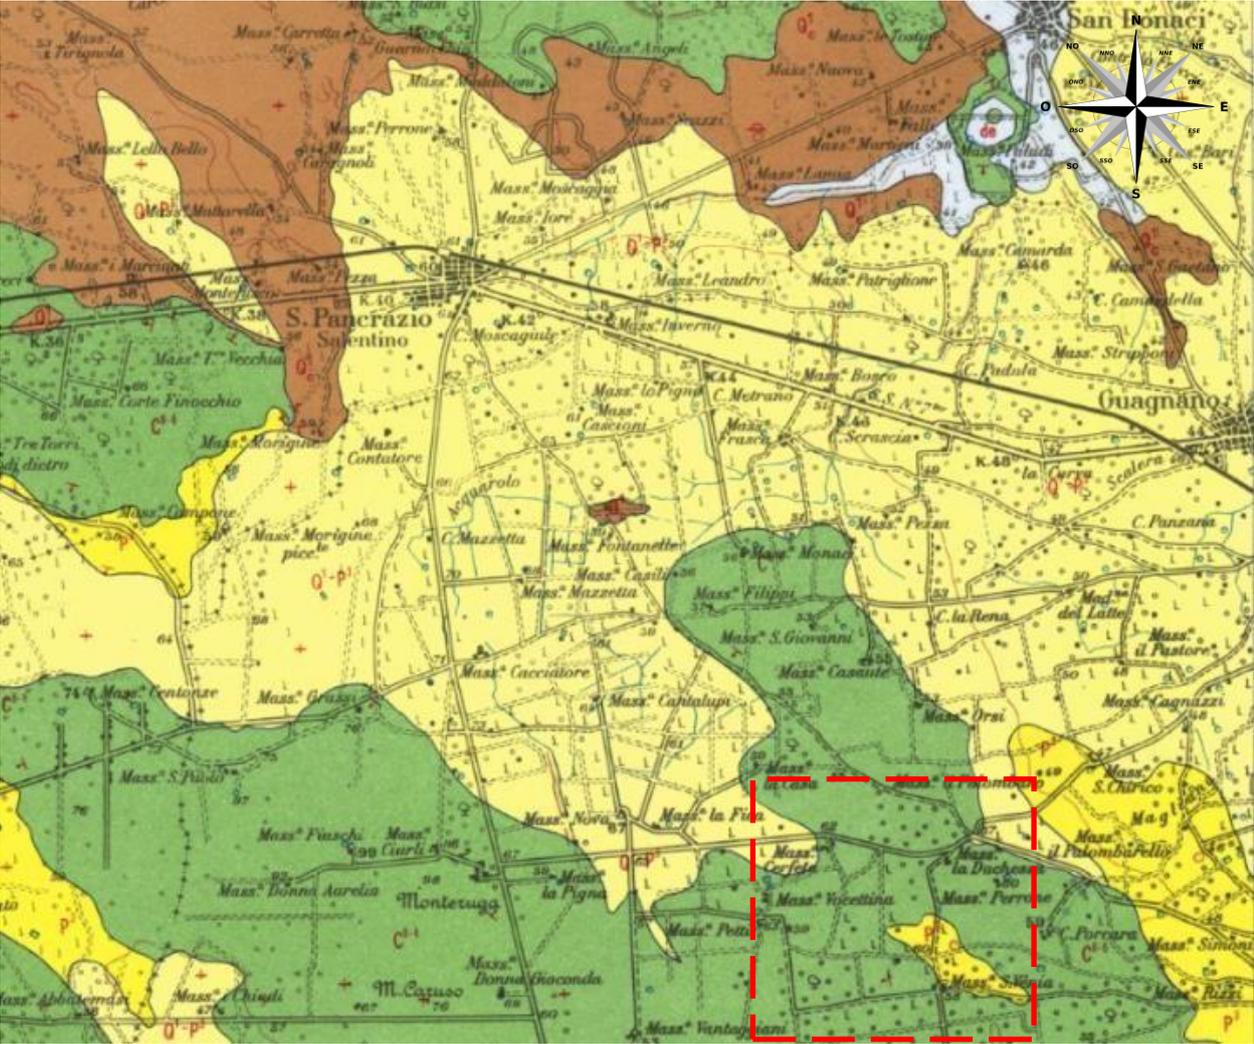
Figura 4: Stralcio Carta Geologica d'Italia - Foglio 204 Tavoleta Lecce (Scala 1:100.000)

L'area oggetto di studio ricade nel Foglio 203 "Brindisi" della Carta Geologica d'Italia (Fig. 2).

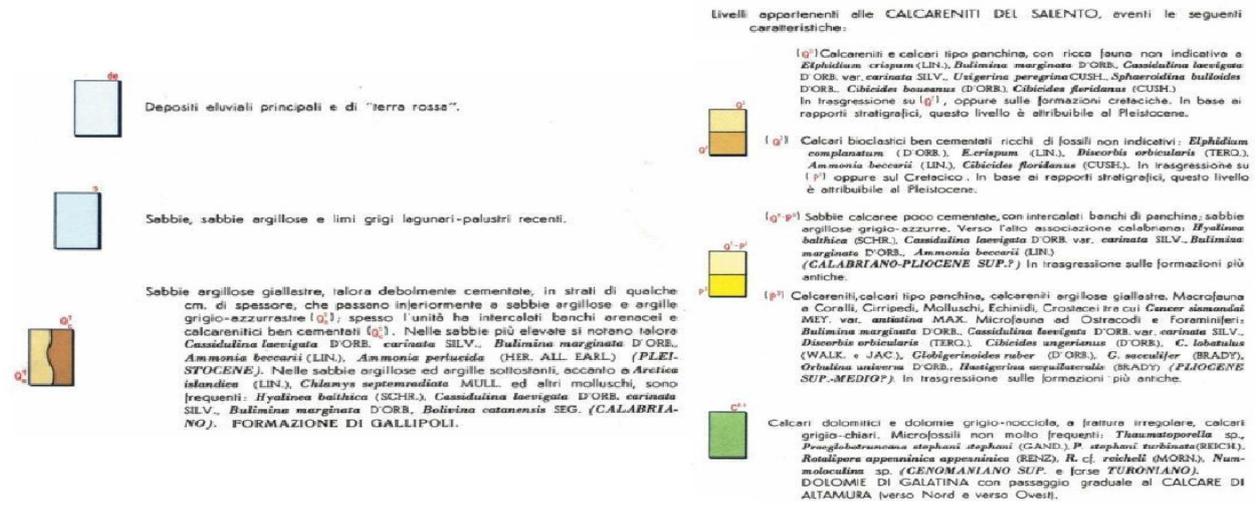
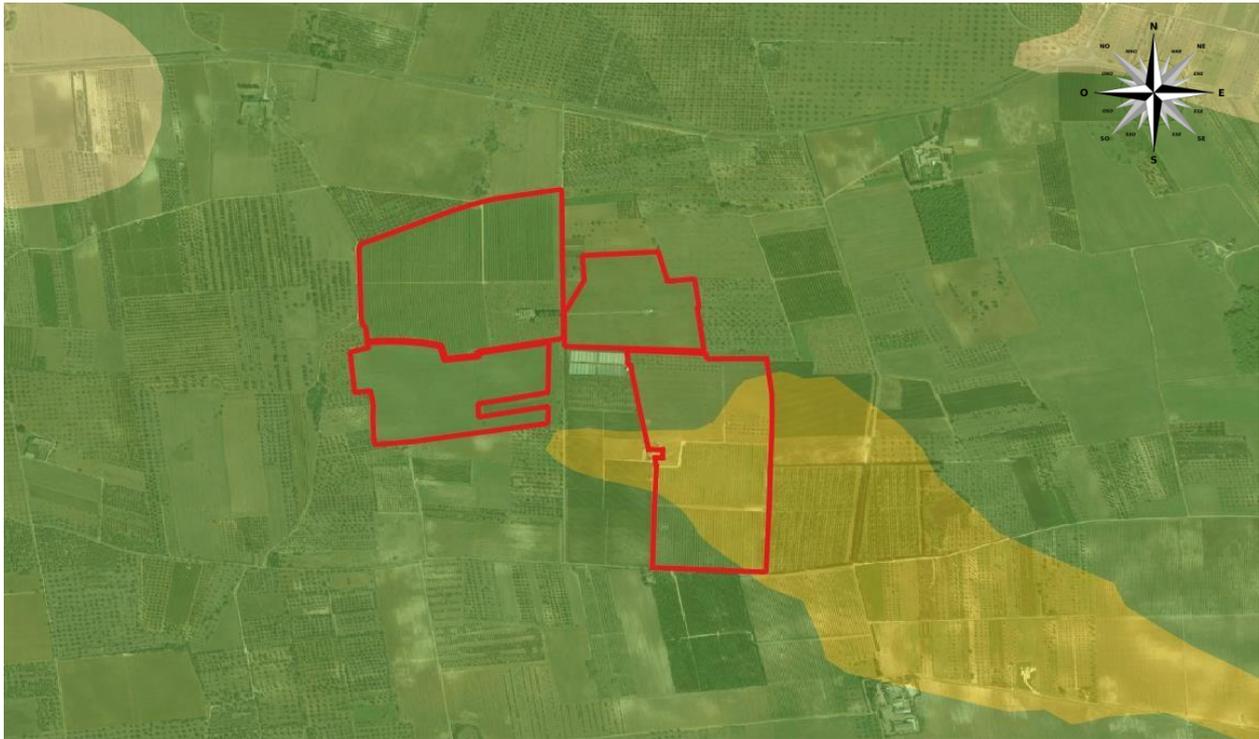
Figura 5: Stralcio Carta geologica (Allegato 1)

- Legenda**
- Impianto**
 - Perimetro Impianto
 - Litologia**
 - Sabbie calcaree
 - Calcareniti
 - Calcari dolomitici

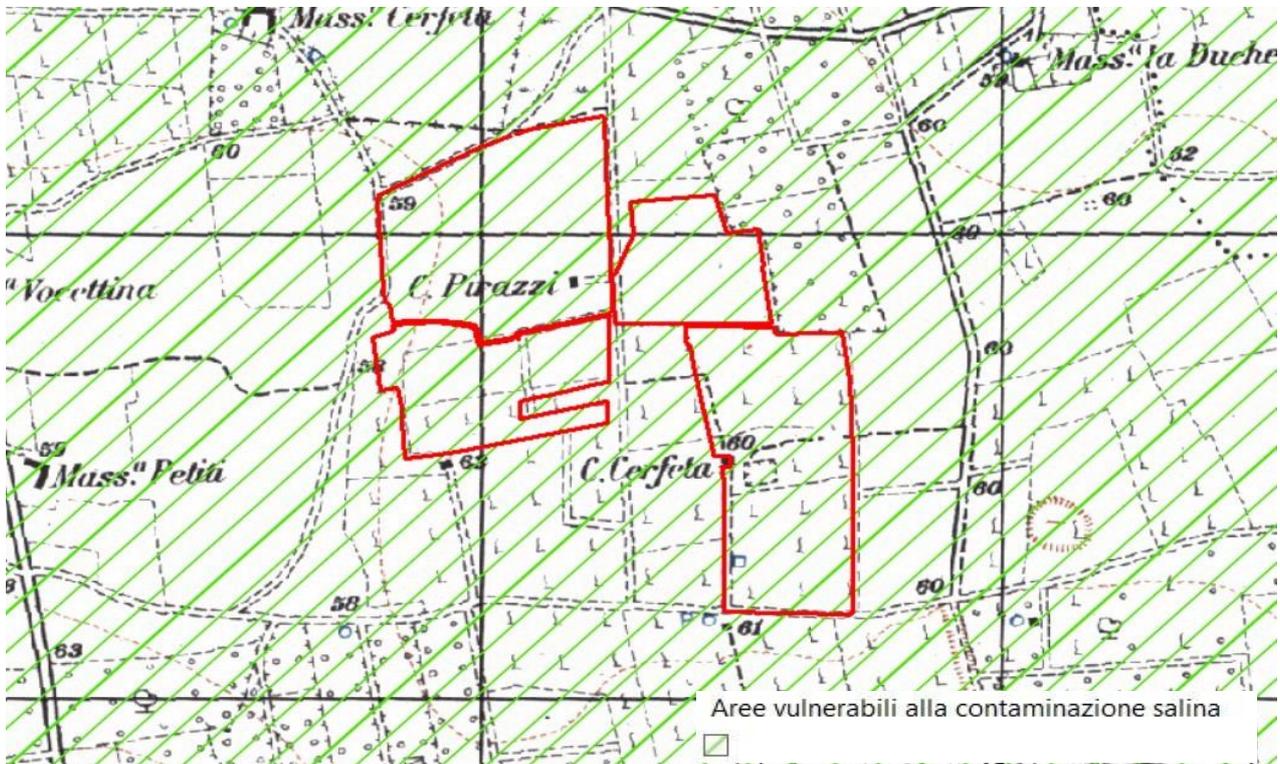
Figura 6: Stralcio “Proposta di Aggiornamento 2015-2021 del Piano di Tutela delle Acque” da SIT Puglia

L’Unità idrogeologica del Salento, classificata come corpo idrico sotterraneo significativo con codice AC-0000-16-030 (PTA), comprende l’intera penisola salentina, con limite geografico rappresentato dall’ideale allineamento Brindisi-Taranto, con una superficie stimata di circa 4.210 km².

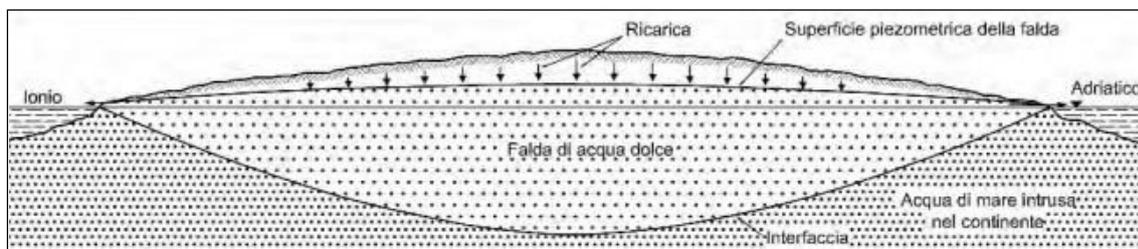
Figura 8: Schematizzazione dell'intrusione marina in Salento. (da COTECCHIA et alii, 1957; COTECCHIA, 1958). (fonte www.isprambiente.gov.it)

La possibilità di utilizzo delle risorse idriche sotterranee contenute nell'acquifero profondo è fortemente condizionata dal fenomeno dell'intrusione marina. L'acqua di mare, in particolare, rappresenta il livello di base della circolazione idrica sotterranea che si sviluppa nei calcari cretacei del Salento. Essa si rinviene con continuità alla base della falda di acqua dolce, determinando la intercomunicazione idraulica sotterranea tra il Mare Adriatico ed il Mare Ionio (Fig. 3).

In ragione delle leggi che regolano l'equilibrio idraulico tra falda di acqua dolce e sottostante acqua di mare, la prima assume la caratteristica conformazione a lente, con massimo spessore nella zona centrale della penisola, ove pressappoco si localizza lo spartiacque sotterraneo che suddivide la porzione di falda che si dirige verso il Mar Adriatico da quella che si riversa invece nel Mar Ionio.

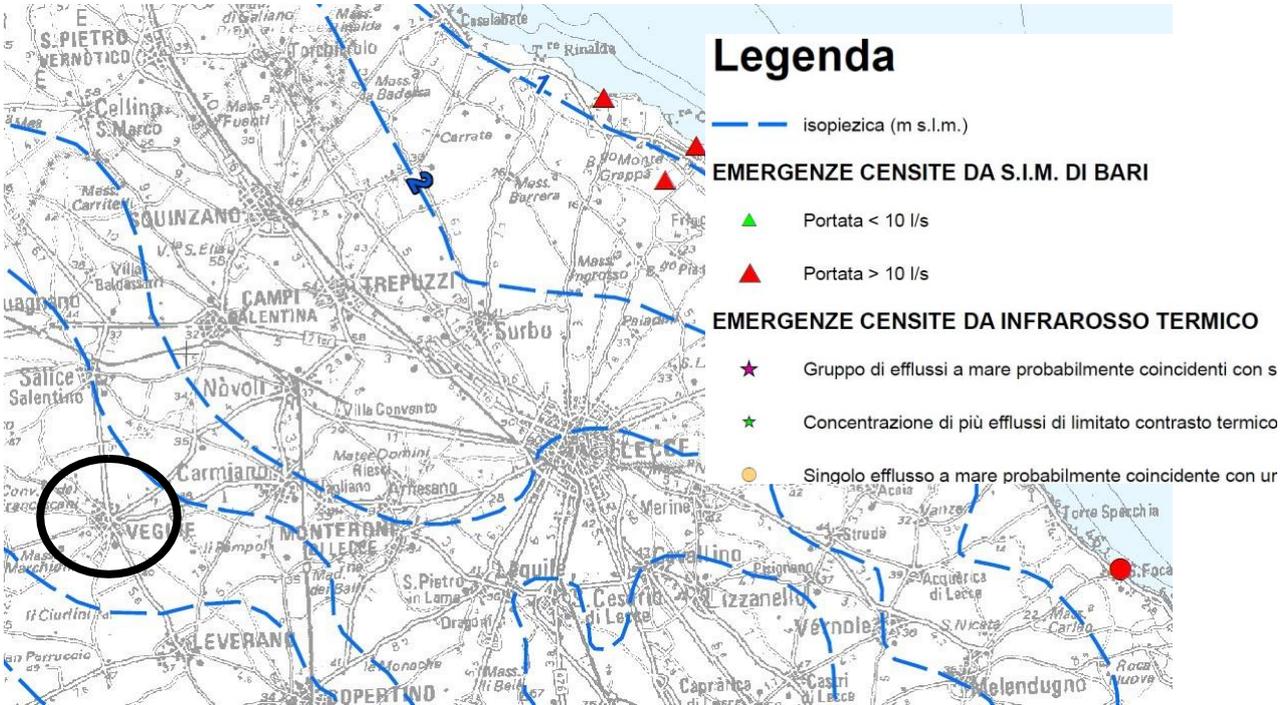
Figura 9: Distribuzione media dei carichi piezometrici negli acquiferi carsici (Stralcio Tav. 6.2 PTA).

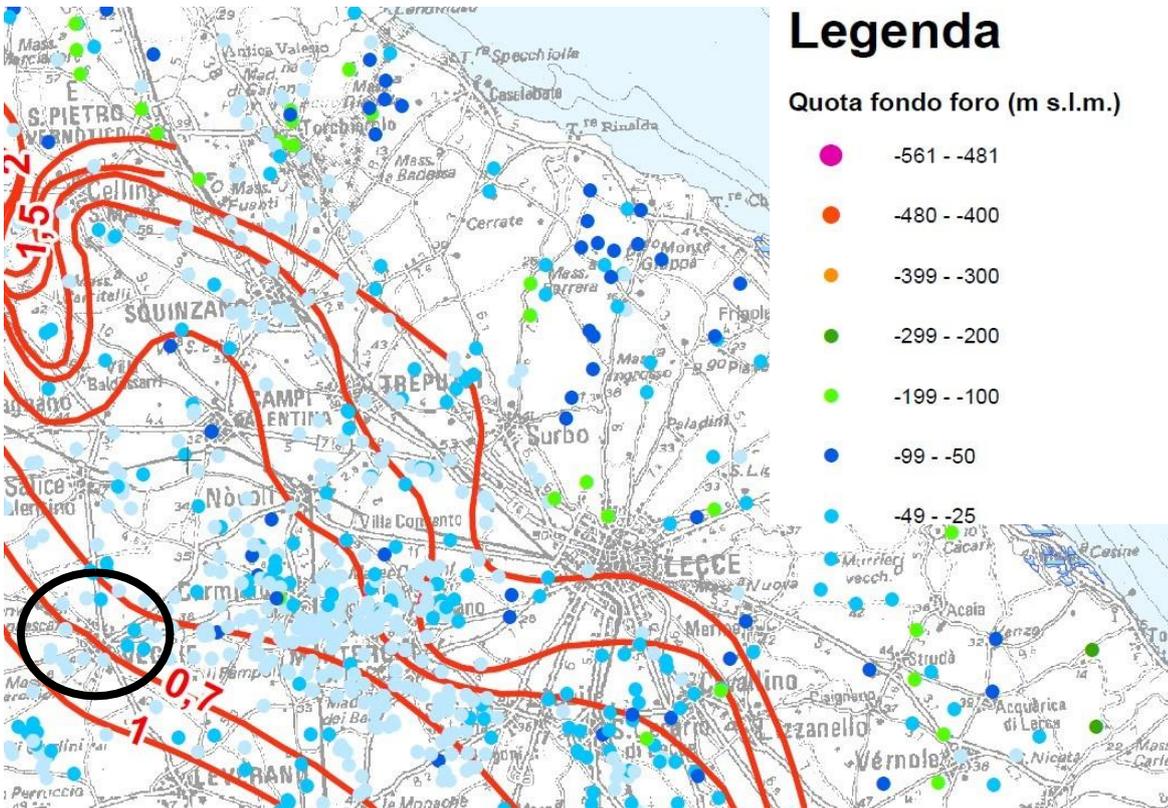
Figura 10: Quote di attestazione dei pozzi e contenuto salino (Stralcio Tav. 9.6 PTA)

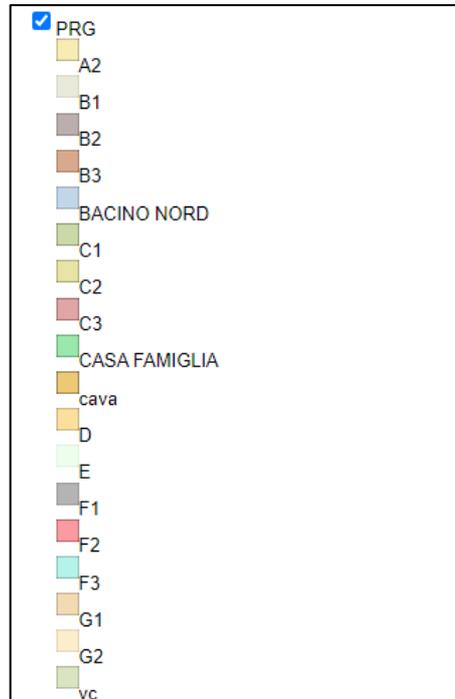
Figura 11: Zonizzazione da PRG per il comune di Veglie e relativa legenda

Dal Sistema Informatico Territoriale, sulla base del PRG del comune di Veglie, i terreni interessati dall'intervento ricadono in Zona E – agricola il d.lgs. 387/2003, art.12, consente espressamente la realizzazione degli impianti alimentati da fonti rinnovabili in aree agricole.
