ALLEGATO 3 ELABORAZIONE DELLE PROVE CPTU CONDOTTE DA SGT NEL 2021

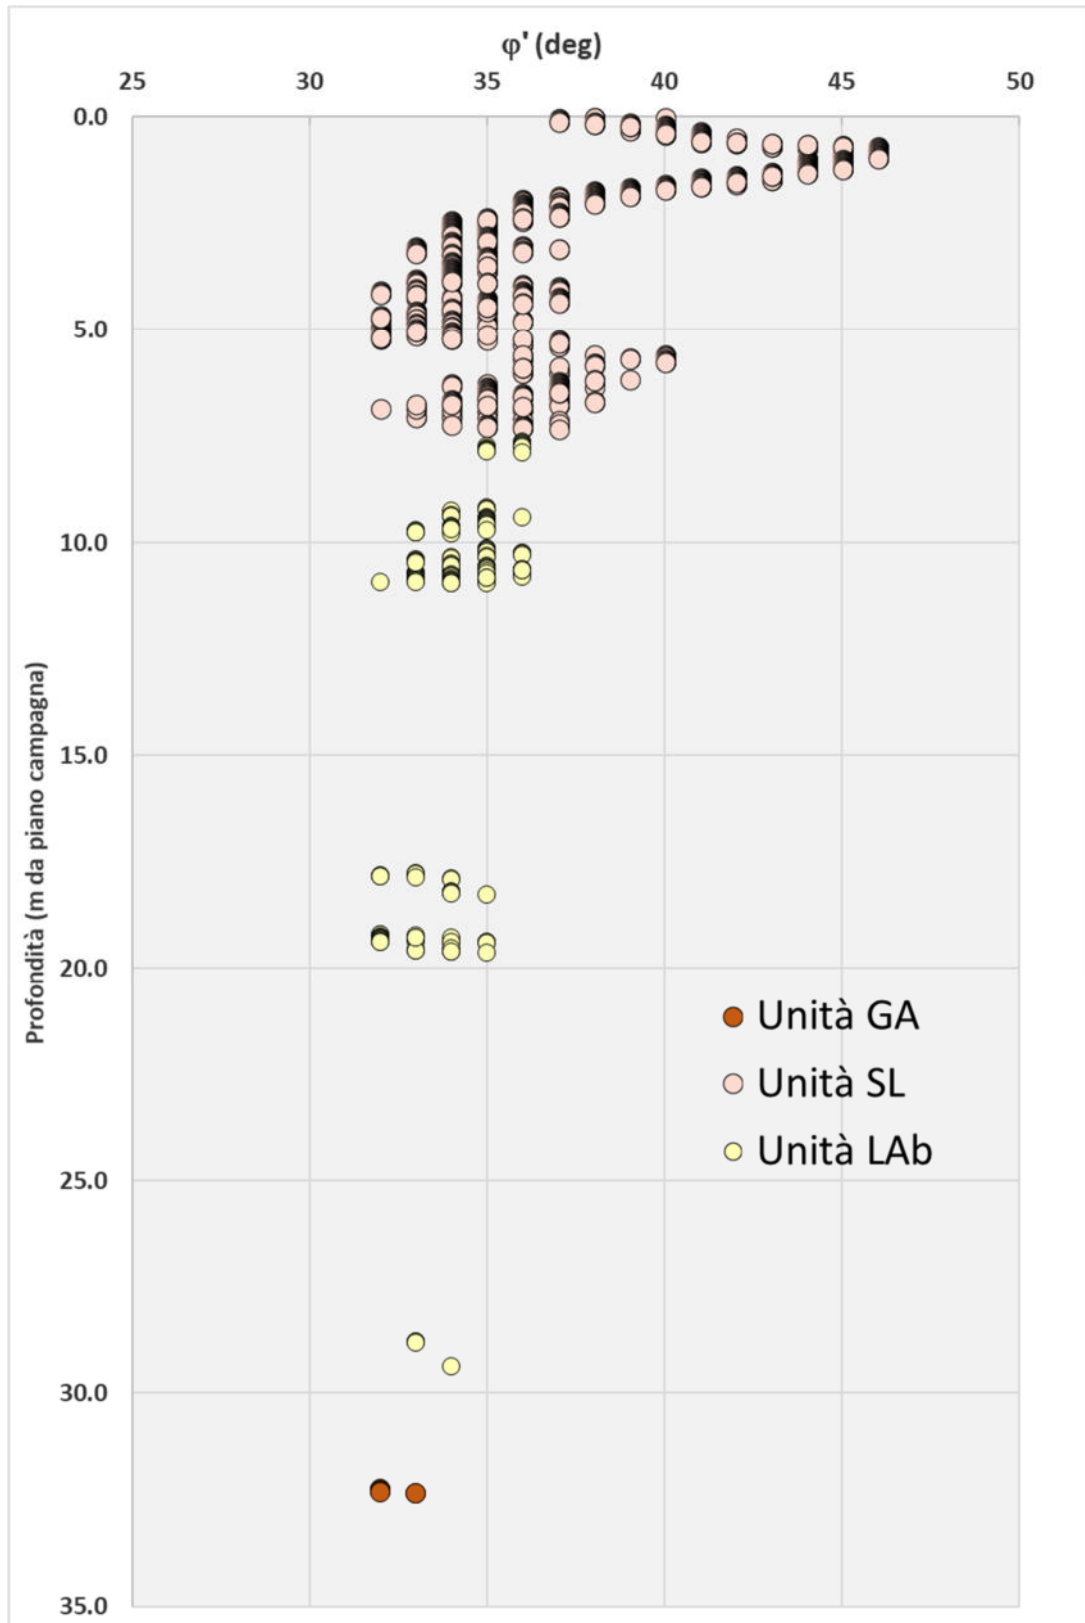
Figura 3 Profilo angolo di attrito unità incoerenti

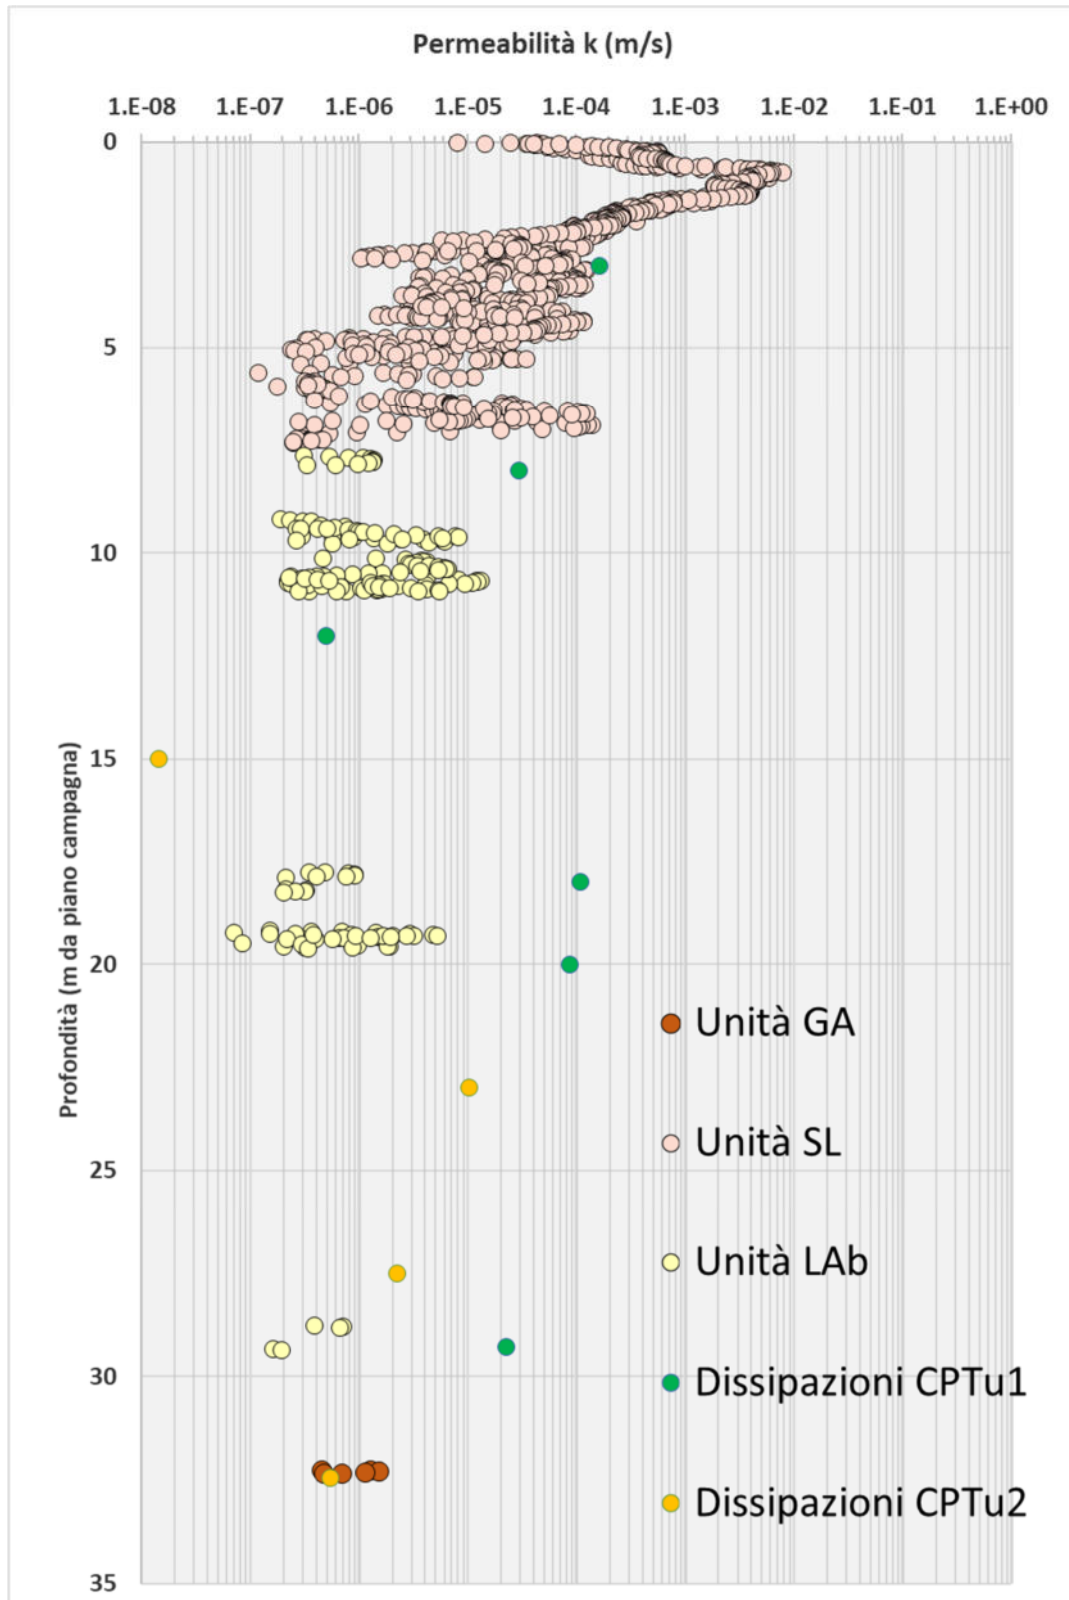
Figura 5 Profilo permeabilità unità incoerenti
