**INTERVENTI PER L'INCREMENTO DELLA SICUREZZA DELLA DIGA DI CERVENTOSA**  
CIG: 9579036692

**PROGETTO DEFINITIVO**  
Tura provvisoria principale sul torrente Cerventosa e pista di accesso al paramento di monte.  
Planimetria, profilo in asse e sezioni tipo

Elaborato	T-PCA03			Scala	1:500 1:200 1:100
Revisione	Nome file:	Data:	Descrizione:	Revisito:	Controllato:
1ª					
2ª					
3ª					
emissione	T-PCA03.dwg	Gennaio 2023	1ª Emissione	Geom. Daniele Tattini	Ing. Alessandro Berni
Gruppo di lavoro				Visto dal committente	
Prof. Ing. Andrea Benedetti Ing. Remo Chiarini Ing. Alessandro Berni Ing. Omar Milighetti				Ing. Remo Chiarini Ing. Alessandro Berni Ing. Omar Milighetti

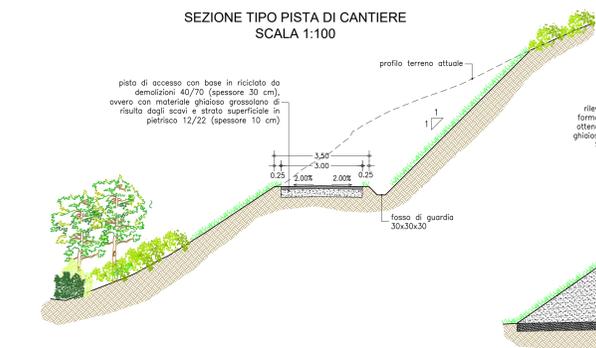
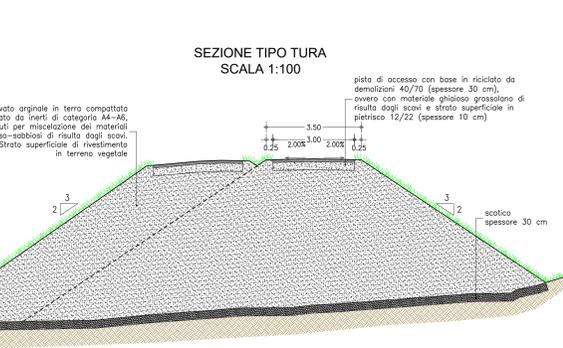
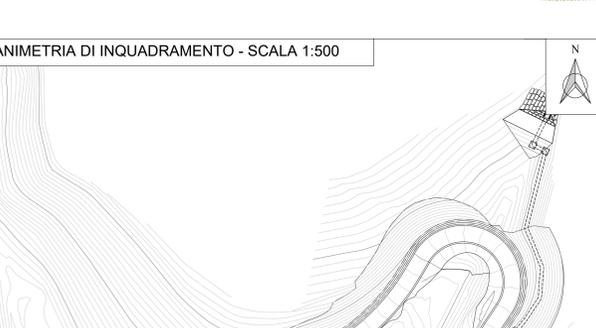
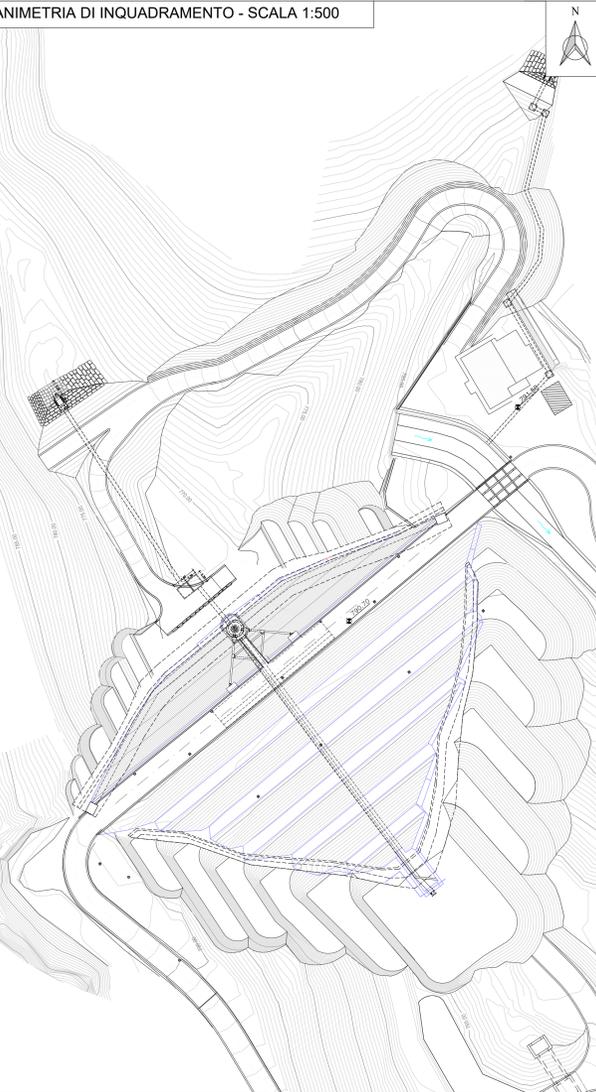
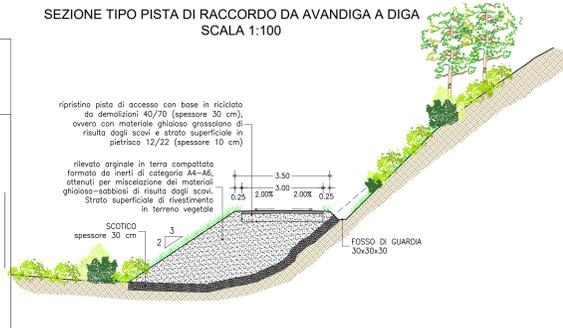
**PROFILO IN ASSE ALLA PISTA DI ACCESSO AL PARAMENTO DI MONTE ASSE B**

**LEGENDA:**  
 Sez A0 0+000,00 Sezioni pista di accesso al paramento di monte e tura principale  
 Sez B0 0+000,00 Sezioni pista di accesso al paramento di monte
