**PROGETTO ESECUTIVO**  
**TINERARIO NAPOLI - BARI**  
**RADDOPPIO TRATTA APICE - ORSARA**  
**IL LOTTO FUNZIONALE HIRPINIA - ORSARA**  
**GN01 - GALLERIA NATURALE HIRPINIA**  
 ELABORAZIONI GENERALI  
 INTERFERENZE TRATTA SCAVO MECCANIZZATO  
 Planimetria opere interferenti con livello di danno Tav. 17 di 18

COMMESSA	LOTTO	FASE	ENTE	TIPO DOC.	OPERADISCIPLINA	PROGR.	REV.	SCALA:
I13A	02	E	ZZ	P7	GN0100	017	A	1:1000

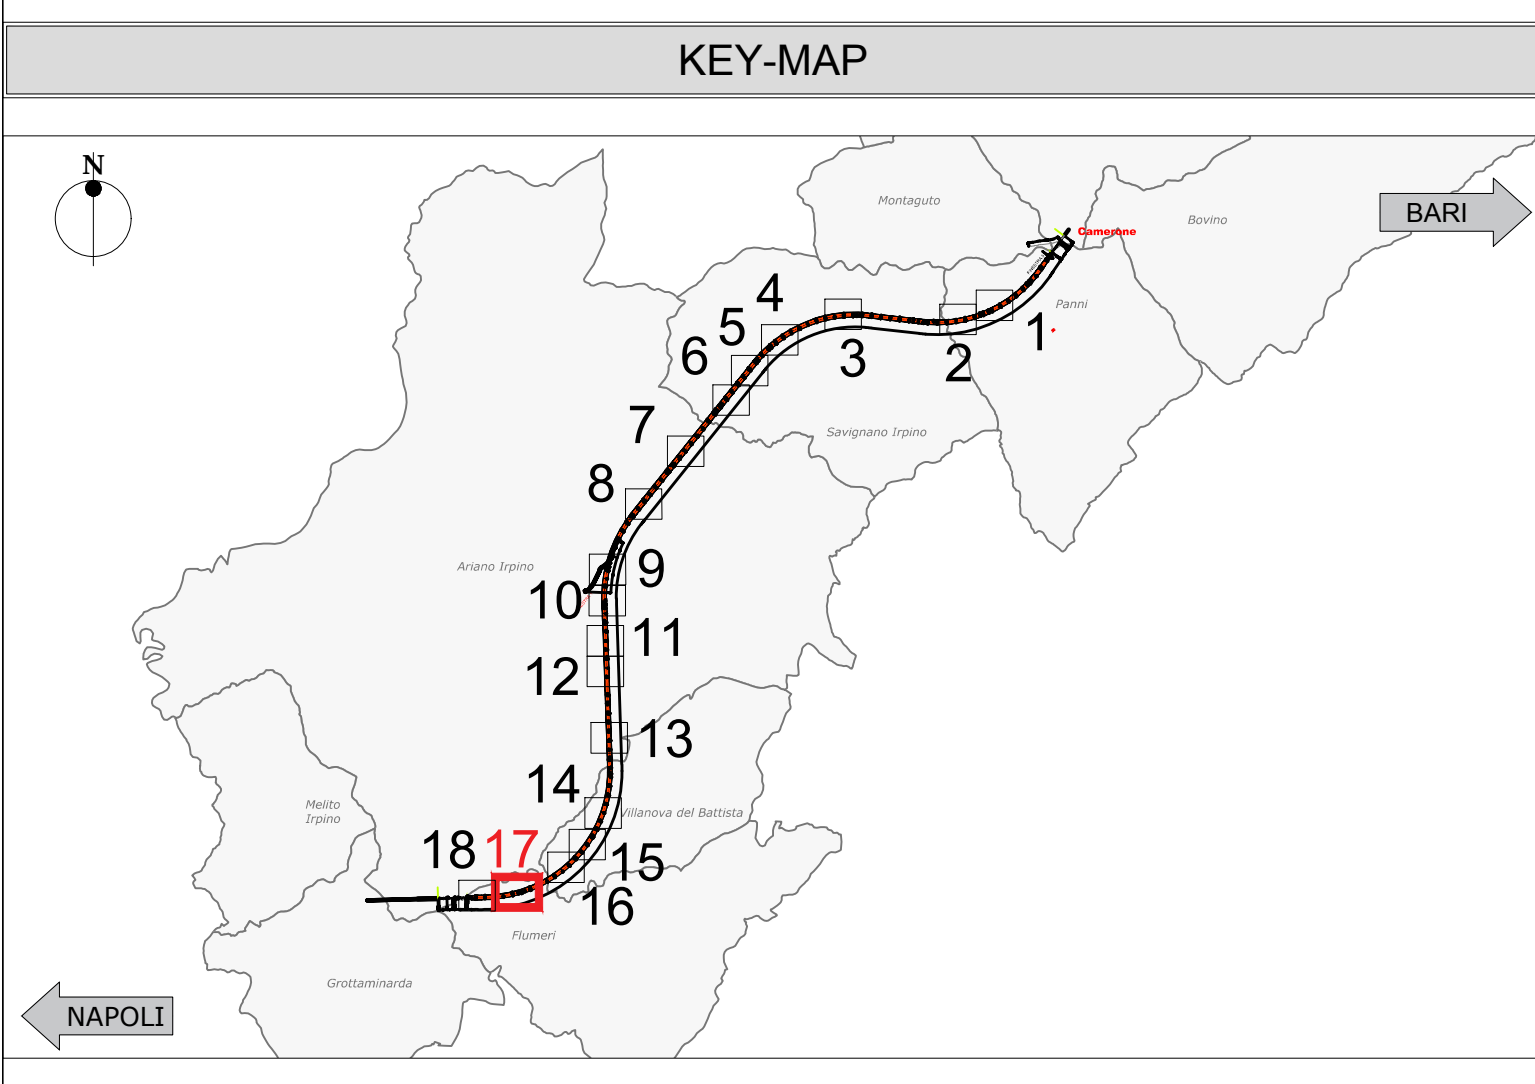
**TABELLA DI DANNEGGIAMENTO EDIFICI**  
 Categorie di danneggiamento degli edifici e deformazione di trazione limite.

CATEGORY OF DAMAGE	NORMAL DEGREE OF SEVERITY	LIMITING TENSILE STRAIN (‰) (%)
0	Negligible	0 - 0.05
1	Very Slight	0.05 - 0.075
2	Slight	0.075 - 0.15
3	Moderate	0.15 - 0.3
4	Severe to Very Severe	> 0.3

- Presistenze interferenti ed analizzate nei confronti del rischio di danneggiamento in seguito allo scavo della galleria naturale.
- Presistenze interferenti non analizzate ma il cui rischio di danneggiamento può essere assimilato a quello della presistenza analizzata più vicina.

**LEGENDA**  
 Livello massimo di danno per  $V_p=2.00$

- Categoria ≤1
- Categoria 2
- Categoria 3
- Categoria 4
