Eni spa

Campi di  
TEA-LAVANDA-ARNICA  
novembre 2023

Documento  
GEODCS\_REL2023\_TLA

# Campo di TEA-LAVANDA-ARNICA

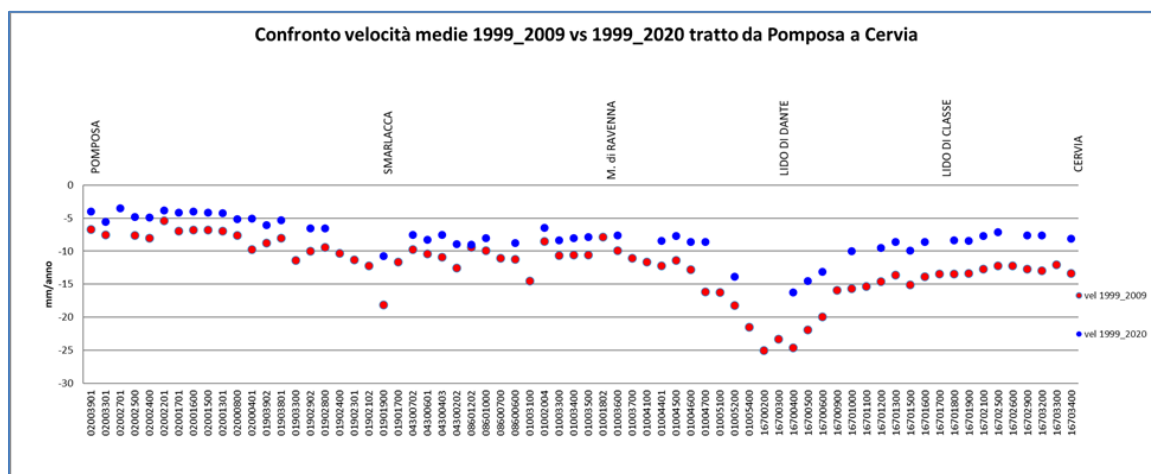
**Figura A – Tratto Pomposa-Cervia: velocità medie di subsidenza nei periodi 1999-2009 e 1999-2020. L’andamento altimetrico rappresentato si riferisce al tratto di costa antistante i campi di Guendalina, Naomi-Pandora, Tea-Lavanda-Arnica e Porto Corsini Mare.**

Tali stazioni costituiscono una serie di capisaldi origine omogenei, che consentono di ottenere misure di quota fra loro consistenti. I positivi risultati della sperimentazione, come è stato verificato nell’elaborazione dei dati della campagna di livellazione del 2020, permetteranno di estendere l’utilizzo delle stazioni CGPS onshore anche al tratto Pesaro-P.to S.Giorgio e Marche -Abruzzi. Per il tratto di costa da Pomposa a Cervia - prospiciente i campi di Naomi-Pandora, Guendalina e Tea-Lavanda-Arnica – sono disponibili, includendo la campagna di misura 2020, 14 serie di misure. Queste sono state eseguite con cadenza annuale dal 1999 al 2009 (10 serie) e, in seguito a partire dal 2011, con cadenza triennale. La campagna di misura del 2001 non è utilizzabile essendo stata acquisita con un’origine diversa rispetto a tutte le altre. Le quote disponibili non sono completamente omogenee tra loro, poiché per alcuni capisaldi (zona a sud di Marina di Ravenna), sono state misurate solo a partire dal 2003. Di conseguenza, dove possibile, si sono stimate con regressione lineare solo le velocità medie d’abbassamento del suolo per quei capisaldi che presentano una serie storica ininterrotta di misure a partire dal 1999. Il grafico che segue (figura A), riporta per confronto le serie storiche 1999-2009 e 1999-2020 e consente di apprezzare graficamente come, nel corso degli anni, si sia registrata una generale diminuzione delle velocità di subsidenza che, mediamente, salvo punte localizzate di maggiore valore, si attesta intorno ai 3 mm/anno nella zona tra Pomposa e Marina di Ravenna e intorno ai 5 mm/anno nella zona tra Lido di Dante e Cervia.

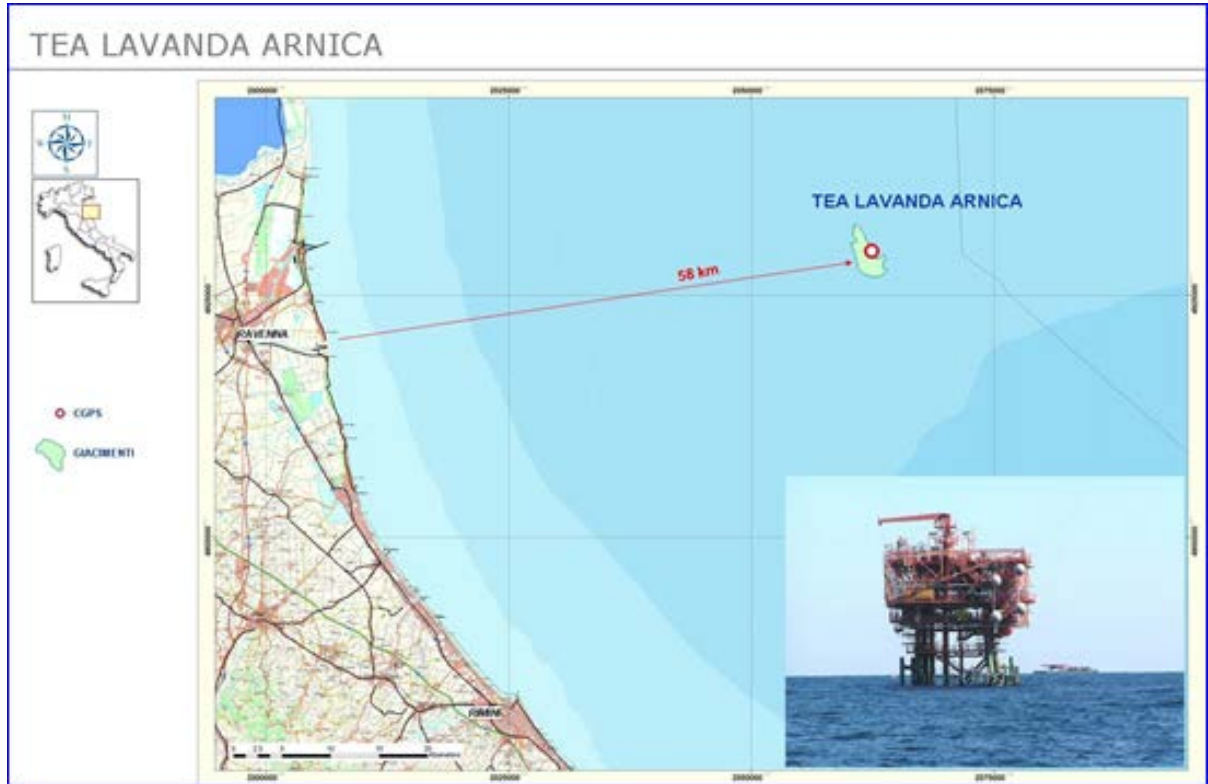
Figura 1 – Ubicazione del campo di TLA

Il campo di Tea, Lavanda e Arnica (TLA) è ubicato nell'offshore adriatico a una distanza di circa 58 km dalla costa prospiciente Ravenna (Figura 1), in corrispondenza di un fondale marino di circa 41 m. Tale campo ricade nella concessione di coltivazione A.C34.AG, titolarità Eni 100%.

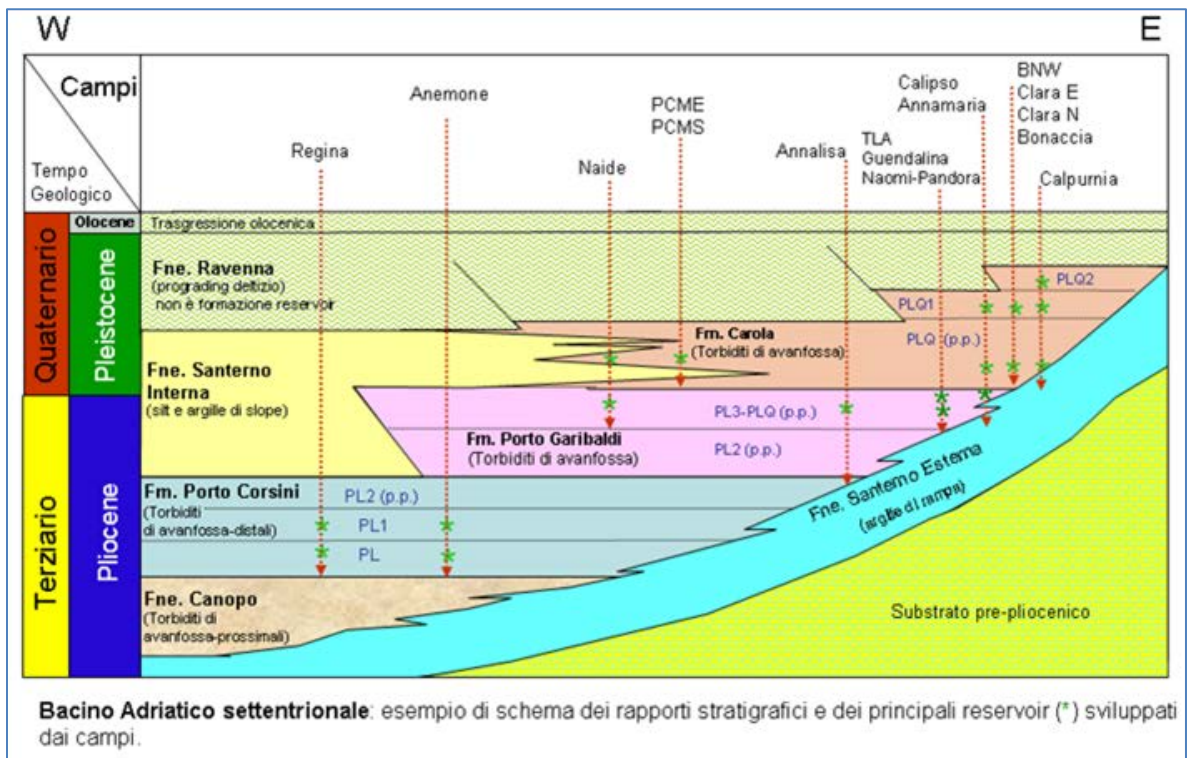
Figura 2 – Schema dei rapporti stratigrafici

Tali livelli, appartenenti al PL3-H della parte basale della formazione P.to Garibaldi (Figura 2), sono stati denominati dall'alto verso il basso: PL3-H, PL3-H1 e PL3-H2: il loro spessore lordo varia dai circa 14 m del livello PL3-H1 ai 4 m del PL3-H.

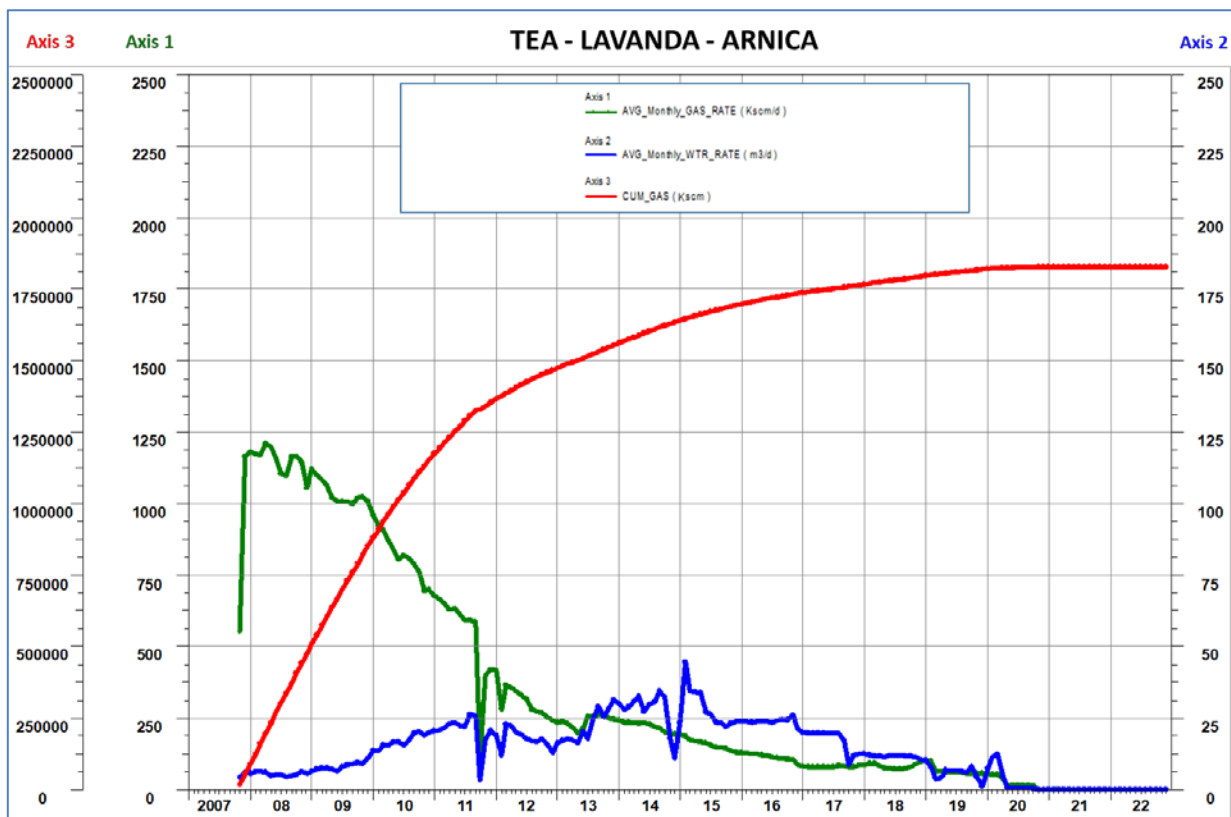
Figura 3 - Campo di TLA: produzione storica

In Figura 3 sono riportati gli andamenti storici delle portate di gas, d'acqua e la produzione cumulativa di gas al 31/12/22 pari a 1828 MSm<sup>3</sup>. Si noti come nel corso del 2021 e 2022 la produzione del campo sia stata pari a zero (Figura 4, Figura 5 e Figura 6).

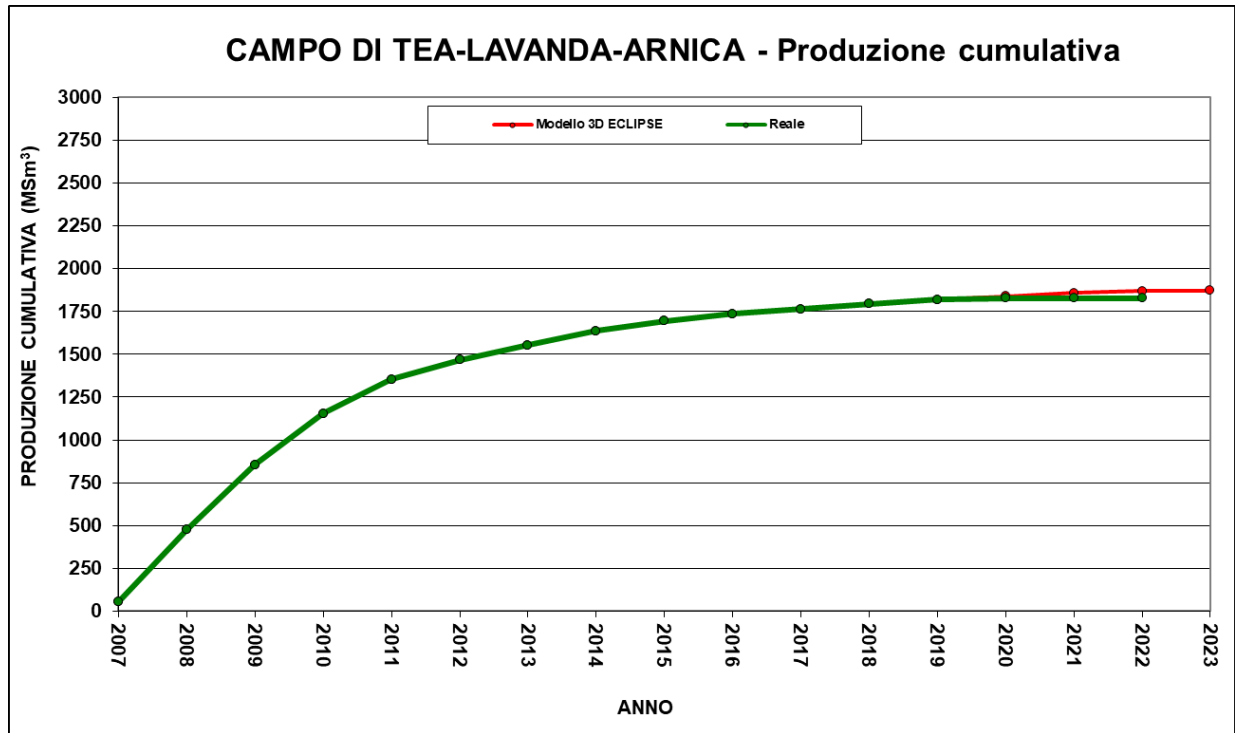
Figura 5 - Campo di TLA: grafico di produzione reale e da modello *Eclipse* dic.2019

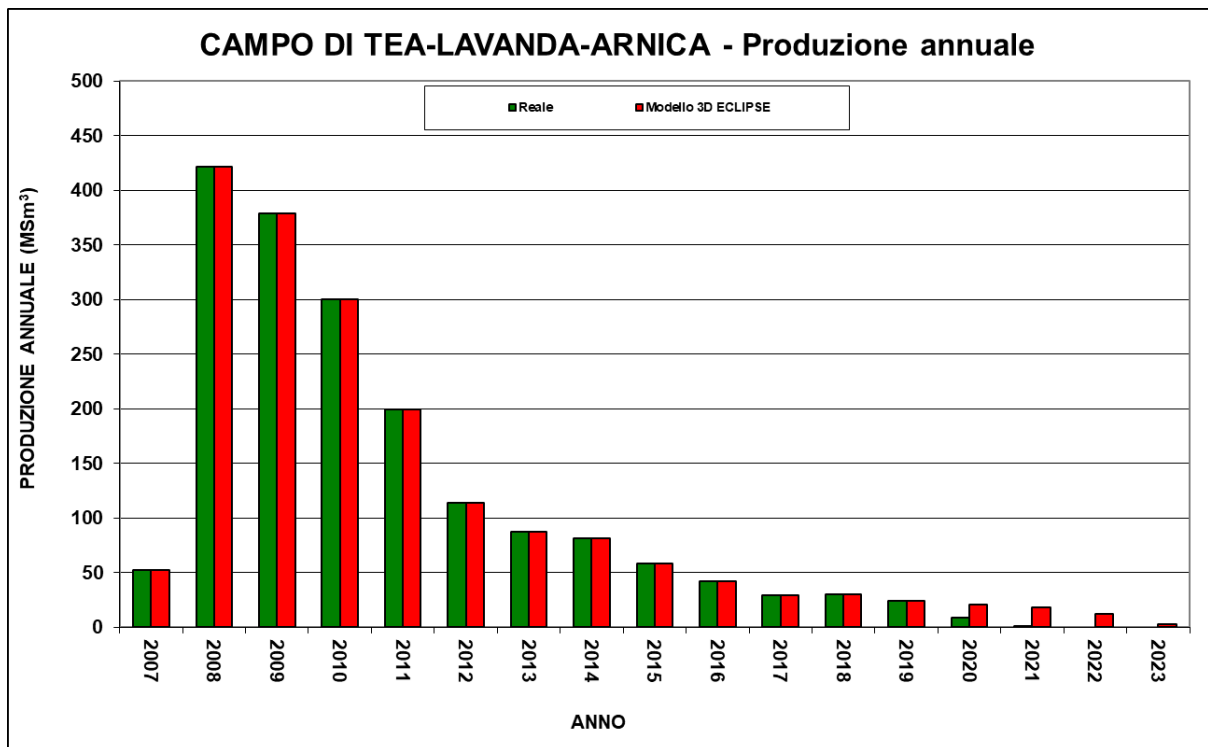
Figura 6 - Campo di TLA: produzioni (annuale) reale e da modello *Eclipse* dic.2019

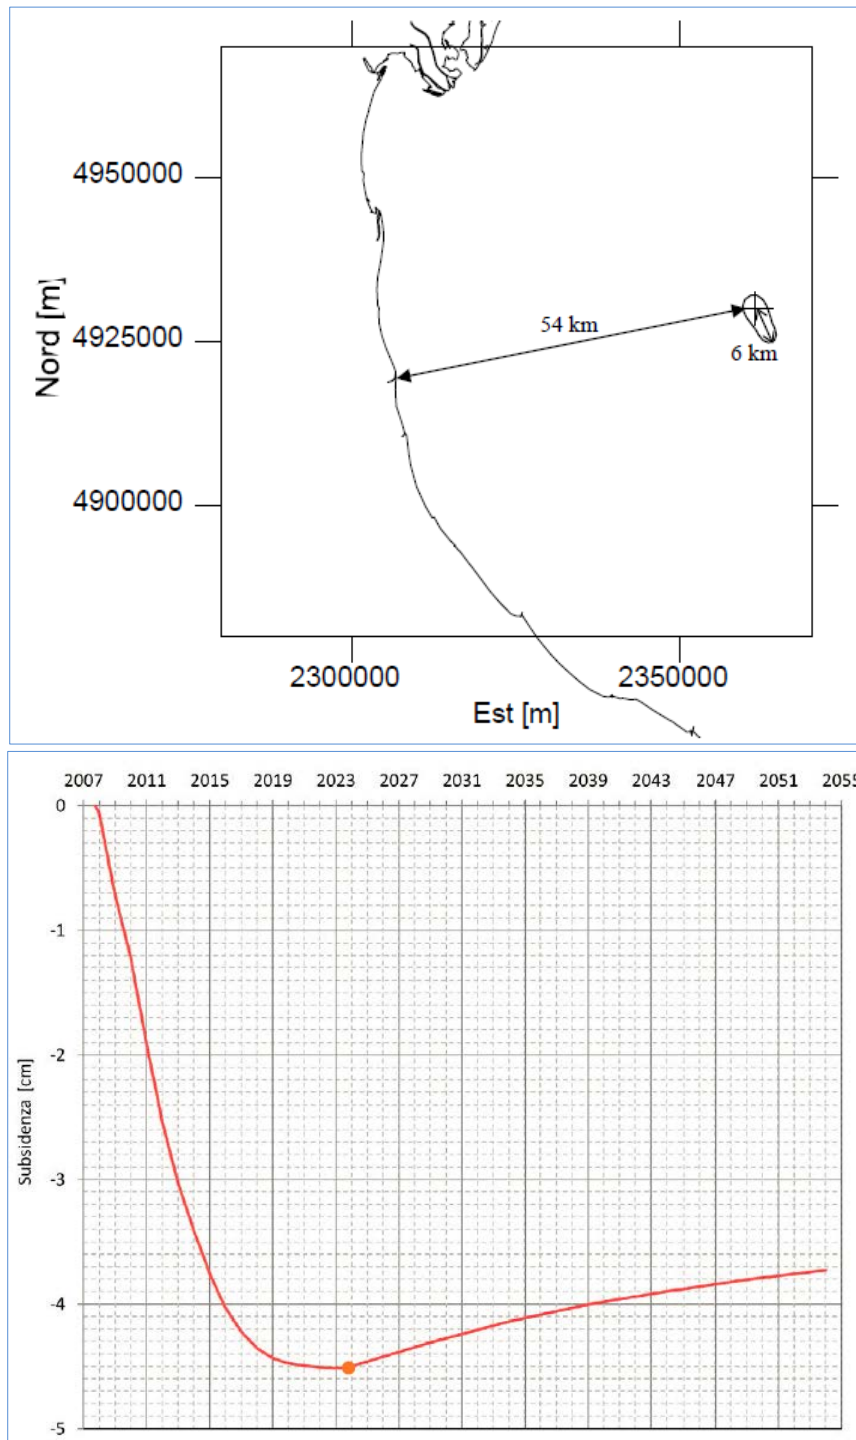
Figura 8 - Campo di TLA: curve di iso-subsidenza (in alto) a fine simulazione (2054) ed evoluzione nel tempo della subsidenza massima (in basso). Il cerchio arancione indica l'abbassamento atteso al termine della produzione (settembre 2023).

Sulla base dei risultati dello studio di giacimento del dicembre 2019 sono state contestualmente aggiornate le previsioni di subsidenza per il campo (*rel. IPET-4CFD33A0-0 – Campi di Tea Lavanda Arnica – Modello Geomeccanico di Subsidenza-Management Summary del 20/12/2019*). Per descrivere il comportamento meccanico delle formazioni, nel modello a elementi finiti è stata usata una legge costitutiva elasto-viscoplastica ('Soft Soil Creep' di Vermeer-Neher) considerando il nuovo profilo produzione con uno start up del campo a novembre 2007 ed una fine produzione prevista per il 2023.

Le simulazioni effettuate sono state protratte fino al 2054 in modo da considerare l'effetto dell'evoluzione della pressione nelle regioni mineralizzate e in acquifero dopo la fine della produzione. I risultati delle previsioni di subsidenza sono riportati nella tabella seguente:

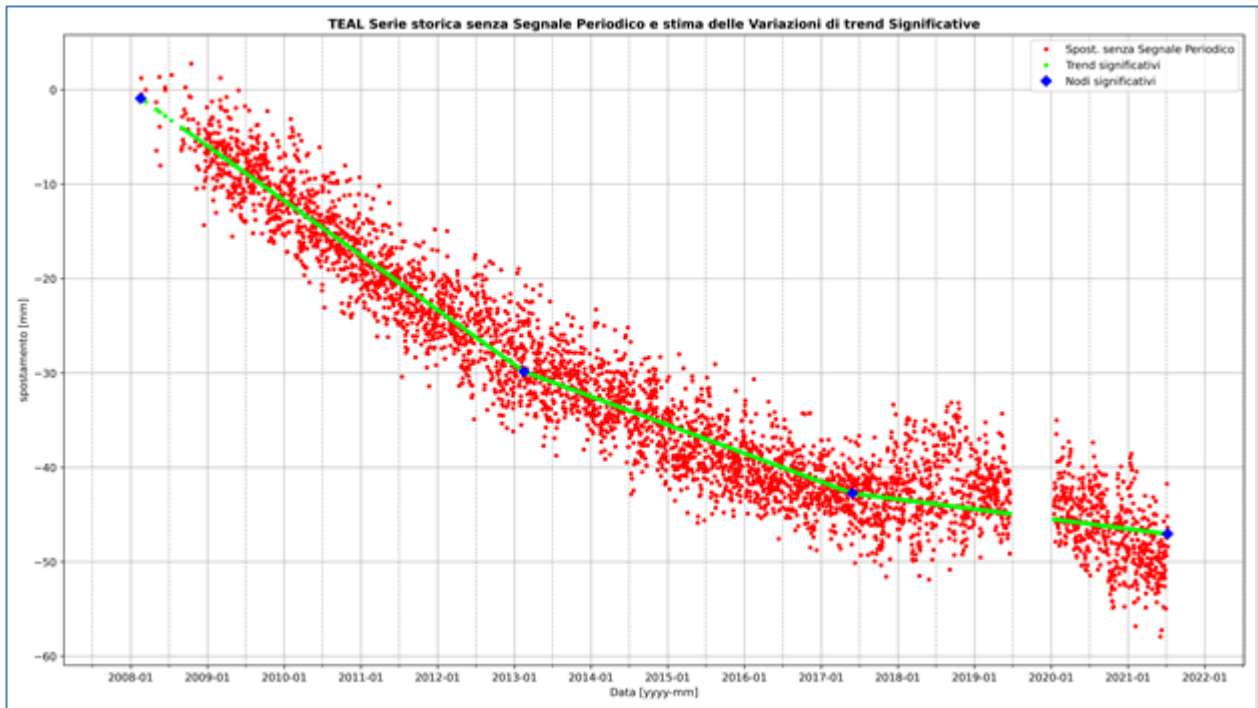
Figura 3 - Campo di TLA: analisi della serie storica di misure CGPS

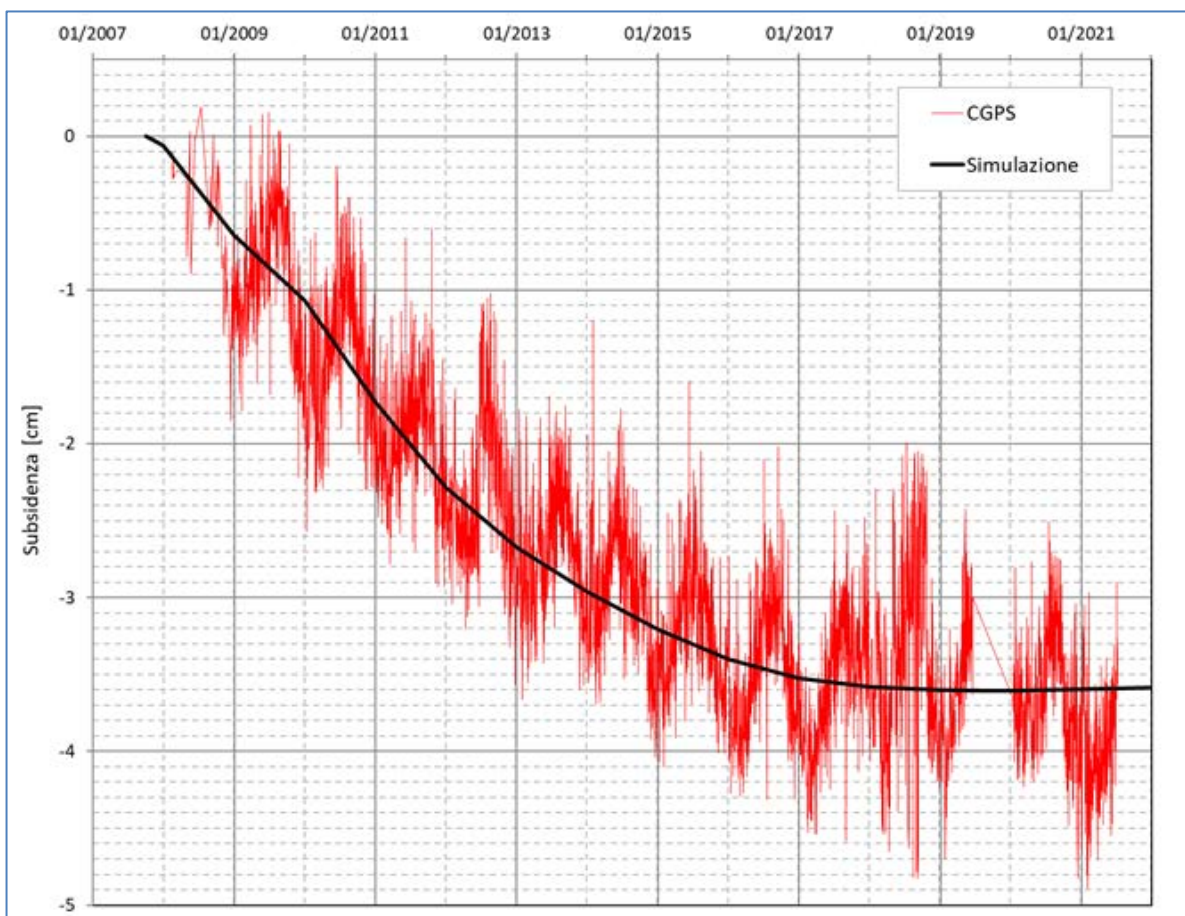
**Figura 5 - Campo di TLA: confronto tra spostamento simulato da modello (linea rossa) e spostamento misurato (linea nera), in corrispondenza della stazione CGPS di Tea**

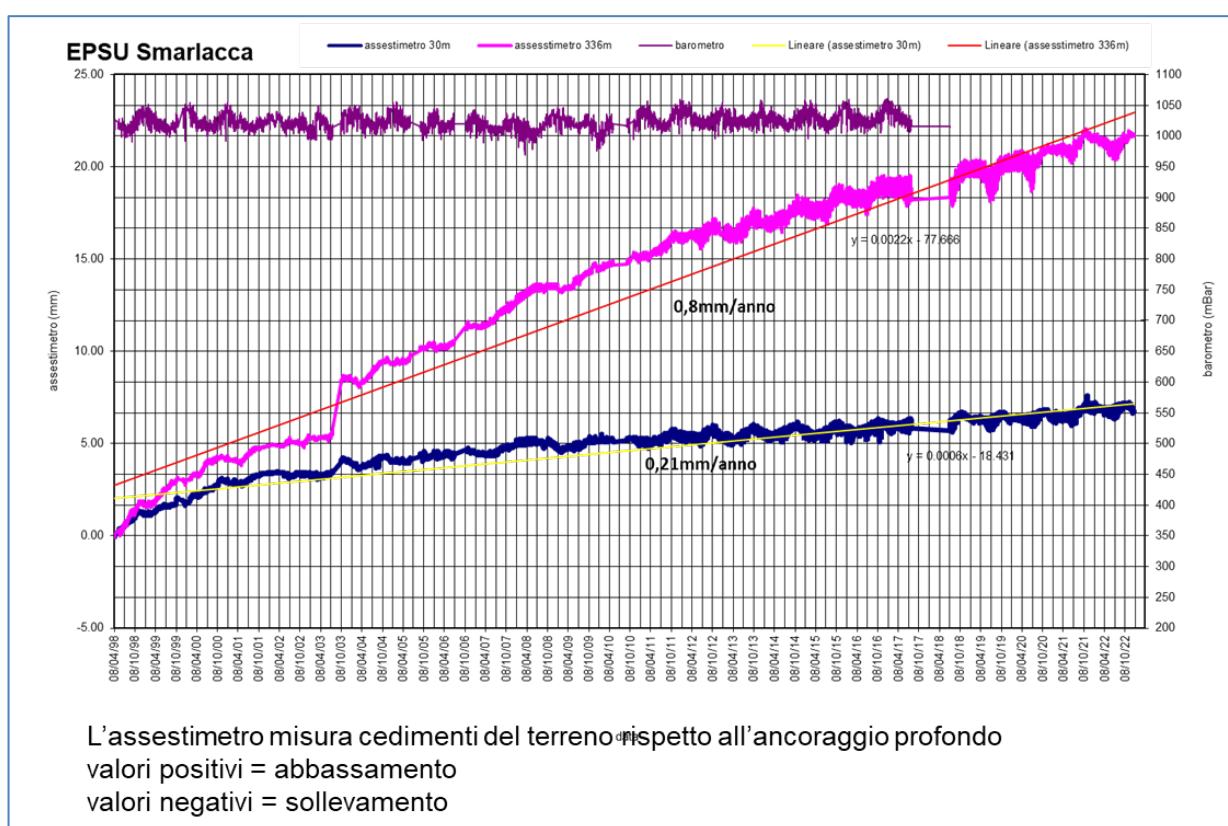
**Figura 4B - Serie storica delle misure assestimentriche e barometriche nella stazione EPSU di Smarlacca**

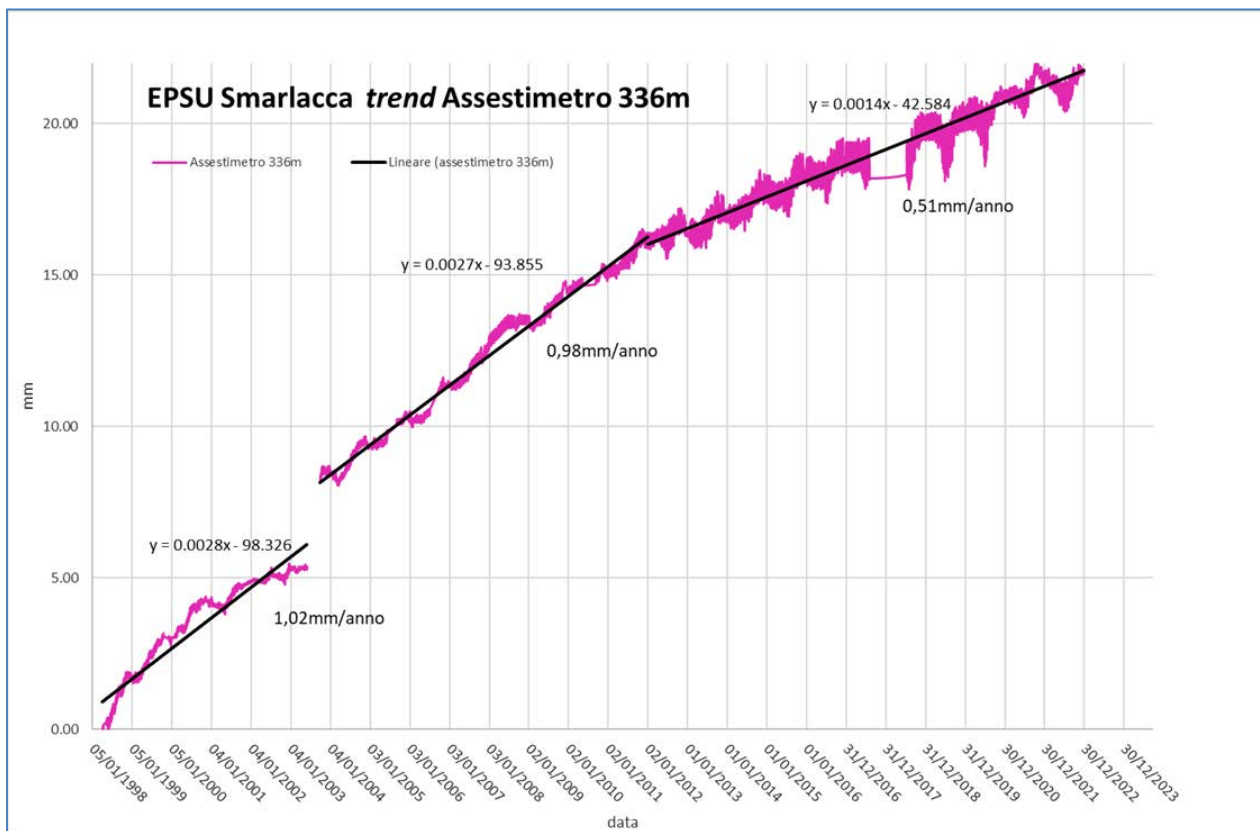
**Figura 5B – Trend curva di compattazione dell'assestimetro profondo della stazione EPSU di Smarlacca**

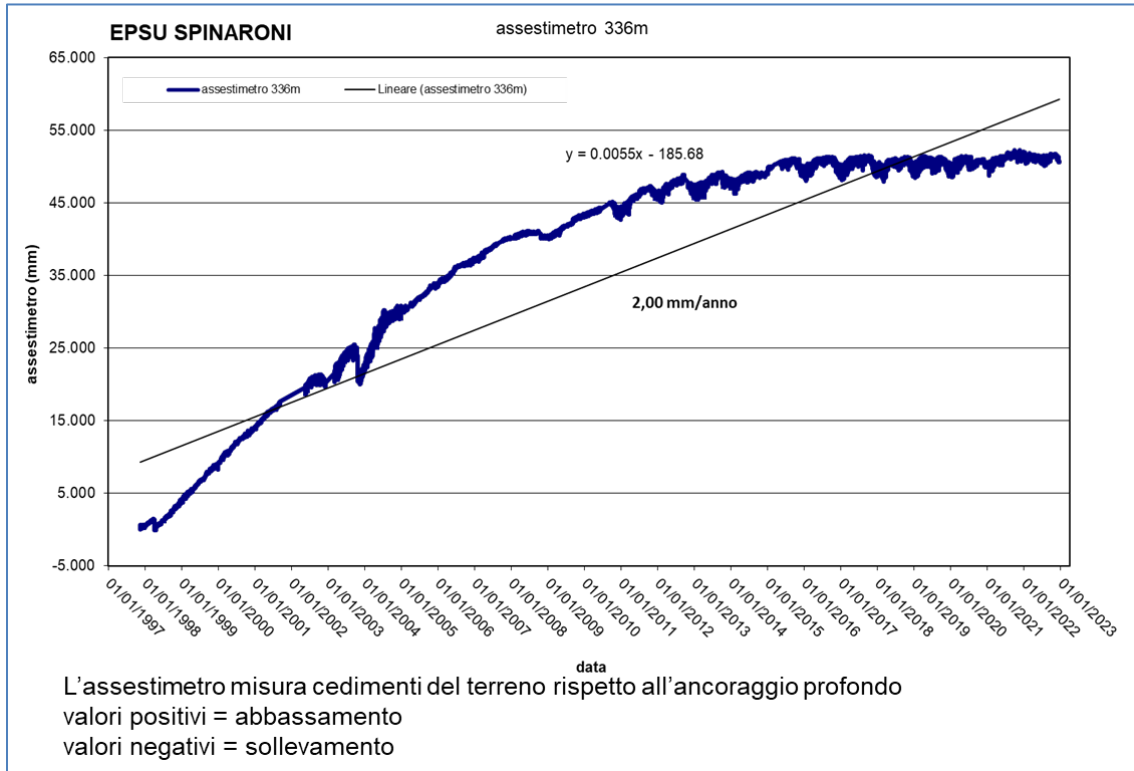
Figura 7B - Serie storica delle misure assestimetriche nella stazione EPSU di Spinaroni

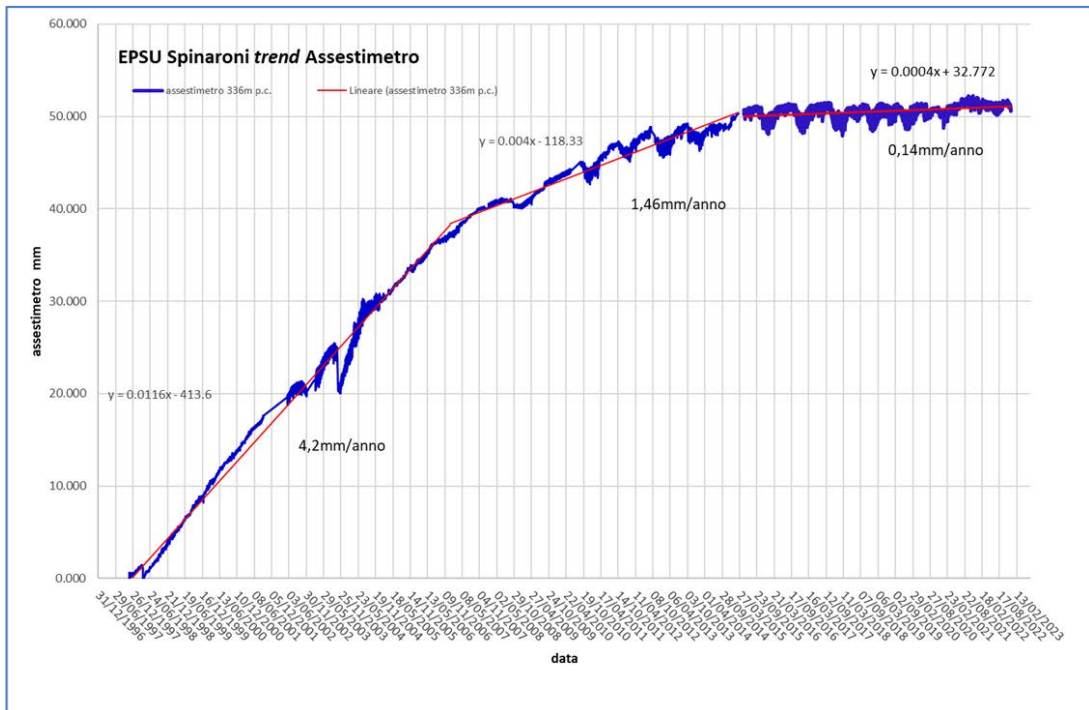
Figura 8B – Trend curva di compattazione dell'assestimetro della stazione EPSU di Spinaroni

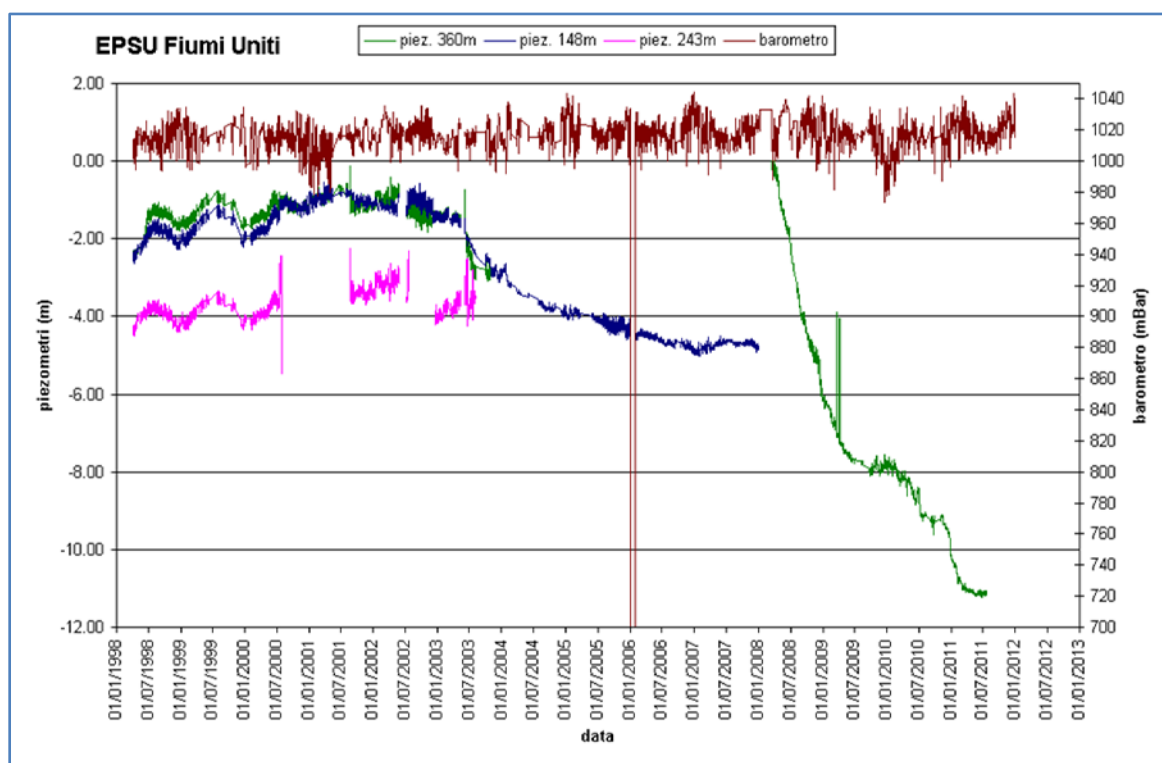
**Figura 10B – Stazione EPSU Fiumi Uniti: misure della vecchia strumentazione piezometrica attiva sino al 2011**

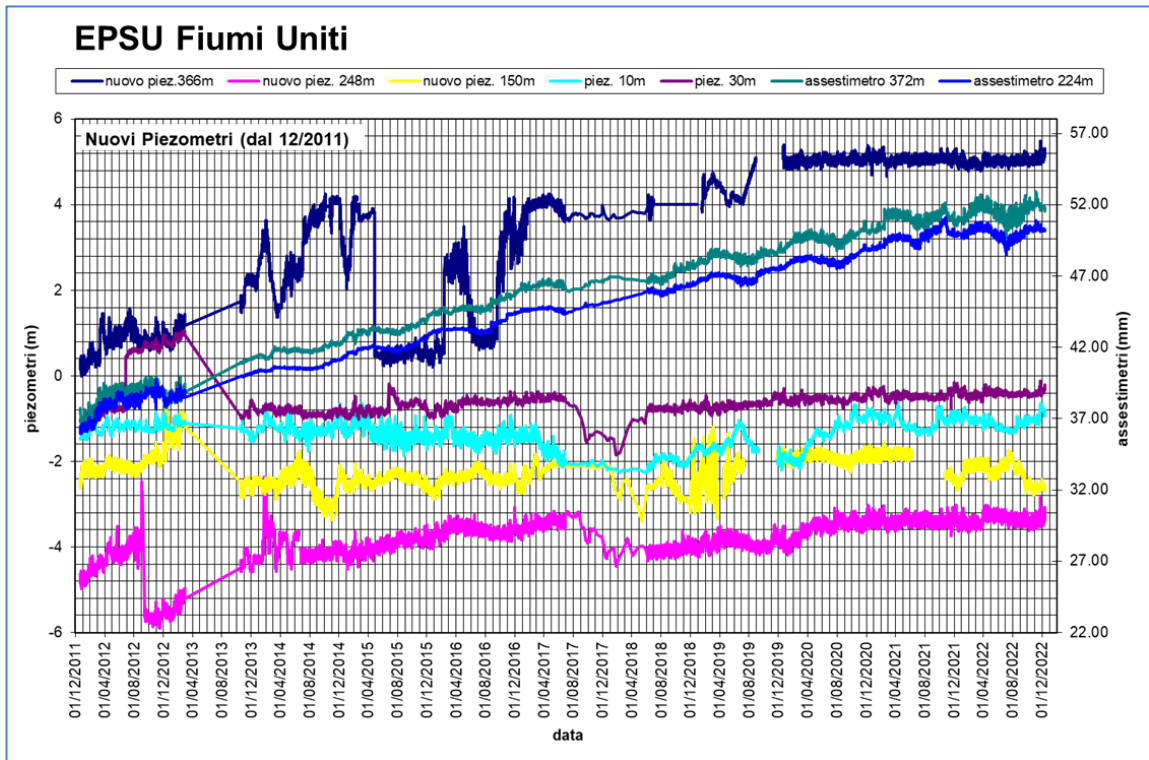
**Figura 11B – Stazione EPSU Fiumi Uniti: misure piezometriche-assestimetriche dal 2011 al 2021**

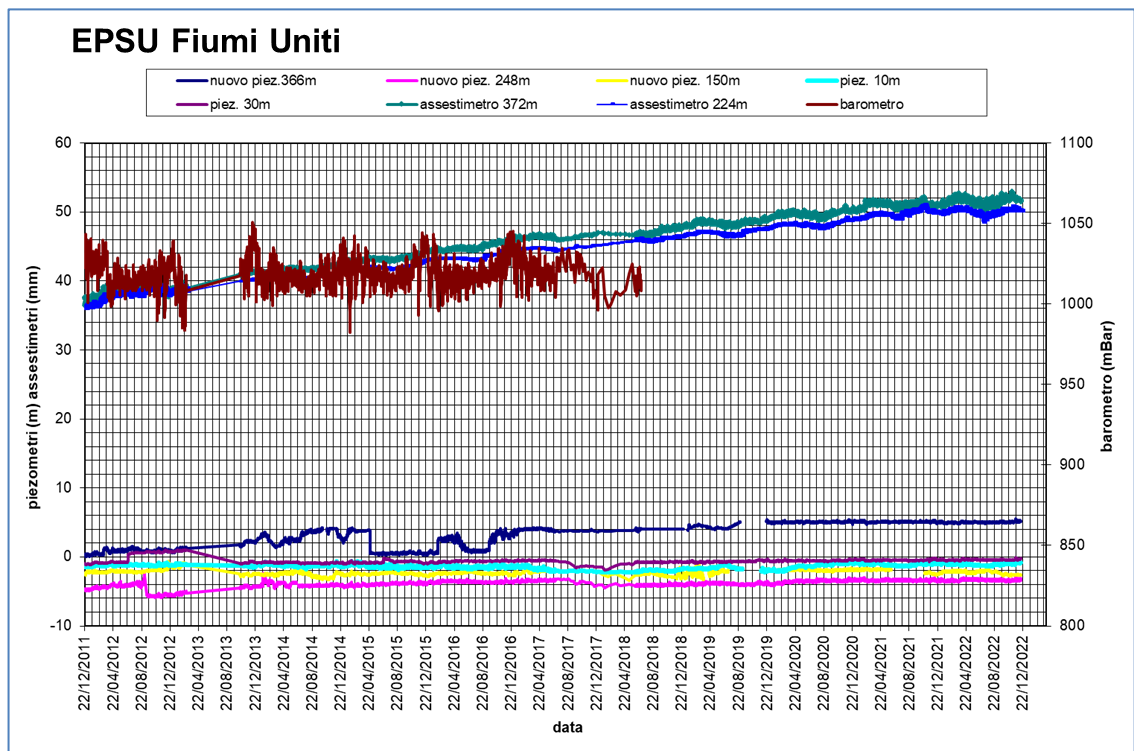
**Figura 12B – Stazione EPSU Fiumi Uniti: misure piezometriche assestimetriche e barometriche dal 2011 al 2021**

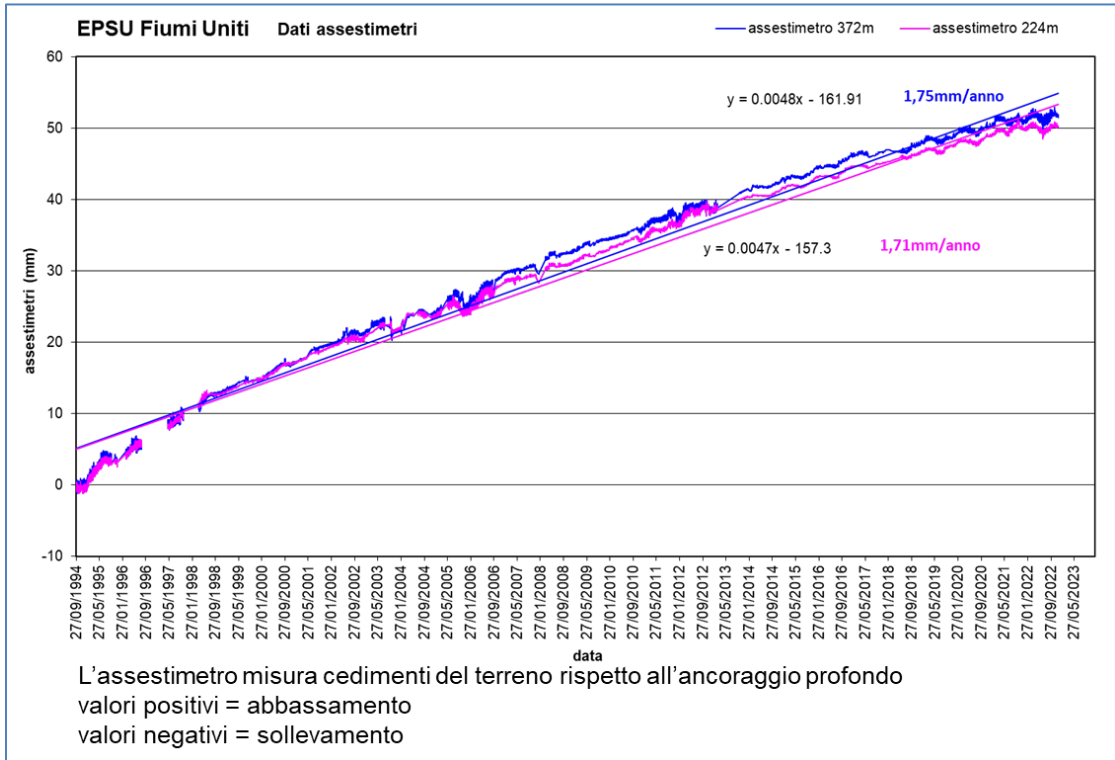
**Figura 13B - Curva di compattazione degli assestimetri della stazione EPSU di Fiumi Uniti**

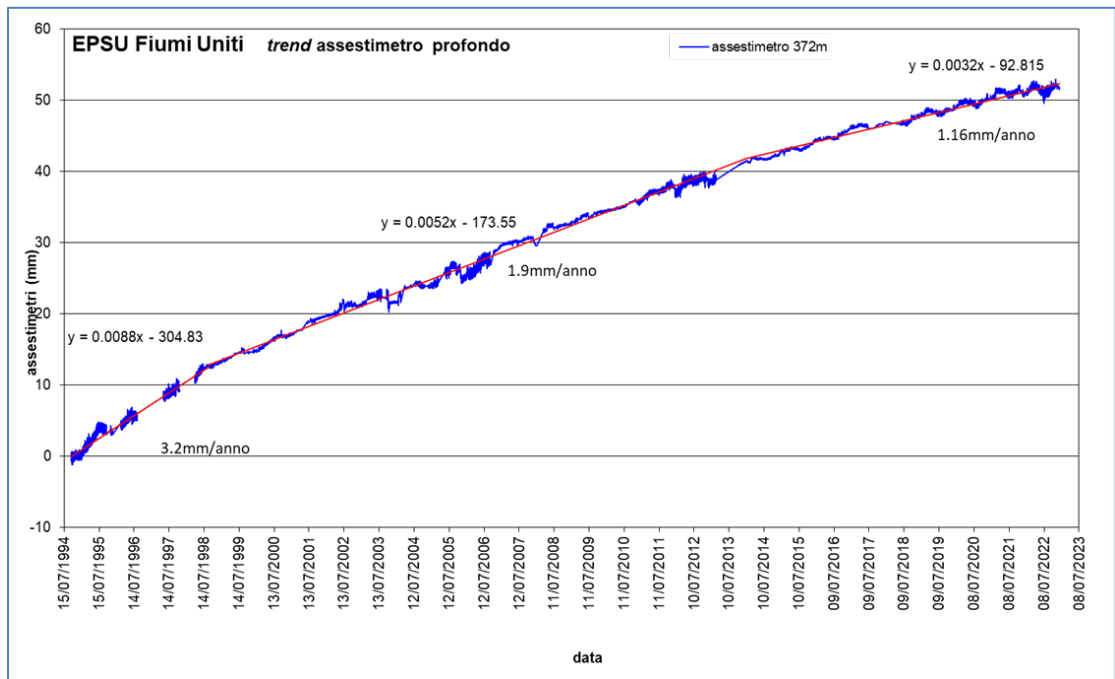
**Figura 14B - Trend curva di compattazione dell'assestmetro della stazione EPSU di F. Uniti**  
Valori positivi = abbassamento; Valori negativi = sollevamento
