TRATTA A.V./A.C. TERZO VALICO DEI GIOVI PROGETTO ESECUTIVO

Interconnessione Novi Ligure alternativa allo Shunt
Monitoraggio Ambientale
Report annuale 2023
Corso d'Opera
Stato Fisico dei Luoghi

GRUPPO FERROVIE DELLO STATO ITALIANE	
	IG51-00-E-CV-RO-IM00-C7-110-A00 Stato Fisico dei Luoghi – Corso d’opera	Foglio 2 di 40

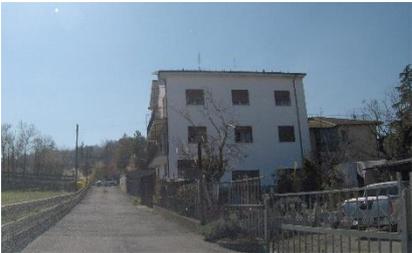
<p>Strada ed edificio Stato di manutenzione: D/D Localizzazione di massima: Y: 4953919 m N X: 486471m E</p>	<p style="text-align: center;">G11</p>

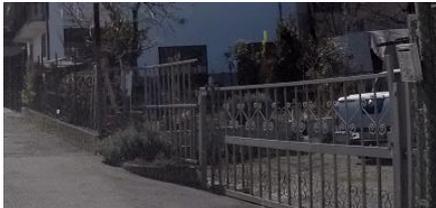
<p>Cancello, ringhiera Stato di manutenzione: B/D Localizzazione di massima: Y: 4953901m N X: 486486m E</p>

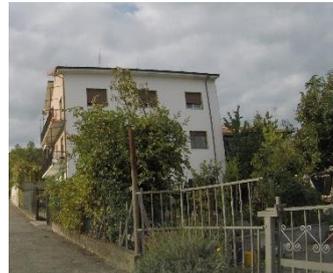
Cancello, ringhiera
Stato di manutenzione: B/D
Localizzazione di massima:
Y: 4953901m N X: 486486m E

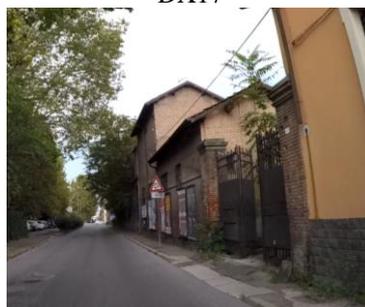
DX18

Edifici produttivi in mattoni
Stato di manutenzione: P
Localizzazione di massima:
Y: 4956839m N X: 482816m E
