ASSE VIARIO MARCHE-UMBRIA  
E QUADRILATERO DI PENETRAZIONE INTERNA  
MAXILOTTO 1

SUBLOTTO 2.1: S.S. 77 "VAL DI CHIANTI" TRONCO PONTELATRAVE – FOLIGNO  
TRATTO VALMENOTRE – GALLERIA MUCCIA (esclusa galleria)  
PIANO DI MONITORAGGIO AMBIENTALE  
COMPONENTE VEGETAZIONE, FLORA E FAUNA  
RISULTATI RILIEVI IN CORSO D'OPERA

**PIANO DI MONITORAGGIO AMBIENTALE  
COMPONENTE VEGETAZIONE FLORA E FAUNA**

**Risultati rilievi in Corso d’Opera  
Anno 2014**

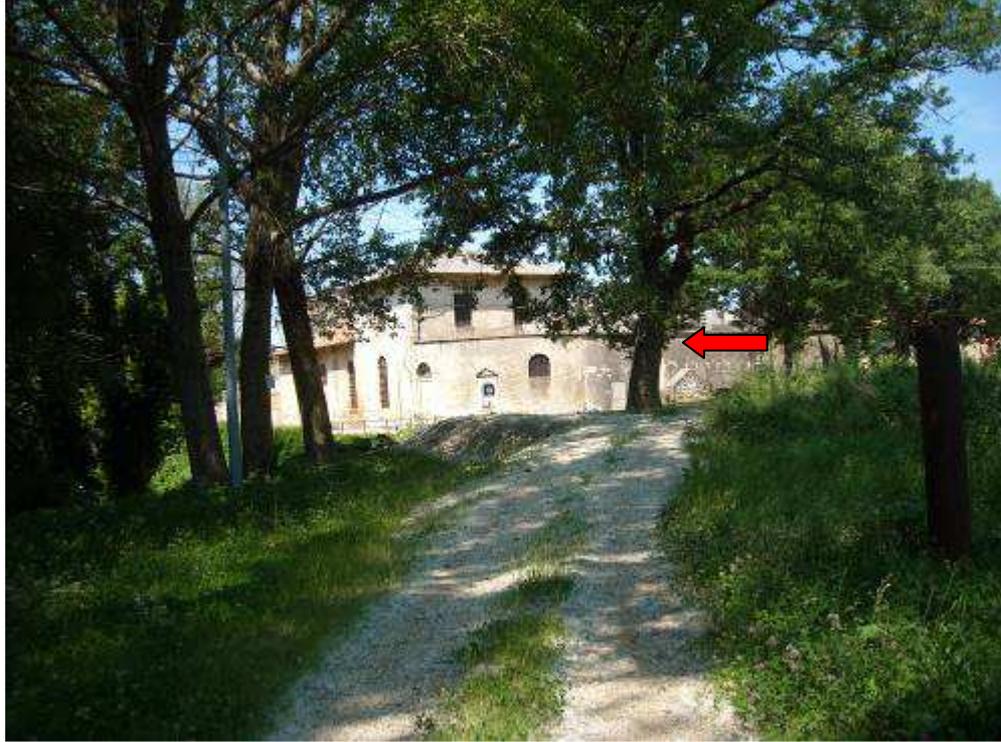
*Foto 5: Elemento arboreo n.2 (roverella),*

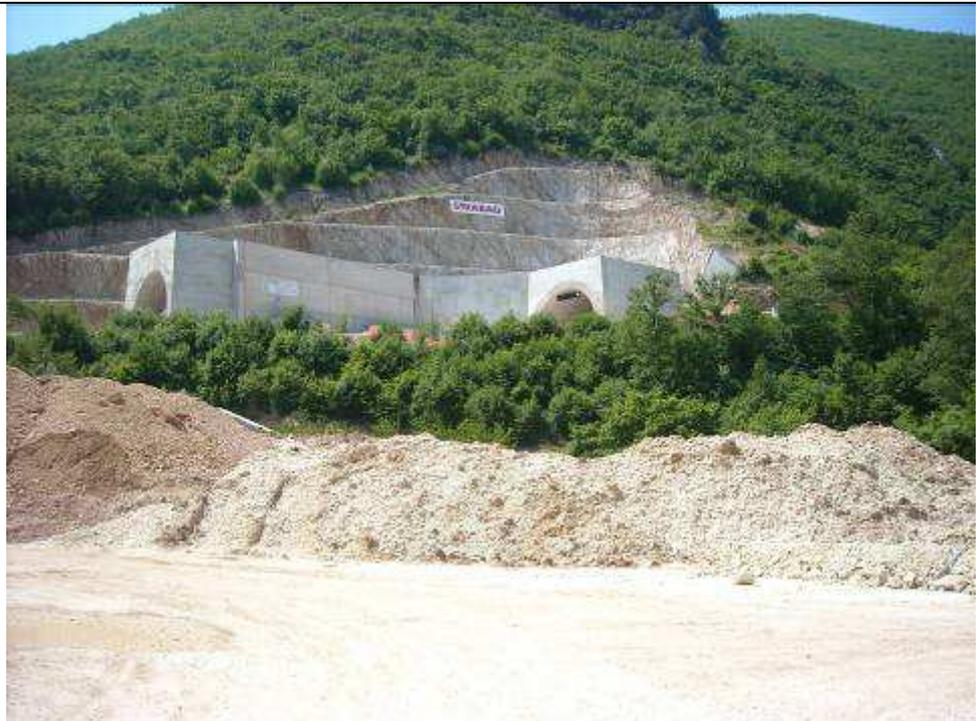
*Foto 4: Parte centrale dell'area di cantiere vista da Nord, oltre il cumulo scorre il fiume Menotre*

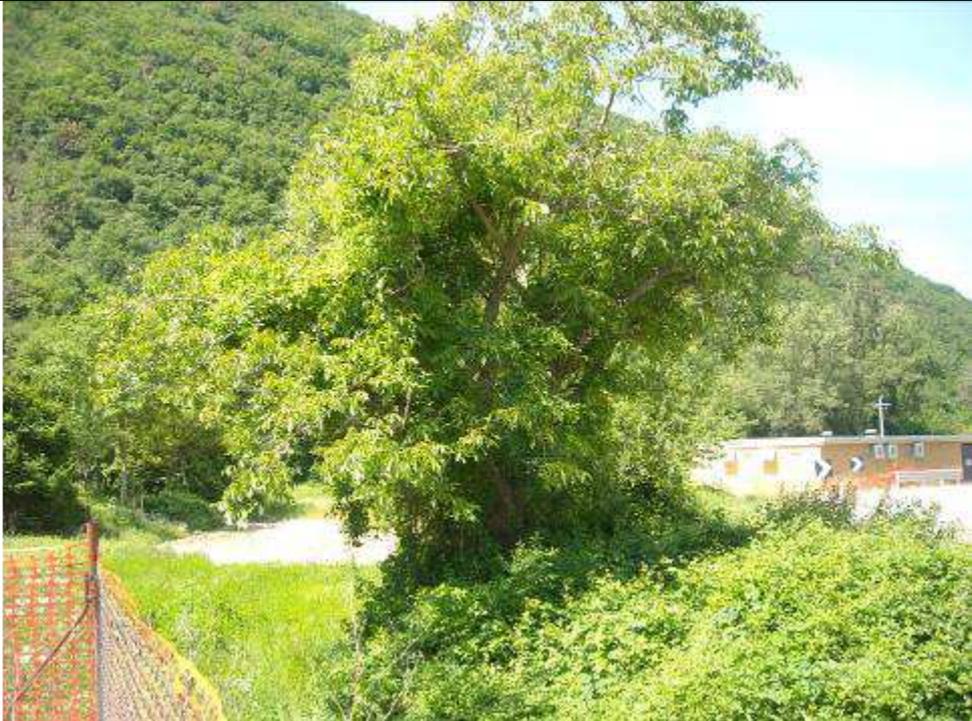
<i>Foto 5: Esempio arboreo n. 1 (Juglans regia) noce, posto al margine occidentale dell'area di cantiere</i>

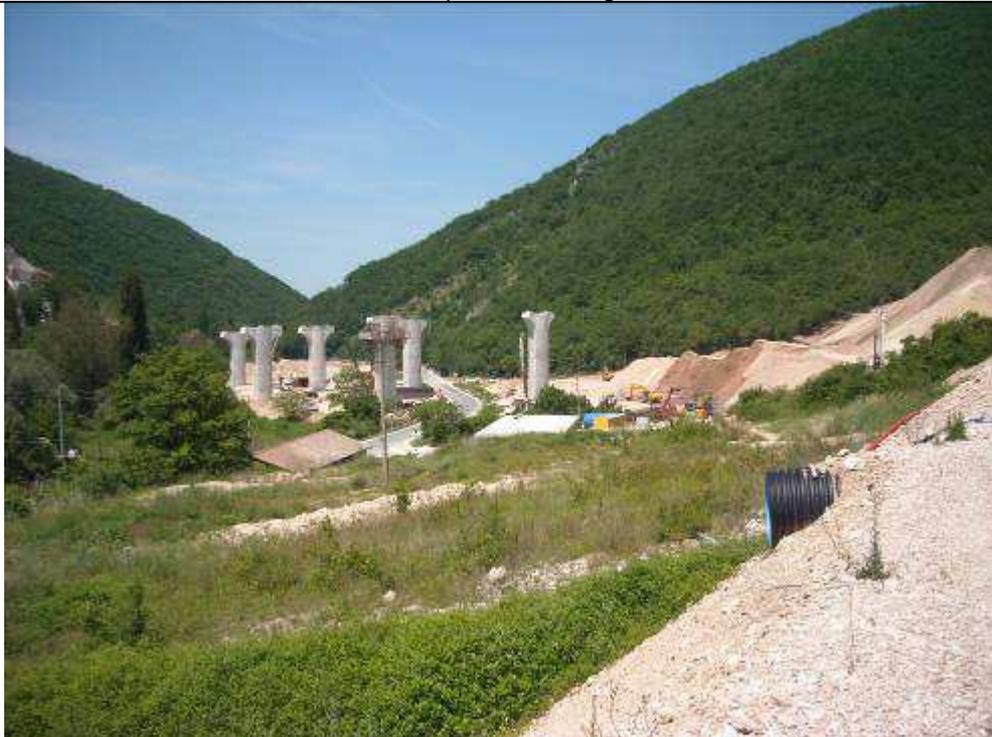
*Foto 6: attività di cantiere*

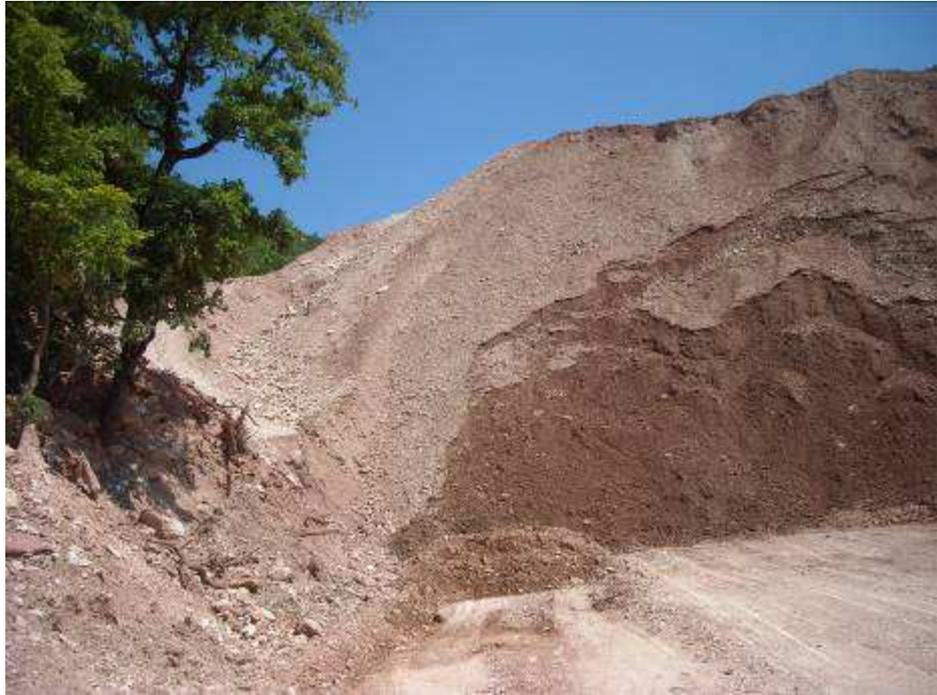
*Foto 7: Elemento arboreo n. 4, Roverella (Quercus pubescens), non raggiungibile causa attività di cantiere ma presumibilmente ancora esistente.*

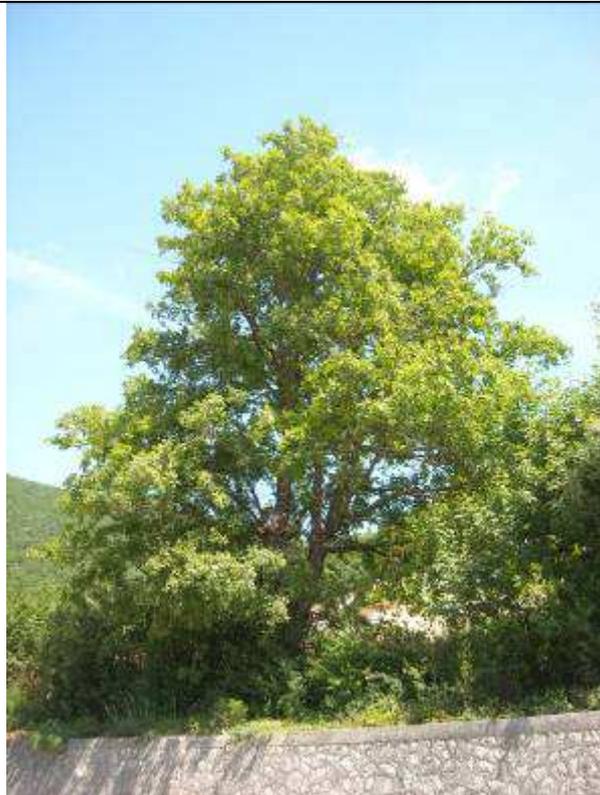
*Foto 8: Elemento arboreo n. 1, Roverella (Quercus pubescens),*

<b>MONITORAGGIO DEI SOPRASSUOLI PRESSO LE AREE DI CANTIERE (C.O.)</b>	
CODICE PUNTO DI MISURA: VEG-05	
<b>A) CONTROLLO DEGLI ELEMENTI ARBOREI DI PREGIO INTERNI AL CANTIERE LOCALIZZATI SU CTR</b>	
Esemplare 1 Quercus pubescens (roverella)	Vitalità, danni, polveri: In buone condizioni nonostante sia stretto tra il cantiere e la strada si mostra in buone condizioni; non si segnalano danni.
	Scavi presso apparato radicale: nessuno scavo da segnalare.
	Valutazione della applicazione delle raccomandazioni fornite in fase ante operam: l'elemento non è protetto da eventuali urti.
Esemplare 2: Fraxinus ornus (orniello)	Vitalità, danni, polveri: tutto il gruppo di esemplari si presenta in cattive condizioni.
	Scavi presso apparato radicale: nessuno scavo da segnalare.
	Valutazione della applicazione delle raccomandazioni fornite in fase ante operam: non segnalate indicazioni in fase AO.
Esemplare 3: Prunus dulcis (mandorlo)	Vitalità, danni, polveri: condizioni generali buone.

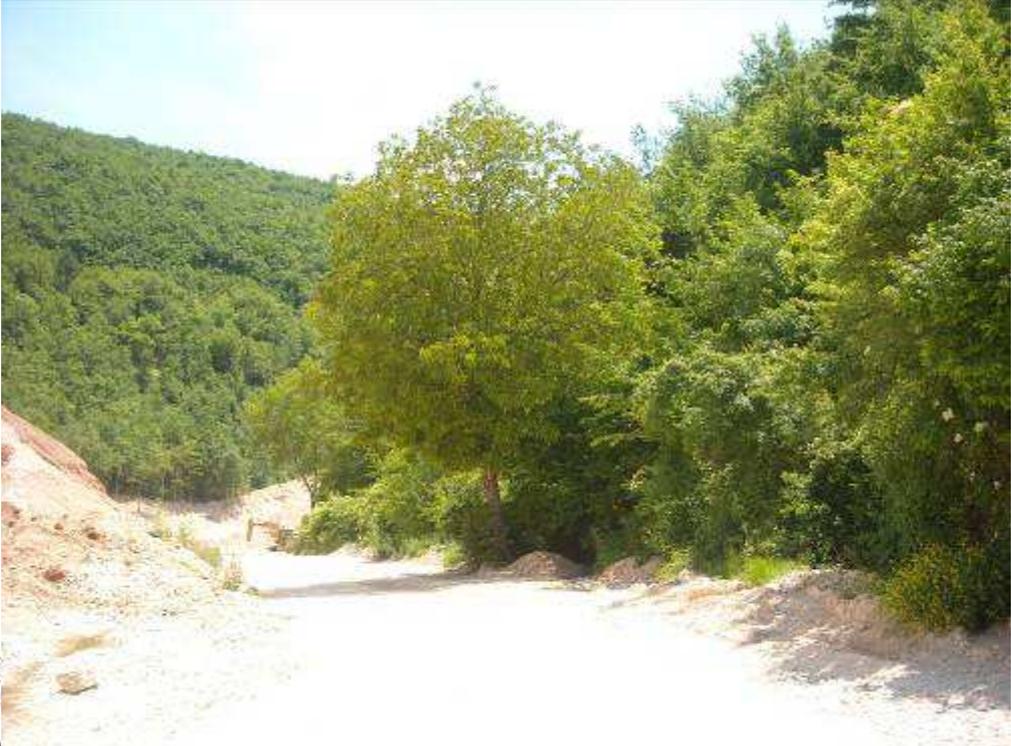
<i>Foto 2: Elemento arboreo 3a Noce</i>

<b>MONITORAGGIO DEI SOPRASSUOLI PRESSO LE AREE DI CANTIERE (C.O.)</b>	
CODICE PUNTO DI MISURA: VEG-06	
<b>A) CONTROLLO DEGLI ELEMENTI ARBOREI DI PREGIO INTERNI AL CANTIERE LOCALIZZATI SU CTR</b>	
Gruppo di esemplari 1: (Malus sp., melo domestico)	Vitalità, danni, polveri: <b>Non presente</b> .
	Scavi presso apparato radicale:
	Valutazione della applicazione delle raccomandazioni fornite in fase ante operam: Gli esemplari non sono stati conservati.
Gruppo di esemplari 2: (Populus sp, pioppo)	Vitalità, danni, polveri: condizioni di vitalità buone, anche quello che sembrava morto ha ripreso vitalità.
	Scavi presso apparato radicale: presenti sul fusto scavi di picchio
	Valutazione della applicazione delle raccomandazioni fornite in fase ante operam:
Gruppo di esemplari 3: (2 Juglas regia - noce)	Vitalità, danni, polveri: l'esemplare <b>3a</b> mostra condizioni di vitalità buone nonostante le polveri, l'esemplare b non è più presente.

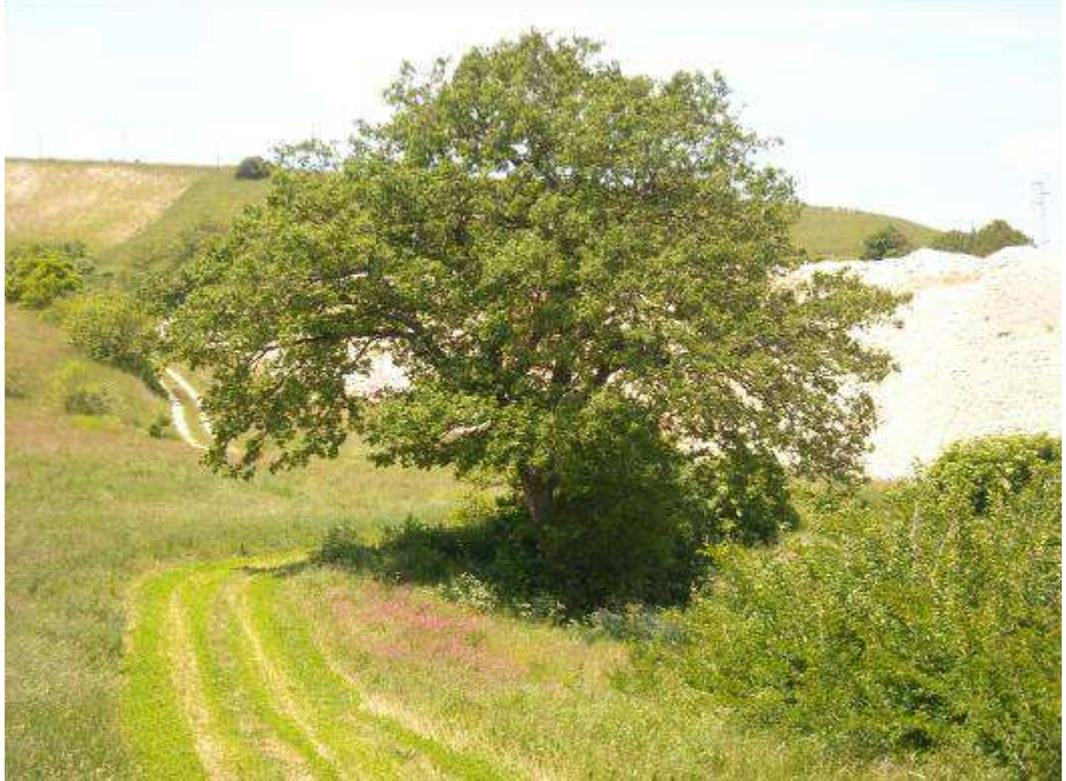
*Foto 3: Elemento arboreo n° 1, presso il limite Sud Est dell'area di cantiere (Roverella)*

<b>MONITORAGGIO DEI SOPRASSUOLI PRESSO LE AREE DI CANTIERE (C.O.)</b>	
CODICE PUNTO DI MISURA: VEG-07	
<b>A) CONTROLLO DEGLI ELEMENTI ARBOREI DI PREGIO INTERNI AL CANTIERE LOCALIZZATI SU CTR</b>	
Esemplare 1: (Veg-07A) (Quercus pubescens, roverella)	Vitalità, danni, polveri: buone condizioni, non si segnalano danni.
	Scavi presso apparato radicale: le attività di cantiere sono ancora distanti.
	Valutazione della applicazione delle raccomandazioni fornite in fase ante operam: non sono state indicate misure conservative.
Esemplare 2: (Veg-07A) (Juglans regia, noce)	Vitalità, danni, polveri: condizioni di vitalità buone, non si segnalano danni o patologie.
	Scavi presso apparato radicale: non sono presenti segni di scavo
	Valutazione della applicazione delle raccomandazioni fornite in fase ante operam: la pianta è stata conservata.
Esemplare 3: (Veg-07B)	Vitalità, danni, polveri: condizioni di vitalità buone. Sono stati segnalati ma non descritti nell'A.O.

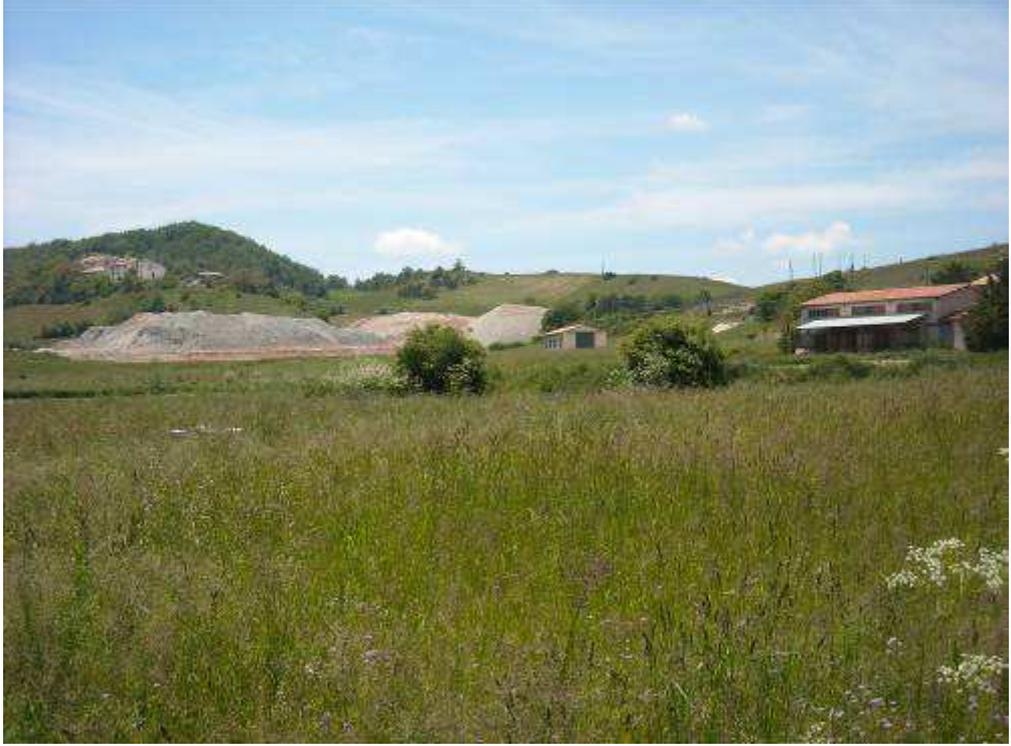
<i>Foto 10: La parte occidentale dell'area vista da Nord, Si vede al centro della foto l'esemplare arboreo denominato "3"</i>

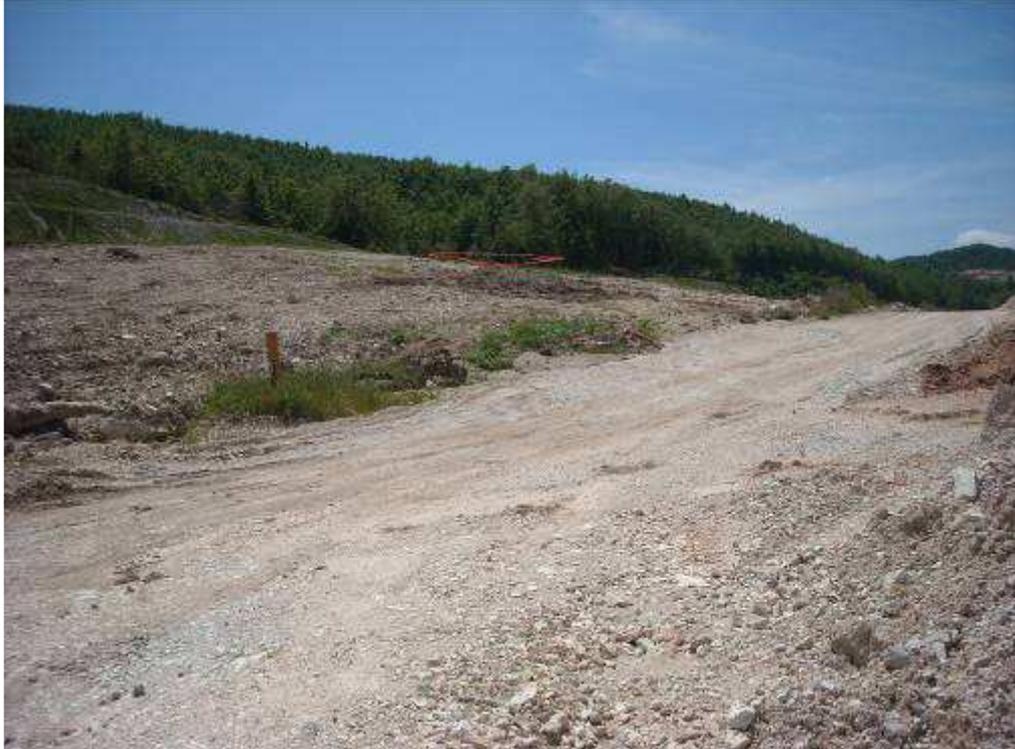
*Foto 11 Margine meridionale dell'area dove c'era la linea di separazione tra le colture presenti in precedenza*

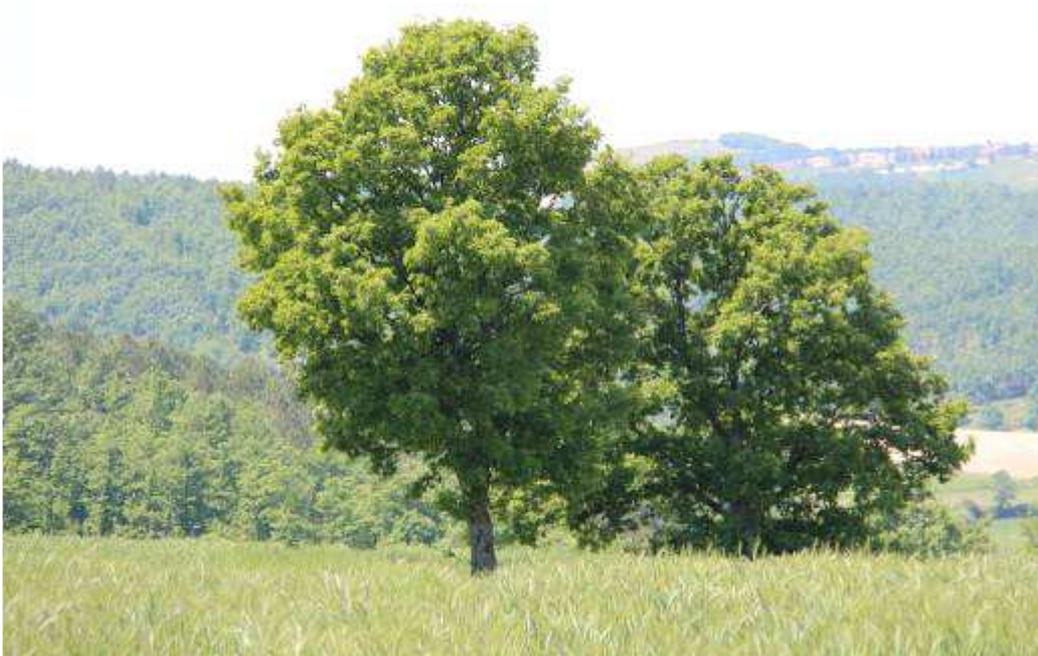
<p><i>Foto 3: Elemento arboreo n°1 n secondo piano(Quercus cerris).</i></p>

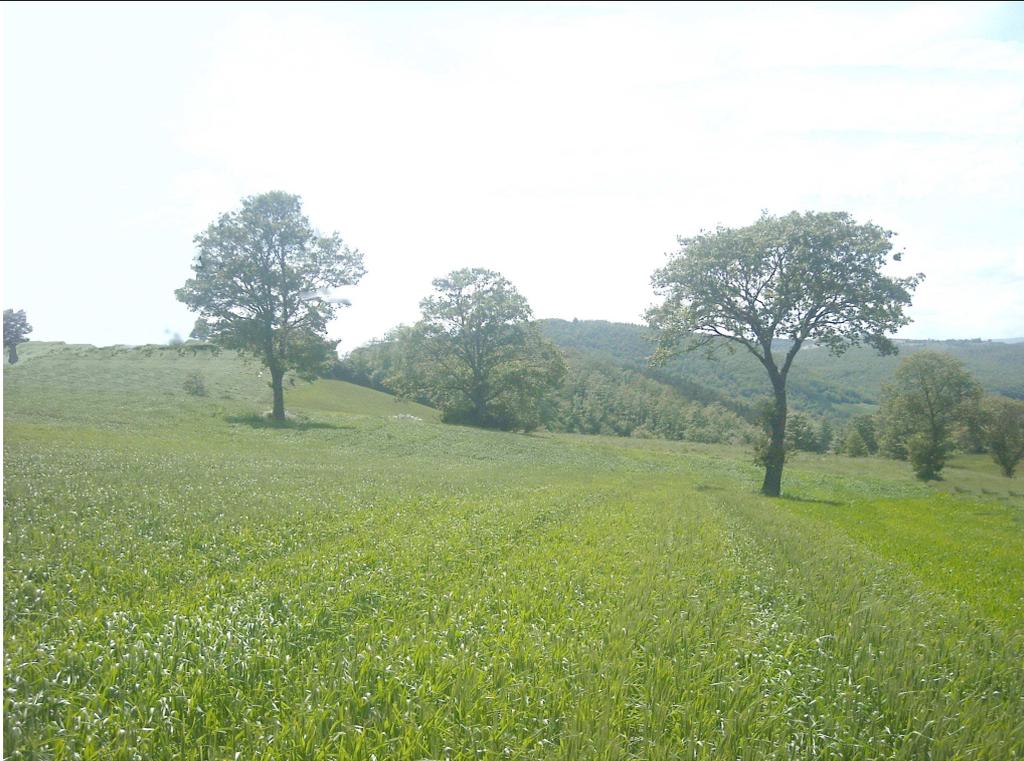
<p><i>Foto 4: Gruppo arboreo, costituito da 3 cerri, quello centrale è appena fuori l'area</i></p>

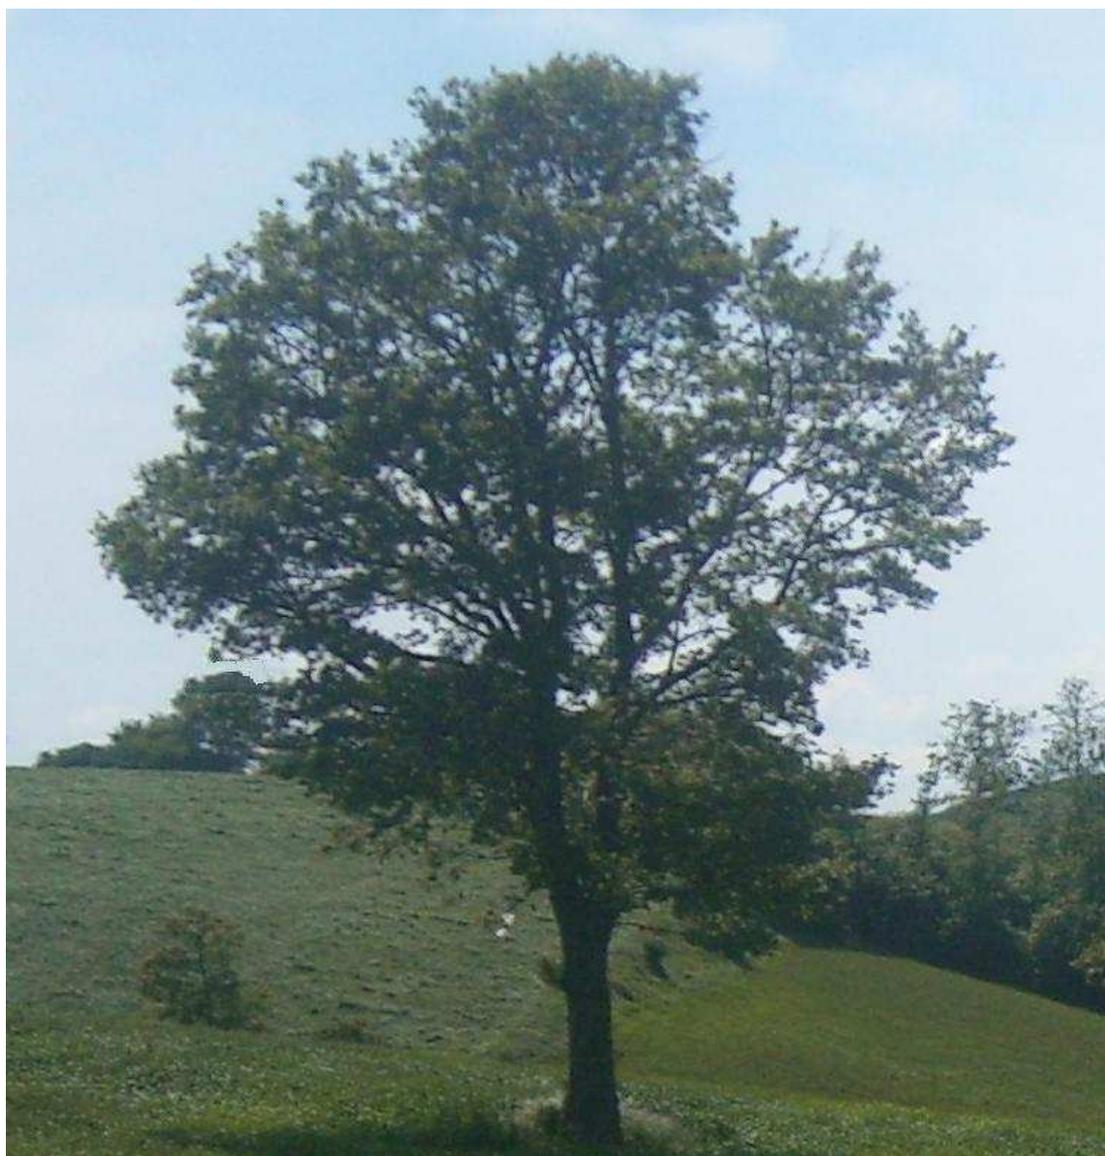
*Foto 5: Esemplare arboreo n°2 Cerro (Quercus cerris),*

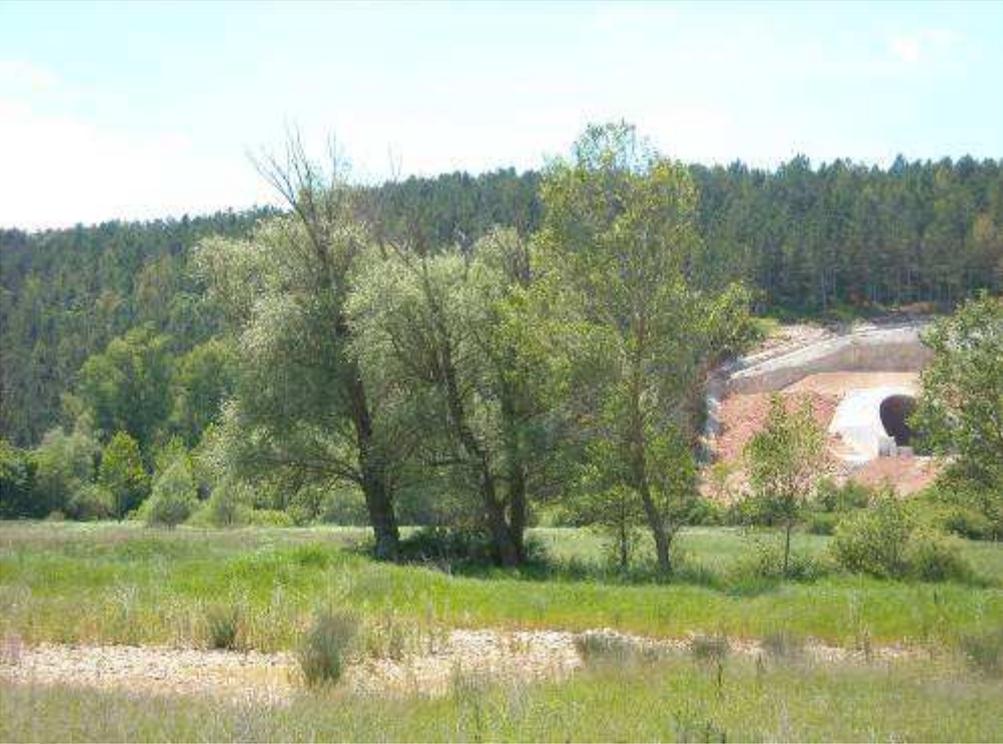
<p><i>Foto 2: Gruppo arboreo n. 2, in cui spiccano 2 Salici Bianchi (Salix Alba),</i></p>

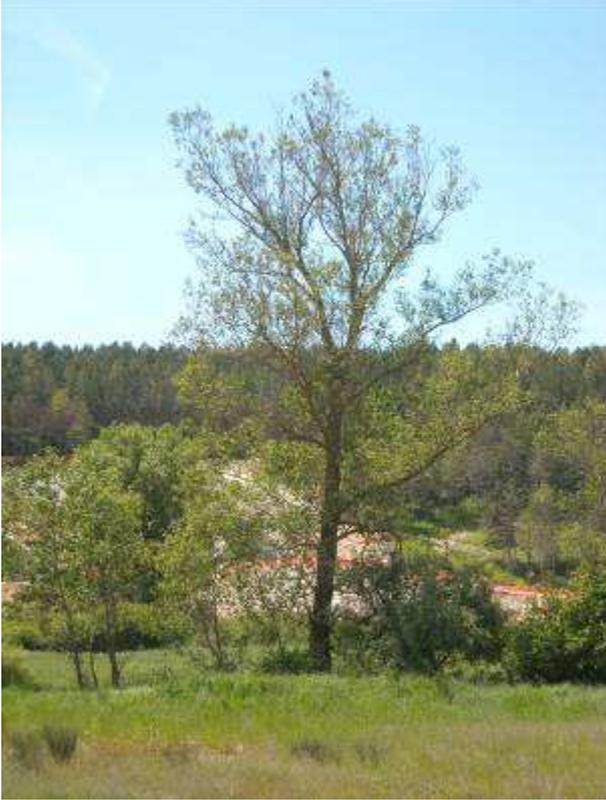
<i>Foto 3: Elemento arboreo n°1 costituito da un esemplare di Pioppo (Quercus cerris).</i>

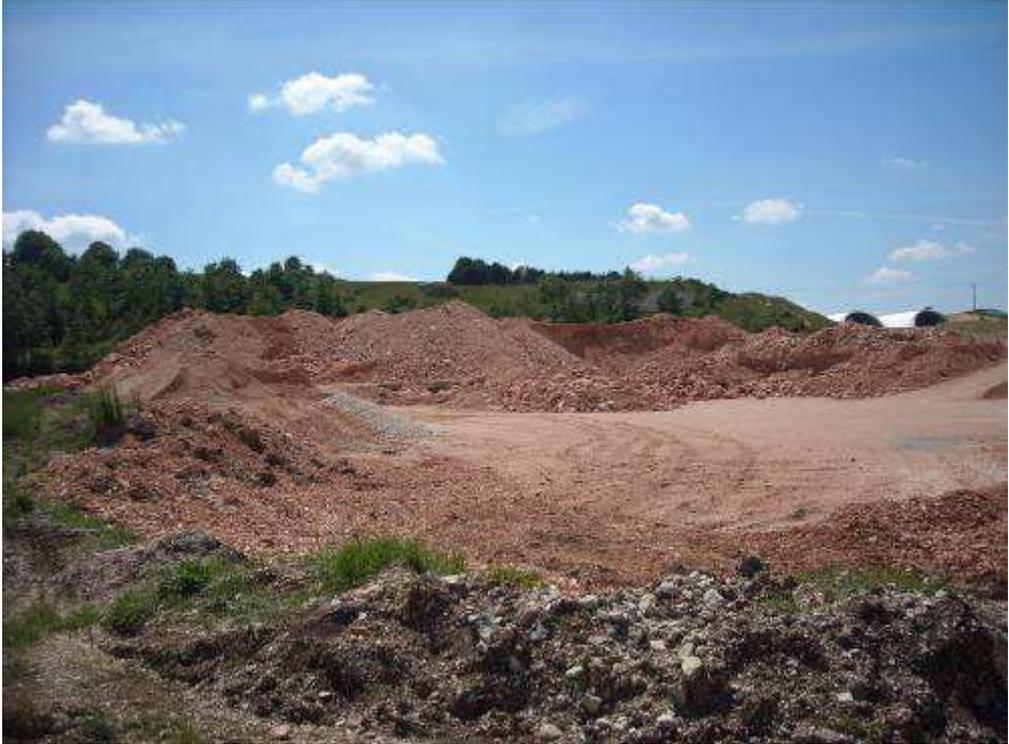
<i>Foto 1: L'area vista da Nord-Est</i>

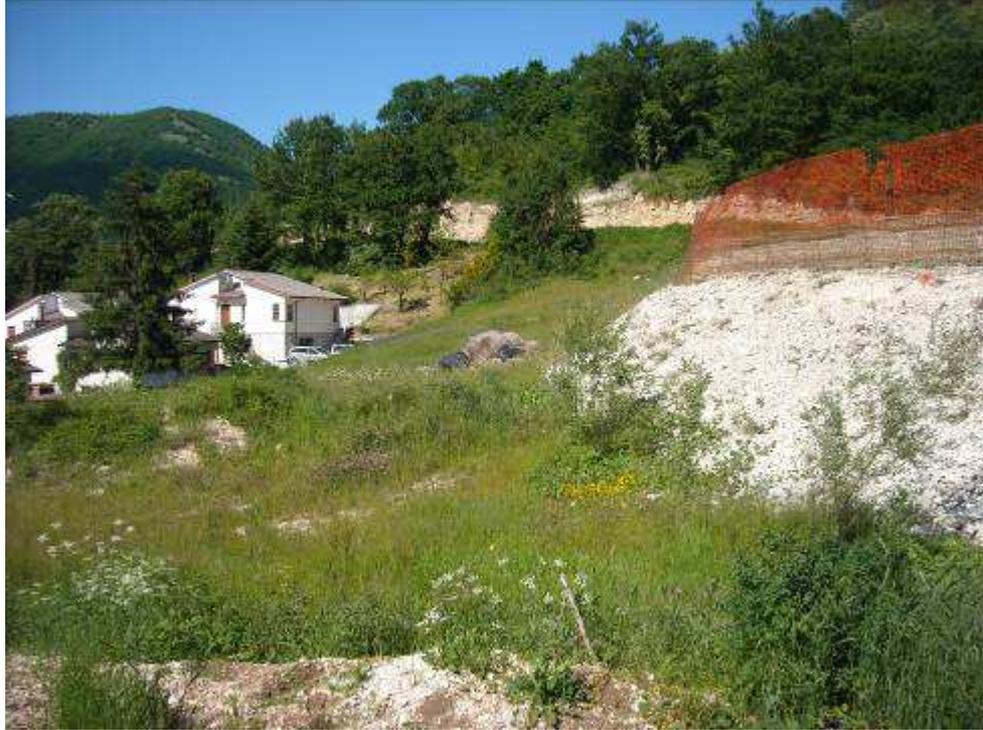
*Foto 5: Strada perimetrale a ridosso delle case,*

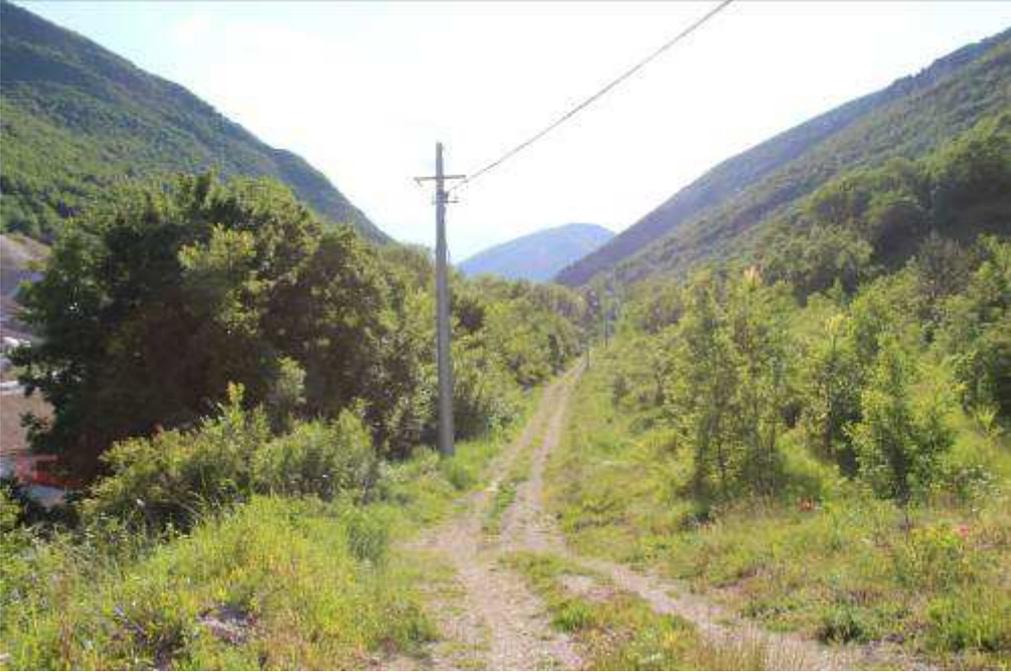
<p><i>Foto 2: la Strada di accesso all'area è stata riaperta.</i></p>

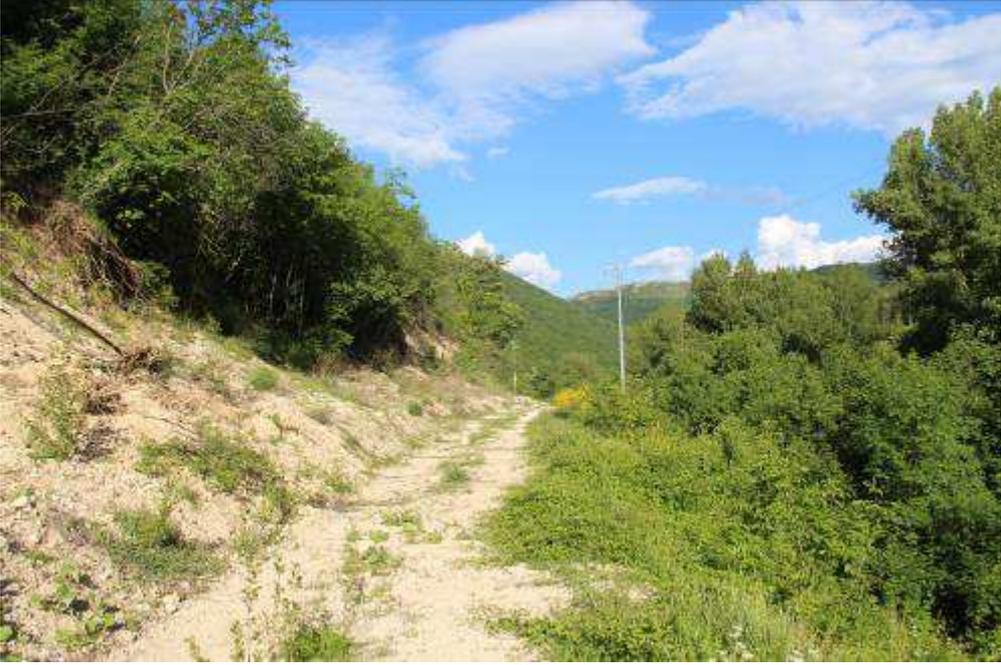
<i>Foto 4: La strada realizzata per l'accesso all'area di cantiere nuovamente praticabile</i>

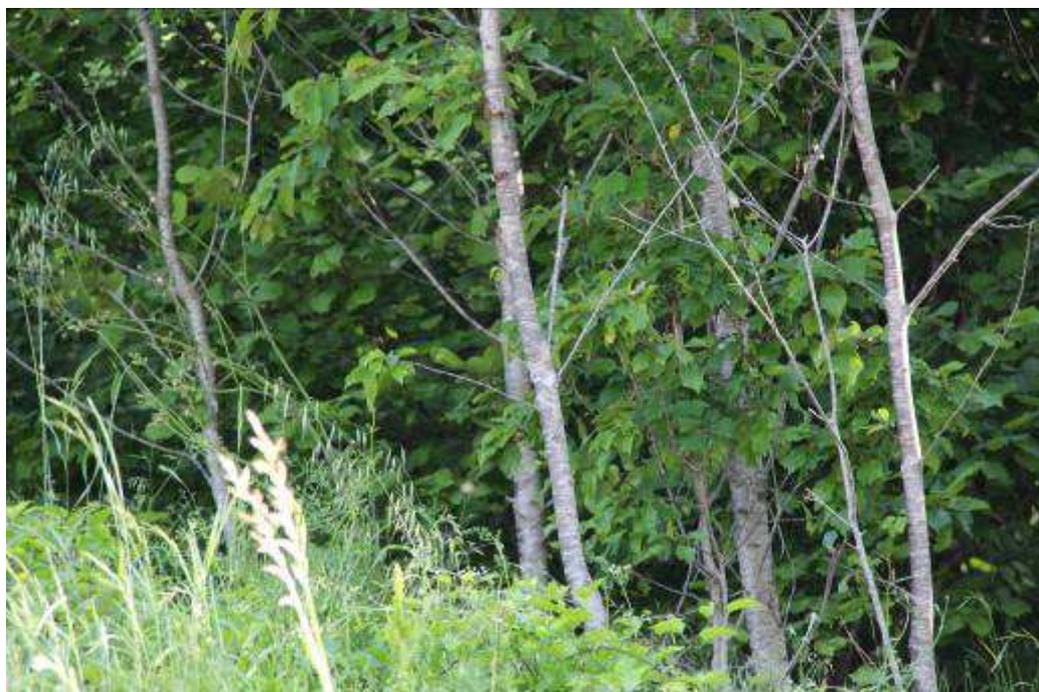
*Foto 4: Il bosco a monte si presenta ancora con un fitto sottobosco*

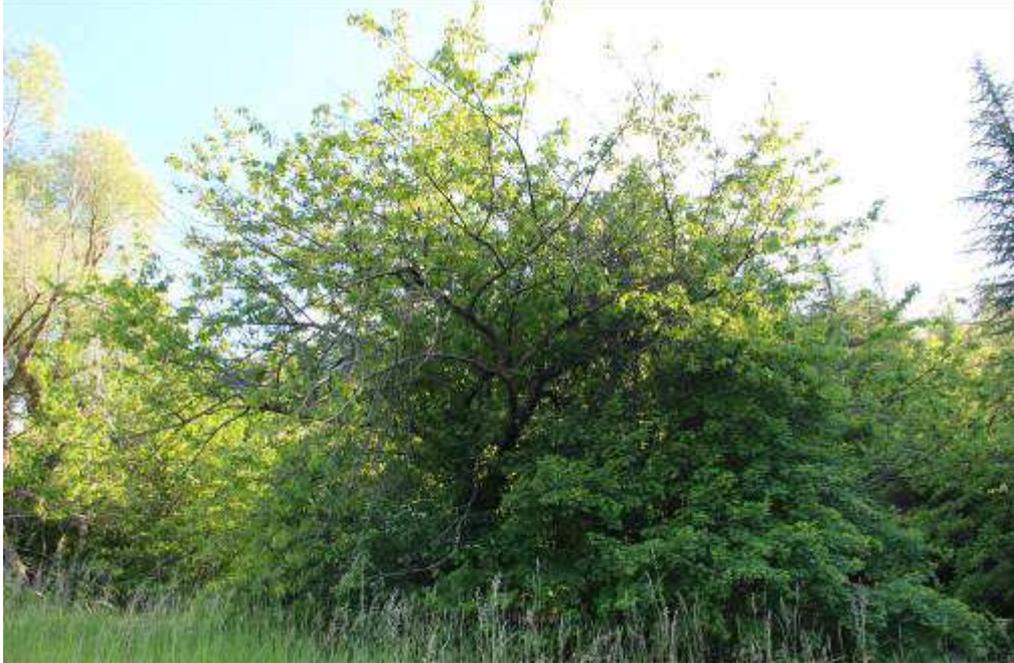
<p><i>Foto 1: Elemento arboreo n°1, ciliegio.</i></p>

<b>MONITORAGGIO DEI SOPRASSUOLI PRESSO LE AREE DI CANTIERE (C.O.)</b>	
CODICE PUNTO DI MISURA: VEG-19	
<b>A) CONTROLLO DEGLI ELEMENTI ARBOREI DI PREGIO INTERNI AL CANTIERE LOCALIZZATI SU CTR</b>	
Esemplare 1	Vitalità, danni, polveri: (Prunus avium, Ciliegio) condizioni di vitalità buone, .
	Scavi presso apparato radicale: Non si segnalano scavi.
	Valutazione della applicazione delle raccomandazioni fornite in fase ante operam: L'esemplare si presenta nelle stesse condizioni della fase Ante Operam anche perché l'area in cui è posizionato questo esemplare non è totalmente interessata da attività di cantiere. Si suggeriva inoltre di prevedere stuoie o altre strutture in legno a protezione del tronco.
Esemplare 2	Vitalità, danni, polveri (Salix alba, Salice bianco) condizioni di vitalità buone.
	Scavi presso apparato radicale: Non si segnalano scavi.
	Valutazione della applicazione delle raccomandazioni fornite in fase ante operam: L'esemplare, in apparenza, si presenta nelle stesse condizioni della fase Ante Operam anche perché l'area, non è interessata totalmente da attività di cantiere. Si suggeriva inoltre di prevedere stuoie o altre strutture in legno a protezione del tronco.

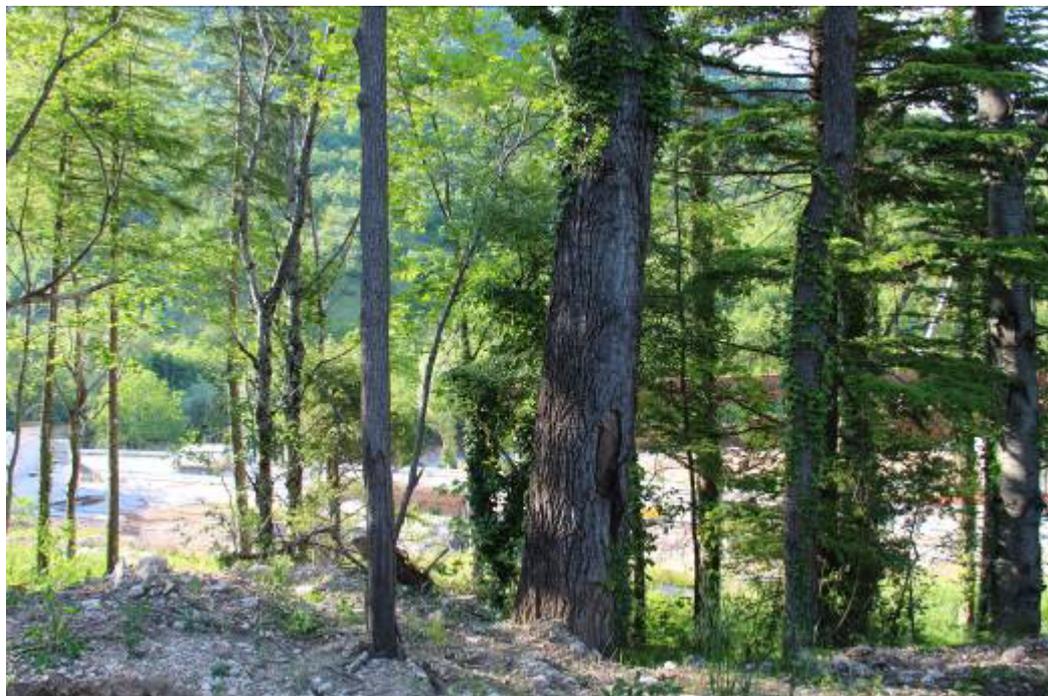
*Foto 5: Esempio arboreo n°2 Salice bianco (Salix alba), del diametro di 70cm.*

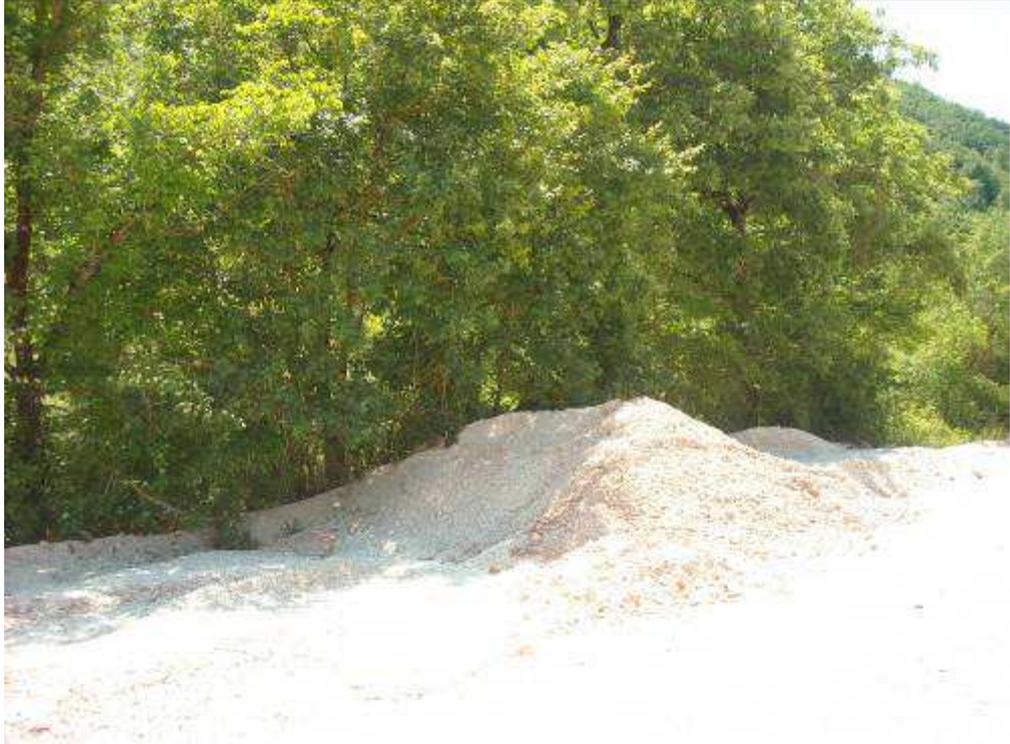
*Foto 3: Verso est la siepe alberata che confina con la strada è stata mantenuta.*

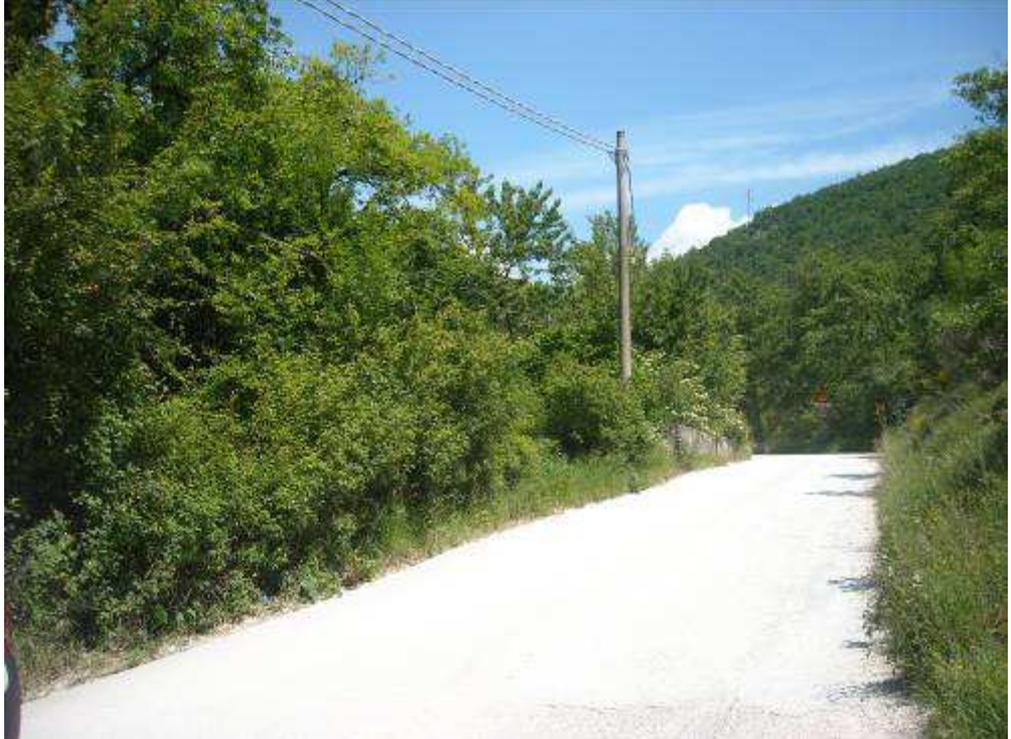
<i>Foto 3: Verso est la siepe alberata che confina con la strada è stata mantenuta.</i>

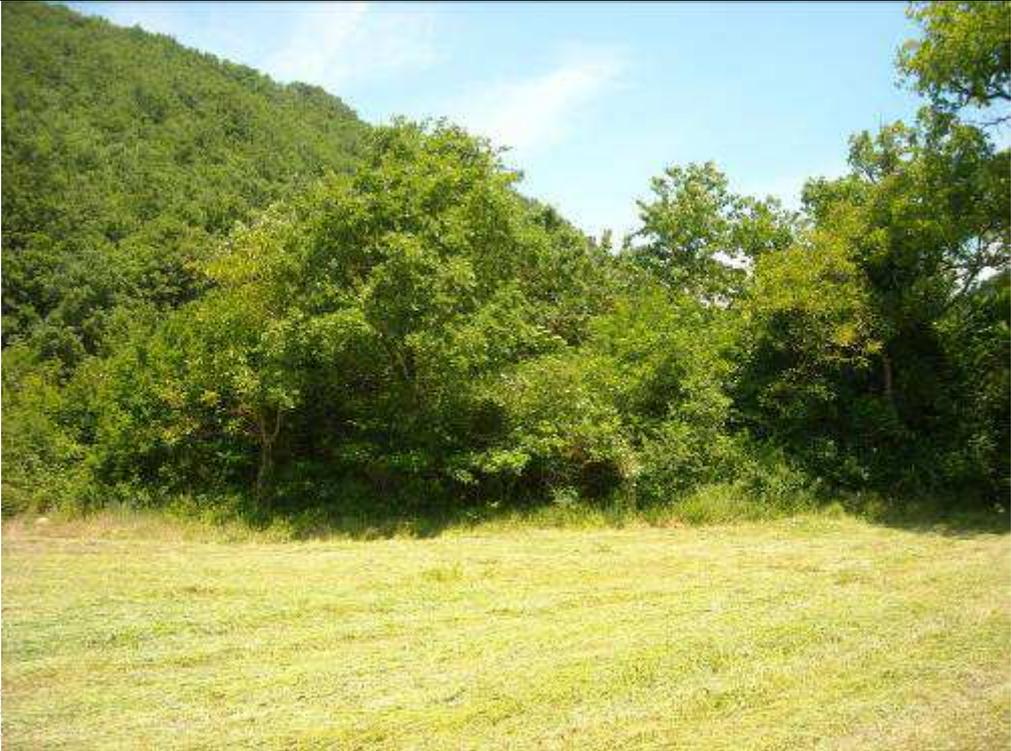
<i>Foto 4: La siepe alberata che segna il confine Sud</i>

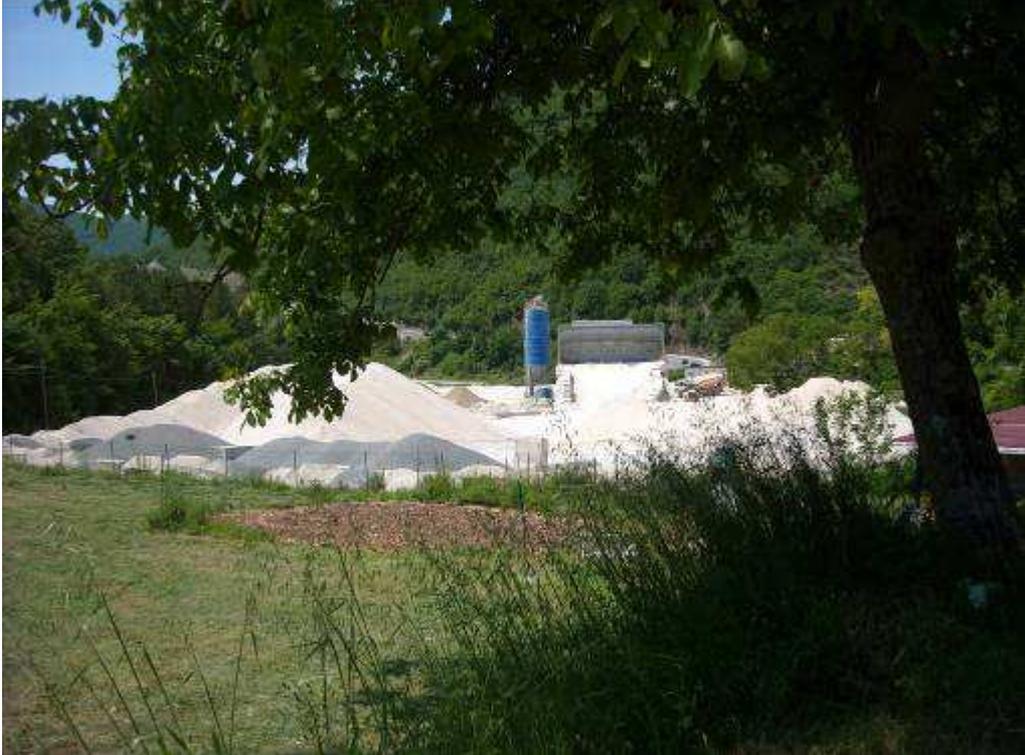
<p><i>Foto 1: Area di cantiere vista dalla SP 441 di Volperino, solo l'area coltivata più a monte è rimasta inalterata</i></p>

<b>MONITORAGGIO DEI SOPRASSUOLI PRESSO LE AREE DI CANTIERE (C.O.)</b>	
CODICE PUNTO DI MISURA: VEG-22	
<b>A) CONTROLLO DEGLI ELEMENTI ARBOREI DI PREGIO INTERNI AL CANTIERE LOCALIZZATI SU CTR</b>	
Gruppo di esemplari 1 (Quercus pubescens)	Vitalità, danni, polveri: In numero superiore a 5 presentano condizioni di vitalità buone, .
	Scavi presso apparato radicale: Non si segnalano scavi.
	Valutazione della applicazione delle raccomandazioni fornite in fase ante operam: gli esemplari sono stati conservati, come indicato in A.O.
<b>B) ELENCO DELLE UNITÀ FISIONOMICHE DELLA VEGETAZIONE</b>	
Unità 1 (Bosco misto con rimboschimento di conifere)	Danni, polveri: Non si segnalano danni.
	Lavorazioni rilevate:.
	Valutazione della applicazione delle raccomandazioni fornite in fase ante operam: il margine boschivo è stato mantenuto.
Unità 2 (Seminativo)	Danni, polveri: L'unità è stata conservata solo nella parte più a monte dell'area.

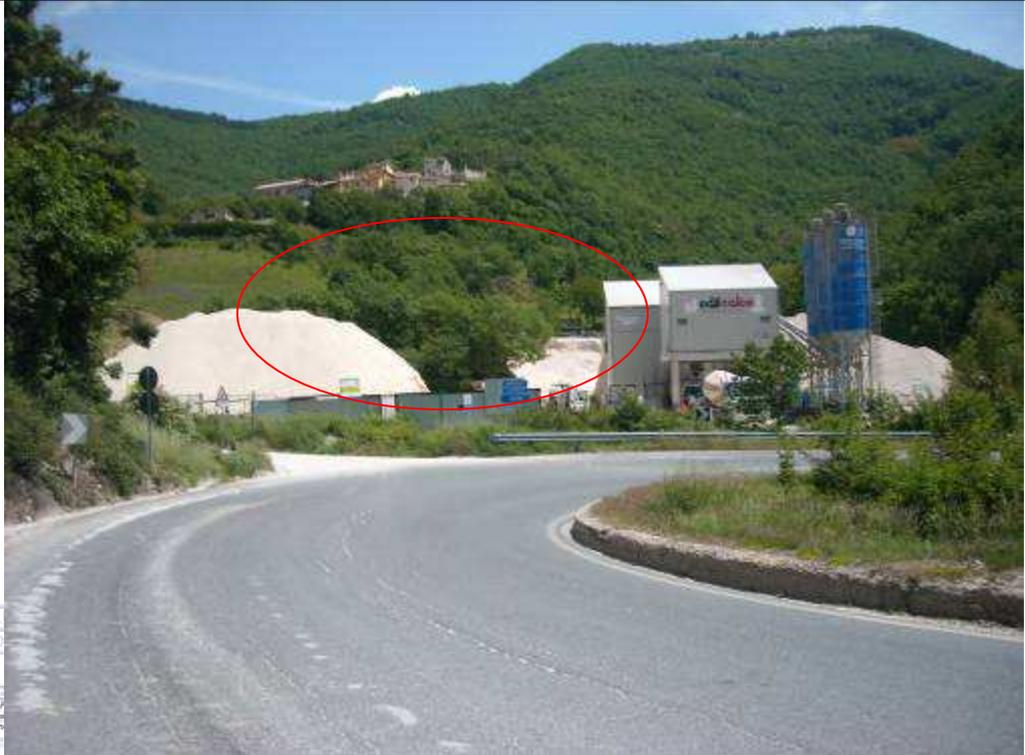
<p><i>Foto 2: Il gruppo di Roverelle presso la strada per Cifo è stato preservato</i></p>

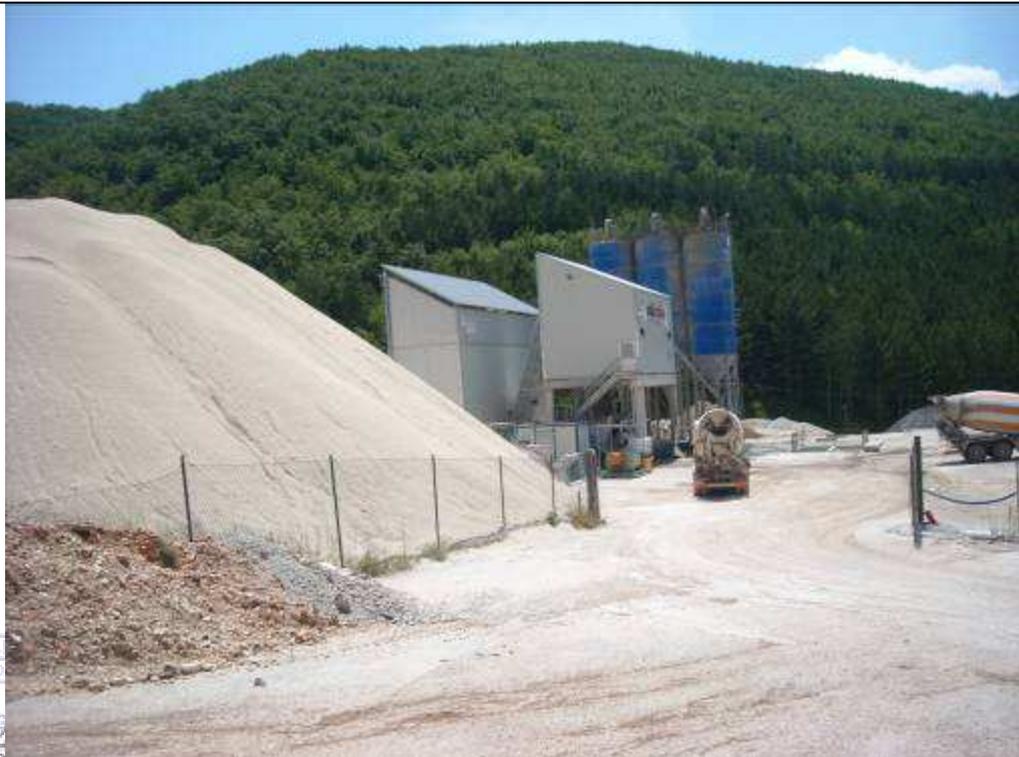
*Foto 4: L'impianto di frantumazione*
