ASSE VIARIO MARCHE-UMBRIA  
E QUADRILATERO DI PENETRAZIONE INTERNA  
MAXILOTTO 1

SUBLOTTO 2.1: S.S. 77 "VAL DI CHIANTI" TRONCO PONTELATRAVE – FOLIGNO  
TRATTO VALMENOTRE – GALLERIA MUCCIA (esclusa galleria)  
PIANO DI MONITORAGGIO AMBIENTALE  
COMPONENTE VEGETAZIONE, FLORA E FAUNA  
RISULTATI RILIEVI IN CORSO D'OPERA

**PIANO DI MONITORAGGIO AMBIENTALE  
COMPONENTE VEGETAZIONE FLORA E FAUNA**

**Risultati rilievi in Corso d’Opera  
Anno 2014**

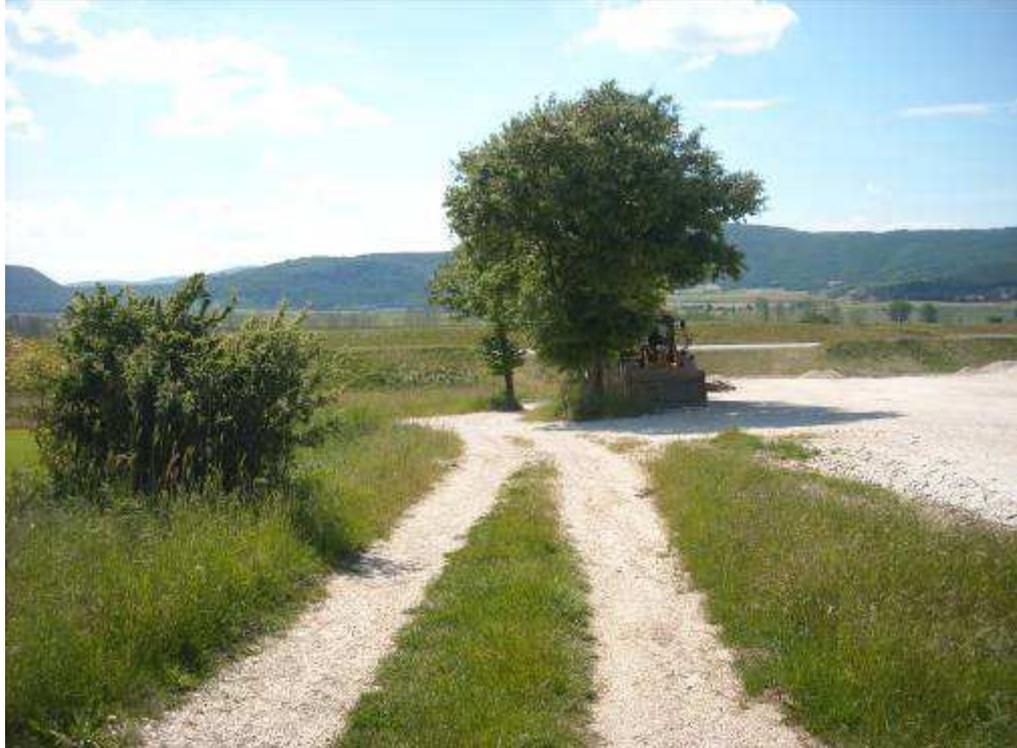
*Foto 3: Cerri lungo la strada che delimita l'area a sud-ovest.*

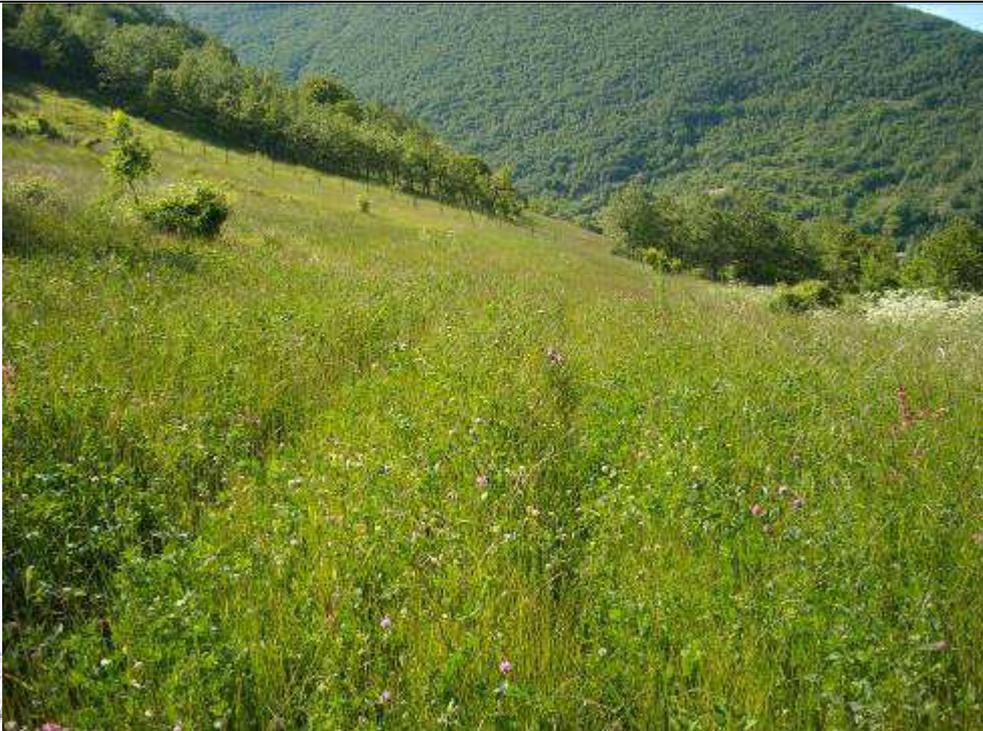
<i>Foto 2: Strada laterale (Non trovata, probabilmente dismessa e sistemata)</i>

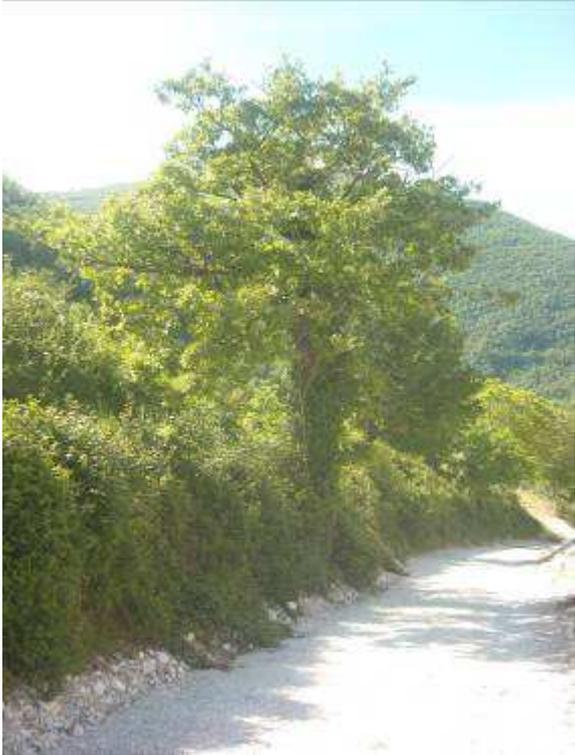
<i>Foto 3: Esempio arboreo n°1 Cerro (Quercus cerris),</i>

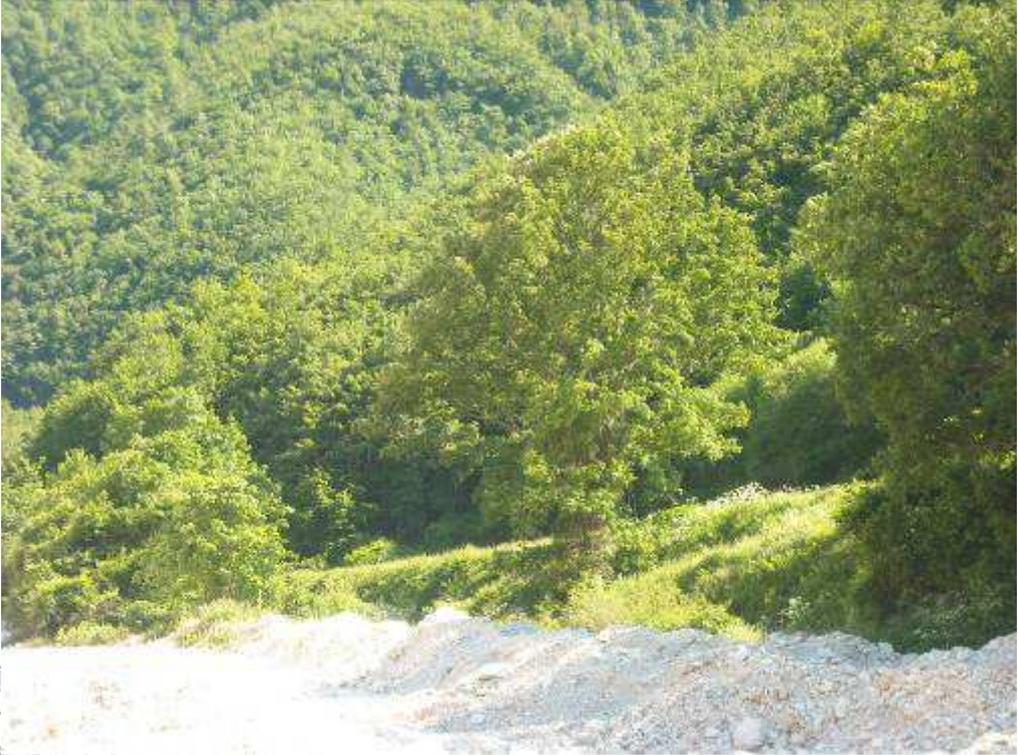
<i>Foto 4: Esempio arboreo non segnalato nell'A.O.</i>
