LINEA POTENZA - FOGGIA - AMMODERNAMENTO

INDAGINI 2014
SCHEDE RILIEVI VISIVI 1 di 2

Esecuzione di rilievi visivi e fotografici speditivi del rivestimento di alcune gallerie

Rilievi visivi e fotografici speditivi della Galleria Capraia 1

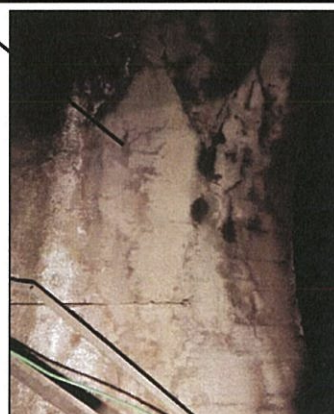
Rivestimento ammalorato

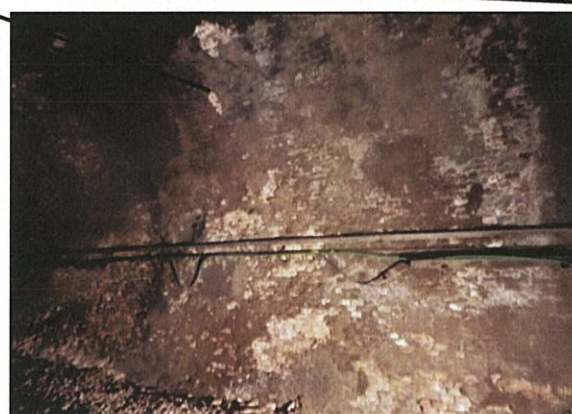
Rivestimento ammalorato

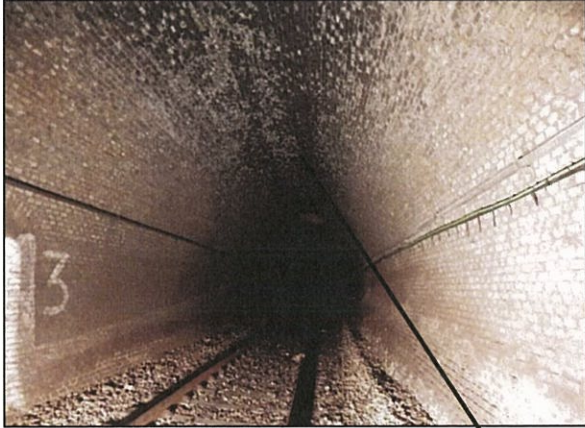
Settore leggermente umido

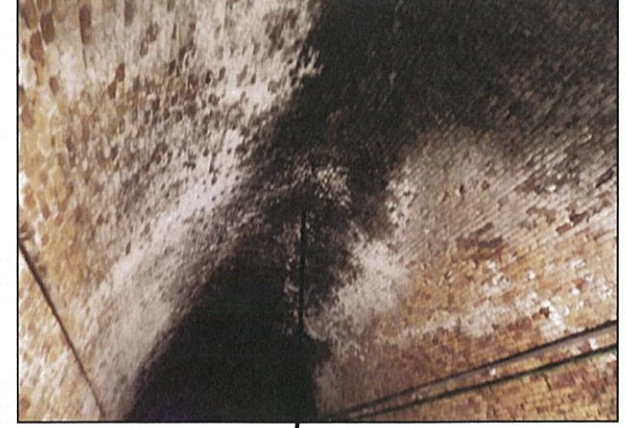
Settore particolarmente umido con venute d'acqua

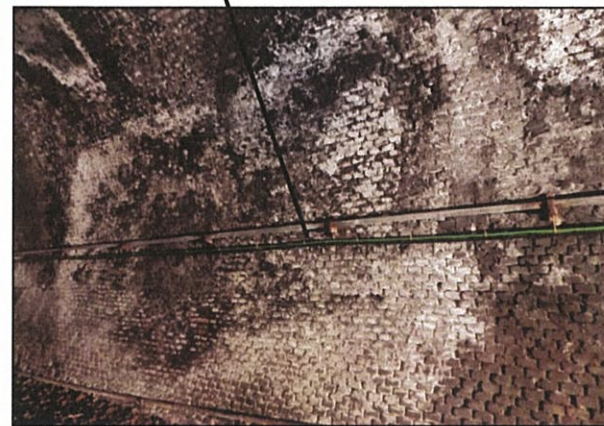
Settore molto umido

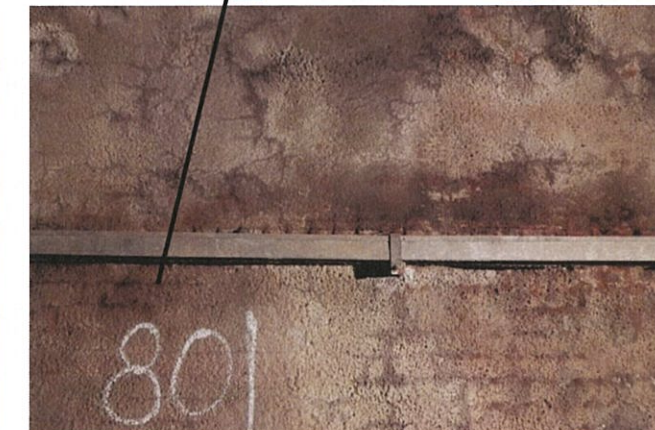
Settori umidissimi con patine rossastre di ossidazione legate all'arrugginimento della rete di armatura

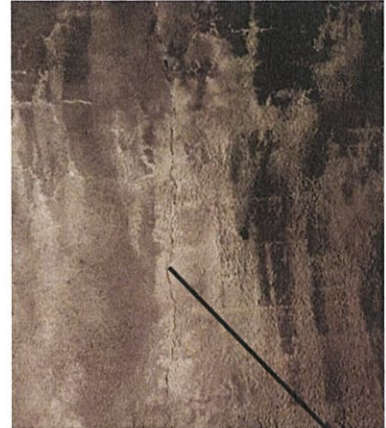
Frattura debolmente aperta nello spritz

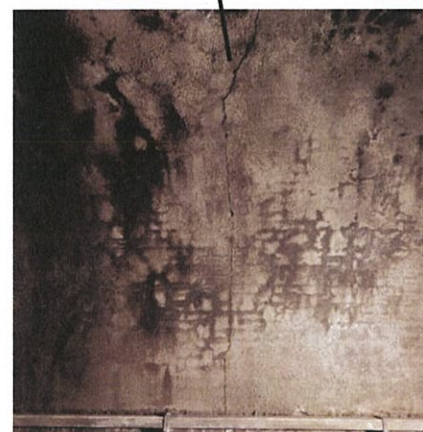
Settore di rivestimento molto alterato per forte umidità

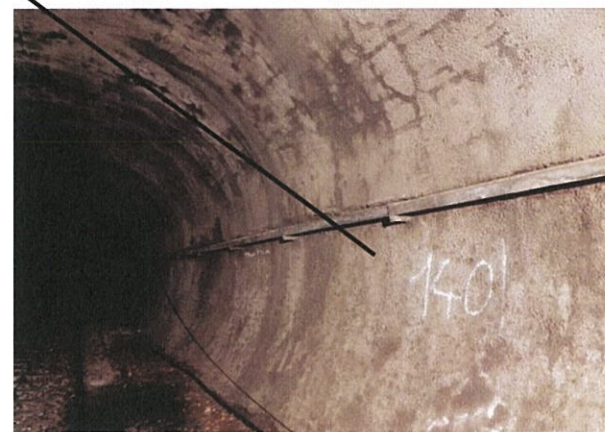
Frattura debolmente aperta nello spritz

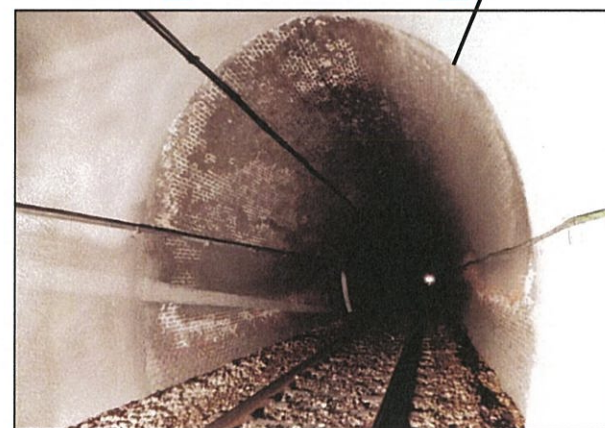
Settore umido o molto umido

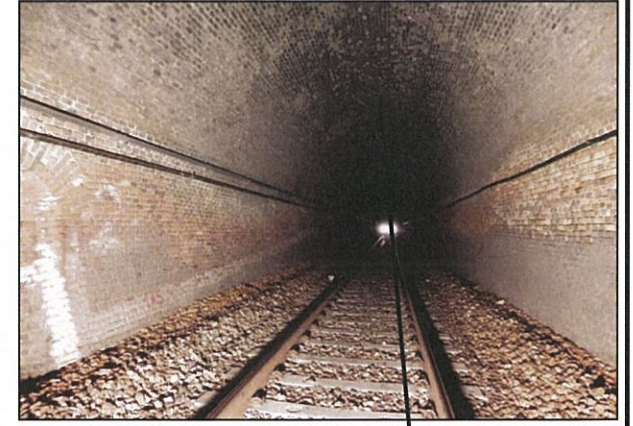
Settore sano del rivestimento

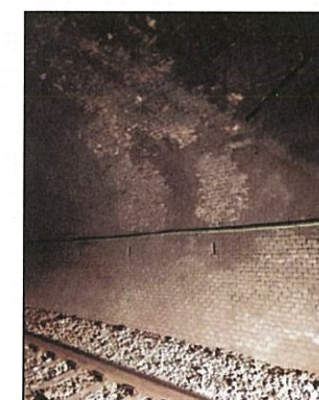
Settore ammalorato

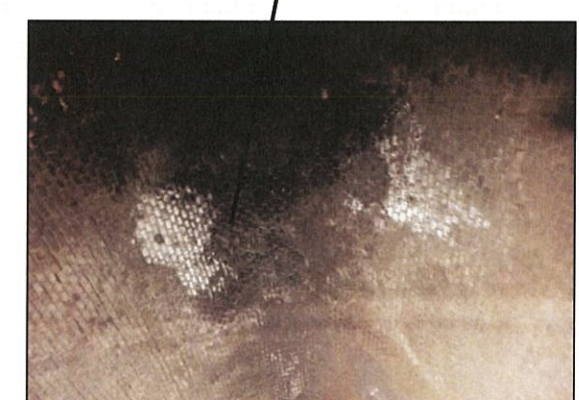
Settore umido
