LINEA POTENZA - FOGGIA - AMMODERNAMENTO

LOTTO 1 - ELETTRIFICAZIONE

INDAGINI 2014
SCHEDE RILIEVI VISIVI 2 di 2

Esecuzione di rilievi visivi e fotografici speditivi del rivestimento di alcune gallerie

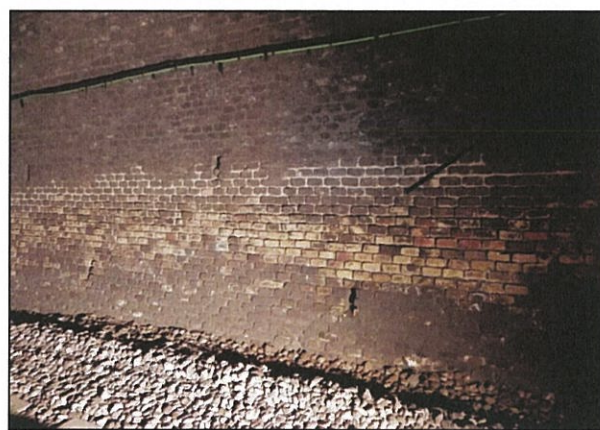
Settore umido

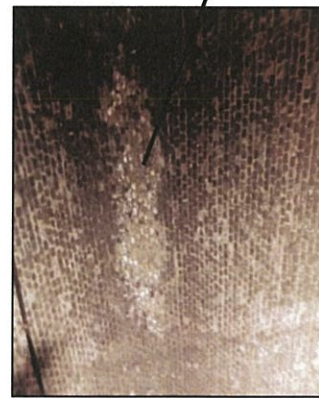
Settore umido

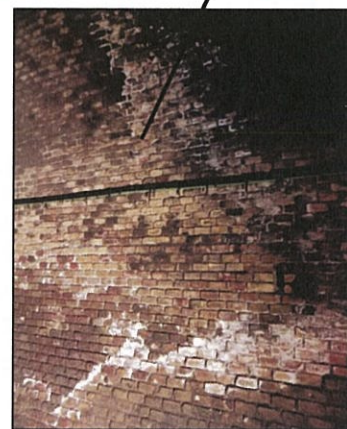
Settore ammalorato

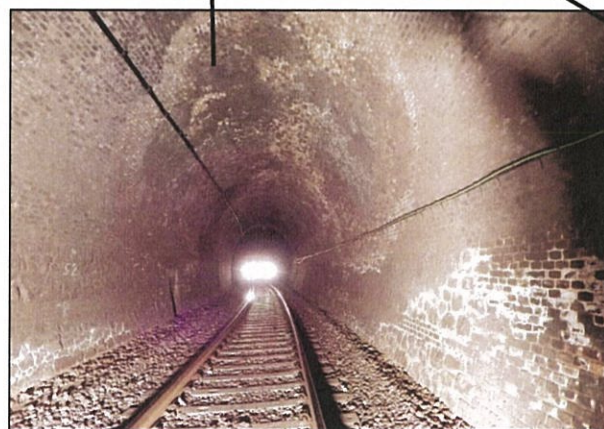
Settore ammalorato

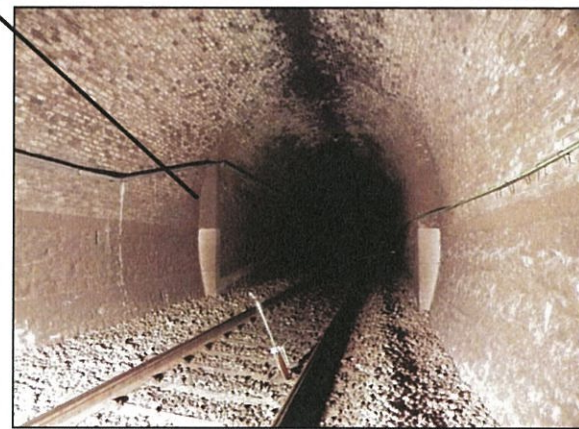
Cambio di sezione

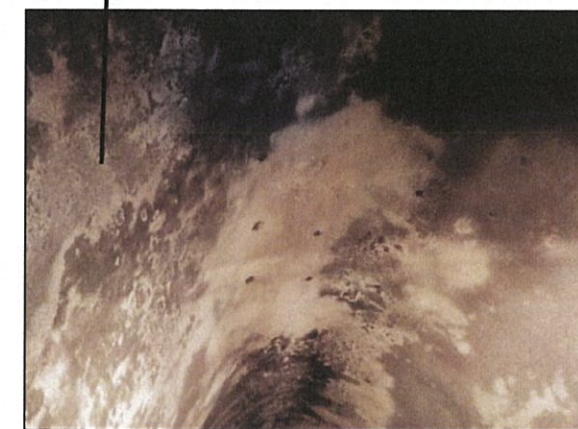
Settore umido o molto umido

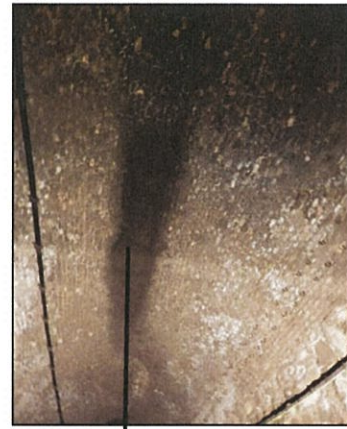
Nicchia n°3 ammalorata con presenza di venute d'acqua

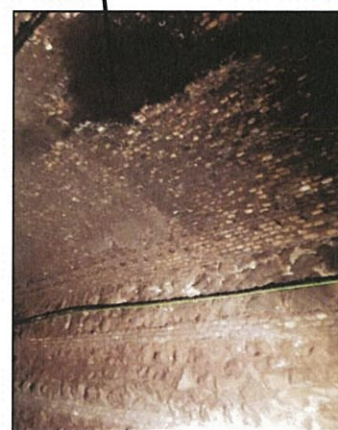
Settore molto umido

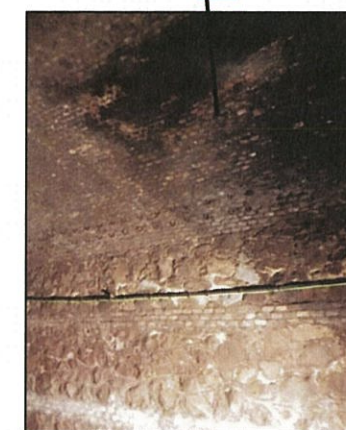
Settore molto umido

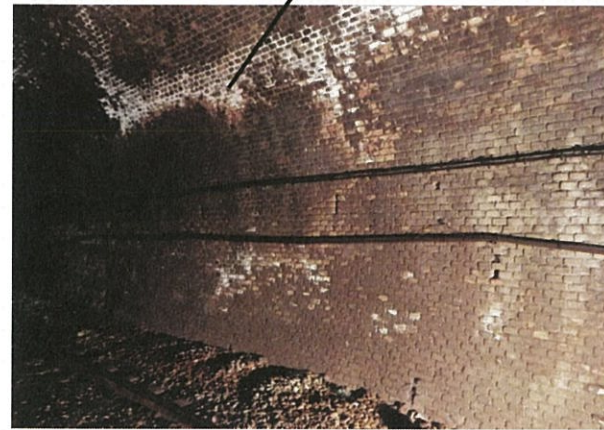
Settore con effluorescenza biancastra e muffa

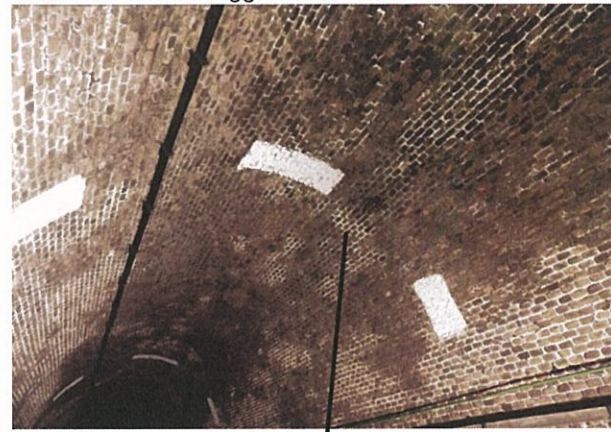
Settore di rivestimento leggermente umido ma sano

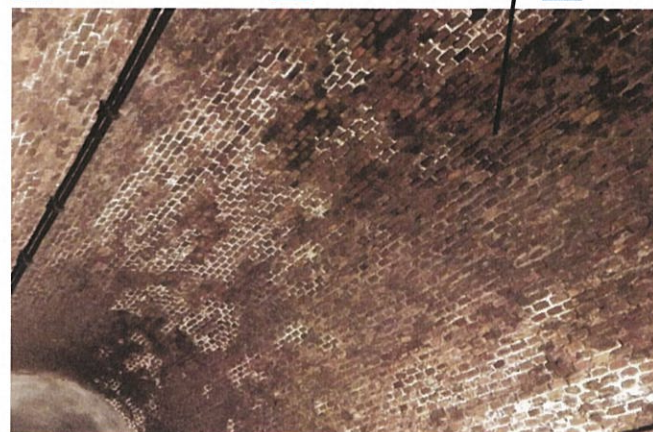
Settore di calotta umido e leggermente ammalarato

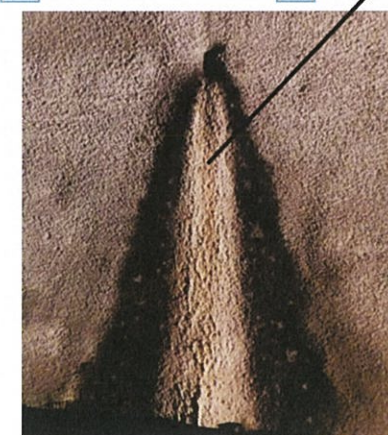
Particolare di una concrezione
